# Château Médiéval de Clermont : Zone sud - quart sud-ouest (Clermont, Haute-Savoie)

Fouille programmée triennale 2020-2022 : rapport intermédiaire 2022

**CHATEAU MEDIEVAL DE CLERMONT :**  
**ZONE SUD - QUART SUD-OUEST.**  
(Clermont, Haute-Savoie)

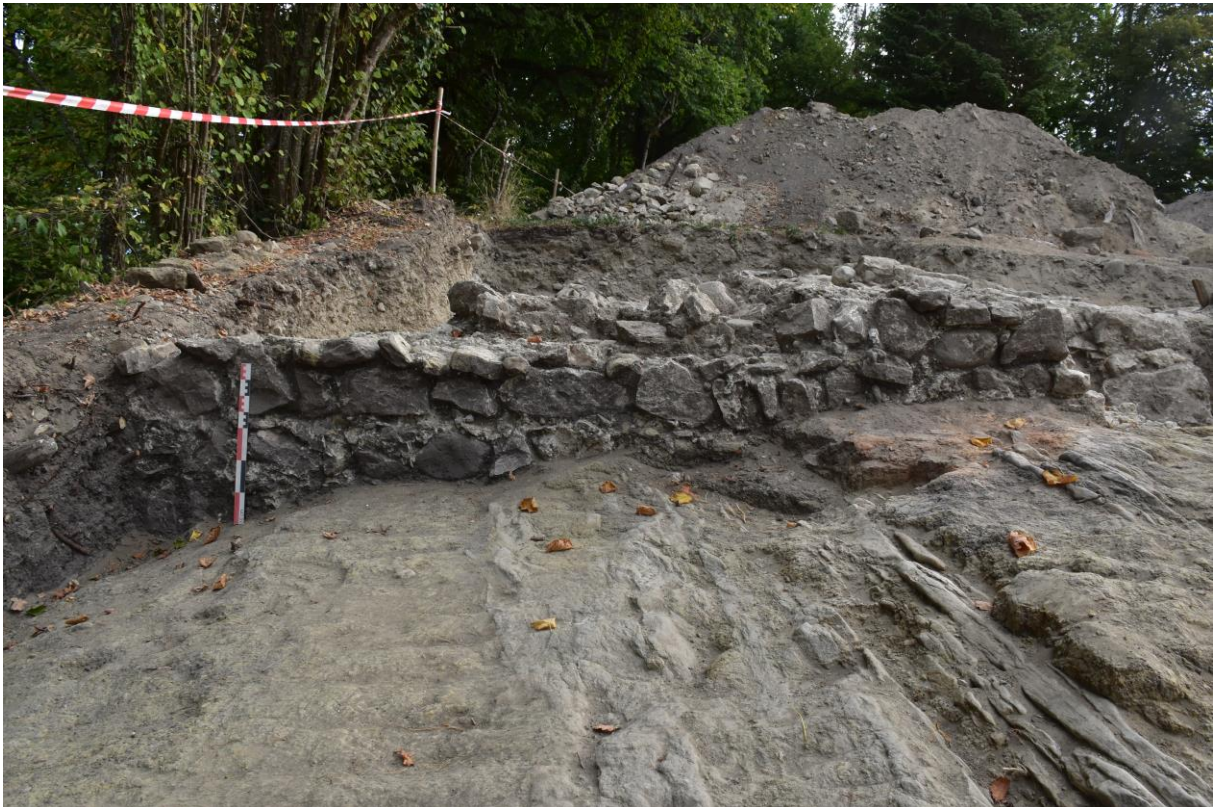
Fig. 47: Parement sud de M 1338. Cliché: Equipe de fouille.

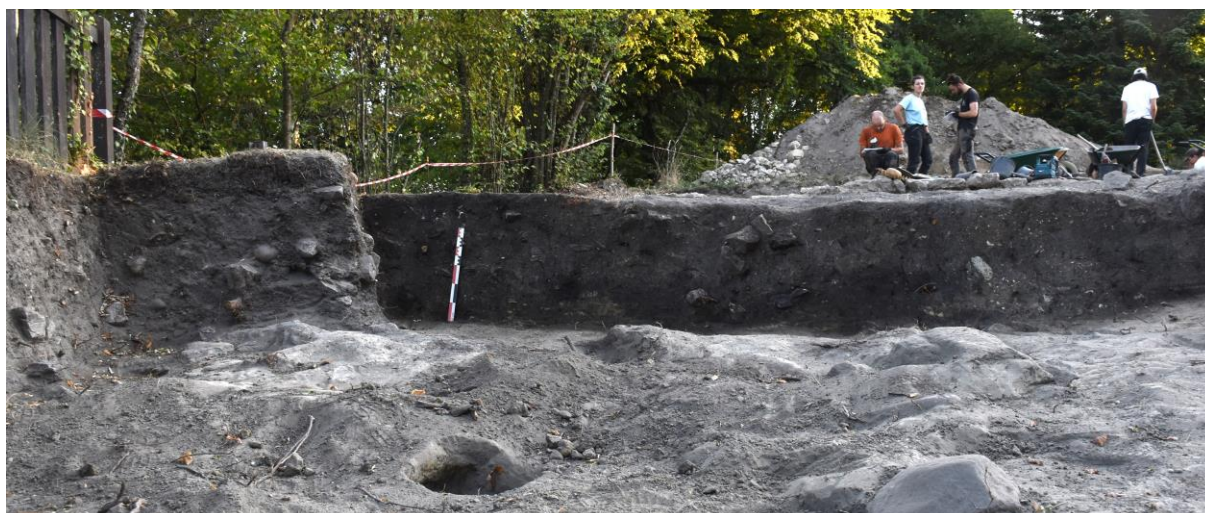
Fig. 48: Coupe est-ouest de ES 1.35. Cliché: Equipe de fouille.

La stratigraphie de l'espace **ES 1.35** est très perturbée en raison de la présence de nombreux chablis [Planche 20 et Fig. 48]. Elle est en outre similaire à celle de l'espace **ES 1.36** dans la mesure où les deux espaces ont d'abord été confondus et ont été délimités assez tardivement avec le niveau d'apparition plutôt bas (684,42 m NGF) de la tranchée de récupération **TRR 1333**. Sous le niveau de terre végétale *US 10001* apparaît la couche d'interface *US 10750*. Celle-ci se caractérise par une matrice limono-sableuse marron, peu compacte et homogène comprenant des blocs bruts ou ébauchés de calcaire dépassant probablement du niveau de démolition inférieur (*US 10773*). Mesurant entre 0,04 et 0,18 m d'épaisseur, elle est présente sur l'ensemble des espaces **ES 1.35** et **ES 1.36**. Cette couche fait vraisemblablement la transition entre le niveau supérieur (*US 10001*) et le niveau inférieur (*US 10773*). Sous l'*US 10750* se trouve le niveau de démolition *US 10773*. Celui-ci se compose d'une matrice sablo-limoneuse marron, meuble et homogène incluant des blocs bruts de calcaire et des nodules de mortier. Il mesure entre 0,06 et 0,22 m d'épaisseur et se situe entre 684,74 et 684,52 m NGF. Il est visible dans l'ensemble de l'espace **ES 1.35** et est probablement équivalent au niveau de démolition *US 10751* observé dans l'espace **ES 1.36**. Sous l'*US 10773* apparaît la couche d'abandon *US 10781*. Celle-ci se définit par une matrice limono-argileuse noire, peu compacte et homogène. Présente sur l'intégralité des espaces **ES 1.35** et **ES 1.36**, elle mesure entre 0,06 et 0,14 m d'épaisseur. Cette couche recouvre la tranchée de récupération **TRR 1333**. Elle a livré beaucoup de mobiliers dont une pièce d'échecs. Elle est peut-être contemporaine du niveau d'abandon *US 10800* mis au jour dans l'espace **ES 1.33**, car elle lui est très similaire par sa composition et son mobilier. Elle repose sur l'autre niveau d'abandon *US 10790* dans l'espace **ES 1.35**. Celui-ci se constitue d'une matrice sablo-limoneuse brune, compacte et homogène présentant des blocs bruts de calcaire, des poches de molasse délitée, des charbons et des nodules de mortier. Mesurant entre 0,04 et 0,30 m d'épaisseur et se développant entre 684,54 et 684,24 m NGF, il est visible dans l'ensemble de l'espace **ES 1.35**. Ce niveau repose en partie sur le substrat *US 10040* et en partie sur le niveau de circulation *US 10837*. Ce dernier se compose de molasse remaniée jaune, meuble et hétérogène. Il est très mal conservé à cause de la présence de nombreux chablis. Il est

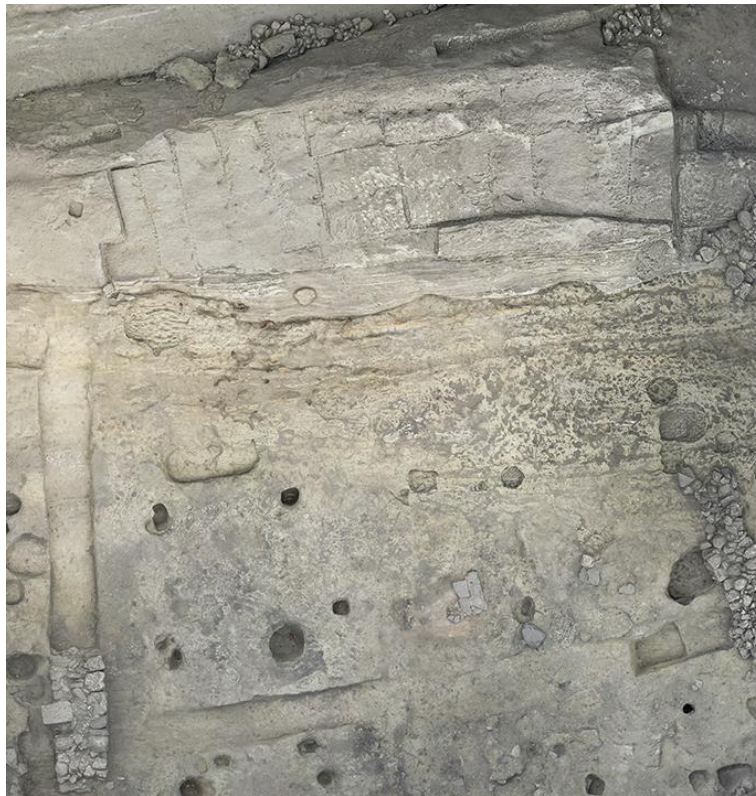
Fig. 49: Vue générale de l'espace ES 1.36. Ortho-image: O. Veissière - patrimoine numérique.

L'espace **ES 1.36** est le plus grand découvert en 2022. Située au nord de l'espace **ES 1.33**, la pièce est délimitée par l'espace **ES 1.35** à l'ouest, l'espace **ES 1.37** au nord et le chemin **ES 1.6/22** à l'est [**Planche 9**]. Plusieurs structures maçonnées, dans un état de conservation variable délimitent **ES 1.36**. Il est entouré par le mur **M 1316** au sud, la tranchée de récupération **TRR 1333** à l'ouest, le mur **M 1323** et la tranchée de récupération **TRR 1464** au nord et les négatifs de mur **M 1472** et **1473** présents au niveau de la rupture de pente à l'est [**Planches 8 et 9 ; Fig. 49**]. Cette pièce a pu être excavée dans son intégralité. D'une surface d'environ 110 m<sup>2</sup>, l'espace mesure 10,50 m de côté selon une orientation nord-sud/est-ouest. Il comprend à l'ouest les vestiges du foyer **FOY 1340** sur lequel nous reviendrons (*cf. infra*). De même, l'espace **ES 1.35** comprend un ensemble important de structures en creux : des fosses (**FOS 1348, 1393, 1395 et 1459**) et des trous de poteaux (**TRP 1341, 1358, 1359, 1360, 1366, 1367, 1371, 1373, 1374, 1375, 1378, 1379, 1380, 1394, 1404, 1441, 1442, 1443, 1445, 1446, 1447, 1448, 1451 et 1452**). Fonctionnant visiblement avec celles repérées en **ES 1.35** [**Planche 9**], elles seront analysées plus en détail dans une partie dédiée.

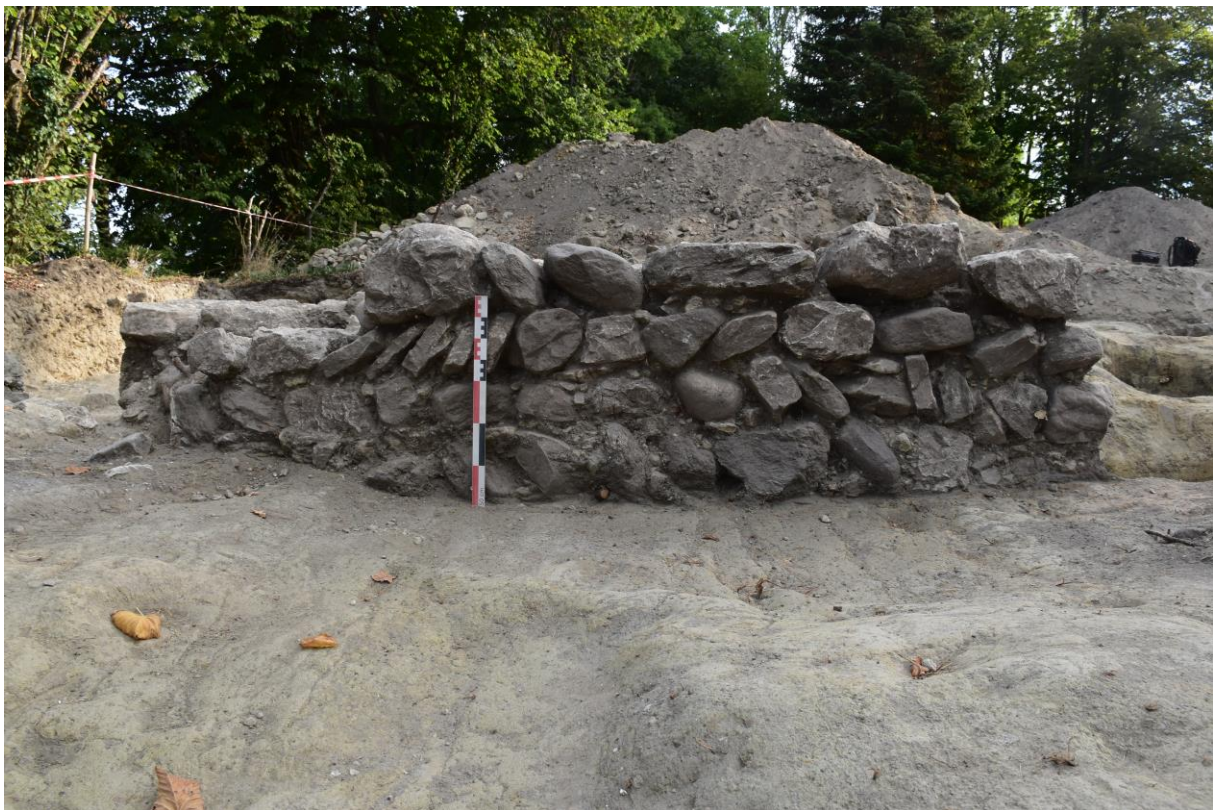
Fig. 50: Parement sud du mur M 1323. Cliché: Equipe de fouille.

Au nord, le mur **M 1323** et sa tranchée de récupération (**TRR 1464**) séparent l'espace **ES 1.36** de **ES 1.37** [**Planche 9**]. Le mur, d'axe est-ouest, est conservé sur une longueur comprise entre 2,28 et 2,37 m. Il est large de 1 m et conserve une élévation comprise entre 0,12 et 0,71 m. Seul son parement sud, *USC 11007*, se trouve au sein de **ES 1.36**. Il est construit à l'aide de moellons ébauchés de calcaire et de galets liés par un mortier de chaux gris clair à granulométrie moyenne. L'ensemble est disposé en assises réglées dont la hauteur est comprise entre 0,15 et 0,18 m. Les modules des moellons oscillent, quant à eux, entre 0,04 x 0,12 m, pour les plus petits, et 0,28 x 0,15 m pour les plus grands [**Planche 12**]. La face sud présente des assises disposées en épis [**Fig. 50**]. Néanmoins, la faible longueur conservée ne permet pas d'en déduire un mode de construction particulier et cet aménagement semble plutôt lié à un besoin de nivellement des assises. Au niveau de la jonction avec la tranchée de récupération à l'ouest (**TRR 1333**), nous n'observons aucun arrachement similaire à ce qui a été vu au sud (*cf. supra*). Ainsi, il est probable que le mur occidental venait prendre appui sur le mur nord [**Planche 9**].

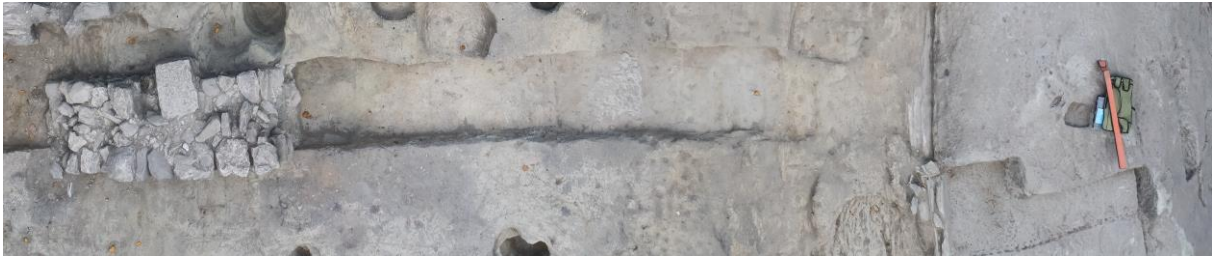
Fig. 51: Tranchée TRR 1464. Cliché: O. Veissière - patrimoine numérique.

tranchée se poursuit à l'est par l'emplacement présumé du mur **M 1473**, équivalent de **M 1323**. Cet emplacement est matérialisé par le substrat géologique taillé à angle droit [Fig. 51 et Planche 9]. Il marque ainsi la limite de la pièce.

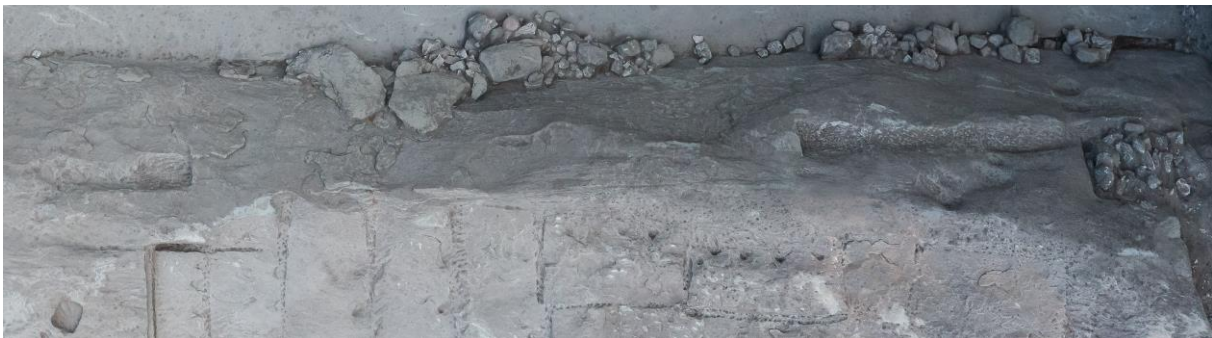
Fig. 52: Limite orientale de ES 1.36. Cliché: O. Veissière - patrimoine numérique.

La limite orientale de l'espace, nommée **M 1472**, se situe au niveau de la rupture de pente du substrat géologique, à la jonction avec le chemin **ES 1.6** [Planche 9]. Bien que largement arasées à cet endroit, plusieurs encoches rectilignes (**ENC 1420 à 1426 et 1430**) sont taillées dans la roche. Elles conservent des traces de mortier, mais aussi les négatifs de moellons attestant ainsi de la présence d'une maçonnerie d'axe nord-sud à cet emplacement [Fig. 52 et 53]. Pouvant atteindre presque 2 m de longueur, ces encoches ne sont larges que de 0,30 m au maximum. Aussi ne correspondent-elles qu'à l'emplacement du parement extérieur de l'ancienne maçonnerie qui vient alors se placer au droit de la rupture de pente. L'emplacement du parement intérieur paraît pouvoir être situé au niveau de la roche taillée au droit à l'ouest ce qui nous donne une épaisseur comprise entre 0,70 et 1 m, épaisseur cohérente avec l'ensemble des murs observés [Fig. 52 et 53]. En prenant en compte l'ensemble de ces vestiges, le mur **M 1472** pourrait atteindre une longueur de 10,30 m selon un axe nord-sud.

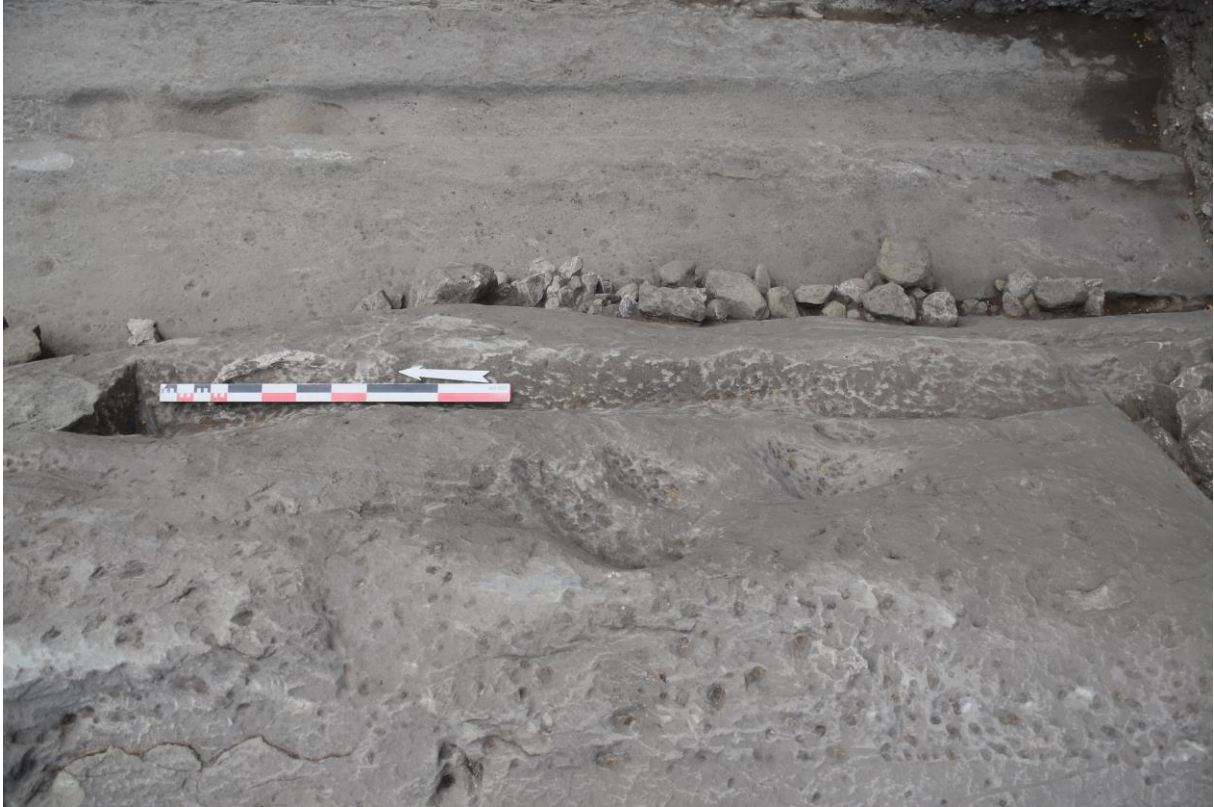
Fig. 53: Détail d'une encoche présentant un négatif de moellon en mortier. Cliché: Equipe de fouille.

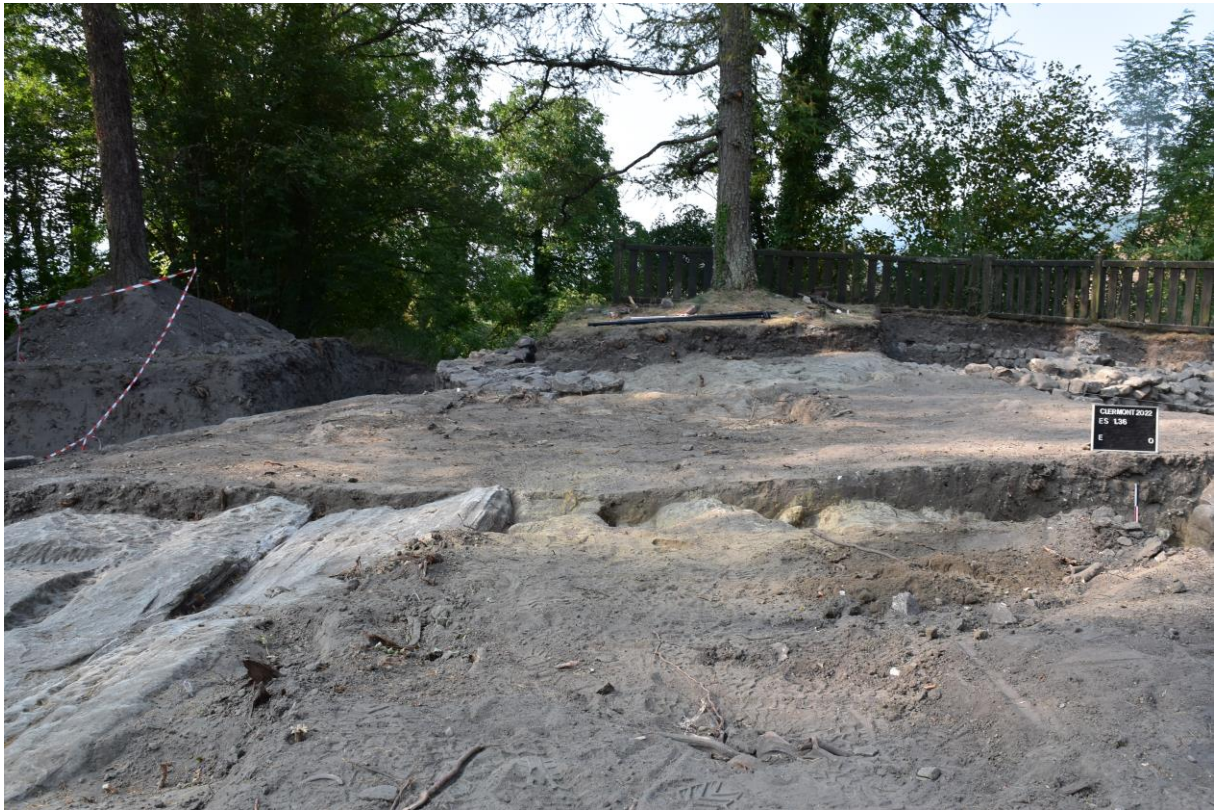
Fig. 54: Coupe est-ouest de ES 1.36. Cliché: Equipe de fouille.

La stratigraphie de l'espace **ES 1.36** est également très perturbée à cause de la présence de nombreuses souches [Planche 20]. Elle est semblable à celle de l'espace **ES 1.35** pour les raisons évoquées précédemment. Sous le niveau de terre végétale *US 10001* apparaît la couche d'interface *US 10750*, décrite précédemment. Celle-ci repose sur le niveau de démolition *US 10751*. Ce dernier se compose d'une matrice limono-sableuse marron, peu compacte et hétérogène comprenant des blocs bruts ou dégrossis de calcaire et de molasse, des inclusions de charbons et des cailloutis. Il mesure entre 0,12 et 0,36 m d'épaisseur et se développe entre 684,97 et 684,61 m NGF. Il est présent dans l'ensemble de l'espace **ES 1.36** et est probablement équivalent au niveau de démolition *US 10773* identifié dans l'espace **ES 1.35**. Ce niveau repose directement sur le substrat *US 10040* au sud et sur la couche d'abandon *US 10781*, décrite précédemment, au nord. Cette dernière repose directement sur le substrat *US 10040* dans l'espace **ES 1.36** [Planche 20 et Fig. 54 et 55].

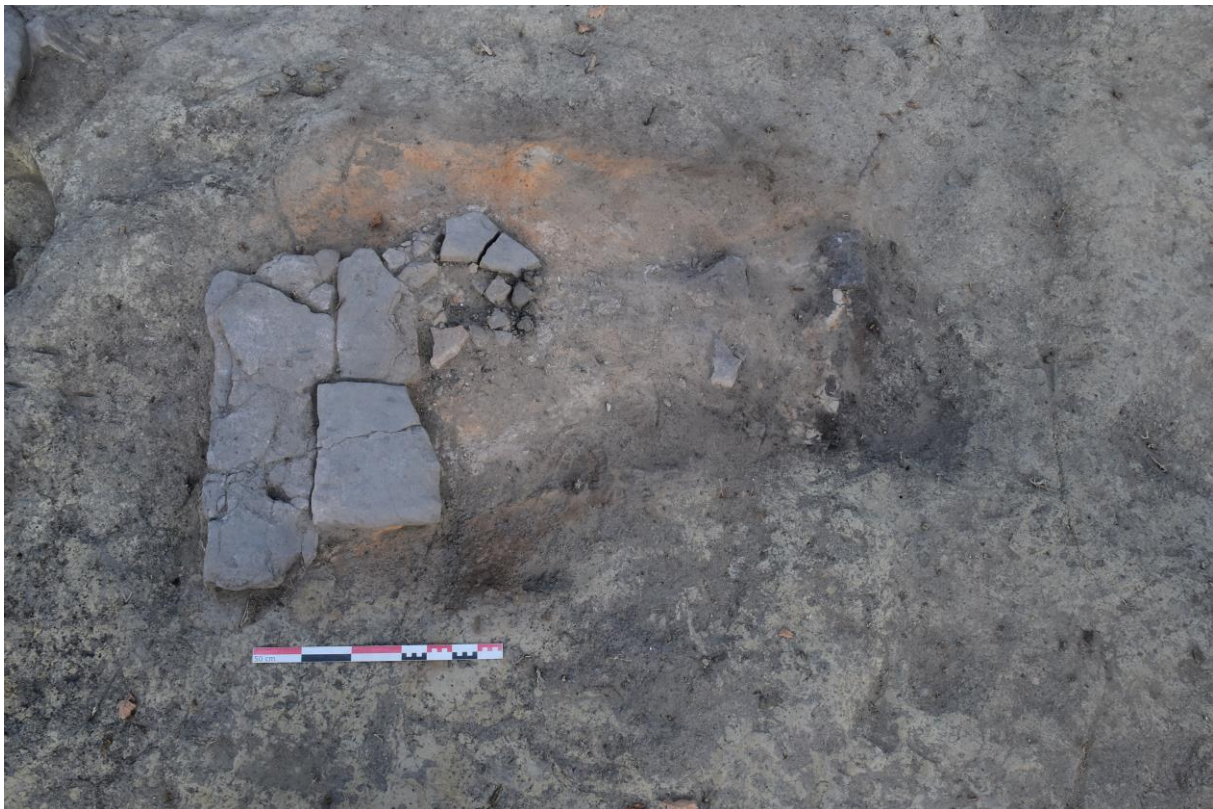
Fig. 56: Foyer FOY 1340. Cliché: Equipe de fouille.

À l'est, non loin de la tranchée de récupération **TRR 1333**, et donc d'un ancien mur, se trouve le foyer **FOY 1340** [Planche 9 et Fig. 56]. Situé à égale distance des limites nord et sud de **ES 1.36**, il possède une emprise qui devait être initialement presque carrée. Les vestiges découverts s'étendent sur une surface de 0,80 x 0,90 m. Sa sole, disposée dans le creusement *US 11019*, est partiellement conservée et se compose de dalles de molasse disposées à plat sans liant apparent. L'ensemble était recouvert du comblement *US 11020*. De couleur rouge, ce dernier était très sableux et résulte vraisemblablement de la dégradation de la sole rougeoyée. En l'absence de mobilier et de datation associée, il nous est difficile de savoir si ce foyer appartient au bâtiment maçonné ou aux édifices sur poteaux de bois.

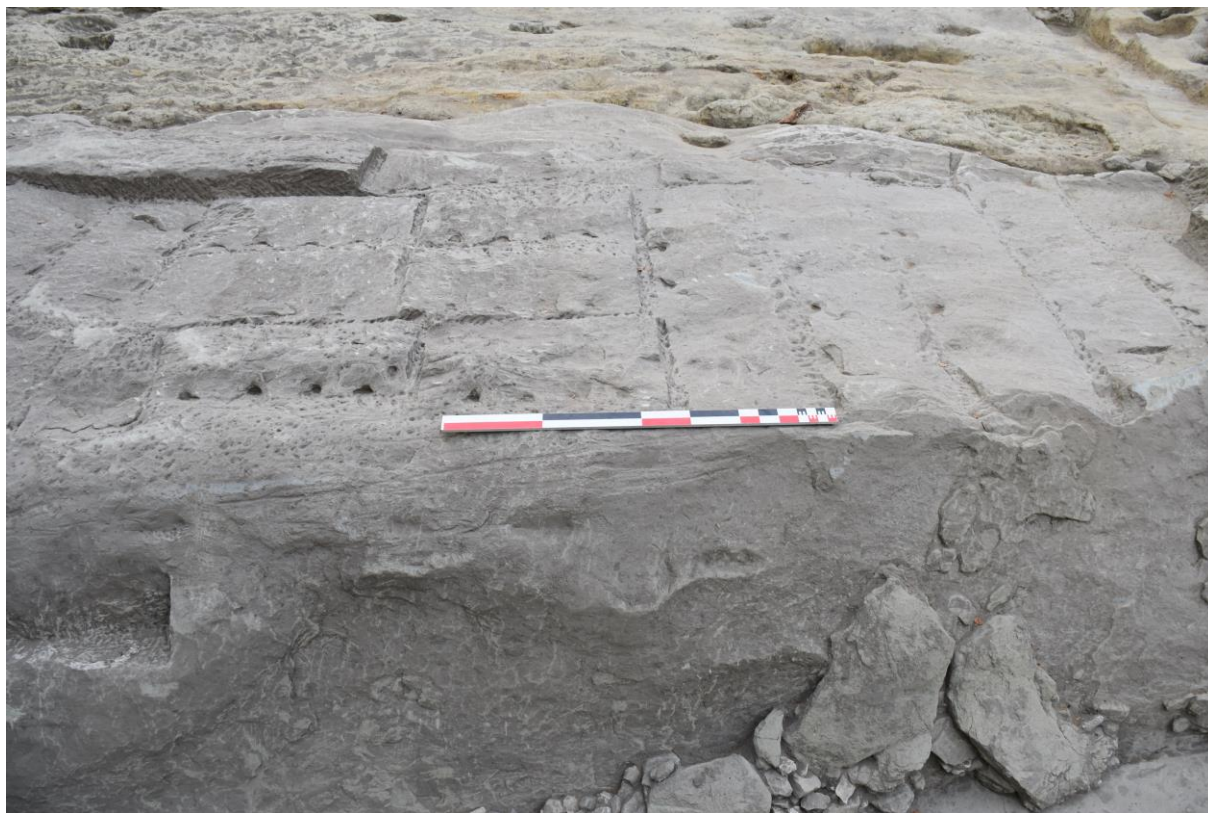
Fig. 57: Vestiges d'une carrière à l'est de ES 1.36. Cliché: Equipe de fouille.

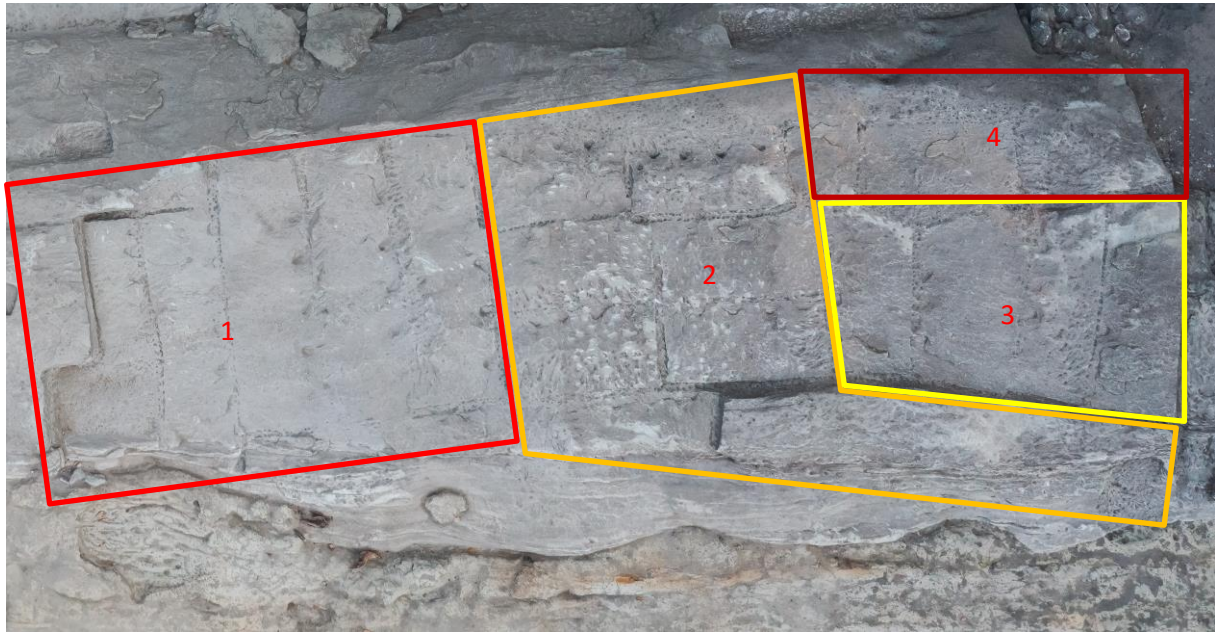
Fig. 58: Les ensembles de la carrière. Cliché: O. Veissière - patrimoine numérique.

Les traces d'outils délimitent ainsi des fronts de taille matérialisés par différentes banquettes, également appelés gradins droits [Fig. 58]. Notons que normalement l'extraction en banquettes prend la forme d'un escalier<sup>33</sup>. Ici, l'ensemble est plan, le seul relief étant dû aux sillons du souchevage. Ces derniers sont larges d'environ 0,05 m en moyenne et présentent une multitude d'impacts liés à l'usage du pic de carrier. Nous dénombrons quatre ensembles distincts. Au nord, nous retrouvons cinq bancs d'orientations est-ouest. D'une longueur régulière d'un peu moins de 2,30 m, leurs largeurs oscillent entre 0,73 et 1 m. Les coins sont disposés systématiquement sur la limite méridionale des différentes banquettes avec un rythme de cinq à six coins par banc, chacun espacé de 0,40 m. Au sud de ce premier ensemble, suit une série de huit bancs disposés selon un axe nord-sud. Plus petits, ils ont une longueur comprise entre 1,40 et 1,50 m pour une largeur moyenne de 0,78 m. Les encoignures, au nombre de quatre, sont invariablement placées sur la limite orientale de la banquette en cours d'extraction avec un espacement de 0,20 m. Les deux bancs les plus occidentaux sont décalés de 0,40 m vers le sud. Une explication pourrait relever de la qualité de la pierre qui, nous l'avons vu, se dégrade en direction de l'ouest. Plus au sud encore, nous retrouvons à nouveau des bancs disposés selon un axe est-ouest. Au

nombre de quatre, ils sont plus irréguliers avec une longueur comprise entre 1,63 et 1,90 m pour une largeur de 0,76 à 0,90 m. Les traces de coins sont au nombre de trois ou quatre selon les bancs. Toutefois, à contrario du premier ensemble, elles sont ici disposées sur la limite nord des fronts de taille. Les traces sont espacées de 0,20 à 0,30 m. Enfin, un dernier ensemble se développe à l'est du précédent. Très irrégulier, il semble adopter une orientation nord-sud avec deux fronts d'une longueur d'environ 1,30 m pour 1 m de large. Les encoignures ne sont malheureusement pas conservées pour cet ensemble.

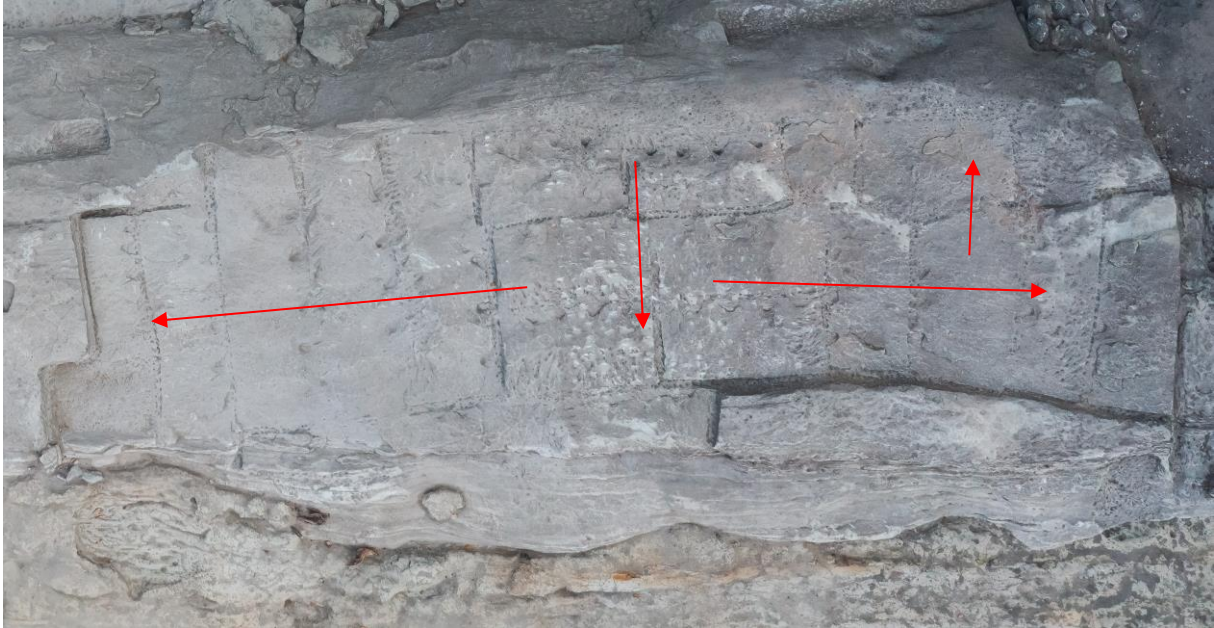
Fig. 59: Progression de l'exploitation. Cliché: O. Veissière - patrimoine numérique.

Les différentes traces, qu'elles soient dues à l'usage du pic ou des coins, permettent d'apercevoir le chemin du carrier. Au vu de l'emplacement des encoignures (*cf. supra*), il semble que le point de départ peut être placé relativement au centre, au niveau de l'ensemble n° 2 d'axe nord-sud. Depuis ce dernier, les carriers ont ensuite pu se déployer au nord et au sud suivant ainsi les traces observées [Fig. 59]. Notons qu'après l'extraction de la première banquette d'un ensemble, le pic est utilisé dans le sens inverse de la progression afin d'abaisser le niveau du reliquat du banc extrait et pouvoir ainsi placer plus facilement les coins dans le banc suivant. La largeur des différents bancs n'a pu être mise en relation avec les parements des murs découverts en fouille, et ce quelle que soit la campagne. Cela pourrait s'expliquer par le fait que c'est majoritairement le moellon qui est mis en œuvre au sein du château de Clermont. Aussi, la largeur d'extraction ne correspond pas à la mise en œuvre, la pierre étant à nouveau débitée avant son utilisation et il s'agirait alors de bancs de souchet pour la fabrication de moellons<sup>34</sup>. Néanmoins, étant donné les dimensions des blocs utiles extraits, les briser occasionnerait une perte. Il est donc plus probable que ces grands blocs aient servi à la création des éléments en pierre de taille de molasse (encadrement, etc.). Toujours est-il que l'allure de la carrière, sa position et sa relation avec la

limite **M 1472** laissent à penser qu'il s'agit bien d'un vestige médiéval et non d'une intervention ultérieure.

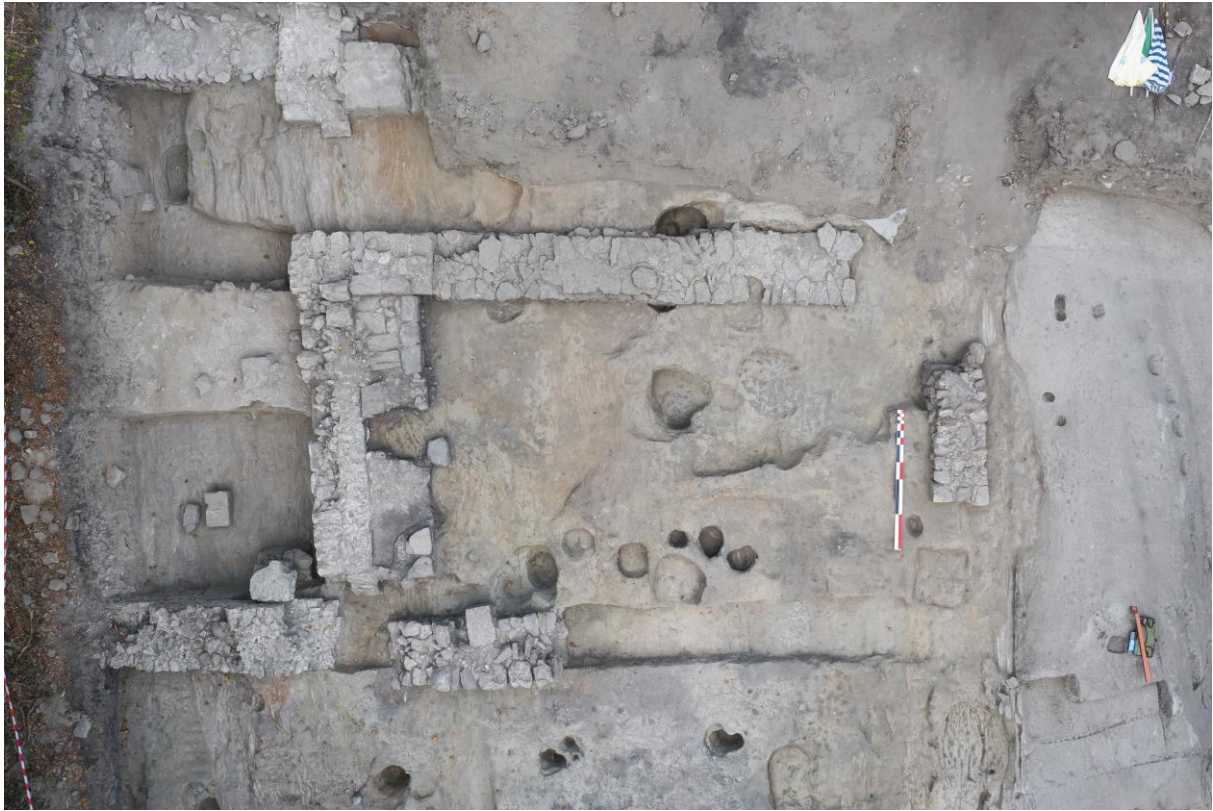
Fig. 60: Vue générale de l'espace ES 1.37. Cliché: O. Veissière - patrimoine numérique.

L'est de l'espace est délimité par les vestiges du mur **M 1354** ainsi que par l'entrée principale **POR 1470**. Le mur **M 1323** et sa tranchée de récupération **TRR 1464** marquent la limite méridionale. À l'ouest c'est le mur **M 1337** et la maçonnerie **MAC 1356** qui clôturent l'espace tandis que la limite septentrionale est matérialisée par le mur **M 1364** et la pile **PIL 1465** vue précédemment [Planche 9 et Fig. 60].

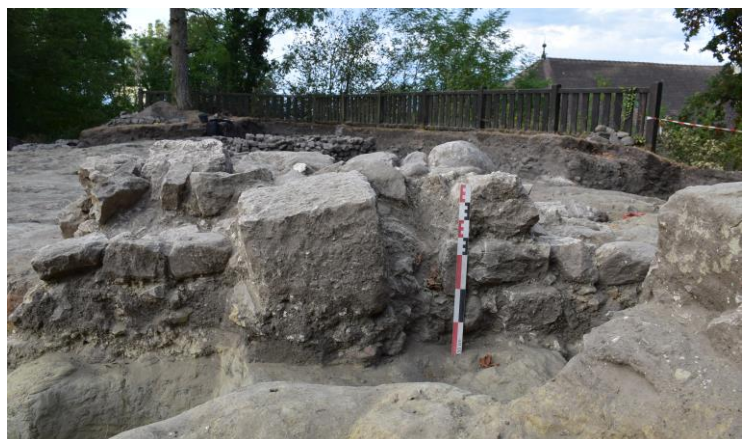
Fig. 61: Parement nord de M 1323. Cliché: Equipe de fouille.

Au sud la limite séparant **ES 1.37** et **ES 1.36** ayant déjà été abordée en partie (*cf. supra*) nous ne nous pencherons que sur le parement nord de **M 1323** (*USC 11008*). Ce dernier est conservé sur 2,28 m de long pour une hauteur de 0,12 à 0,50 m. La maçonnerie est construite à l'aide de blocs bruts et de moellons ébauchés de calcaire disposés en assises relativement réglées (hauteur moyenne de 0,17 m). Les moellons sont liés par un mortier de chaux très dégradé et possèdent des modules dont les dimensions varient entre 0,10 x 0,10 m et 0,26 x 0,12 m [Fig. 61]. Notons la présence d'un imposant bloc de calcaire (0,36 x 0,56 x 0,24 m) en saillie qui ne paraît pas être en place. Ce dernier est smillé et conserve quelques traces de laie. Au vu du décalage dans les axes de construction, le mur **M 1323** semble prendre appui sur l'angle formé par **M 1337** et **M 1338** [Planche 9].

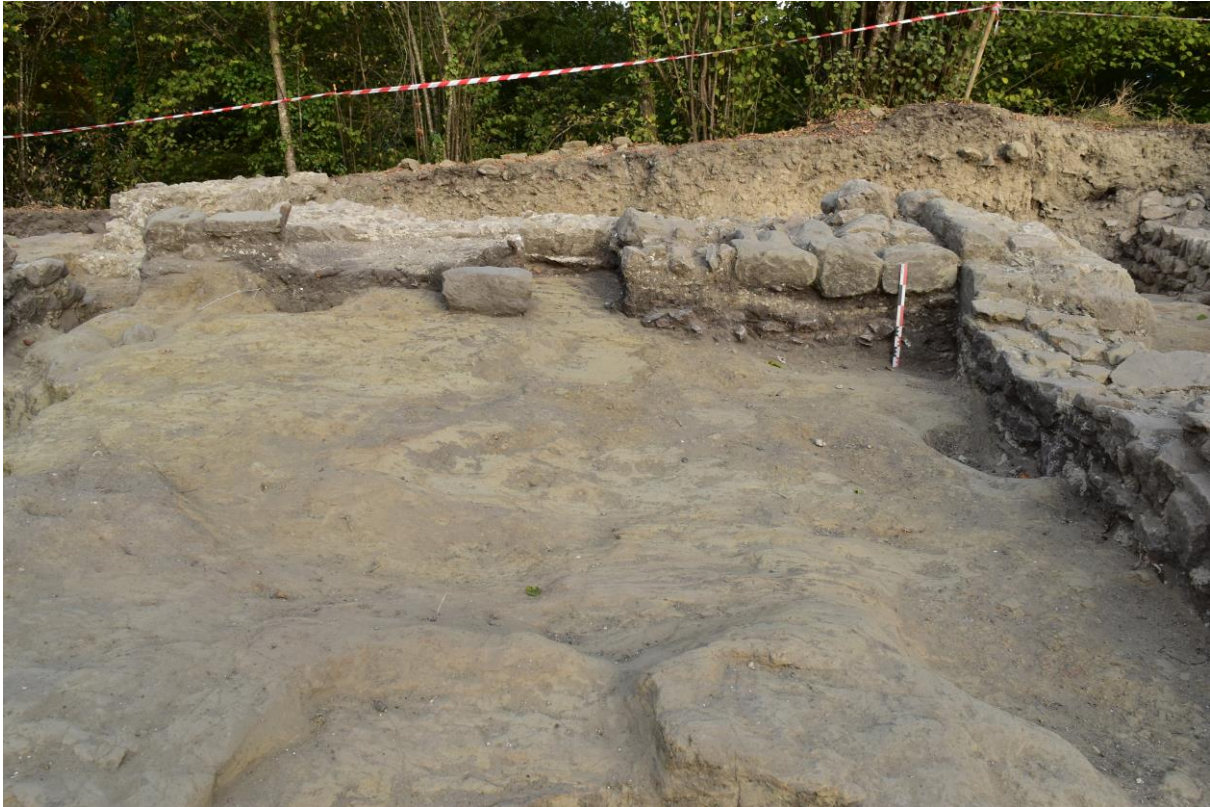
Fig. 62: Mur M 1337 et maçonnerie MAC 1356. Cliché: Equipe de fouille.

Le mur **M 1337**, d'axe nord-sud, délimite **ES 1.37** à l'ouest [**Planches 8 et 9**]. Le parement oriental (*USC 11005*) est long de 4,98 m et n'est conservé que sur une unique assise au sein de **ES 1.37**. Cette dernière, entièrement en calcaire, est toutefois masquée par la maçonnerie **MAC 1356** et la **PIL 1465** empêchant une observation fine de la construction [**Fig. 62**].

Deux structures (**MAC 1356** et **POR 1470**) fonctionnent avec le bâtiment formé par les maçonneries précédemment décrites. La première correspond à la maçonnerie indéterminée **MAC 1356** [Planche 9 et Fig. 62]. Accolée sur le parement oriental du mur **M 1337**, elle prend également appui sur la pile **PIL 1465** au nord. Elle a été observée sur une longueur de 1,63 m pour 0,83 m de large. Composée de pierres calcaire et de molasse disposées à plat et liées par un mortier de chaux très dégradé, sa fonction est difficilement perceptible en l'état. Il pourrait s'agir d'un éventuel reliquat de sol maçonné ou d'un support stable pour une structure disparue. Cette structure repose sur la couche de préparation *US 10830* (cf. *infra*).

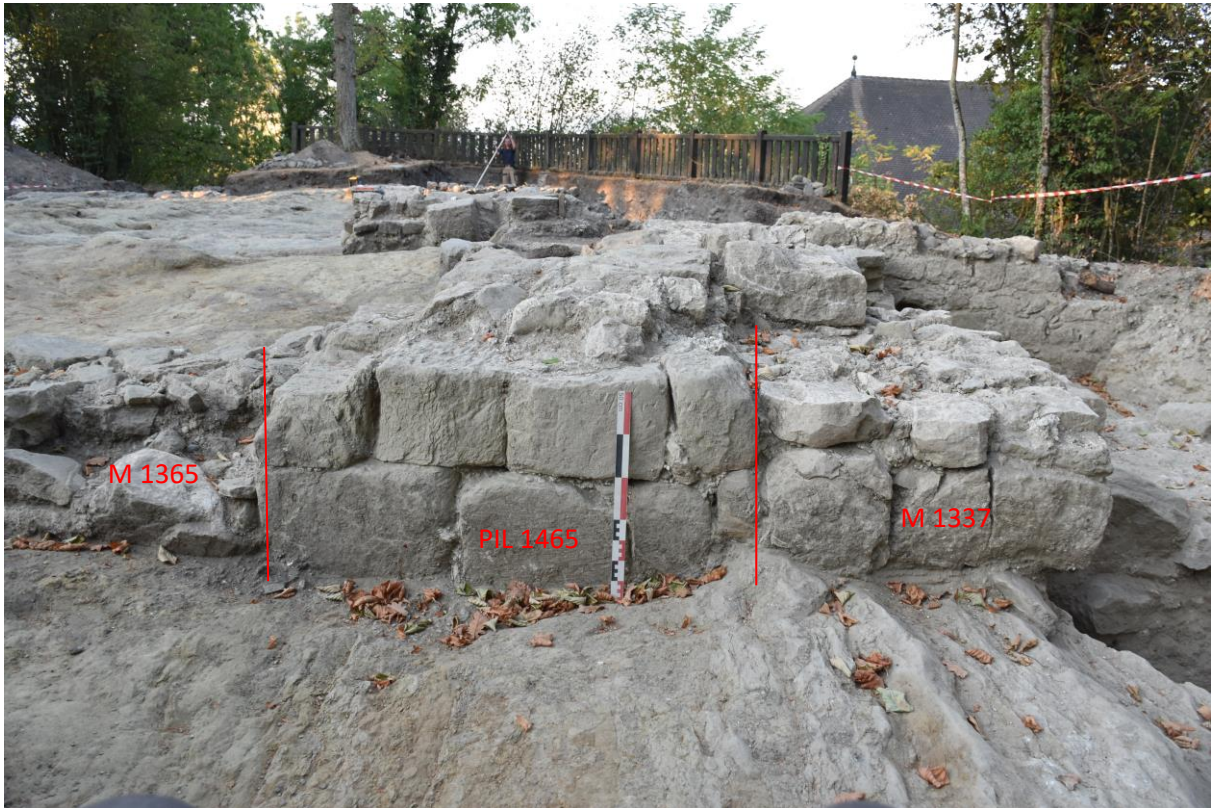
Fig. 63: Limite nord de ES 1.37. Cliché: Equipe de fouille.

La limite nord de **ES 1.37** se compose de la pile **PIL 1465** et du mur **M 1365** [**Planche 9**]. La première fait partie de la porte **POR 1202** décrite au sein de l'espace **ES 1.29** (*cf. supra*). Le mur **M 1364** sépare les espaces **ES 1.23** et **1.37**. Non observée auparavant (la berme sud de la campagne de fouille 2021 était localisée à quelques centimètres de la maçonnerie), la structure sera donc décrite dans son intégralité ici. Le mur est conservé sur 6,12 m de long pour une largeur de 0,90 m et une élévation restante de 0,10 à 0,67 m. Il prend appui sur la pile **PIL 1464** à l'ouest tandis que son extrémité orientale n'est pas conservée. Néanmoins, au vu des tracés des différents murs alentour, nous pouvons estimer ce manque à environ 1 m de maçonnerie. Ce vide pourrait éventuellement correspondre à une liaison entre les espaces **ES 1.23** et **1.37**, toutefois, aucun indice matériel ne permet de l'affirmer. Le parement Nord *USC 11014* est visible sur une hauteur de 0,10 à 0,67 m. Il est principalement construit en moellons ébauchés de molasse (90 %) et de calcaire (10 %), mais nous notons également l'emploi de quelques galets. Les modules des pierres sont compris entre 0,09 x 0,06 m, pour les plus petits, et 0,32 x 0,08 m pour les plus gros. L'ensemble est disposé en assises relativement réglées et liées par un mortier de chaux gris à forte granulométrie formant des joints gras [**Planche 12 et Fig. 63**].

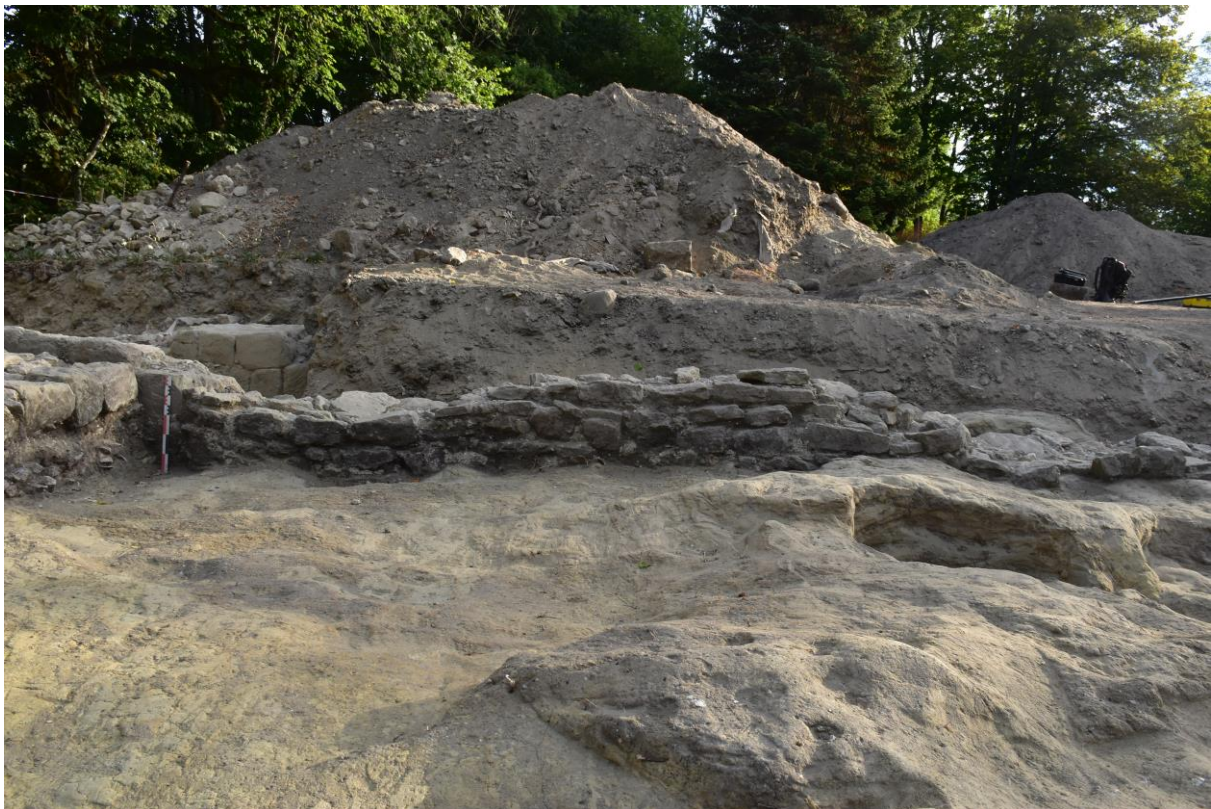
Fig. 64: Parement sud de M 1365. Cliché: Equipe de fouille.

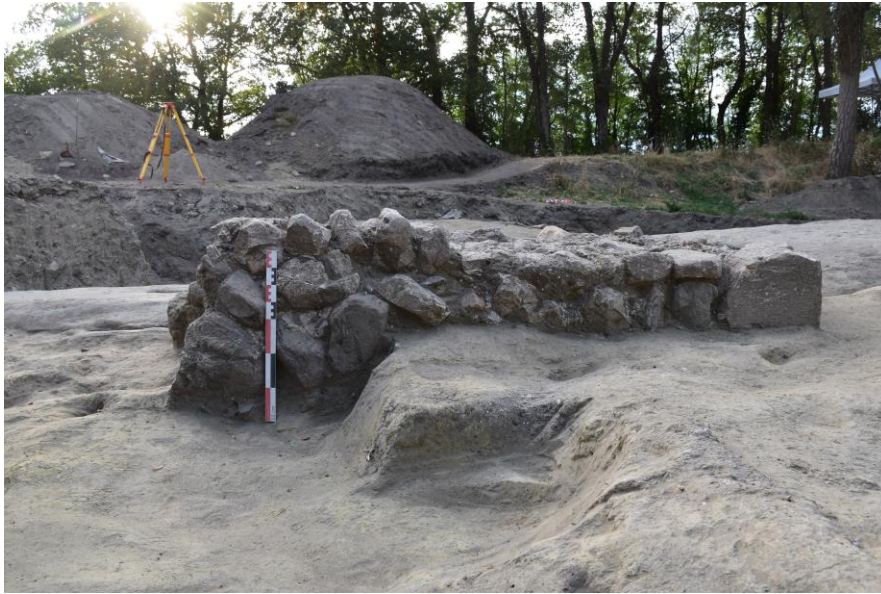
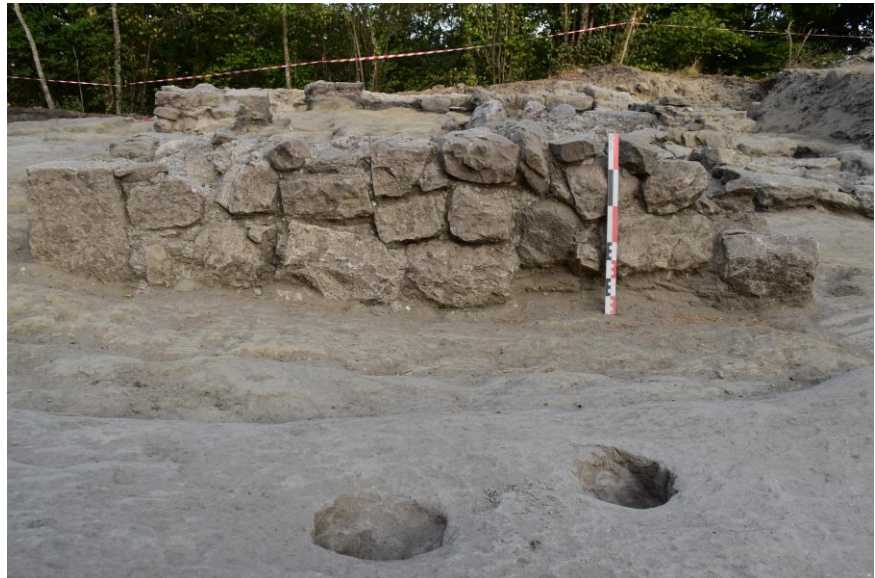
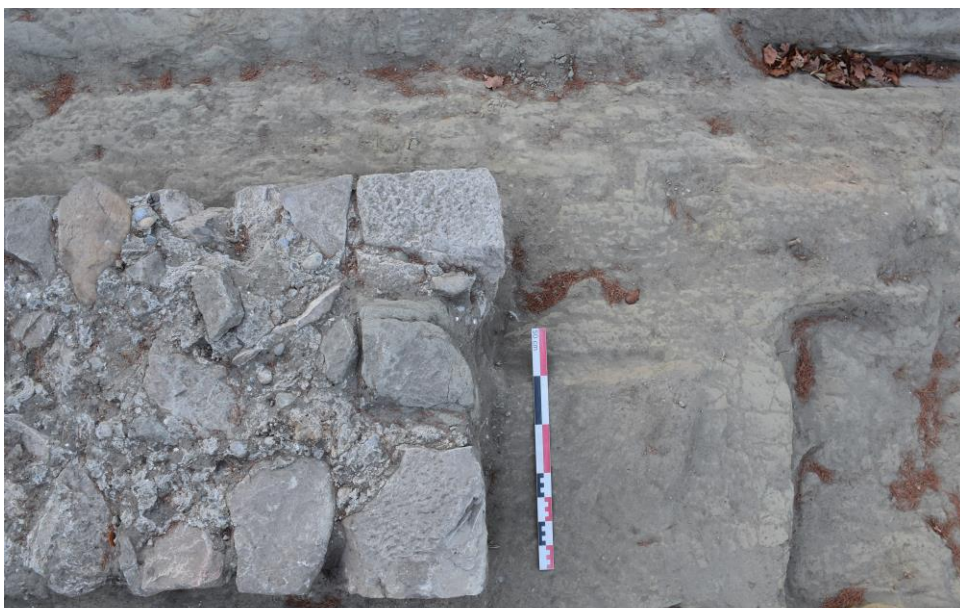
Fig. 65: Mur M 1354 et piédroit nord de la porte POR 1470. Clichés: Equipe de fouille.

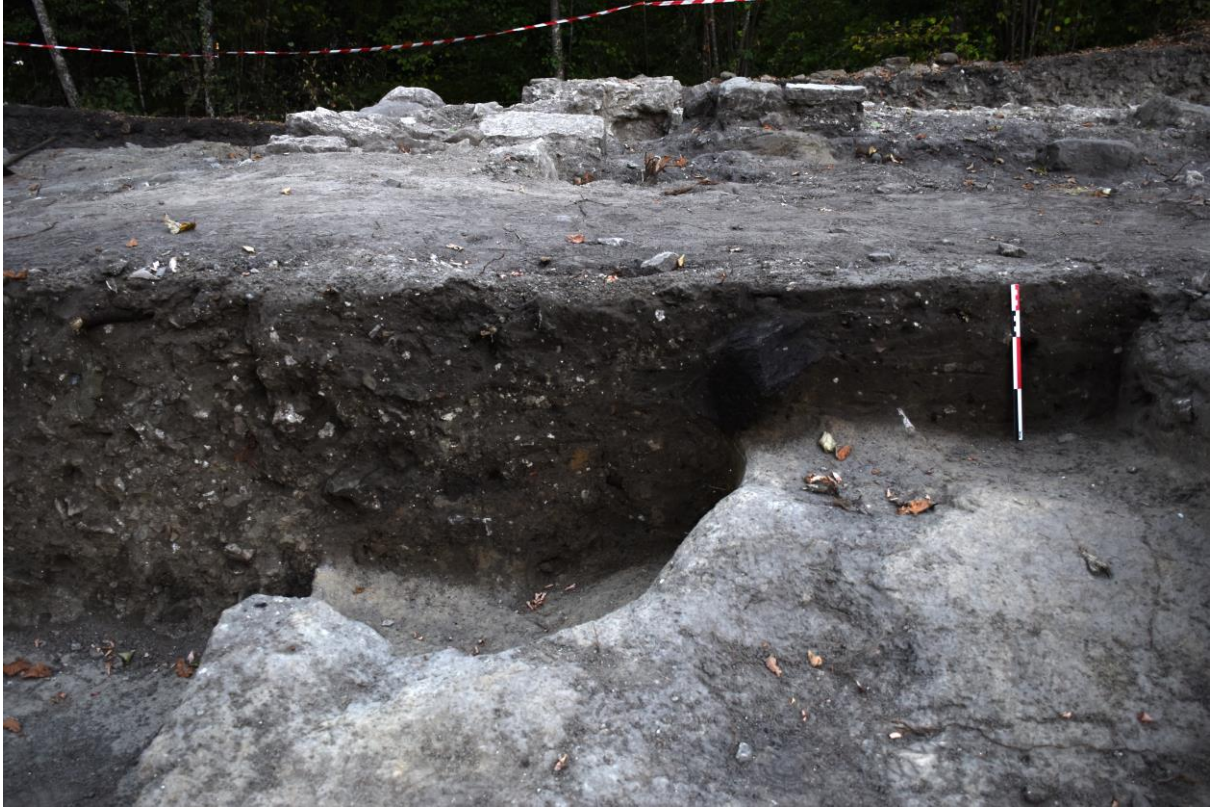
Fig. 66: Extrait de coupe nord-sud au sein de ES 1.37. Cliché: Equipe de fouille.

Sous la terre végétale *US 10001* repose la strate de démolition *US 10822* [Planche 20 et Fig. 66]. De couleur brune, cette couche sablo-limoneuse comprend de nombreux blocs de calcaire. Nous la retrouvons sur l'ensemble de l'espace **ES 1.37** sur une épaisseur pouvant atteindre 0,35 m entre les cotes 685,45 et 685,10 m NGF. Ce niveau recouvre les couches d'abandon *US 10823* et *10827*. La première se trouve essentiellement à l'ouest de la pièce. De couleur noire et avec une matrice limoneuse assez meuble, elle a une épaisseur de quelques centimètres et correspond à un niveau d'abandon du site et comprend une bonne part du mobilier. Dans le quart sud-est, elle est remplacée par l'unité *US 10827*. Cette dernière tire sur le jaune, mais a une texture similaire. Mesurant 0,02 m au maximum, elle repose directement sur le substrat géologique *US 10040* à 685,18 m NGF. Le niveau d'abandon principal (*US 10823*) recouvre le sol **SOL 1355** – *US 10828*. Très partiellement conservé (1,79 x 1,60 m au maximum), il atteint quelques centimètres d'épaisseur. La strate, localisée à 685,16 m NGF au plus haut, adopte une couleur blanchâtre et se compose de nodules de mortier, de gravillons et de petits blocs de molasse (inférieurs à 0,05 m). Assez compacte, cette strate se retrouve à différents endroits de la pièce **ES 1.37** dans des états de conservation très variables. Ce sol repose sur le niveau de préparation *US 10830* composé de blocs de schiste et de galets. D'une épaisseur variable, ce niveau a essentiellement été observé au nord-ouest. Il recouvre un niveau d'abandon plus ancien matérialisé par la couche *US 10829*. Cette dernière peut atteindre 0,10 m d'épaisseur et correspond à une couche noire, meuble et hétérogène composée d'une matrice limono-argileuse. Elle repose directement sur le substrat géologique *US 10040*.

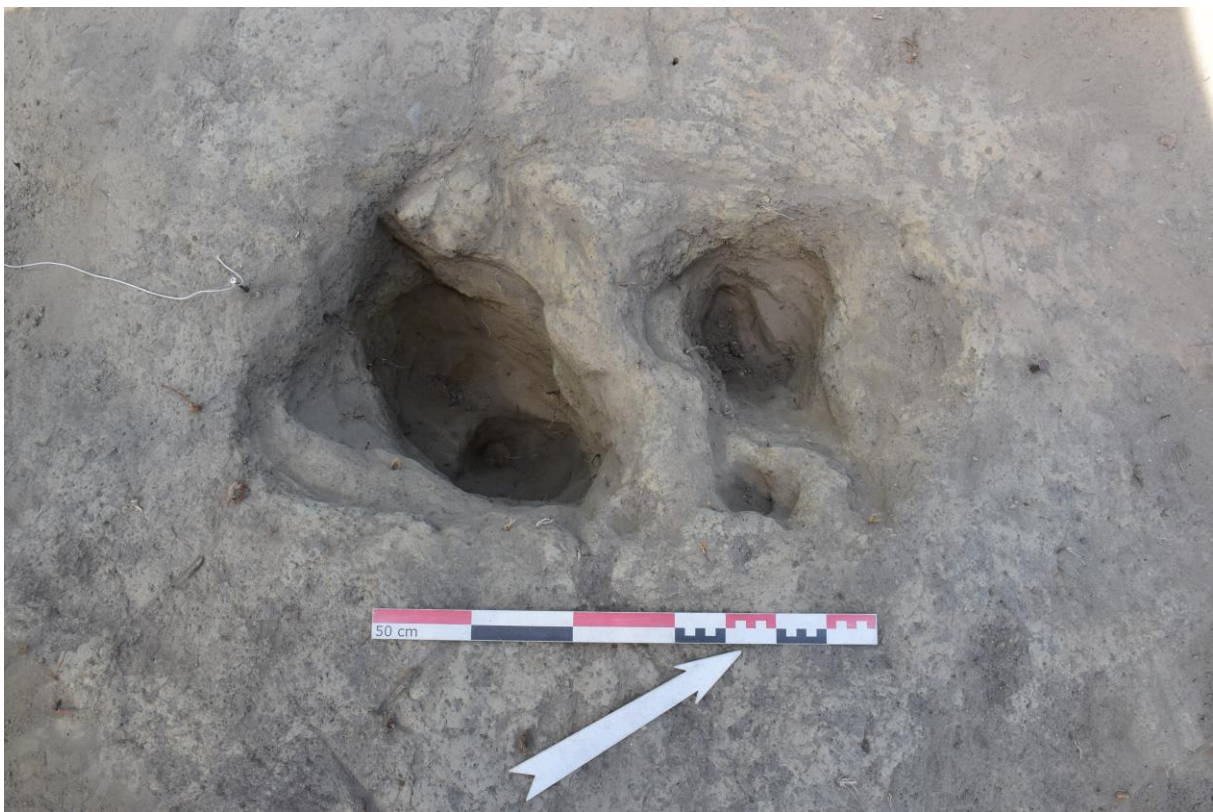
Fig. 67: Vue en coupe des aménagements TRP1427, TRP1428 et TRP1429. Cliché: Equipe de fouille.
