# Château Médiéval de Clermont : Zone sud - quart sud-ouest (Clermont, Haute-Savoie)

Fouille programmée triennale 2020-2022 : rapport intermédiaire 2022

**CHATEAU MEDIEVAL DE CLERMONT :**  
**ZONE SUD - QUART SUD-OUEST.**  
(Clermont, Haute-Savoie)

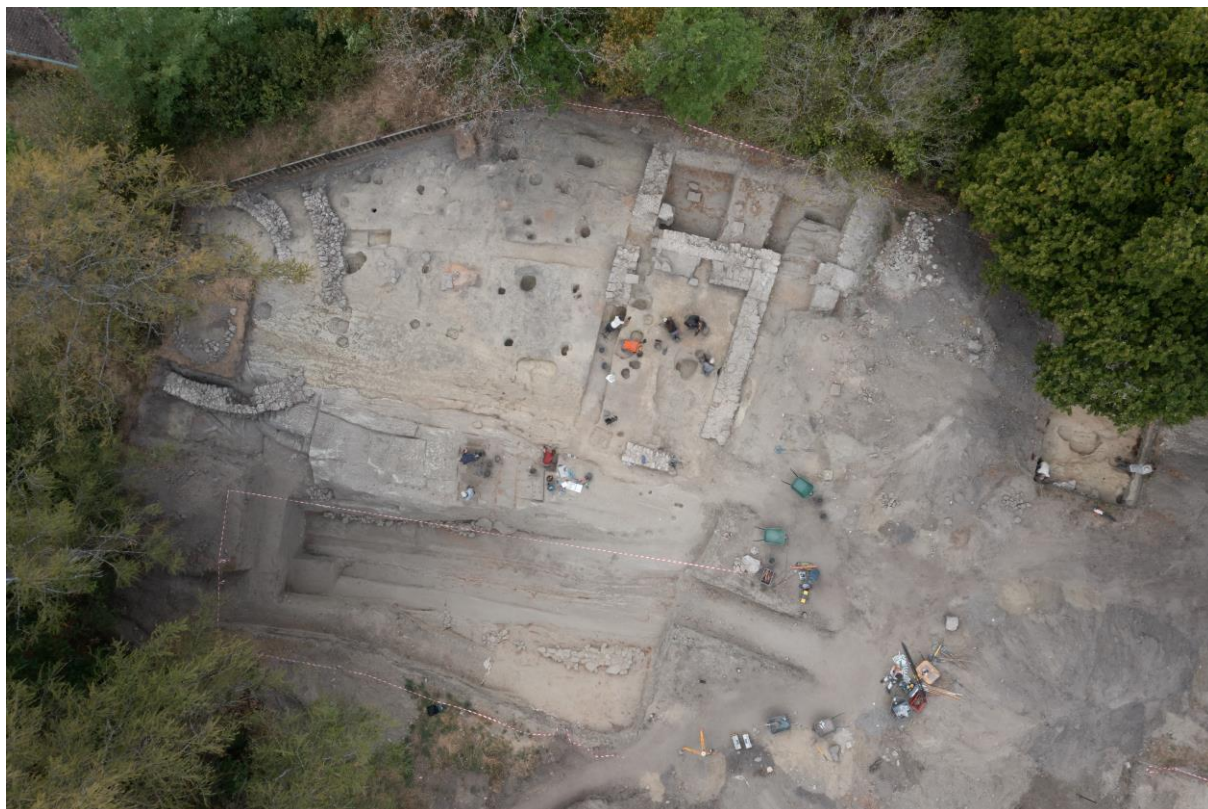
Fig. 68: Vue générale des structures en creux. Cliché: Equipe de fouille.

En l'état de l'étude de l'occupation, il n'est pas possible de saisir l'intégralité de l'occupation. Il est également probable que malgré un travail plus complet, certains des ensembles restitués demeurent incomplets. Cela tient essentiellement aux remaniements importants qu'a connus l'espace et, pour la partie méridionale, à une concentration de bioturbations qui ont grandement gêné la lecture du terrain [Erreur ! Source du renvoi introuvable.68]

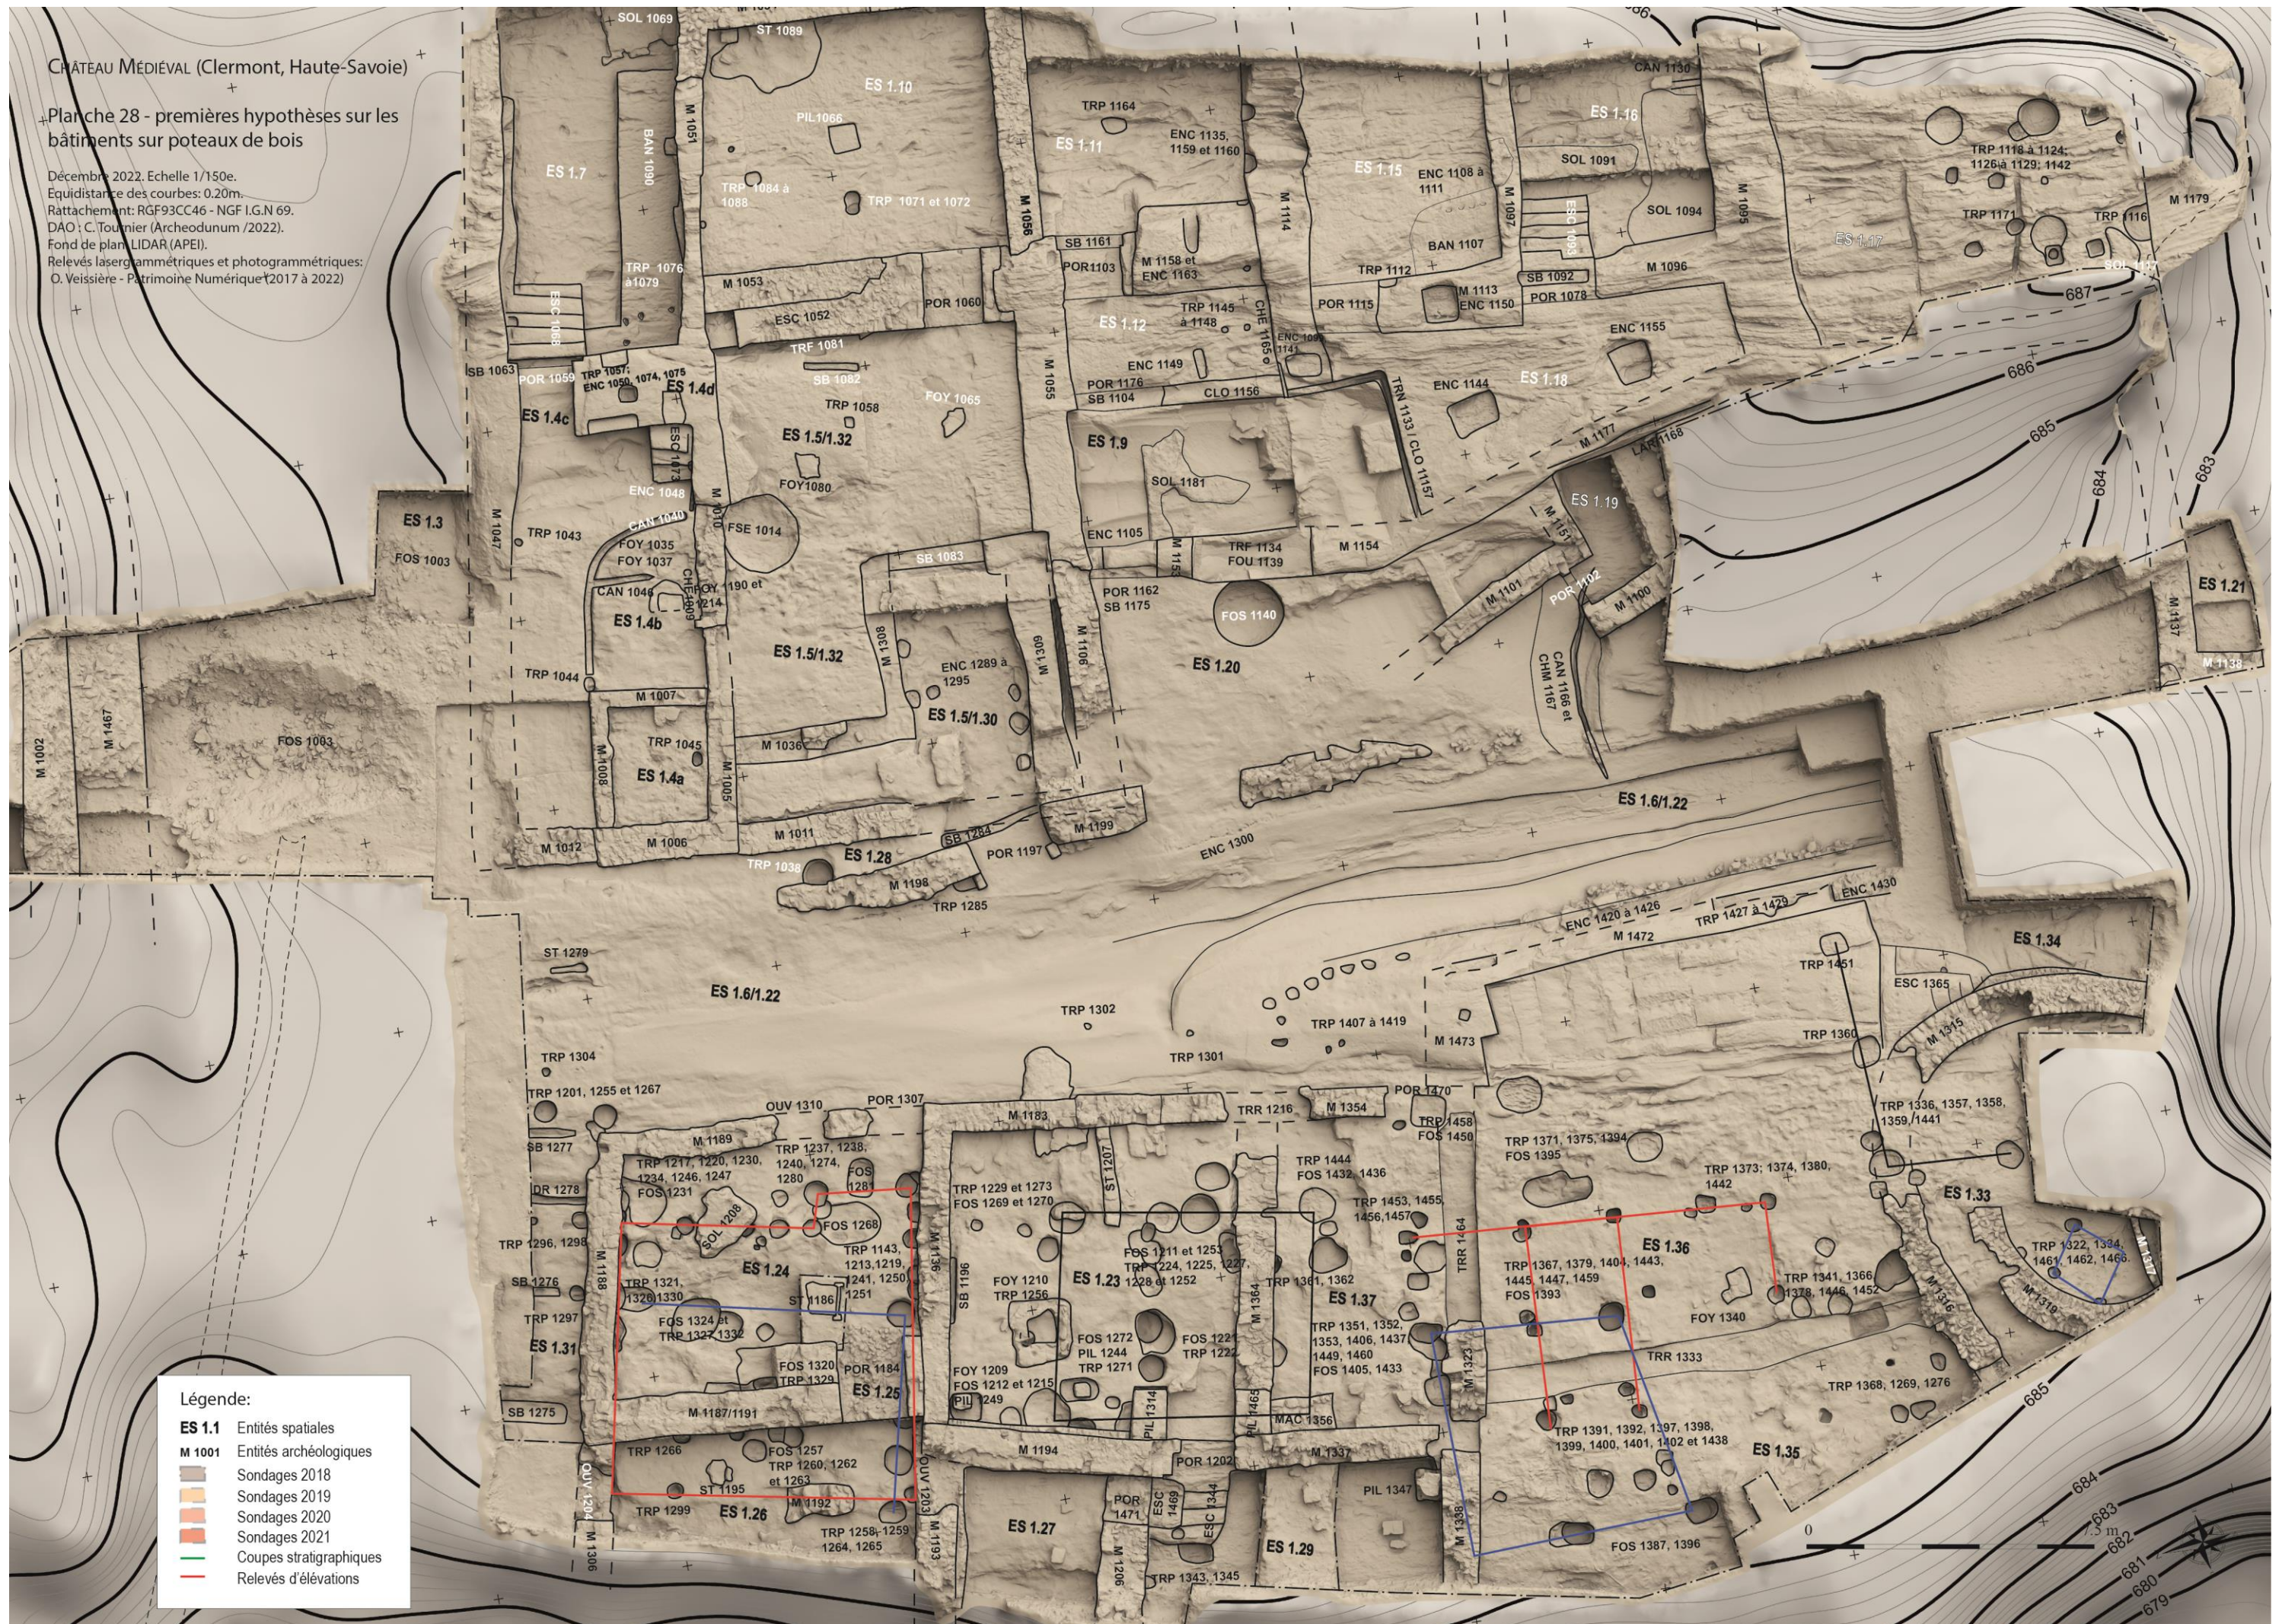
## Planche 28 - premières hypothèses sur les bâtiments sur poteaux de bois

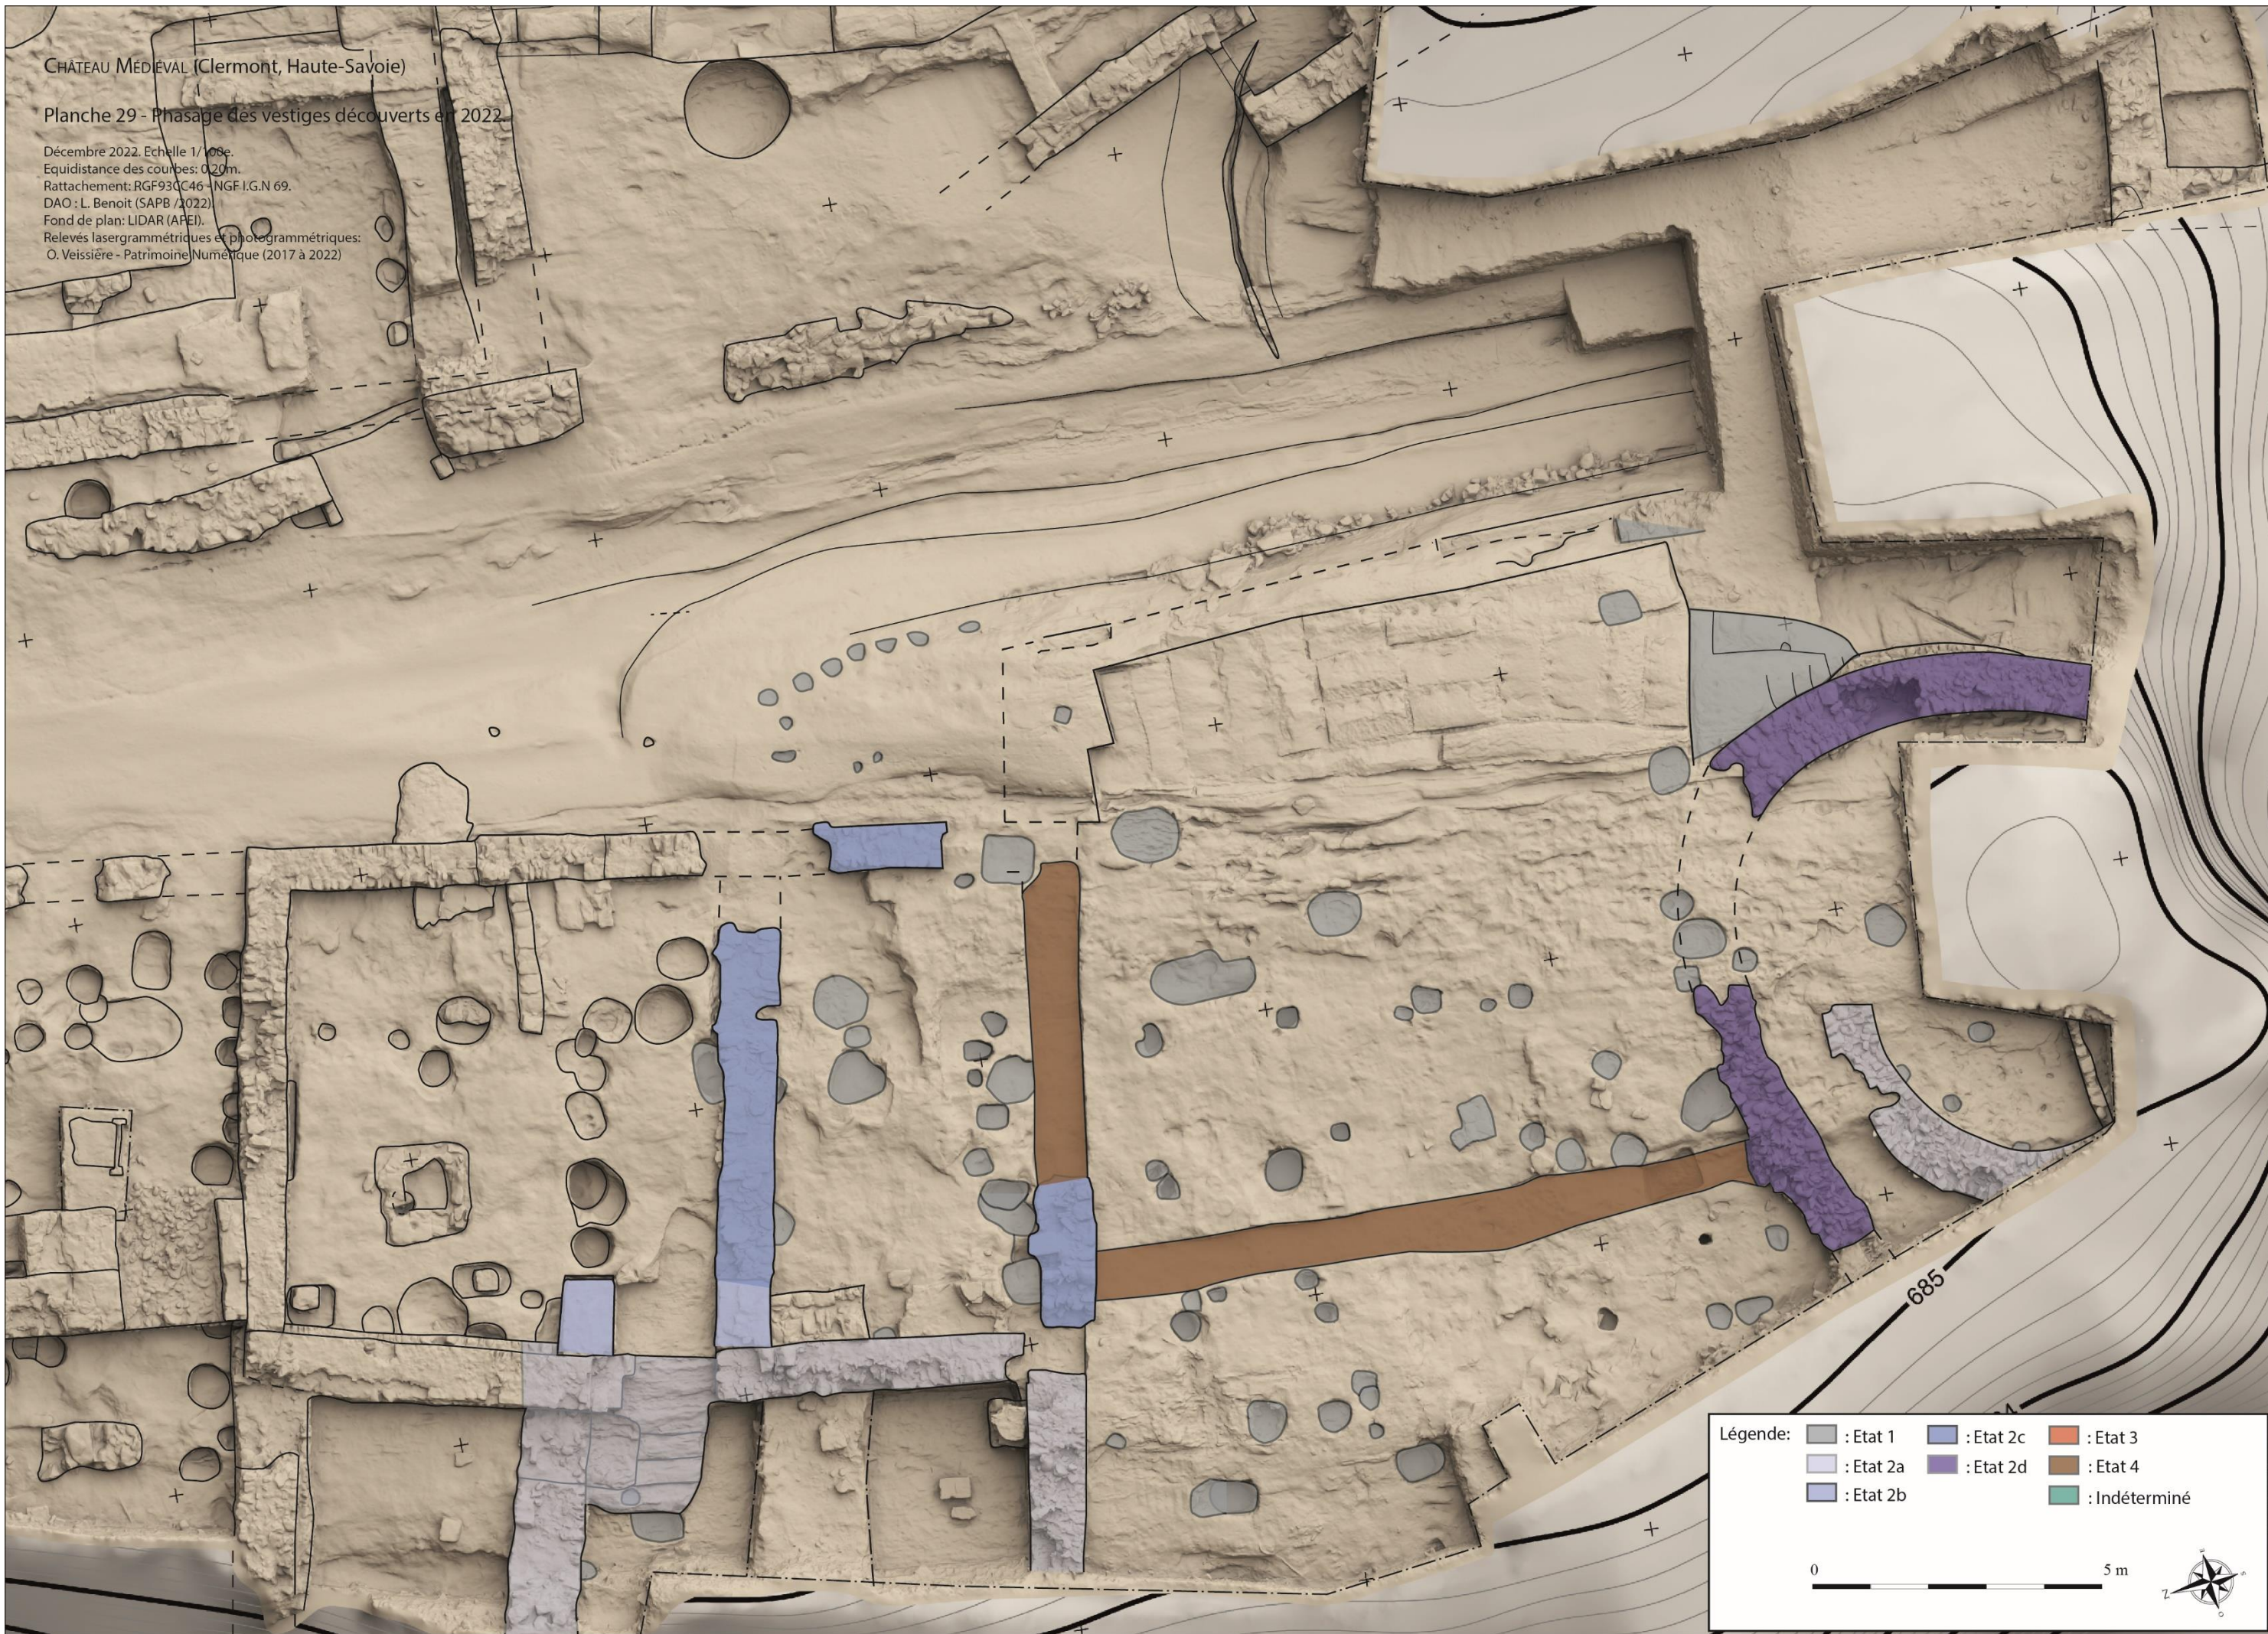
Planche 29 - Phasage des vestiges découverts en 2022
