Loïc Benoit, Clément Tournier, Liliana Ceci, Eric Lavergnat, Olivier Veissière, et al.. Château médiéval de Clermont : Zone résidentielle - moitié nord (Clermont, Haute-Savoie). Département de la Haute-Savoie; SAPB74. 2021. hal-04586635

# Château Médiéval de Clermont : Zone résidentielle – moitié nord (Clermont, Haute-Savoie) Volume 2 : Annexes

Fouille programmée triennale 2020-2022 : rapport intermédiaire 2021

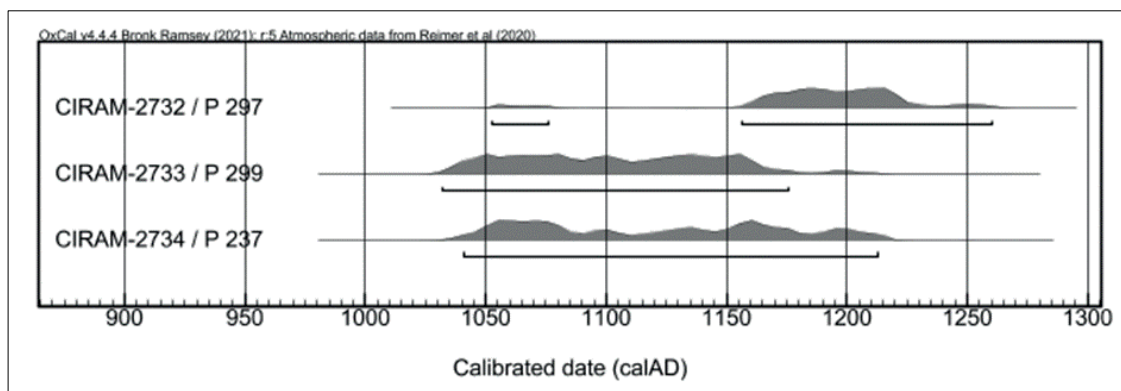
**Figure 1** : Représentation graphique de l'ensemble des distributions de probabilité des datations obtenues sur les structures datées du Château médiéval de Clermont – Haute-Savoie (74).

Les trois datations sont bien regroupées. Elles s'étendent du milieu du XI<sup>e</sup> siècle jusqu'à la seconde moitié du XIII<sup>e</sup> siècle, ce qui situe le site au Moyen Âge central et permet de confirmer l'existence d'un castrum et ses dépendances à cette époque.
