Château Médiéval de Clermont : Zone résidentielle – moitié nord (Clermont, Haute-Savoie) Volume 1 : Texte et planches

Fouille programmée triennale 2020-2022 : rapport intermédiaire 2021

**CHÂTEAU MÉDIÉVAL DE CLERMONT : ZONE RÉSIDENTIELLE –
MOITIÉ NORD.**
(Clermont, Haute-Savoie)

Département de la Haute-Savoie
Service Archéologie et Patrimoine Bâti

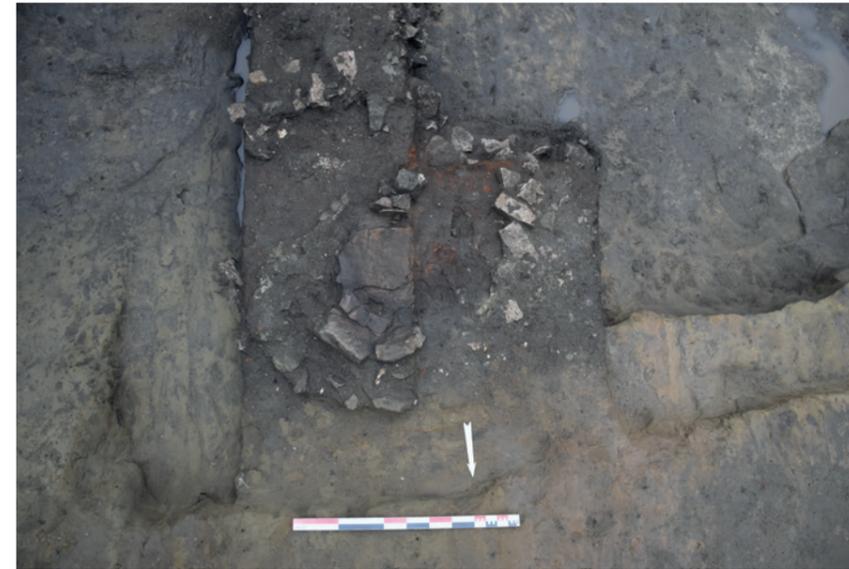
Fig 16 : Foyers FOY 1214 et 1190.
Cliché : Equipe de fouille 2021.

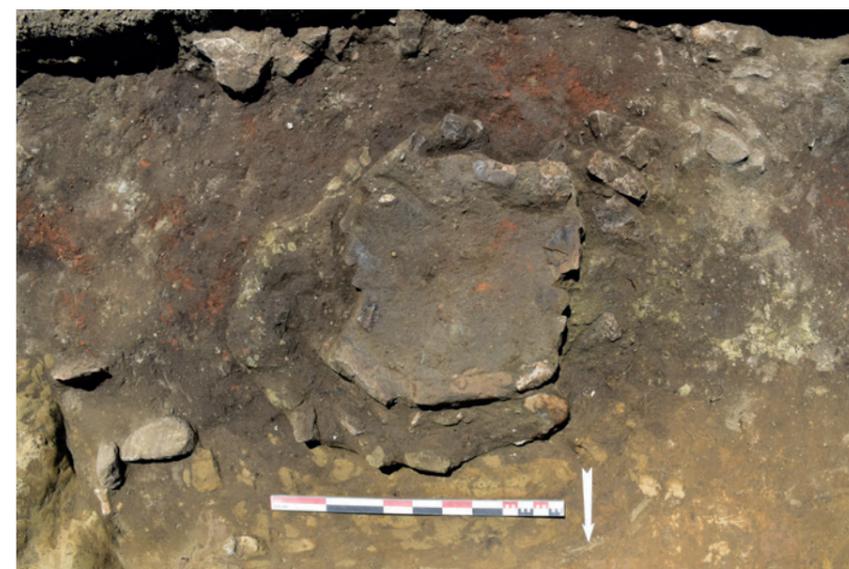
Fig 17 a et b : Installation de FOY 1190 sur FOY 1214.
Clichés : Equipe de fouille 2021.

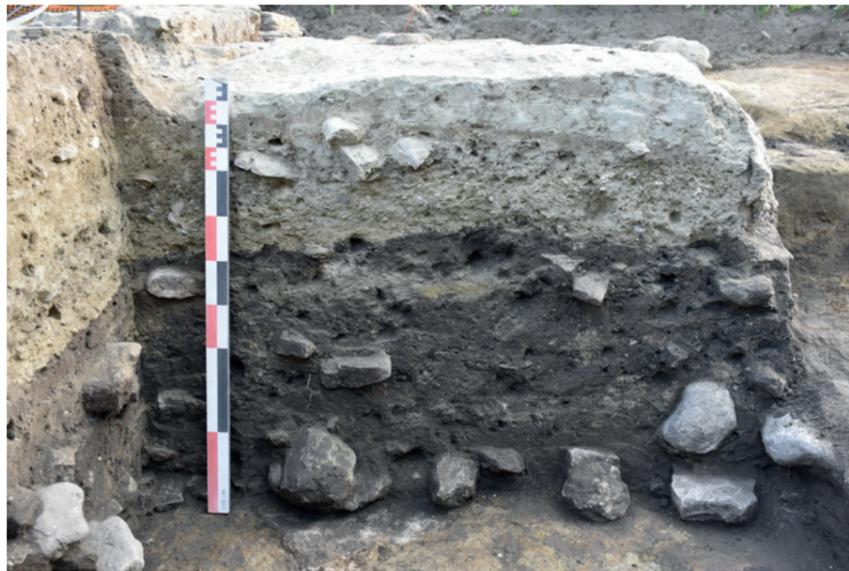
Fig 20 a et b : Stratigraphie occidentale de ES 1.5 vues nord et ouest.
Clichés : Equipe de fouille 2021.

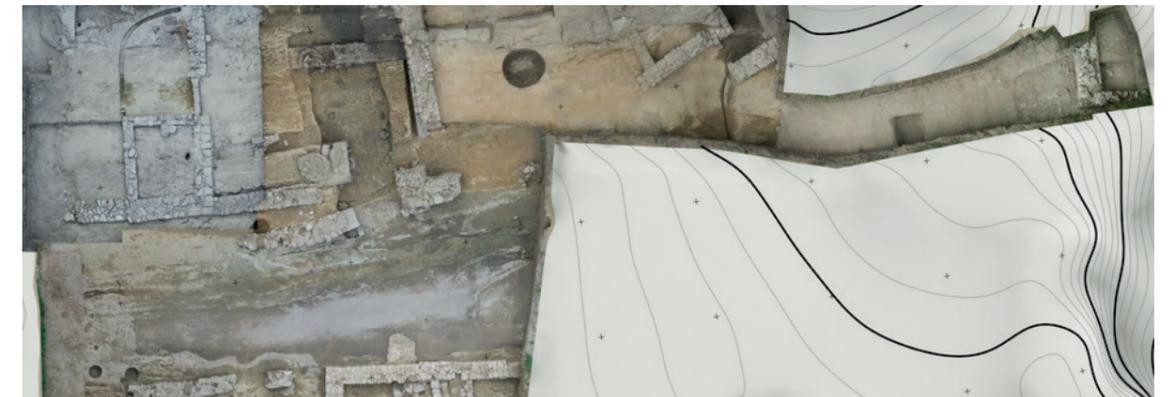
Fig 21 : Vue générale de l'espace ES 1.6-1.22. Orthophotographie : O. Veissière – Patrimoine Numérique.

Les espaces **ES 1.6**, découvert en 2018 et **ES 1.22** caractérisé en 2020 étaient initialement bien distants l'un de l'autre, mais ont pu être associés cette année puisqu'aucune rupture stratigraphique ou structurale n'a été observée entre ces deux ensembles [Planches 9 et 10]. Ils présentent une forme oblongue, fouillée cette année sur une longueur, dans un axe nord/sud de 19,2 m et une largeur de 6,8 m au maximum. Ses limites septentrionales et méridionales n'ont pas été atteintes, mais la première peut aisément être restituée au fossé constitutif de l'espace **ES 1.3**, tandis que la seconde nous est encore inconnue et pourrait se prolonger jusqu'à l'espace **ES 1.21**.

Ces deux espaces constituent l'articulation entre les parties orientales du plateau, fouillées entre 2018 et 2020, et les parties occidentales, sondées en 2020 et documentées partiellement cette année, pour un achèvement prévu l'été prochain. Aussi, ils sont ceints à l'est par les espaces **ES 1.4a**, **ES 1.5**, **ES 1.30** et **ES 1.20**. Plus au sud, dans la partie excavée l'année dernière, il était également délimité à l'est par la pièce **ES 1.19**. Ils sont également délimités à l'est par les pièces **ES1.24** et **ES1.23**, qui se prolonge plus au sud, mais cette partie du plateau nous est encore inconnue [Planche 10 et Fig. 21]. En l'état actuel de nos connaissances, nous pouvons restituer ses dimensions à 43 m de longueur (dans un axe nord/sud) et 12 m de largeur (dans un axe est/ouest). Ces données ne pourront cependant être confirmées qu'à la fin de la campagne pluriannuelle.

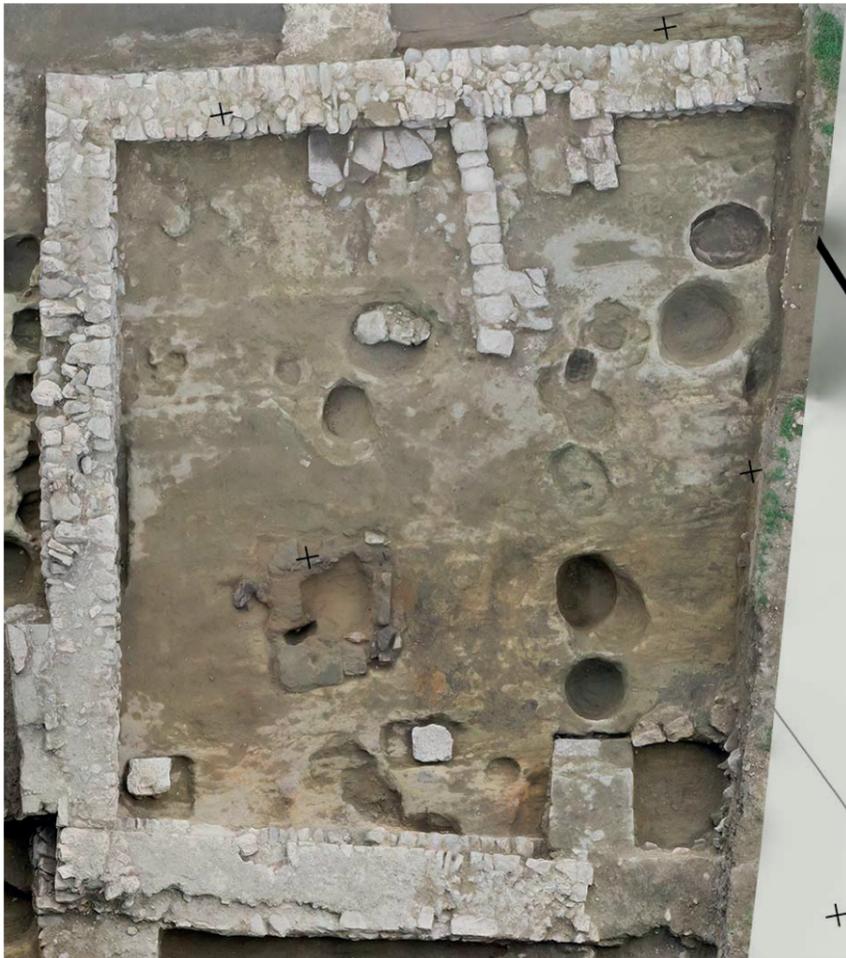
Fig 28 : Vue générale de l'espace ES 1.23.
Orthophotographie :
O. Veissière – Patrimoine numérique.

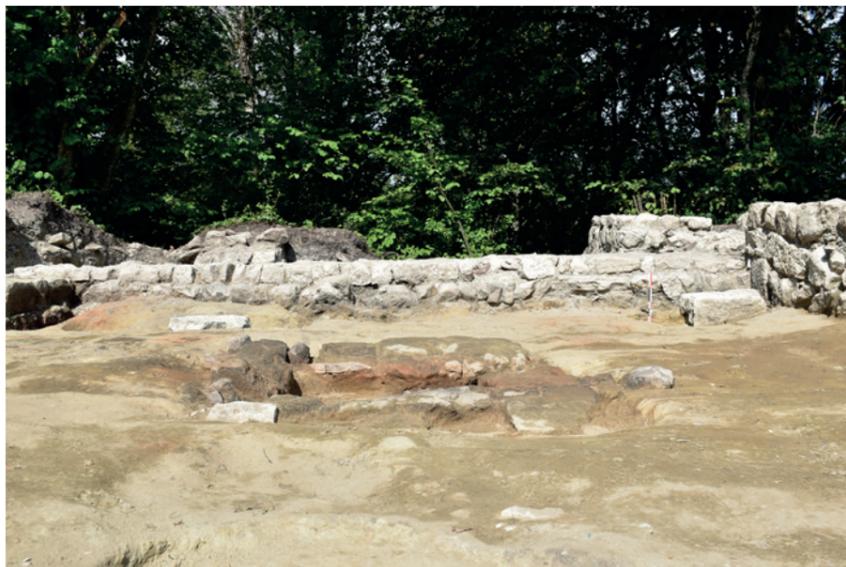
Fig 29 : Parement oriental de M 1194.
Cliché : Equipe de fouille 2021.

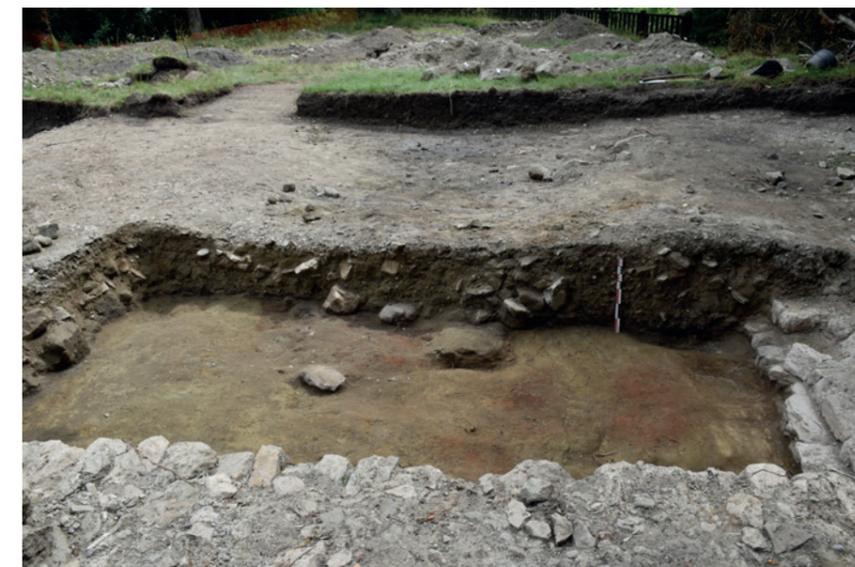
Fig 36 : Coupe nord-sud de l'espace ES 1.23.
Cliché : Equipe de fouille 2021.

De manière globale, sous la terre végétale *US 10001* se trouve le niveau *US 10357*. Épais de 0.10 à 0.20 m, ce niveau, présent sur l'intégralité de **ES 1.23**, se compose d'une matrice mélangeant terre, graviers et importante proportion de mortier. Il recouvre les maçonneries alentour et repose sur la couche de démolition *US 10358* [Planche 16]. Il pourrait s'agir d'un niveau lié à la récupération de matériaux sur le site de Clermont du fait qu'il recouvre la démolition *US 10358*. Cette dernière, également appelée *US 10431* durant la fouille, est comprise entre les cotes 685.25 et 685.97 m NGF. Présente sur toute la pièce **ES 1.23**, elle est épaisse en moyenne d'une quarantaine de centimètres et se compose d'une matrice sablo-gravillonneuse pulvérulente, de couleur jaune, incluant de nombreux blocs décimétriques de calcaire et de molasse [Planche 16 et Fig. 36]. Sous cette démolition se trouve le niveau d'abandon principal (*US 10450*) de l'espace. Ce dernier a livré une grande partie du mobilier de la pièce. Il s'agit

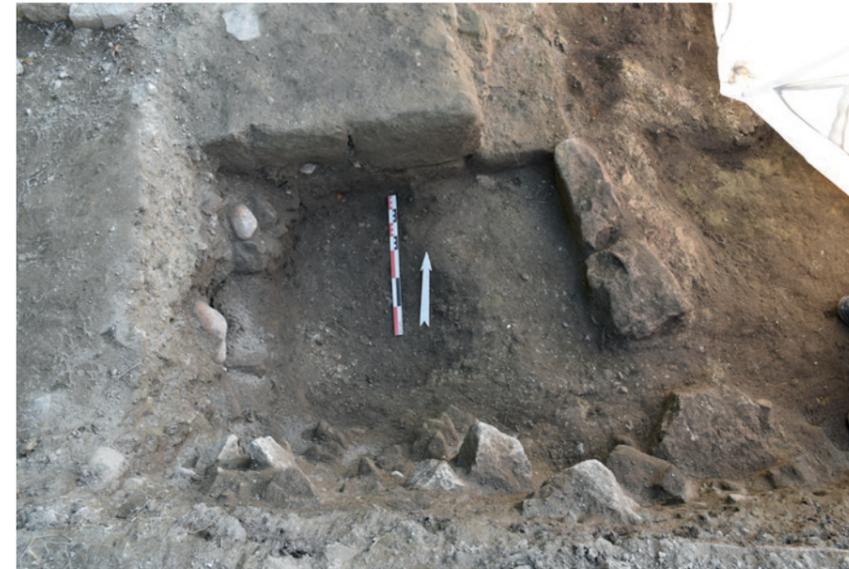
Fig 38 : Angle sud-ouest de l'espace ES 1.23 à la jonction avec ES 1.29.
Cliché : Equipe de fouille 2021.

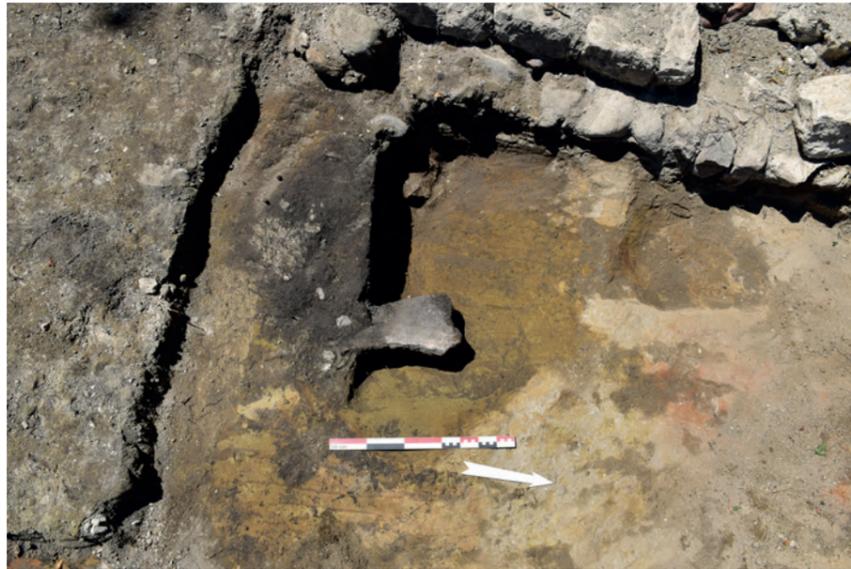
Fig 43 a et b : Le foyer FOY 1209 et sa fosse FOS 1215. Clichés : Equipe de fouille 2021.

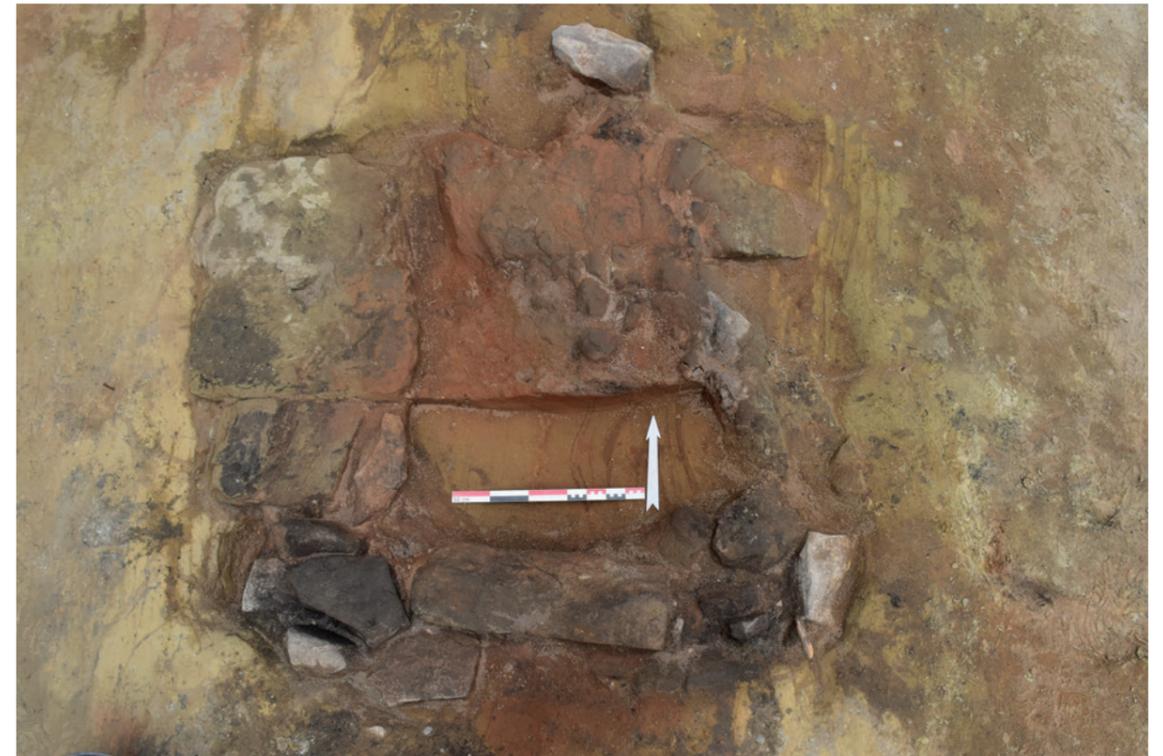
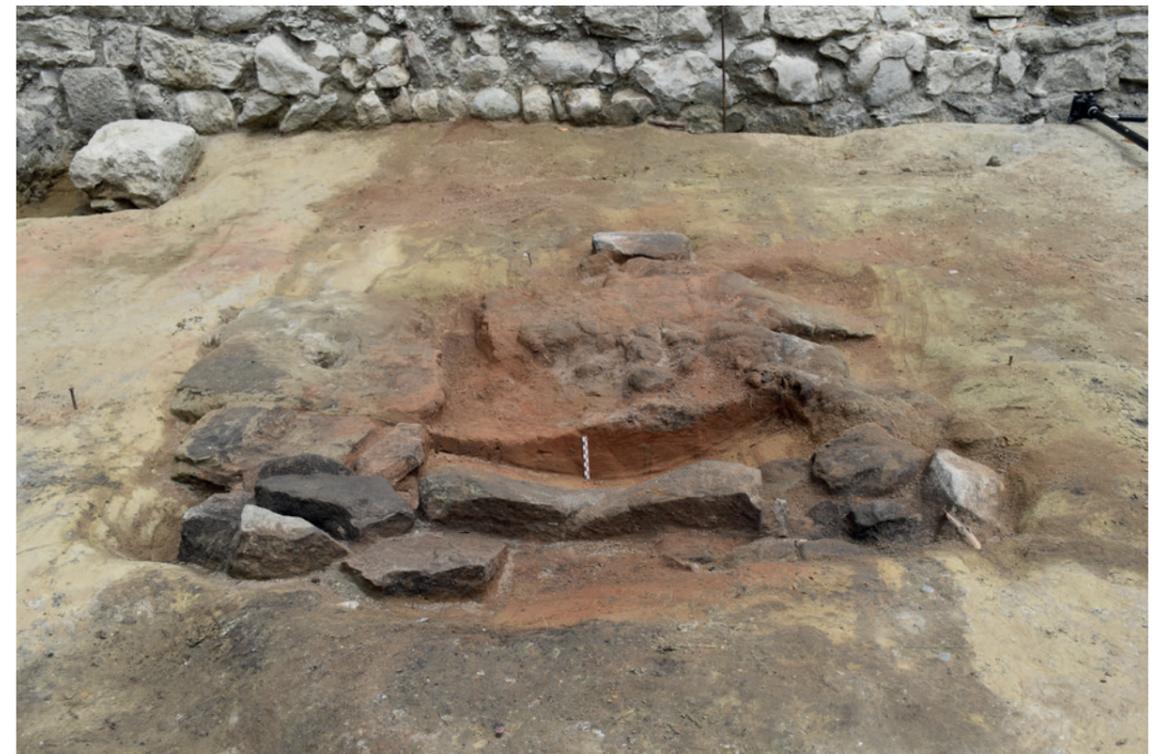
Fig 45 a et b : Vues du grand foyer FOY 1210 au sein de ES 1.23. Clichés : Equipe de fouille 2021.

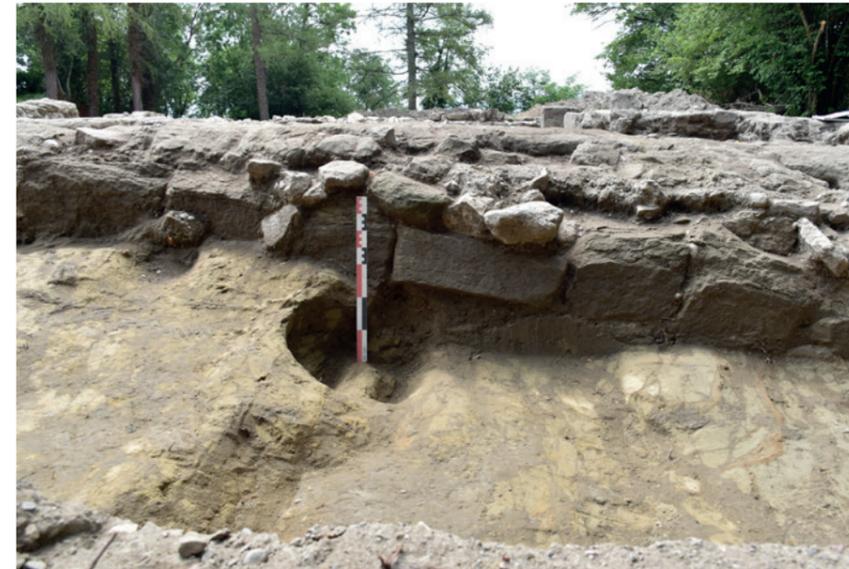
Fig 50 a et b : Variations du parement nord du mur M 1188.
Clichés : Equipe de fouille 2021.

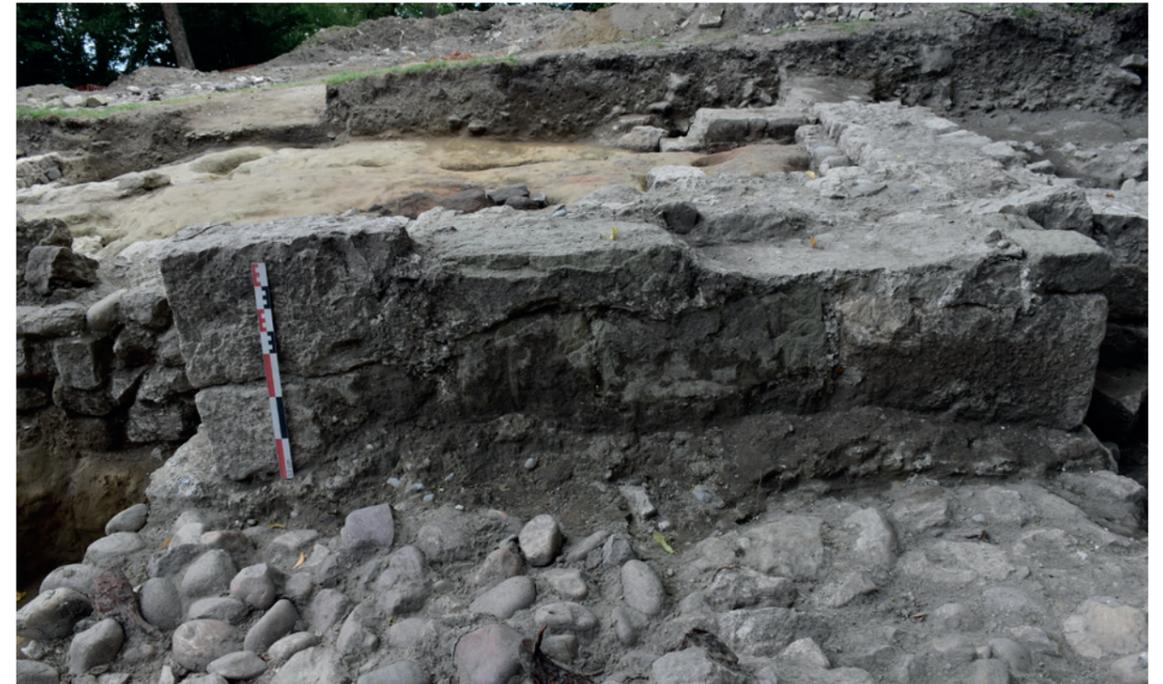
Fig 62 : Parement méridional de **POR 1184**. Cliché : Equipe de fouille 2021.

L'existence de cette porte, dès l'installation de **ES 1.24**, est attestée par un premier état de construction contemporain de la mise en place du mur **M 1187**. Aussi, l'interprétation de cet espace en tant que zone de circulation n'est pas à remettre en cause. Toutefois, l'absence de feuillures aux extrémités pose question. Y'avait-il un système de fermeture ? De même, la présence d'une calade limitée à ce seul interstice est curieuse. En effet, nous ne retrouvons ce style de sol dans aucune des pièces adjacentes. Peut-être faut-il voir en **ES 1.25** un couloir ouvert plutôt qu'une porte. Nous regrettons l'absence d'éléments pouvant dater les deux phases de construction.

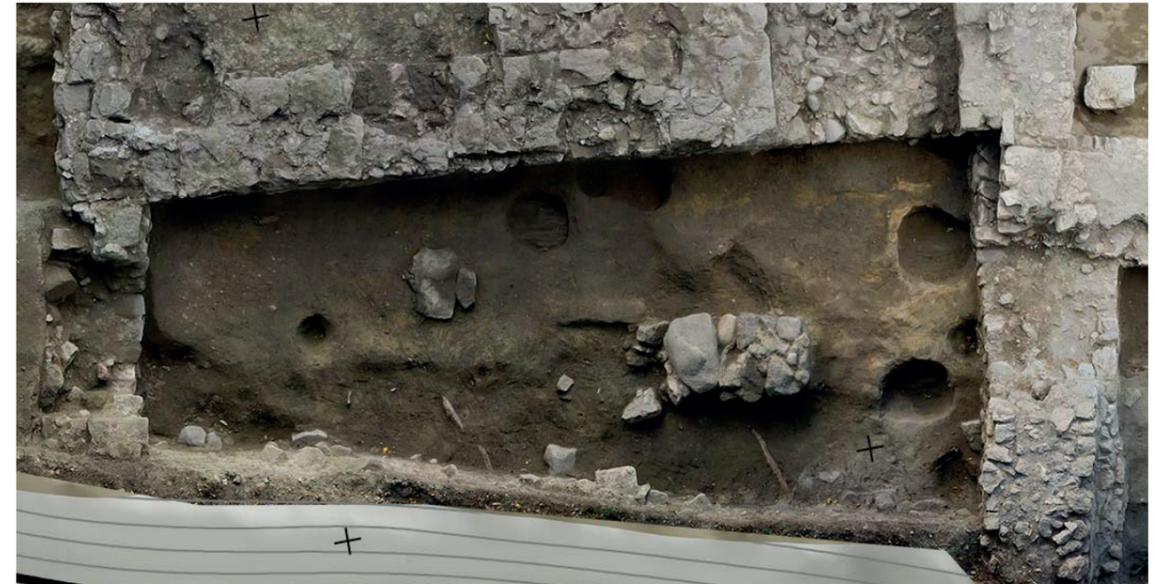
Fig 64 : Vue générale de l'espace ES 1.26.
Orthophotographie :
O. Veissière – Patrimoine numérique.

Le bâtiment **ES 1.26**, situé à l'ouest de l'espace **ES 1.24** et au nord de **ES 1.27**, est délimité au nord par le mur **M 1306**, à l'est par le mur **M 1187/1191** et au sud par le mur **M 1193** [Planche 10 et Fig. 64]. Il n'a pas été excavé en intégralité en raison du pendage du terrain et du couvert forestier à l'ouest de l'emprise de fouille. La limite occidentale n'a donc pas été retrouvée, mais elle correspond peut-être à la rupture de pente visible dans la topographie vraisemblablement identifiable comme l'emplacement de la courtine haute. L'espace **ES 1.26** occupe une surface quadrangulaire dont les dimensions maximales atteintes sont de 8,05 m de long par 3,6 m de large, soit plus de 28 m².

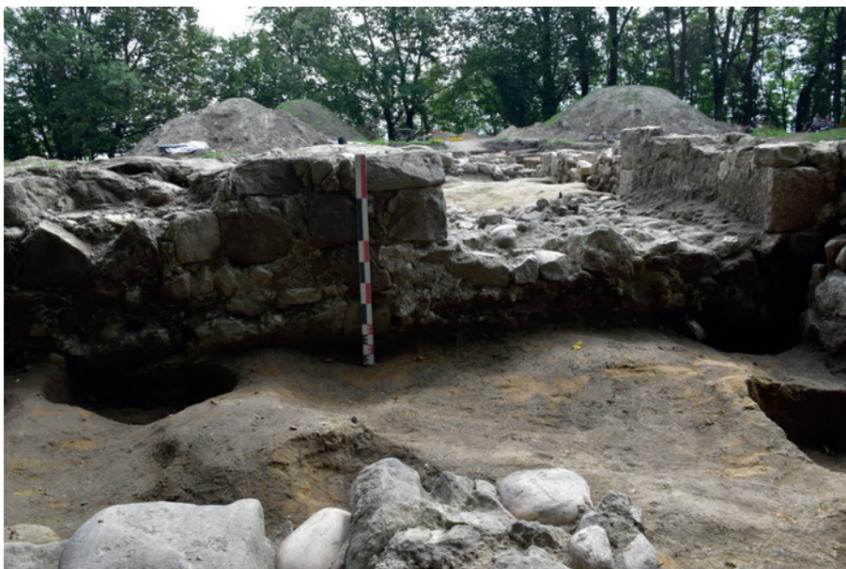
Fig 69 : Le mur M 1187 et la porte POR 1184.
Cliché : Equipe de fouille 2021.

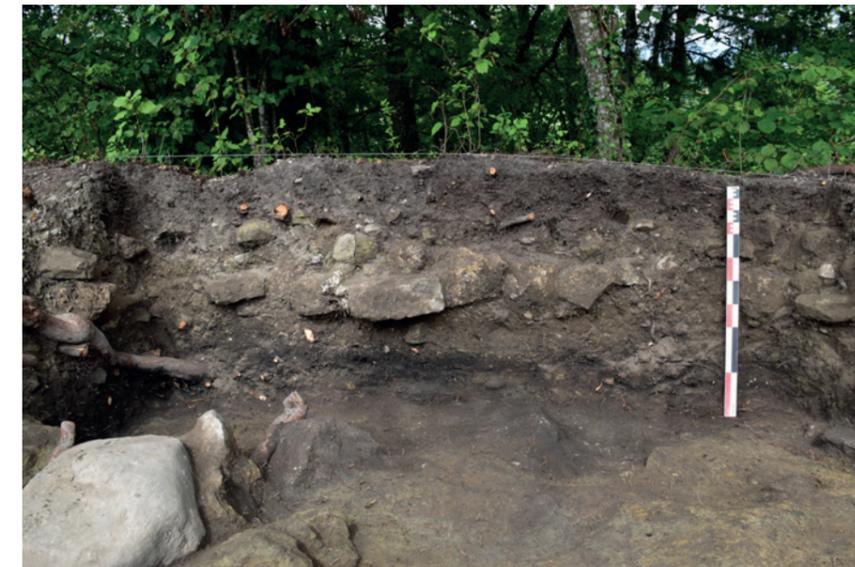
Fig 73 : Niveau chargé en tuf bien observable dans la berme occidentale.
Cliché : Equipe de fouille 2021.

La stratigraphie observée dans l'espace **ES 1.26** a été mieux appréhendée en fouille qu'en relevé de coupe, dans la mesure où la plupart des unités stratigraphiques sont similaires dans leur composition ou ne sont conservées que partiellement sous forme de lentilles plus ou moins étendues. Sous la couche de terre végétale **US 10001** apparaît le niveau de démolition **US 10422** [**Planche 24 et Fig. 72**]. Cette strate, comprise entre les cotes 685.20 et 685.88 m NGF, est composée d'un sédiment sablo-limoneux jaune peu compact ainsi que de blocs de molasse et de tuf dont certains sont équarris, taillés, voire sculptés. Épais de 0,68 à 0,50 m, ce niveau se trouve sur l'ensemble de l'espace et suit le pendage du terrain vers l'ouest. Il présente dans sa partie inférieure quelques lentilles de mortier et d'enduit qui résultent sans doute de l'action de démolition. La quantité importante de blocs de tuf retrouvés laisse penser à la présence initiale d'une ou plusieurs ouvertures dans la pièce [**Fig. 73**]. Sous l'**US 10422** se trouve la couche **US 10453** qui est formée d'une fine chape de mortier et qui a été interprétée comme un reliquat de niveau de circulation. Cette couche est conservée uniquement à quelques endroits de la pièce, notamment dans

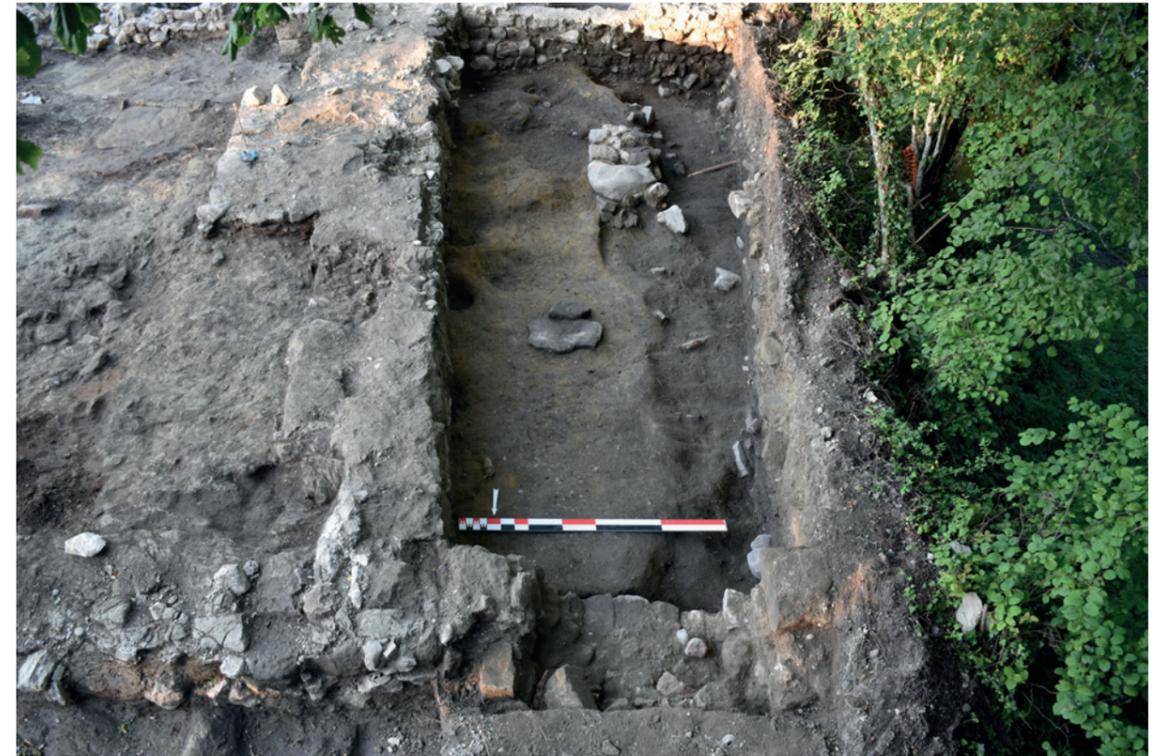
Fig 75 : Vue générale de ES 1.26 avec la structure ST 1195 en son centre. Cliché : Equipe de fouille 2021.

L'espace **ES 1.26** a également livré un ensemble de structures. La structure **ST 1195**, située au centre de la pièce, correspond à une dalle de molasse posée à plat et enfoncée dans le substrat [Planches 10, 24 et Fig. 75]. Elle est associée à l'US 10435 qui l'entoure. Cette structure accueillait peut-être une structure en bois aujourd'hui disparue. En outre, une série de trous de poteaux (**TRP 1257, 1258, 1259,**

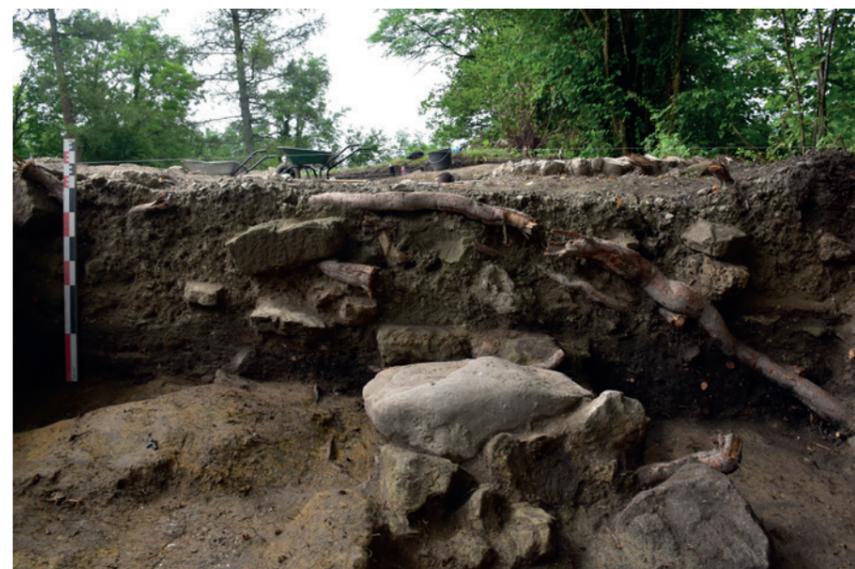
Fig 74 : Coupe sud de ES 1.26. Cliché : Equipe de fouille 2021.

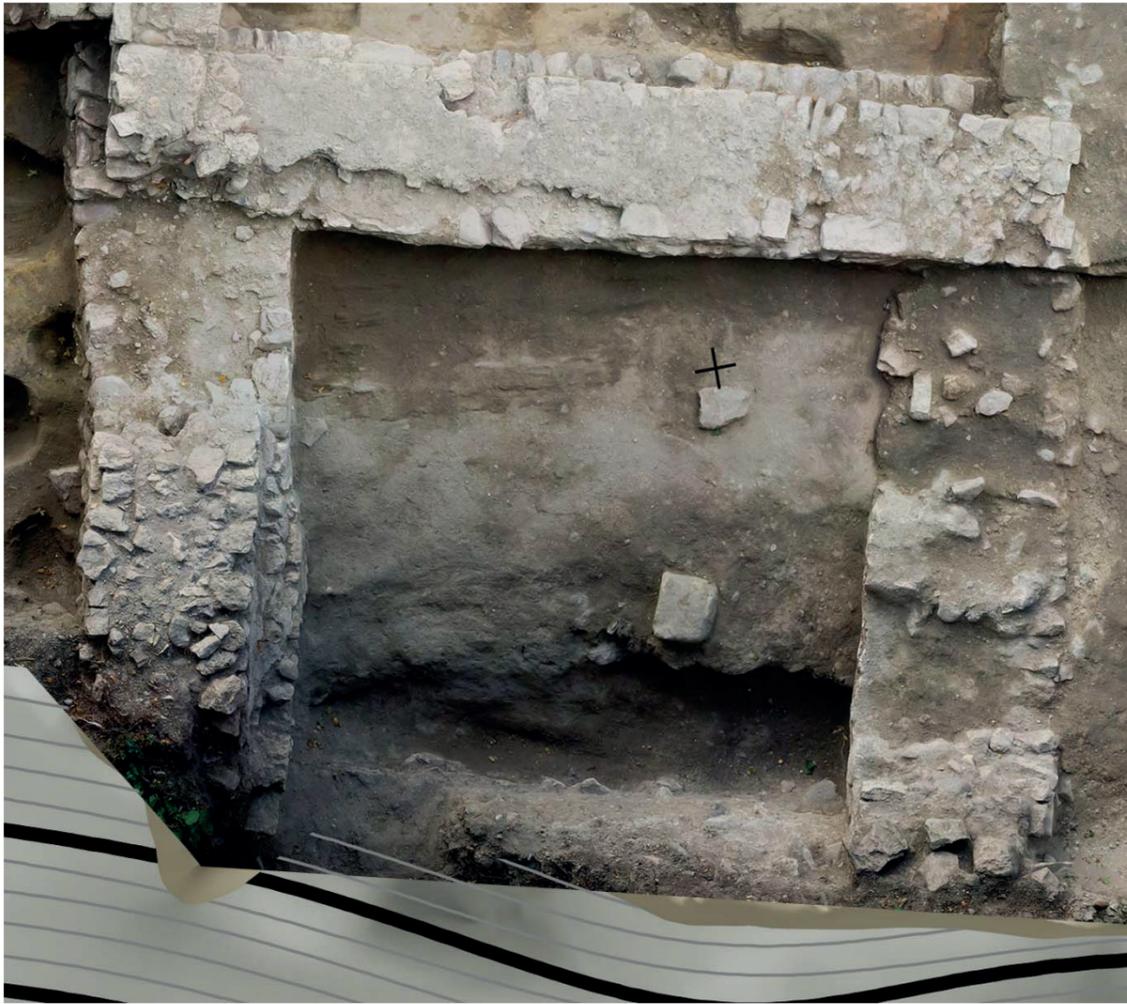
Fig 76 : Vue générale de l'espace ES 1.27. Orthophotographie : O. Veissière – Patrimoine numérique.

devait être plus importante, avec une longueur atteignant 5.50 m si l'on prend en compte la partie non explorée ante-rupture de pente. La surface serait alors proche des 18 m² [Fig. 76].

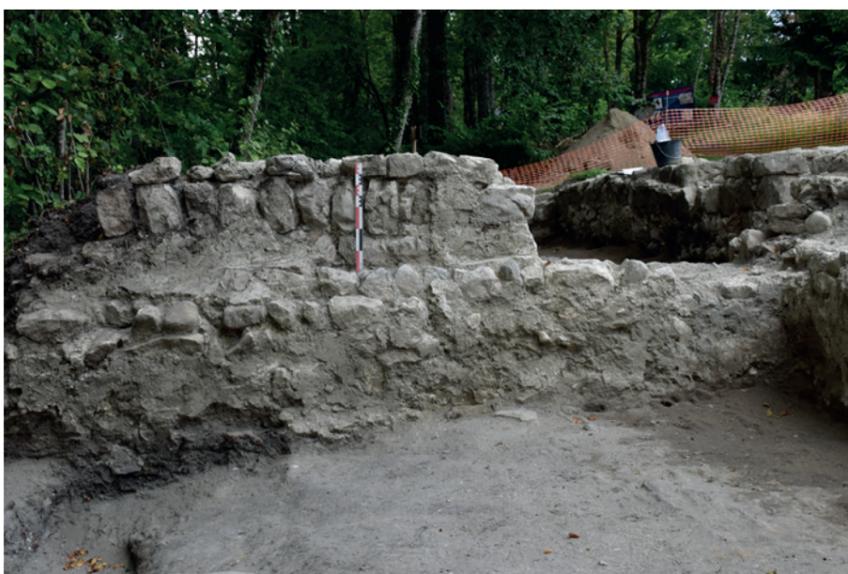
Fig 77 : Vue générale de M 1193 depuis ES 1.27. Cliché : Equipe de fouille 2021.

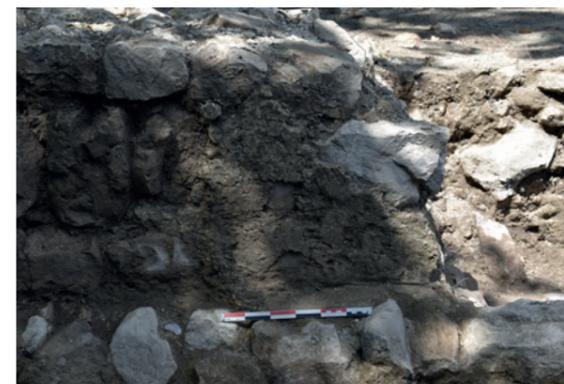
Fig 78 : Détail de la jonction entre parement et fondation du mur M 1193 (parement sud). Cliché : Equipe de fouille 2021.

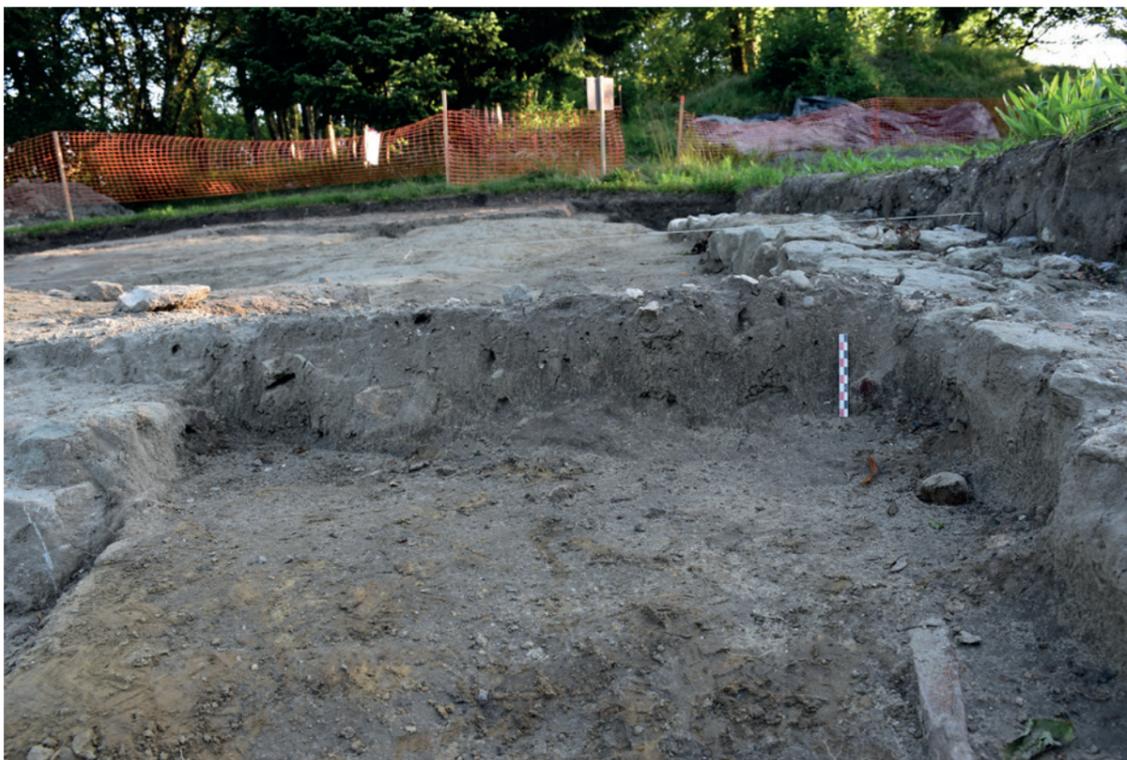
Fig 87 : Coupe est-ouest de ES 1.28. Cliché : Equipe de fouille 2021.

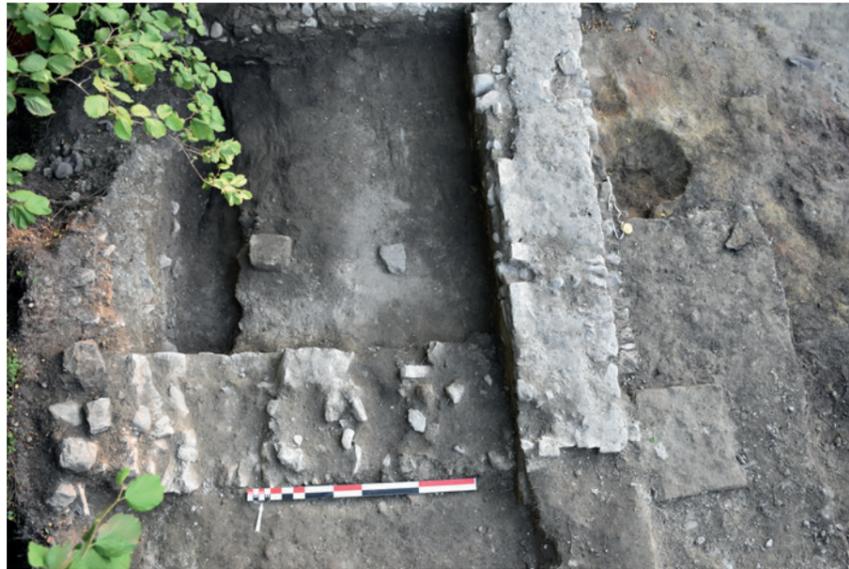
Fig 88 : Vestiges de M 1206.
Cliché : Equipe de fouille 2021.

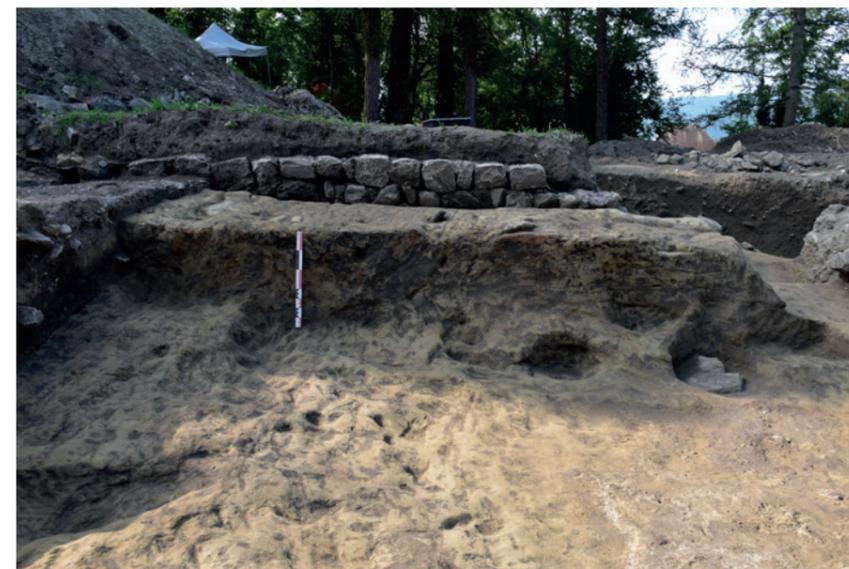
Fig 92 : Vue de M 1309 depuis le nord. Cliché : Equipe de fouille 2021.

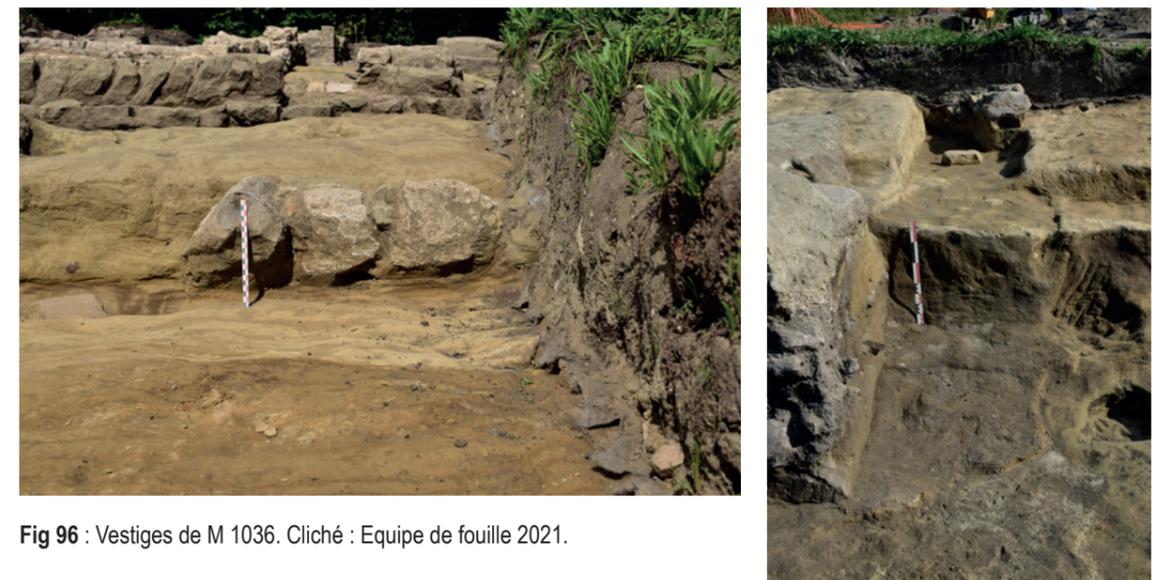
Fig 96 : Vestiges de M 1036. Cliché : Equipe de fouille 2021.

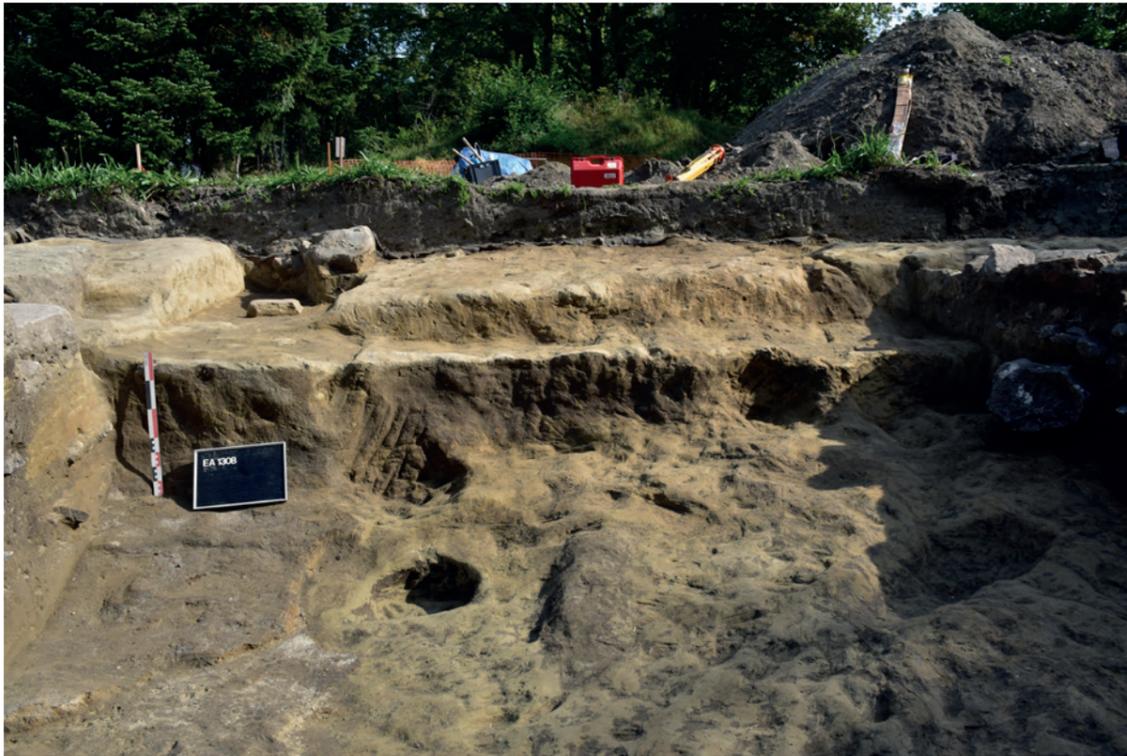
Fig 98 : Fondations de la maçonnerie M 1308.

4.80 m pour une largeur d'environ 0.60 m de moyenne [Planche 10 et Fig. 98]. Les murs M 1308 et 1309 délimitent au centre de ES 1.30 une rampe taillée dans la roche dont le point le plus haut, à l'est, se situe à 685.70 m NGF tandis que l'étiage se trouve à 684.80 m NGF au niveau de la porte POR 1197. Aux pieds de M 1308 et 1309 se trouve une série d'encoches (ENC 1289 à 1295). Au nombre de cinq, elles se répartissent de manière régulière de part et d'autre de la rampe avec trois structures conservées au sud et deux au nord. La berme conservée à l'ouest masque probablement d'autres structures de ce type. D'environ 0.30 m de diamètre en moyenne pour un espacement inter-encoches compris entre 0.40 et 0.90 m, elles sont placées à fleur de la rupture de pente matérialisée par les banquettes de substrat M 1308 et 1308 [Fig. 99]. Il pourrait alors s'agir des traces d'une ancienne cloison en bois remplacée par la suite par les murs M 1308 et 1309. Toutefois, leur répartition régulière ainsi que leur creusement adapté aux banquettes les rapprochent plus d'une colonnade venant monumentaliser cette entrée et probablement soutenir un plancher supérieur [Planche 10 et Fig. 100]. Grâce à une analyse radiocarbone, nous

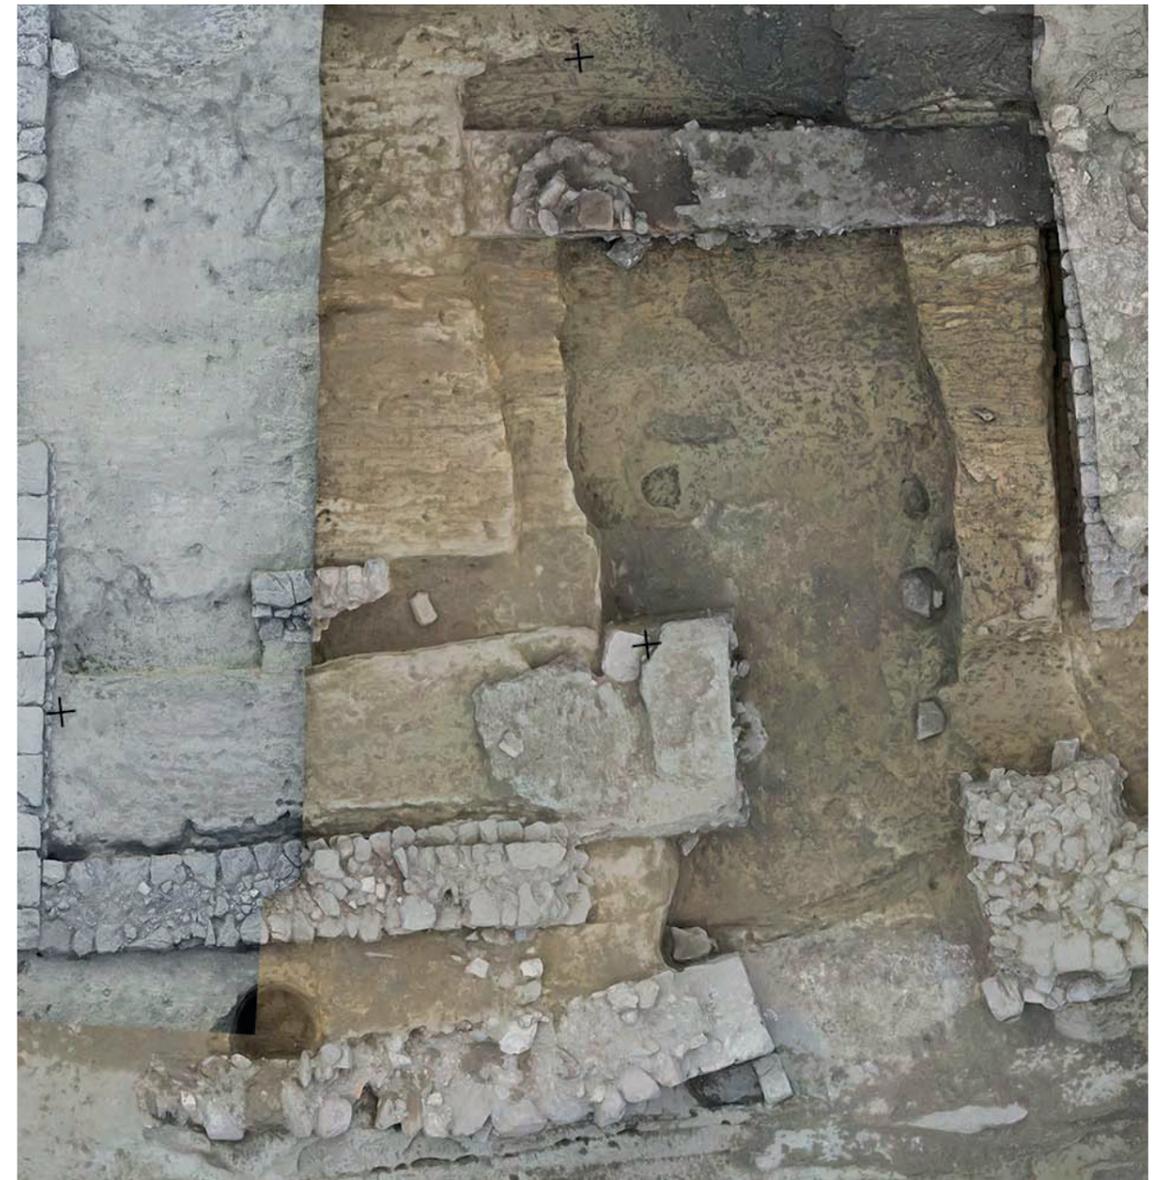
Fig 100 : Vue générale de ES 1.30. Orthophotographie : O. Veissière – Patrimoine.

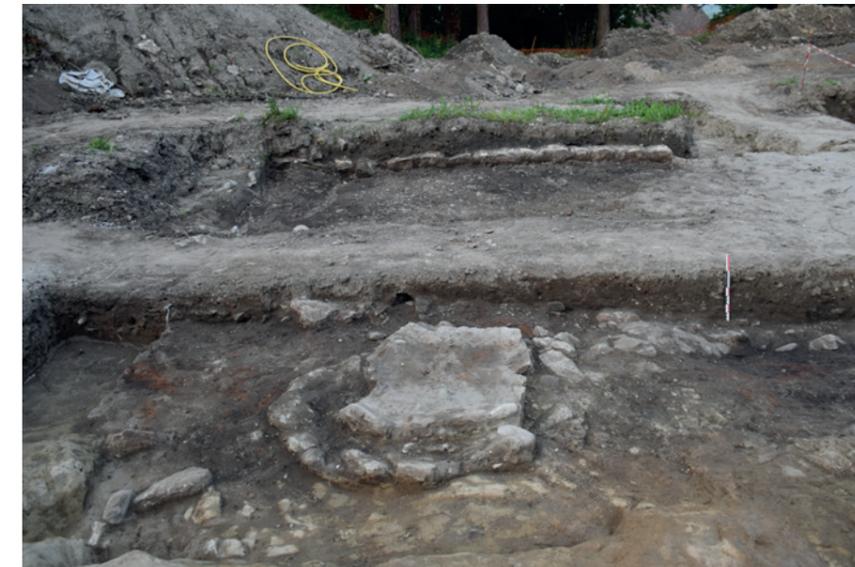
Fig 101 : Stratigraphie superposée de **ES 1.5** et **ES 1.32**.
Cliché : Equipe de fouille 2021.

Au sein de l'espace **ES 1.32**, la couche *US 10037* repose sur le niveau d'abandon *US 10185* [Fig. 101]. Celui-ci, à matrice limono-charbonneuse noire, est également réparti sur l'ensemble de la zone. Il incorpore plusieurs foyers (**FOY 1065** et **1080**) et repose directement sur le substrat rocheux *US 10040*. Cette strate a été datée par radiocarbone de 1042 – 1222 après J-C. et correspond donc bien à niveau associé à l'abandon du premier *castrum*⁴⁵. Cette datation place également les foyers susmentionnés comme des structures de ce premier état.

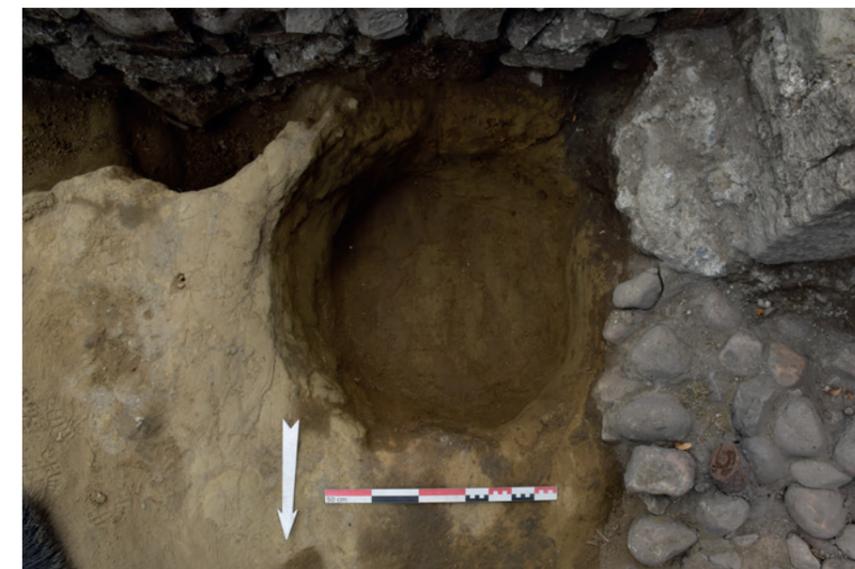
Fig 107 : Trou de poteau TRP 1250.
Cliché : Equipe de fouille 2021.

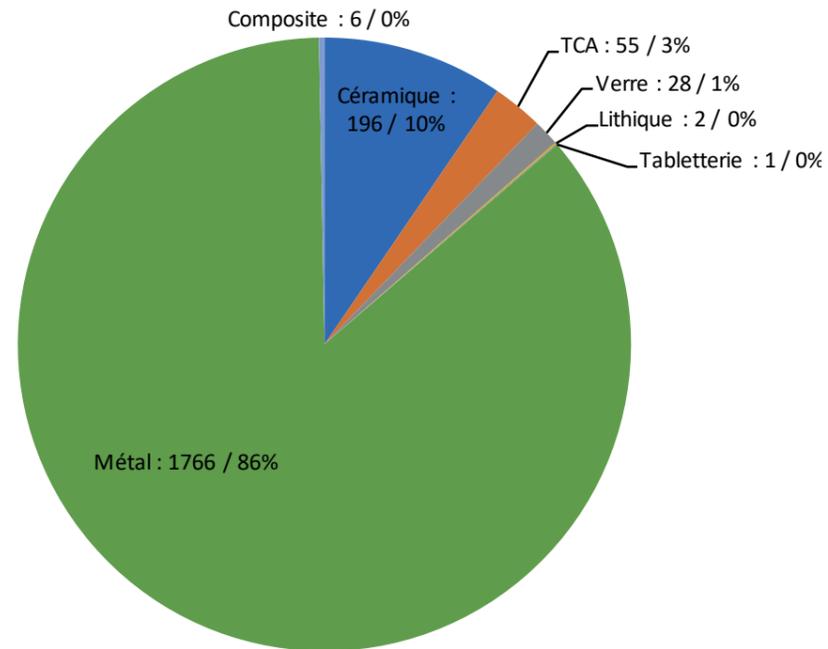
Graph 1 : Répartition du nombre de reste selon leurs matériaux.

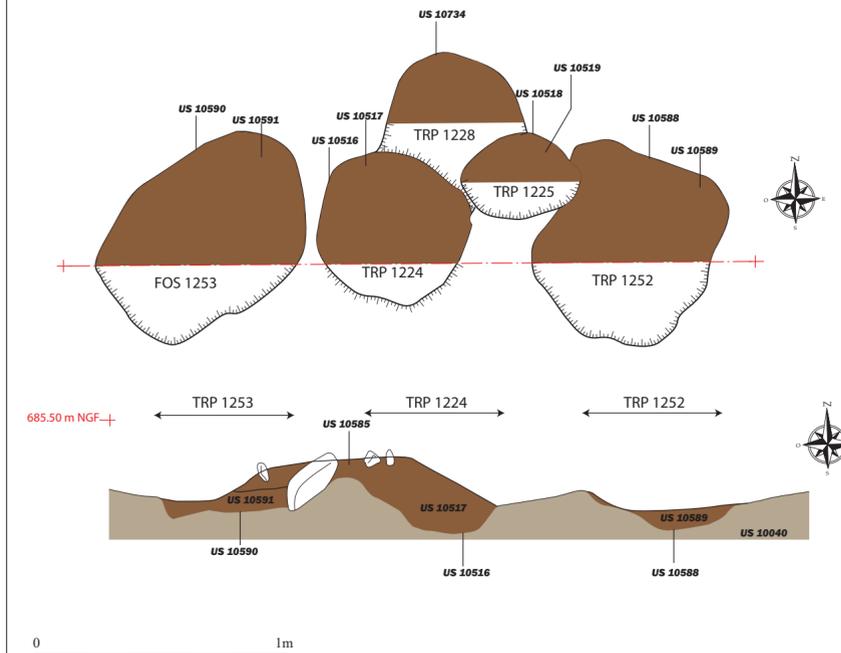
3. Fosse FOS 1253; Trou de poteau TRP 1224, 1225, 1228 et 1252

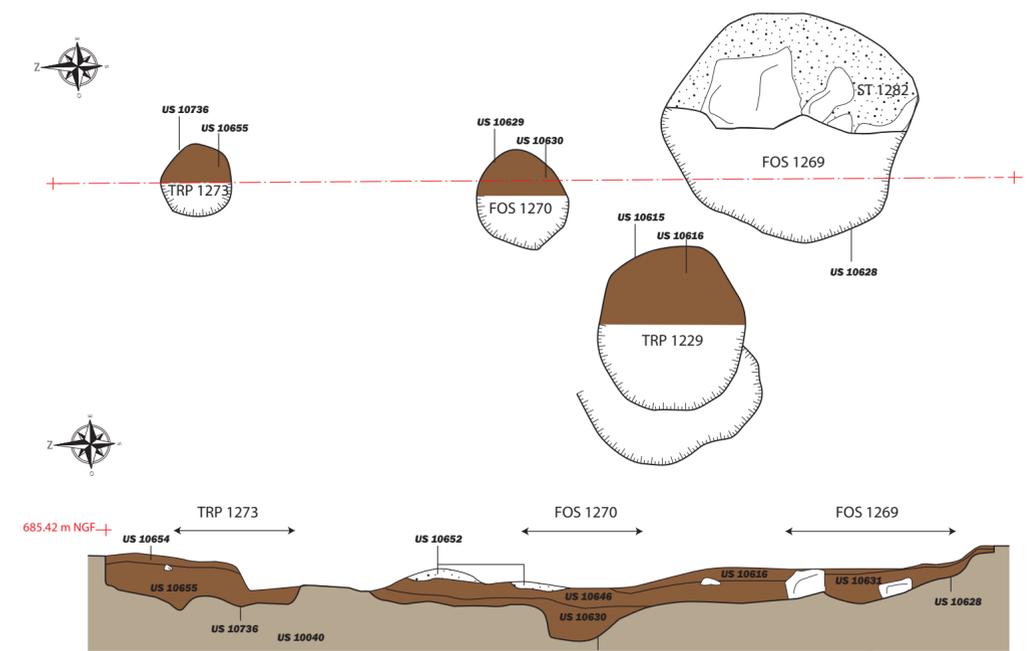
2. Fosse FOS 1269 et 1270; Trou de poteau TRP 1273
