Château Médiéval de Clermont : Zone résidentielle – moitié nord (Clermont, Haute-Savoie) Volume 1 : Texte et planches

Fouille programmée triennale 2020-2022 : rapport intermédiaire 2021

**CHÂTEAU MÉDIÉVAL DE CLERMONT : ZONE RÉSIDENTIELLE –
MOITIÉ NORD.**
(Clermont, Haute-Savoie)

Département de la Haute-Savoie
Service Archéologie et Patrimoine Bâti

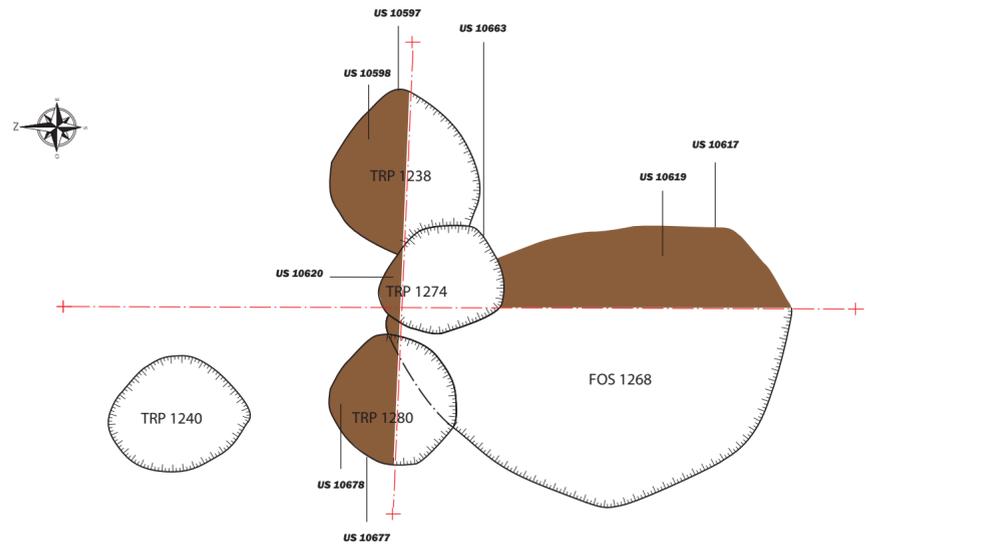
1. Fosse 1268; Trous de poteaux TRP 1238, 1274 et TRP 1280
