Le château des sires de Faucigny (Bonneville, Haute-Savoie)

Volume 1 : Texte

Fouille Programmée triennale 2019-2021 – Document final de synthèse

Région :	Auvergne - Rhône-Alpes
Département :	Haute-Savoie
Commune :	Bonneville
Code INSEE commune :	74042
Opération archéologique n° :	2213363
Arrêté d'autorisation n° :	2021/452
Type d'opération :	Sondages, Etude de bâti, 2018-2021
Responsable d'opération :	Loïc Benoit
Septembre 2022

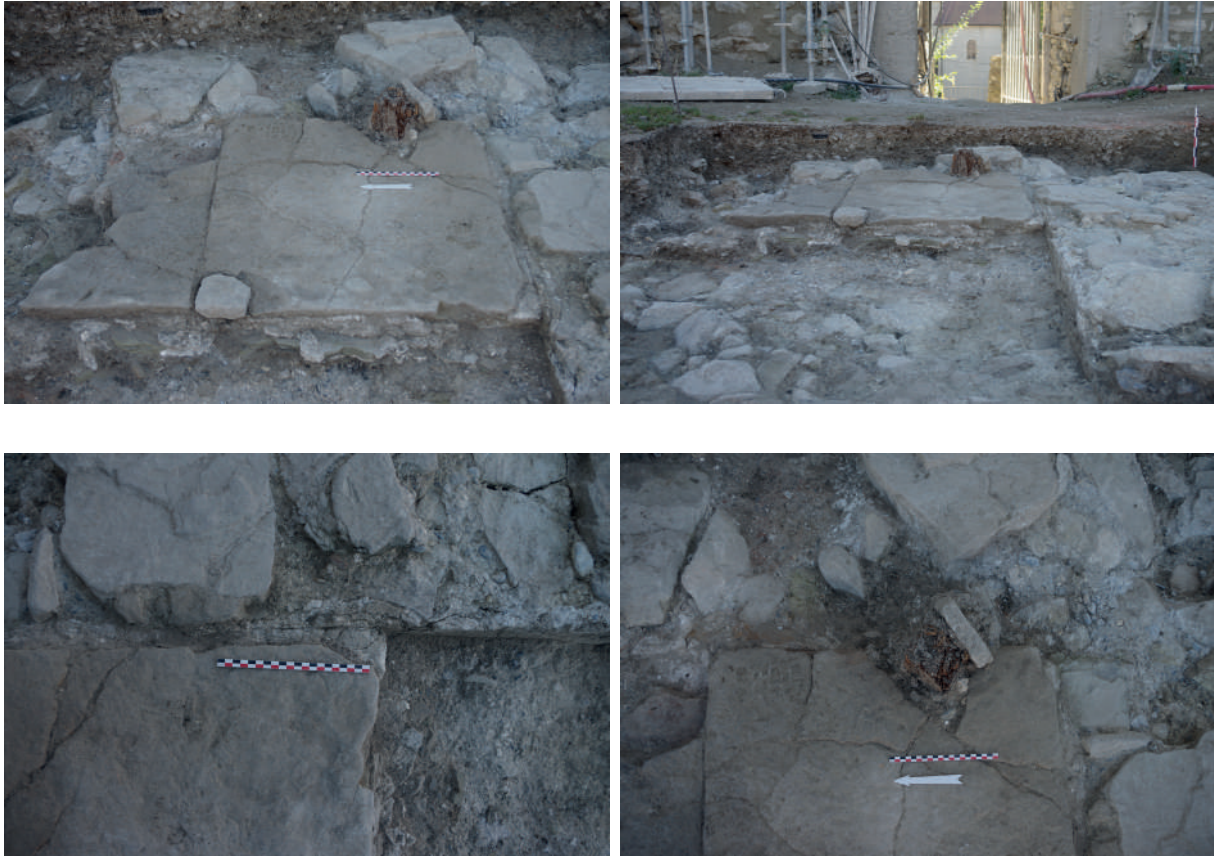
Fig 68 : Dalles de molasse posées en insert dans le mur M 1036. Probable vestige de placard.
Clichés : Equipe de fouille 2018.

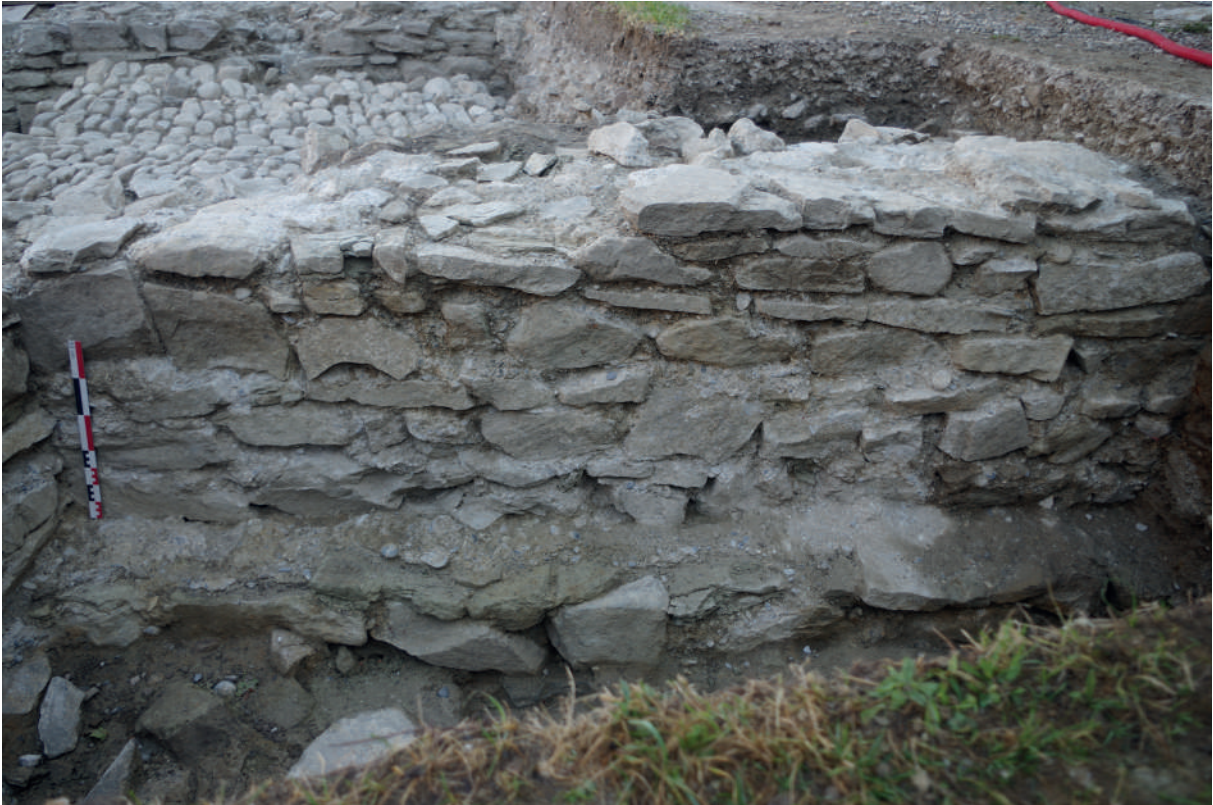
Fig 100 : Parement méridional du mur M 1001/1003. Cliché : Equipe de fouille 2018.

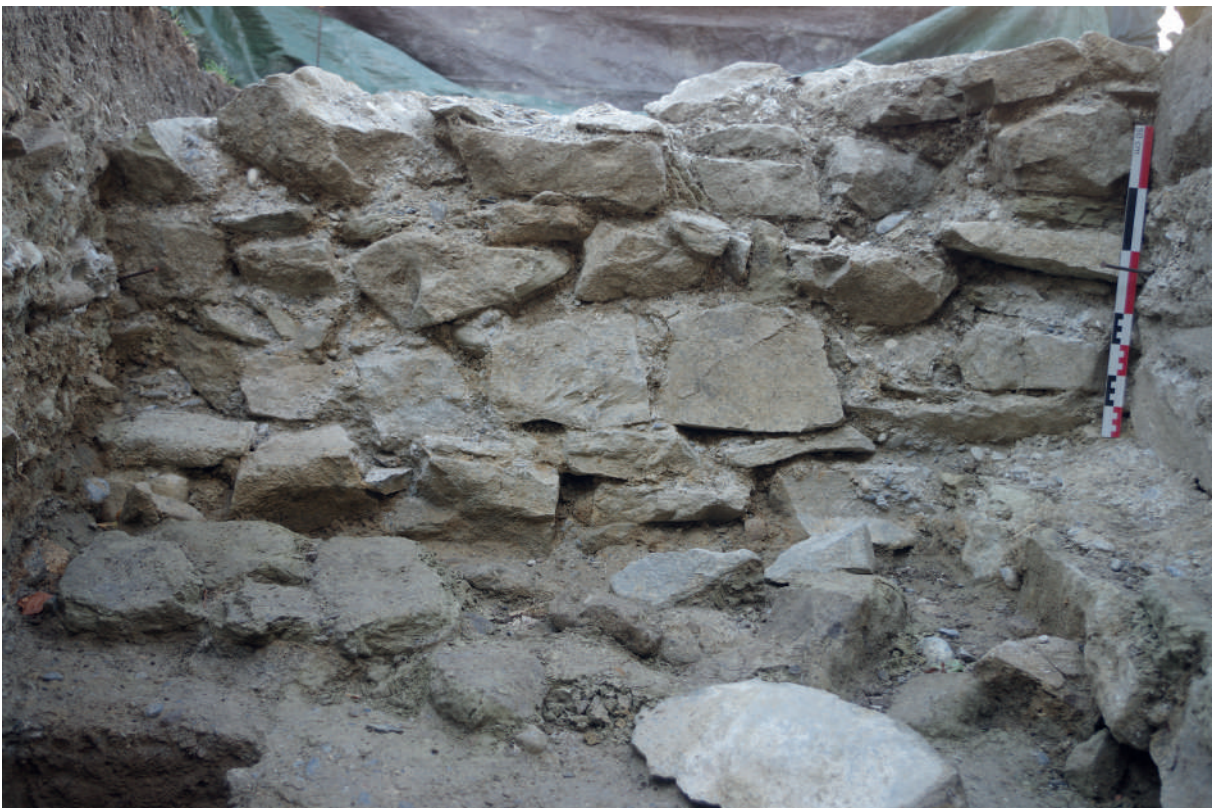
Fig 101 : Elévation orientale de la maçonnerie M 1002. Cliché : Equipe de fouille 2018.

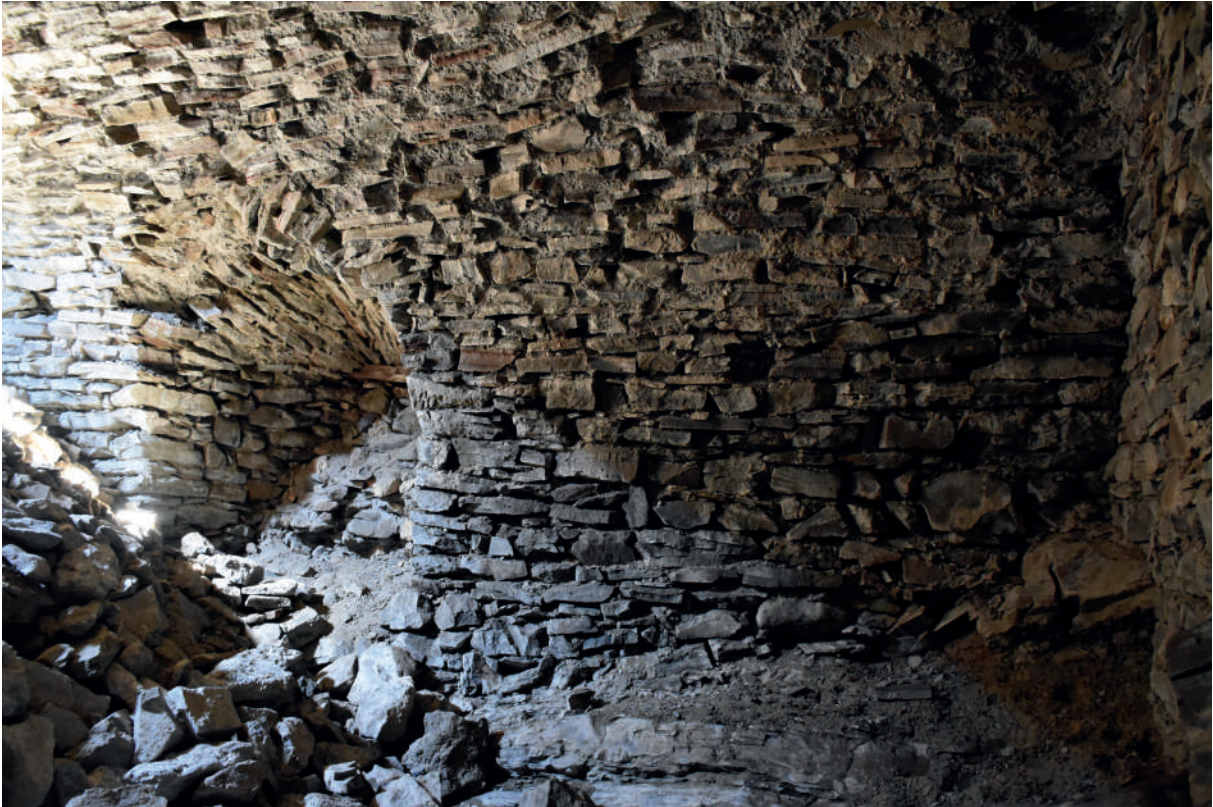
Fig 106 : Parement sud de la courtine M 1029 et ouverture ARC 1032.
Cliché : Equipe de fouille 2018.

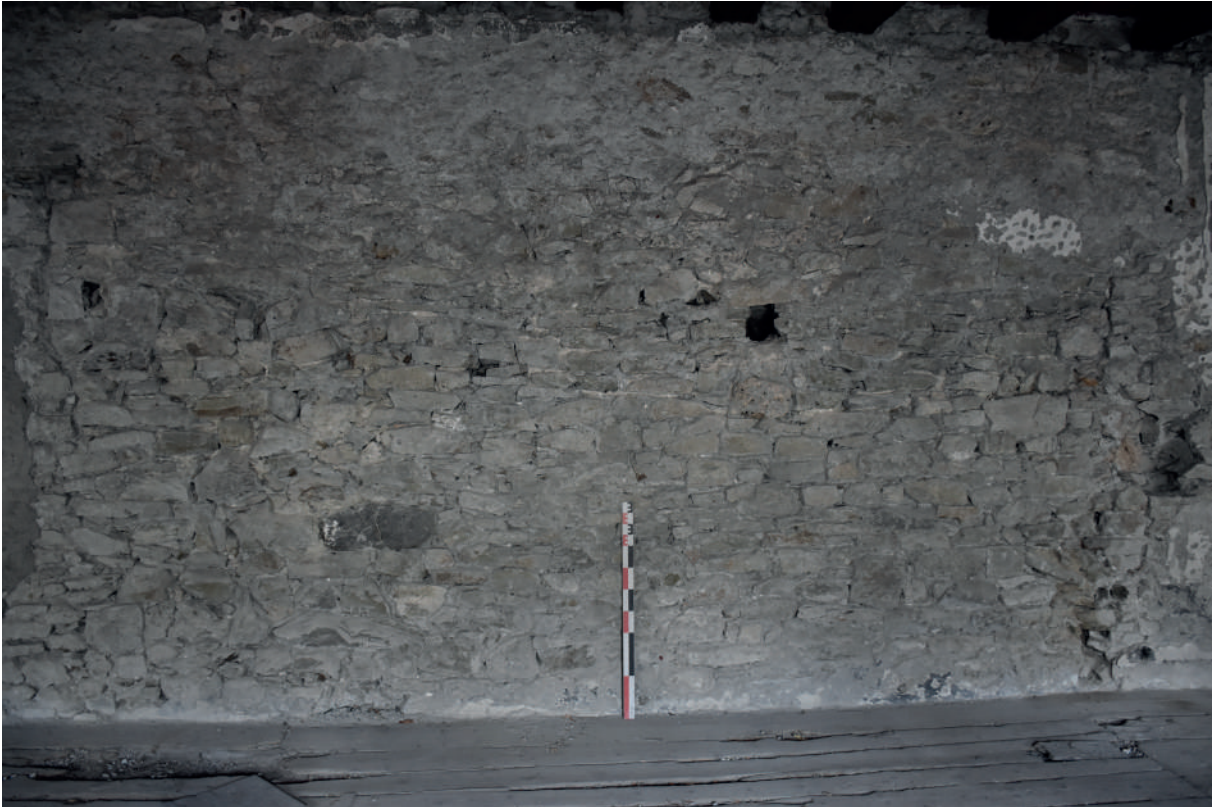
Fig 180 : Parement USC 10297 et reprise en sous-œuvre 10296. Cliché : Équipe de fouille 2020.

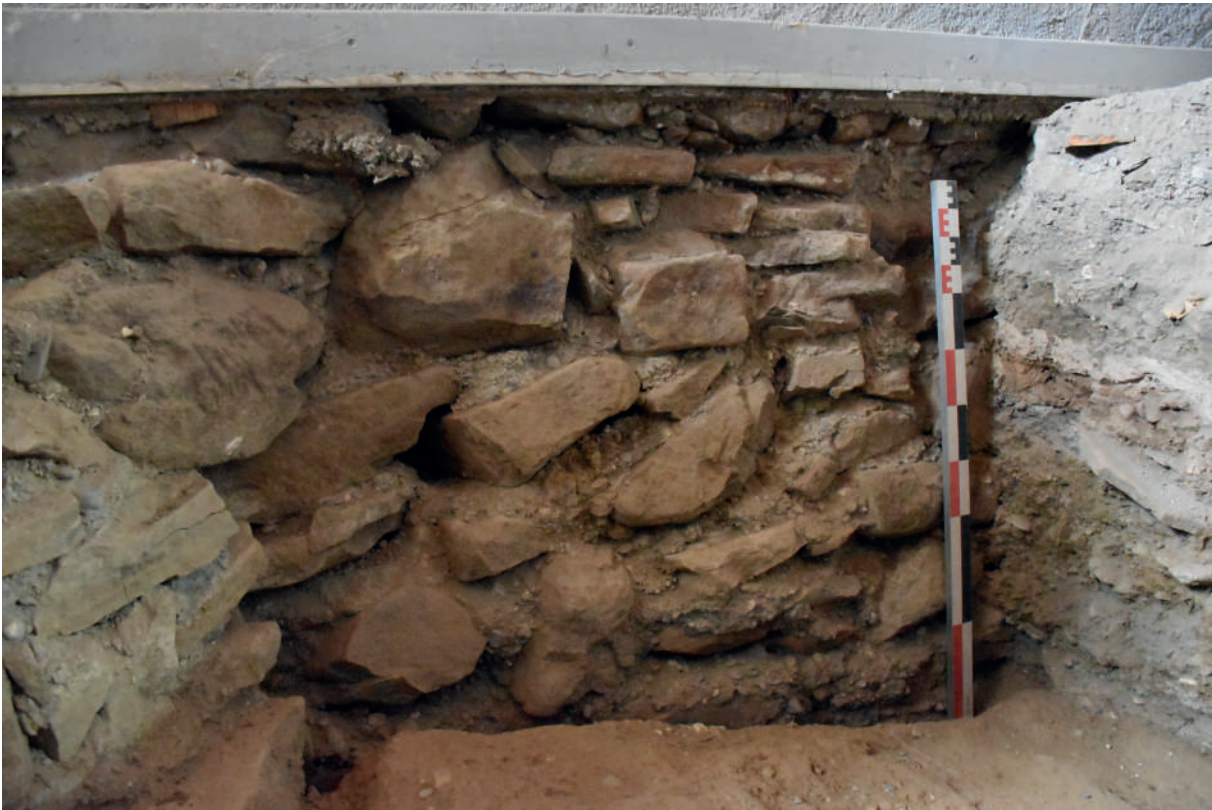
Fig 181 : Parement de la première phase de construction du mur M 1098. Cliché : Équipe de fouille 2020.

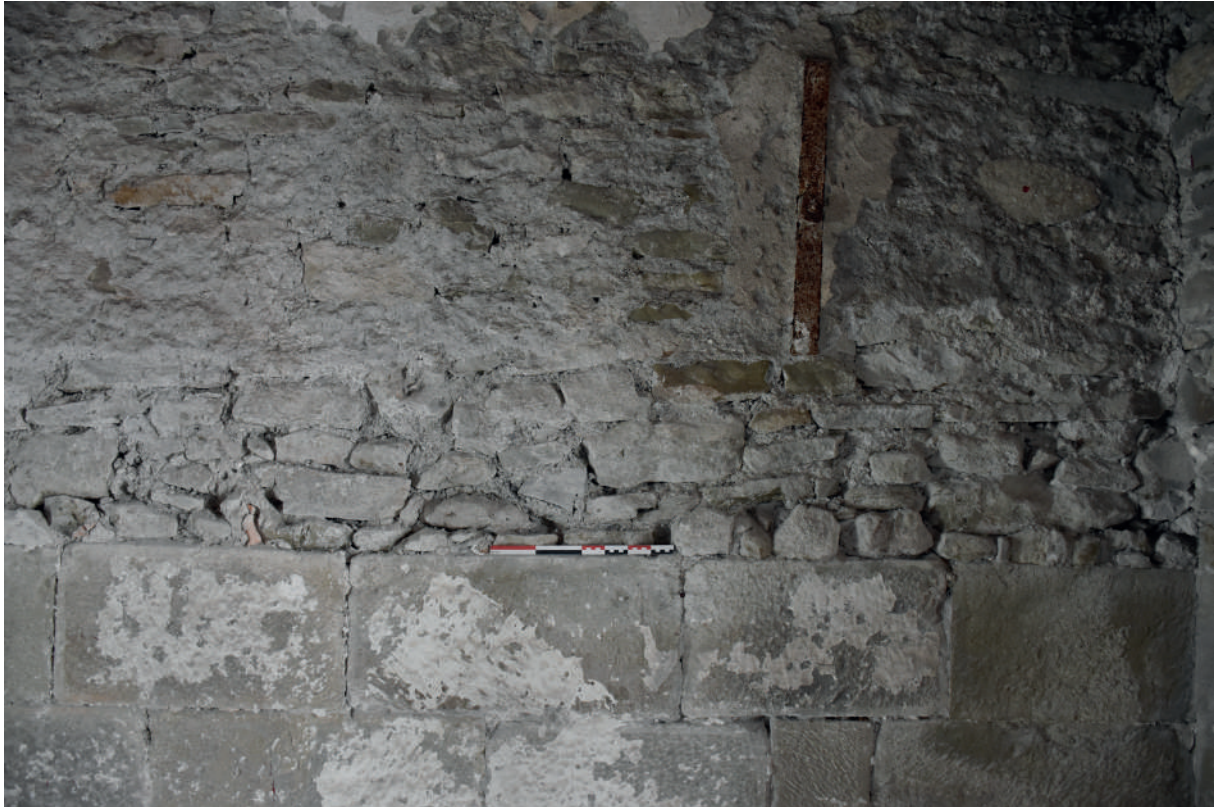
Fig 191 : Parement d'origine USC 10265 du mur M 1086. Cliché : Équipe de fouille 2020.

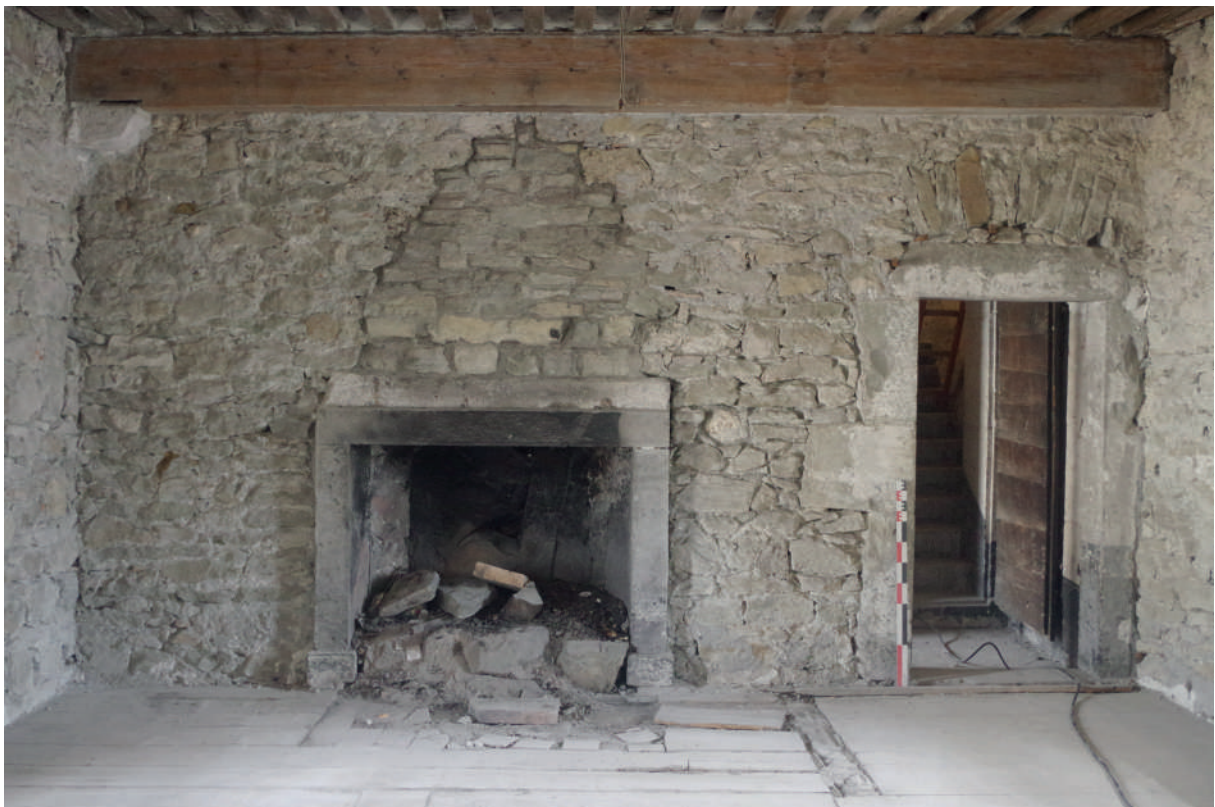
Fig 192 : Parement USC 10223 au sein du mur M 1076. Cliché : Équipe de fouille 2020.

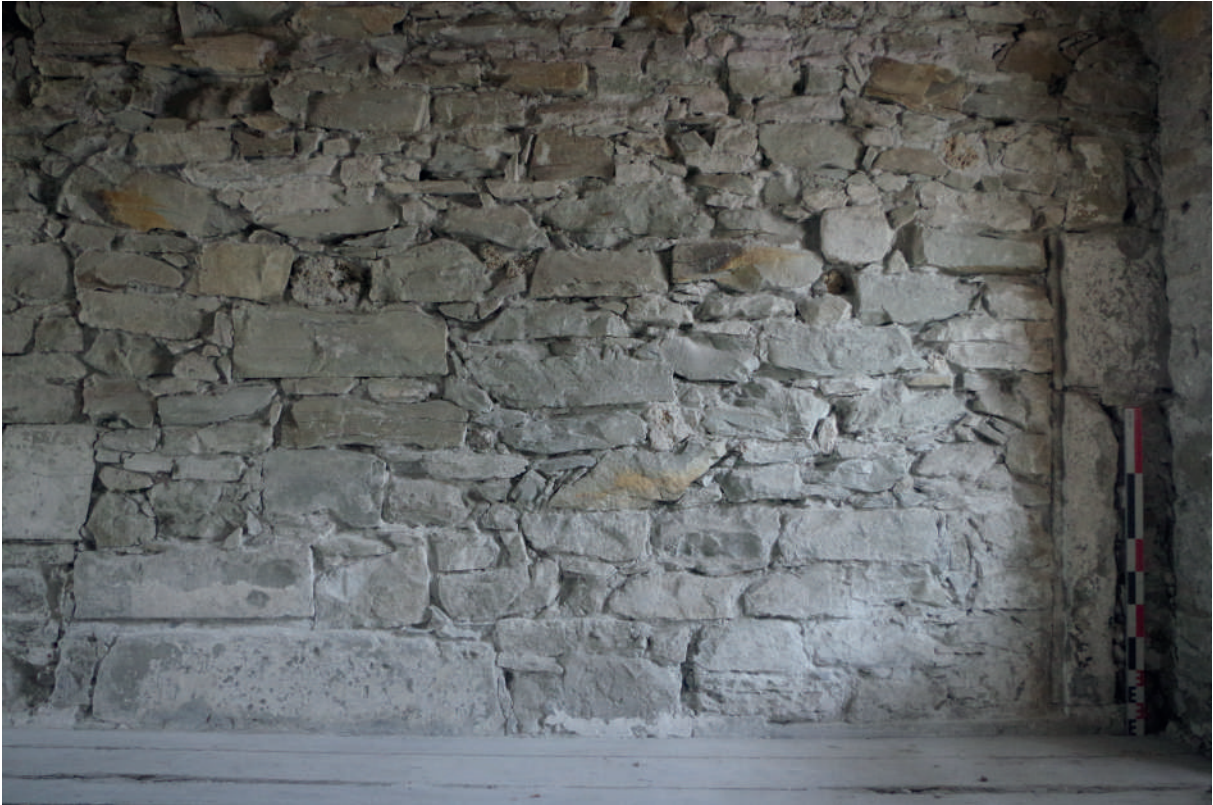
Fig 194 : Parement oriental du mur M 1075. Cliché : Équipe de fouille 2020.

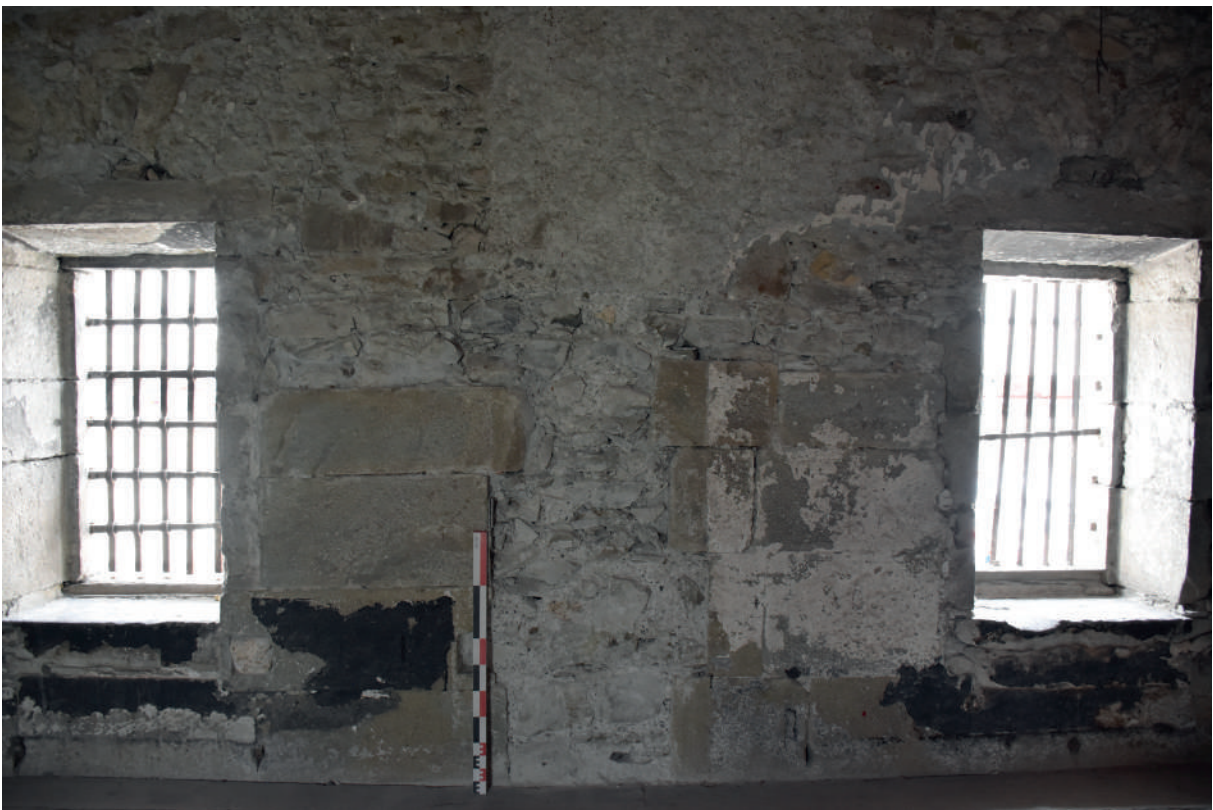
Fig 195 : Reparementage en pierre de taille des cellules de l'aile basse. Cliché : Équipe de fouille 2020.

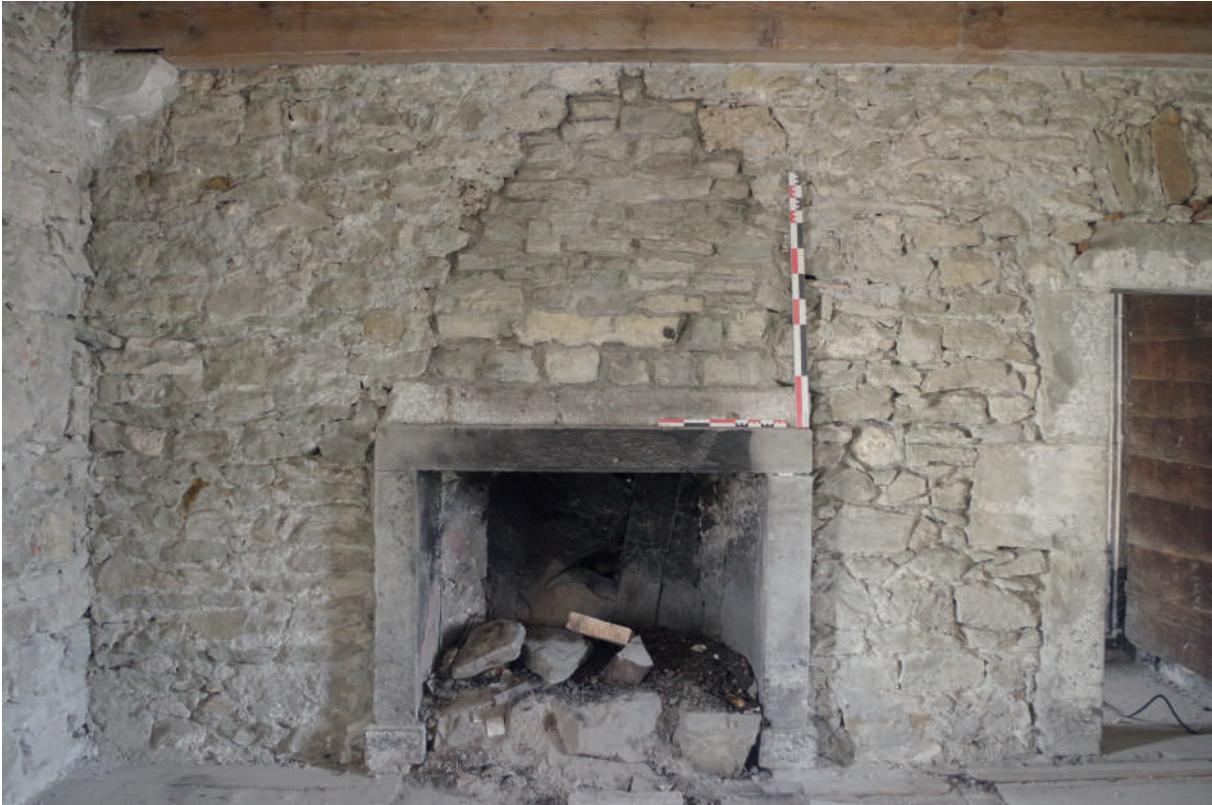
Fig 205 : Cheminée CHE 1078 (ES 1.30). Cliché : Équipe de fouille 2020.

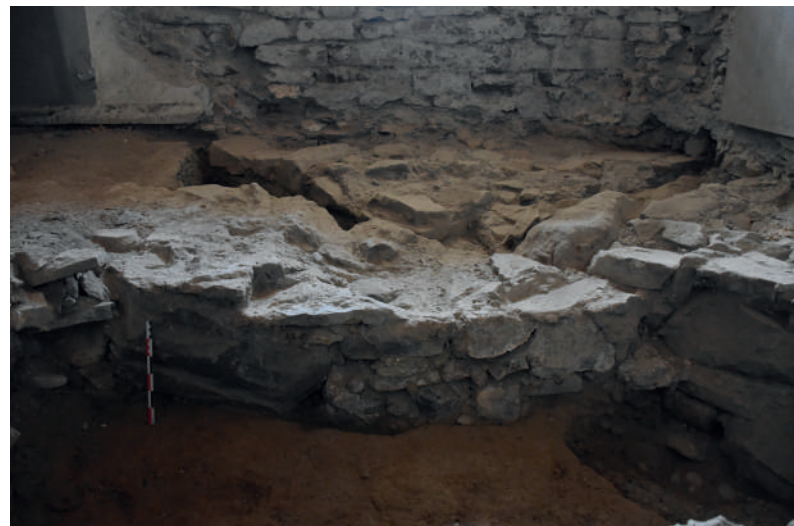
Fig 217 : Parement nord du mur M 1112. Cliché : Équipe de fouille 2020.

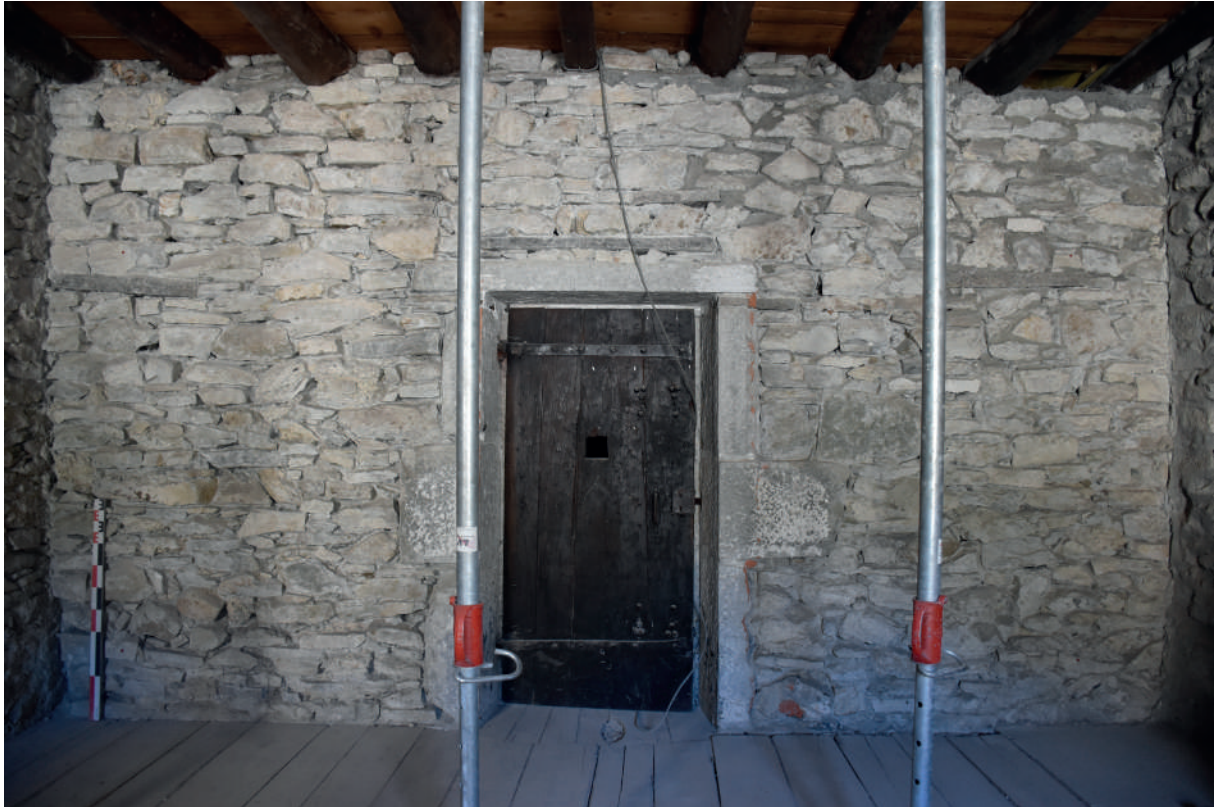
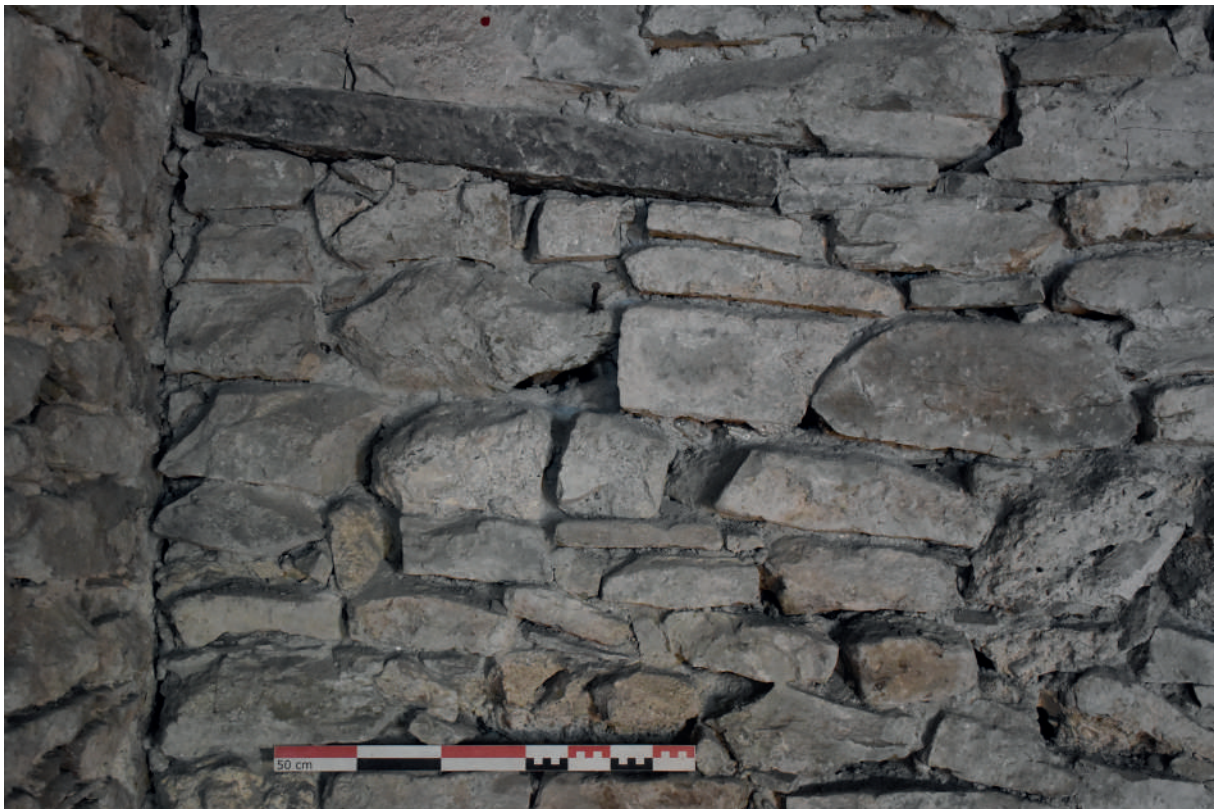
Fig 229 a et b : Porte POR 1146 et ouvertures OUV 1147 et 1148 réparties de part et d'autre de la porte.
Clichés : Équipe de fouille 2020.

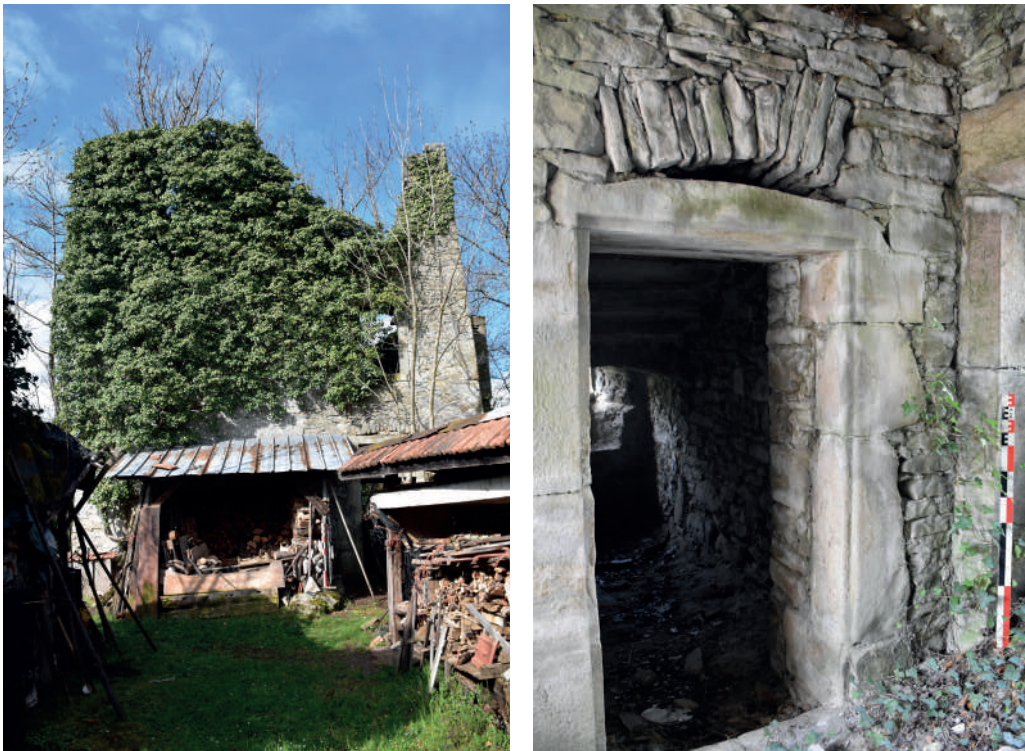
Fig 363 a et b : Vue générale de la tour nord et détail de sa relation avec le logis. Cliché : Equipe de fouille.
