Le château des sires de Faucigny (Bonneville, Haute-Savoie)

Le château des sires de Faucigny

(Bonneville, Haute-Savoie)

Fouille Programmée triennale 2019-2021 – Document final de synthèse

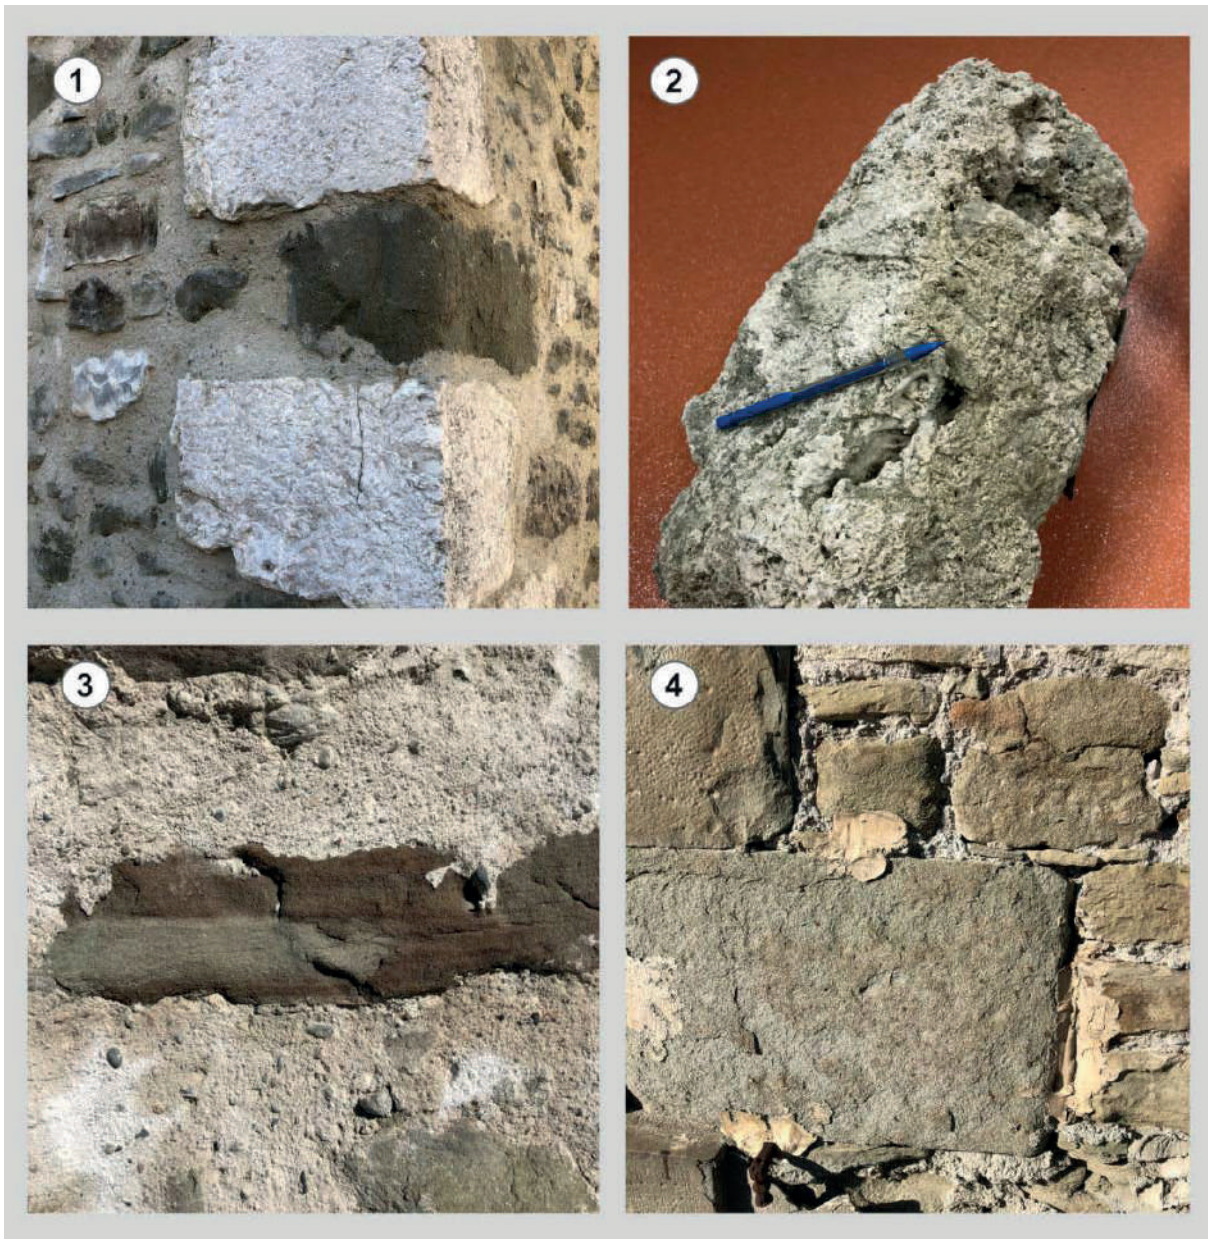
Fig 47 : Planche photo de blocs (mur extérieur du château) utilisés comme matériaux de construction : l'analyse pétrographique permet de distinguer :

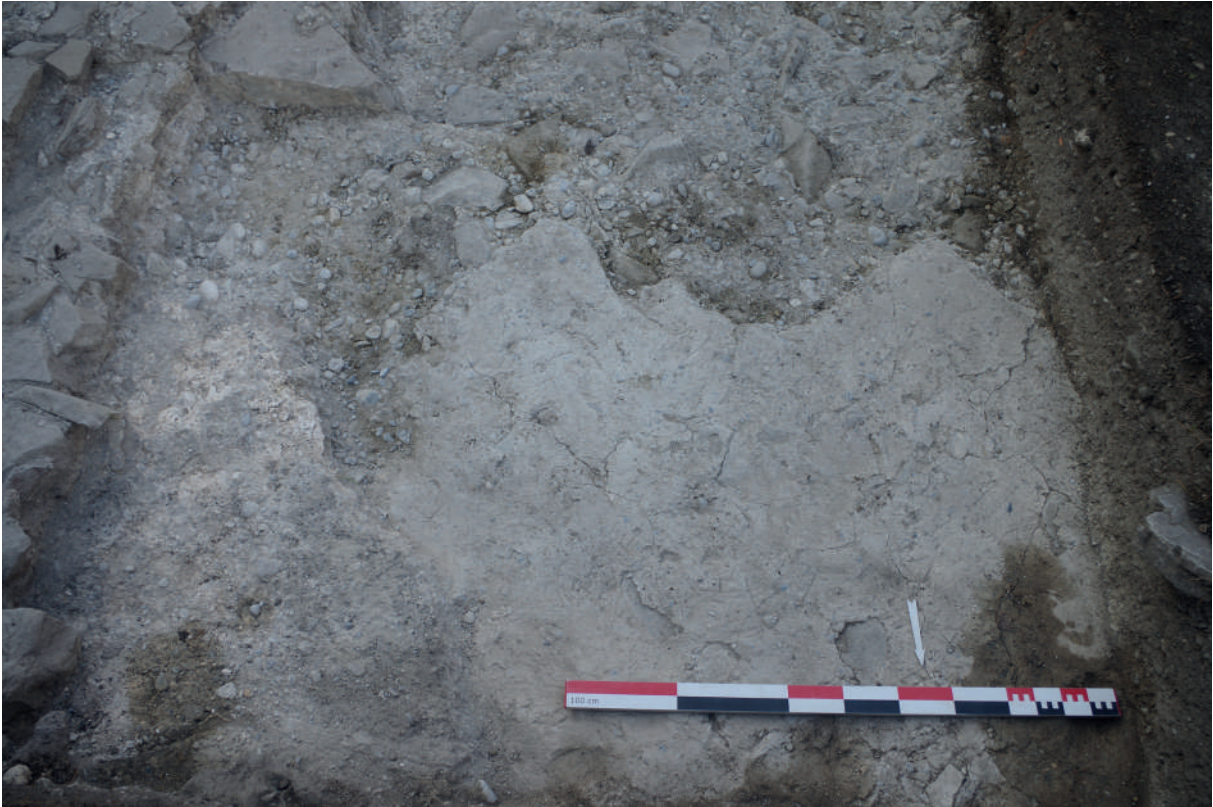
Fig 70 : Vestiges d'un sol en mortier de chaux. Cliché : Equipe de fouille 2018.

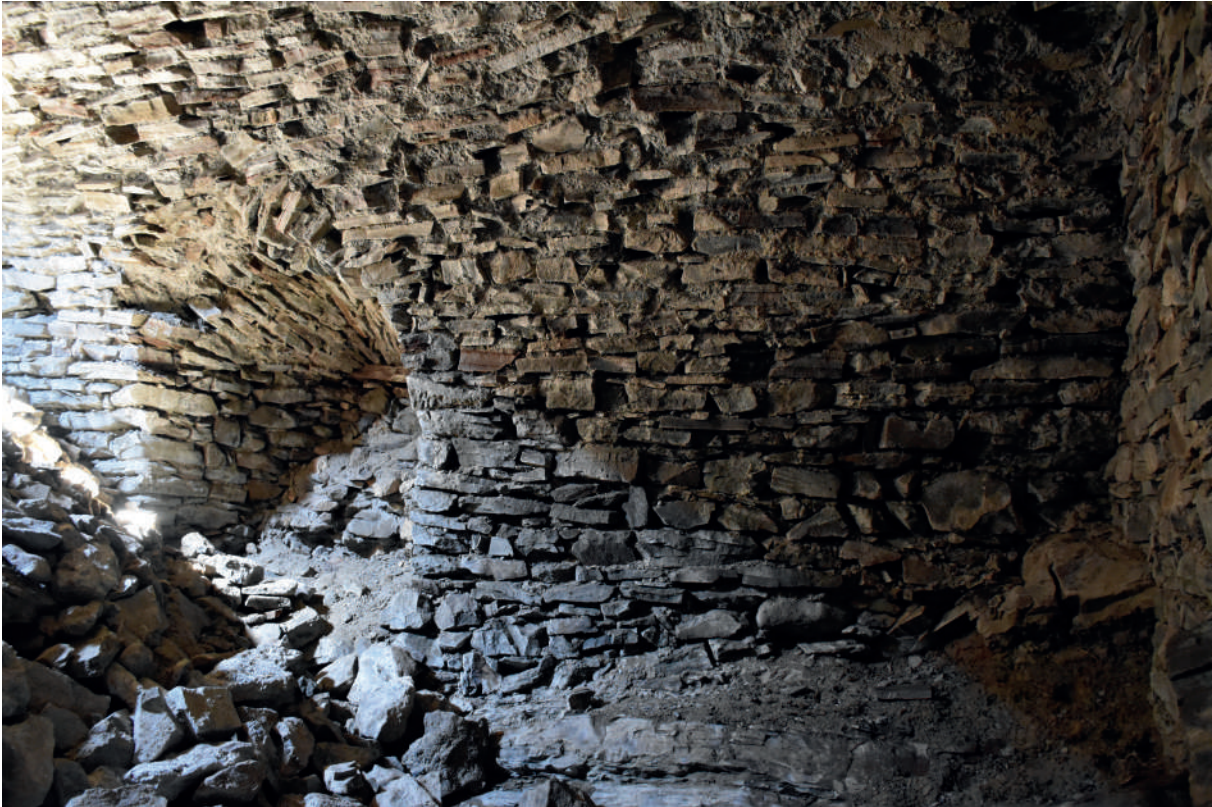
Fig 106 : Parement sud de la courtine M 1029 et ouverture ARC 1032.
Cliché : Equipe de fouille 2018.

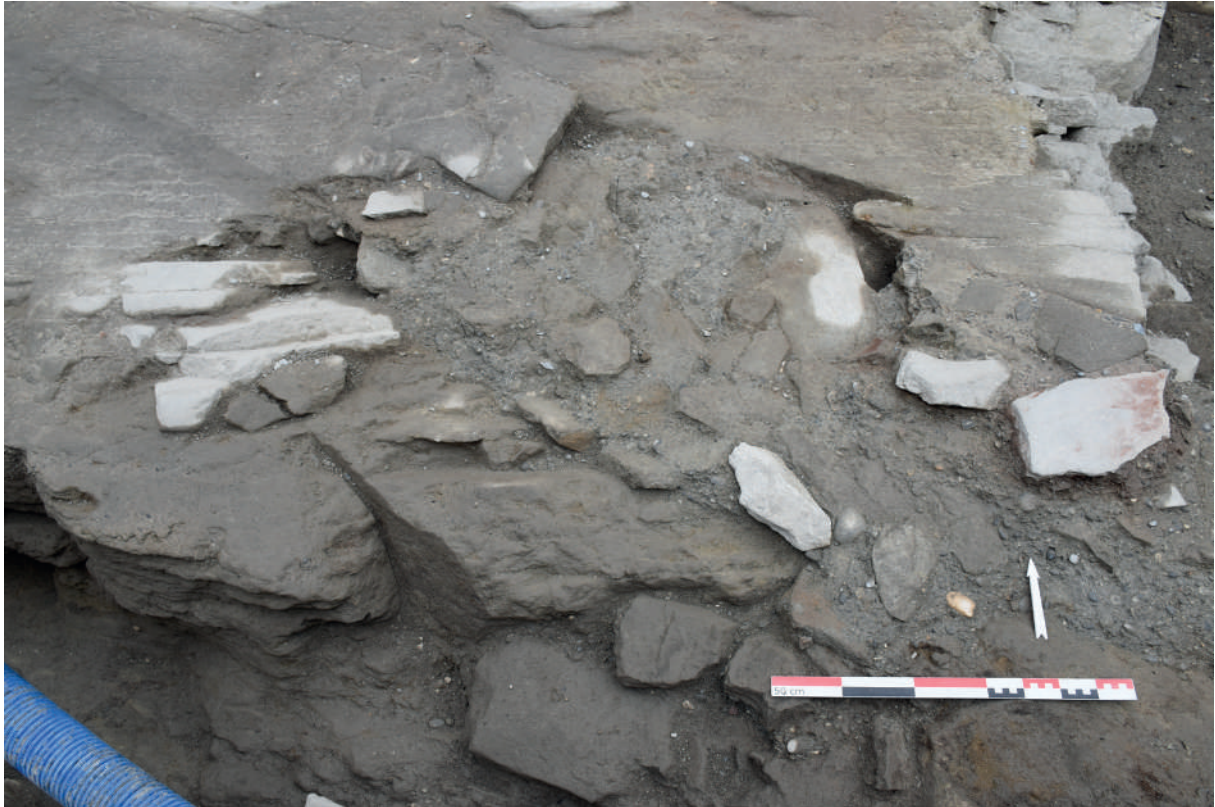
Fig 114 : Aménagement du substrat rocheux lors de la construction de l'édifice. Cliché : Équipe de fouille 2019.

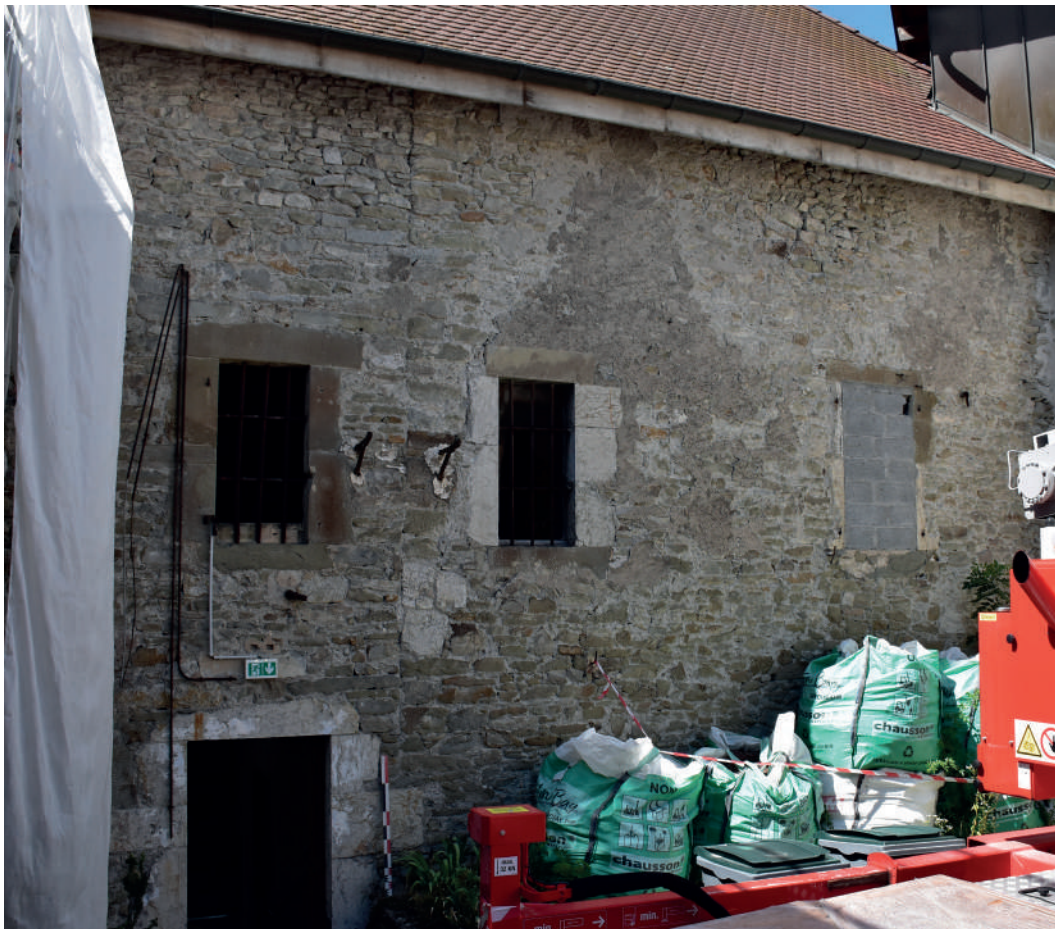
Fig 165 : Parement extérieur de l'agrandissement du bâtiment ouest des prisons. Présence d'un coup de sabre sur toute la hauteur du bâtiment. Cliché : Équipe de fouille 2020.

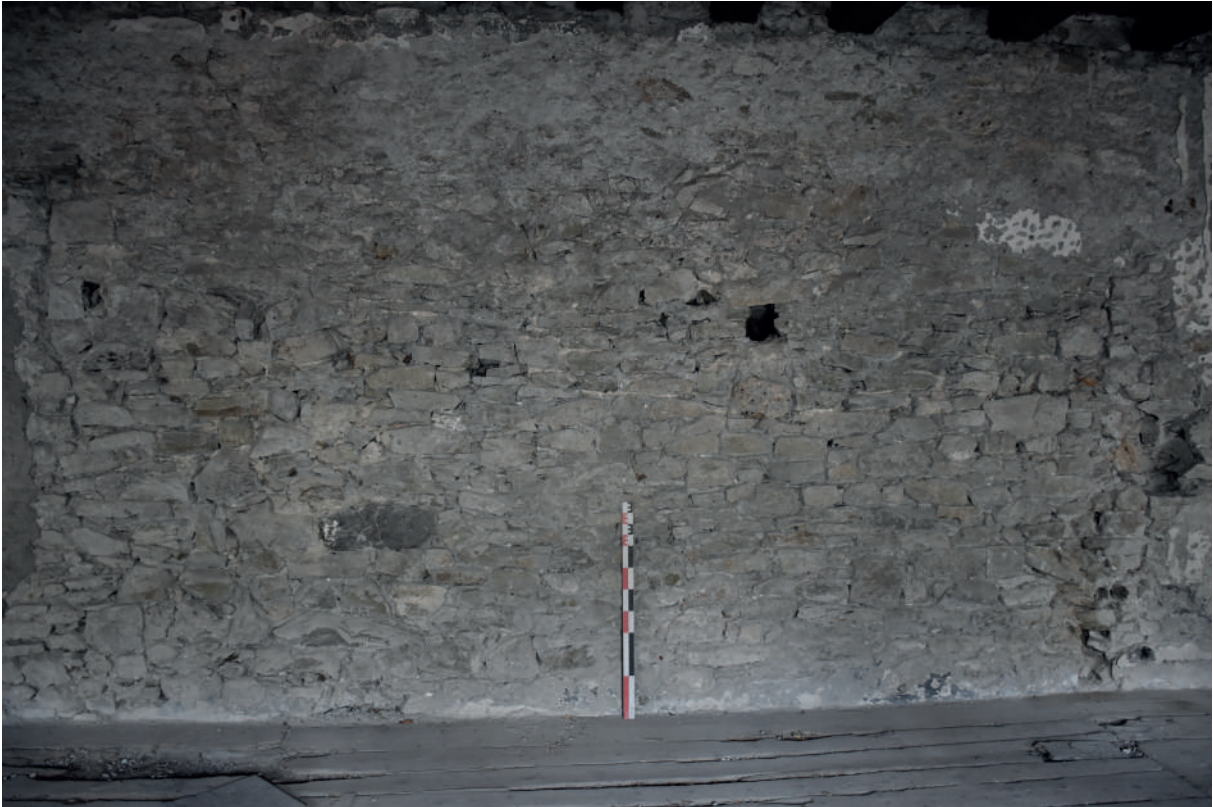
Fig 180 : Parement USC 10297 et reprise en sous-œuvre 10296. Cliché : Équipe de fouille 2020.

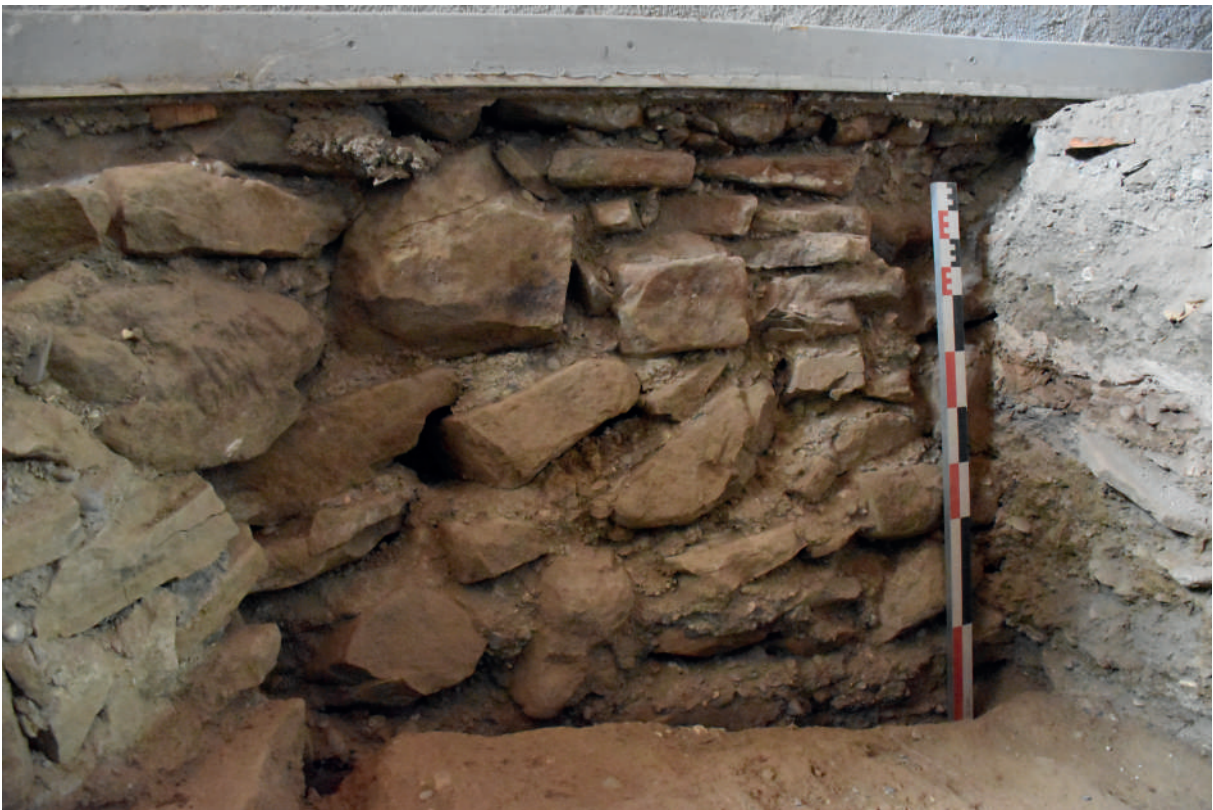
Fig 181 : Parement de la première phase de construction du mur M 1098. Cliché : Équipe de fouille 2020.

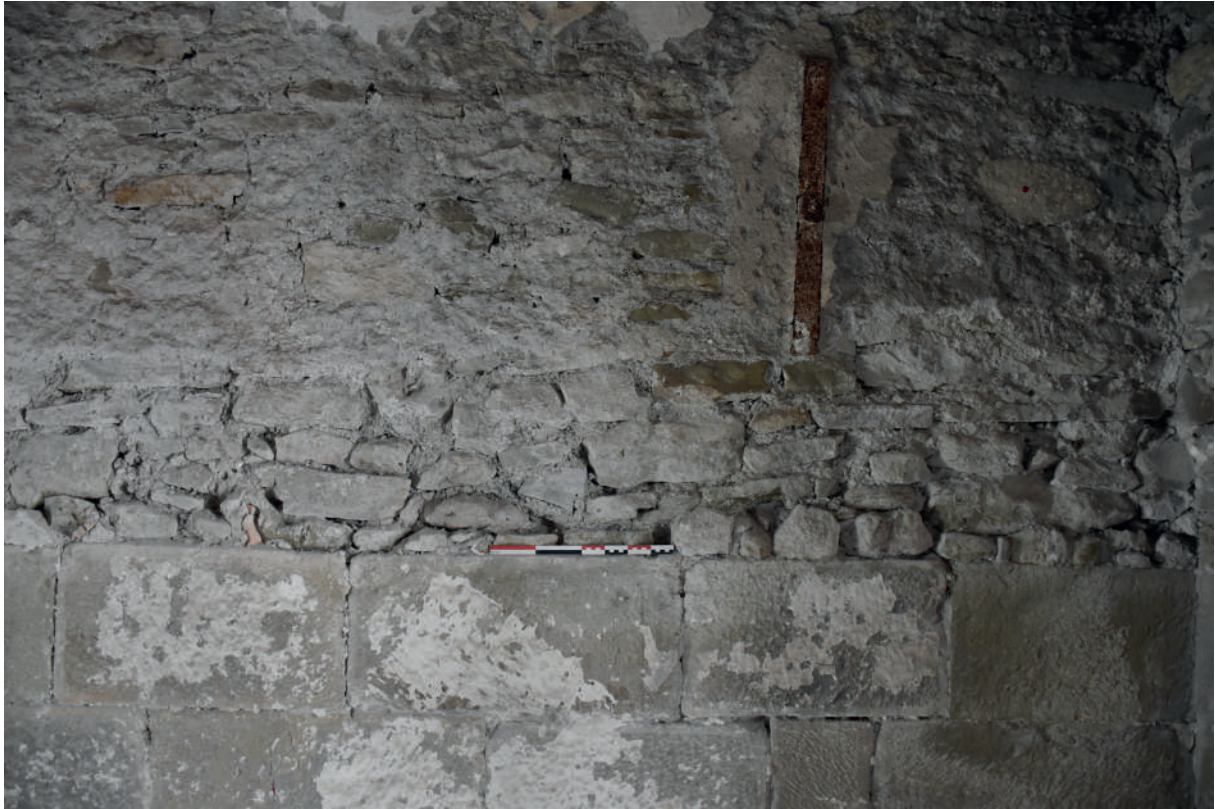
Fig 191 : Parement d'origine USC 10265 du mur M 1086. Cliché : Équipe de fouille 2020.

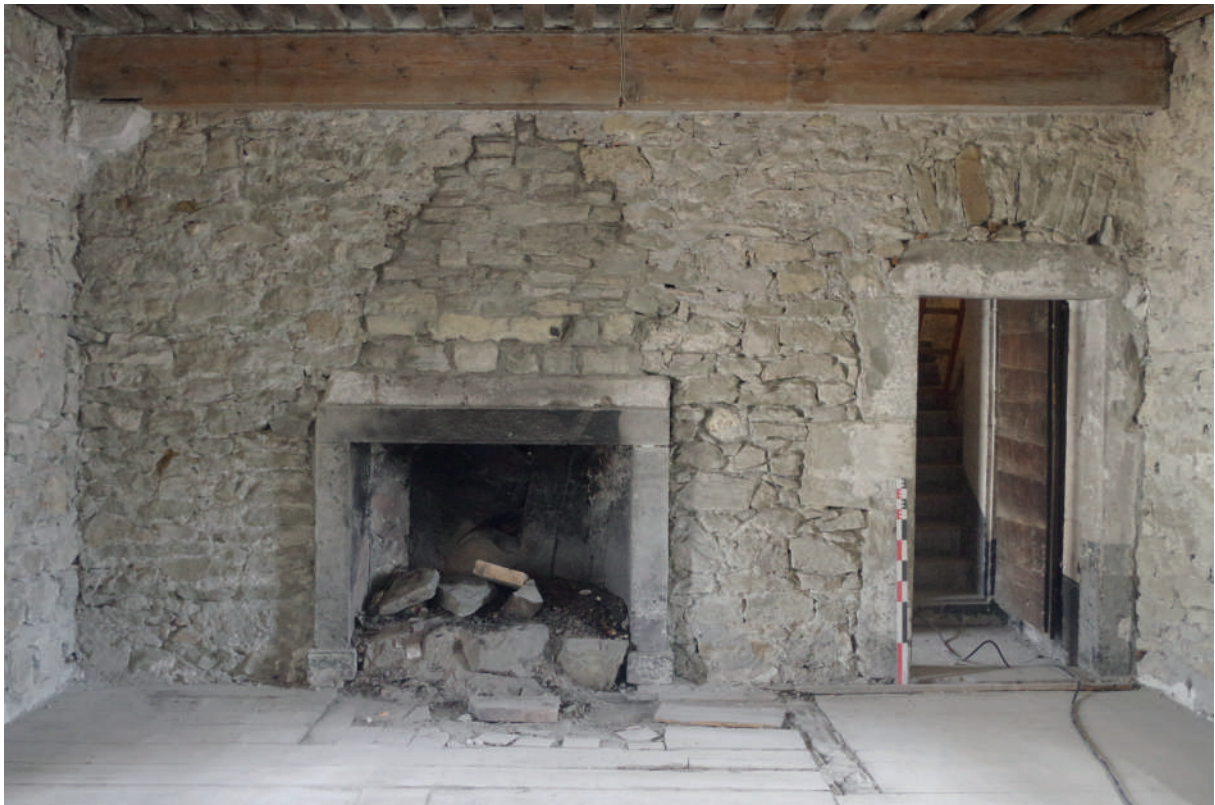
Fig 192 : Parement USC 10223 au sein du mur M 1076. Cliché : Équipe de fouille 2020.

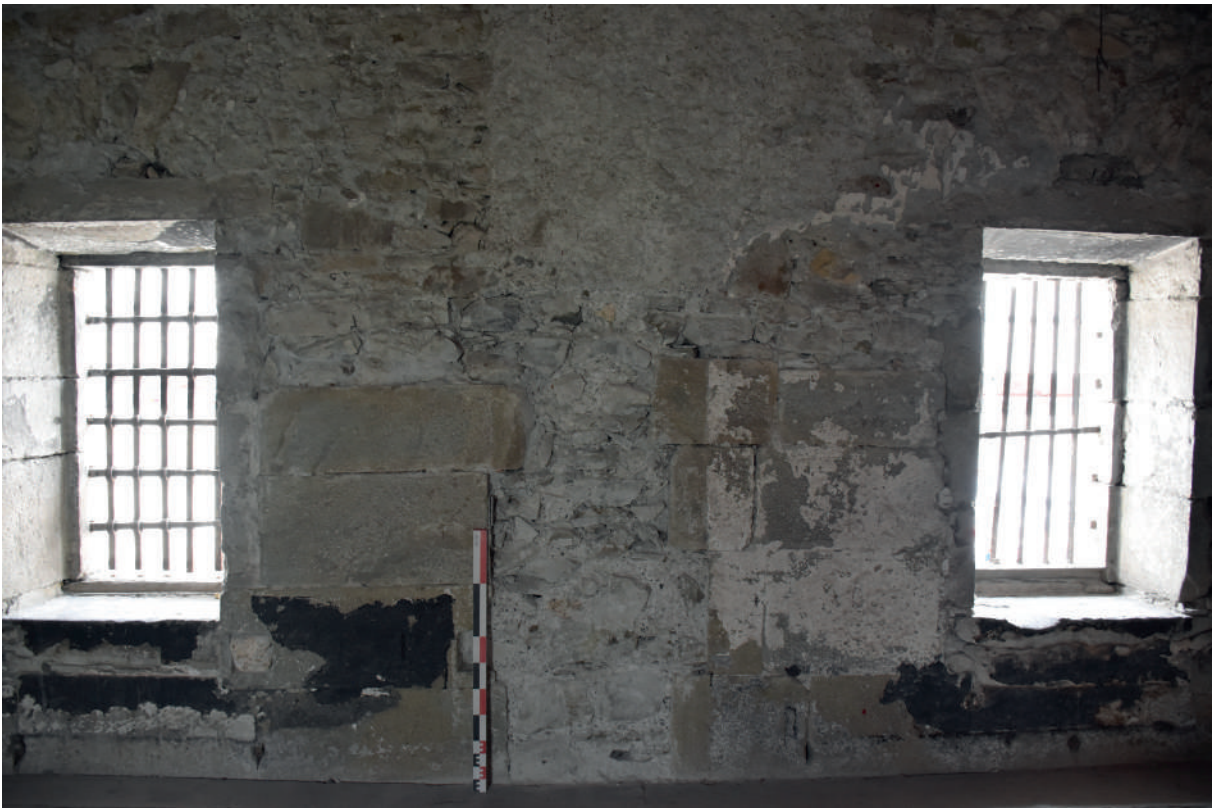
Fig 195 : Reparementage en pierre de taille des cellules de l'aile basse. Cliché : Équipe de fouille 2020.

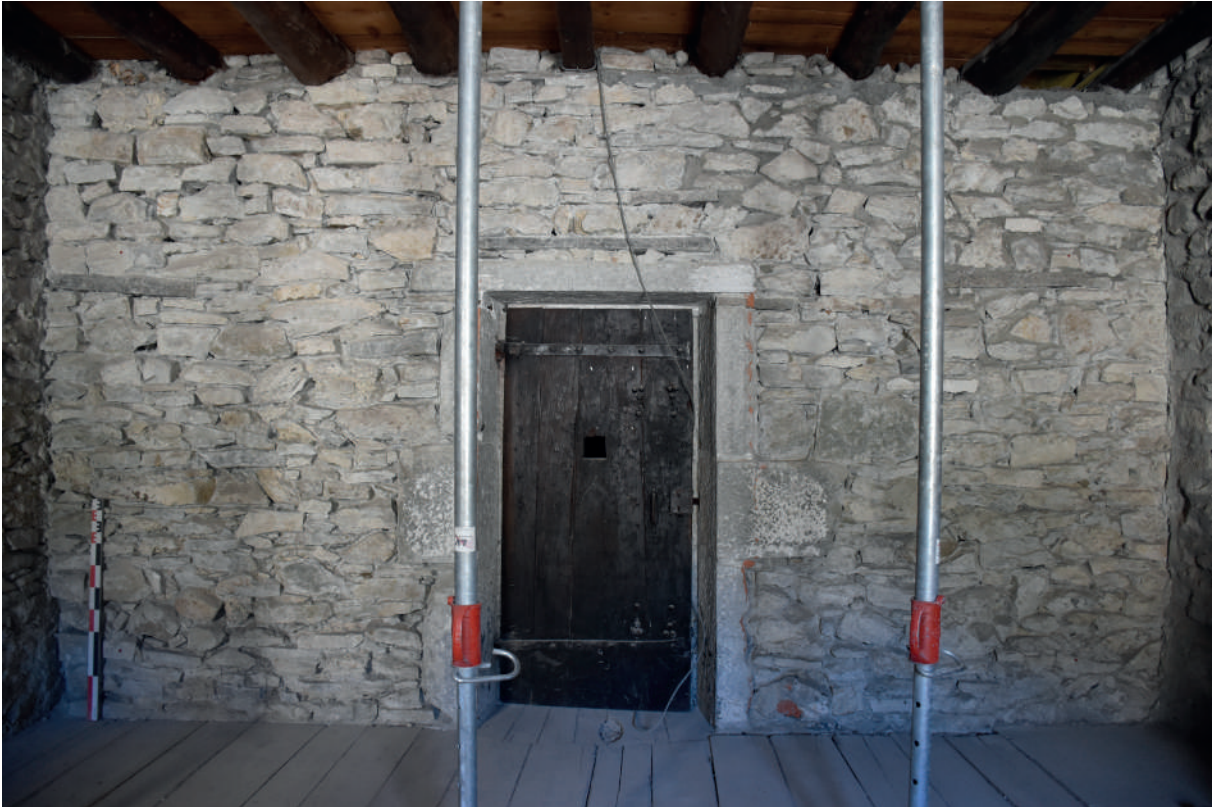
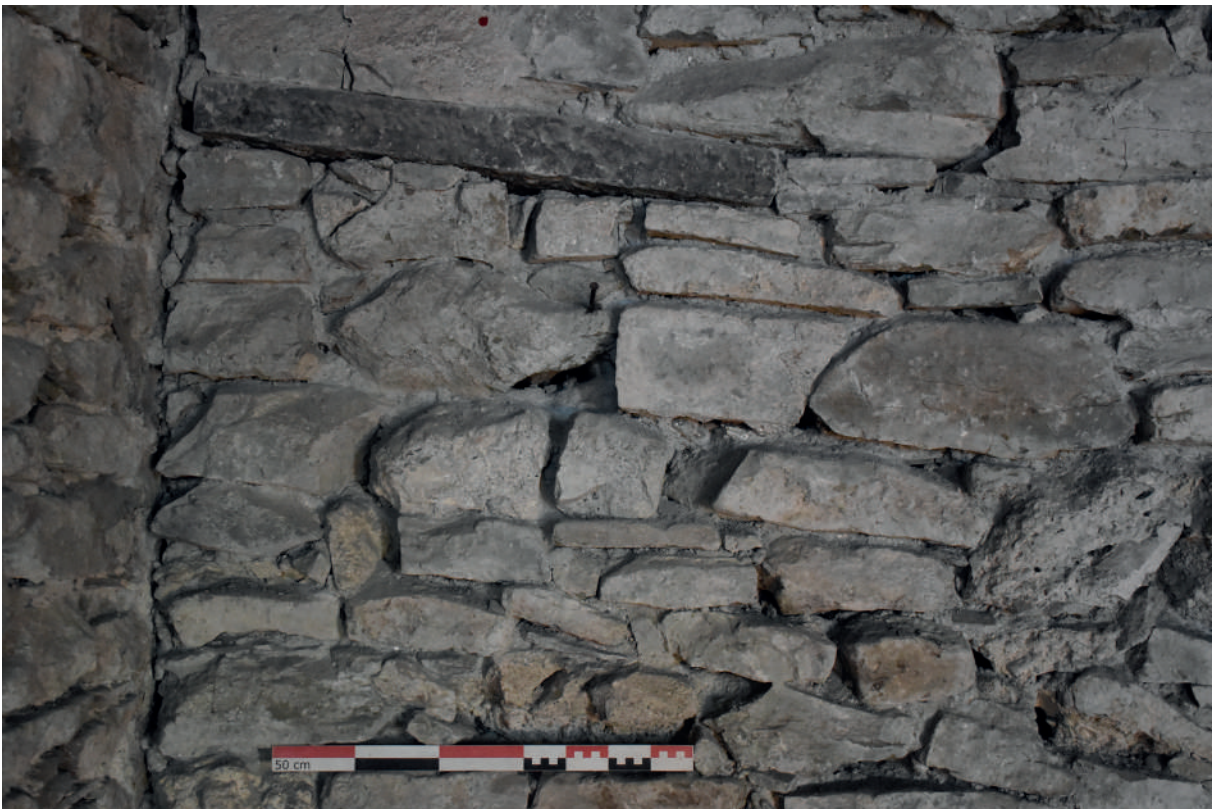
Fig 229 a et b : Porte POR 1146 et ouvertures OUV 1147 et 1148 réparties de part et d'autre de la porte.
Clichés : Équipe de fouille 2020.

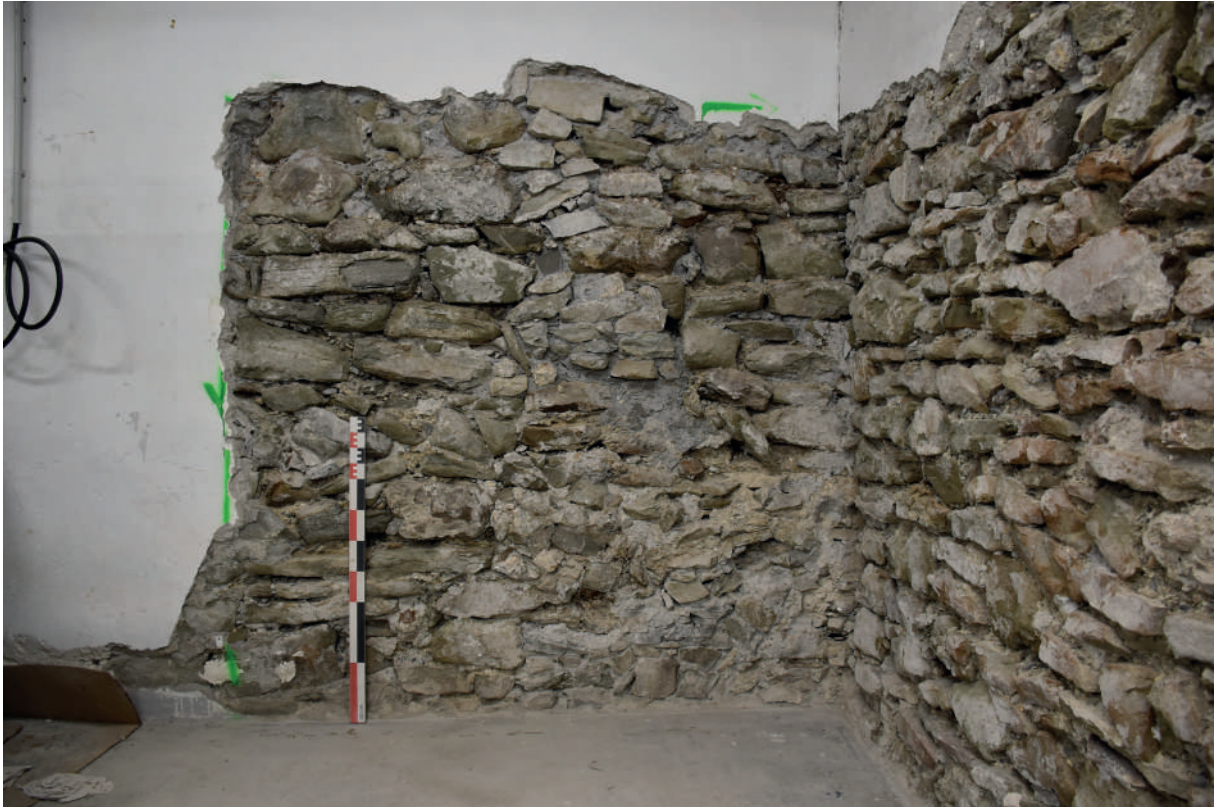
Fig 233 : Parement septentrional de la courtine sud (M 1064). Cliché : Équipe de fouille 2020.
