Le château des sires de Faucigny

(Bonneville, Haute-Savoie)

Volume 3 : Annexes

Fouille Programmée triennale 2019-2021 – Document final de synthèse

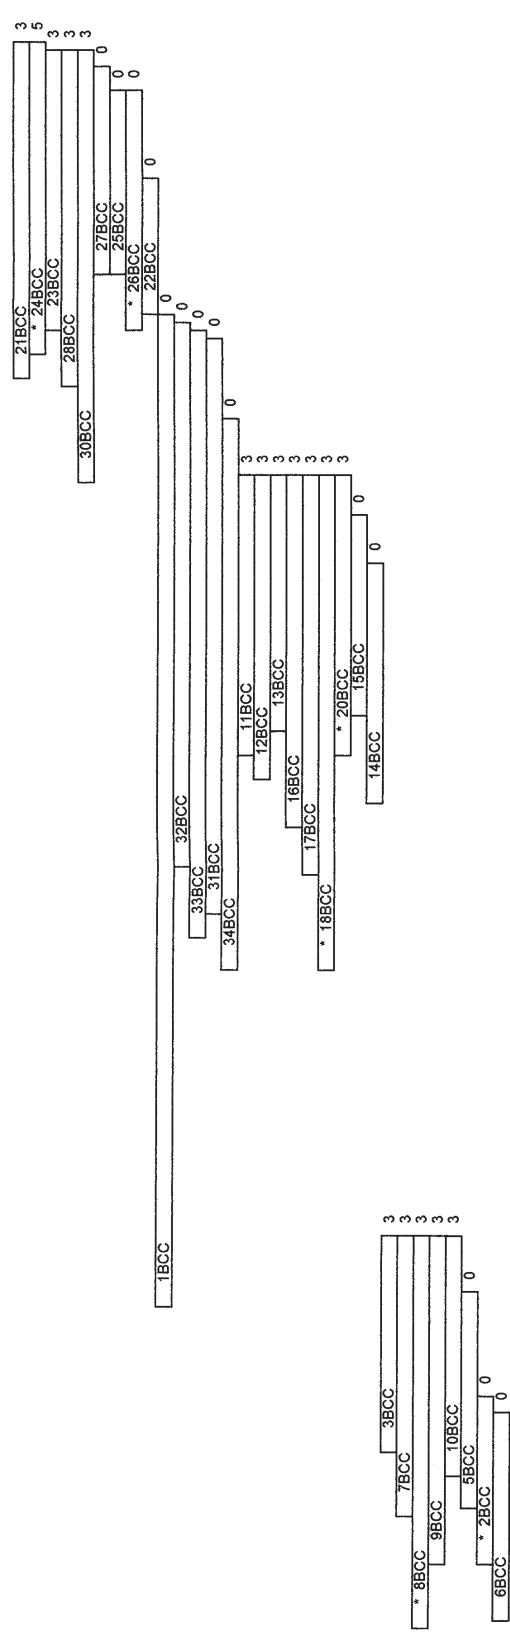
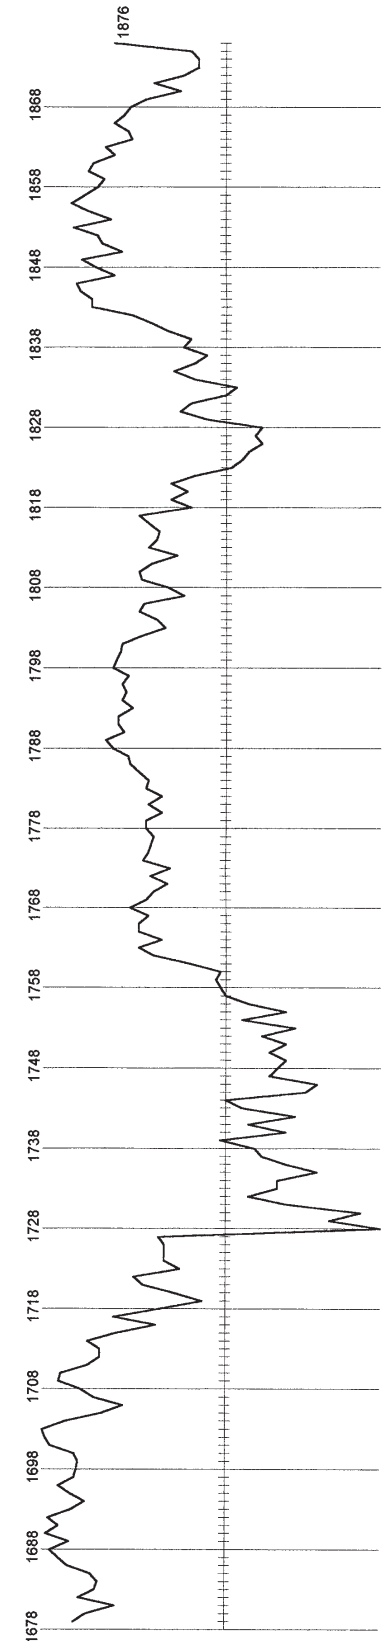
Bloc diagramme de constitution de la référence
 Bonneville (74130)
 Château des Ducs de Faucigny, charpentes
 Séquence 9000BCC (épicéa) de 1679 à 1876

Histogramme cumulé de couverture de la référence
 Bonneville (74130)
 Château des Ducs de Faucigny, charpentes
 Séquence 9000BCC (épicéa) de 1679 à 1876
