Une construction séculaire en péril au quartier des Pradons à Cabris (06)

Description du Grand Mur

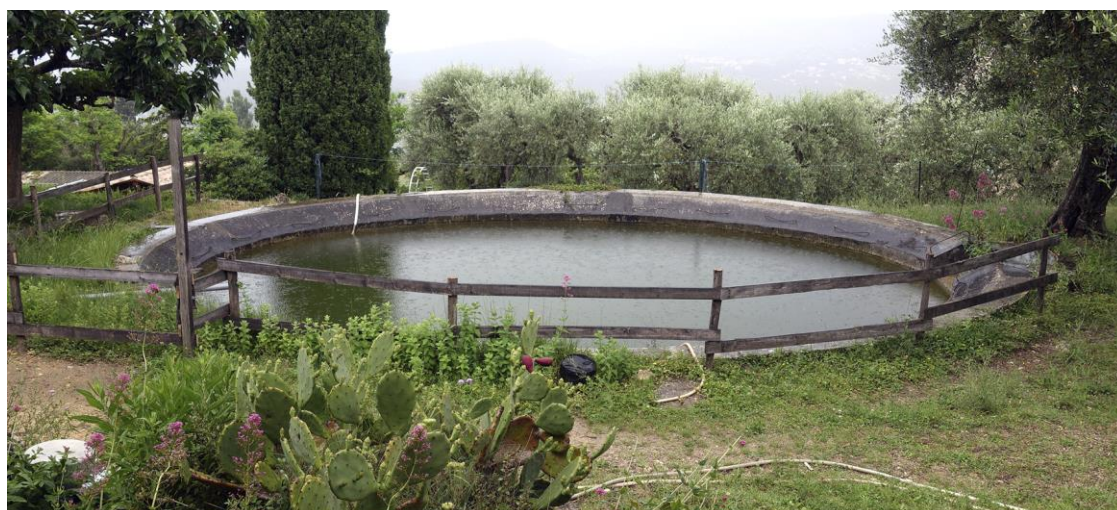
Cinq niveaux principaux agencent le domaine (fig. 11, 12) : au sud, un ensemble de petites terrasses est dédié à diverses cultures et à des enclos à chevaux ; en amont, deux niveaux sont réservés aux habitations et à quelques oliviers ; plus haut, une grande oliveraie et un grand bassin elliptique de 10 m sur 7 m de dimensions extérieures (fig. 13), profond de 2 m, occupent une grande terrasse ; la dernière plateforme, la plus étendue, essentiellement affectée à une oliveraie (fig. 14), est soutenue par un mur impressionnant, celui qui s'est partiellement écroulé (fig. 15), qui sera appelé « Grand Mur ».

Fig. 13 : Le grand bassin elliptique

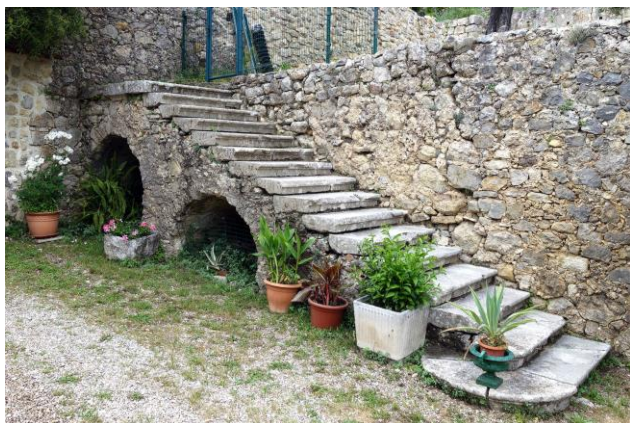
Fig. 17 : L'escalier droit (ensemble)

Divers escaliers, dont deux, l'un droit (**fig. 17, 18**), l'autre courbe ou tournant (*infra*), permettent la circulation d'une terrasse à l'autre.

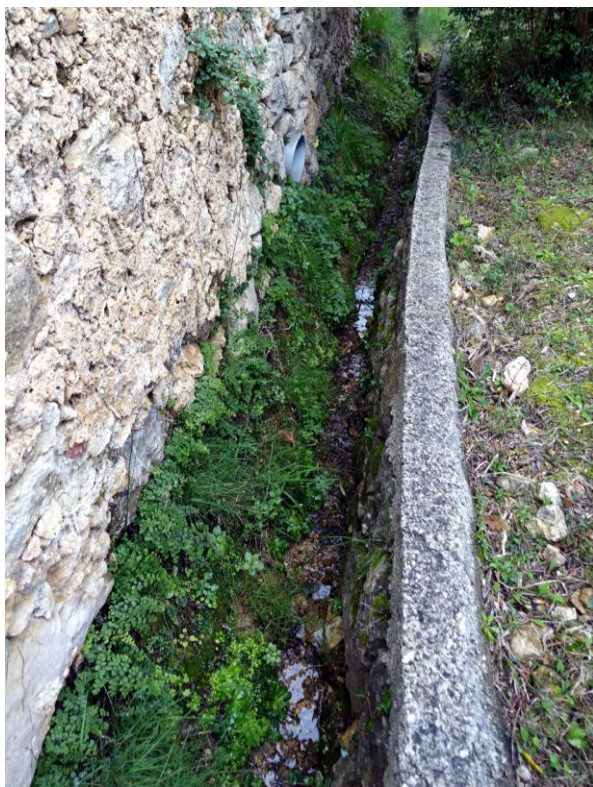
Fig. 20 : Canal ouest-est

À partir du point d'entrée des eaux de la source Boulard, au nord de la propriété (**fig. 19**), deux canaux principaux sillonnent le domaine, l'un d'ouest en est (**fig. 20**), l'autre du nord au sud (**fig. 21**).

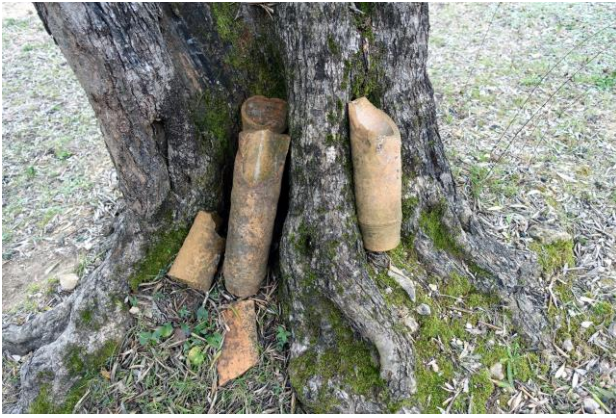
Fig. 22 : Morceaux de canalisations en terre cuite

Plusieurs morceaux de canalisations abandonnées (**fig. 22**) et de poteries en céramique vernissée (**fig. 23**) sont encore présents sur la propriété.

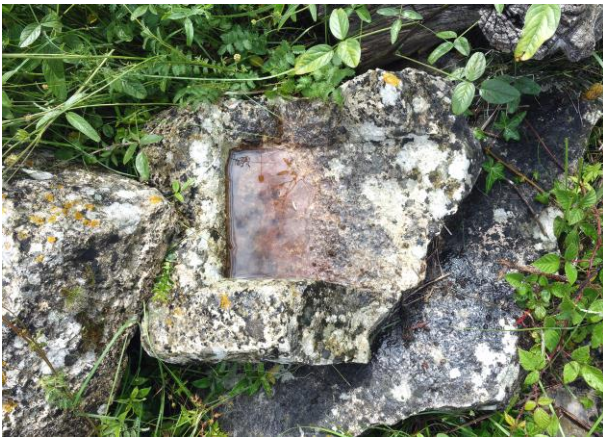
Fig. 24 : Bassin en pierre cassé

Un bassin en pierre, cassé, gît au milieu de marches vétustes et disloquées (*infra*) (**fig. 24**).

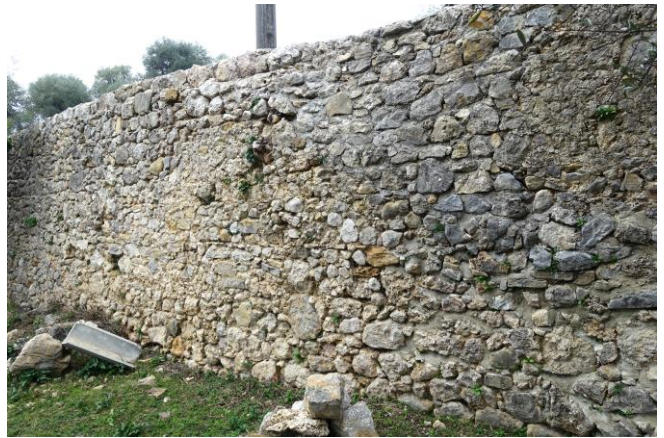
Fig. 25 : Mur Nord

Deux hauts murs, apparemment anciens, montrant quelques reprises et restaurations, ferment la propriété au nord (« mur Nord ») (**fig. 25**) et à l'est (« mur Est ») (**fig. 26**). Le mur Nord est pourvu d'une porte à encadrement plein cintre (**fig. 27, 28**) avec pierre à bossage sur le piédroit est (**fig. 29**) ; cette porte donne sur le chemin des Pradons. Un petit escalier extérieur récent (**fig. 30**), en contrebas du chemin des Pradons, témoigne d'une surélévation de l'ancien chemin.

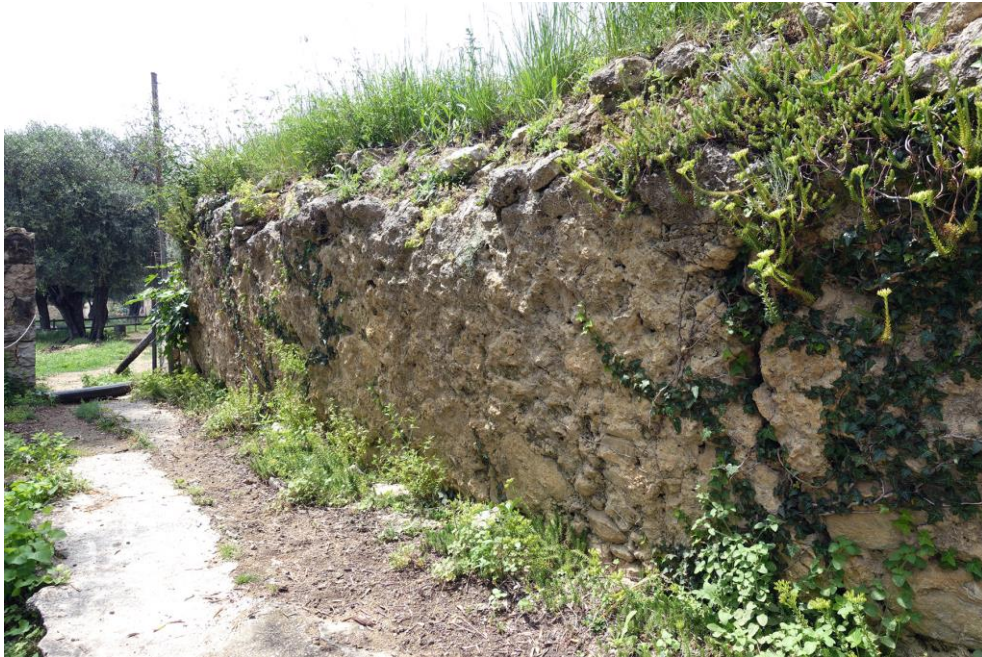
Fig. 31 : Vestiges d'un mur très ancien (L. 8 m, h. 1,30 m)

Plusieurs vestiges de murs très anciens sont encore visibles au sein de la propriété, notamment sur les parcelles situées à l'est du Grand Mur (**fig. 31**). Au sein d'un des nombreux murs de terrasses du secteur, une niche, de type semi-borie ou captage de source, est aujourd'hui quasiment comblée (**fig. 32**).

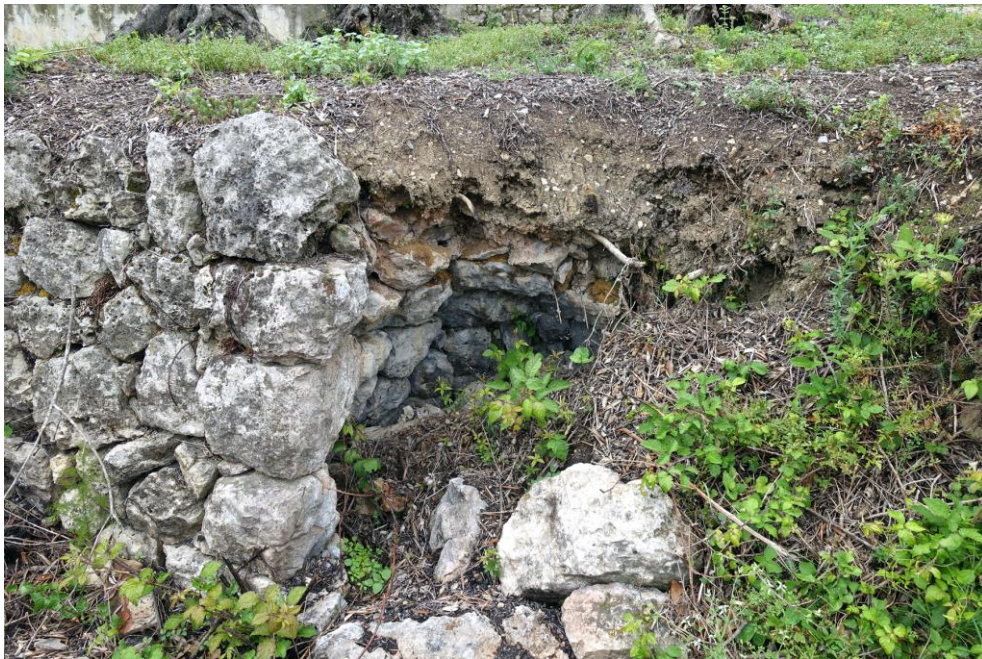
Fig. 32 : Vestiges d'une niche aménagée dans un mur de terrasse

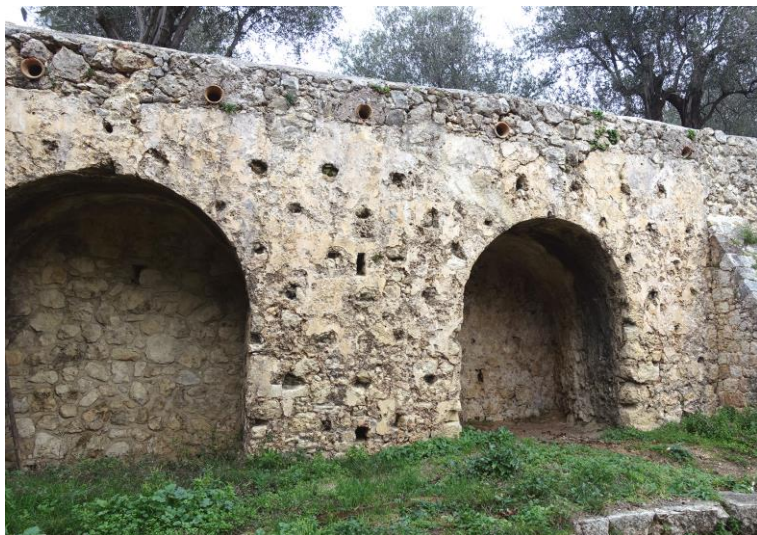
Fig. 34 : Partie ancienne

Les parties semblant les plus anciennes sont constituées de petits blocs et de pierres tout-venant recouverts d'un épais crépi lisse et sont pourvues de nombreuses ouvertures rectangulaires ou informes correspondant à des barbacanes et à des trous de boulines (**fig. 34**).

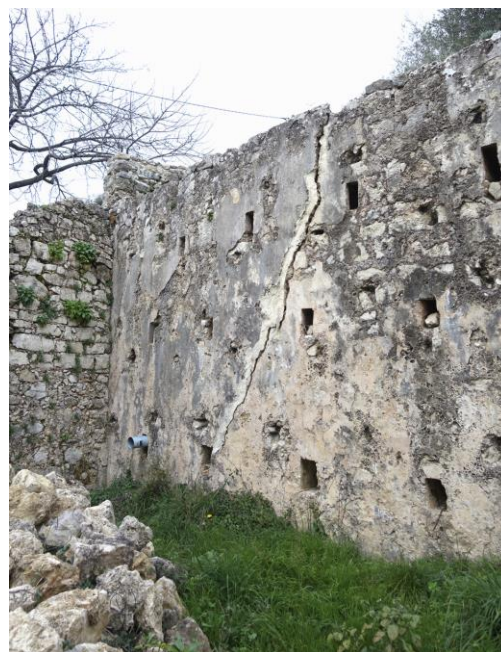
Fig. 35 : Fissure importante (extrémité occidentale)

Une importante fissure (**fig. 35**), à l'extrémité occidentale, augure mal du maintien de cette portion de l'édifice.

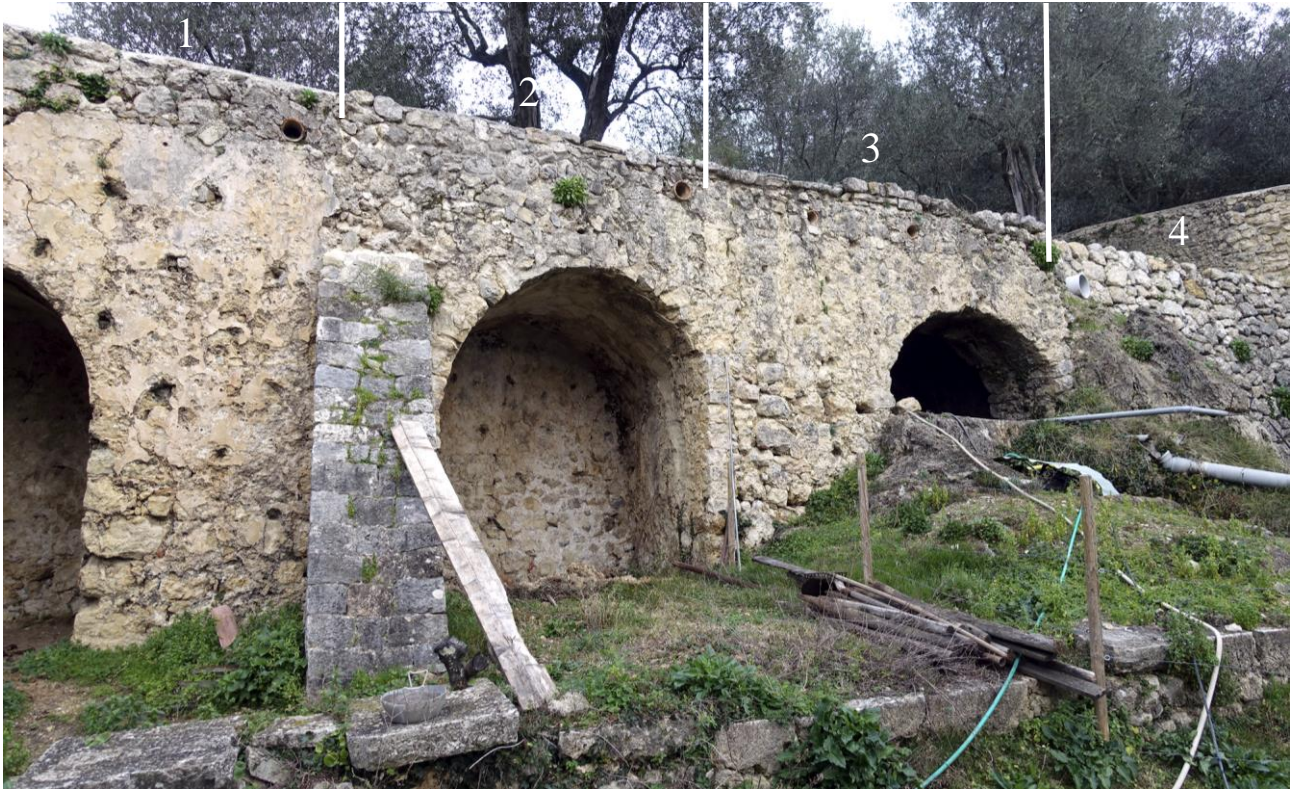
L'extrémité orientale du Grand Mur montre deux phases de restauration non datées : une au niveau de l'alcôve 9, et une, plus sommaire, à l'aide de petits blocs tout-venant non cimentés. (**fig. 36**).

Fig. 36 : Partie orientale montrant trois types de construction et de reconstruction
 Le 1er et le 3e tronçons sont contemporains et antérieurs au 2e qui ne possède pas les bouches d'écoulement

Par ailleurs, la moitié orientale du mur, non effondrée, a été exhaussée d'un muret intégrant plusieurs bouches d'écoulement des eaux de ruissellement de Jardin Nord (**fig. 43**). Cet aménagement n'apparaît pas sur la moitié occidentale du mur (partie ancienne et partie récente) (**fig. 44**), ni sur la partie de l'alcôve 9 (*supra* fig. 36, tronçon 2).

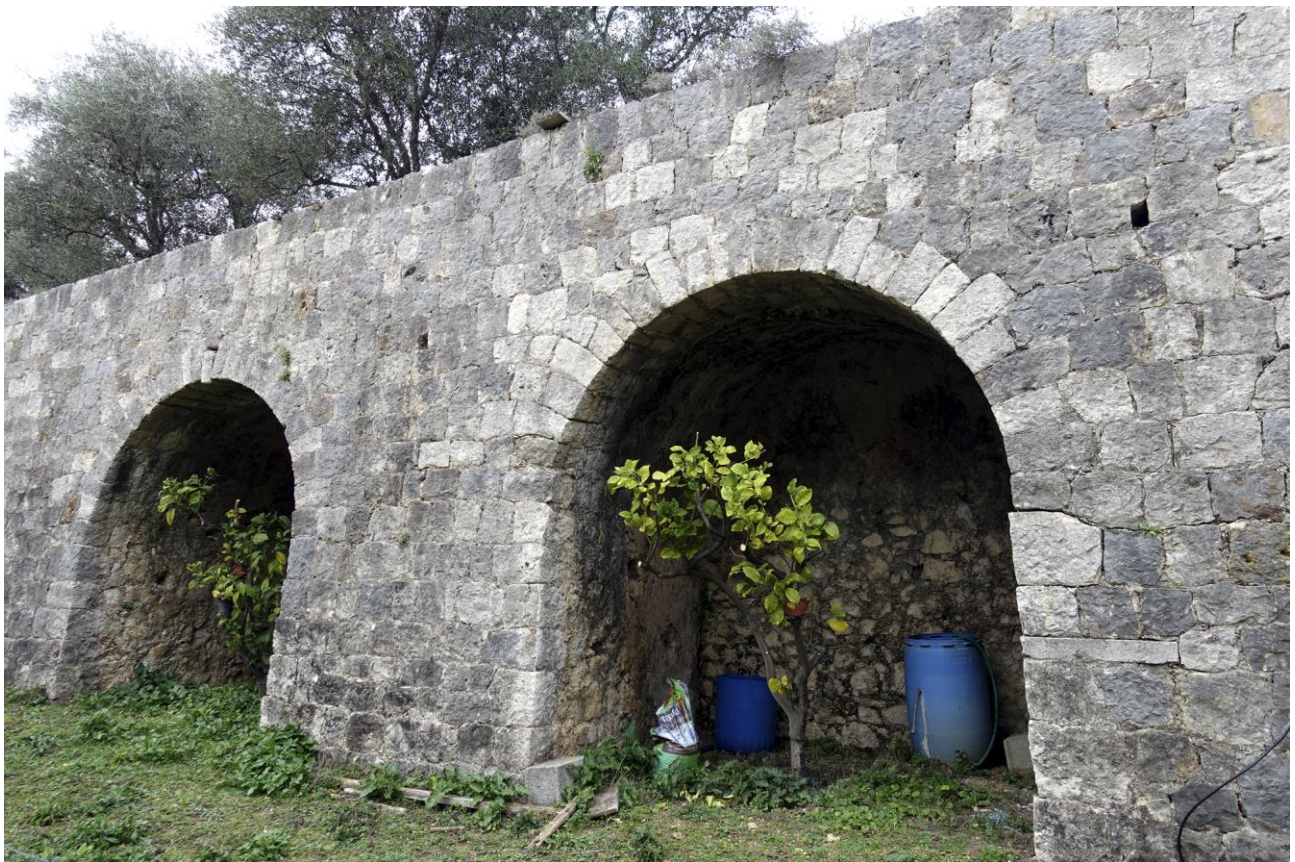
Fig. 37 : Partie restaurée au XVIIIe s. (quatrième type de bâti)

Un tronçon, comprenant les quatre alcôves occidentales (entre la citerne 1 et l'escalier courbe), a été rebâti en pierres de taille parfaitement jointives (**fig. 37**). La reconstruction daterait du XVIII^e s.¹⁶

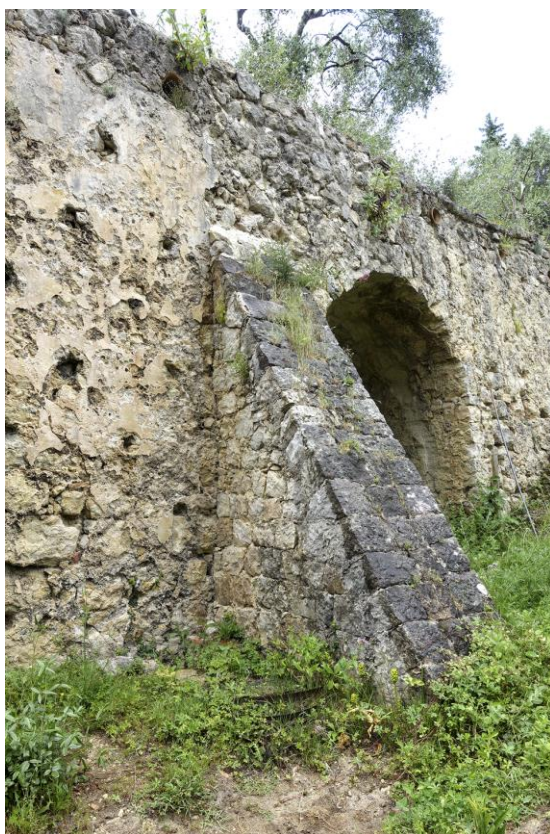
Fig. 38 : Le contrefort 4

Sans doute bâtis à l'occasion de cette restauration afin de consolider les parties anciennes subsistantes, quatre contreforts ont été ajoutés : à l'ouest, entre la citerne 1 et l'alcôve 1 (contrefort 1), à l'est, entre le cellier et l'alcôve 5 (contrefort 2), entre les alcôves 6 et 7 (contrefort 3) et entre les alcôves 8 et 9 (contrefort 4) (**fig. 38**).

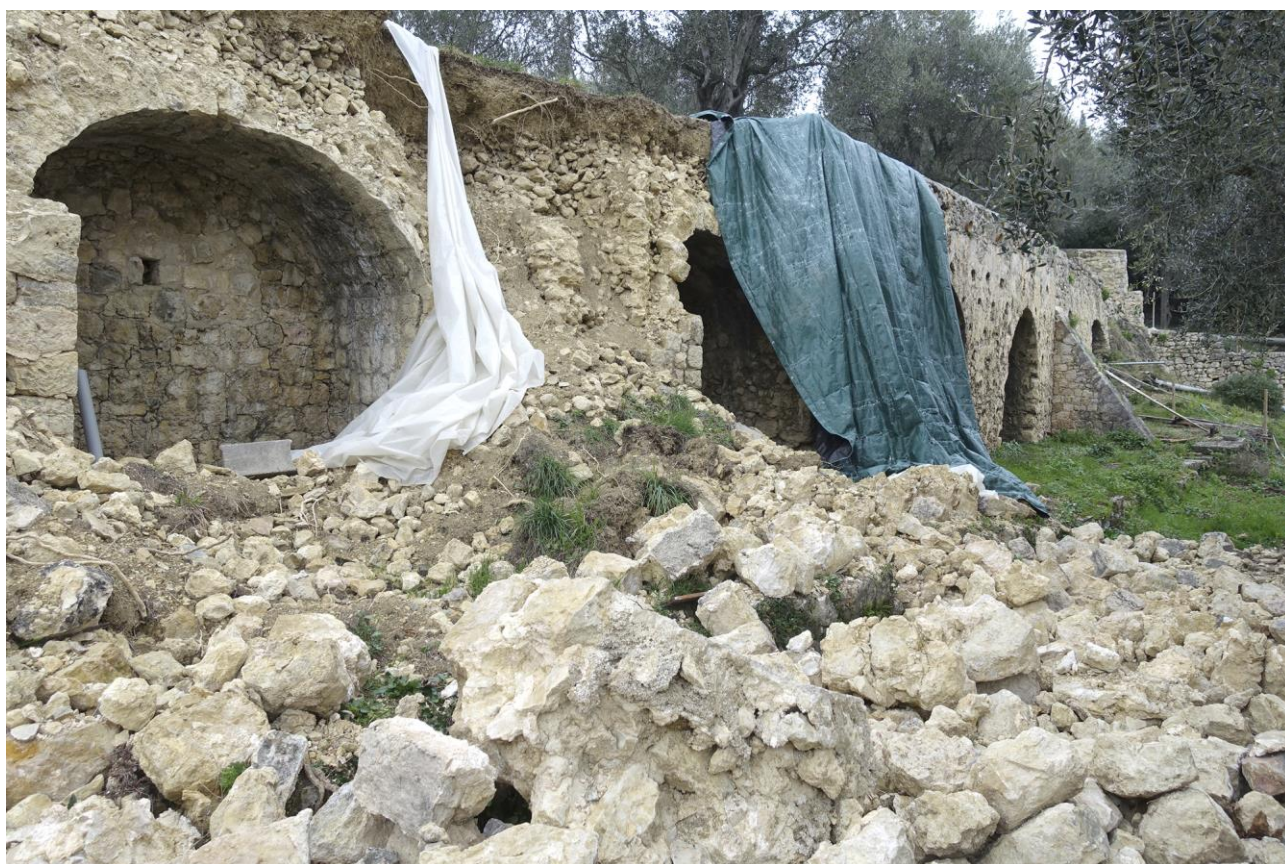
Fig. 39 : Détail de l'effondrement partiel

La partie effondrée est située entre les contreforts 2 et 3 (**fig. 39**).

Mais le poids des années n'est apparemment pas l'unique cause de cette situation.

Sur les parcelles dominant directement *Le Grand Jardin*, un large déboisement de terrains particulièrement pentus (*supra*) puis plusieurs terrassements, plus ou moins heureux, réalisés pour la construction de villas, dans une zone à « Présence d'aléa(s) potentiel(s) »¹⁹, sont montrés du doigt.

Le rapport hydrologique²⁰ fait état, entre autres, d'une modification du tracé de la source, d'un déplacement vers l'est du point d'entrée dans la propriété, de la forte possibilité d'une importante ramification qui expliquerait notamment la diminution considérable de son débit. Les conditions naturelles auraient été dramatiquement réunies pour que la moindre modification des sols entraîne leur bouleversement irrémédiable : source de contact (écoulement collinaire peu profond), terrains de recouvrement de surface (zone géologique instable).

Suite à un premier terrassement et une première construction, l'exécution d'un deuxième terrassement²¹ semble avoir considérablement perturbé le comportement de la source.

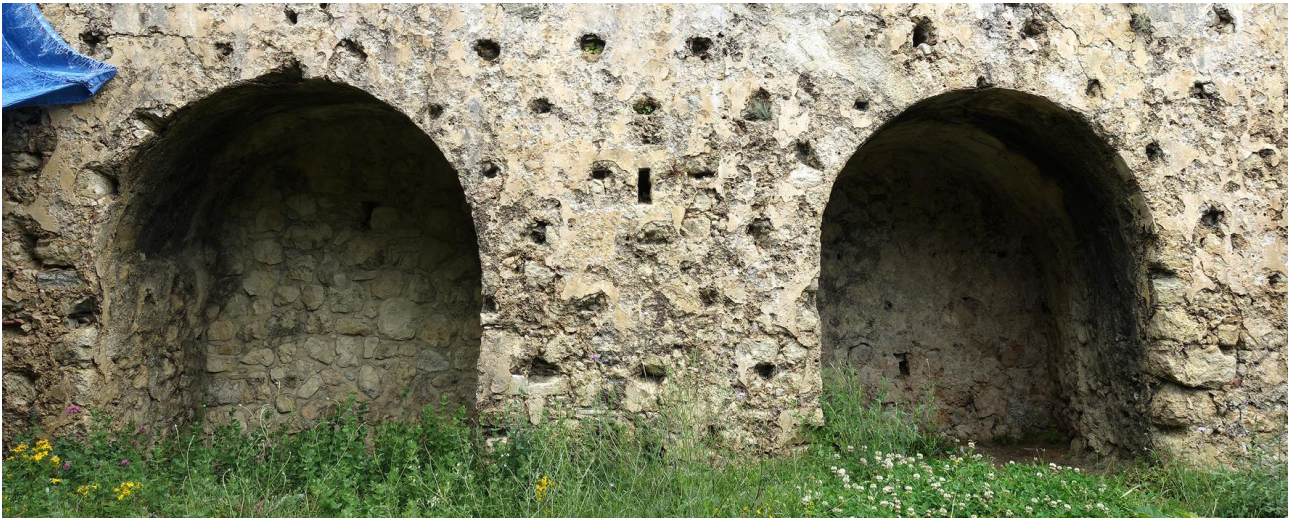
Fig. 40 : Alcôves 7 (fond restauré) et 8

Les dimensions (l., h., prof.) des neuf alcôves¹⁷ varient respectivement de 2,30 m à 2,60 m, 2,60 m à 2,80 m, 2,10 m à 2,20 m, pour des dimensions moyennes de : l. 2,45 m, h. 2,70 m, prof. 2,15 m (seule l'alcôve 7, dont le mur du fond a été rebâti, a une profondeur moindre d'à peine 1,50 m) (**fig. 40, 41, 42**).

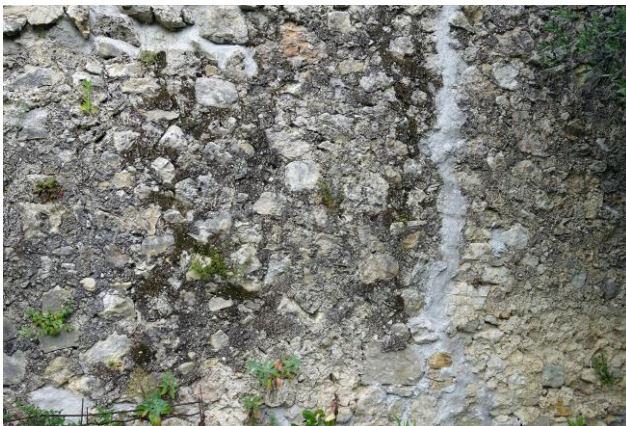
Fig. 45 : Mur Ouest

Les deux extrémités du Grand Mur sont attenantes à des murs qui lui sont perpendiculaires : à l'ouest, le mur fermant Jardin Sud (**fig. 45**) ; à l'est, le mur Est partiellement restauré (**fig. 46**).

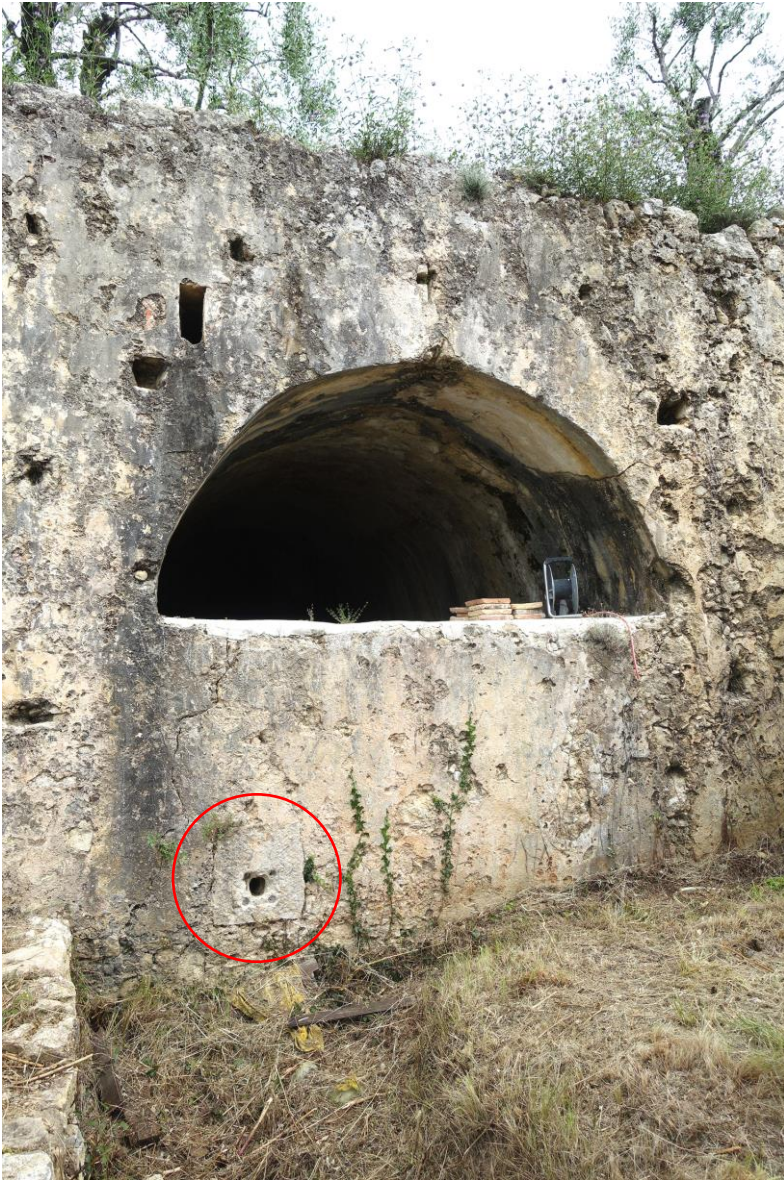
Fig. 48 : Citerne 1 (ouest)

Dimensions citerne 1 (**fig. 48**) : L. 7,50 m, l. 2,80 m, h. mur avant : 1,80 m, h. voûte 1,30 m, prof. 3 m.

La citerne 1 n'est plus en eau aujourd'hui. En partie basse du mur subsistent les vestiges d'une sortie d'eau (dalle percée munie à l'époque d'un robinet en bronze) (**fig. 50**).

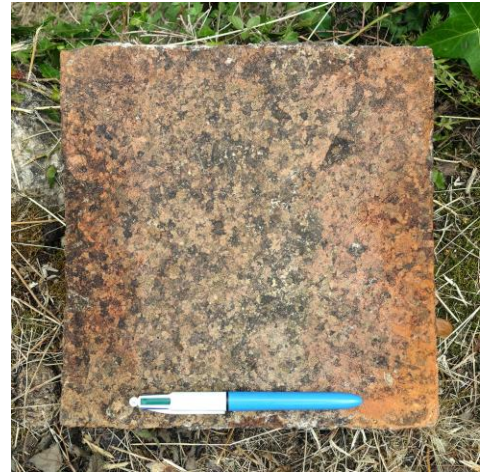
Fig. 47 : Un carreau
du carrelage des citernes

Une citerne voûtée a été aménagée à chacune des extrémités du mur. Leur sol est carrelé de carreaux en terre cuite (**fig. 47**).

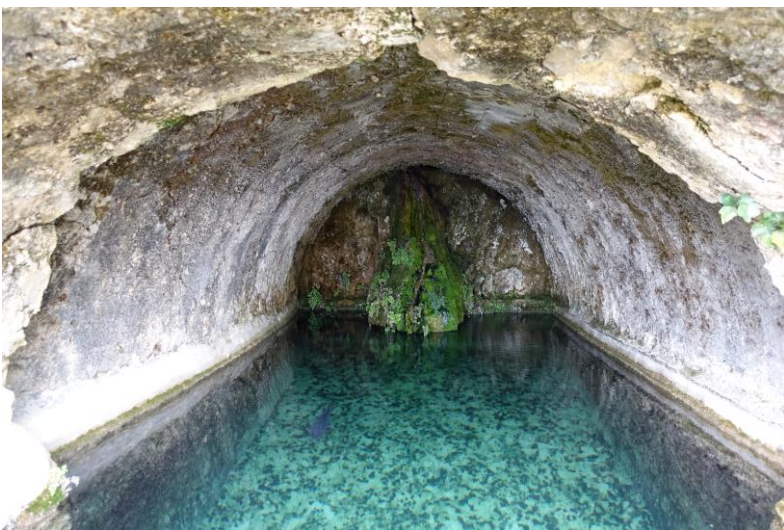
Fig. 49 : Citerne 2 (est)

Dimensions citerne 2 (**fig. 49**) : L. 7,00 m, l. 2,50 m, h. mur avant : 0,80 m, h. voûte 1,20 m, prof. 3 m.

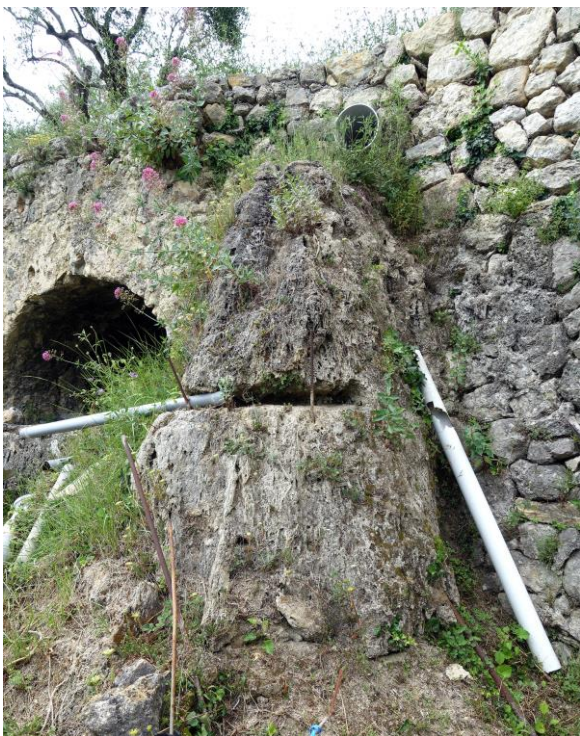
Fig. 51 : Excroissance de tuf calcaire

Au niveau de la citerne 2, également alimentée par les eaux de la source Boulard, le surplus d'un débit jadis généreux a créé une importante accumulation de tuf calcaire (**fig. 51**) dans laquelle des marches d'accès ont été taillées (**fig. 52**). Cette excroissance peut constituer un contrefort pour le Grand Mur. L'écoulement est canalisé vers le sud de la propriété (**fig. 53**).

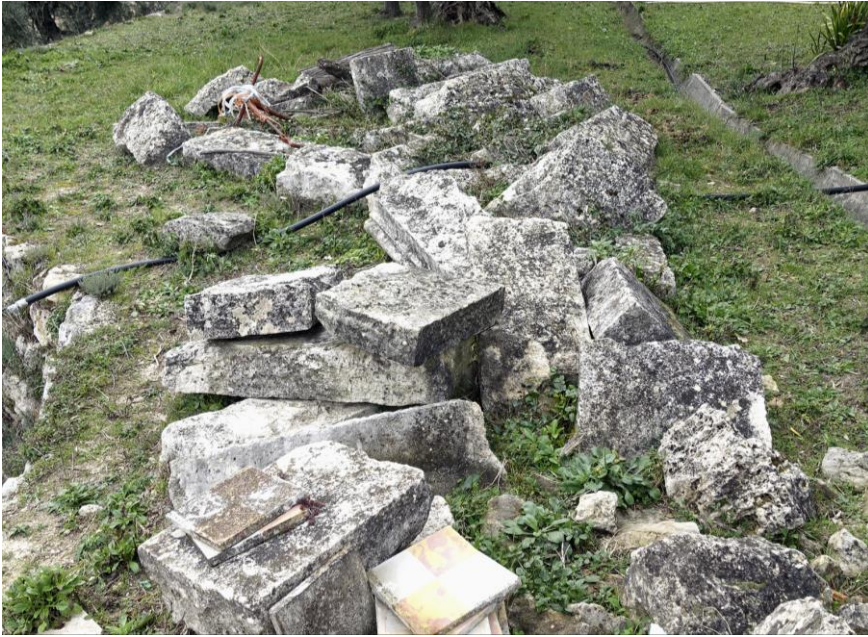
Fig. 54 : Anciennes marches démantelées

L'emplacement des marches, aujourd'hui démantelées (**fig. 54**) au profit d'une rampe en béton, est compris entre deux murs de factures très différentes.

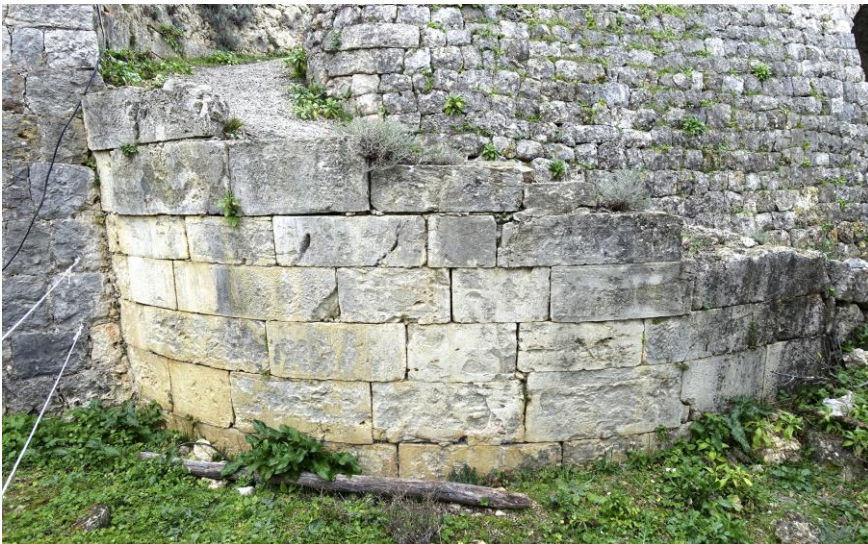
Fig. 55 : Blocs arrondis (extérieur)

Le mur extérieur, très arasé, à départ vers l'ouest, est construit à l'aide de blocs parallélépipédiques réguliers, jointifs, présentant une face extérieure lisse et arrondie pour former la courbure générale de l'ouvrage (**fig. 55, 56**). Des mêmes blocs parallélépipédiques sont encore visibles, au niveau de la rampe en béton, dans la construction du retour de l'escalier (vers l'est) (**fig. 57**).

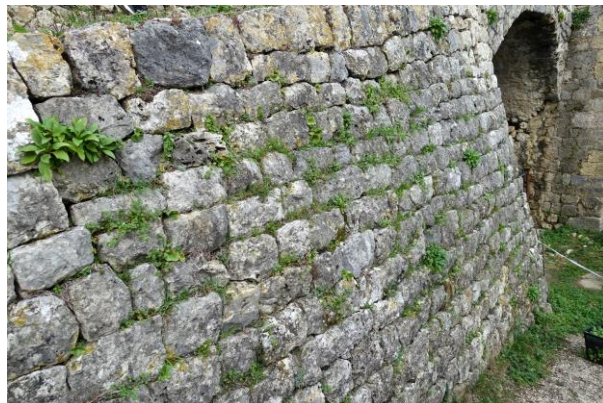
Fig. 58 : Mur intérieur avec fruit

Le mur intérieur est, quant à lui, bâti avec des moellons plus ou moins calibrés et bien assisés ; il présente un fruit très marqué (**fig. 58**).

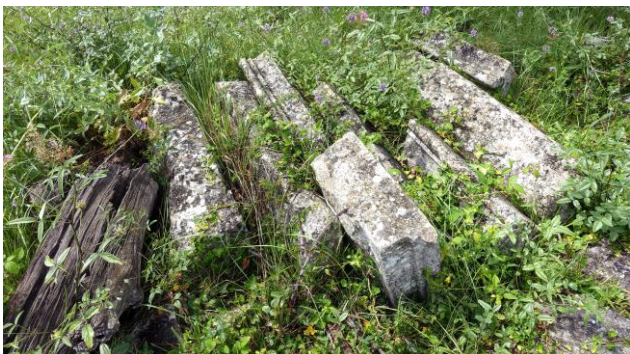
Fig. 59 : Nez de marche

Les nez des marches démantelées sont arrondis sur épaulement et taillés dans un calcaire dur (**fig. 59**).

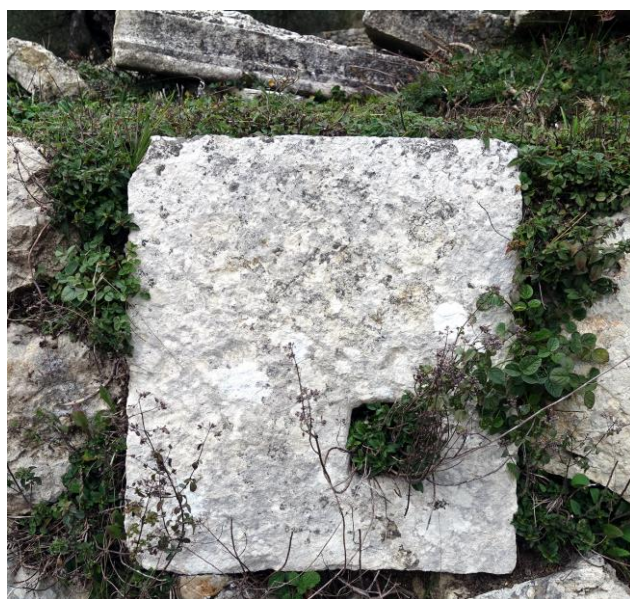
Fig. 60 : Une des quatre dalles trouées

Par ailleurs, quatre dalles de ce même matériau, chacune montrant, dans un angle, un trou carré (**fig. 60**), gisent ici et là ; elles pourraient appartenir à cet escalier pour l'installation et le maintien d'une rampe métallique.

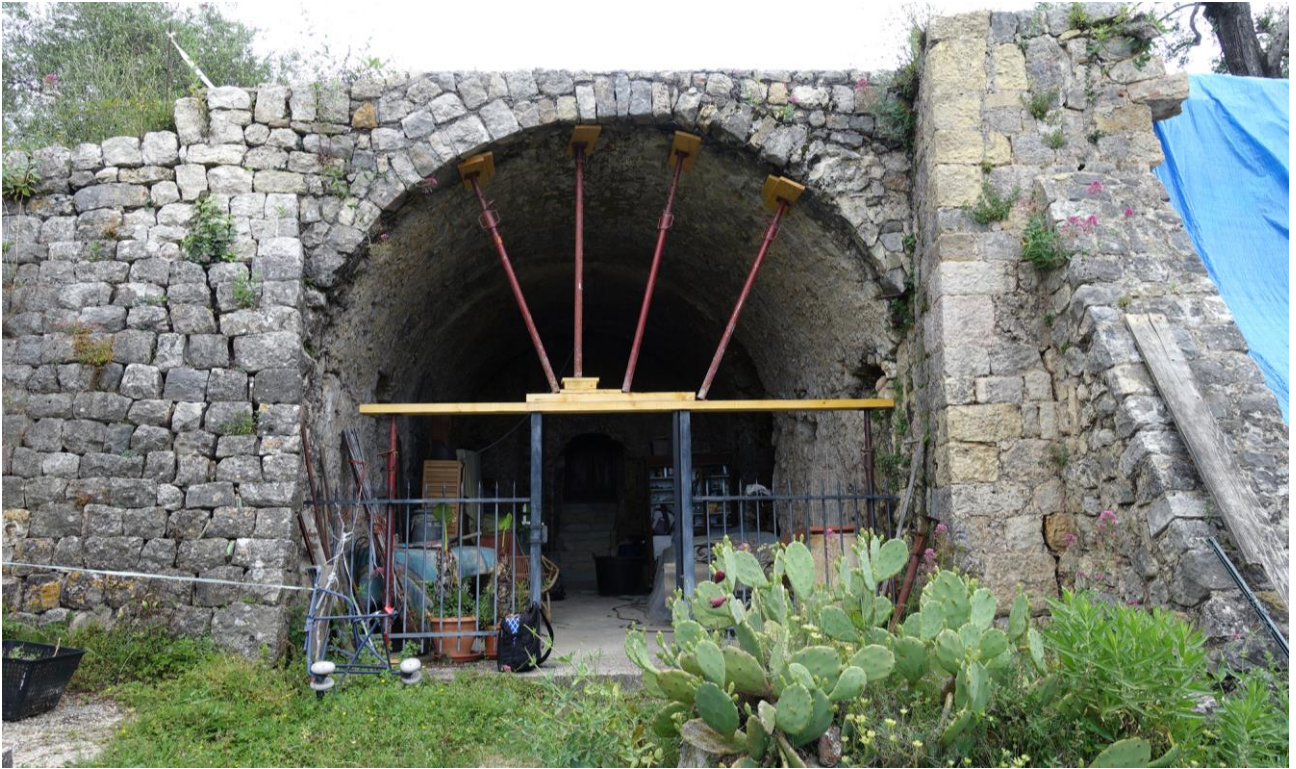
Fig. 61 : Entrée du cellier (vue d'ensemble)

L'entrée (**fig. 61**) est flanquée, à l'ouest, du mur intérieur à fruit de l'escalier courbe (**fig. 62**), et à l'est, d'un contrefort et d'un pilier droit de facture récente (XVIIIe s., *supra*) dont la fonction est incertaine (contrefort, piédroit...) (**fig. 63**). Les deux côtés de cette entrée ne montrent pas (ou plus) de ferrures de porte. Une grille et un portillon métalliques ferment symboliquement aujourd'hui l'accès au local dont le sol a été récemment bétonné.

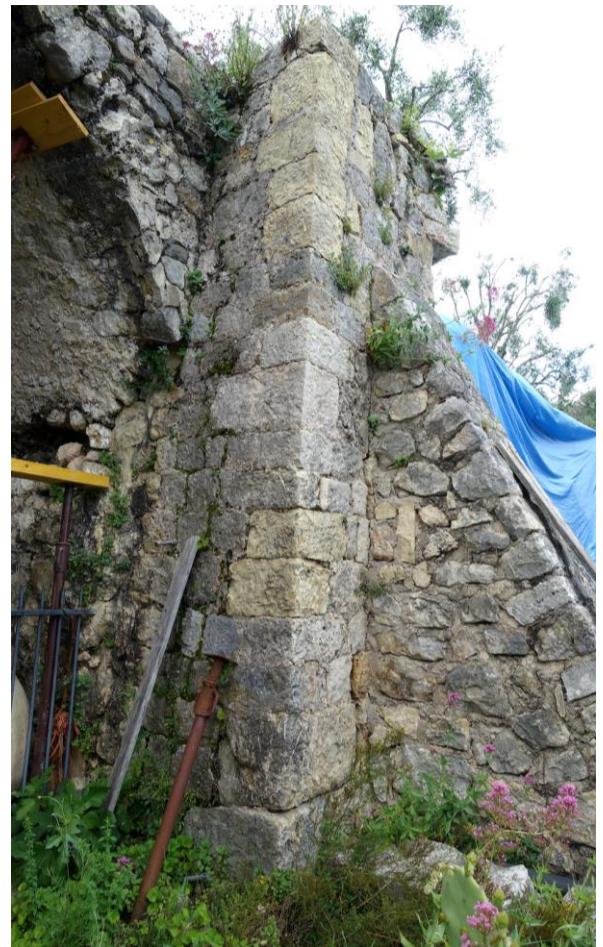
Fig. 62 : Entrée côté ouest

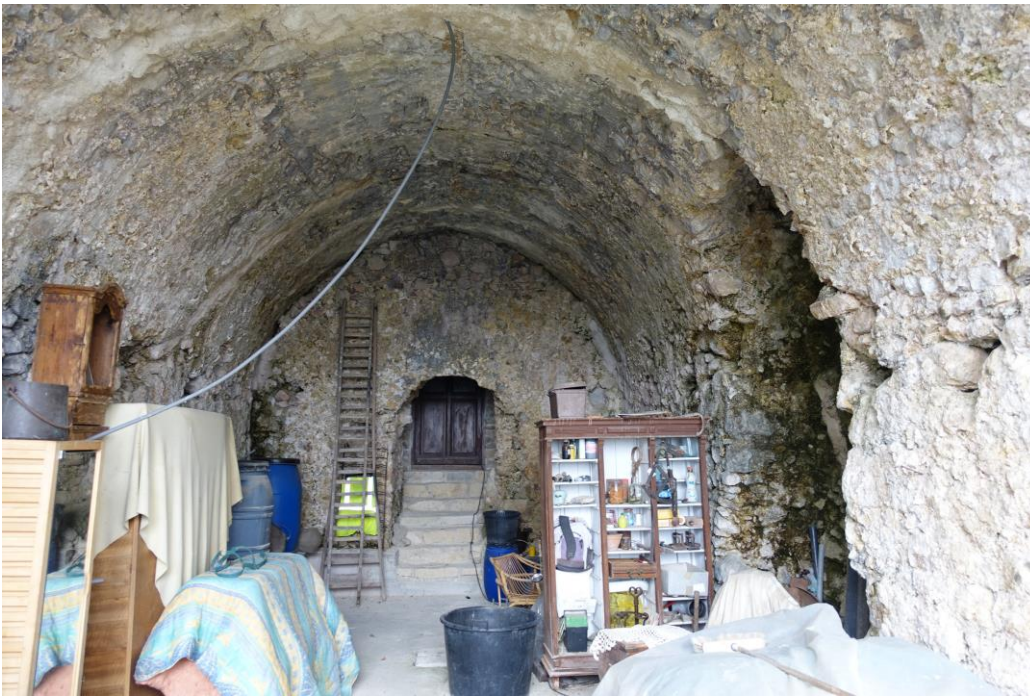
Fig. 63 : Entrée côté est

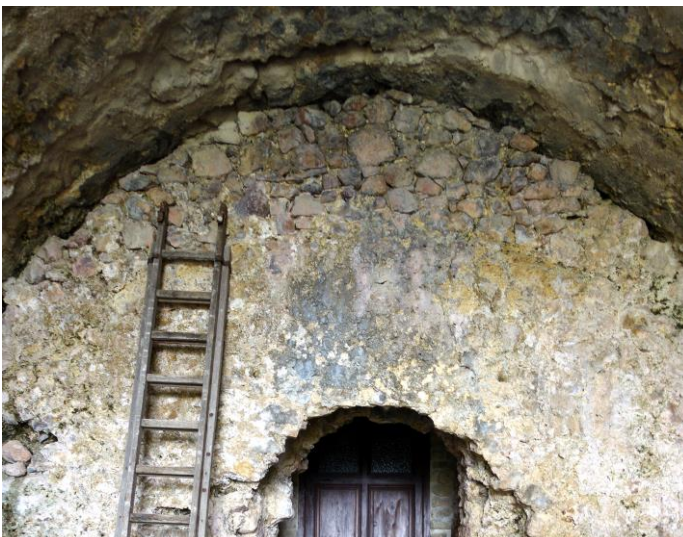
La pièce avant (**fig. 64**), qui s'ouvre sur le grand bassin de Jardin Sud, est de plan rectangulaire (L. 9,50 m, l. 4,40 m) ; elle est séparée de la pièce arrière par un premier mur (*infra*) non intégré à la construction voûtée (**fig. 65**). Les deux murs latéraux montrent neuf (peut-être dix) aménagements :

Fig. 64 : Pièce avant (vue d'ensemble)

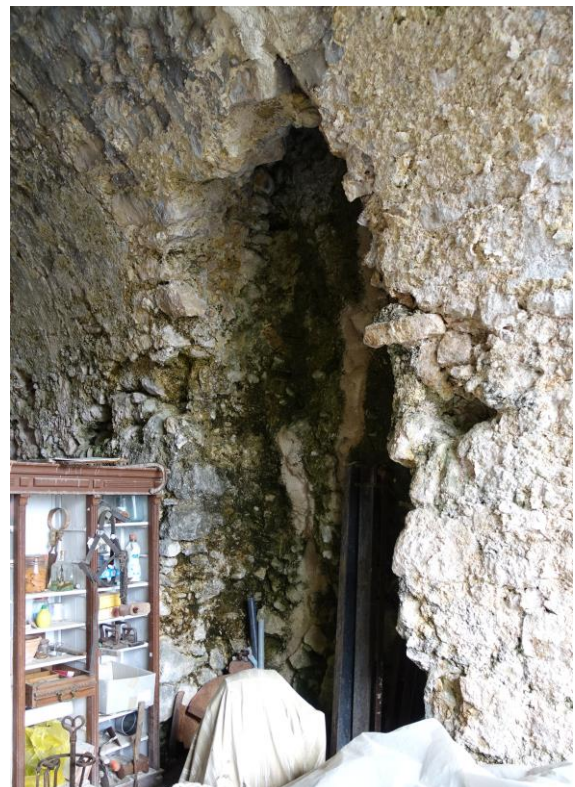
Fig. 65 : Mur de séparation non intégré à la voûte

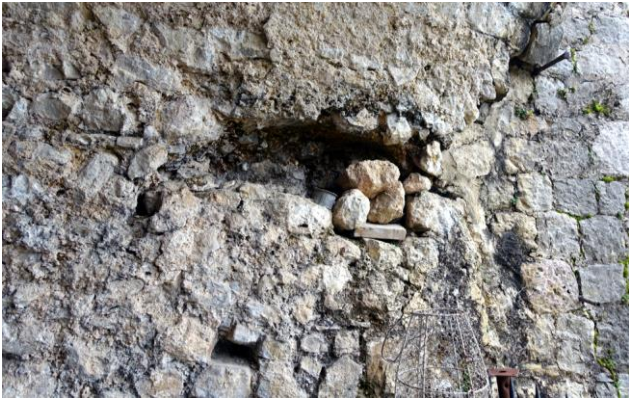
À l'exception d'une grande cheminée (**fig. 66**) servant aujourd'hui à l'aération du local, toutes les niches ont été murées (**fig. 67, 68, 69, 70, 71, 72, 73, 74**). Leur fonction n'est pas connue (pièces dérobées, entreposage, placards...).

Fig. 66 : La cheminée

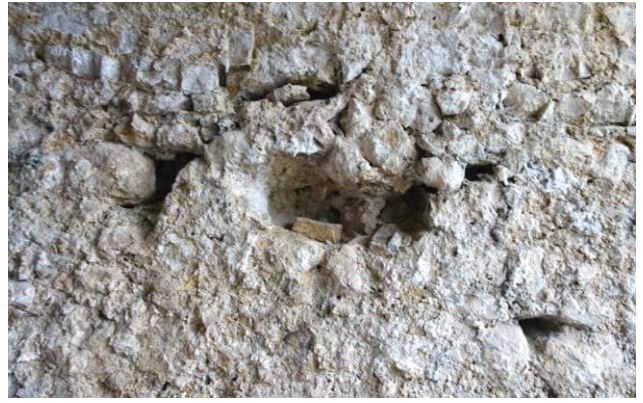
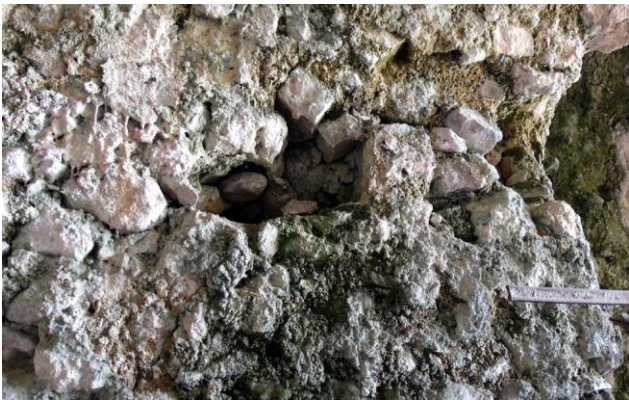
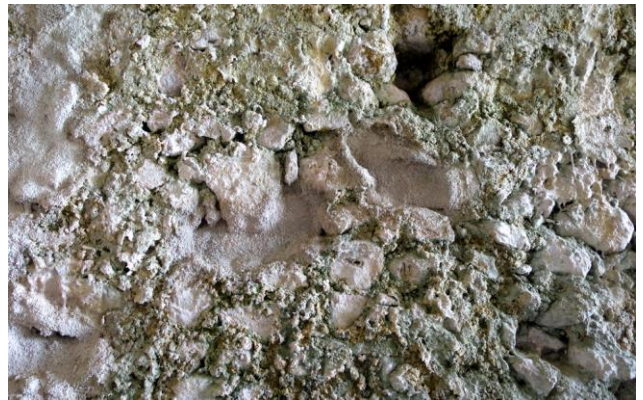
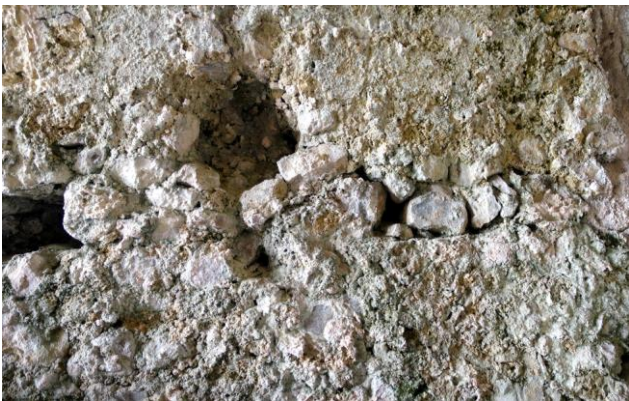
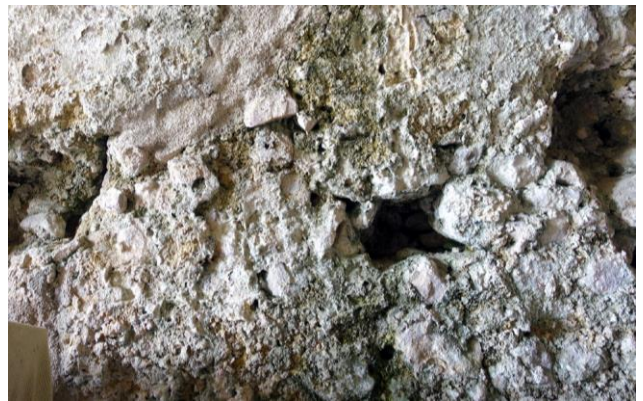
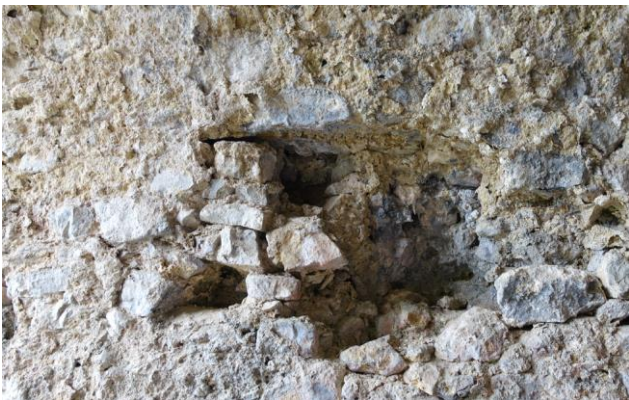
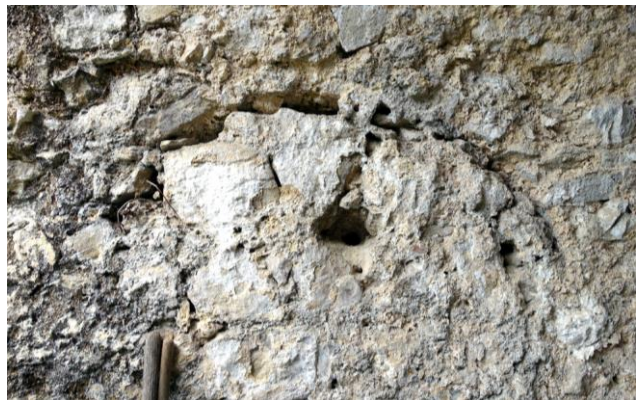
- mur est, de l'entrée au mur de séparation : deux niches (niches 1, 2), une cheminée, deux niches (niches 3, 4),

- mur ouest, du mur de séparation à l'entrée : deux niches (niches 5, 6), une anomalie du bâti sans qu'il soit possible d'attester un aménagement spécifique (niche, restauration...), deux niches (niches 7, 8).

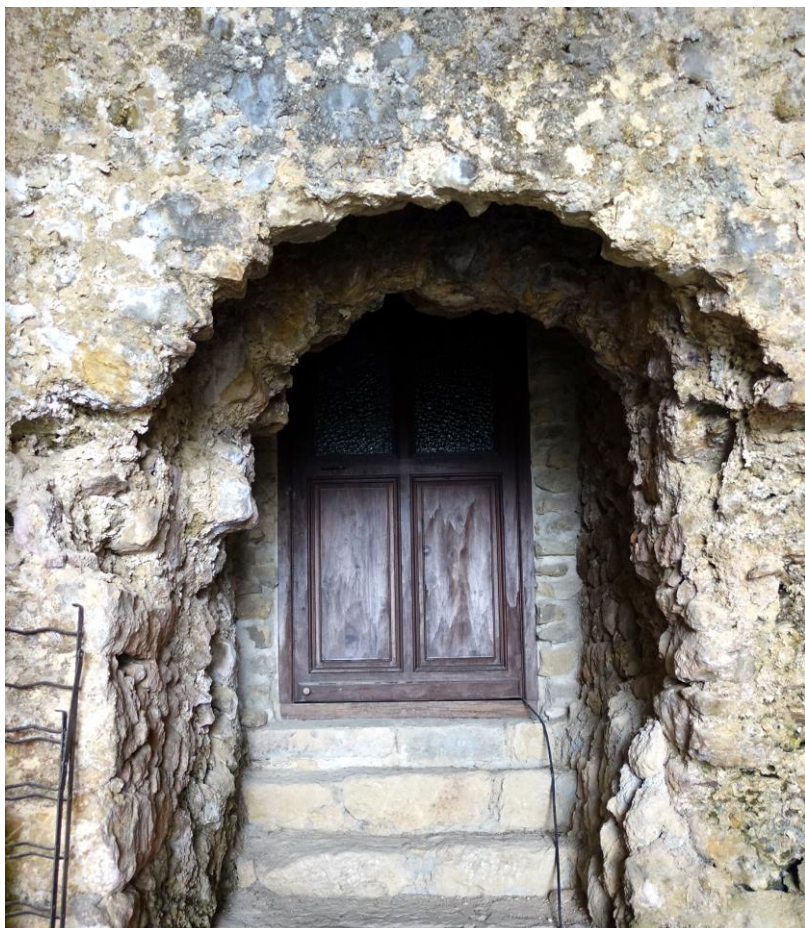
Un petit couloir (**fig. 75**) mène à la pièce arrière, également voûtée (**fig. 76**).

Le petit couloir (L. 2,10 m, l. 1,10 m), muni d'un escalier de sept marches (**fig. 79**), donne sur une porte en bois fermant la pièce arrière, sans ouverture, très sombre, qui fait fonction aujourd'hui de cave (l. 5,00 m, prof. 5,00 m) ; une petite colonne de ventilation a été aménagée par percement du plafond ; dans l'angle nord-ouest de la pièce, une ancienne sortie de source est canalisée (**fig. 80**).

Fig. 75 : Petit couloir (vue d'ensemble)

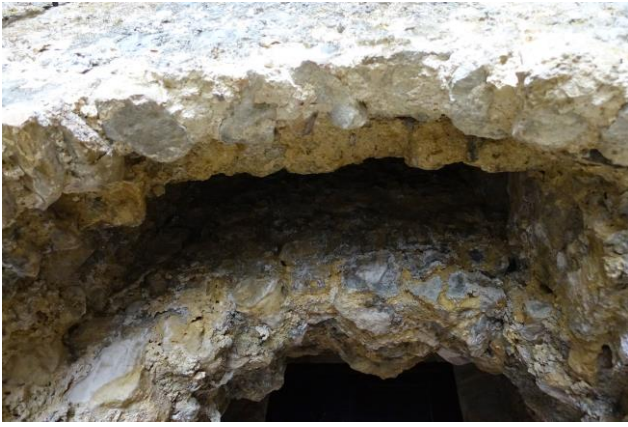
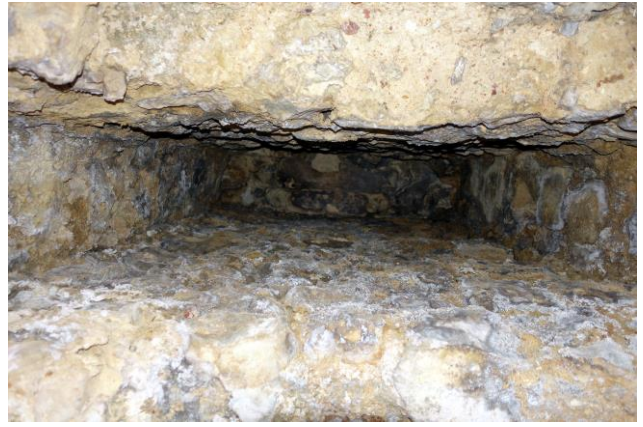
Le premier mur de séparation (*supra*) est doublé, au nord, par un second mur dont les extrémités sont noyées dans la construction des deux petits murs latéraux du petit couloir. La fonction de ce double mur, et donc de l'espace engendré entre eux (**fig. 77, 78**), reste hypothétique (emplacement d'une grille coulissante, ventilation...).

Fig. 77 : Le mur double (détail)

Fig. 78 : Le mur double (détail)

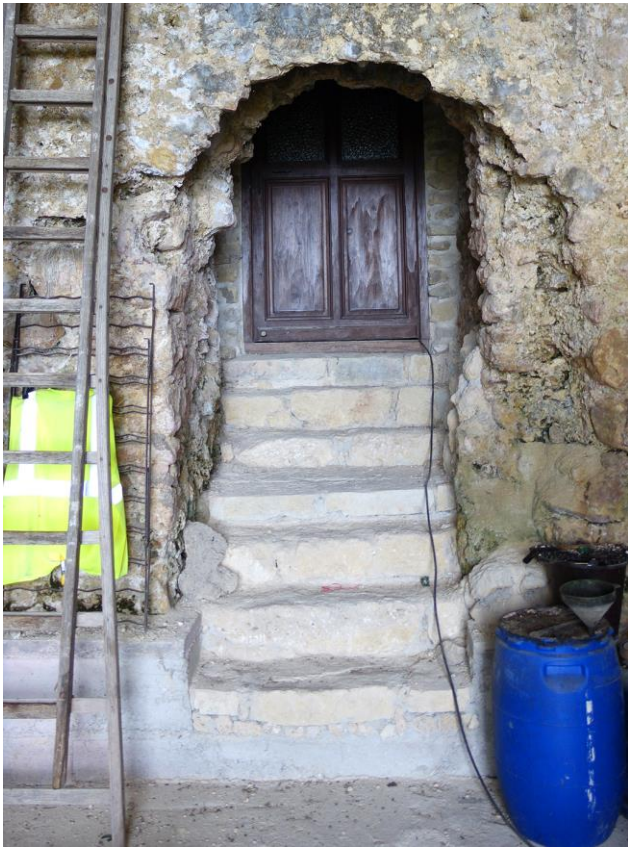
Fig. 79 : L'escalier (détail)

L'escalier, la porte et son encadrement, ainsi que probablement les deux petits murs latéraux du petit couloir sont de facture très récente. Le sol de la cave a été surélevé après dégagement de gros blocs taillés, de forme parallélépipédique avec moulure, en calcaire dur¹⁸. Une dalle récente en béton constitue le plancher de la cave dont la surélévation a fonction de vide sanitaire contre l'humidité ambiante due à la source.
