Une construction séculaire en péril au quartier des Pradons à Cabris (06)

Description du Grand Mur

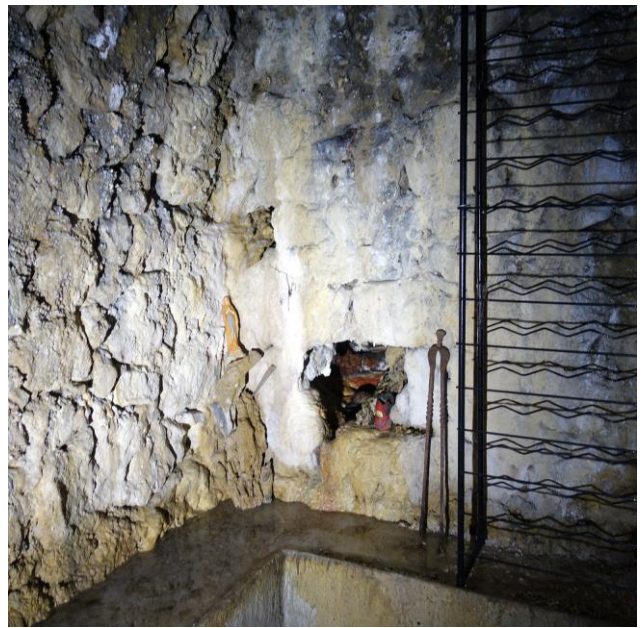
Le petit couloir (L. 2,10 m, l. 1,10 m), muni d'un escalier de sept marches (**fig. 79**), donne sur une porte en bois fermant la pièce arrière, sans ouverture, très sombre, qui fait fonction aujourd'hui de cave (l. 5,00 m, prof. 5,00 m) ; une petite colonne de ventilation a été aménagée par percement du plafond ; dans l'angle nord-ouest de la pièce, une ancienne sortie de source est canalisée (**fig. 80**).

Fig. 80 : La sortie de la source

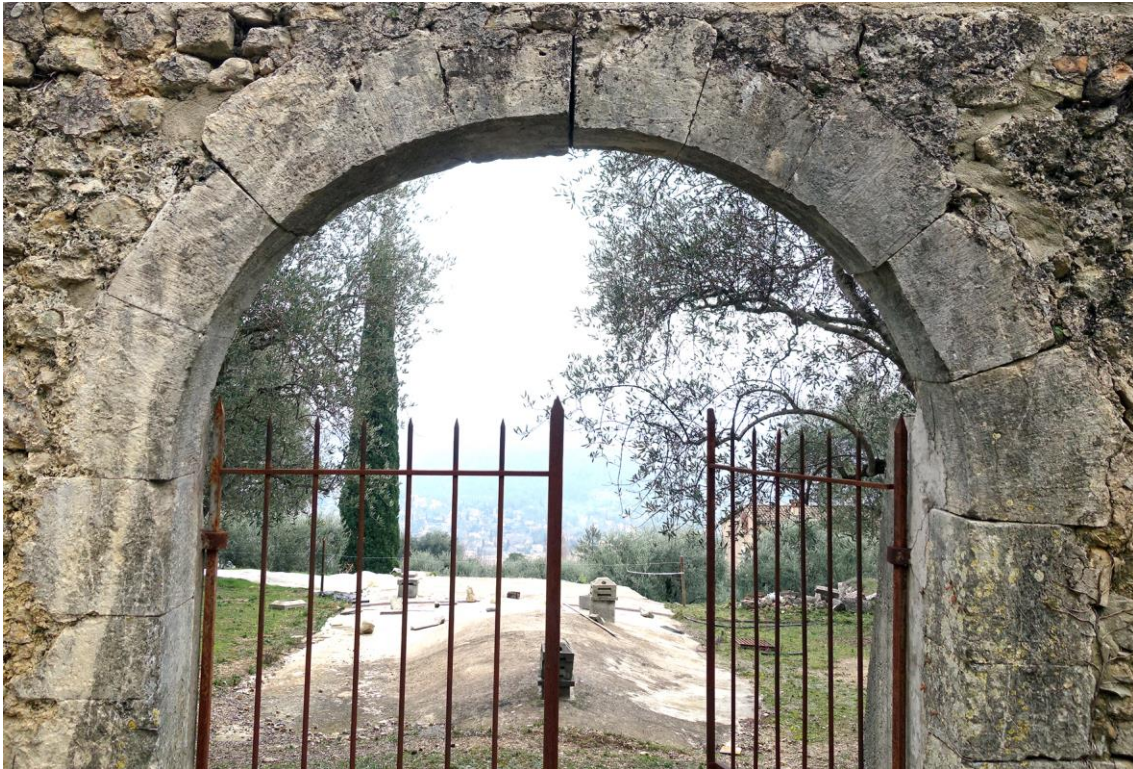
Fig. 81 : Couverture de protection du cellier en béton (Vue de la porte cintrée de Jardin Nord)

L'ensemble du local, essentiel à l'exploitation agricole actuelle, est couvert par une épaisse dalle de béton récente, large de 6 m, aménagée depuis Jardin Nord (**fig. 81**).
