Terra Lyon 2016: proceedings, online version

Joffroy Thierry, Guillaud Hubert, Chamsia Sadozaï. Terra Lyon 2016: proceedings, online version. TERRA Lyon 2016, CRAterre, 2018, 979-10-96446-12-4. hal-04634352

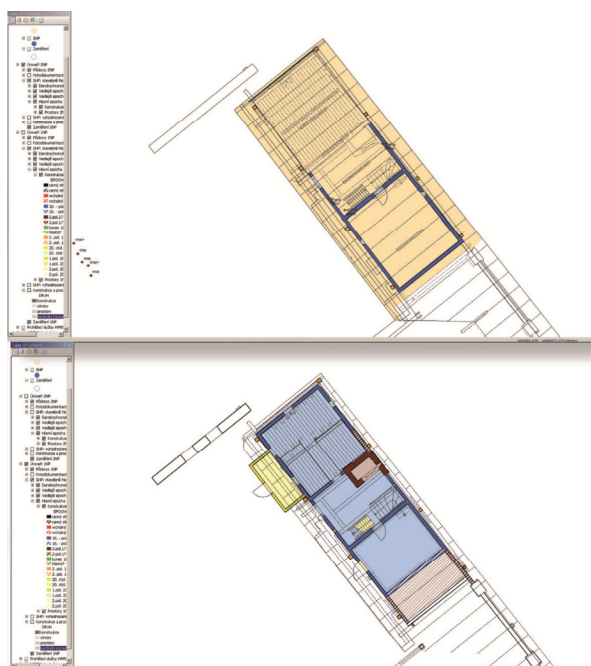
Fig. 3 Cartes thématiques de PaGIS des éléments et structures Etudiées à l'échelle 1:100: Čistá no. 97, distr. Svitavy

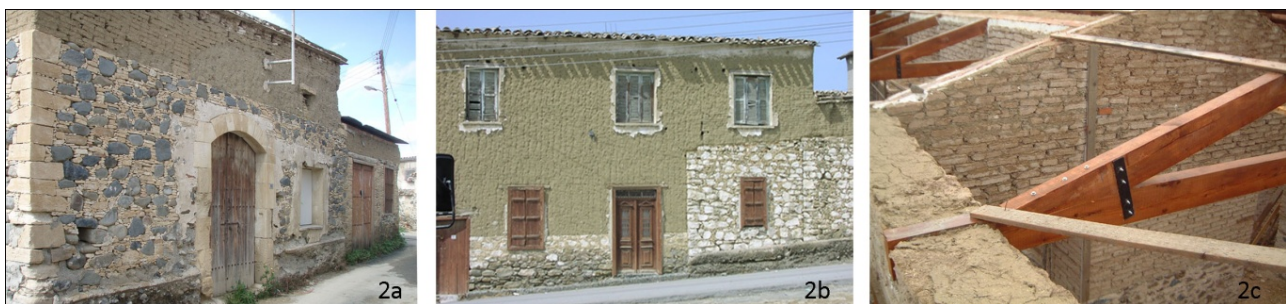
Fig.2. Adobes used in vernacular (2a, 2b) and contemporary architecture (2c)

Adobes, used at a large scale in Cyprus in prehistoric times, continued to have been reported until recently in traditional architecture (Fig. 2a,b). Traditional architecture shows a greater standardization and prevalence of adobes with fixed dimensions and reduced thickness compared to the prehistoric examples. In traditional architecture, very simple arrangements of adobe laying can be observed compared to the variety of set-ups observed in prehistoric architecture.

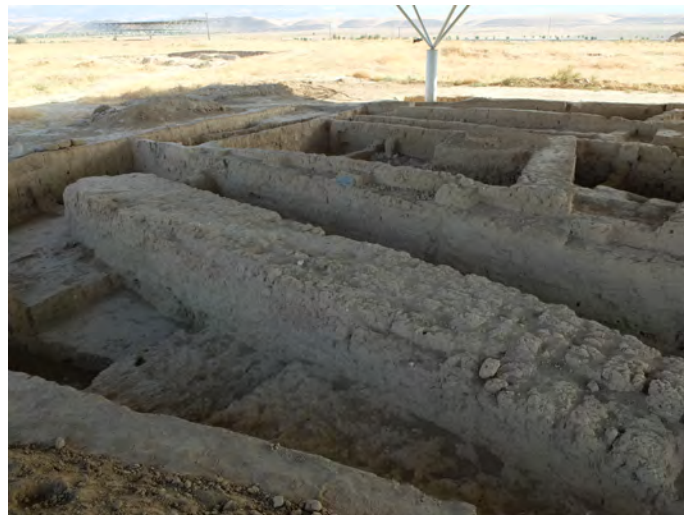
Fig 2: Monumental building on three periods (Sector 12), Sarazm 2015. Photo : C. Sadozai

The stone socle was not always present above the foundation in ancient times (Besenval, 1987; **Fig 1 and Fig 2**), but it can be easily explained as a technological improvement adopted to prevent base erosion and help in containing capillary humidity. Pebbles certainly come from the Zerafshan riverbed, which is close to the site. This selection shows evidence of past and present opportunistic raw source material procurement of stones as building material.

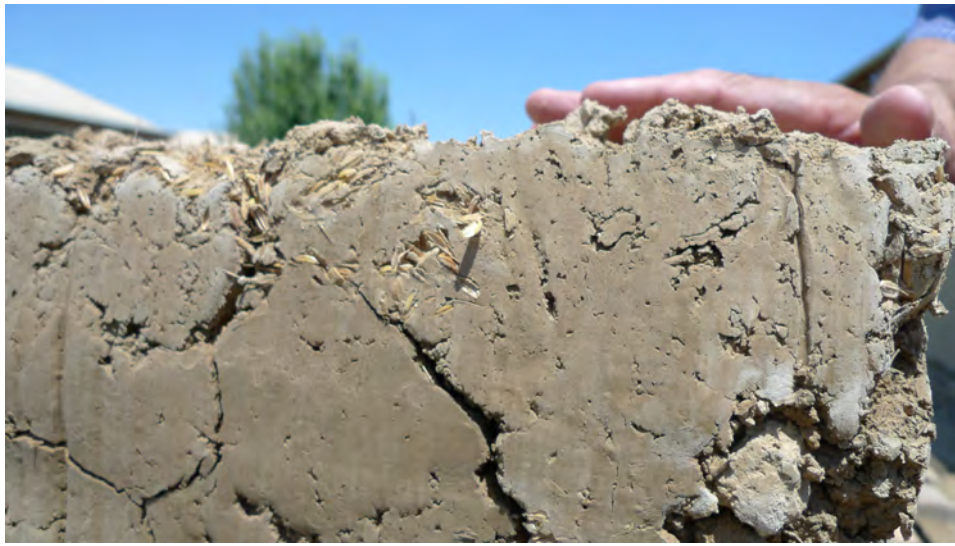
Fig 3: Detail of rice glume in pakhsa, Avazali 2012. Photo : D. Gandreau

The data are based on macroscopic observation of standing archaeological structures, findings reported in published articles, discussions with the director of the archaeological reserve of Sarazm, interviews with the village builders and inhabitants, and analysis of modern buildings and of the operational chain employed in earthen architecture. The macroscopic examination detects some small regional differences in the manufacturing process, which are usually caused by environmental conditioning. The only relevant documented difference occurring in the comparison between archaeological and ethnographic material is the brick size and the type of vegetal temper. Archaeological evidence shows that only wheat straw was added during the manufacturing process (i.e. no evidence of rice in Splenger and Willcox, 2013) to avoid cracks and reinforce the clay mix, whereas nowadays rice glume (**Fig 3**) is used in addition to wheat straw. Once the mixing

The introduction of a new vegetal temper is linked to environmental conditions and yearly cultivations. Ethnographic research explains the use of rice glume as the type of opportunistic choices builders made to adapt to the local environment and changing agricultural practices.

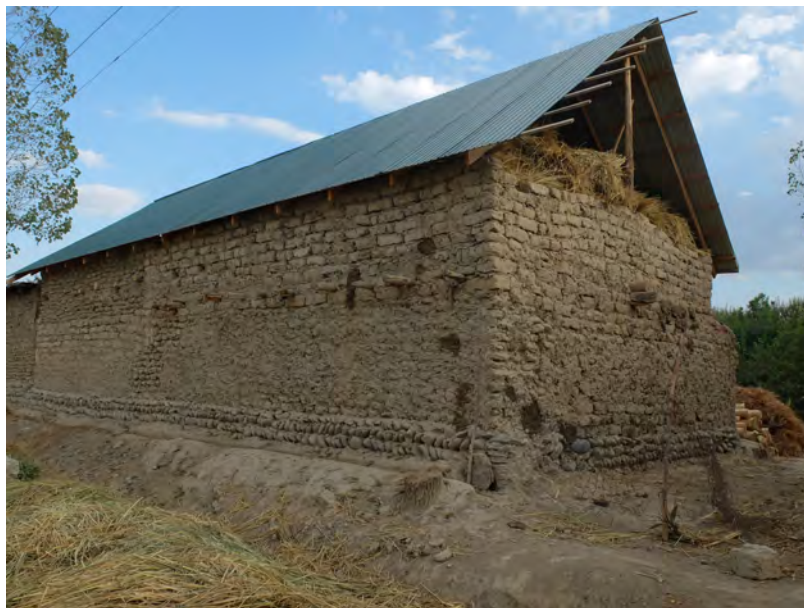
Fig 4: Pebble socle, adobe and hand-molded cob, Avazali 2015. Photo : C. Sadozai

As visible from the site of Avazali (**Fig 4**), the modern construction techniques include a water-resistant socle made of lined-up pebbles set in transversal courses or cement (**Fig 5**). On top of the socle bricks are laid in courses of alternate headers and stretchers. Alternatively, rows of hand-moulded cob are laid down to build up the wall.

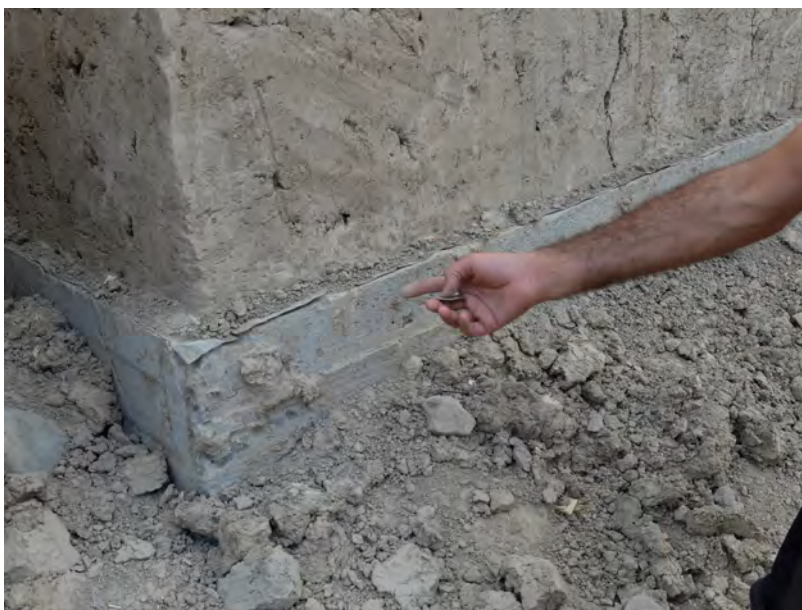
Fig 5: Concrete socle and bitumen fabric, Avazali 2015. Photo : C. Sadozai

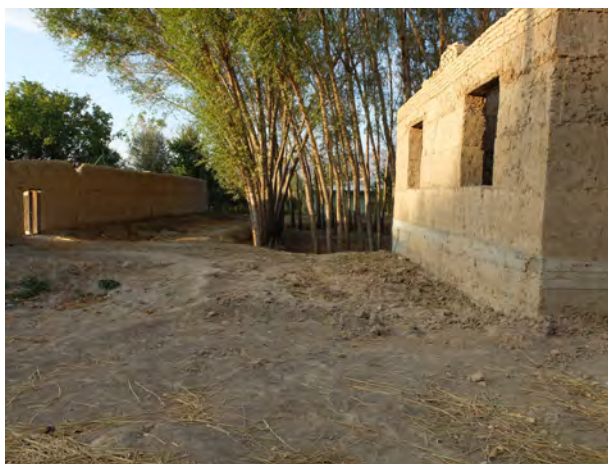
Fig 6: Raw source pit behind the being made house, Avazali 2015. Photo : C. Sadozai

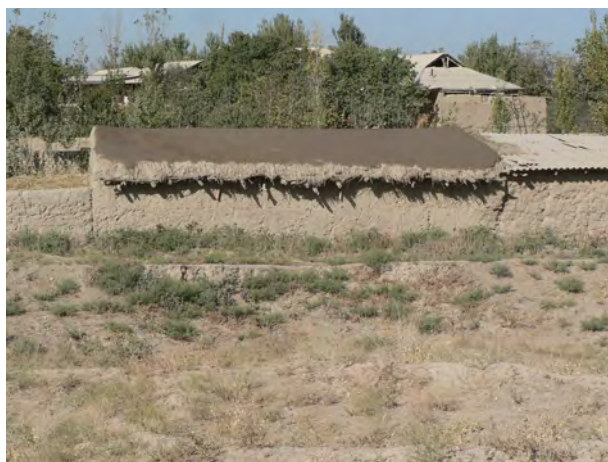
Fig 7: Barn flat roof covered with a special clay, Avazali 2012. Photo : D. Gandreau

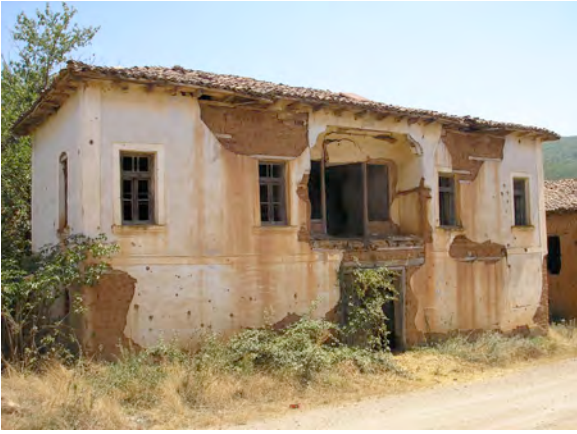
Fig. 2 - House with a sofa in Kranionas, Korestia.

In rural settlements of the Florina, Prespa Lakes and Korestia areas, the buildings have two storeys and the most predominant house type has two living spaces and a common, central, semi-open (inner *hayat*) or closed space (*sofa*) (Fig. 2). (Oikonomou & Bougiatioti 2009, p.505)

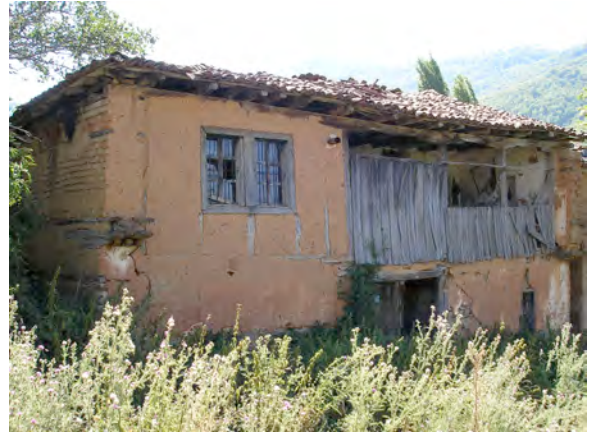
Fig. 3 - House with an open hayat in Prasino, Korestia

Other building types include the closed house with an inner *sofa* and four living spaces, and the rural, open *hayat* house, which has an outer semi-open space in front of two living spaces. In many cases, the *hayat* is partially or totally converted into closed space (Fig. 3). The type with the *hayat* was used mainly during the 19th century, whereas the types with the inner *sofa* were very common at the end of the 19th and during the first decades of the 20th century in the wider area. (Oikonomou & Bougiatioti 2009, p.505)

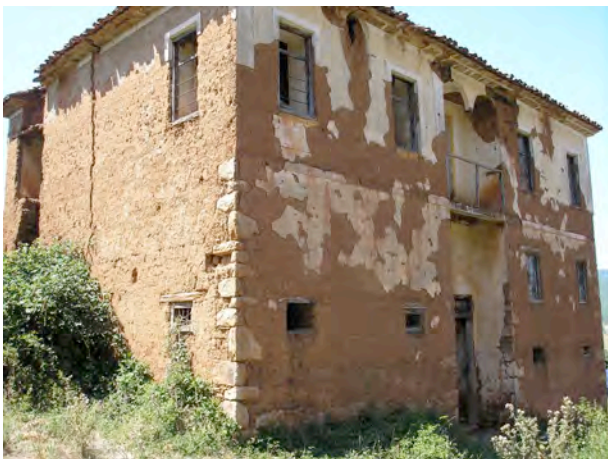
Fig. 5 - Bochkaris Residence in Ano Kranionas, Korestia. Upper storey plan.

As an example, the Bochkaris residence, which is a three-storied house (two storeys and a mezzanine), built around 1910 in Ano Kranionas, Korestia, is presented (Fig. 5). Its building type is that with an inner sofa and two *eyvans* resulting in a T-shaped sofa. The dimensions of all the *odas* are 5x5 cubits, while the sofa and the *eyvans* have a width of 4 cubits. In all the above dimensions, the thickness of the walls is included. The tracing of the outline is based on the triangle 10.5-14-17.5 (transformation of the triangle 3-4-5). (Oikonomou et. al 2009, p.554)

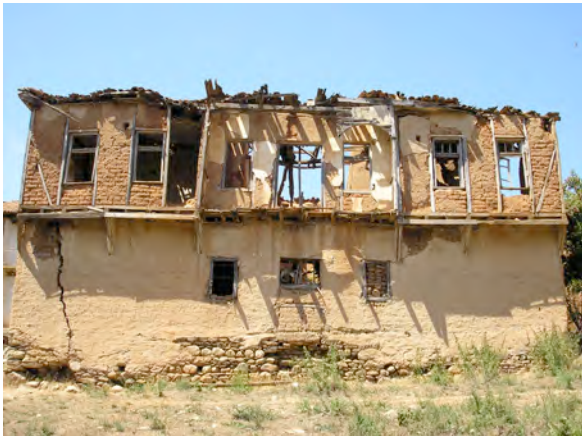
Fig. 6 - House with projections (*sahnisi*) in Kranionas, Korestia.

The basic morphological elements of traditional buildings are the projections (*sahnisi*) of the summer closed living spaces (*odas*) (Fig. 6) and the projections (*divanhane*) of the circulation space (*sofa*) (Fig. 7). These elements are found in both rural and urban buildings. (Oikonomou 2008, p.3)

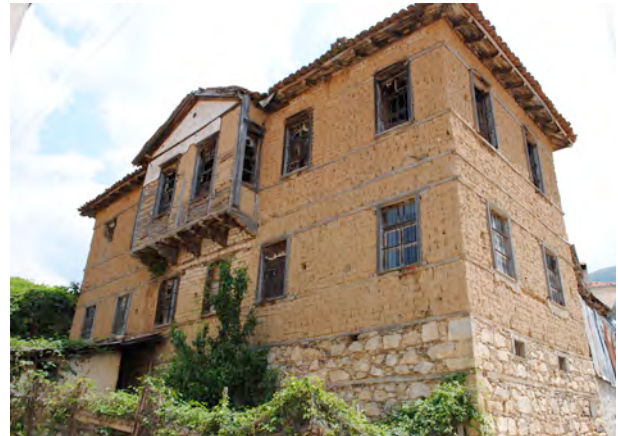
Fig. 7 - House with a projection of the central space and pediment in Antartiko, Prespes.

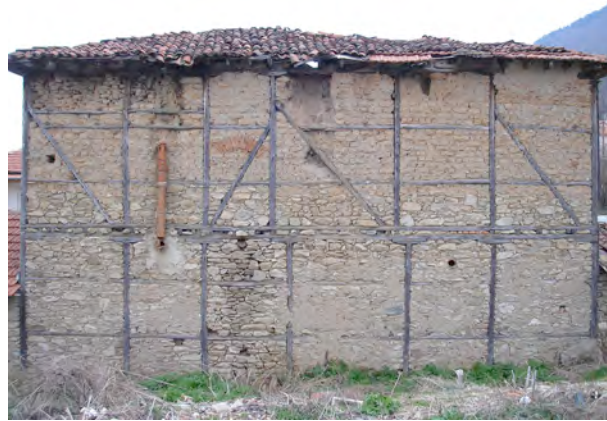
Fig. 8 - Rear façade of a 19th c. traditional house in Florina.

It should be noted that in Florina where a vernacular structural system exists (Fig. 8), the ground floor walls of increased thickness include vertical structural elements (*direk*) at regular intervals (4, 5, 6 or 7 arsin) that follow the structural module and correspond to the interior partition walls. On the upper storey, the *direk* are placed in the corners and the middle of every space (at 2, 2.5, 3 or 3.5 arsin intervals) (Fig. 9). The main reason for the development of this system is the fact that the construction material (local river stone) is relatively weak and the subsoil is unstable because of the river bed.

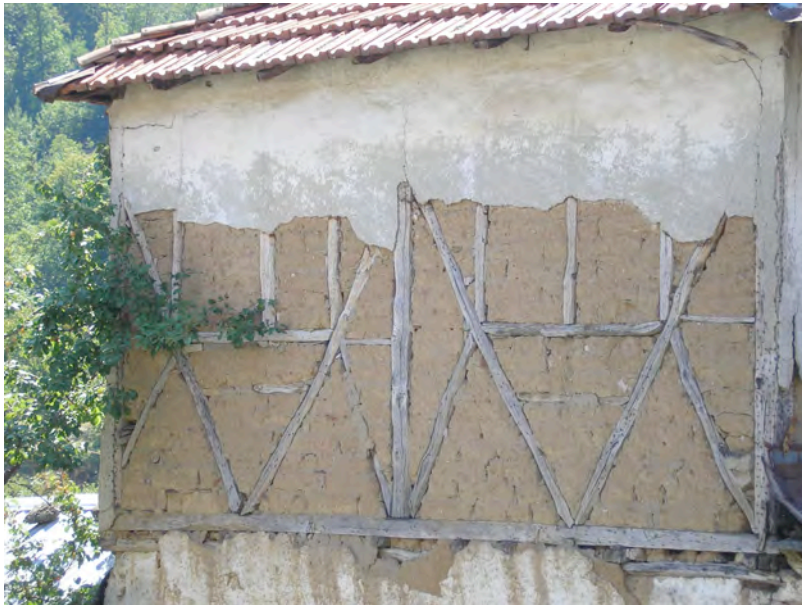
Fig. 10 - Timber frame construction of a house in Alona, Florina area.

The light-weight walls of the upper storey (catma) have a small thickness (19 cm) and are formed by a complex timber frame, which is filled with adobe bricks and, in some cases, small stones or fired-clay bricks. (Fig. 10) The basic, vertical structural elements (direk) are positioned in the corners of the spaces and between the openings, at regular intervals of about 150 cm (2 arsin). In between, horizontal elements are placed at heights of 75 and 225 cm (1 and 3 arsin). This leads to the creation of large and small frames. In the former, openings with a width of 75 cm (1 arsin) are placed at regular intervals relative to the dimensions of the interior space. In the latter, smaller vertical elements are placed over and under the window. Finally, diagonal elements of triangulation are placed in all the frames in order to increase the rigidity of the structure. (Oikonomou 2011, pp.773-774) As Dogan Kuban stresses: it was like a box system where all the elements were integrated for the stability of the system (Kuban 1995, p.241)

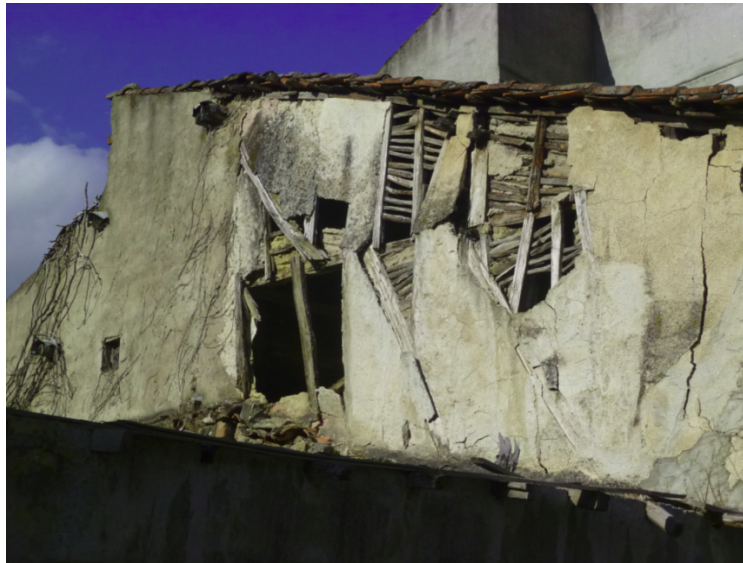
Figura 4: Detalle de un entramado de pallabarro.

El *entramado de pallabarro* está construido sobre un armazón vertical de madera formada por tablas de 10 a 20 centímetros de ancho por 3-4 de grosor llamadas *fitoiras* o cangos. Las *fitoiras* se unen entre sí con tablillas más estrechas y delgadas, los *bitoques*, que se ensamblan horizontal y oblicuamente. Los espacios entre *fitoiras* se rellenan de un trenzado de paja amasado con barro, las *lampreas* o *mangados* de paja, que se entrelazan entre los *bitoques*. Las dos caras de la pared se reciben con mortero de barro y se blanquean con cal (Lorenzo et al. 1936).

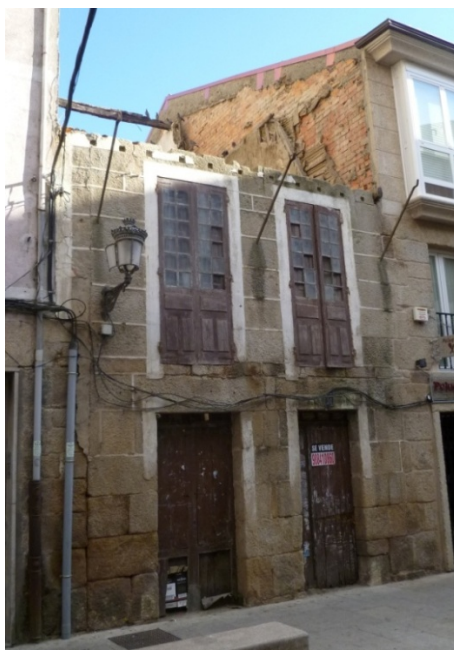
Figura 5: Vivienda de entramado con fachada de piedra ocultando su estructura.

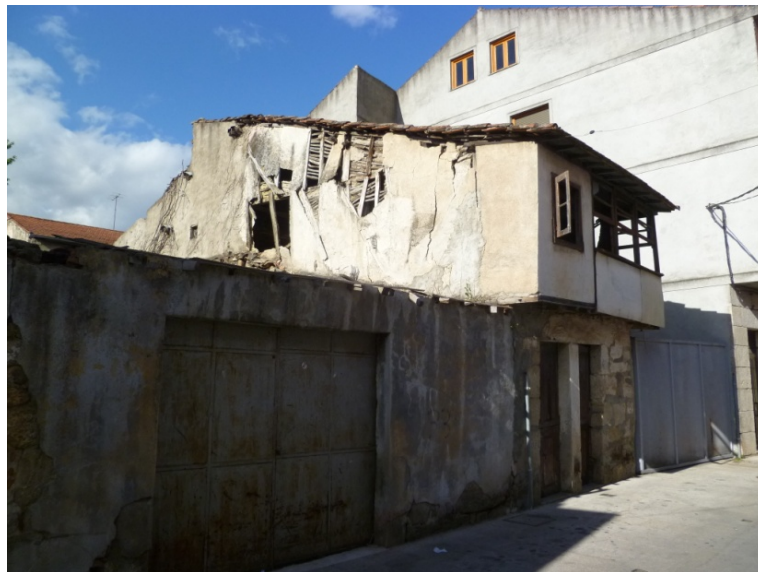
Figura 7: Entramado de pallabarro en la vivienda de tipo urbano.

Vivienda de construcción adosada, con un frente con corredor o galería. La planta baja es de mampostería de granito y la superior de entramado de pallabarro con corredor y/o galería. Es un tipo de vivienda habitual en Galicia, presente en numerosas localidades urbanas, con igual configuración aunque los materiales que la forman varíen (Monforte de Lemos, A Gudiña, Xinzo de Limia)

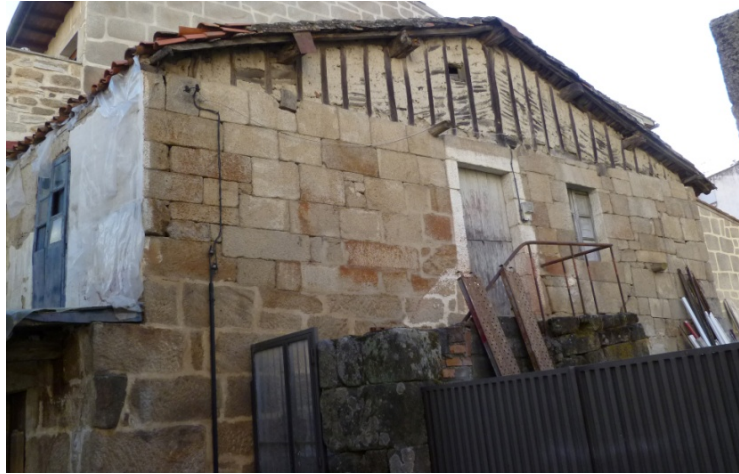
Figura 9: Detalle del entramado de madera para la formación del pincho de cubierta.

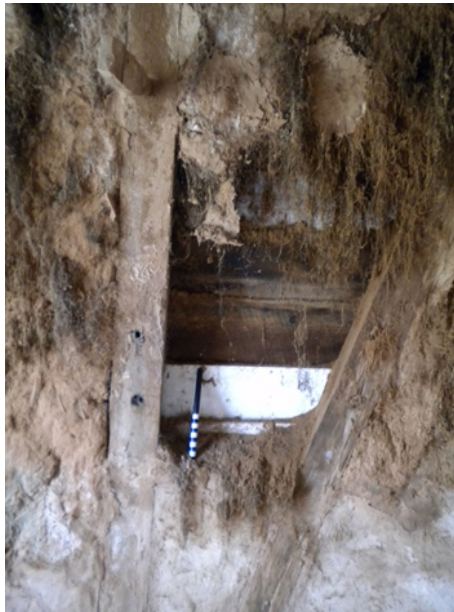
Figure 1. Damaged bousillage construction at the Pigeonnier, Oakland Plantation, Louisiana.

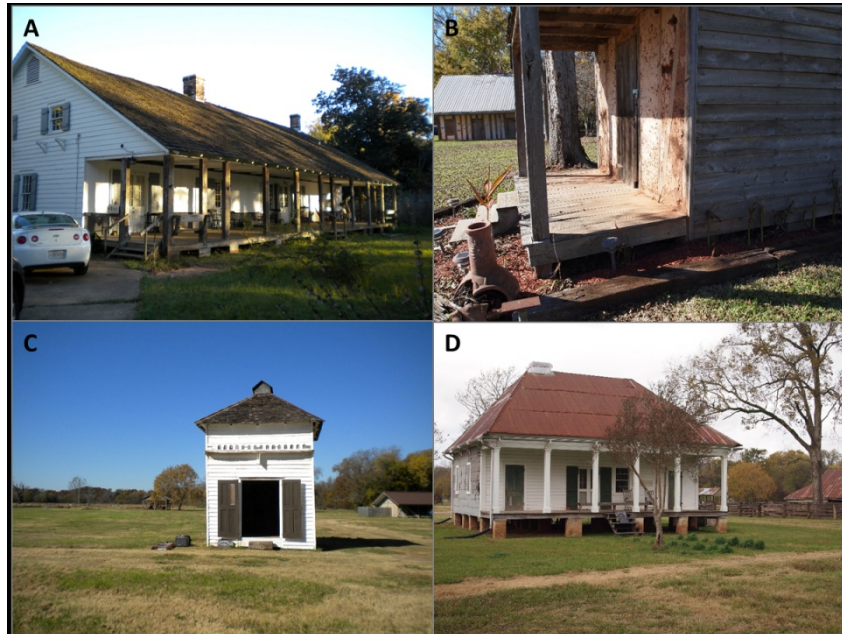
The Tauzin-Wells House is understood to be the oldest historical building in Natchitoches (Fig. 3A) dating from 1776. Badin-Roque House was constructed using an early Creole building style poteaux-en-terre (Fig. 3B) where the upright wooden component of the building is placed directed into the ground rather than on a wooden or stone plinth. The west Pigeonnier and the Overseer's House, Oakland Plantation are constructed on raised wooden plinths and are classified as being poteaux-sur-sol (Fig. 3C & 3D).

Figure 3. A large variety of Louisiana property types are constructed using bousillage.

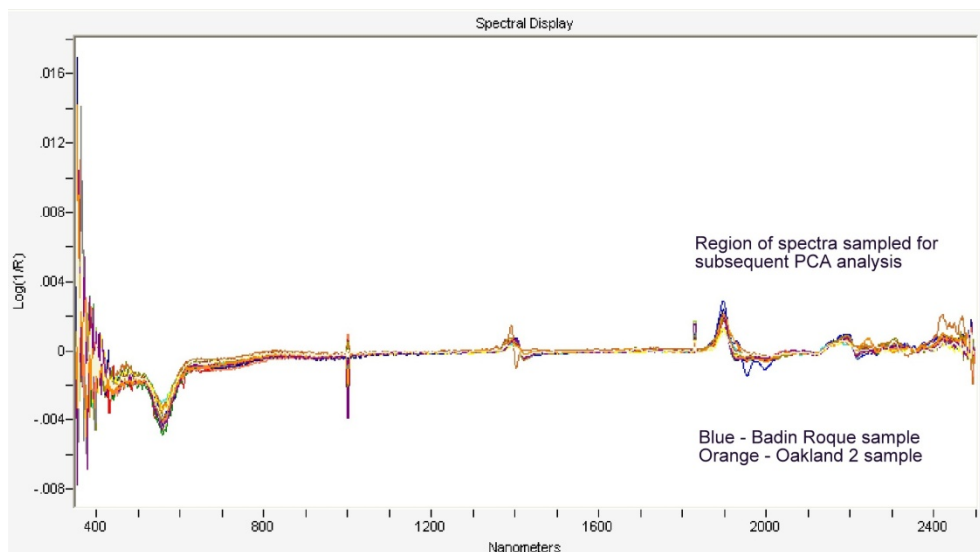
Figure 7. Comparative NIR spectra from repair (Oak 2) and historic (Badin Roque) bousillage.

(Fig. 7). Spectra from multiple field site locations are statistically compared using Principal Components Analysis (Parkin et al. 2013).

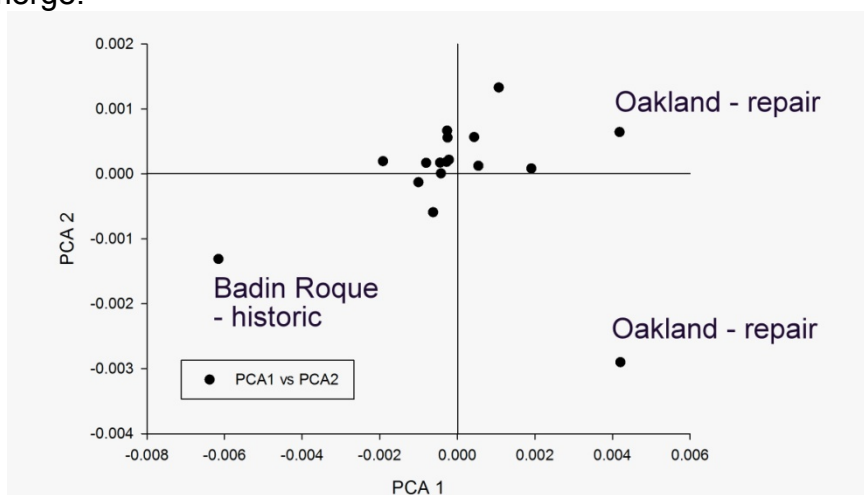
Figure 8. Principal Components scores (PCA 1 vs PCA 2) for a twenty site Near-infra Red analysis.

The spectra were subsampled in order to discard regions associated with instrument artefacts and with scatter. Peaks in the 1400 nm region are associated with clay minerals (structural OH groups), and the peak at 1900 nm from the absorbed H₂O. There are apparent differences in clay types between samples (Fig. 7). A number of smaller more subtle peaks (2090, 2200 and 2280 nm) associated with carbohydrates are seen too. By analysis through taking Principal Components (Fig. 8), multiple small differences between spectra can be considered and groups of materials potentially identified. In this statistical analysis four groups emerge.

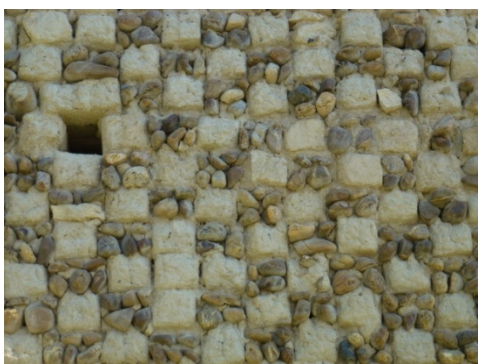
Fig.1. :Appareillage d'adobes et galets des constructions en damier du Magnoac (© I. MOULIS)

Parmi la grande diversité de formes et procédés des constructions en terre crue présente en Midi-Pyrénées, le Magnoac se singularise par des murs en damiers composés d'une alternance de briques de terre crue et de galets (Fig.1). L'esthétique, la singularité et la mise en œuvre de l'architecture en damiers du Magnoac questionnent sur son origine et son adoption. Pour cerner les conditions d'apparition, diffusion et disparition de ce mode de construction original, nous avons engagé une recherche pluridisciplinaire visant à le caractériser, mais aussi cerner les conditions de sa diffusion, à travers l'histoire humaine des constructions paysannes de terre crue, notamment quant à la période et au contexte sociologique de la société rurale et/ou paysanne dans laquelle elles ont été érigées, et les acteurs et gens de métiers mobilisés.

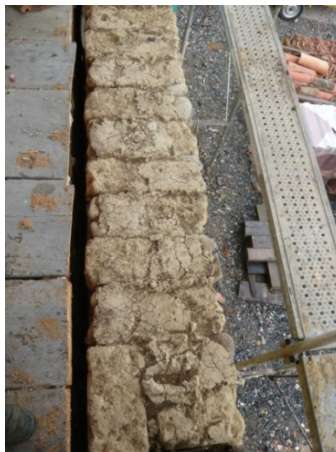
Dans les murs en damiers (Fig.3), les adobes longs de 35 cm sont posés en boutisse et en quinconce, verticalement et horizontalement, dans le mur de 50 cm d'épaisseur. Le « cube » entre les adobes, d'une quinzaine de centimètres de côté, est rempli de mortier pour sceller des galets. Cette « cellule » est remplie de galets le plus possible.

Fig.3 : Disposition des adobes et galets dans les murs en damier du Magnoac (© A. MARCOM)

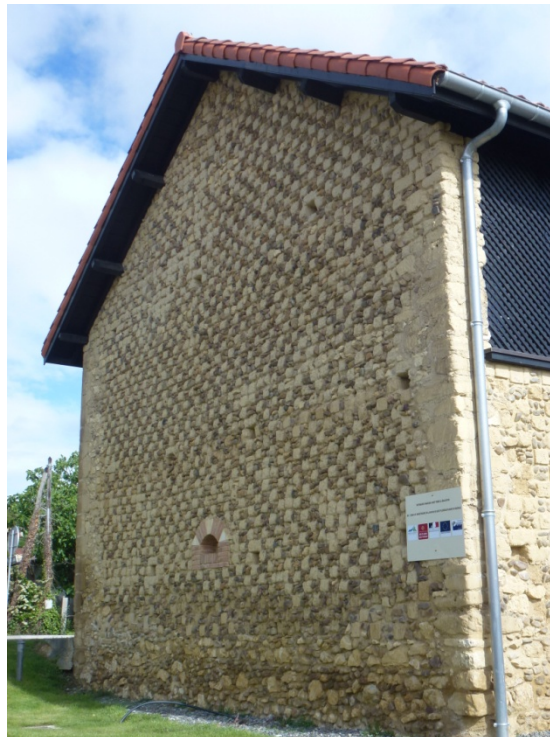
Malgré cette « aberration » du coup de sabre systématique, le mode constructif en damier est mis en œuvre pour des murs parfois très importants. Ainsi à Castelnau-Magnoac, le mur sud de la grange de Carrole (Fig.5) a un élancement de 17 (rapport entre hauteur au pignon : 8,50 m, et épaisseur : 0,50 m) et un élancement supérieur à 24 dans le rapport entre hauteur du mur et longueur du petit élément en boutisse (35 cm) sans chaînage. Dépourvu de faux aplomb, ce mur n'est relié au reste du bâtiment que par des éléments qui ont aussi une autre fonction : charpente, plancher bois et maçonnerie de pierre dans les angles. Les solives de plancher sont scellées au mortier de terre à environ 4 m du sol et les pannes de toiture au même mortier entre 7 m et 8,5 m. Situé en zone sismique 3, à moins de 100 km de l'épicentre du dernier séisme mortel en France en 1967, ce bâtiment ne comporte aucune trace visible de déformation et/ou réparation consécutive à cet événement, ni aux secousses survenues au cours des derniers siècles.

Fig.5 : Elancement très important de certains murs en damiers du Magnoac (© I. MOULIS)

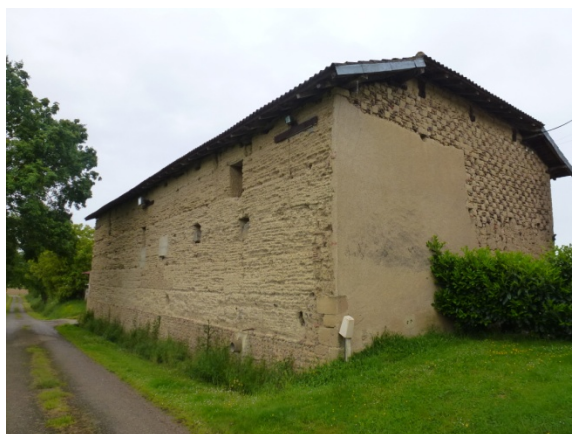
Fig.6 :Coexistence de pisé et de damiers : grange à Cuelas-Barrau (© I. MOULIS)

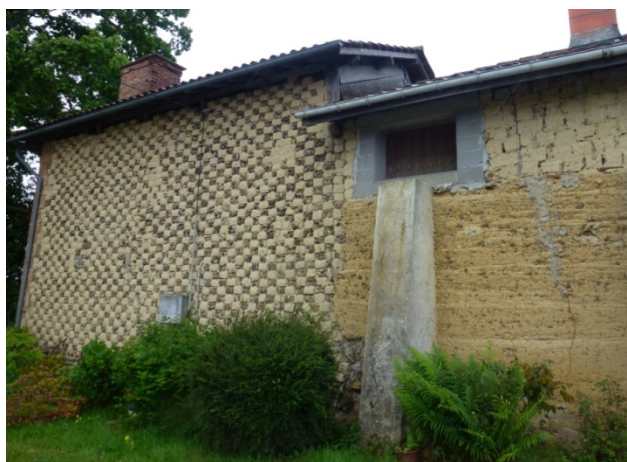
Fig.7 :Coexistence du pisé et du damier dans un même bâtiment, à Peyret-Saint-André (© I. MOULIS)

Le mode constructif du damier interpelle à la fois sur le choix de la technique puisque le pisé ou la bauge (Fig.7 et Fig.8) sont également pratiqués dans le Magnoac, sur l'origine de cette technique singulière, sur les mécanismes de sa diffusion et de la confiance sociale qu'elle a suscitée et sur les processus de transmission ou formation des gens de métiers.

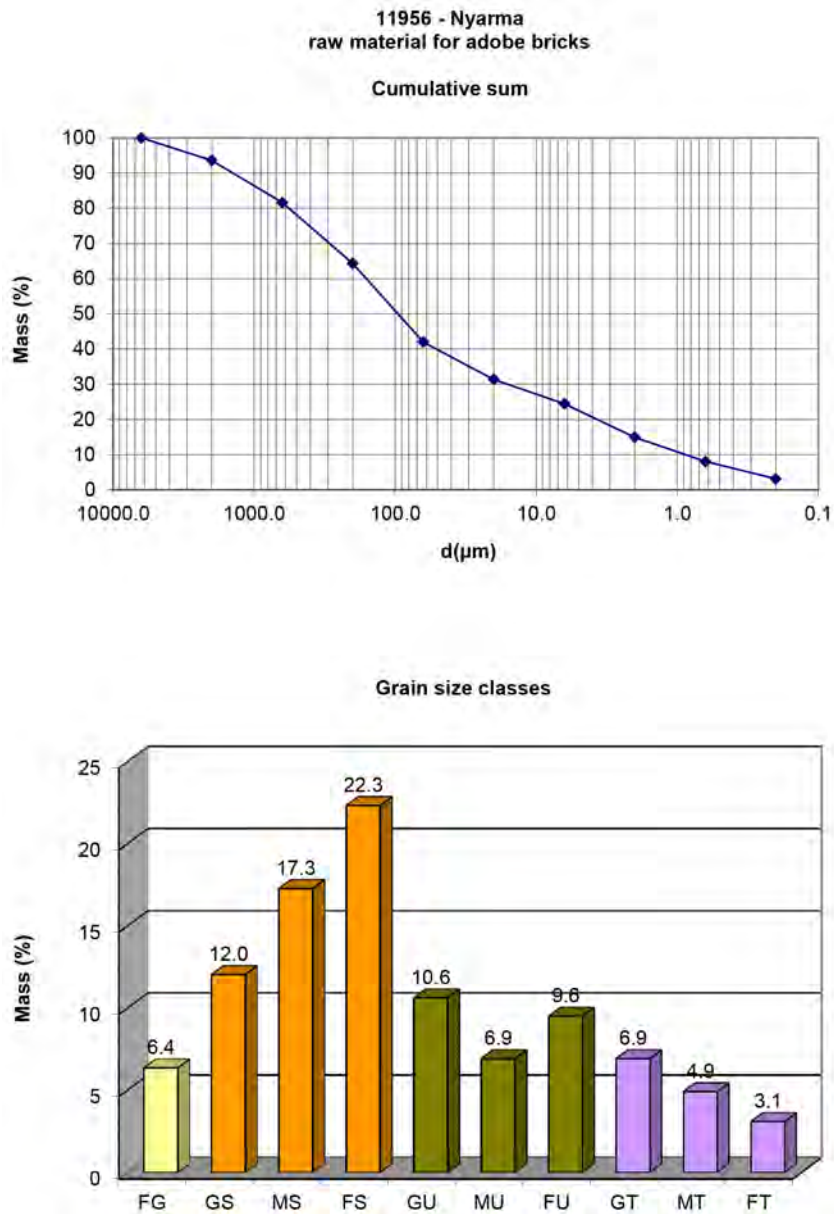
Fig. 3 Grain size distribution of a still active clay pit.

The grain size analysis of the material from the clay pits compared with the material used for recently produced adobe bricks matches, and we are able to state that the recently produced raw material used for bricks was not manipulated by sieving or mixing. The content of gravel ranges between 3.9% and 9.3%, the content of sand between 51.6% and 65.9%, the content of silt between 17% and 28.7%, and the content of clay between 10.6% and 14.9%. The median of the grain size classes ranges between 95 μm and 180 μm and the <2 μm fraction contains between 11% and 15% of the whole sample (Fig. 3).

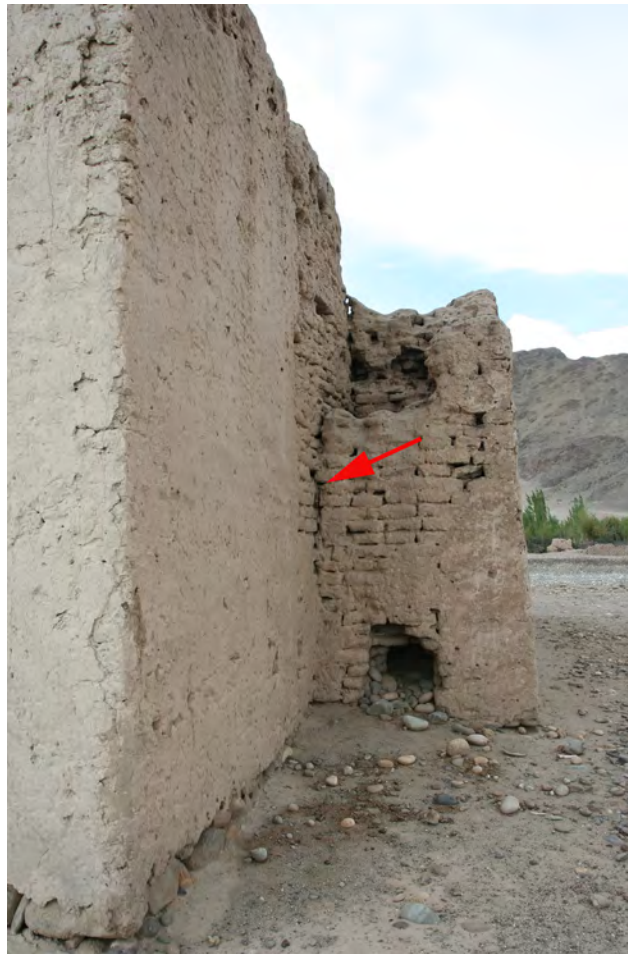
Fig. 10 Temple IV. Side niche without a brick bond to the adjoining cella structure.

which laterally touch the *cella* wall do not show a joint of any kind (Fig. 10) – a method which we also know from rammed earth constructions in the Himalayan region which enable movements within the building (Feiglstorfer 2005: 70, 71).

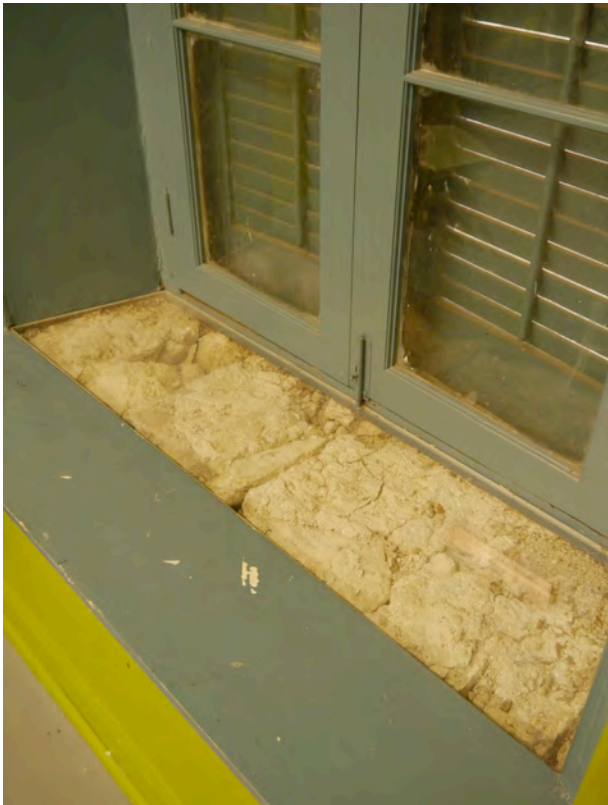
On remarque également sur cette fenêtre archéologique, que les graviers nécessaires à la mise en œuvre du pisé, sont concentrés dans le cœur du mur, ce qui permet d'obtenir une surface du pisé assez serrée, fine et soignée (fleur de pisé).

*Fig. 7 : Couvent des Ursulines :
détail du pisé (© Ricaud).*

Les murs en pisé du couvent, d'une épaisseur de 51 cm, ont été élevés sur des fondations en pierre. Il n'est aujourd'hui possible d'observer ces murs en pisé que par une fenêtre archéologique ménagée dans une allège de baie au rez-de-chaussée, et dans une vitrine du couvent, dans laquelle est exposé un fragment de mur (Fig. 7 et 8). On y observe une terre assez argileuse, contenant naturellement des nodules de chaux que l'on appelle localement "caliche" et qui caractérisent une grande partie de l'assiette géologique affleurante du sud et du sud-ouest américain. Ces particules de chaux réagissent principalement avec une terre argileuse : il se crée alors une réaction pouzzolanique entre la silice de l'argile et le calcium de la chaux. Les silicates de calcium ainsi formés

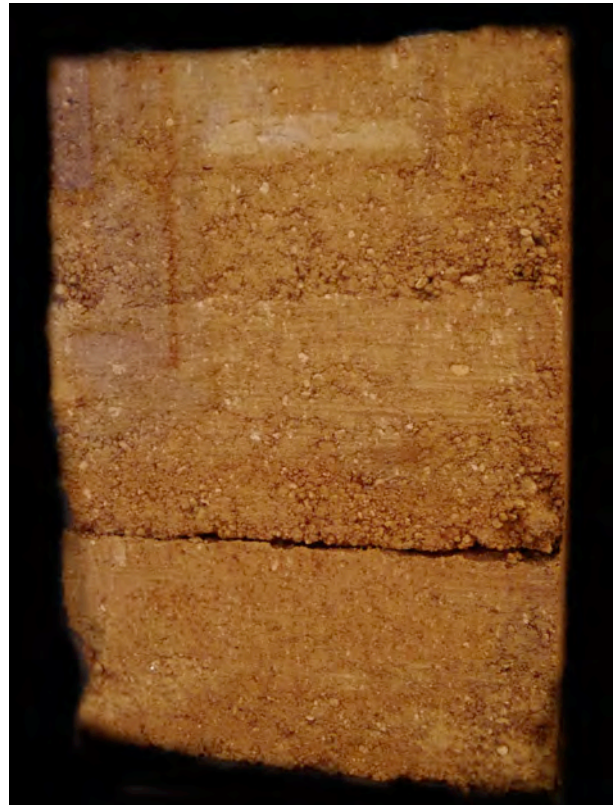
*Fig. 8 : Couvent des Ursulines :
détail du pisé (© Ricaud).*

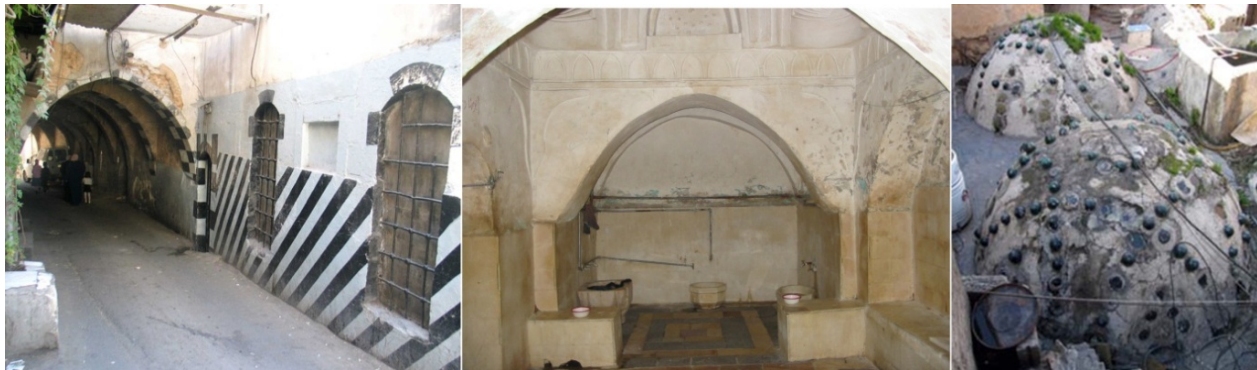
Figure2: Interior and exterior parts of the hammam before restoration (Author, 2007)

The floor tiles were deteriorated due to ponds of water as a result of improper leveling. Façades on the street: Faults of the waste water collection at the interior and the lack of surface water drainage on the streets near the building, have increased the rising damp problem on exterior walls (Caner-Saltik, 2007). The stone part of the main eastern façade is painted with impermeable oil paints in black and white and had lost its historic attraction by covering the decorative strips and the geometric ornaments (Fig. 2). Technical systems: The main problem related to the heating system is the smoke pollution caused by the use of wood chips and garbage as fuel in the furnace. Glass bulbs that traditionally provide natural lighting are broken or replaced by plastic dishes which cause the penetration of rain water inside the hammam (Fig. 2). The traditional water drainage system based on channels in the floor isn't efficient in discharging washing water because of alterations in the slopes of the floor due to the replacement of some tiles with new cement ones. Insecure electric cables installations with unprotected joints, lightning bulbs are hanged inside the domes. Interior ambiance: the air is highly polluted in the bathing halls due to the biological growth, humidity and lack of proper ventilation. Poor overall cleanness is observed especially in toilets. Inadequate neon lightings fixed on the walls have been introduced, degrading the quality of the space.

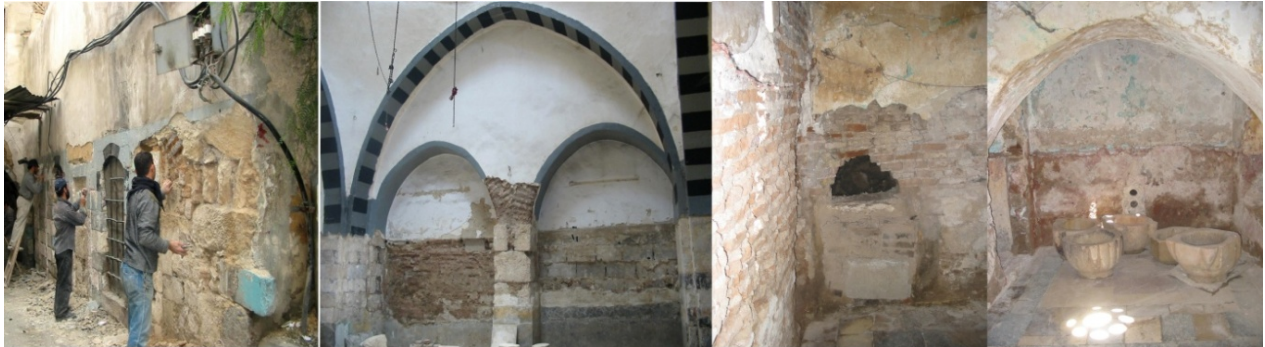
Figure 3: Cleaning phase, removing all types of coating (Author, 2007)

spaces in their original status (Aboukhater, 2008). Demolishing the additional wall in the warm space revealed the fountain in this space and the plan assumed a rectangular shape parallel to the internal hot space. Oil painting on the main façade was also removed to permit the appearance of authentic decoration on the stones of the arches. The old water pipes made of clay appeared in the walls of the bathing spaces. Demolishing the deteriorated rooms, removal of water tank and plants on the roof helped mitigate the load and the impact of water accumulation on the safety and stability of the structure (Aboukhater 2008).

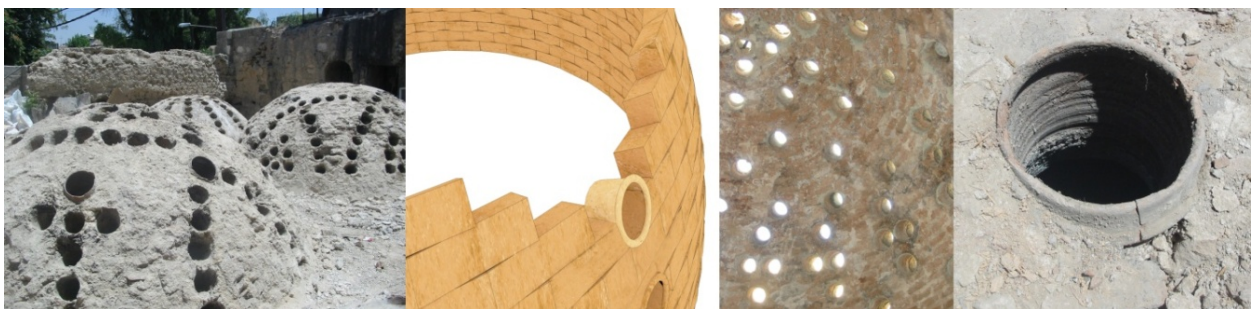
Figure 5: Domes' construction (Photos, Author 2007 – Drawing, Author 2016)

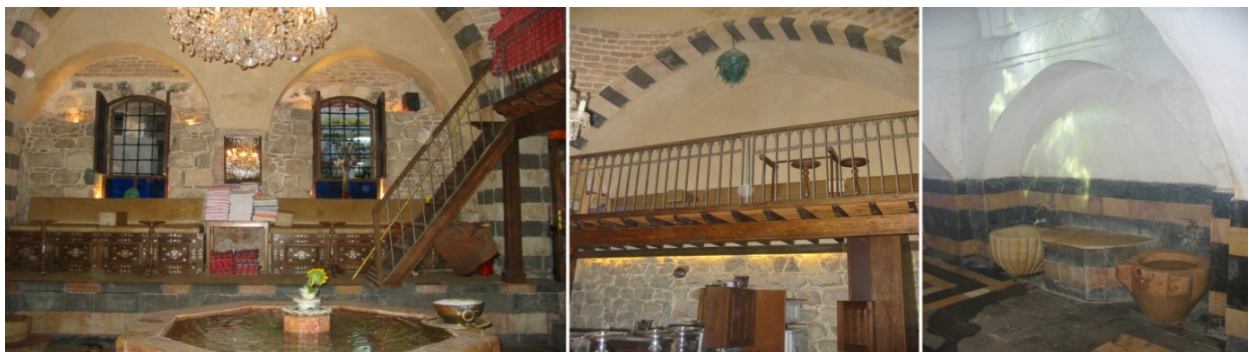
Figure 6: Interior spaces after restoration (Author, 2008)

Conservation work	Evaluation/ remarks
Most of the parts built with stone in the reception hall and the spherical triangles built with earth bricks of the main dome were left bare (Fig. 6).	This intervention is not conventional in most traditional hammams in Damascus as they are usually covered with traditional lime plaster.
The interior walls were covered with basalt and lime stone sheets up to 120 cm high with cement-based mortar (Fig. 6).	For ease of cleaning, the covering could be accepted, but the cement-based mortar will damage the walls built of earth bricks and cracks have appeared.
The interior surface of the vault and the domes are covered with two layers of cement plaster and the last one of lime and the exterior surface are covered with cement plaster (Fig. 8).	The plaster mixed with cement in the interior part of the domes will probably crack because of the humidity inside. The traditional waterproof coating for the exterior part made of lime, finely-cut hemp and ash resulting from the bath's heating system should replace the cement one.

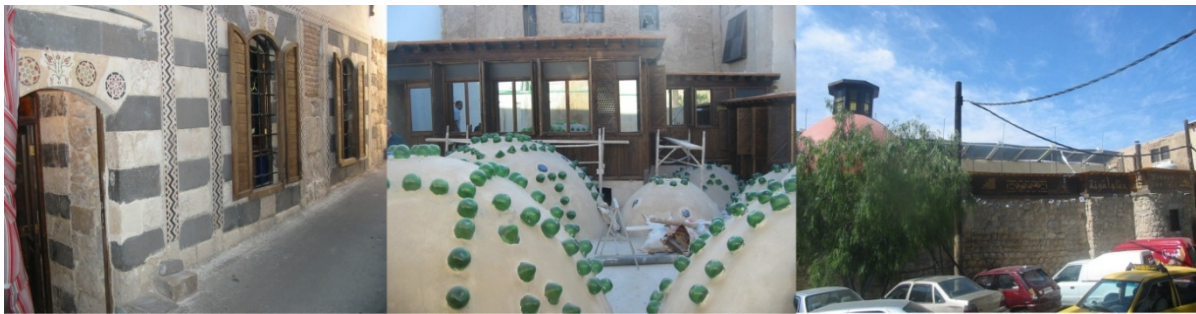
Figure 8: External walls and the roof after restoration (Author, 2010)

In March 2010, the manger has installed solar panels on the roof of hammam Ammuna as a result of raising awareness campaign organized by the IFPO through activities of the HAMMAMED project of Euromed Heritage IV program and addressed to hammam managers on energy saving (Fig. 8).

Glazed bulbs (qamariyyat) were reinstalled to provide natural lighting to the interior spaces. Some movable ones were introduced to provide ventilation during the night. (Fig. 8)	The bulbs were fabricated locally in the same way and with the same forms and colours of the original ones. Better ventilation is provided to prevent dampness and biological growth.
The ornamentation stripes on the main façade and the ornamented arch around the entrance door were revealed (Fig. 8).	Missing parts were reconstructed using the same traditional colours and technique. Geometric and floral ornaments are carved in the stone and filled with coloured paste.
A wooden and plastic shed is constructed over the entrance façade.	The shed provides protection to the main decorated façade.
Transforming the traditional furnace working on wood to a fuel one that has been connected to the new water heater.	Maintaining both the old chimney and ground ducts, and the maintenance of wood shavings usability ensure alternative solution for heating if needed.

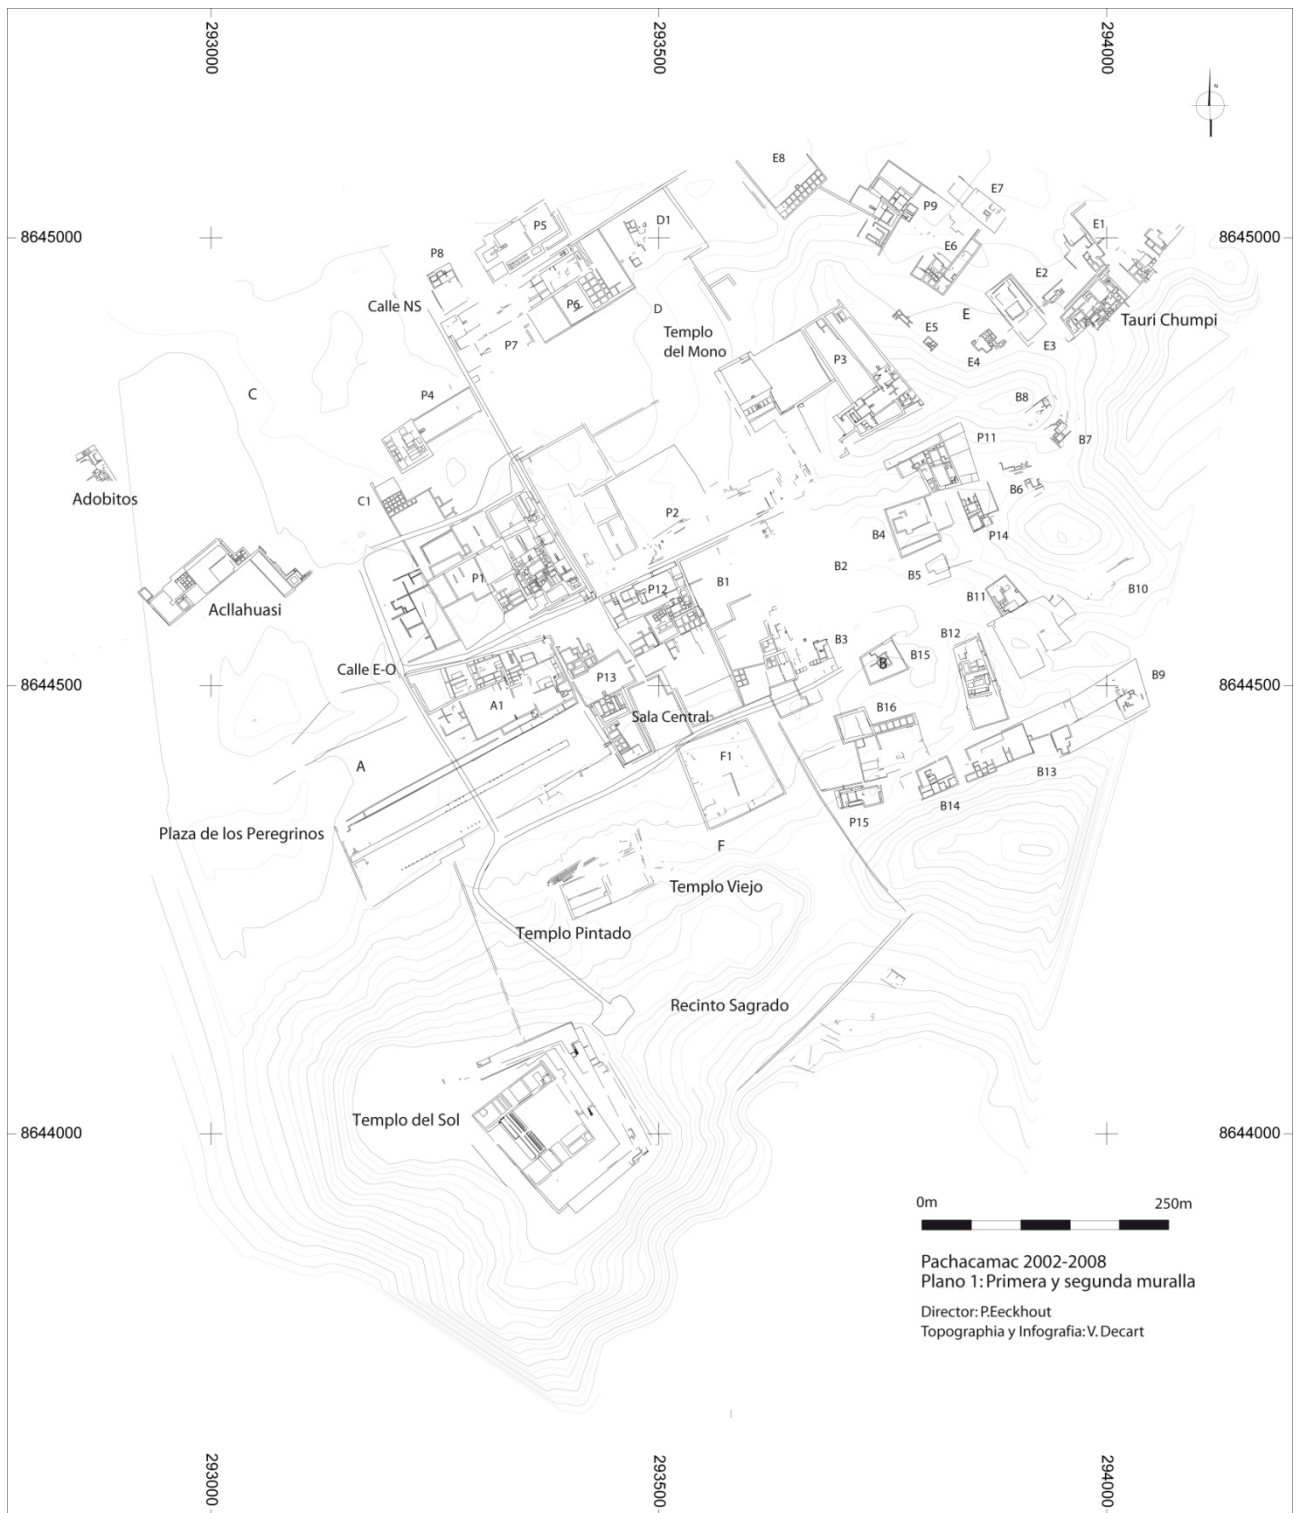
Figura 1: Plano del sitio arqueológico de Pachacamac (Infografía: V. Decart).

La zona arqueológica se subdivide en tres sectores llamados “Murallas”, aunque no tienen función defensiva si no simbólica. La primera muralla, o Muralla Sagrada, consta de templos de diversos periodos, incluido un Templo del Sol inca. La segunda muralla muestra un gran despliegue de arquitectura de gran tamaño, las Pirámides con Rampa, así como calles, plazas y numerosos edificios. La tercera muralla es la más amplia, tiene ocupaciones domésticas y cementerios. Allí probablemente vivió el pueblo de Pachacamac, mientras las élites vivían en la segunda muralla, en donde también se acogían a los peregrinos para los rituales (Fig. 1).

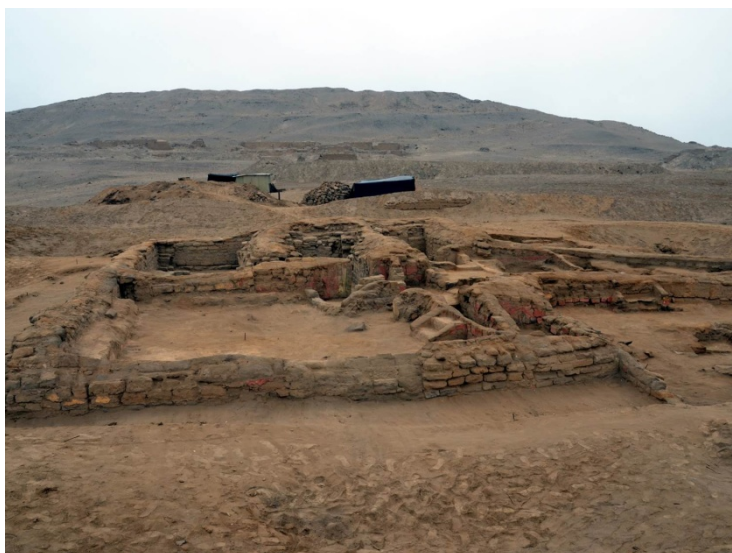
Figura 3 : Vista general del Edificio B15 en curso de excavación (Foto: K. Colonna-Preti).
