Terra Lyon 2016: proceedings, online version

Joffroy Thierry, Guillaud Hubert, Chamsia Sadozaï. Terra Lyon 2016: proceedings, online version. TERRA Lyon 2016, CRAterre, 2018, 979-10-96446-12-4. hal-04634352

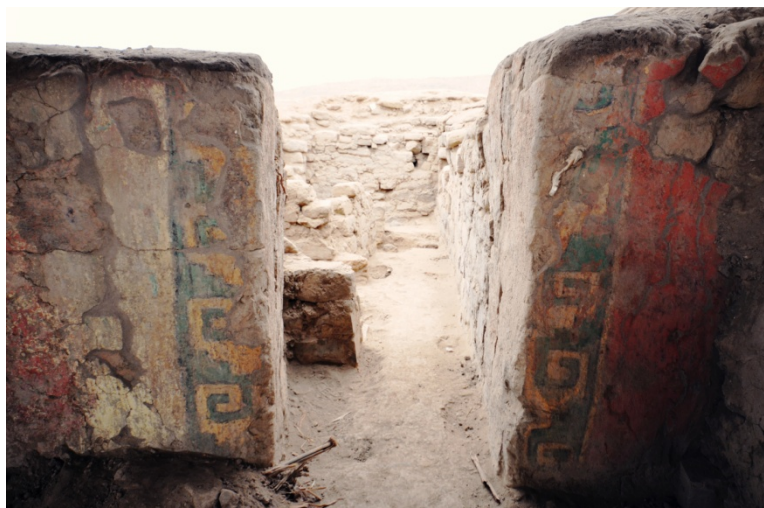
Figura 4: Motivos de grecas escalonadas decoran el acceso al Recinto 2 (Foto: P. Eeckhout).

Entre los muros pintados, destacan los del pasadizo que da acceso al Recinto 2, cuyas paredes laterales están decoradas con grecas escalonadas (Fig. 4) y la Estructura en Desnivel 2 (probablemente un asiento) en donde hemos identificado un pez y un personaje (Fig. 5). Las pinturas murales del Edificio B15 son un hallazgo realmente extraordinario, ya que ninguna pintura mural había sido descubierta en Pachacamac desde 1938 y que no se conocía pintura mural en este sector del sitio.

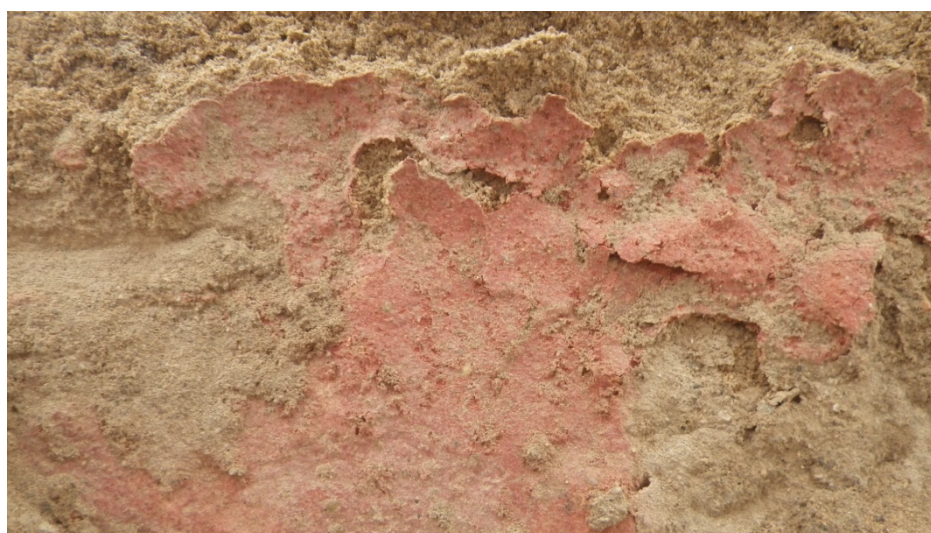
Figura 6: Desprendimiento de la capa pictórica en forma de ampollas (Foto: K. Colonna-Prete).

Los muros pintados han llegado a nosotros en un estado de conservación desigual en función de las paredes. La altura de los muros varía entre 5 y 150 cm, con un promedio de 62 cm de alto. La mayoría tiene pérdidas extensas de capas, pero en algunos casos se conservan en casi toda la superficie, como el acceso con las grecas escalonadas. A menudo las pinturas presentan grietas asociadas a pérdidas de capas lo cual permite observar la estratigrafía de las mismas. La superficie pintada se encuentra a menudo pulverulenta, erosionada y con desprendimiento de capas pictóricas en forma de exfoliaciones o ampollas (Fig. 6).

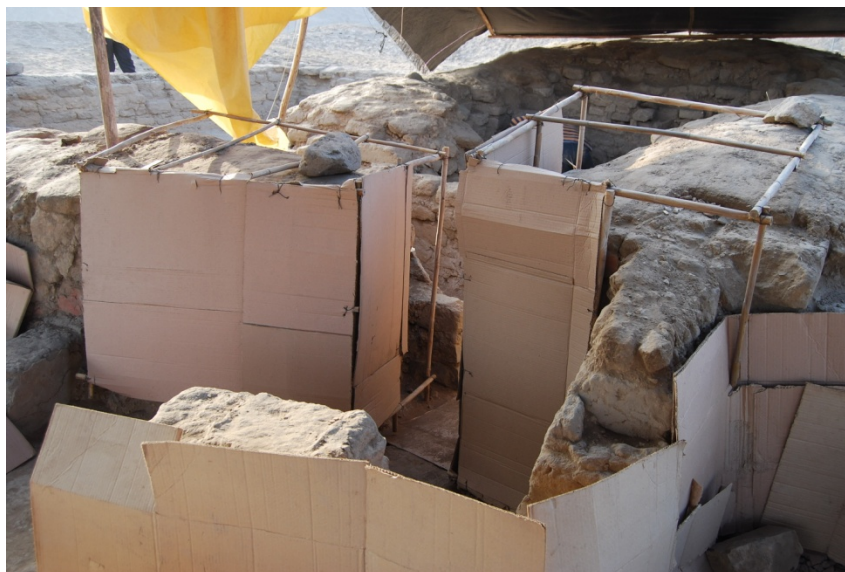
Figura 7: Protección provisional con estructuras de caña y cartón (Foto: M.J. Declerck).

La primera medida, de orden preventivo, ha sido tomada durante el proceso de excavación y ha consistido en la protección de los enlucidos para limitar la erosión del viento, los cambios climáticos bruscos entre el día y la noche y los daños mecánicos. Para esto, hemos fabricado protecciones a medida para cada muro con láminas de cartón y estructuras de caña, éstas han resultado fácilmente amovibles y de bajo coste (Fig. 7). Su uso ha sido provisional ya que el programa de investigación arqueológica del Proyecto Ychsma preveía desde el inicio el reentierro de las estructuras excavadas.

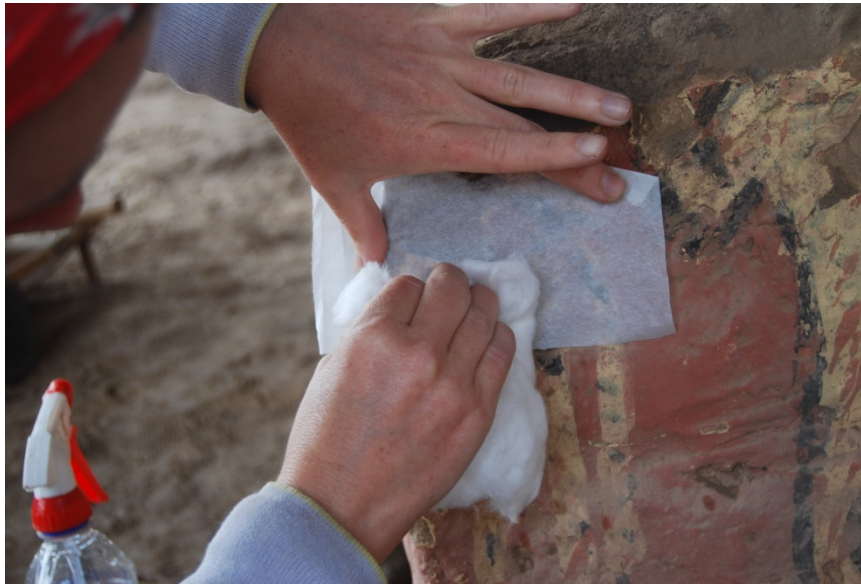
Figura 8: Readhesión de la capa pictórica (Foto: M.J. Declerck).

parte de tierra, 1 parte de arena limpia y agua desionizada. Para readherir los estratos de enlucido y de capas pictóricas hemos humedecido por aspersión las superficies con agua desionizada y etanol, aplicando una presión débil con algodón a través de papel japonés (Fig. 8). El tratamiento ha dado buenos resultados en la mayoría de los casos, volviendo a obtener la planicidad y adhesión.

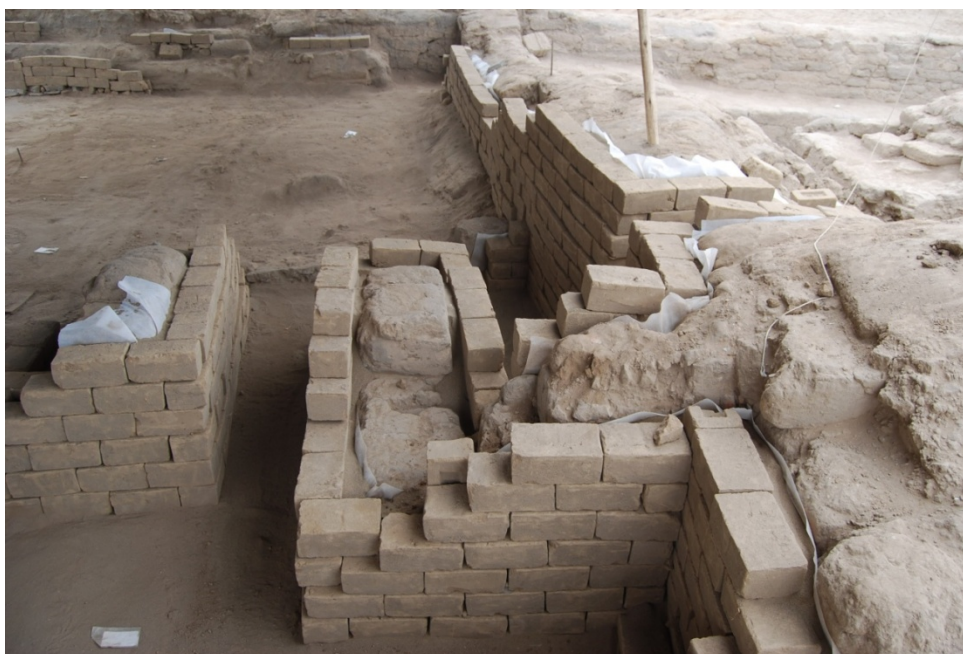
Figura 9: Reentierro de los muros (Foto: M.J. Declerck).

El reentierro de las estructuras excavadas ha sido realizado con precauciones particulares respecto a aquellas previstas en el programa de investigación. Las paredes de los muros se han protegido con una tela no tejida de polipropileno¹ y un relleno de arena limpia seca contenida por un pequeño muro de adobes sin argamasa (Fig. 9). Hemos necesitado 50 m de tela (de 160 cm de ancho) para cubrir todas las paredes polícromas, así como unos 1700 adobes (de 20 x 12 x 9 cm) y 7 m³ de arena limpia seca. Este trabajo ha sido realizado en 2 días por 6 personas. Al final de la temporada, todo el edificio ha sido enterrado con la misma tierra de excavación.

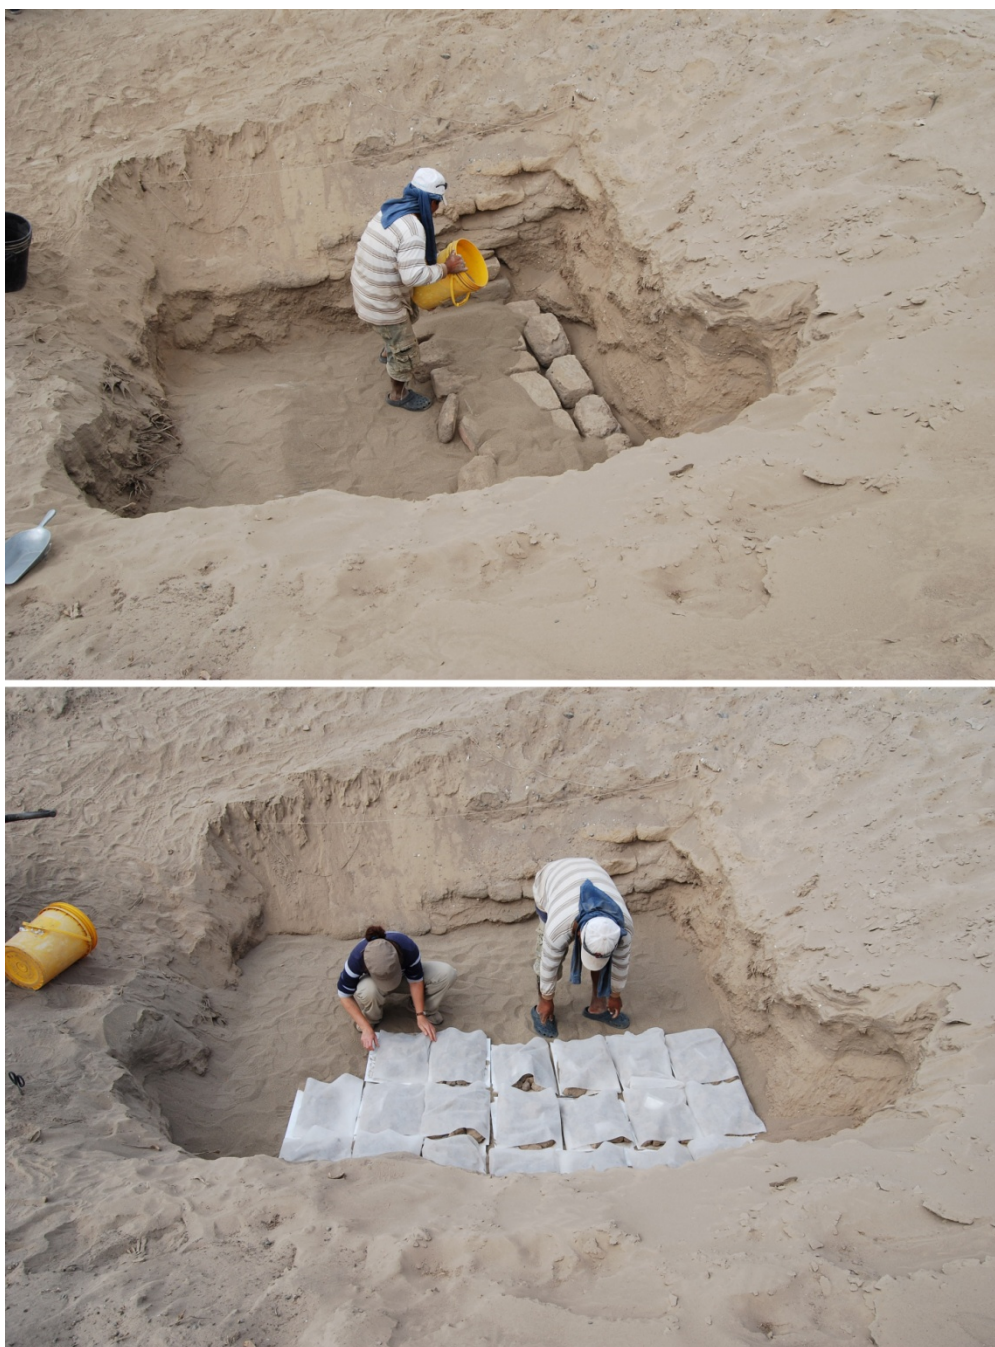
Figura 10: Reentierro de los adobes (Foto: M.J. Declerck).

Los 350 adobes con policromía encontrados en los derrumbes han sido enterrados junto con la etiqueta identificativa correspondiente en un hoyo de huaqueo situado en el recinto del Edificio B15, previamente excavado. Hemos ordenado los adobes enteros en hileras y los hemos sobrepuesto en pisos separados por arena. Los fragmentos de adobes se han envuelto con la misma tela y se han colocado sobre bandejas de polipropileno corrugado² encima de los adobes (Fig. 10). El emplazamiento ha sido indicado en superficie con adobes llanos y se ha georeferenciado.

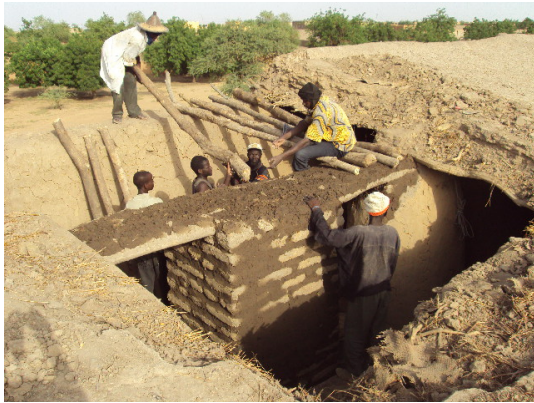
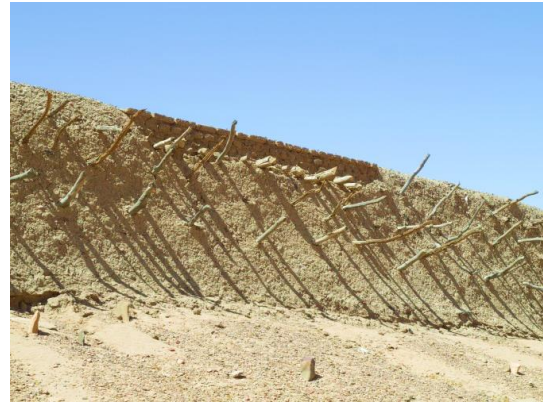
Travaux réalisés sur le tombeau des Askias en 2011, toujours visibles en 2014

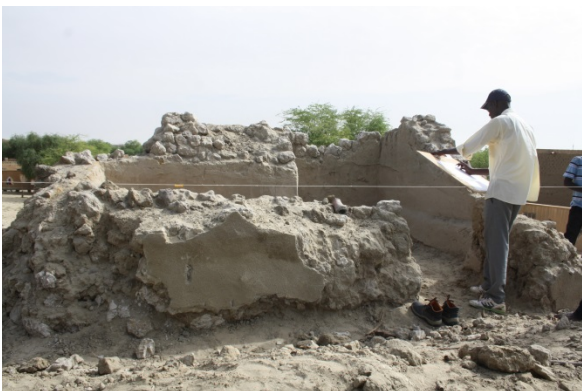
*Relevés architecturaux, aout 2013,
par Aldi / M. Koné*

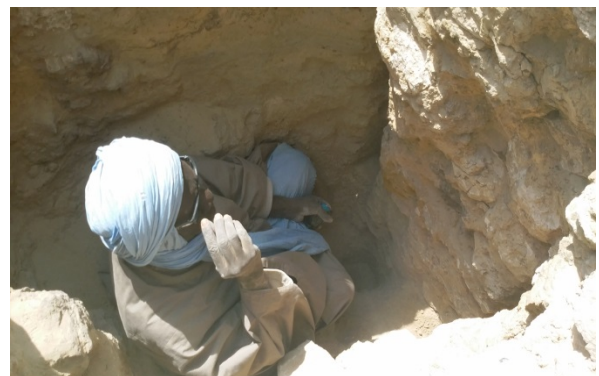
*Fouilles d'un tombeau,
recherche des niveaux anciens*

La première étape pour les mausolées fut donc de bien étudier tous les vestiges et de croiser les observations avec les informations qui pouvaient être collectées auprès des familles et maçons responsables. Des fouilles archéologiques furent entreprises sous forme de sondages ponctuels de façon à ne pas trop déranger les sépultures) sur plusieurs mausolées pour confirmer certaines hypothèses, notamment de la surélévation de certains mausolées ; ce qui fut attesté avec l'observation de vestiges allant souvent jusqu'à trois mètres de profondeur.

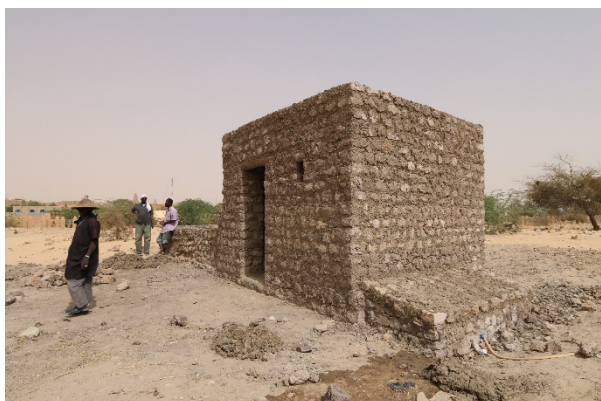
*Reconstruction du mausolée El Micky,
17 avril 2015*

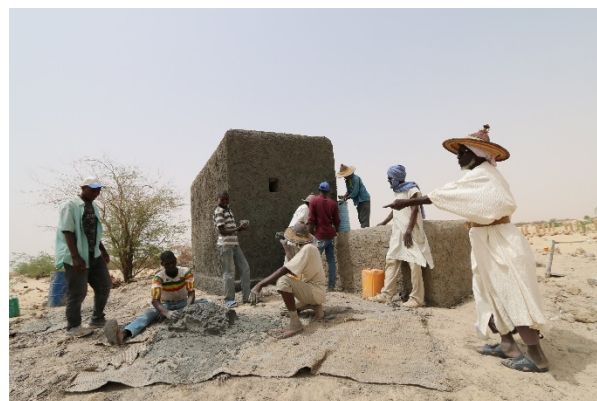
*Crépissage du mausolée de Ben Amar,
21 avril 2015*

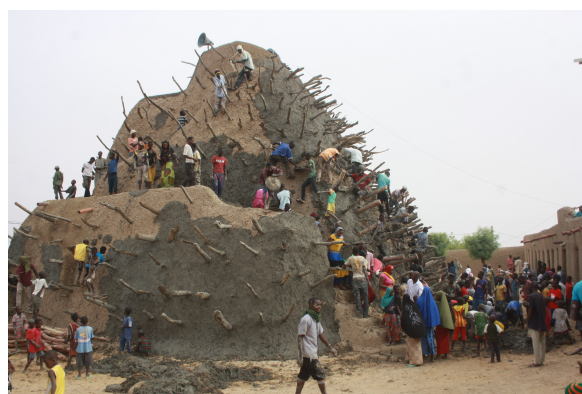
Crépissage du Tombeau des Askia, juin 2014

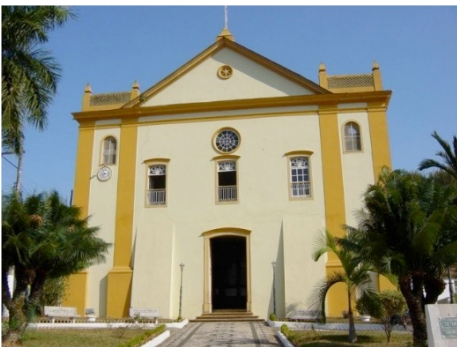
Fig.1- Fachada de la iglesia. Agosto 2005.

Formando parte del núcleo histórico de la ciudad, el monumento religioso fue nominado por el Consejo de Defensa del Patrimonio Artístico Arqueológico y Turístico del Estado (Fig. 1) y en 23 de julio de 2005, inesperadamente se colapsó una área de 32 m² de los muros de la fachada Este (Fig. 2).

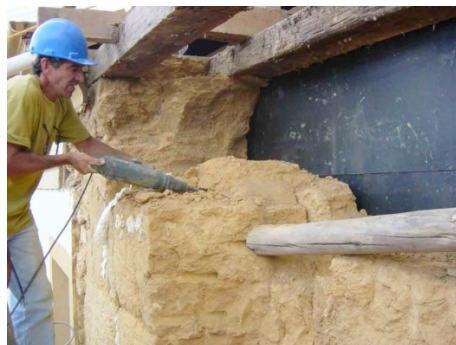
Fig. 3- El proceso de demolición de los bloques de la tapia antigua. Nov. 2005

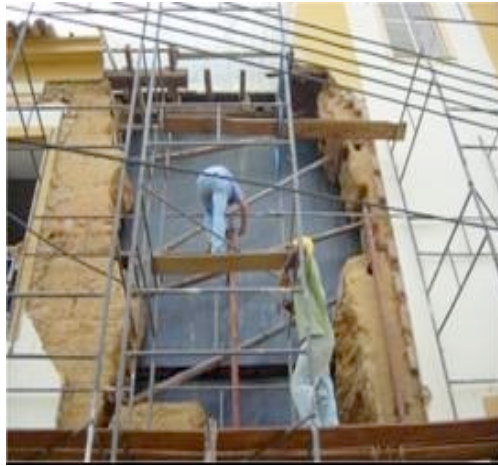
Fig. 4- Finalización de los trabajos de demolición del área colapsada. Enero 2006

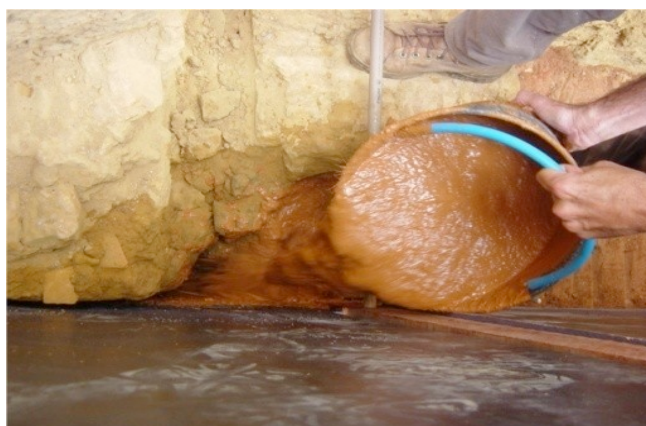
Fig.5 Unión de vacíos con barro reforzado

En la restauración se encontraron muchos espacios vacíos en la pared antigua con total imposibilidad de lograr buena compactación con pisones (Fig.5) y, para rellenarlos, se empleó un barro reforzado. Con escasos estudios del empleo de este material en Brasil, se buscaron fundamentos en trabajos sobre el empleo de suelo cemento, llegando así a una mezcla muy plástica con adición de una cola blanca marca NORQUITACK con agregado de fibras sintéticas (Tabla 4).

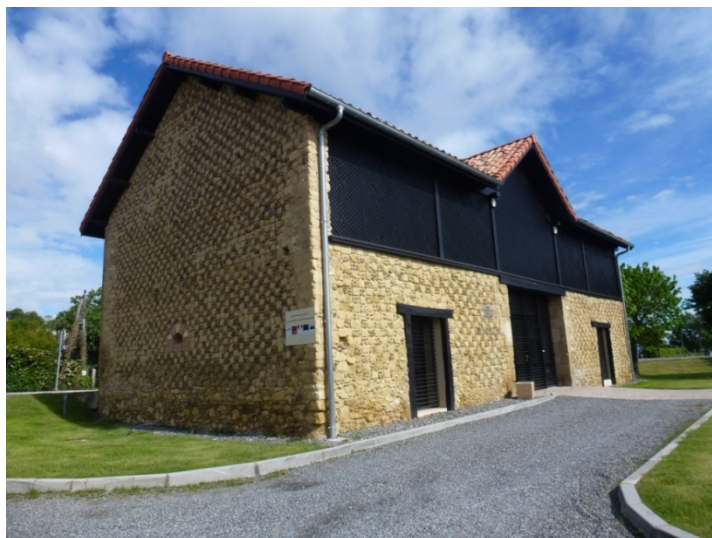
Fig.1 : La grange de Carrole, à Castelnau-Magnoac (Hautes-Pyrénées) - © I.MOULIS

Elle se caractérise par un appareillage singulier de briques de terre crue (adobes), appelées localement « *mottos* », combinées avec des galets selon un motif en damiers, caractéristique du Magnoac (Fig.1).

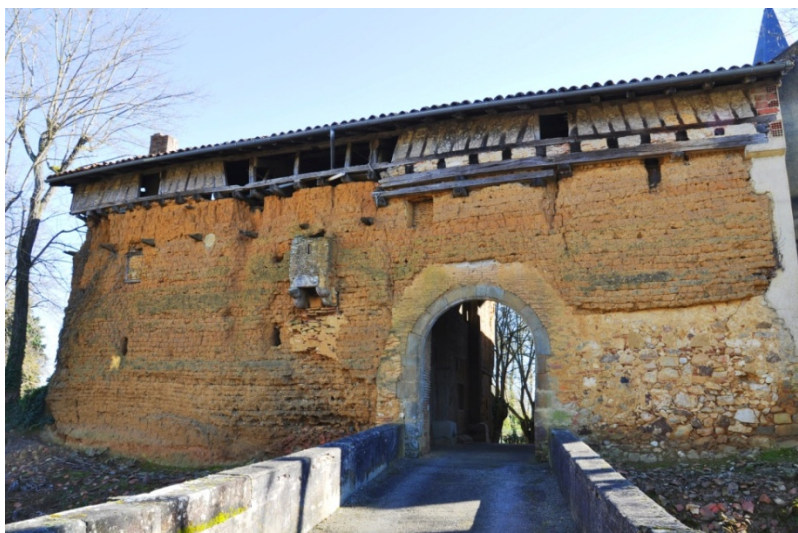
Fig.2 : Le « Castet » de Sainte-Christie d'Armagnac (Gers) - © I.MOULIS

C'est la terre massive (pisé) associé à du torchis en remplissage de pans-de-bois (Fig.2) qui constitue les fortifications de Sainte-Christie d'Armagnac (Gers).

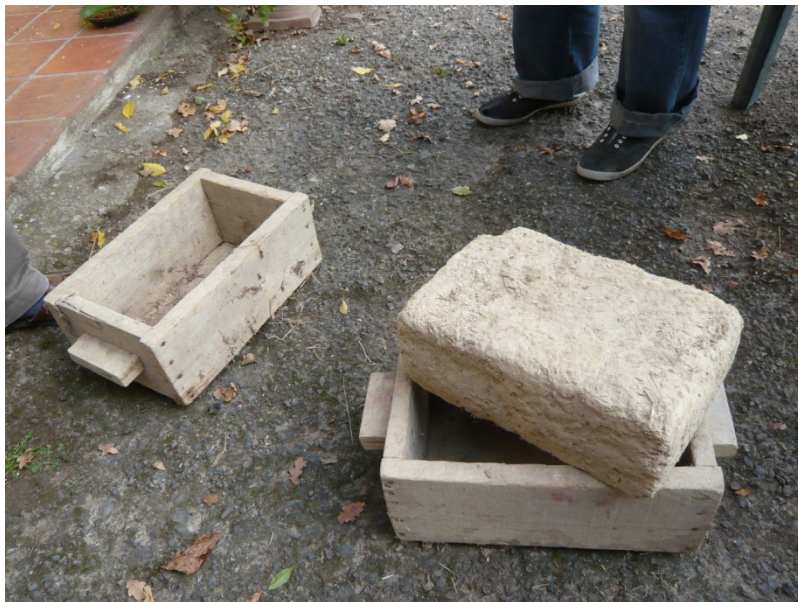
Fig.4 : Recueil de moules et autres outils anciens dans le Magnoac - © A.MARCOM

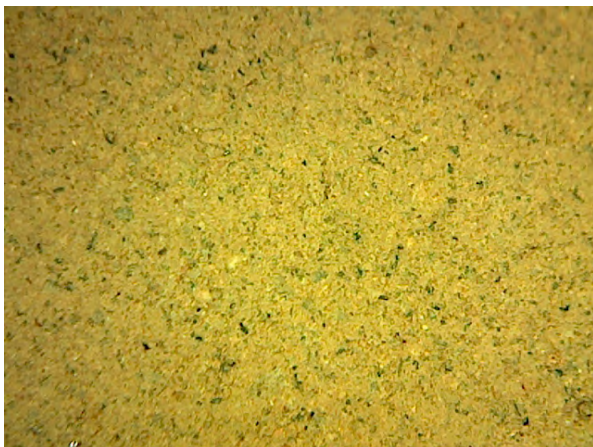
Figura 6. Superficie previa a exposición al agua. (Foto: Pérez)

Por tanto, en el caso de los adobes del mural de *Los Bebedores*, la pérdida por erosión o arrastre del material fino afecta directamente la conservación del adobe, no sólo por la pérdida del alófano como material constitutivo, sino también por la pérdida del resto del material fino que se encuentra ya reportado como muy importante para la cohesión en arquitectura de tierra (Doat et al. 1990, CONSECAL 1990). La erosión de las construcciones de tierra debido a la presencia de agua es un proceso registrado en múltiples casos de estudio, aunque en varios de esos casos se reporta como un fenómeno de arrastre de la totalidad del material de tierra (Bendakir et al. 2011, Dehkordi et al. 2011), a diferencia de este caso de estudio donde se hace énfasis en el arrastre del material de grano fino por el agua (Fig. 6 y 7).

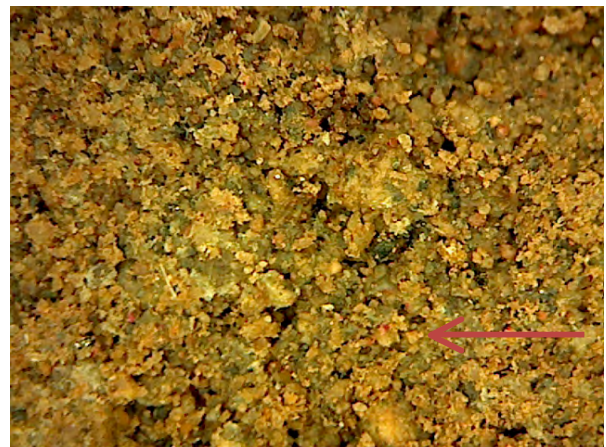
Figura 7. Superficie posterior a exposición al agua donde se observa arrastre de material fino. (Foto: Pérez)

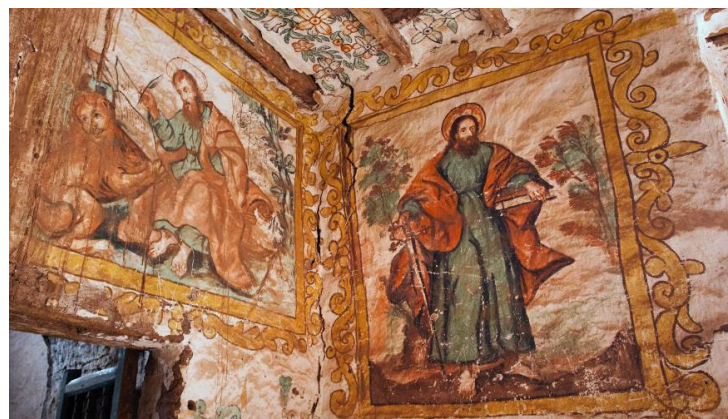
Figuras 5 y 6: Izquierda, Pilar, Catedral de Ica; Derecha, Pinturas murales, Kuño Tambo
Imágenes: Para el GCI, Mirna Soto, 2013 (izquierda) Scott Warren, 2014 (derecha).

Sin embargo y gracias a la matriz desarrollada por el equipo de trabajo, la propuesta para los muros y sus pinturas murales planteó la consolidación in situ; devolviendo al muro su capacidad estructural sin tener que retirar las pinturas murales y sus revoques. Esta propuesta incluyó la capacitación de arquitectos residentes y conservadores de pintura mural para diseñar intervenciones puntuales en los exteriores de los muros sin tener que remover las pinturas murales al interior de la iglesia.

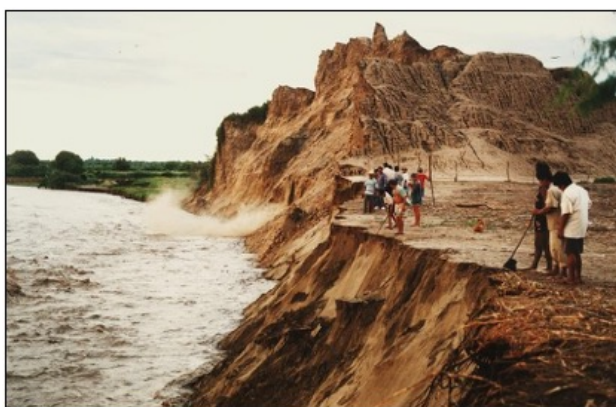
Figura 01: Destrucción de huaca Taco por río Reque, v. Reque. ENSO 1997-1998

Estos frágiles contextos arquitectónicos evidencian su coexistencia y capacidad de recuperación ante los recurrentes eventos naturales, ENSO y sismos. Las investigaciones arqueológicas han identificado varios procesos meteorológicos anómalos, como los gruesos sedimentos superpuestos en las estructuras y espacios. Mogrovejo y Makowski (1999: 51), citando a Quinn, Neal y Antúnez de Mayolo, definen cuatro niveles de impacto ENSO: débil, moderado, fuerte, muy fuerte. A ellos se suma, según Morner, citado por los referidos investigadores, un quinto nivel, los “superniños” o “meganiños”, que se manifiestan como lluvias tropicales, desbordes fluviales e inundaciones (Fig. 01).

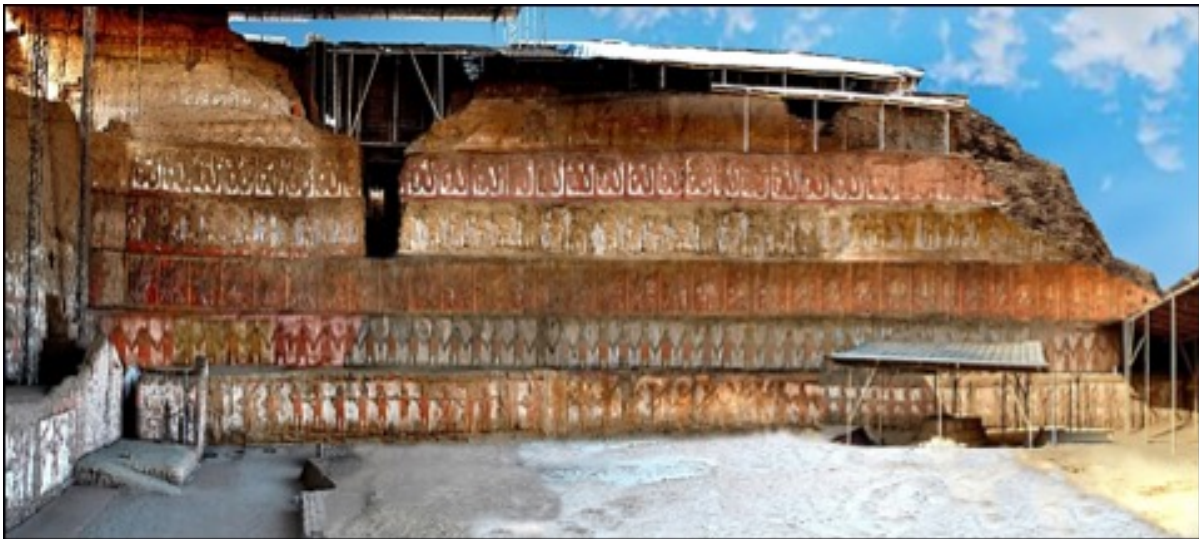
Figura 03: Huaca de la Luna, fachada principal del templo Moche.

broqueles de pelo de camélido. Actualmente se expone a la visita, 1947 m² relieves policromados, 437 m² pinturas murales y 1173 m² enlucidos monocromos, todos consolidados y protegidos bajo cubiertas. (Fig. 03).

El análisis de granulometría en el frontis norte, que es la fachada principal del templo (Fig. 03), determinó que para la fabricación de adobes, morteros de asiento, enlucidos, pisos y relieves, se usó una misma cantera de tierra de cultivo, con algunos cambios en las proporciones de la mezcla. Este es un dato inédito y pionero en el reconocimiento de los materiales y técnicas constructivas y su resistencia físico-mecánica. Un nuevo factor para la datación del proceso constructivo de un templo.

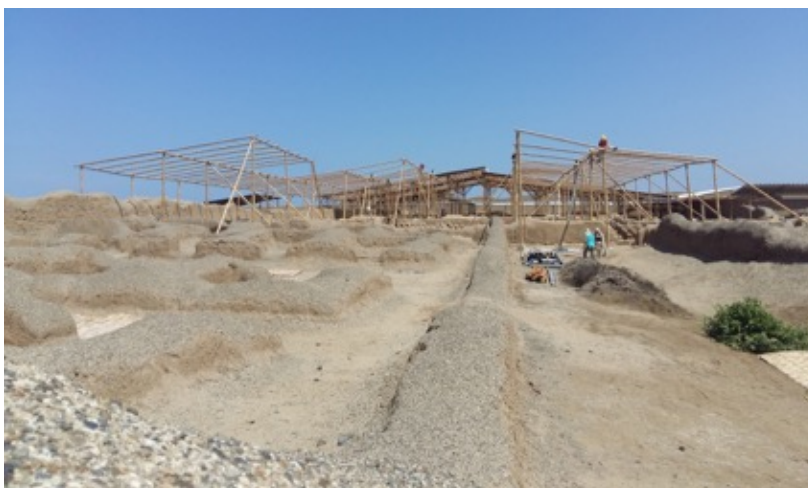
Figura 04: Narihualá, v. Piura. Protección ambiental con cubiertas y drenes

b. El drenaje se diseñó como una red subterránea de tubos PVC de 4" o 6" y cajas de sedimentación ubicadas en las cotas apropiadas. Así mismo, se colocó material de sacrificio (tierra estabilizada a la cal y renovable), para proteger los suelos arqueológicos y los de circulación turística, con planos inclinados de 1 a 2% a fin de desagua rlentamente hacia las cajas de la red subterránea. Esta protección se complementa con las canaletas acopladas a los techos, para direccionarlas aguas que estas superficies reciben. Los tubos PVC expuestos se recubren con cañas bambú para mimetizar su presencia (Fig. 04).

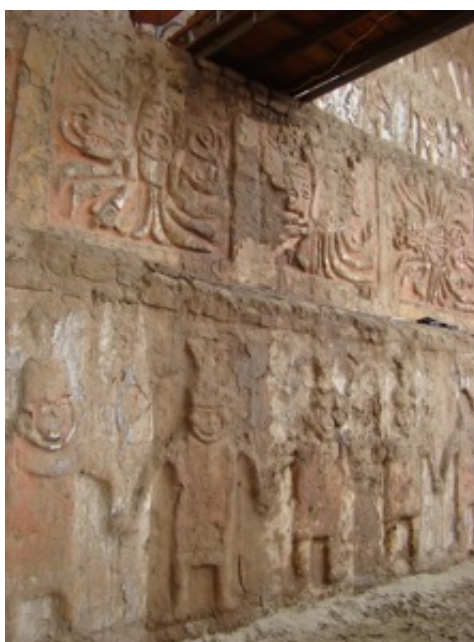
Figura 05: Relieves consolidados (Silicato de Etilo 40) humectados por lluvias y en proceso de secado, sin alteración .

d. Evaluar las técnicas y comportamiento de los materiales de consolidación aplicados en los últimos 40 años de intervenciones en huaca de la Luna y otros sitios arqueológicos de tierra. El silicato de etilo 40 y alcohol etílico es la solución que ha logrado óptimos resultados, ante el impacto hídrico y eólico directos. La primera aplicación la hice en febrero de 1980 y a la fecha no hay alteración (Fig. 05)

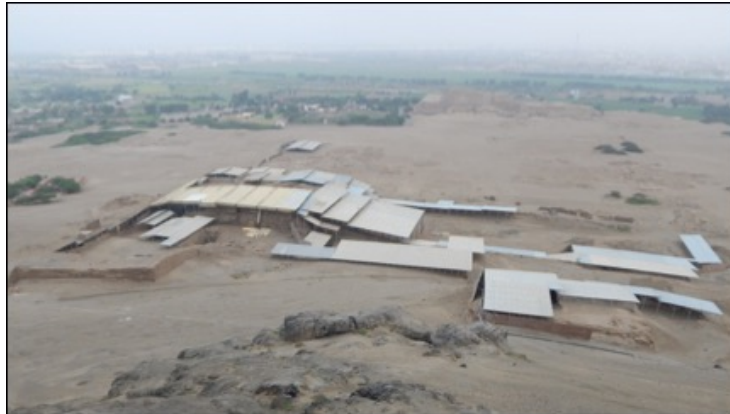
Figura 06: Huaca de la Luna, v. Moche. Cubiertas y drenes, protección de espacios y murales.

g. Construcción de cubiertas, drenes y cortavientos. En este proceso preventivo se han instalado 55,873.58 m² de cubiertas o techos provisionales; 4,244.18 m³ de encausamiento o manejo de cárcavas; recubrimiento de horadaciones y pozos de huaqueo; 2,528 m³ de reforzamiento estructural; 6,036 ml de canaletas o drenajes suspendidos de la cubierta; 2,745 ml de drenes subterráneos con tubos de PVC y 720 m² de cortavientos. (Figs. 06).

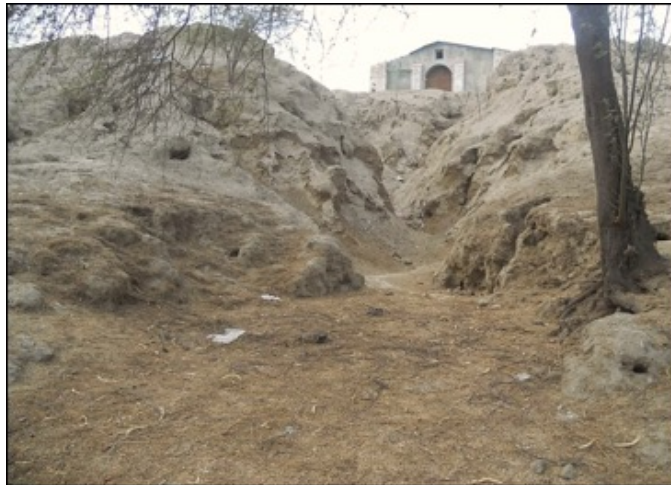
Figura 08: Narihulá, v. Piura. Cárcavas causadas por lluvias intensas que afectan estructuras de tierra.

- i. Mantenimiento de los drenes en Chan Chan y control del nivel freático (v. Moche).
- j. Manejo o encauzamiento de quebradas y cárcavas en sitios ubicados sobre laderas de cerros (Fig. 08).

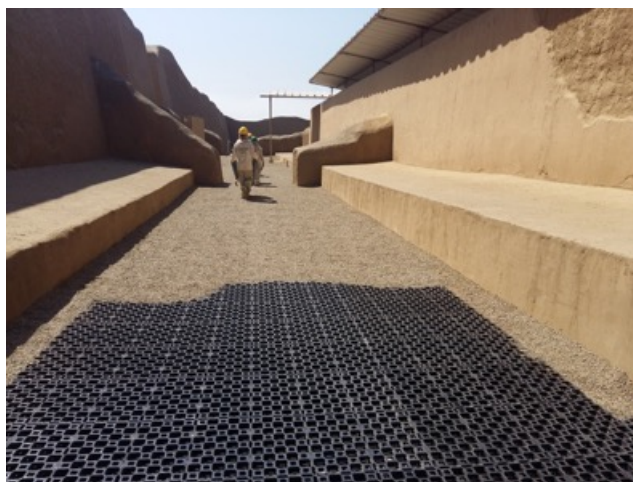
Figura 09: Tschudi, Chan Chan, v. Moche. Protección de pisos en área de visita, con pavimento drenante (geoblocks) y gravilla.

l. Instalar y evaluar una innovadora protección con cubiertas y pisos arqueológicos en sectores de uso turístico. Tschudi, en Chan Chan, experimenta una propuesta piloto: levantamiento topográfico para definir las pendientes de las superficies; colocación de material de sacrificio (tierra estabilizada a la cal), con pendientes de 1% del muro al centro del corredor y planos inclinados a lo largo de éste, de un extremo alto a las cajas de sedimentación o percoladores; instalación del sistema de pavimento drenante: geotextil, geomembrana y celdas drenantes, mallas plásticas de polipropileno reciclado, 5 cm de alto, las celdas se rellenan con gravilla para generar un tránsito turístico confortable y el acarreo de materiales, mientras el agua pluvial escurre entre la geomembrana y la malla, evitándose charcos, lodazales, pérdida de material y mejorando la presentación del monumento (Figs. 09 y 10).

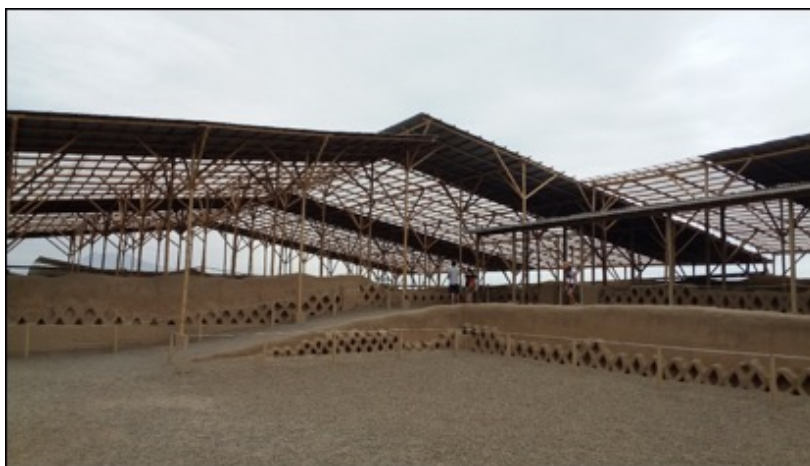
Figura 10: Tschudi, Chan Chan. Construcción de 4,000 m² de cubiertas en sector Audiencias.

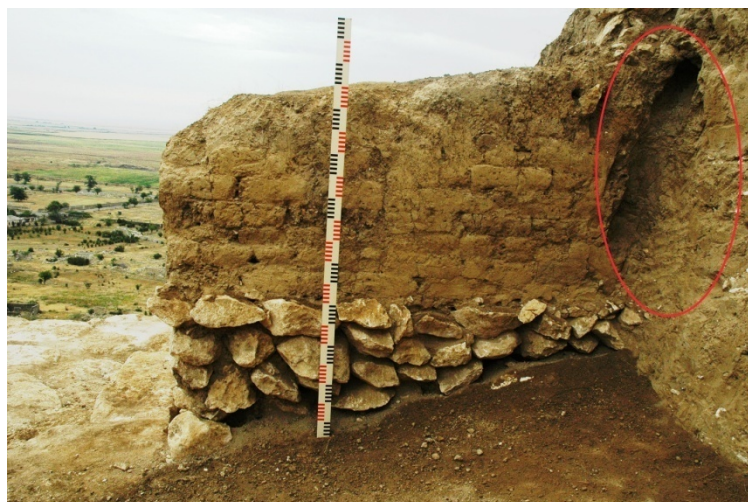
Fig. 3 Brick section near the second round tower.

The part near the second round tower was excavated in 2012 (Fig. 3). It is perpendicular to the defensive wall and almost touching it. It is also noteworthy the foundation stone: broken stones, piled on the basis of a relatively standard set in an array of sizes 3,4 x2,7 x2,5 m. Here it was possible to specify the latitude of some bricks. This founded sector shows that there have been many rectangular bricks (44 x 32 x 12, 44 x 32 x 15, 43 x 32 x 12, 41 x 32 x 12, 35 x 33 x 12 cm) and square (32 x 32 x 12 cm) bricks. It is also noteworthy the usage of vertical logs. The traces of one vertical log have been preserved. Hardly this wall could lean on the defensive wall, because the brick wall would block the movement along the defensive wall. Possibly it was attached later.

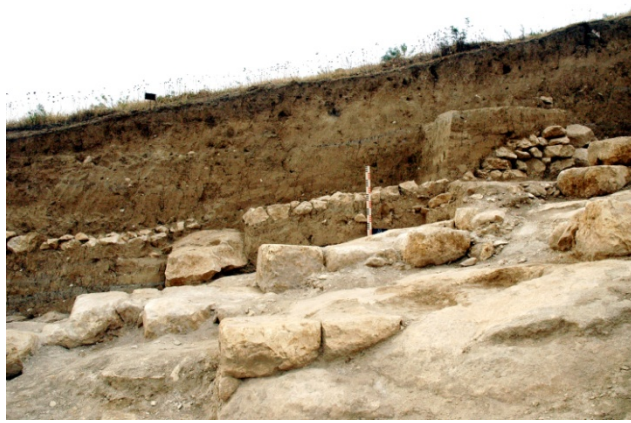
The part attached to the second rectangular tower is also very remarkable (Fig. 4). In this case we can confidently state about a building and not a single wall. Only East-West stretched wall with 7m length and the Northern-Western corner is preserved. By the way, the stone foundation is smoothed approximately. One part of it is put on the clay base, and the other part is just on the rock. This corner of the wall is worthy of attention, because it has 4 rows of stone in front of the other one row of the wall. We have the similar picture also for the forth case. In other words, the stone corners of brick building are higher, which obviously strengthened the structure. One wall of this building was stretching parallel to the defensive wall, while the other part of the building was increasing in the interior of the fortress.

Fig. 4 Brick section near the second rectangular tower.

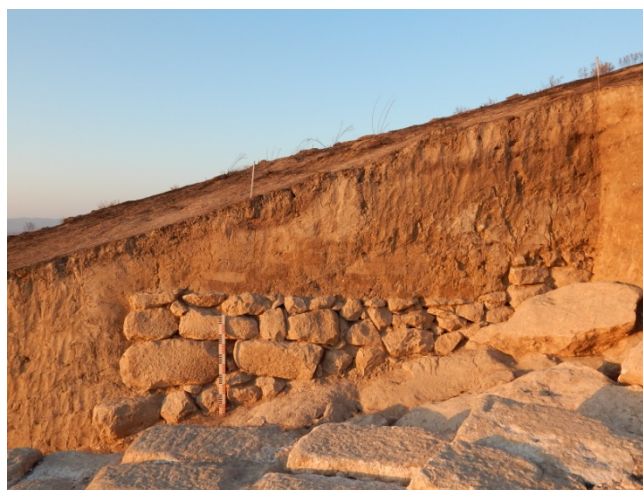
Brick wall on the stone base near the third round tower was unearthed in 2015 (Fig 5). Comparing with the defensive wall, the base is made by smaller stones. The top row of the base was made by smoother stones. It was covered with the clay layer and added brick upper wall. In the front of the brick wall toward the defensive wall, it can be clearly seen five rows of bricks. The brick wall is put here with 1.3 m height limestone (up to 1.1 long and 0.5 m height). Those limestones are put canonically on the three-layered base. Only the length and the height of bricks could be validated. The lengths are: 42, 43, 50cm, heights are: 11, 13 cm. Attached to this there is another brick wall which was put directly on the rock. As a result, the lines of the rows were curved.

Fig. 5 Brick section near the third round tower.

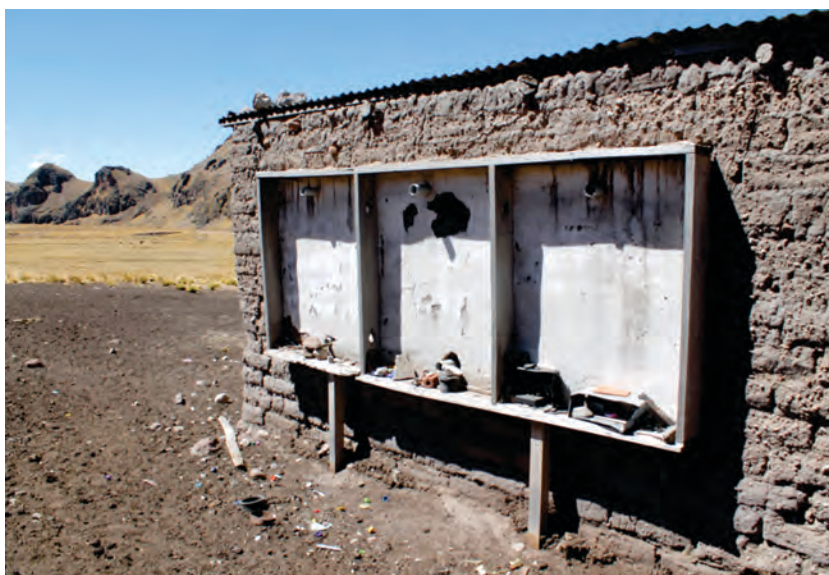
Fig.1 - Muro trombe ejecutado incorrectamente.

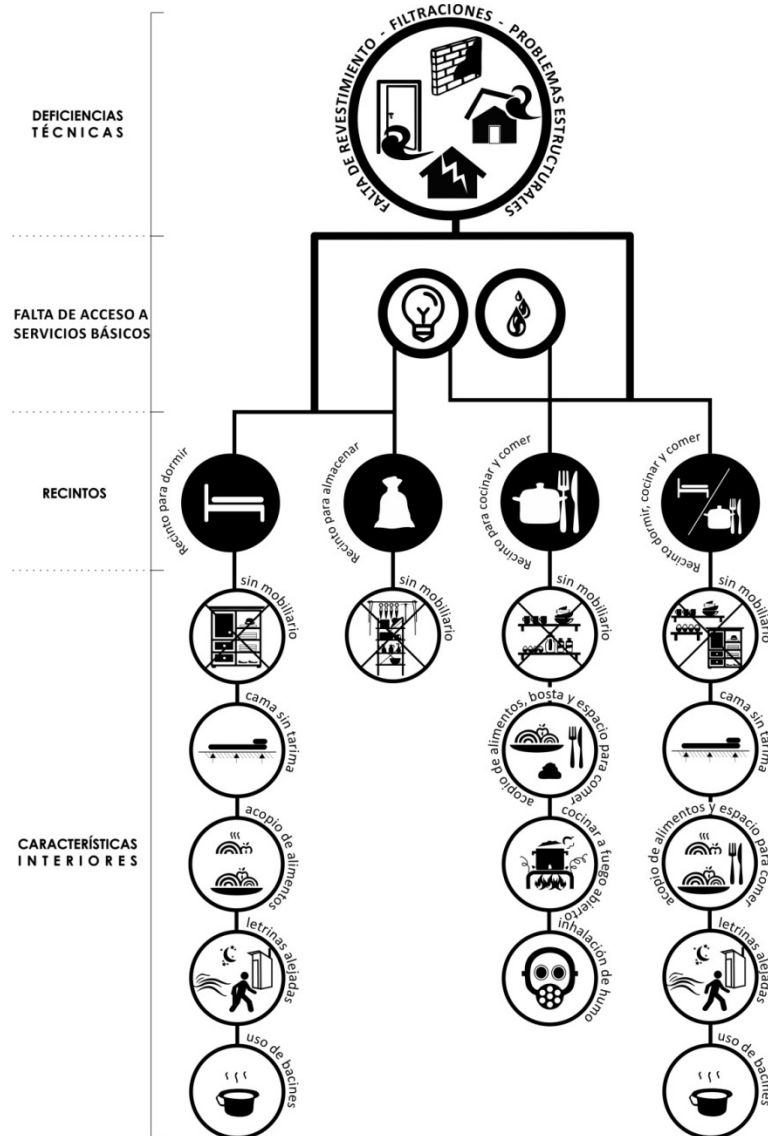
Fig.5 - Diagnóstico de daños en las edificaciones.

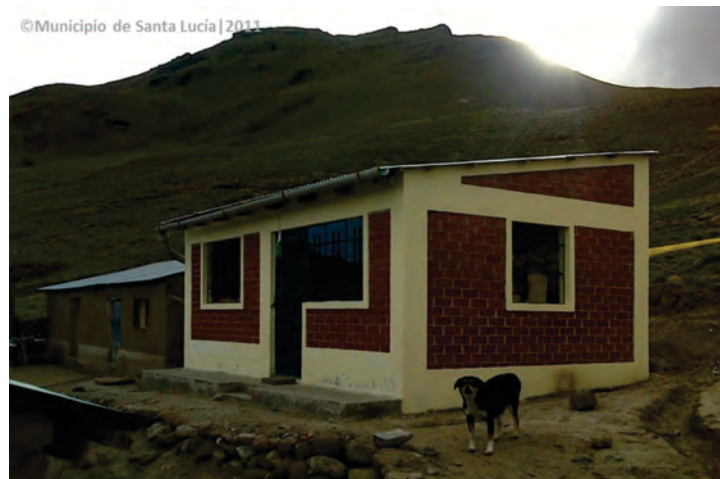
Fig.10-Vivienda de ladrillo y concreto en la comunidad rural Choroma.

La concepción de la vivienda alpaquera altoandina está en transición, pues los usuarios, condicionados por su capacidad económica, no se sienten satisfechos y siguen experimentando a fin de conseguir una arquitectura que responda de manera más eficiente a su estilo de vida y los proteja de las condiciones climáticas imperantes. A esto se suma que se vienen ejecutando intervenciones arquitectónicas que proyectan una modernidad enajenada, lo cual influye en los ideales de los pobladores, llevándolos a emplear materiales constructivos foráneos que no son adecuados para su contexto. (Fig.10)

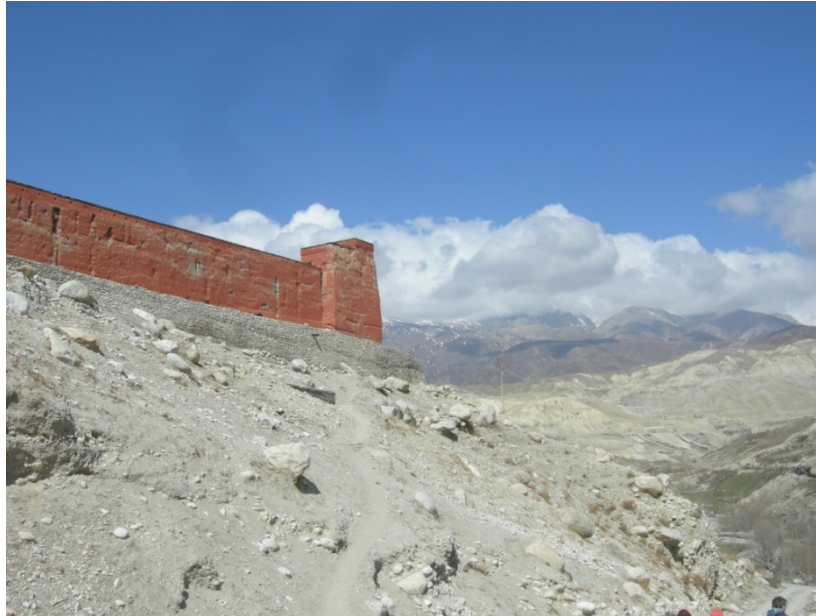
The wall measures 259m by 148m, it is 8,55m high and 1,5m wide at its base. It counts 13 rectangular towers including 6 angle towers called *dzong*. Towers are 10-12meters high and sometimes include doors. *Dzong* tops count parapets which are painted with red when the inside building is religious or black when a noble house is to be found behind. The wall

foundations are made of river pebbles assembled without mortar over which rammed clay is laid. The upper part of the wall is made of *pop* bricks. The wall is left in its natural color except for its limits of religious buildings which are painted in red. It includes at its top a covered way made with slate. Only monasteries and palace are higher than the *chagri*. The whole wall except in the North is surrounded by a 10m distant *mädang*(1,20m high wall), for prayers and circumambulation.

Fig.3. The Medieval Earthen Wall – Chagri

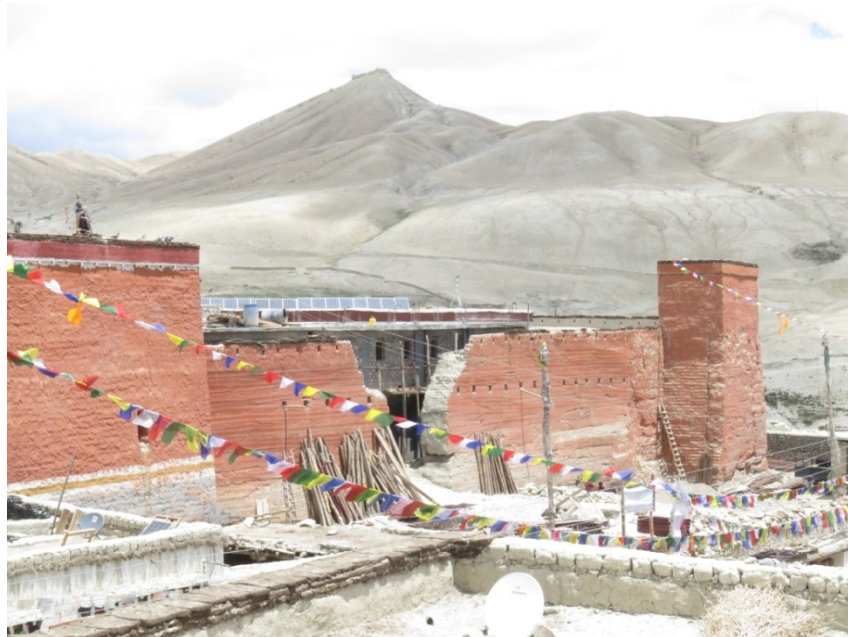
Until 1960 the wall of the city counted only one door. Over time, owners of houses built against the wall opened 27 additional doors which threaten the very structure of the wall and perturb the Buddhist circum-ambulation around it. After 1960 life was allowed outside of the wall. Physical degradations of the wall followed. In the 1990s, the Western wall of Choede Monastery collapsed to be followed by the collapse of the Eastern wall in 1999 due to a bad drainage. In 2003 another part of the wall fell. Other zones are also threatened. In 2016, a new wide opening was made by Choede Monastery to allow vehicles through.

Fig. 4. 2016 Chagri opening at Choede Monastery

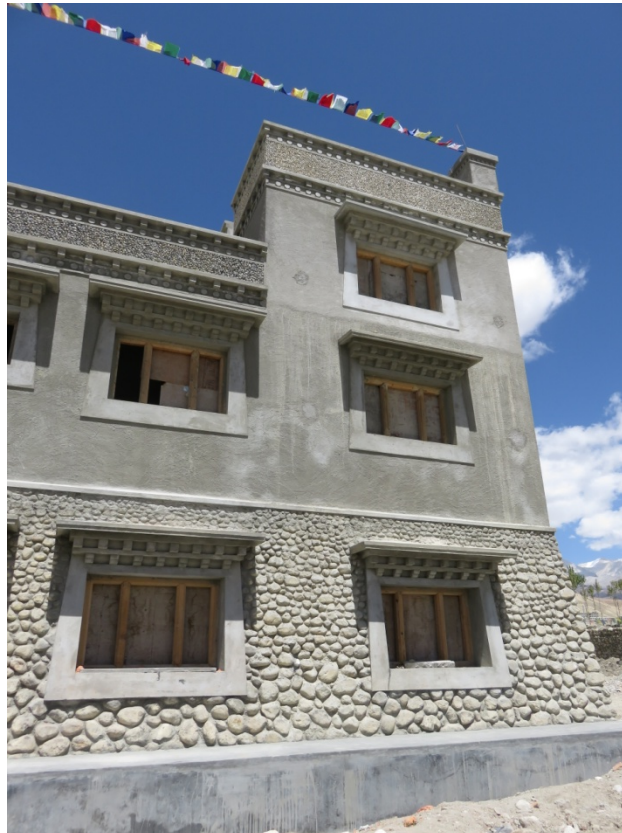
Today buildings appear outside the Medieval Earthen Walled City thus threatening the view from the pass overlooking the landscape of Lo Manthang and the overall identity of the site. Trucks drive and park close to the *chagriand* may threaten its structure. In 2016 a luxury hotel built in concrete on the plateau was inaugurated. It imitates the traditional architecture although its height exceeds the traditional volume of buildings.

Fig. 5 Luxury hotel built in 2016

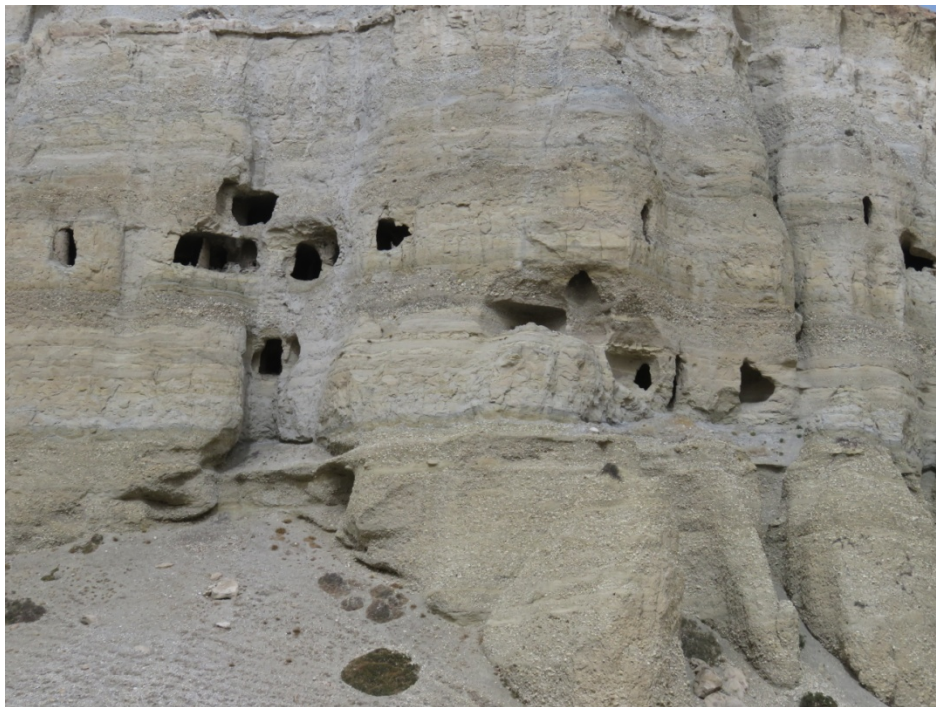
Fig. 8 Caves carved in cliffs

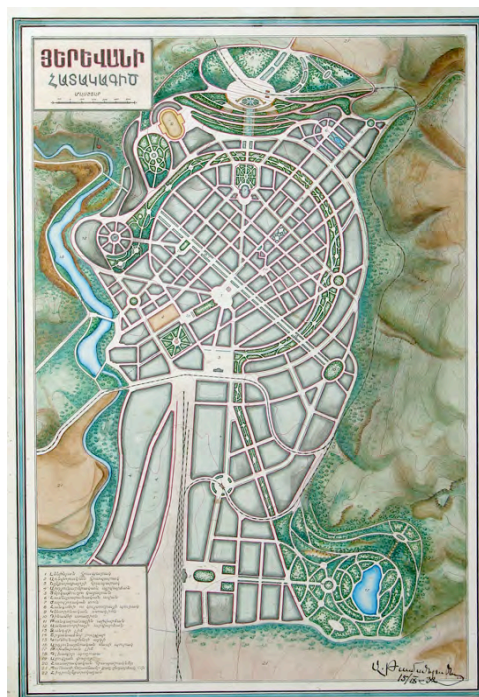
Fig. 1 Master Plan of Yerevan (1924) by A. Tamanian

The master plan of contemporary Yerevan – capital of the Republic of Armenia, represents the city's center. The city was designed by the academic Alexander Tamanian, with borders stipulated for 150 thousand inhabitants (Fig.1). It was combined with surrounding areas with a regular lay-out which was generated mainly after 1925. The master plan of the Yerevan of 1924 was made to take into account opportunities for expansion due to the increasing numbers of inhabitants.

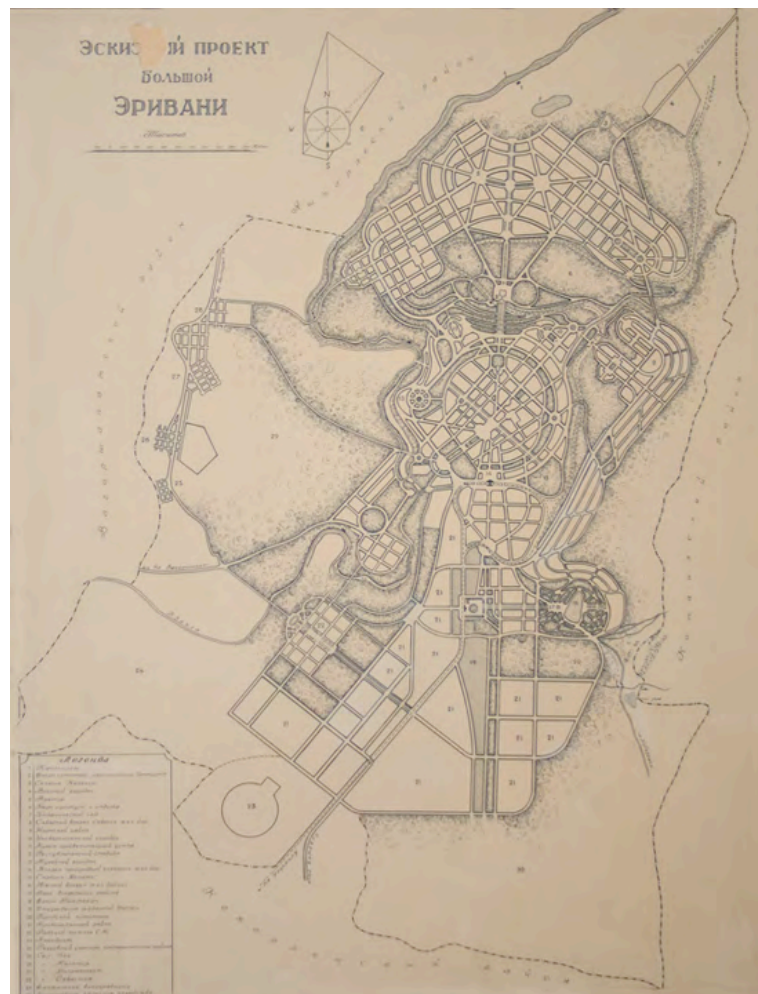
Fig. 2 Master Plan of Yerevan (1936)

Simultaneously, the issue acknowledged the construction of new settlements for the Armenians who spread all over the world after the Armenian Genocide of 1915 and would potentially want to visit and stay in Soviet Armenia (Fig.2). Therefore new settlements appeared for those who repatriated to Armenia, some of which further were a part of Yerevan, and left significant town-planning and architectural influence on the city. Repatriated Armenians brought with them the traditions of millennial architecture and construction typical to the different regions of Historical Armenia.
