Terra Lyon 2016: proceedings, online version

Joffroy Thierry, Guillaud Hubert, Chamsia Sadozaï. Terra Lyon 2016: proceedings, online version. TERRA Lyon 2016, CRAterre, 2018, 979-10-96446-12-4. hal-04634352

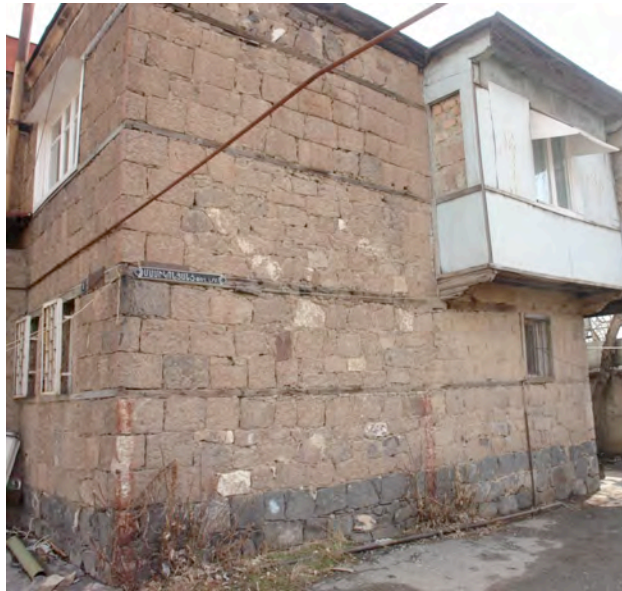
Fig. 3 Traditional residential house in New Arabkir (Armenia)

The distinctive features of the above mentioned repatriates` houses are displayed in architectural and layout solutions as well as in traditional building materials including the use of raw brick. They are relatively kept in Nor Arabkir district of Yerevan well representing these mentioned peculiarities (Fig. 3 / Fig.4).

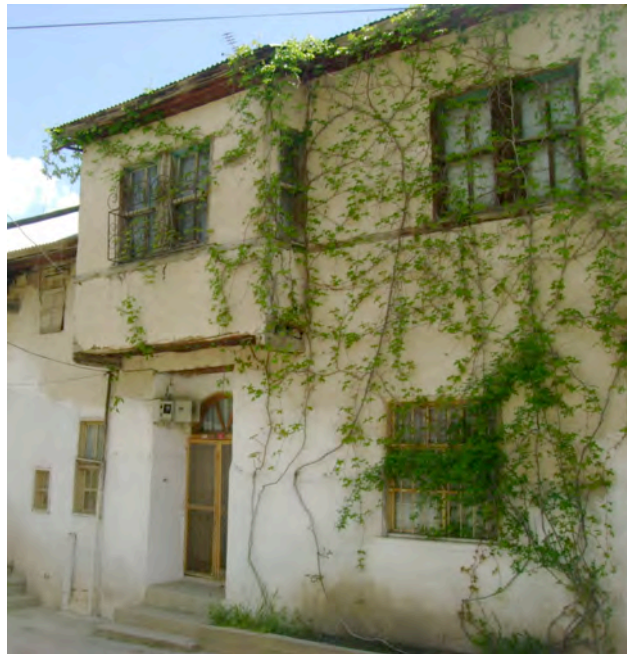
Fig. 4 Traditional residential house in Old Arabkir (Turkey)

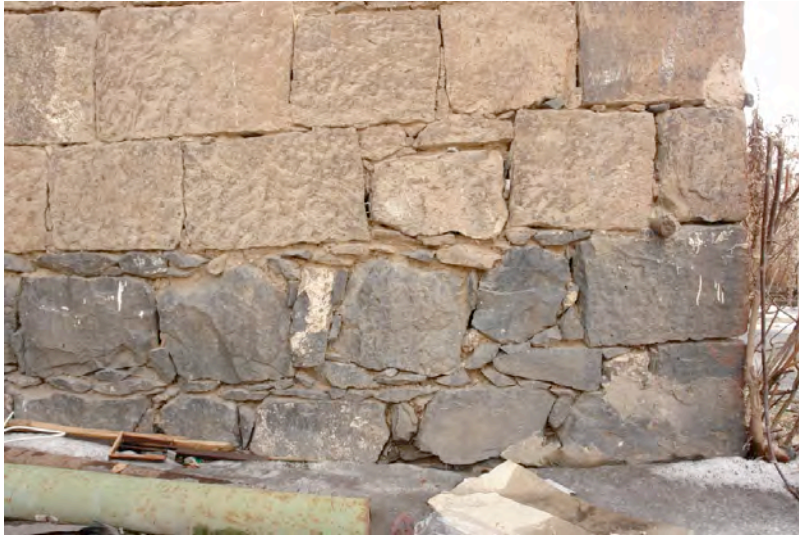
Fig. 5 The foundations are mainly from basalt and mud brick

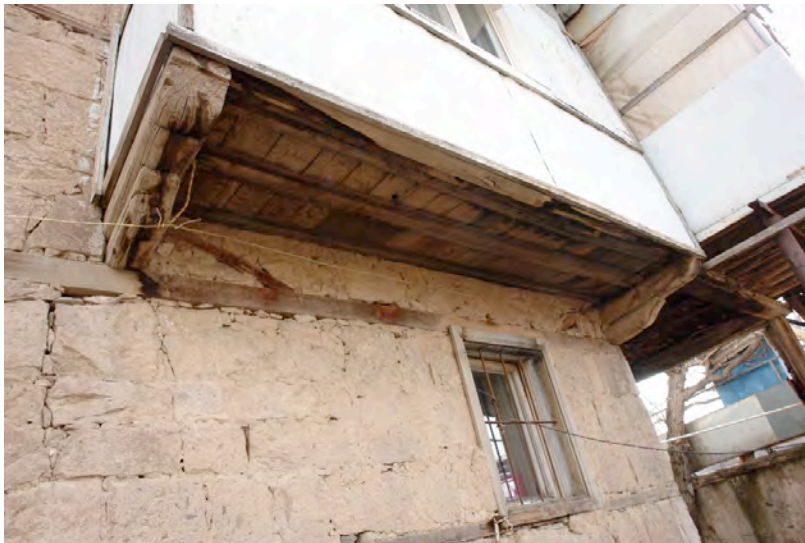
Fig. 6 Special blocks have been made, which could simply move horizontally in case of seismic activity.

Special blocks have been made which could simply move horizontally in case of seismic activity. They were called <<Aragha>> and in the traditional houses of Ararat valley they were called <<khatil>> (Fig.6).

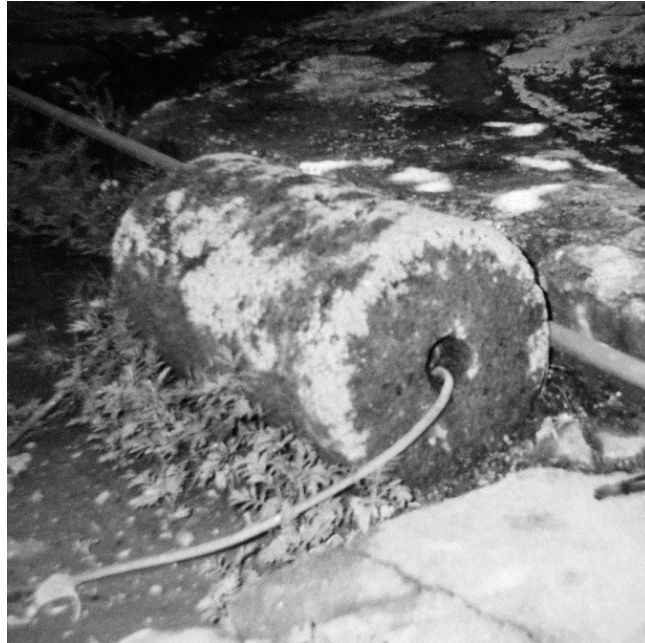
Fig. 7 Cylindrical stone for ramming called <<logh>>

The roofs of dwelling houses were plain. There was a mineral known as <<blue ground>> in Old Arabkir which was clay loamed. This mineral became soft when it was wet but became rough once it dried. The first thing they would do when constructing dwelling houses was to fill this clay on the wooden roof and mix it until they achieved the desirable thickness, then they filled the “blue land.” <<Loghel>> means to thicken with a special, heavy, about 40sm diameters cylindrical stone called <<logh>>. This stone had thorough pores, in which they would place a wooden pole and possibly slide it taking the ends (Fig.7). In New Arabkir the same method was used, local ground and after every torrential rain the roofs were rammed. In the traditional houses of Ararat valley they were called <<gloran>>.

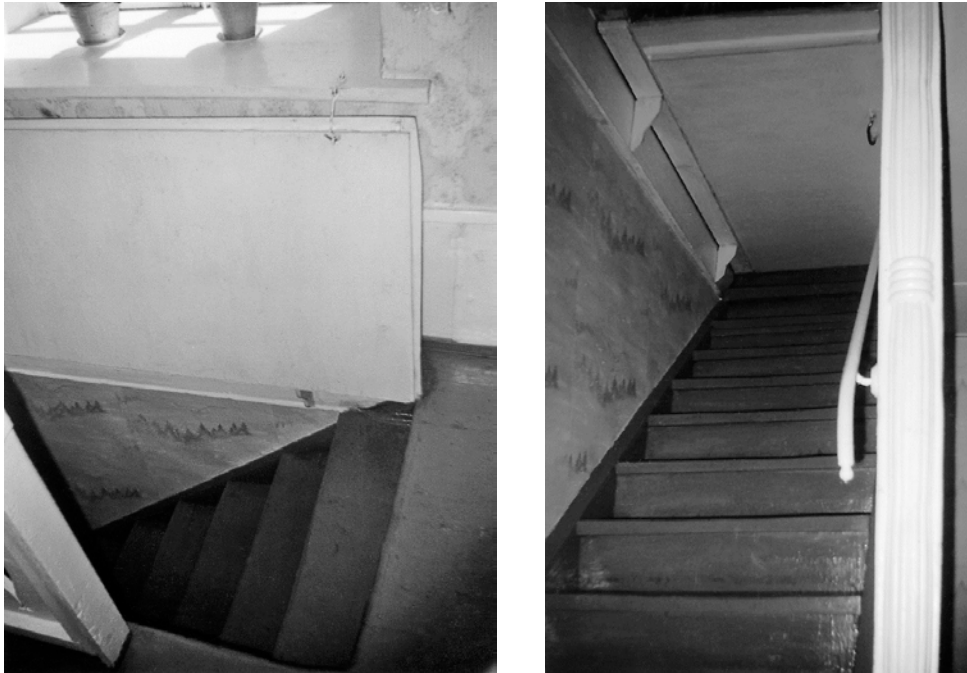
Fig. 9 Staircases pore with the wooden cover <<gabanq>>

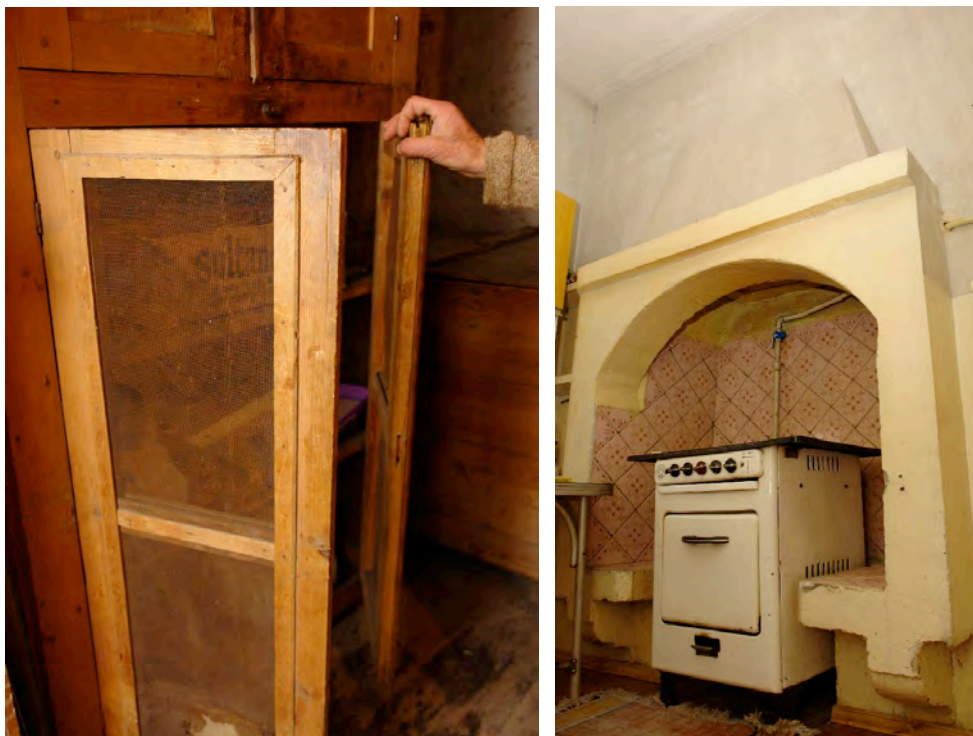
Fig. 10 <<Teledolab>> as a contemporary refrigerator and fireplace in the kitchen

Kitchens also have special solution in these two-storey houses. The kitchens are somehow double storied as well. Some stairs from the entrance go to the upper stage, where the kitchen is. Yet, underneath is the room for food, where the <<teledolab>> was, serving the same function as a refrigerator. The <<teledolab>> was a wooden framed cabin with minor metal mesh. Arabkirians insisted that food was kept well in those <<teledolabs>>. Similar to the other homes, these houses also had arch fireplaces with chimneys but now these fireplaces have been replaced with gas plates (Fig.10).

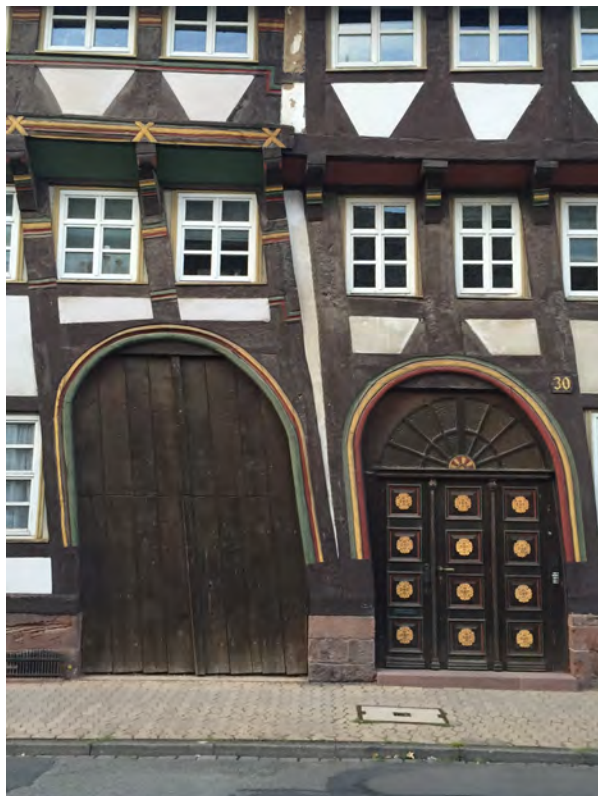
Fig. 1: The external insulation of historic buildings would often mean a loss of cultural identity

The question of external insulation does not arise when it comes to decorated and/or historic facades. In this case, it is only an internal thermo-technical improvement that can be applied to exterior walls.

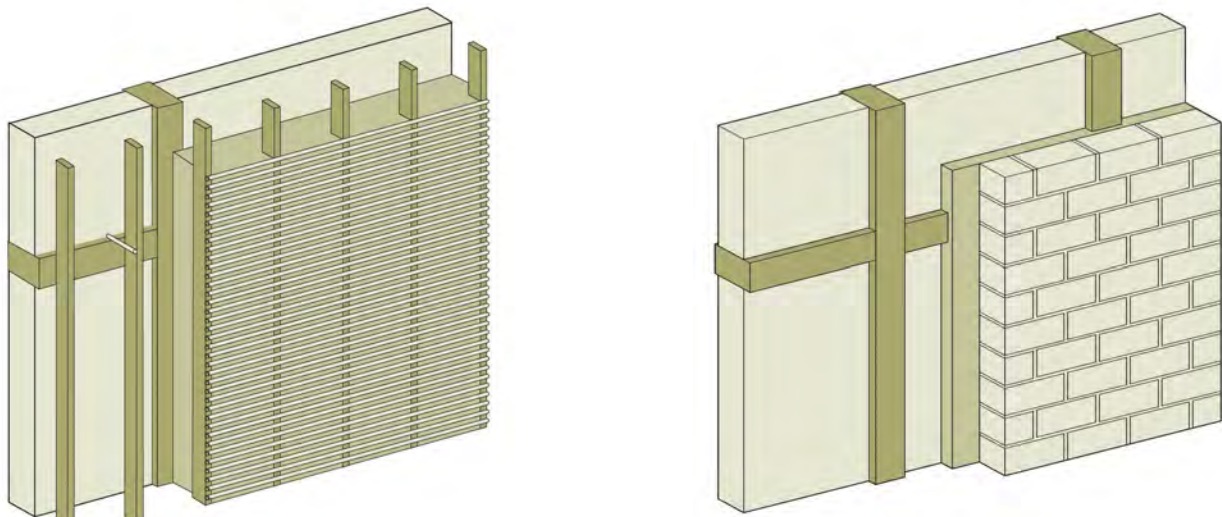
Fig. 2 a and b light earth as final lining: ductile embedded (a) or masoned (b)

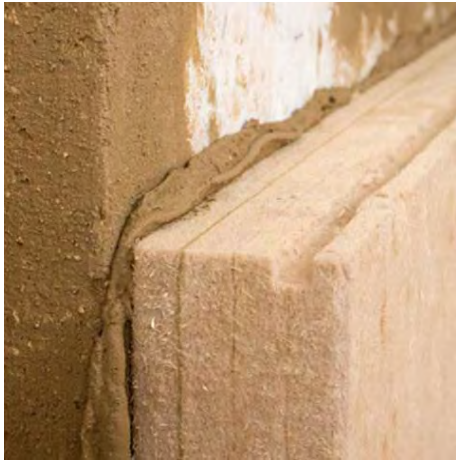
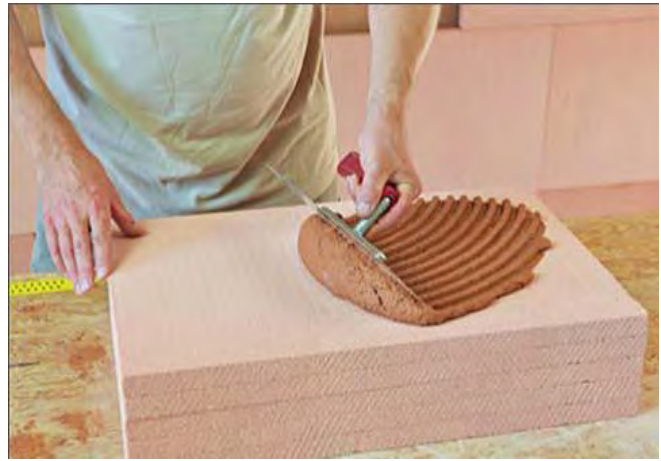
Fig. 3a and b interior insulation with soft fibreboards (a) and mineral foam pannels (b) embedded in earthen mortar

The initially used reed pannels show no calculative evidence, already from a thickness of 4 cm. Therefore, this kind of application already decreases. Wood fiber pannels are flexible and therefore rather used for internal insulation of timber-framed buildings. For solid constructions, the use of mineral foam boards predominates.

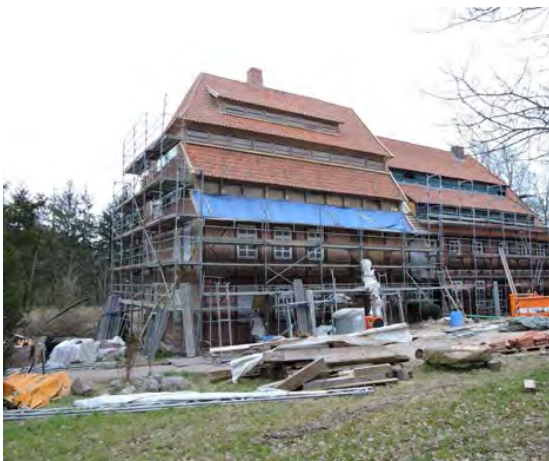
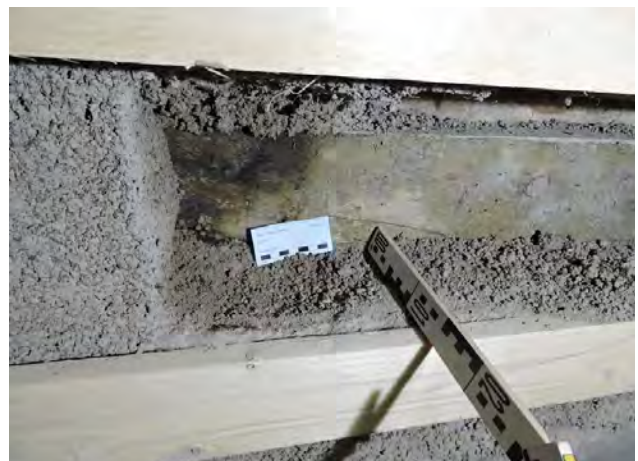
Fig. 4a and b Mould and fungi development because of a too slowly drying processof the light earth interior insulation, Germany

Especially the last point was creating a lot of damages in the last time (Fig. 4) and was not proper discussed in the literature that focused on the light earth internal insulation [2], [3].

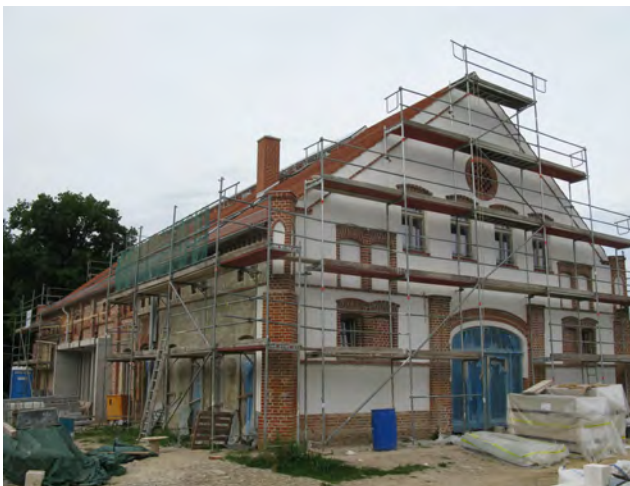
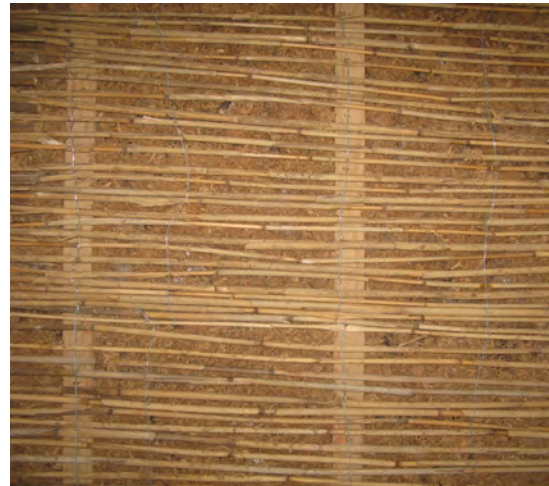
Fig. 5a and b light earth interior insulation with hemp. Former sheepfold Ribbeck / Germany

This former sheepfold was built mid-19th century in lime-pisé-construction. First, comprehensive measures of crack repair, exsiccation and desalination have been executed. After the completion of these measures, a 15 cm thick interior insulation layer of light earth with hemp could be installed. The U-Value of the wall is reduced with the insulation from 1.2 down to 0.59 W/m²K.

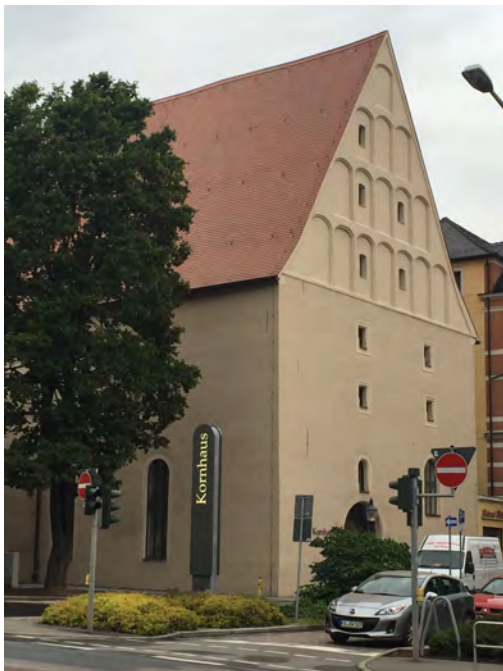
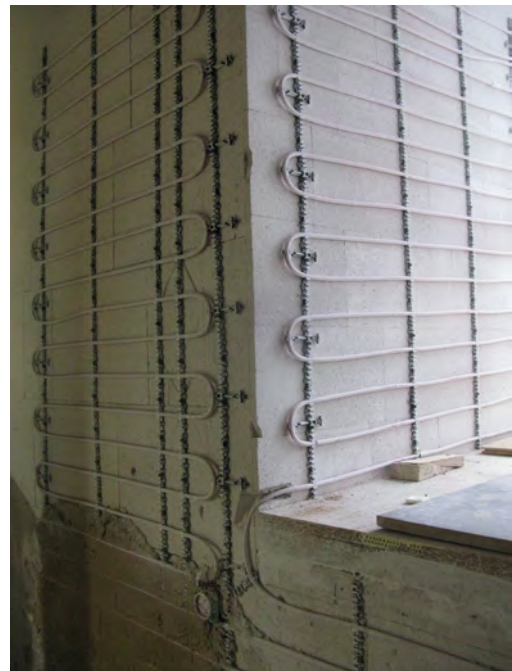
Fig. 6a and b internal insulation of mineral foam pannels (embedded and plastered with clay) and wall heating system at a granary in Freiberg / Saxony in Germany

This historic granary with 3 full storeys and 3 attic storeys was converted into a library. The historic stone walls are made of very heavy and thus highly thermally conductive gneiss. Before applying the internal insulation system, the walls were drained to the foundation. The walls were desalted with a temporary earthen plaster that detracts the salt out of the walls, the so-called „Opferputz“ or oblation plaster. The physical analysis showed that the natural stone walls are so strong diffusion braking that only an internal insulation with mineral foam boards could be implemented. The pannels are embedded and plastered with clay. The U-Value of the wall is reduced with the insulation of 6 cm mineral foam board from 1.3 down to approximately 0.50 W/m²K.

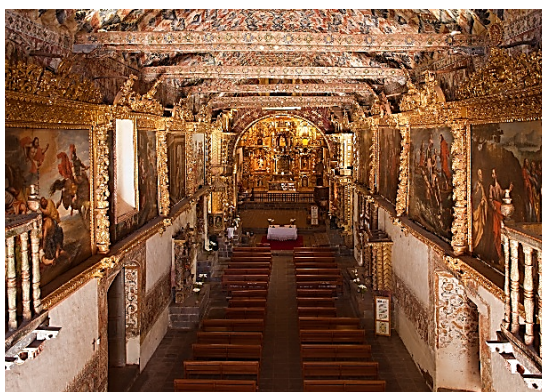
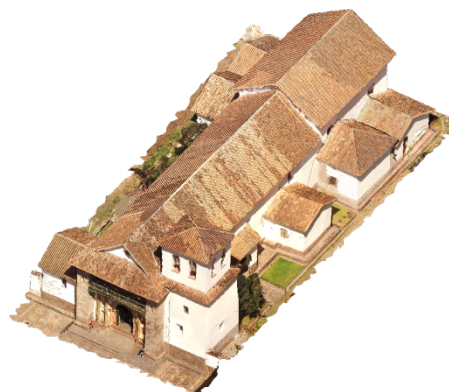
Fig. 1. Iglesia San Pedro Apóstol de Andahuaylillas: (a) foto interior, y (b) reconstrucción 3D del templo

Una de las construcciones de tierra más representativas de la región Andina en Sudamérica es la iglesia San Pedro Apóstol de Andahuaylillas en Cusco, Perú. Debido a su impresionante colección de lienzos y pintura mural y de techos (ver Figura 1a), es considerada como la Capilla Sixtina de Latinoamérica. El templo está conformado principalmente por una nave central, presbiterio, torre de campanario y capillas laterales. La reconstrucción 3D del templo se muestra en la Figura 1b para ilustrar su configuración arquitectónica. Su sistema estructural consiste principalmente en paredes de adobe de 2m de ancho conectadas longitudinalmente por vigas de madera (y tirantes de acero colocados recientemente como elementos de refuerzo).

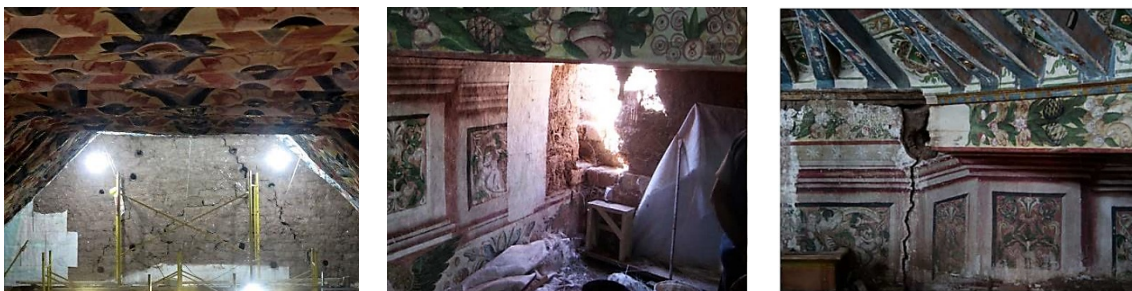
Fig. 2. Anomalías identificadas durante la inspección visual

Desde su construcción, la iglesia ha pasado por una gran cantidad de trabajos de restauración especialmente en los últimos 50 años (Vargas et al., 2013); sin embargo, su mayoría han sido orientados al aspecto estético del templo. En el 2012 se realizó una inspección visual identificando grietas importantes en algunos muros de adobe, principalmente en la zona del presbiterio y capillas, tal como se muestra en la Figura 2 (Castillo et al., 2012). Entre las patologías más resaltantes encontradas está una abertura en la pared del presbiterio, colindante con la nave, a la altura de 12,5 m y grietas diagonales de 2.5cm de espesor en el tímpano del arco triunfal.

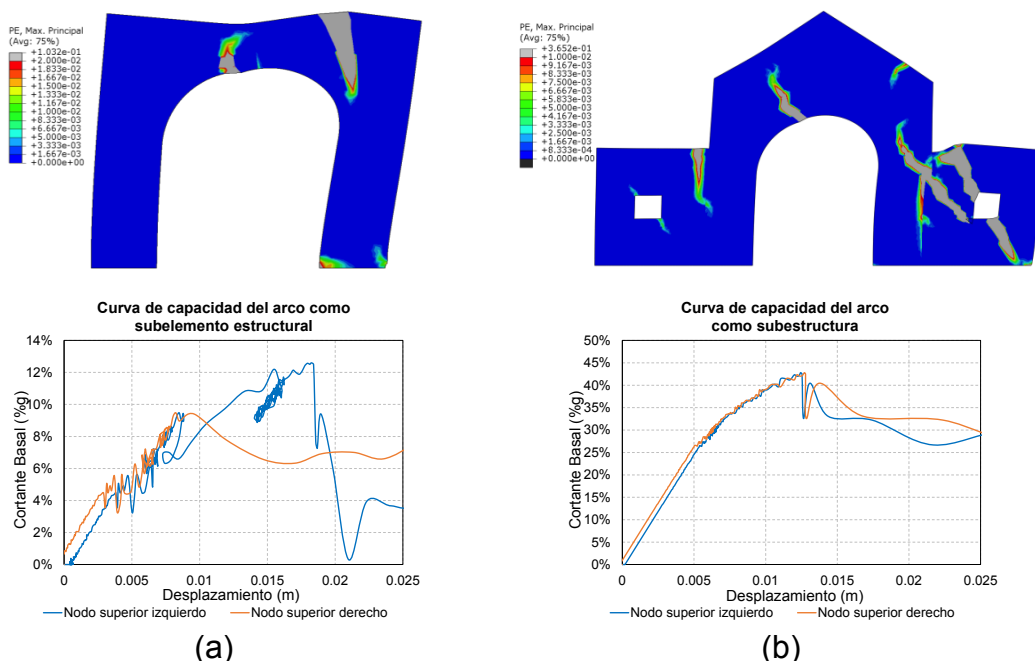
Fig. 4. Análisis ante cargas laterales del arco triunfal: (a) arco solo, y (b) arco con paredes de la capilla lateral (adaptado de Briceño et al., 2015)

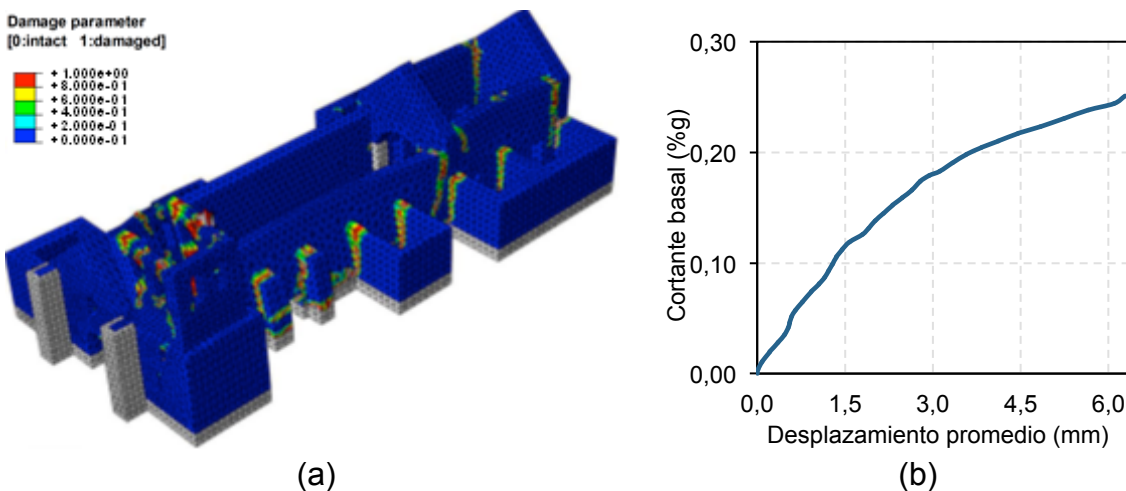
Fig. 5. Resultados del análisis estructural de la iglesia (a) estado de daño y (b) curva de capacidad (adaptado de Marques et al. 2014)

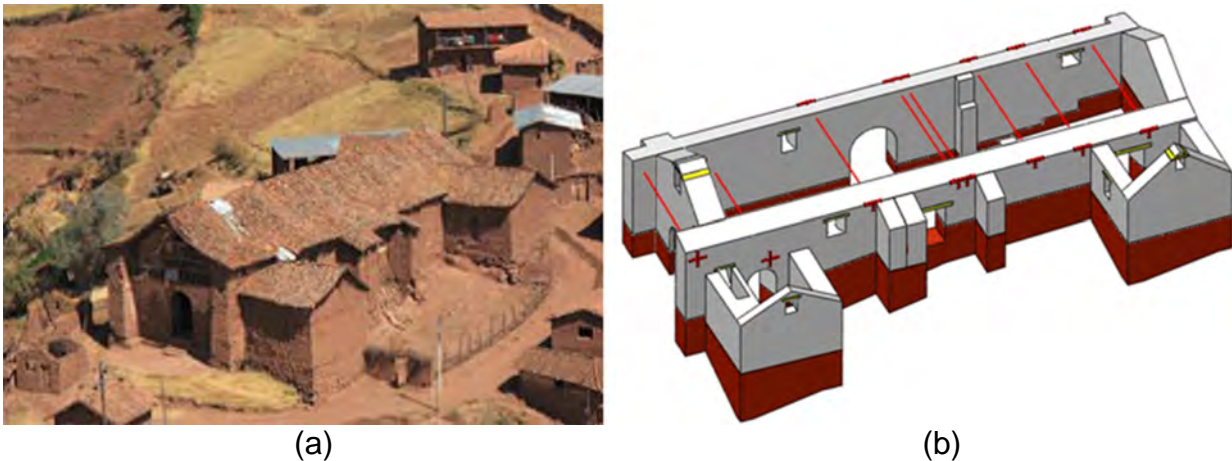
Fig. 1 Kuño Tambo church: (a) aerial view; (b) 3D CAD model.

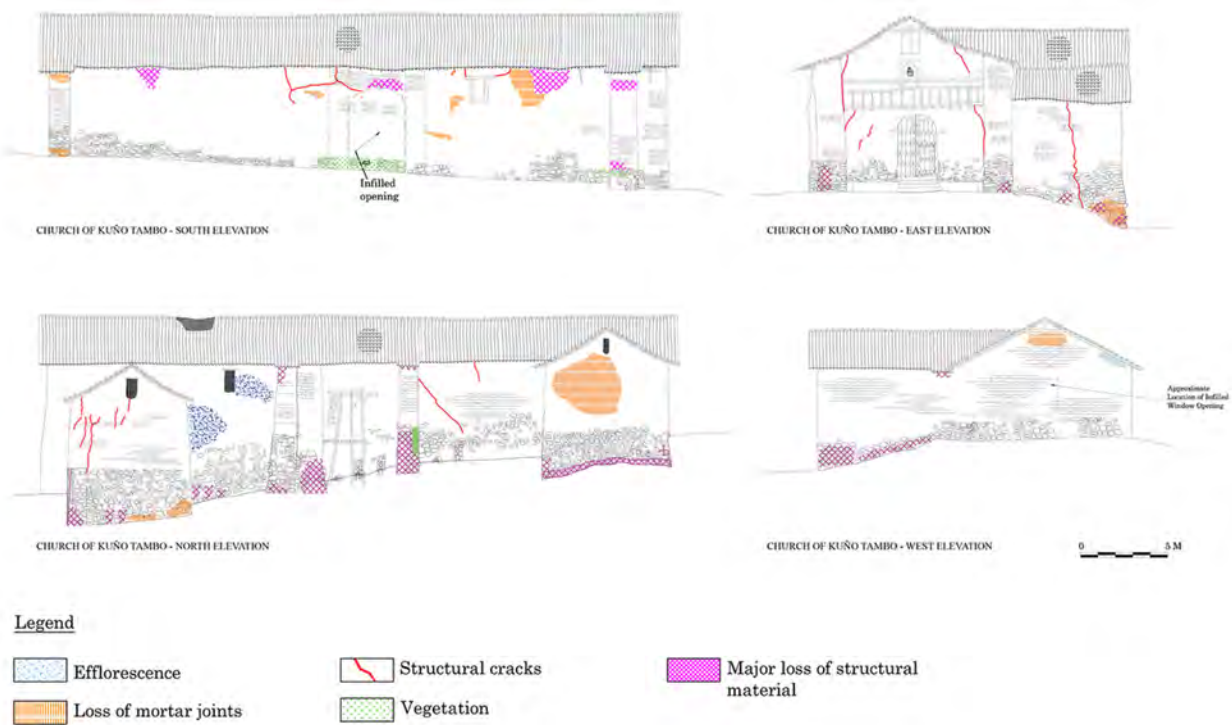
Fig. 3 Damage maps in each facade [5].

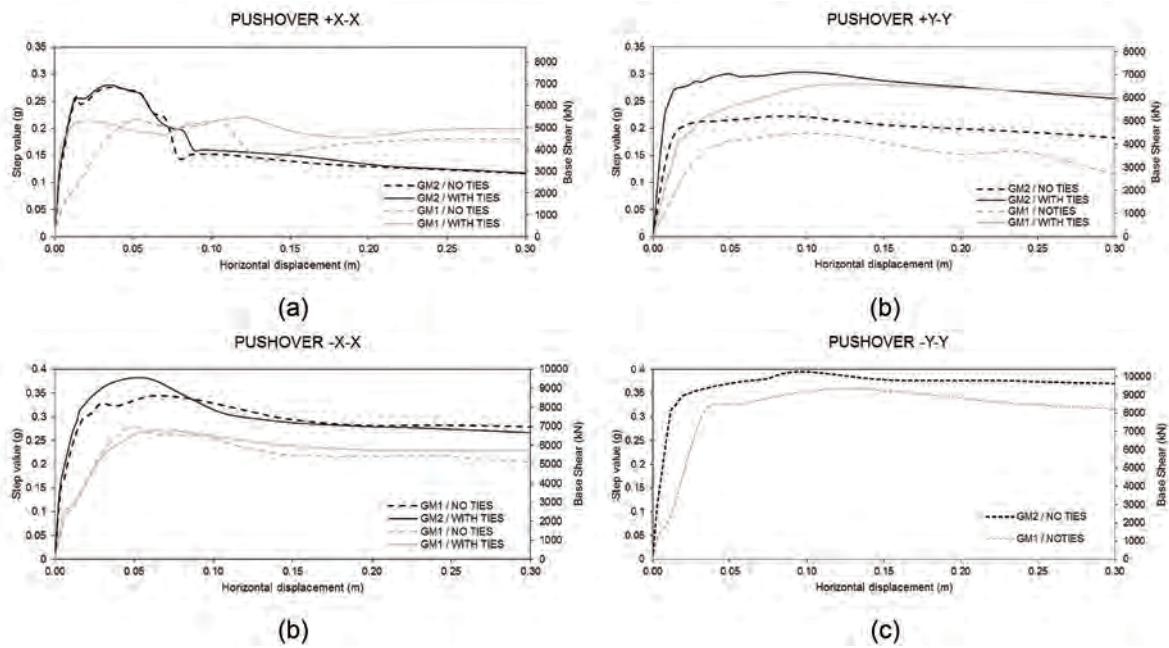
Fig. 6. Response of structure in all directions and axes, for Models GM1 and GM2.

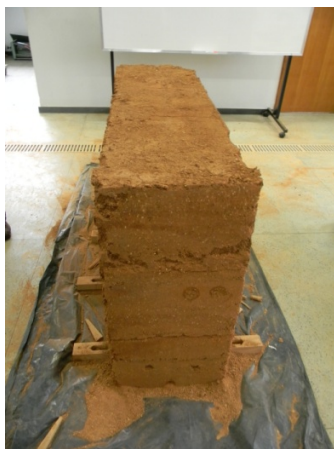
FIGURA 1: Panel 5.
Fuente: PEIXOTO, 2012.

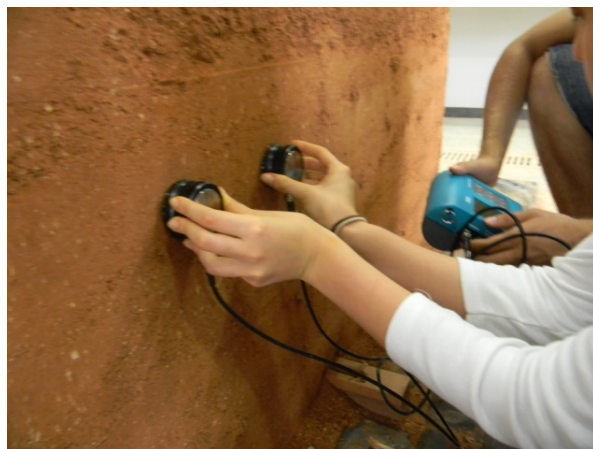
FIGURA 2: Teste de ultrasonido en el Panel 5.
Fuente: PEIXOTO, 2012.

Los ensayos de ultrasonido realizados en los paneles produjeron resultados insatisfactorios. Se utilizaron los transductores de 82kHz, 150kHz y 200kHz. El sistema de medición utilizado fue el indirecto. El aparato no registró ninguna lectura en los prototipos 2, 3 y 4. Sólo el panel 1, el panel defectuoso, presentó lecturas, sin embargo, los datos generados no fueron considerados válidos.

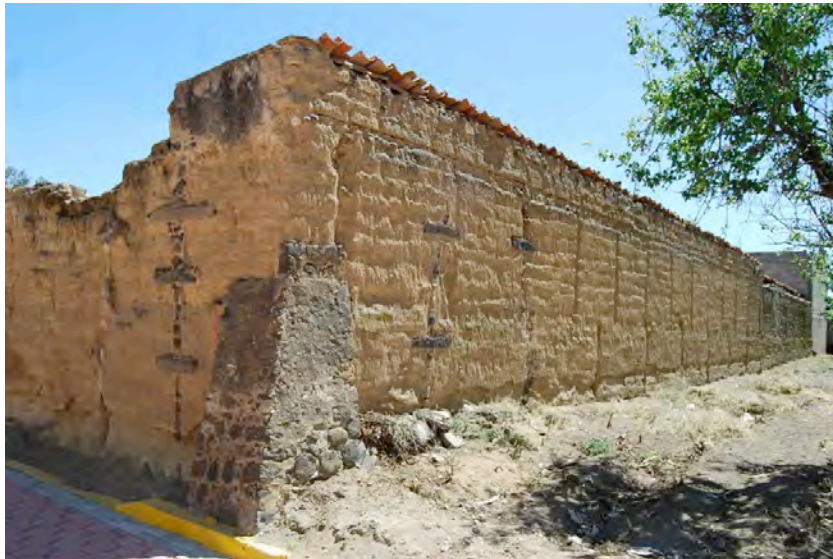
Figura 1. Erosión basal de muros históricos de tapia. Calpan, Puebla. Foto: Luis Guerrero.

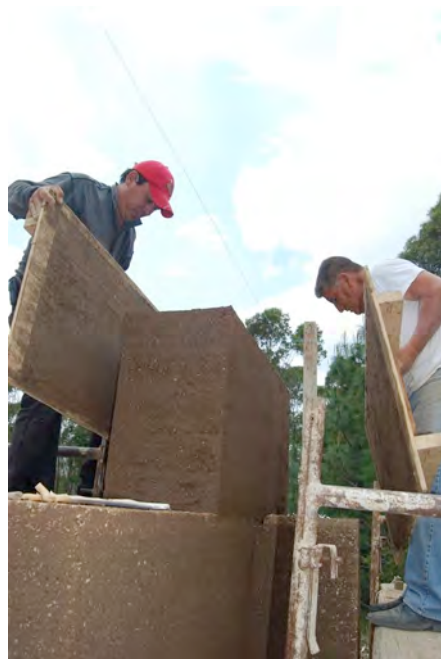
Figura 3. Encofrados ligeros que facilitan el proceso constructivo. Tlaxco, Tlaxcala. Foto: Luis Guerrero.

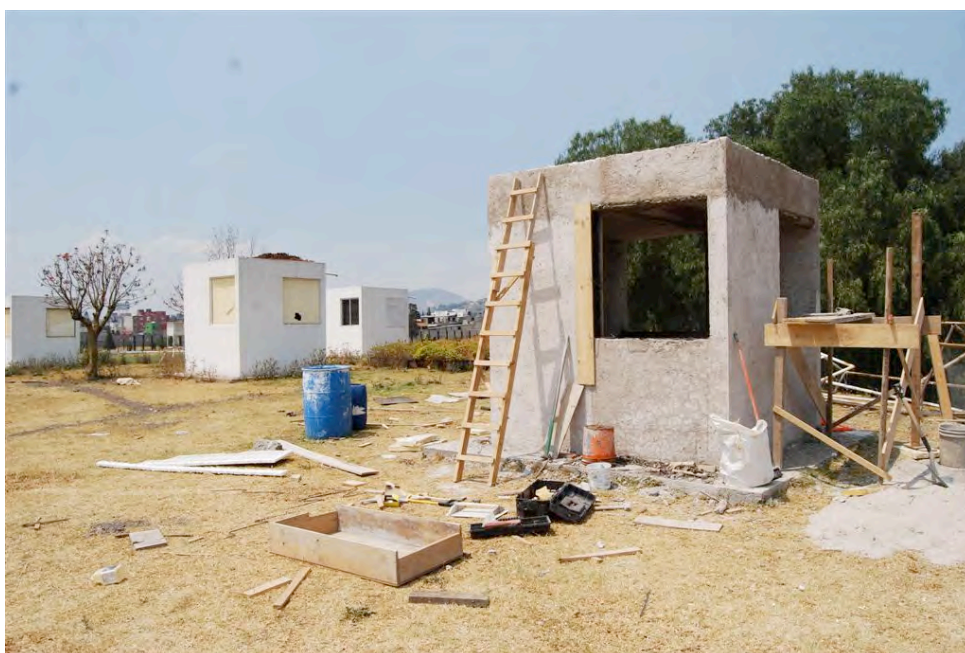
Figura 4. Módulo de TVC con muros de 15cm de espesor, Zacatenco, Ciudad de México.
Foto: Luis Guerrero.

Entre los resultados obtenidos de ese proceso, además de haber podido documentar todo el proceso constructivo y los diferentes ajustes que fue necesario hacer a los moldes, destaca el hecho de las condiciones higrotérmicas del local de TVC permanecieron en zona de confort con temperaturas máximas 4.92 K menores que las que se presentó en el módulo de control (Guerrero, Soria, García y Fernández, 2015).

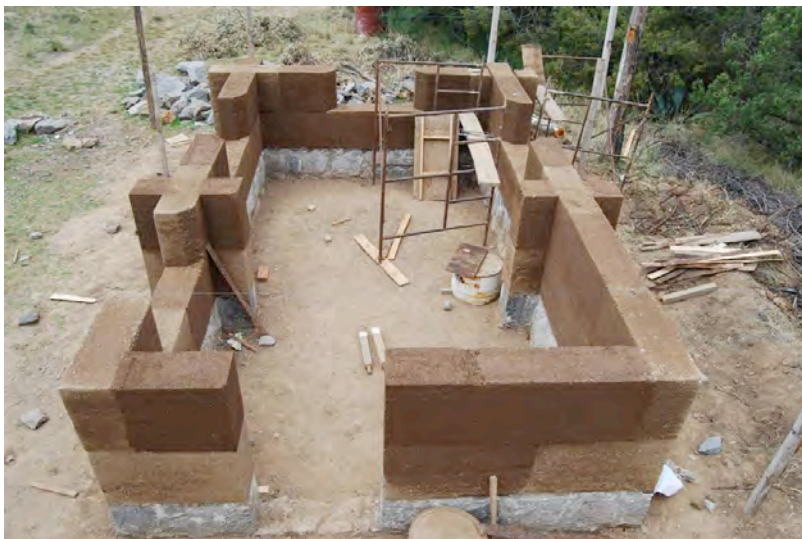
Figura 5. Primera hilada de los bloques de TVC para la casa de Tlaxco, Tlaxcala. Foto: Luis Guerrero.

Gracias a la humedad de aproximadamente 23% de la tierra, la compactación resultaba sencilla y rápida. Se utilizó una especie de mazo de madera de perfil cuadrangular de 10 x10cm de base y 80cm de longitud. Con diez o doce golpes en la tierra localizada en el borde interno del encofrado y otros tantos en las áreas centrales, cada capa quedaba suficientemente compactada como para recibir la siguiente. La ligereza de los mazos y la poca fuerza de golpeo necesario, permitió utilizar tablas de 1.5cm de espesor con lo que los moldes resultaron sumamente manejables.

Se pudo documentar que trabajando de manera continua fue posible llenar el molde en un lapso de 45 minutos en promedio y, gracias a la escasa cantidad de agua de mezclado se podía descimbrar inmediatamente. Esto significa que en una jornada de trabajo de 8 horas se realizaron 8 módulos (5.28 m²) incluyendo el trabajo de preparación y acarreo de las mezclas.

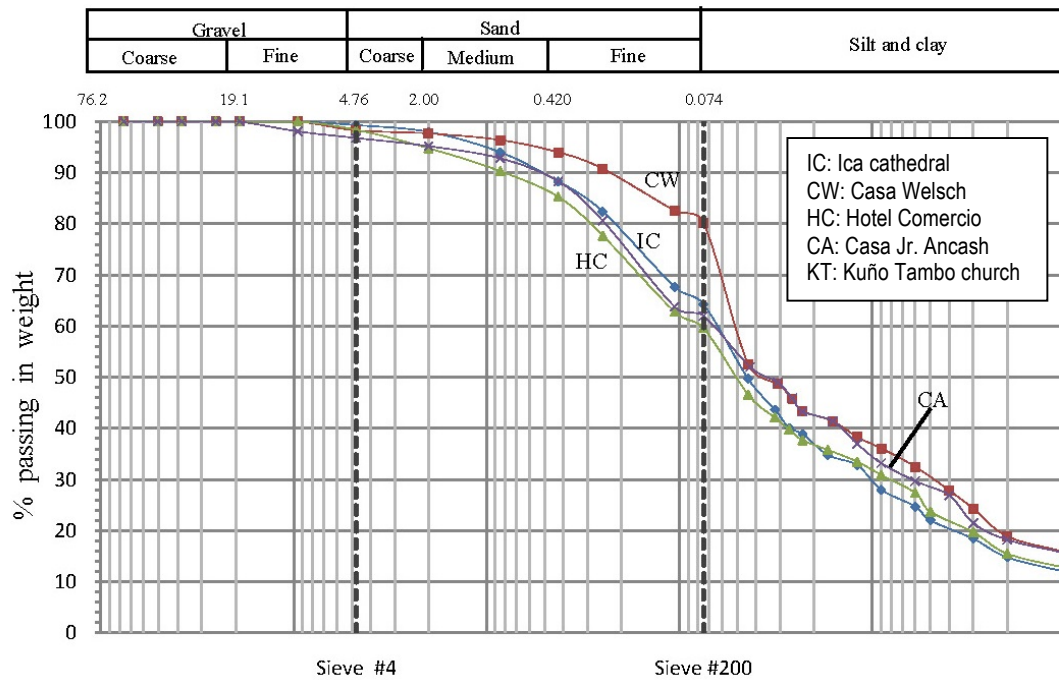
Figure 5. Granulometric curve for historical mortars.

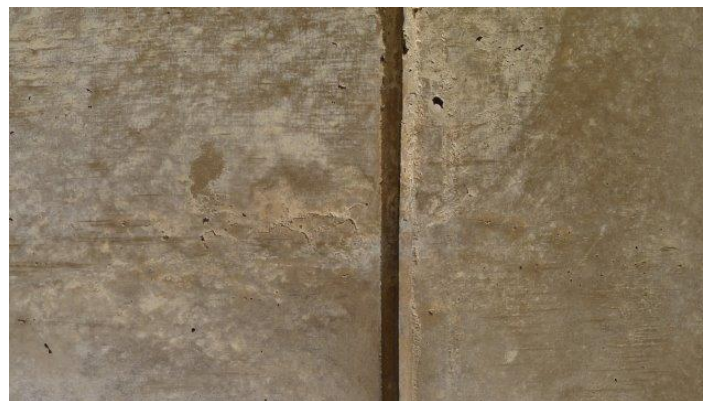
Fig. 2_ parements des voiles de béton de terre coulée _ chantier CTE ouest à Fontaine (38)

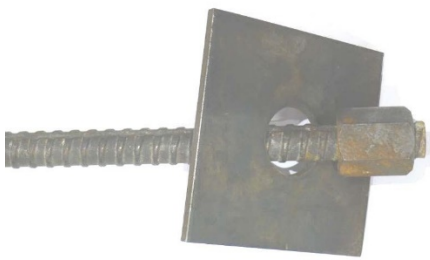
Platine d'ancrage 150x150x6mm
+ tige DW 26.5+ écrou
Fig.4_Exemple d'armatures de voiles

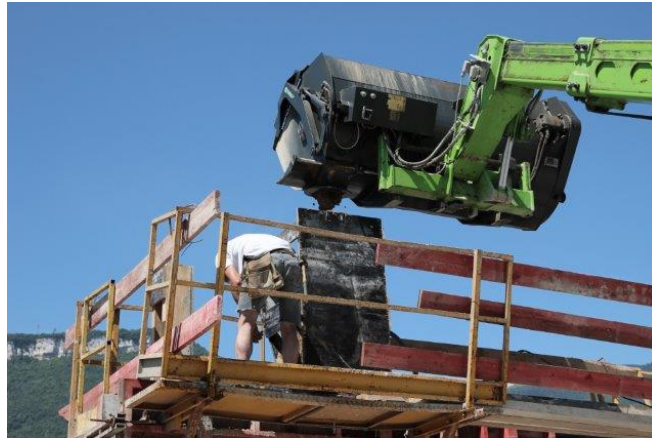
Fig. 7 & Fig. 08_ Coulage des voiles de béton de terre coulée _ chantier CTE ouest à Fontaine (38)

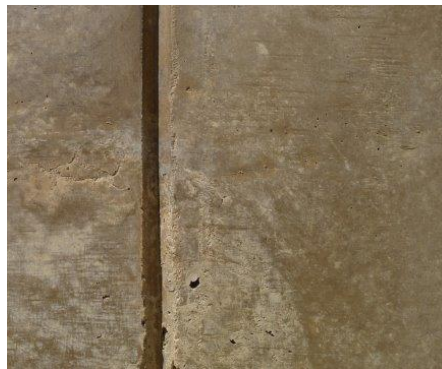
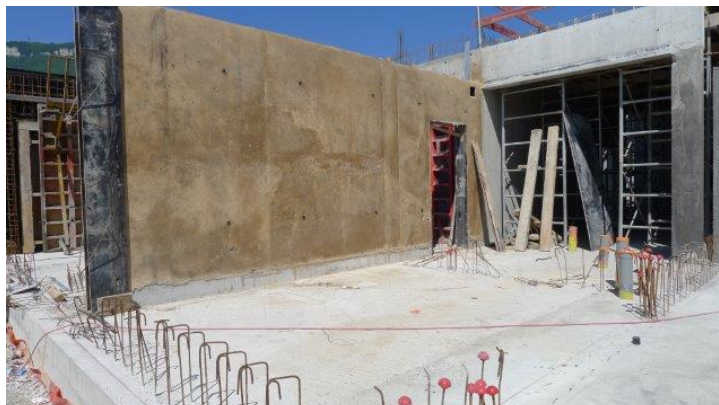
Fig. 09 & 10_ Voile de refend porteur en béton de terre coulée _ chantier CTE ouest à Fontaine (38)

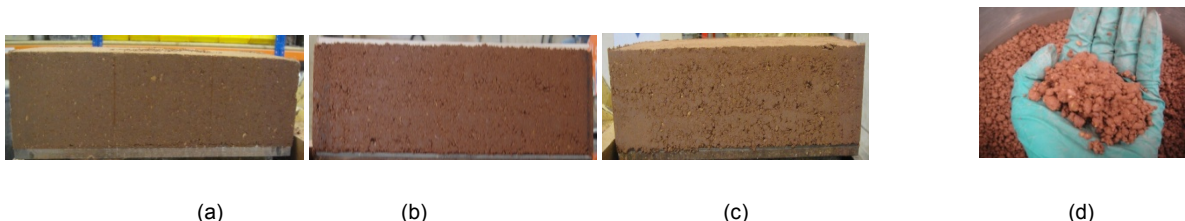
The blocks containing 9% water added to the mixture showed better compaction (Fig. 3a). For the other water contents the materials were less homogeneous and more friable (Fig. 3b,c). It was also noted that when mixed, the materials with higher water contents showed more pelletizing- little balls (Fig. 3d).

Figure 3. Blocks made with 5% cement+ SCBA with 9% (a), 10% (b) and 11% (c) water content added, respectively (5CB9, 5CB10 and 5CB11) and pelleted mixture in the small pan mixer (d).

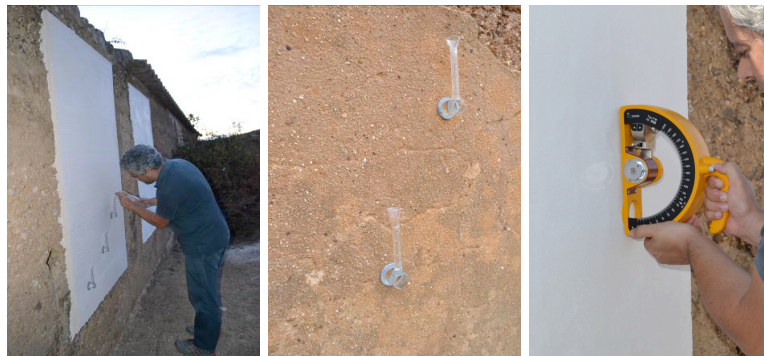
scenario of rain exposition. This methodology follows the EN16302 and LNEC Pa39 test procedures. The water absorption was measured every minute in the first 5 minutes, and every 5 minutes for an hour period. For comparison purposes, Karsten tubes tests were also performed in the original rendering (Fig. 1).

Figure 1. Karsten tubes test in commercial renderings and ancient renderings; pendulum hammer test.

To analyse the mechanical compatibility of the pre-mixed renderings, mechanical strength tests were carried out using the Schmidt pendulum hammer model PM (Fig. 1). These tests were carried out 90 days after *in situ* application, according to RILEM TC 127 MS procedures. This non-intrusive method measures the rendering surface hardness. The output is the rebound of the pendulum mass, measured using the equipment degree scale. Since these renderings are available in the market, compression strength reference values provided by the rendering manufacturers can be taken to evaluate the reliability of this test. Twenty tests were performed per pre-mixed rendering, in a total of 100 tests. Twenty tests were also performed in the original ancient rendering of that specific building where the pre-mixed renderings were applied.

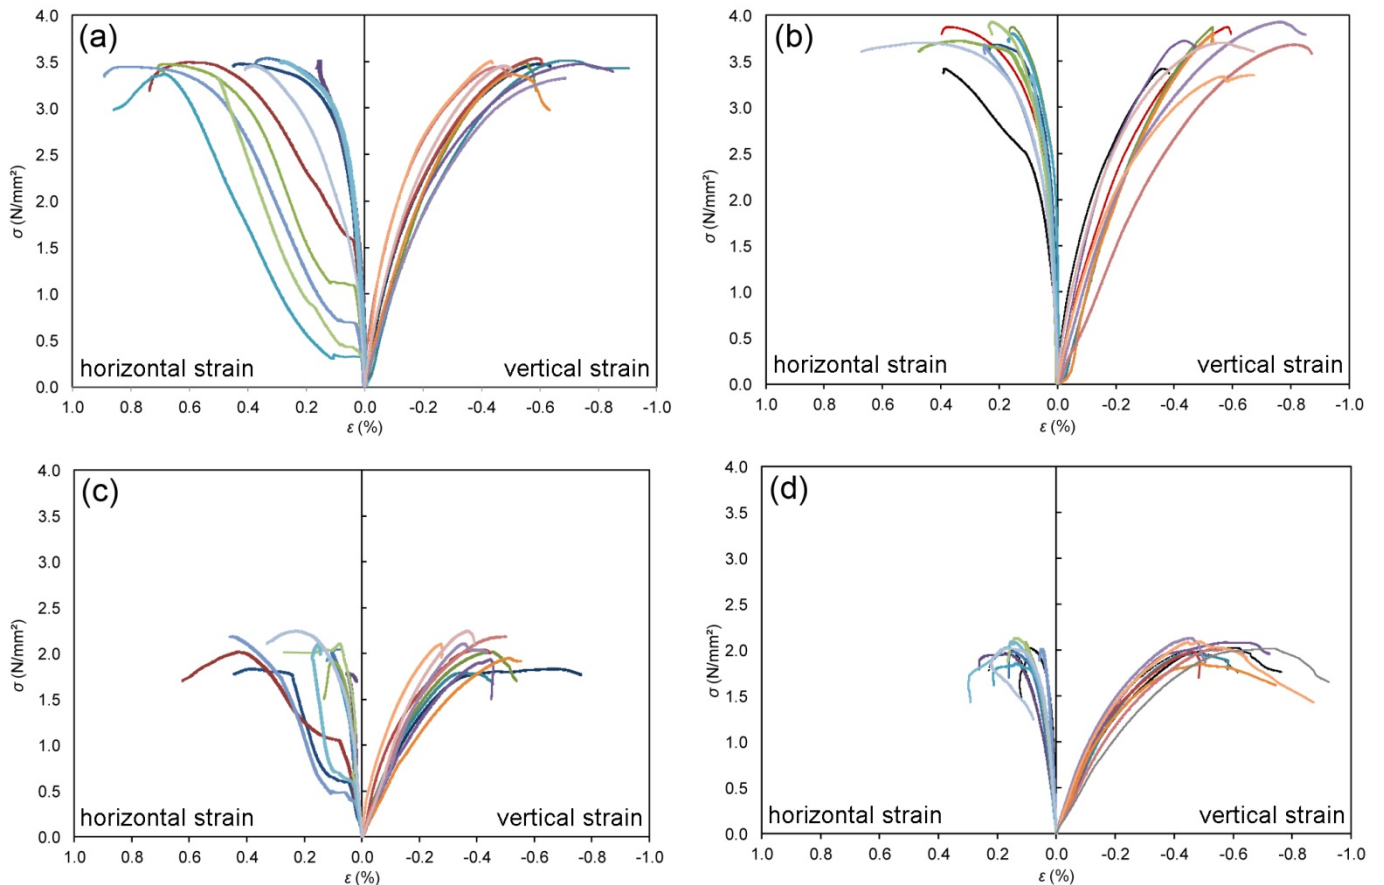
Fig. 3. Uniaxial compression stress–strain curves: solid block masonry MW_NF_M2 (a) and MW_NF_M3 (b); hollow block masonry MW_3DF_M2 (c) and MW_3DF_M3 (d).

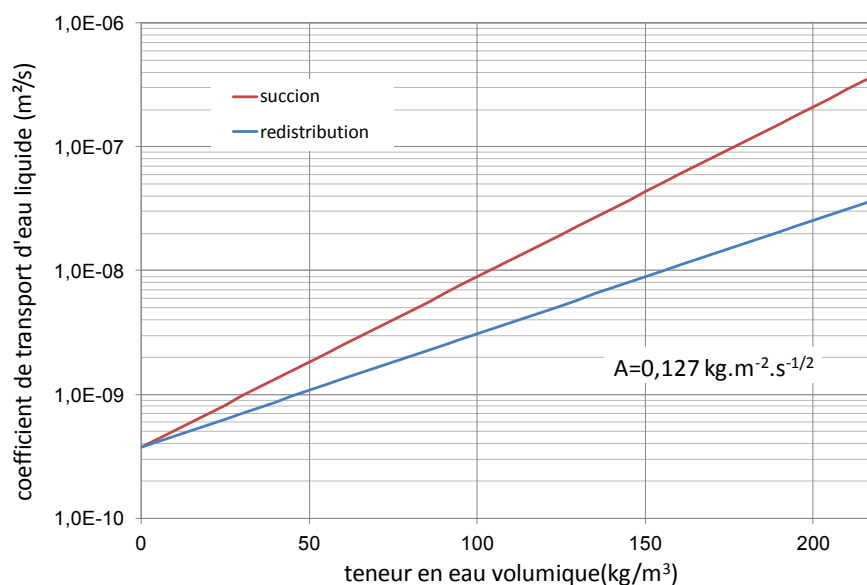
Fig. 3 : coefficient de transport d'eau liquide de l'enduit terre

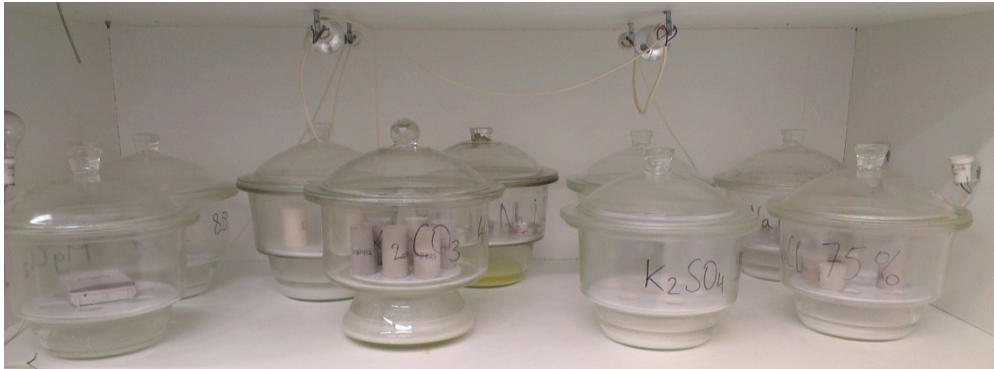
Fig. 5 : banc de dessiccateurs

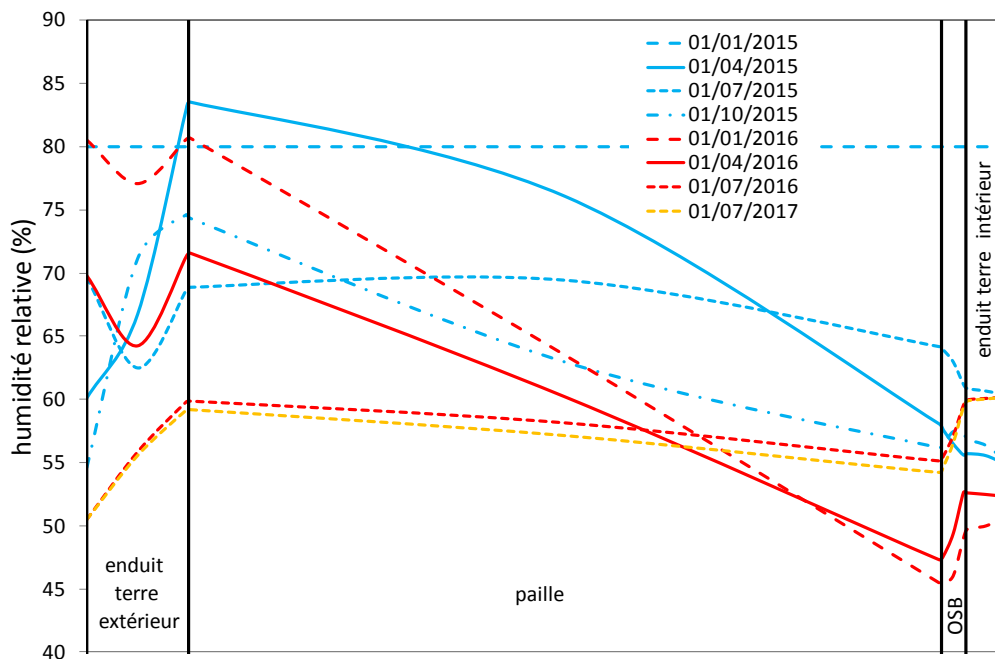
Fig. 7 : humidité relative après deux mois de séchage

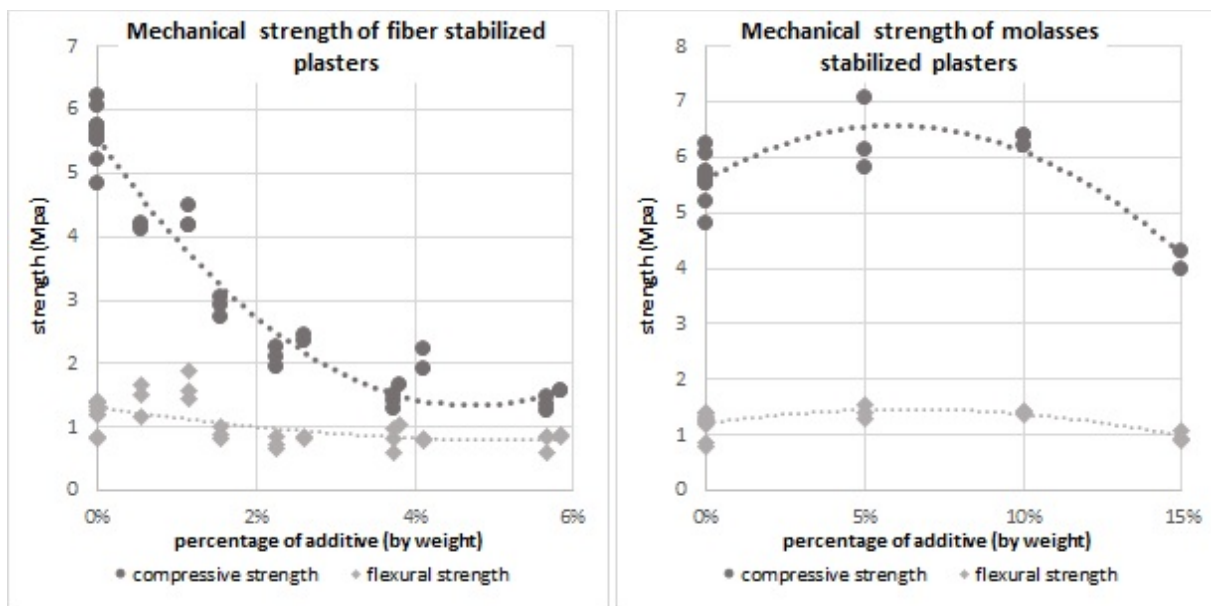
Figure 3: Mechanical strength of fiber stabilized and molasses stabilized plasters
