Terra Lyon 2016: proceedings, online version

Joffroy Thierry, Guillaud Hubert, Chamsia Sadozaï. Terra Lyon 2016: proceedings, online version. TERRA Lyon 2016, CRAterre, 2018, 979-10-96446-12-4. hal-04634352

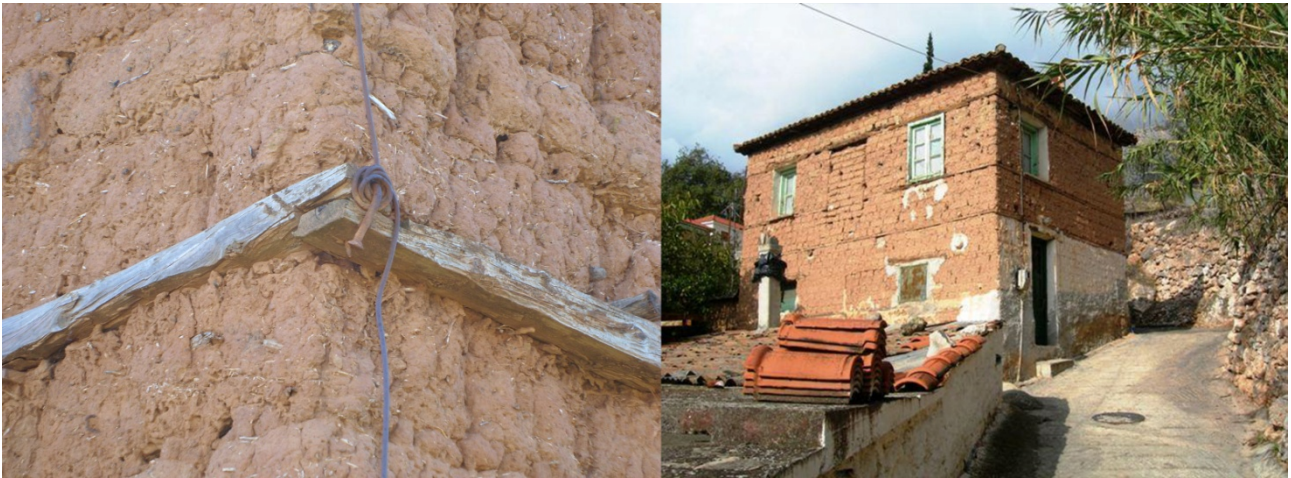
The substructure of these buildings is systematically made of stone with a varying height from region to region. The masonry consists of adobes and hosts a wall tie (chainage) (“klapes” in Greek) every 1,00-1,50m in height (Fig. 3). The structure is occasionally strengthened on top by a larger wall tie, although such structures are not always present. On the ground floor the thickness of the walls is usually 45 cm and decreases in the upper floors with a fitting of brick-laying (Fig. 4). Sometimes a technique lighter than adobe is used for the upper floors: “τσατμάς” (tsatmas) or “Μπαγδατί” (bagdati), are two filling techniques, formed by a wooden frame filled with earth or brick, common mainly in northern Greece (Fig. 5). Generally, traditional adobe buildings are covered with a protective coating. While techniques vary depending on the area and even from one house to another within the same village, the following characteristics are often observed:

Fig.3 _ An example of horizontal wall tie on an earthen Greek house: the «klapes».

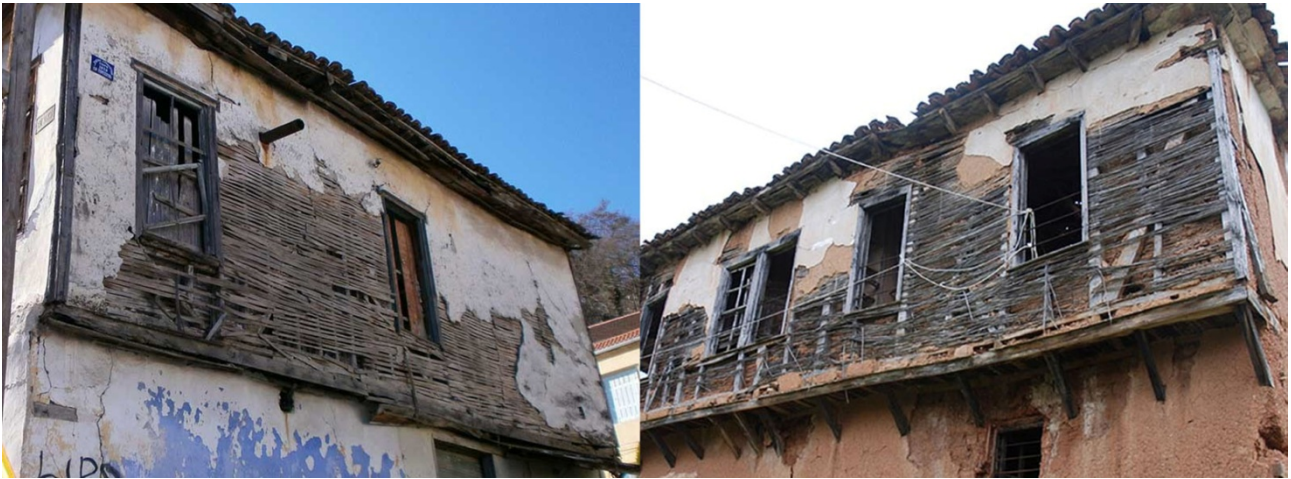
Fig.5 _ Examples of earthen filling techniques «τσατμάς» (tsatmas) and «Μπαγδατί» (Bagdati).

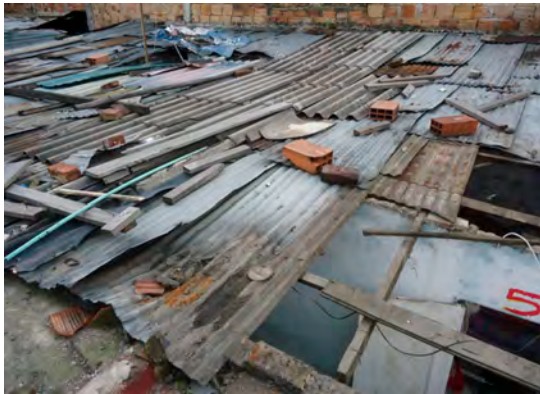
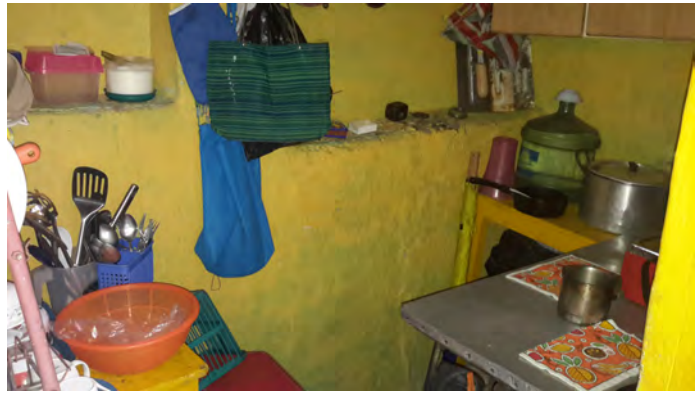
Figuras 1 y 2. Imágenes del estado de las viviendas

Con el diagnóstico de las viviendas se encontró que la prioridad de intervención en la mayoría de los casos, eran las cubiertas, los baños y las cocinas (Fig.1 y 2); las cubiertas fueron el elemento recurrente de mayor complejidad para intervenir, ya que están conformadas por estructuras de madera y teja de barro. En ese momento se reconoció la dificultad de aplicar un SDVE que no había sido pensado nunca para intervenir viviendas patrimoniales, con un subsidio escaso, conservar las técnicas y materiales tradicionales especialmente en las cubiertas (algunas con áreas de más de 150 m²) resultaba con un costo mayor al del subsidio, por lo cual no era posible dar cobertura a todos los problemas de las viviendas con casos de deterioro agudo.

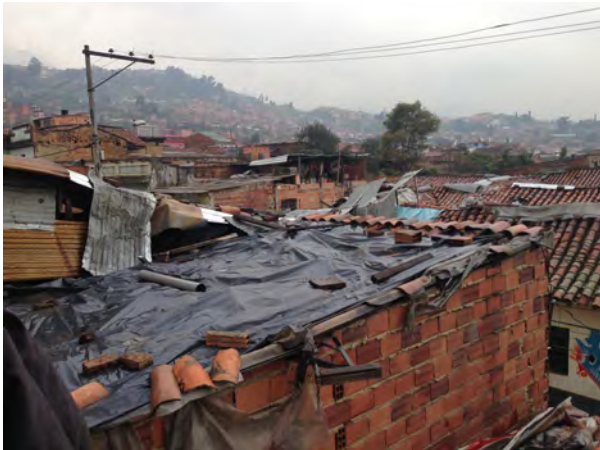
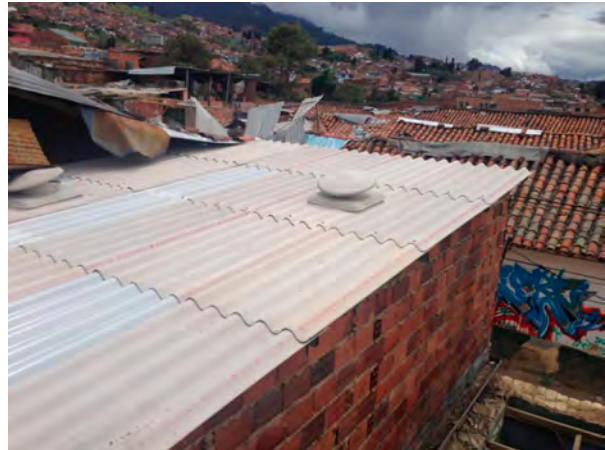
Figuras 5 y 6. Imágenes de algunas cubiertas, antes y después de la intervención

Con 13 meses de ejecución de obras, se realizó el mejoramiento de 107 cubiertas, 46 cocinas, 66 baños, 24 pisos, 15 cielo rasos y entrepisos, etc. Pese a las dificultades del presupuesto, en algunas viviendas se logró realizar el mejoramiento de las cubiertas conservando la teja de barro (Fig. 5 y 6), mientras que en otros fue imposible por los bajos recursos o porque al desmontar las tejas, los propietarios las vendían ya fuera como una fuente de dinero extra o para asegurar que su casa no volviera a tener este material. El mejoramiento en baños y cocinas fue una actividad fundamental, ya que algunas viviendas carecían de estos espacios o los tenían pero con pésimas condiciones de salubridad (Fig. 7 y 8).

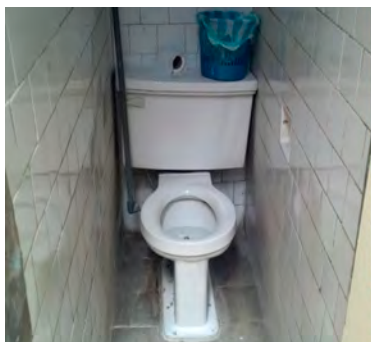
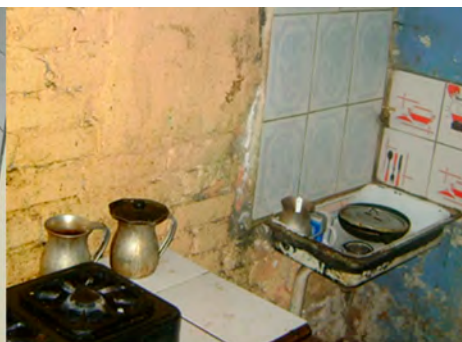
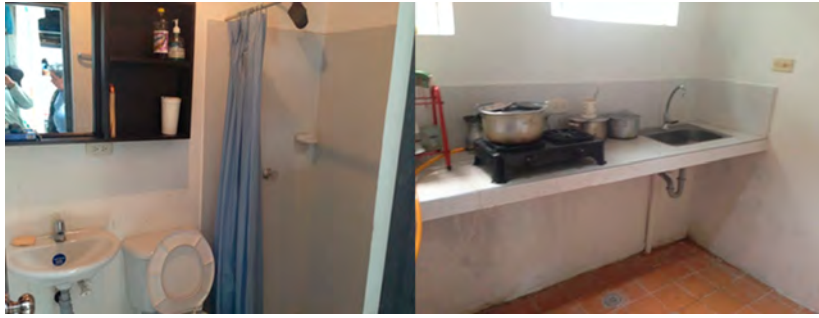
Figuras 7 y 8. Imágenes de algunos baños y cocinas, antes y después de la intervención

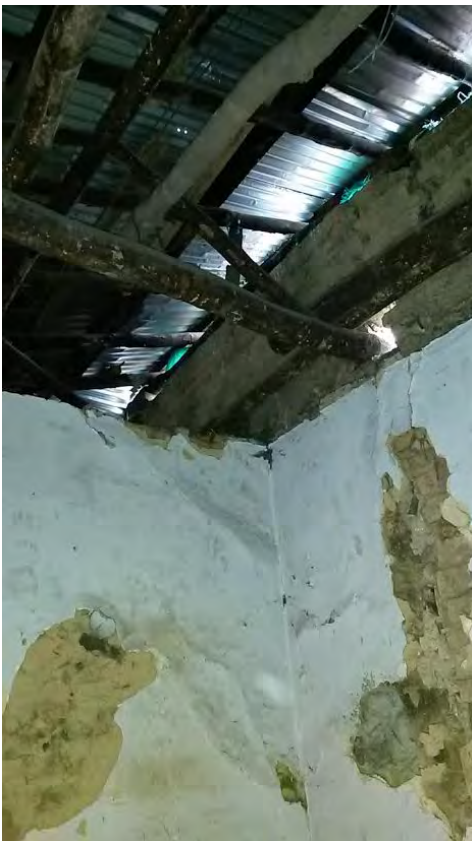
Figuras 9 y 10. Imágenes de intervención de muros de tierra

De otra parte, aunque los muros de tierra no generaban en ningún caso un problema en sí mismo para la habitabilidad del inmueble, aquellos que se encontraron afectados por recubrimientos con cemento u otros materiales habían desencadenado principalmente problemas de humedad, fueron intervenidos recuperando los pañetes con cal y arena, realizando de forma paralela actividades de capacitación y sensibilización con los propietarios y la comunidad (Fig. 9 y 10).

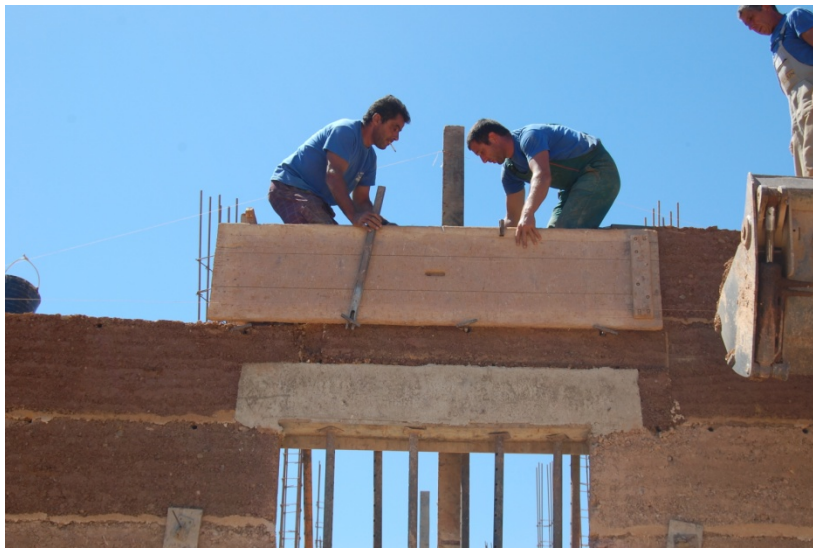
Fig.2 – Traditional technique, Aljezur, Portugal (Credits: Marques, 2014)

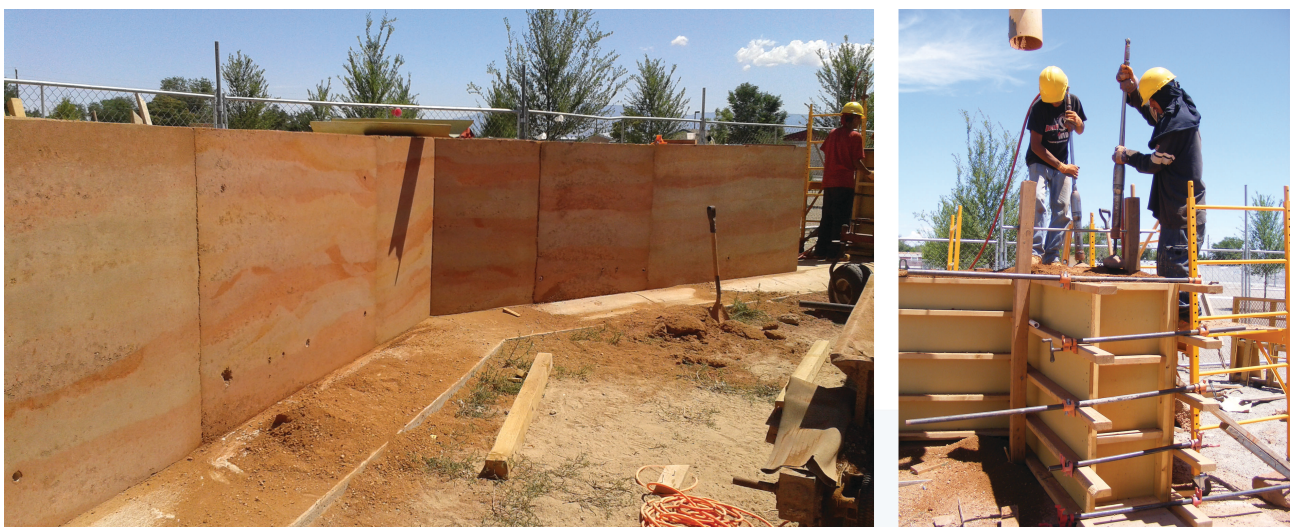
Fig.6 – Rammed earth wall by students with Mike Sims (Credits: Lima, 2015)

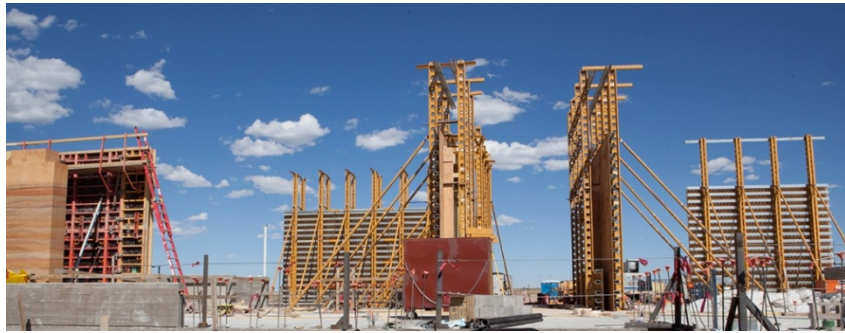
Fig.7 – SEWWC forms panorama sirewall (Credits: <http://sirewall.com/>)

The reappearance of rammed earth in the United States in the late 19th century triggered a faster development of building practices, using bigger structures managed with heavier machinery, changing timing and organization on the work site. In this case, mostly vertical forms are used and, depending on the budget, there is a choice between a movable modular height form or a static form with total high. This last choice may require special care to assemble and disassemble the heavy forms made of steel or plywood (Fig.7). Since the North American technique does not use mortar for joints, each form will work as a whole independent panel tied up to the adjacent one and to the bond beams with keyways. To avoid horizontal cold joints in the same panels or sections, there is a special concern to end the ramming process on the same day. In this context, rammed earth became an expensive solution compared with the common concrete block and wood frame systems. As architect Eddie Jones said in our interview *“if you’re poor, dirt walls are cheap, if you are rich you are not going to build by yourself, and it will be an expensive wall. I can do a cast-in-place concrete wall for the same price I can do a rammed earth wall for. And the rammed earth technology, at least in Phoenix, has advanced so far it’s almost too good. It looks like a piece of cake, literally like you can eat it! It is so beautiful and perfectly uniform!”*⁴. The quality of the final work will depend on the efficiency of the formwork system, while the building design will determine the best system to rise up the wall. In the USA recent constructions, the rammed earth walls have been associated to a concrete post and beam structure, that makes possible a free plan, where rammed panels are combined with glass, having no longer the traditional closed box structure. In this country several systems (from freestanding panel to panel-to-panel) are being used to achieve this shape. These techniques have gotten to a point that innovation is constant, becoming even more a hybrid system with less earth and more concrete basis.

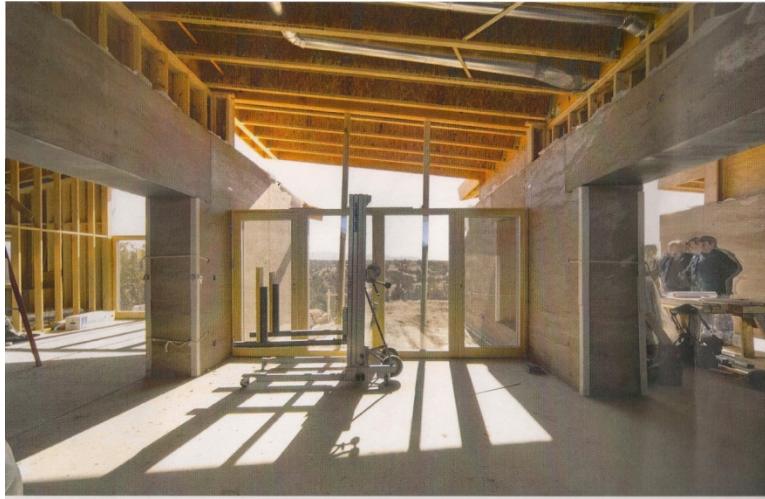
Fig.9 – La Tierra Nueva Residence, New Mexico, USA (Credits: Graham Hogan)

The new rammed earth systems are being used in the contemporary architecture, with strong authorship features, since there are no limits to build with. These solutions allow a wider freedom in creating walls with aesthetic value comparable to a fine art object: *“blurred boundaries - earthen walls and a glass, all reaching to the sky”* (Holl and Pallasmaa 2002, 117). The constructive value of the wall is reduced for a creative will of free sculpture shape (Fig.8). However, without a modular pattern, a more complex wall design, sinuous and with exceptional dimensions, will increase costs and hamper level of execution. In the USA, rammed earth load bearing walls are frequently on a range of 18 inches (45,72 cm) to 2 feet (61 cm) thick, providing great thermal mass. Due to its structural limitations, buildings have usually one floor with *“a maximum wall thickness-to-height ratio of 1:10, adequate cross-walls, and continuous bond beam is needed to provide adequate resistance to lateral forces”* (Vint 2005, 91). Openings vary from simple and defined windows in the Portuguese case, to the large glass panels in the North American case. Framing can be completely omitted allowing glass panels to sit in the opening, sealing the joints with elastomeric putty. As thermal advantages are not the determinant reason for choosing rammed earth, a large amount of glass surface in the facade (with a lower R-value for thermal insulation and naturally facing South) gives the panoramic views. Windows can be very traditional though, with metal or plain wood frames laid on sandstone or concrete sills (sometimes coming from the stem wall). According to the North American regulations openings in stabilized rammed earth walls, when they have *“less than twenty-four inches in width shall not require a lintel or semi-circular arched opening”* (CID-RLD - New Mexico Code 2009, art.14.7.4.18). Lintels can be in wood or steel plate, with the last one observing the aesthetics of minimal design (Fig.9).

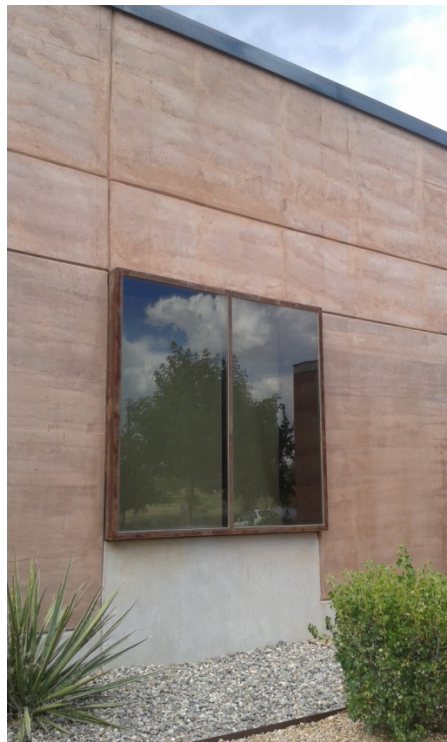
Fig.10 – PERA Building, Santa Fe, New Mexico, USA (Credits: Lima, 2015)

The North American roof system is in general a light system of corrugated metal over insulation panels and wood trusses supported by concrete bond beams at the top of the rammed earth bearing walls. In traditional buildings, these roofs have enough overhangs to protect the walls from the rain. Recently there are many examples where rammed earth is exposed with just a metal flashing or concrete cap at the top, reducing at maximum the concept of volumes, with linear edges for transition of materials and plans (Fig.10). However it is visible, for instance in the office of the architect Rick Joy (a set of separated volumes, built in 1995-1998), how design and perhaps the type of soil determined the decay of the walls. On his following project, the 2004 Tucson Mountain House, Rick Joy invested in visible overhangs over the earthen walls and assumed the expression of the footer in concrete to step up the bearing value of the rammed earth wall. The footer reminds us the traditional stone base, protection from the water and other biological presence. In these cases, as in others in the vast North American production, the transition between the stem and the rammed wall is often highlighted with an indent.

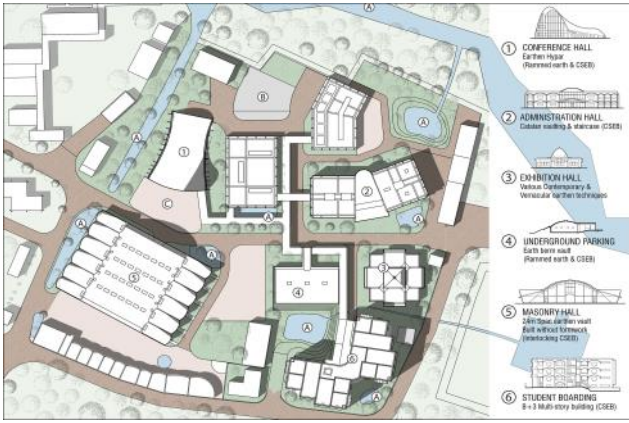
Fig. 1: Campus plan & building features

The AVEI School campus (Fig. 1) has been designed to incorporate a wide range of vernacular techniques (e.g. adobe, cob, wattle & daub, raw rammed earth) and modern stabilized earth techniques developed at AVEI (e.g. CSEB, poured earth concrete, rammed earth walls and foundations, composite earth columns, beams and ring-beams, CSEB vaulting, interlocking blocks for disaster resistance, thermocrete insulation, stabilized earth plaster and waterproofing, stabilized earth roads).

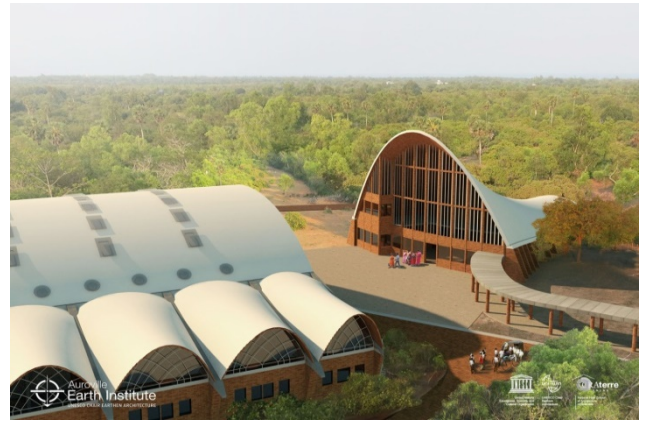
Fig. 2: AVEI campus with masonry hall (24m span vault) & conference hall (hypar)

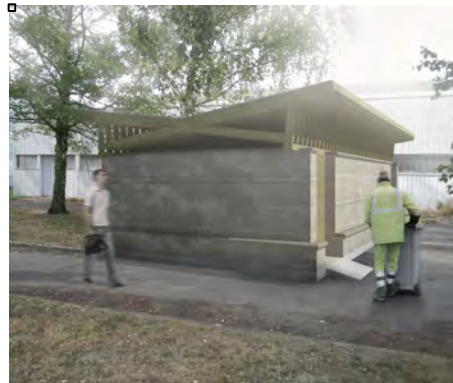
Figure 5. Local poubelles, campus IUT

Le chantier consiste en la construction d'un local sur le campus de l'IUT (Fig.5). La technique de construction retenue/proposé est le pisé. Pour ce faire, une ligne de production de blocs préfabriqués en pisé est installée au sein du département Génie Civil. Elle permet la réalisation en simultané de deux blocs pisé d'environ 1 m² de surface. Le choix de la préfabrication du pisé a été une évidence pour ce projet, car il permet de s'affranchir de la période hivernale.

La construction du local permet non seulement d'avoir un chantier-formation sur le site de l'IUT, mais également le suivi in-situ des performances mécaniques et thermiques du matériau terre crue en service, car les parois du local devraient être équipées de capteurs mesurant le transfert de chaleur et de l'humidité. Le suivi de la fissuration de ces parois à long terme est mis en évidence à l'aide d'un système de corrélation d'images.

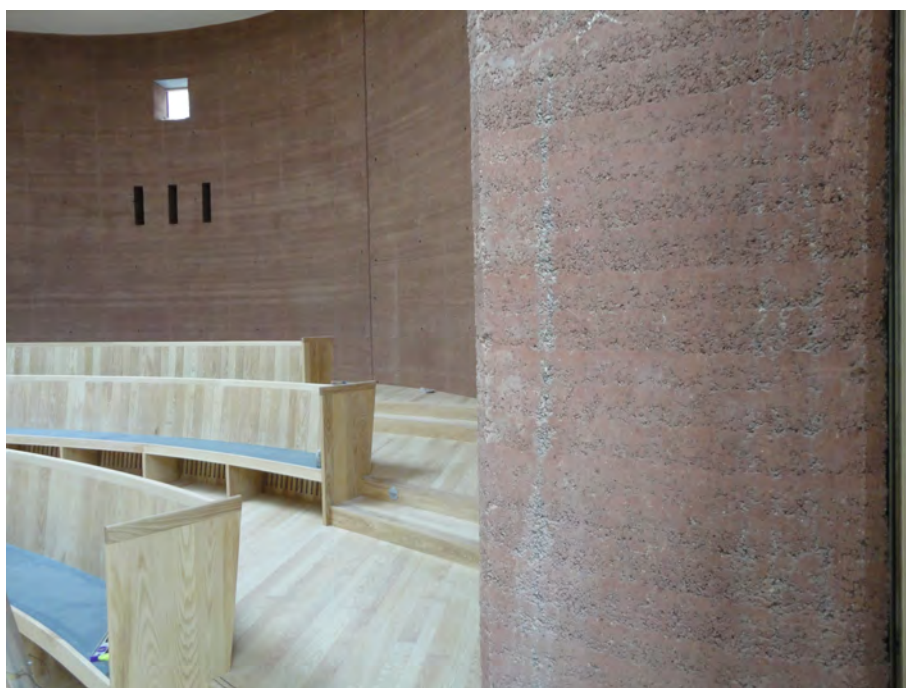
figure1: Contemporary Rammed Earth at WISE, Wales

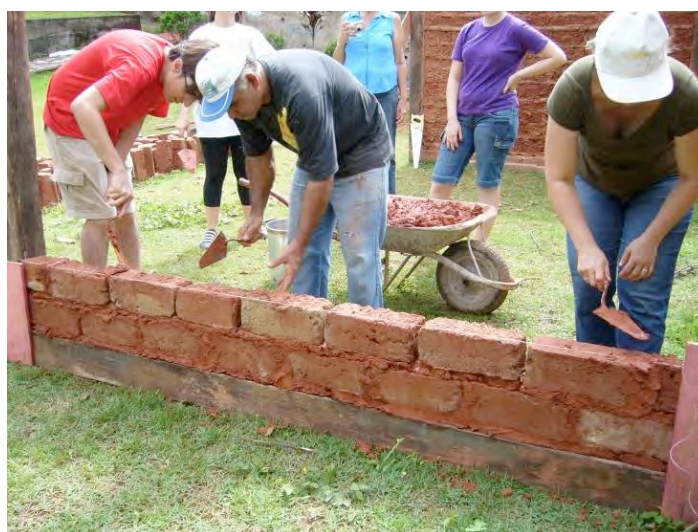
Figure 3. La mise en oeuvre des murs en adobes pendant la formation. Photo o3L (octobre/ 2009).

Le premier samedi a été destiné à la construction d'un cadre en bois (270 cm x 225 cm) afin d'installer la maille du mur en torchis. Ensuite, environ 150 blocs d'adobe de dimensions 12 cm x 12 cm x 30 cm ont été moulés. La petite taille des blocs se justifie par la présence d'adobes de taille similaire dans plusieurs bâtiments dans la région. La terre fournie par la mairie était de couleur rougeâtre et de nature très collante, ce qui a demandé l'ajout de sable au mélange. Outre le sable, on a également ajouté de la paille sèche. La pratique a démarré par l'essai empirique pour évaluer la composition granulométrique de la terre. Parmi les participants de l'atelier, il y avait un maçon, grand connaisseur de la technique, dont l'héritage a été transmise par ses ancêtres qui cultivaient la pratique de bâtir en adobes dans la communauté où ils vivaient. Son expérience a été décisif pour trouver le dosage à travers sa perception tactile et visuelle. À partir du mélange idéal on a refait l'essai de la décantation jusqu'à obtenir la proportion granulométrique souhaitée. De même, ils se sont produits dans la définition du mélange pour le mur en torchis. Le groupe a été divisé en plusieurs équipes : le tamisage de la terre, la préparation du mortier, l'assemblage du cadre en bois et le moulage des blocs. Dans la deuxième partie de la journée, les participants ont préparé l'ossature bambou pour le mur en torchis. Les piquets verticaux d'environ 6 cm de diamètre ont été placés dans les trous creusés dans les pièces en bois (soubassements et poutres). Le mur en torchis a été conçu dans le but de mettre en évidence les phases constructives, donc les sections ont été laissées en évidence : mur en tissu extensible sans enduit et une partie enduite. Ainsi, le mur prend un caractère didactique en révélant toutes les étapes de la construction. Les adobes fabriqués ont été placés à mi-ombre pour sécher. L'intervalle de trois semaines entre les modules a été suffisant pour le séchage des adobes et du mur en torchis. Dans la deuxième phase de la formation il y a eu la mise en œuvre du mur en adobes, dont les dimensions du cadre ont suivi les mêmes du mur en torchis.

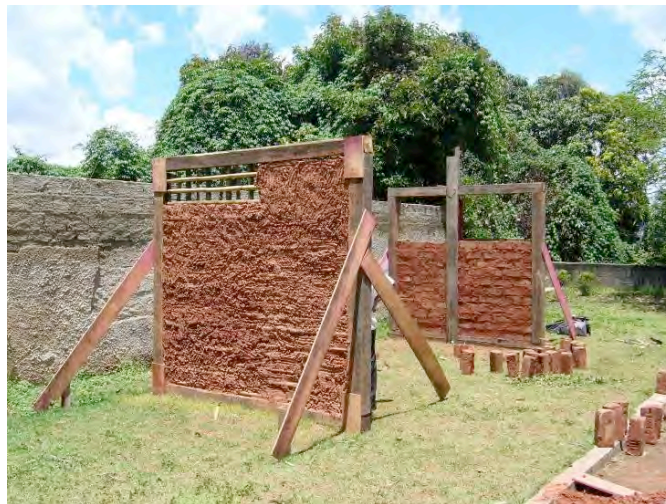
Figure 4. Vue partielle du chantier avec les murs en torchis et en adobes dont les techniques font partie de l'architecture traditionnelle locale. Photo o3L (octobre/2009).

Initialement il était prévu de démolir les deux murs à la fin de la formation. Toutefois, les membres de la mairie de Santa Luzia ont jugé bon de les garder et de les intégrer au jardin du bâtiment historique. De cette façon ils peuvent être utilisés à des fins d'éducation au patrimoine culturel au sein de la communauté, vu leur caractère didactique.

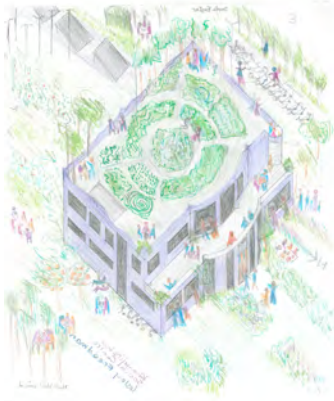
Fig. 5

Because it is located on the sandy soils of the Cape Flats near False Bay in Cape Town, we have designed the Khayelitsha Social Centre for training in sandbag walling, plastering with earth and energy and water saving methodologies. (Fig.5).

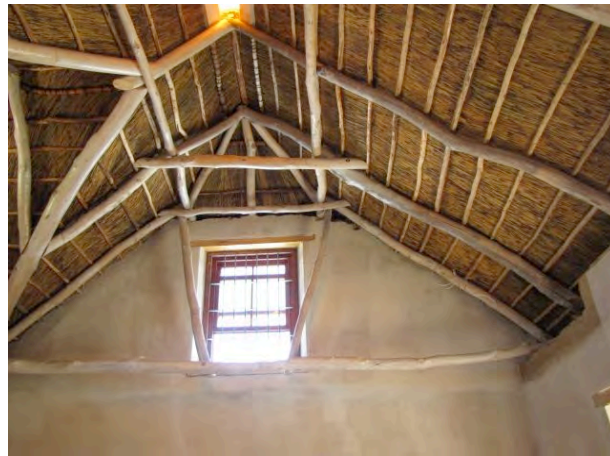
Fig.9. Local materials

All wood was harvested locally according to Moonphase Harvesting Principles. (Fig. 9). The thatch was harvested by Mamre's last remaining skilled Thatch Cutter, 76 year old Mr

Barrie, who trained a local team in the craft of thatch cutting. Herbert Arendse introduced a recipe for an extremely water resistant lime plaster using cow dung, sand and clay water, which is now used extensively.

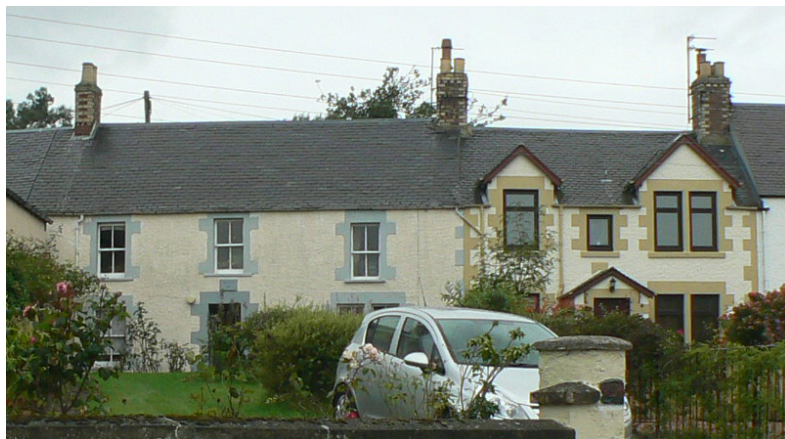
Fig. 3

The surviving buildings divided into two distinct types – a small number of prominent isolated rural buildings that had become redundant for their original use and were actively decaying, despite being protected by Listed status, and a larger number of everyday homes in more urban areas, which were maintained through active use, but lacked protection (Fig. 3).

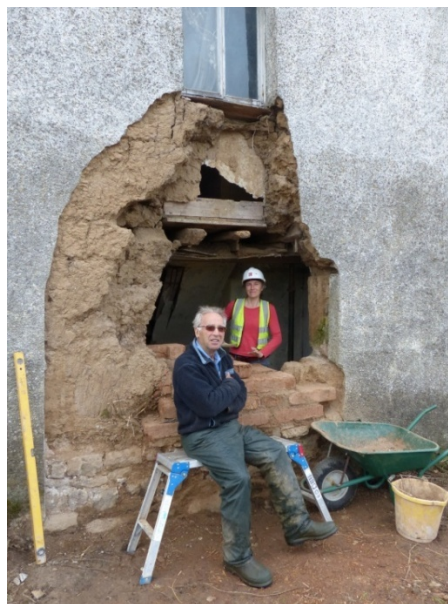
Fig. 4

- Defective roofs direct rainwater onto wallheads, where moisture levels rise behind impermeable cement render, leading to collapse of the clay wall when it reaches a plastic state (Fig. 4).
- Decay of load-bearing timber elements causing loss of support or unusual thrust on a material that has inherently low tensile strength.

Both of these mechanisms are driven by lack of basic maintenance and cause defects that are accelerated and concealed by cement renders, potentially causing sudden and unexpected collapse. There were three key buildings, each of which presented different opportunities for intervention.

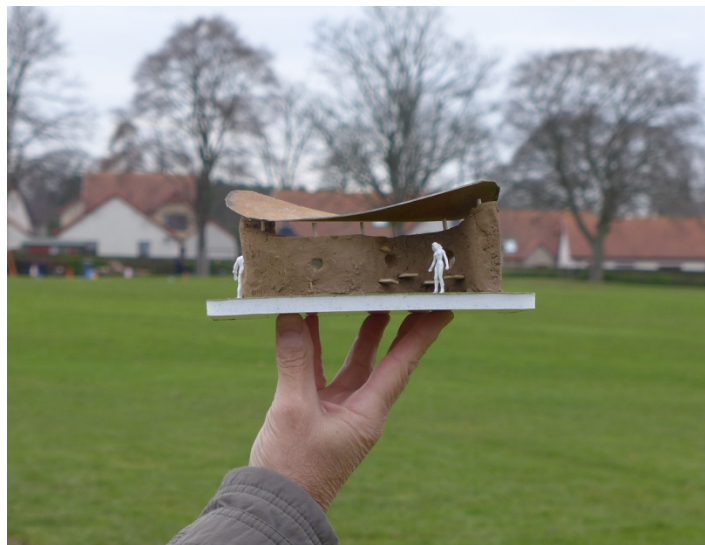
Fig. 9

The success of Clayfest created an enthusiasm among local people for a new permanent mudwall building. A small new building is being constructed in 2016 in the public park as a contemporary demonstration of traditional technique – the first new mudwall building in the area for a hundred years (Fig. 9).

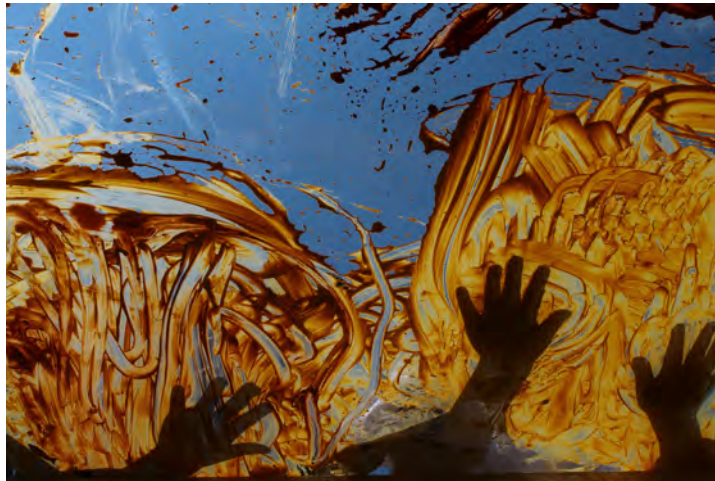
Fig.7 : Table transparente pour permettre la manipulation de la terre en hauteur et regarder les effets par dessous. Crédit : Colectivo Terrón

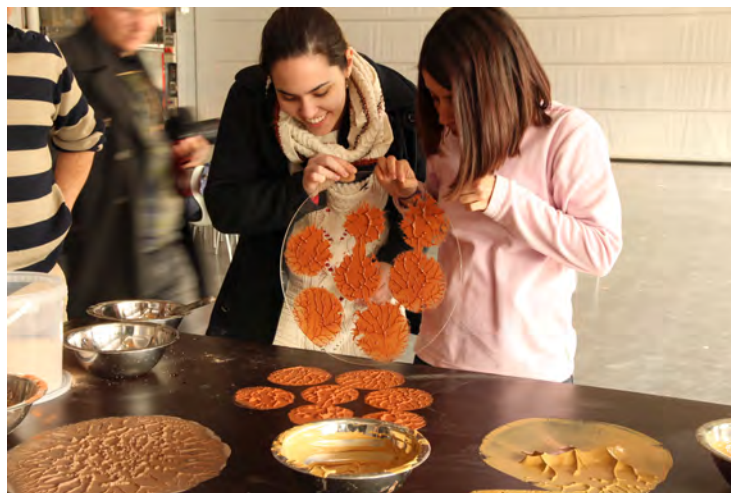
Fig.8 : L'effet de digitation est du à la différence de viscosité de deux liquides. Crédit : amàco

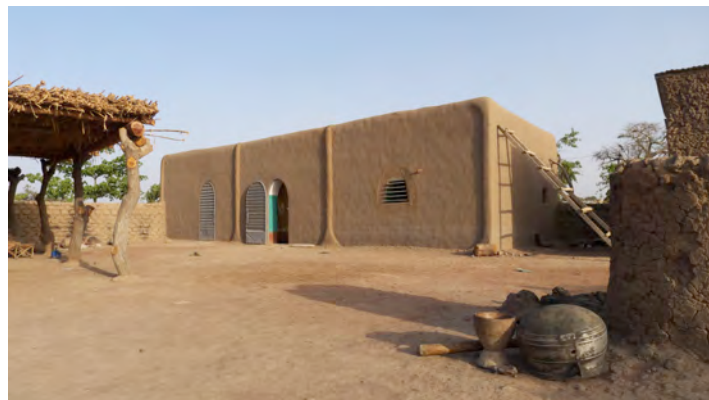
Fig. 8. Habitat VN rural / Village de Lele, Cercle de Koutiala, Mali

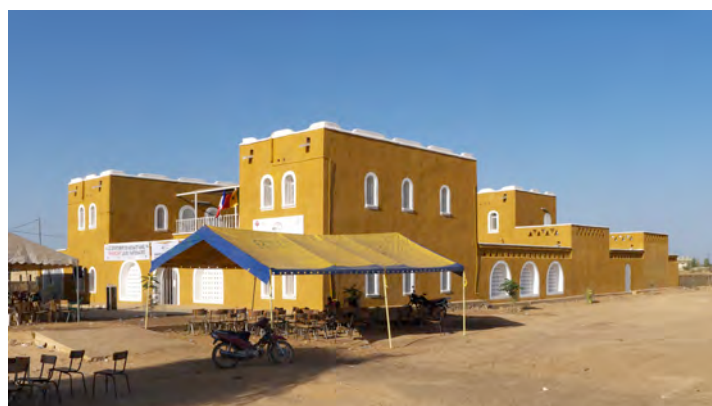
Fig. 9 Bâtiment VN recevant du public / Commune de Ourossogui, Sénégal

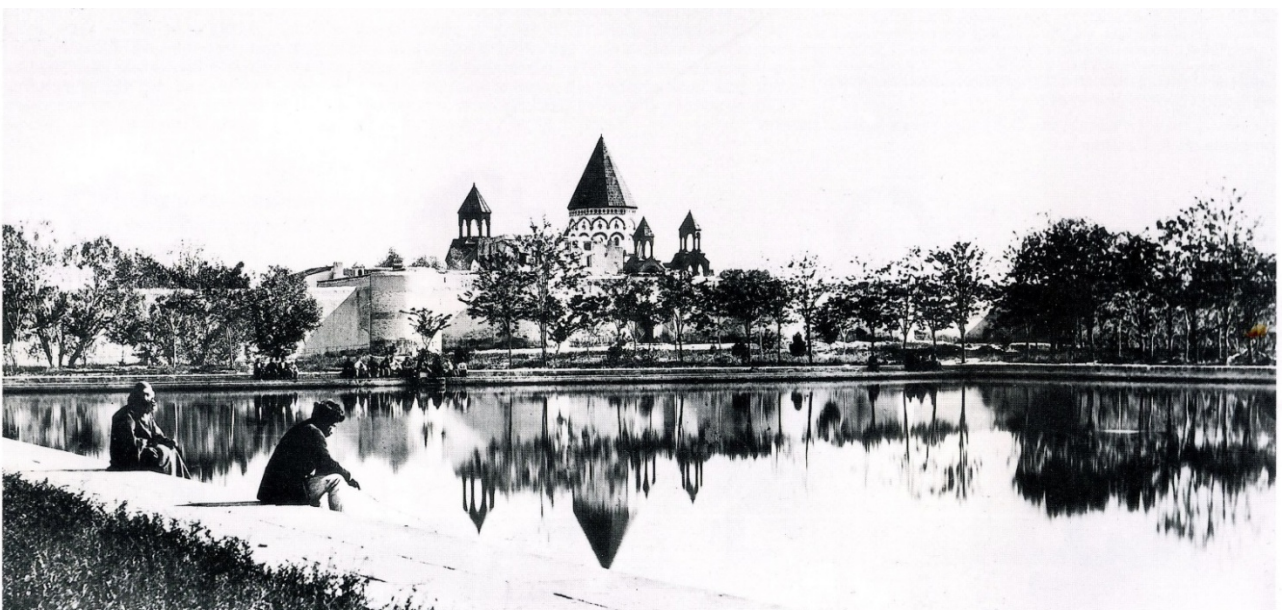
- murs d'enceintes en bauge et/ou adobes, en blocs mélangés à des végétaux spécifiques du lieu ;

Fig. 2 : XIXe s. enceinte en adobes de la Cathédrale d'Etchmiadzine (archives Musée Histoire de l'Arménie)

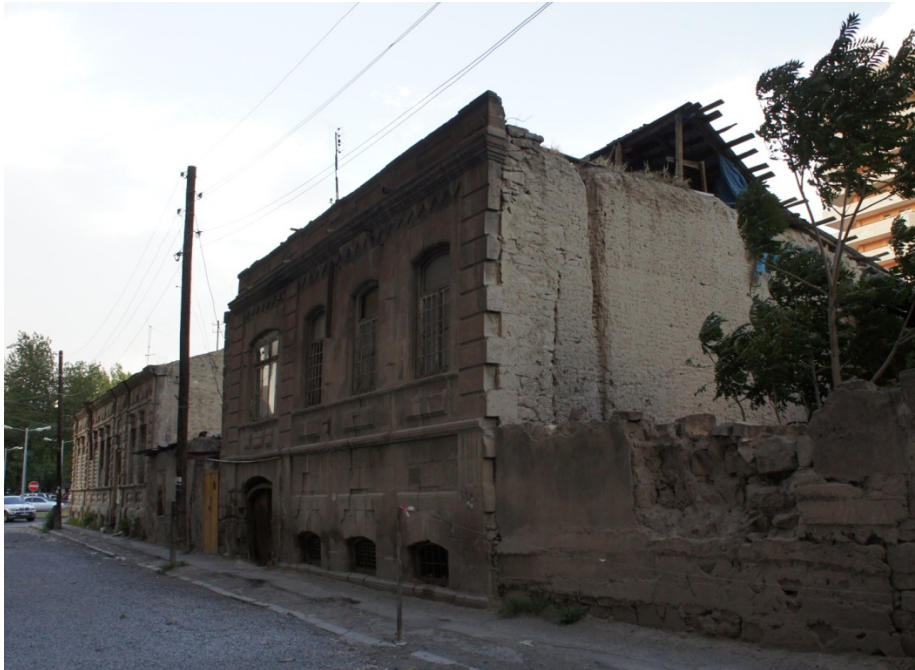
Fig. 3 : maison en adobes, centre d'Erévan (façade sur rue en pierres) photo S. Monnot, 2014.

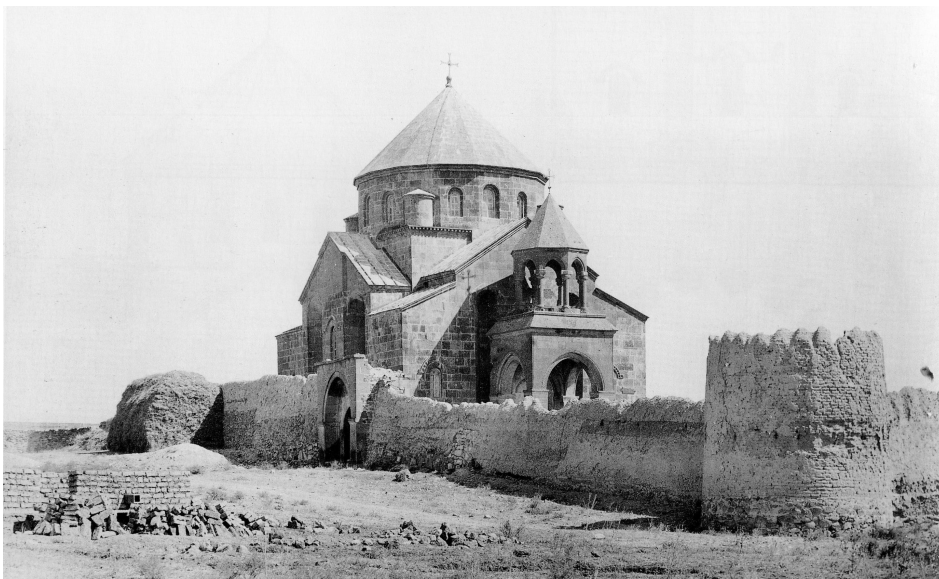
Fig. 4 : Enceinte en terre de l'église Sainte Hripsimé (VIIème s) et auto construction (à gauche).

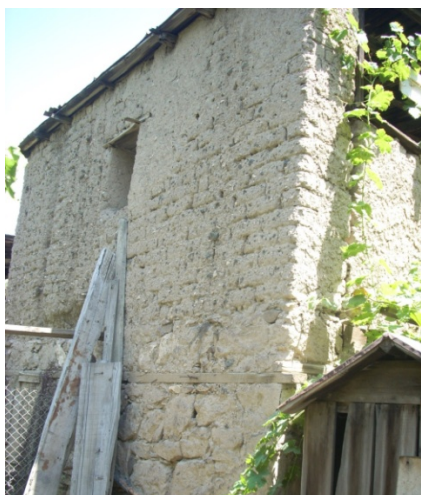
Fig. 5 : Maison en adobes, banlieue d'Erévan (Nor Arabkir) photo S.Monnot, 2013.

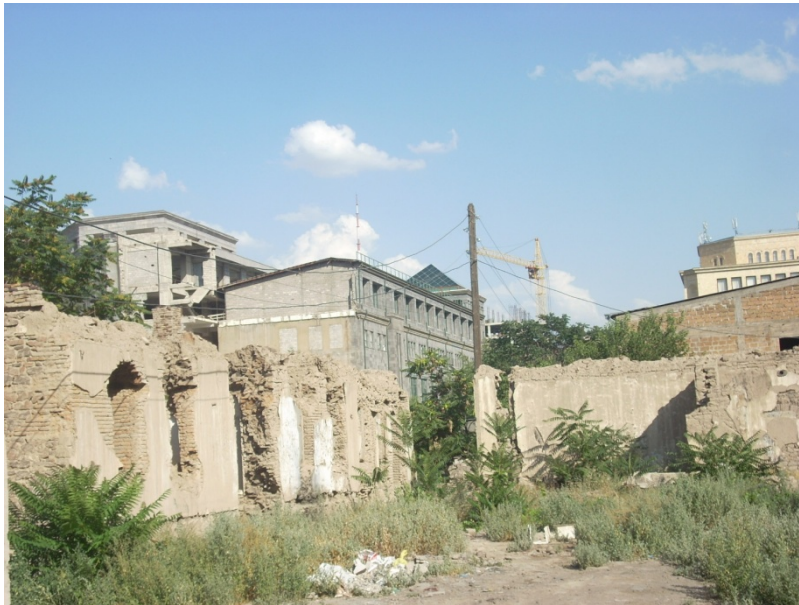
Fig. 7 : centre historique d'Erévan en cours de démolition, photo S.Monnot, 2014.

A Erévan, le centre ancien constitué de maisons en adobes est démoli: l'architecte en chef préférant *assainir* ces quartiers jugés insalubres, les décideurs privilégiant l'ingénierie moderne. La situation actuelle de crise oblige la population à faire coexister matériaux traditionnels et résidus industriels polluants (fibrociment, ferrailles...) qui défigurent les paysages. Les investisseurs construisent au mépris des échelles et proportions existantes, avec objectif de rentabilité à court terme empêchant les solutions traditionnelles. Cette perte de culture remplacée par de nouvelles formes de construction est un véritable danger pour l'environnement naturel et social.

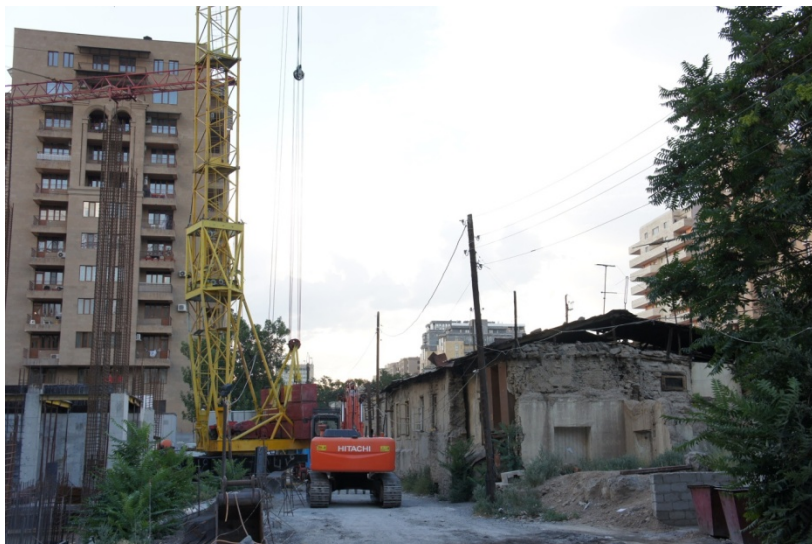
Fig.8 : Centre historique d'Erévan, démolition et reconstruction, photo S.Monnot, 2014.

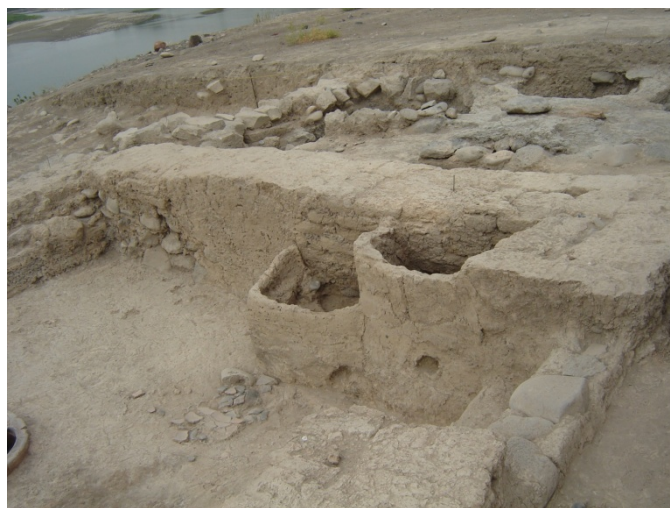
Fig. 9 : Fouilles sur Site Shengavit, 2013, photo G.Gurdjian.

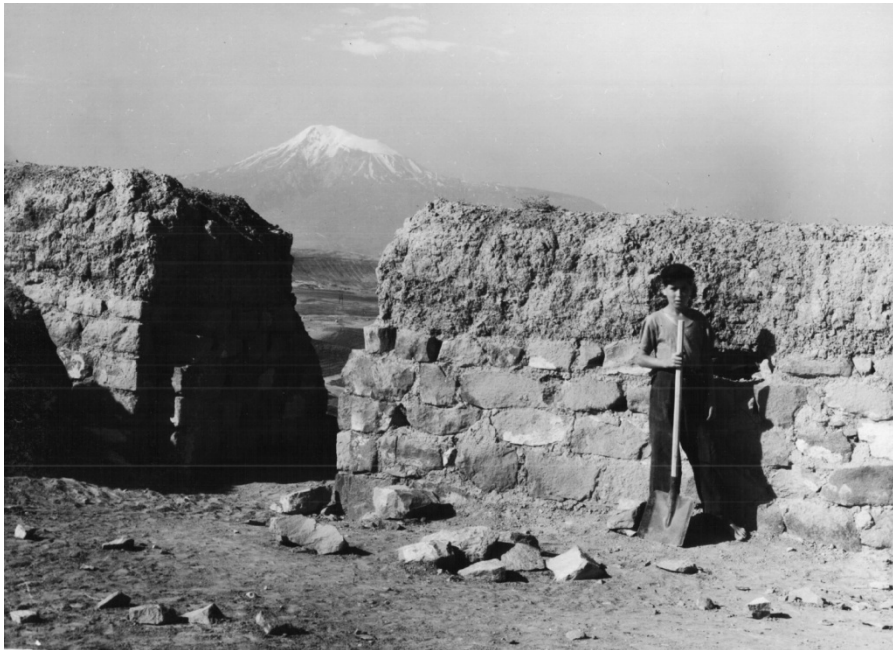
Fig. 10 : site Ourartou, Karmir Blour, archives Boris Piotrovsky (1939-1971).

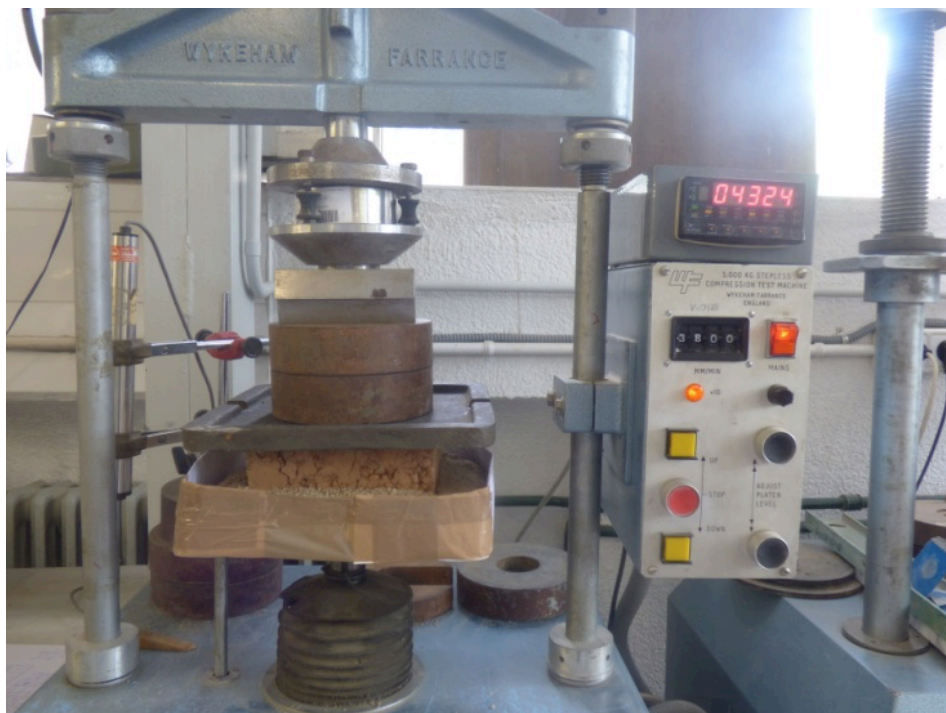
Fig. 2. Ensayo de resistencia a compresión sobre probeta prismática.

Se fabrican trece probetas prismáticas en moldes metálicos de 15x15 cm, con altura variable entre 6 y 7'5 cm, con un aporte de agua del 7% y un peso aproximado de 3 kg de tierra por probeta, para facilitar su manipulación. La fabricación de las probetas de tapia se realiza en tres tongadas, mediante compactación manual con un mazo y un taco de madera, hasta conseguir una superficie muy bien compactada y uniforme. Estas se curan durante catorce días en condiciones de laboratorio (20°C y 50% de humedad), obteniendo como valor promedio de densidad aparente 2'11 g/cm³, y una humedad final promedio de 1'6%. En estas condiciones se ensayan las probetas en posición vertical (perpendicular a la compactación) para determinar un IR promedio de 49 ±4. Se obtiene la resistencia a compresión con un resultado promedio de 1'72 N/mm² ±0'55 (Fig. 2).
