Apport des données Pléiades Neo pour la détection des dommages au bâti : comparaison avec des données Pléiades-HR sur le séisme au Maroc de septembre 2023

Mathilde Mauger-Vauglin¹, Stéphanie Battiston¹, Mathias Studer¹, Emilie Bronner²

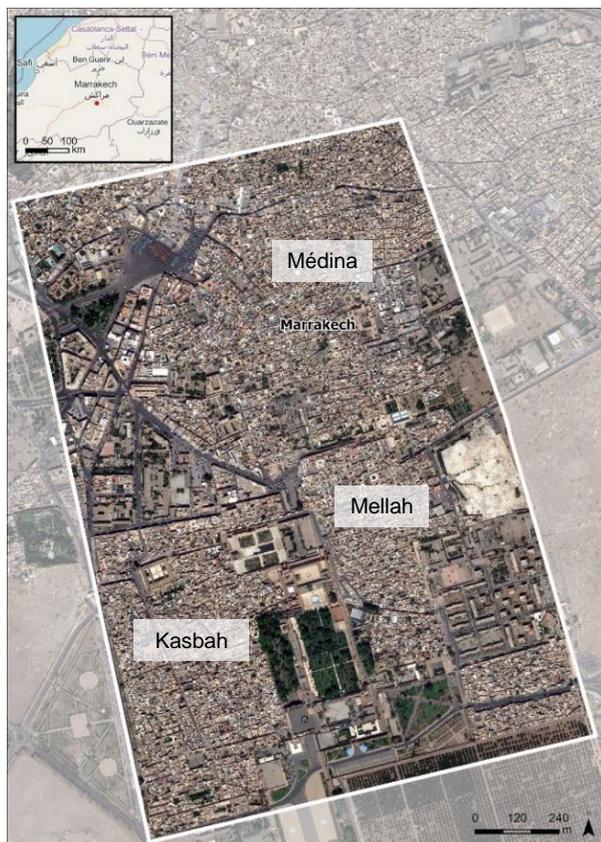
Figure 1 : Emprise de la zone de Marrakech

Cette première zone se trouve à environ 70km au nord-est de l'épicentre, dans un secteur de plaine, et correspond à une zone urbaine dense (Figure 1). Elle couvre la partie sud du quartier de la Medina et est complémentaire de l'analyse réalisée par UNOSAT dans le cadre de la Charte, sur les quartiers alentours (SERTIT, 2023; UNITAR, 2023). Selon la presse, des dégâts ont été répertoriés dans cette zone, en particulier dans le Mellah, quartier situé au nord du quartier Jhane Laafia, dont le bâti est dense et ancien.

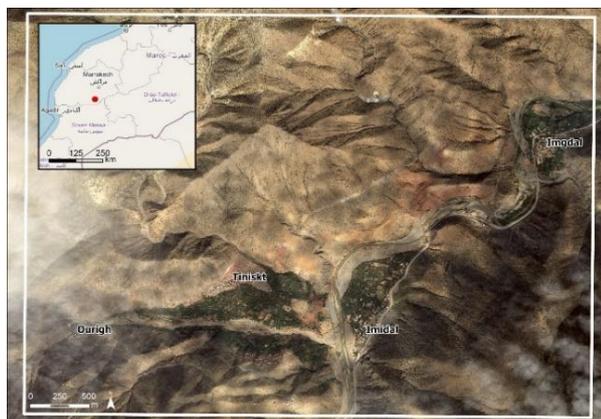
Figure 2 : Emprise de la zone d'Imidal

La seconde zone se trouve à environ 30km à l'est de l'épicentre, dans un secteur de montagne, et correspond à des zones rurales au bâti peu dense (Figure 2). Elle couvre les villages de Ourigh, Tiniskt, Imidal et Imdal. Selon la presse, de nombreux et importants dégâts ont été relevés dans ce secteur.

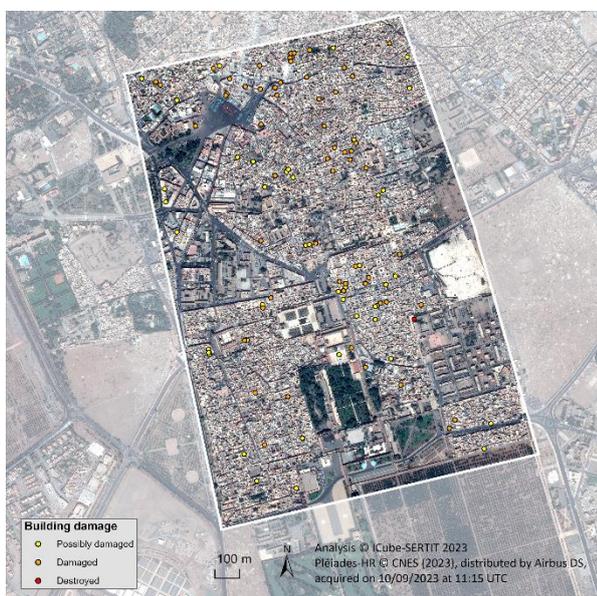
Figure 3 : Analyse des dégâts sur Marrakech à partir de l'image Pléiades-HR1B acquise le 10.09.2023

La première évaluation des dommages au bâti sur la zone de Marrakech avec Pléiades-HR a conduit au résultat présenté en Figure 3.

L'analyse de l'image Pléiades-HR1B sur le secteur de Marrakech a mis en évidence 103 structures endommagées ou possiblement endommagées, selon la classification suivante :

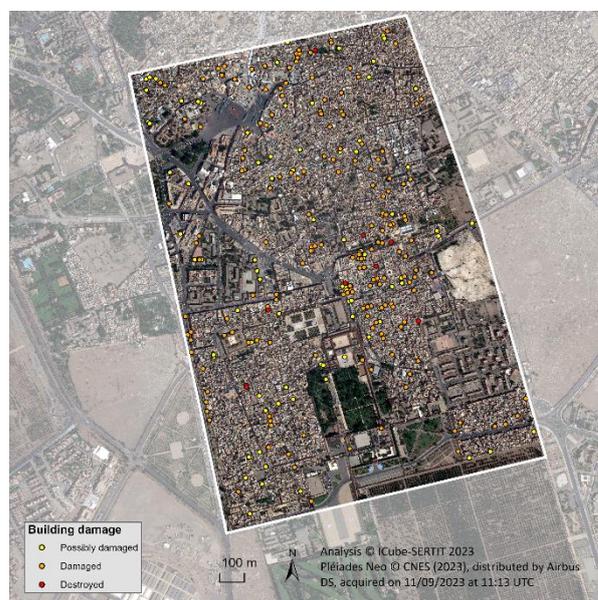
Figure 4 : Analyse des dégâts sur Marrakech à partir de l'image Pléiades Neo-4 acquise le 11.09.2023

L'évaluation des dommages sur la zone de Marrakech avec Pléiades Neo-3 a amené au résultat illustré en Figure 4.

Cette analyse a mis en évidence 270 structures endommagées ou possiblement endommagées, selon la classification suivante :

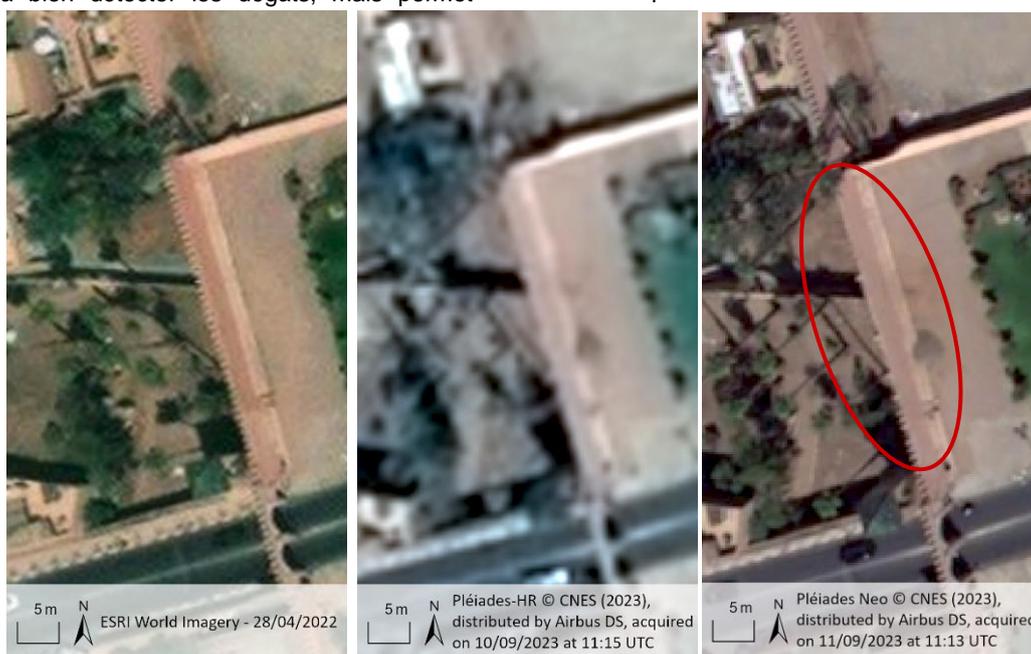
Figure 5 : Segment de remparts de la médina de Marrakech endommagé

L'apport des données Pléiades Neo pour la détection des dommages en milieu urbain sur des objets de petite taille est parfaitement illustré par l'exemple présenté en Figure 5. L'image Pléiades-HR (au centre) ne permet pas d'identifier les remparts de la médina de Marrakech comme tels, et encore moins de détecter les créneaux les composant. Sur l'image Pléiades Neo (à droite), il est non seulement possible de détecter et individualiser les créneaux des remparts, mais aussi d'observer les segments de remparts endommagés et les débris au sol causés par la chute de créneaux.

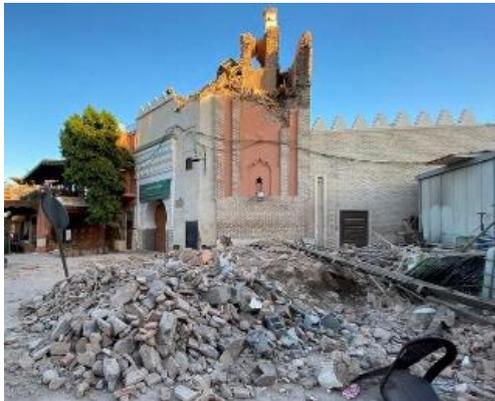
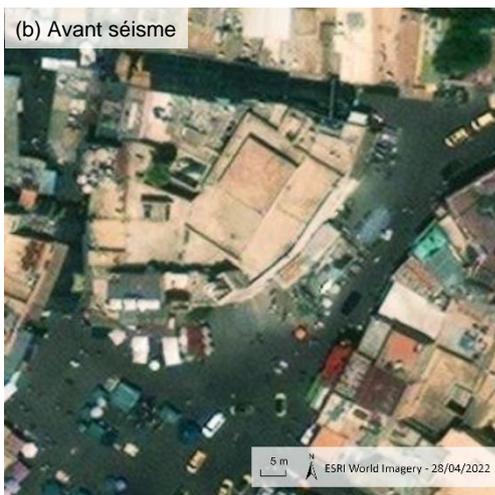
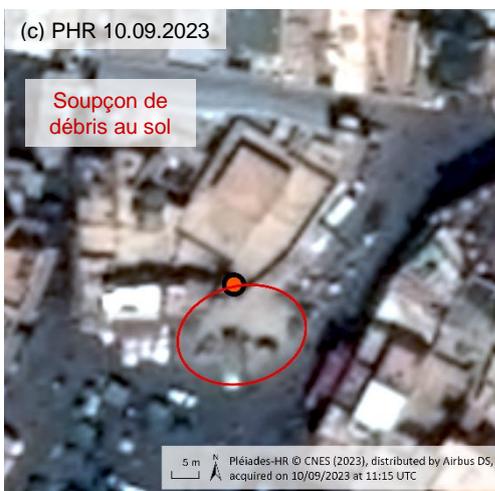
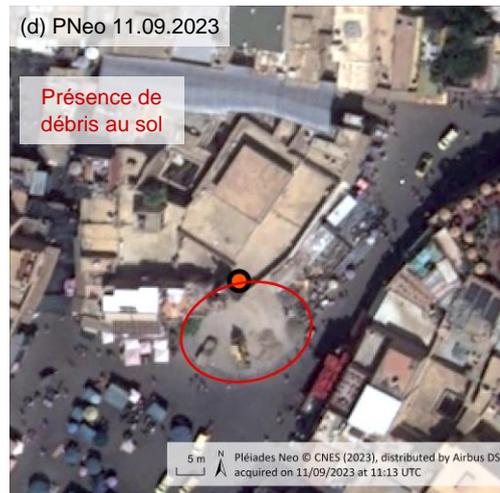
Suspçon de débris au sol

Présence de débris au sol

Figure 6 (a, b, c, d) : Illustration de l'effondrement du minaret de la Mosquée Kharbouch sur la place Jemaa el-Fna à Marrakech

L'exemple suivant illustre l'effondrement du minaret de la Mosquée Kharbouch sur la place Jemaa el-Fna de Marrakech (Figure 6). Si les dommages sur le minaret et les débris au sol liés à son effondrement ne sont pas clairement identifiables sur l'image Pléiades-HR (Figure 6c), ils sont déjà plus nettement observables sur l'image Pléiades Neo (Figure 6d). Il faut cependant reconnaître l'utilité des médias en complément des données d'observation de la Terre pour la reconnaissance de ce dommage précis (Figure 6a).

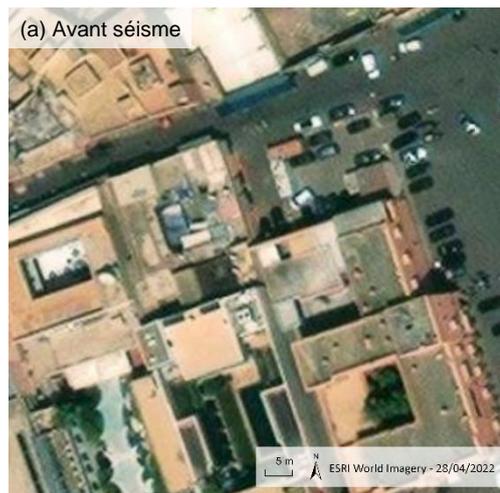
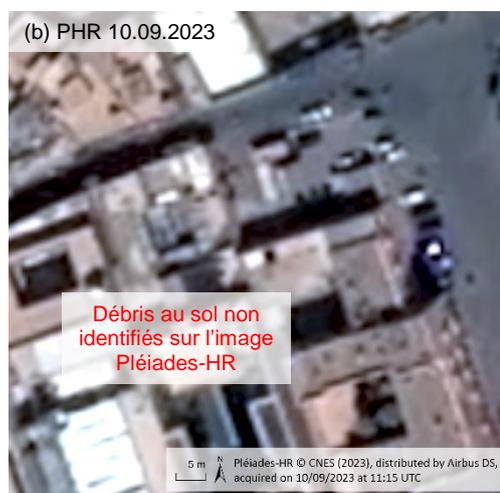
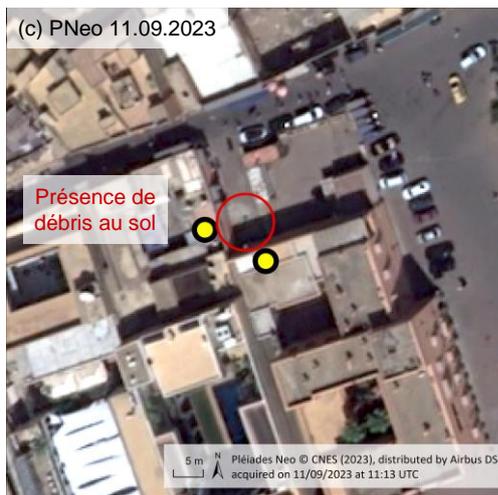
Débris au sol non identifiés sur l'image Pléiades-HR

Figure 7 (a, b, c) : Illustration de bâtiments "Possibly damaged" dans le secteur de Marrakech

La sous-détection de bâtiments sur l'image Pléiades-HR est illustrée par la Figure 7. En effet, les bâtiments sont analysés comme étant possiblement affectés « Possibly damaged » sur l'image Pléiades Neo (Figure 7c) et n'avaient pas été détectés comme endommagés sur l'image Pléiades-HR (Figure 7b).

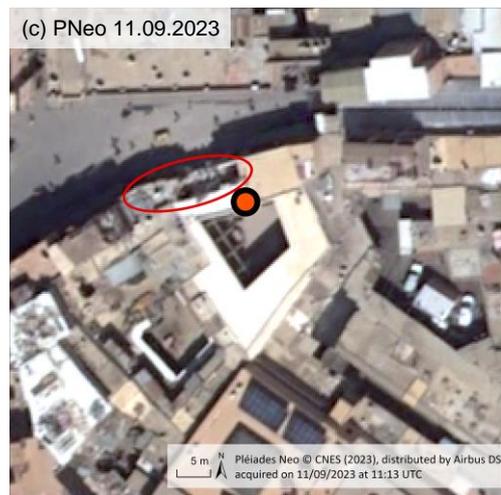
Figure 8 (a, b, c) : Illustration d'un bâtiment "Damaged" dans le secteur de Marrakech

Un exemple de bâtiment analysé comme étant endommagé « Damaged » sur l'image Pléiades Neo (Figure 8c) et qui avait bien été détecté comme endommagé sur l'image PHR (Figure 8b), est présenté en Figure 8.

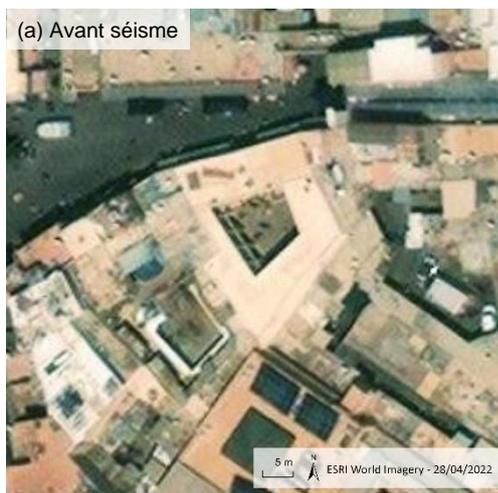
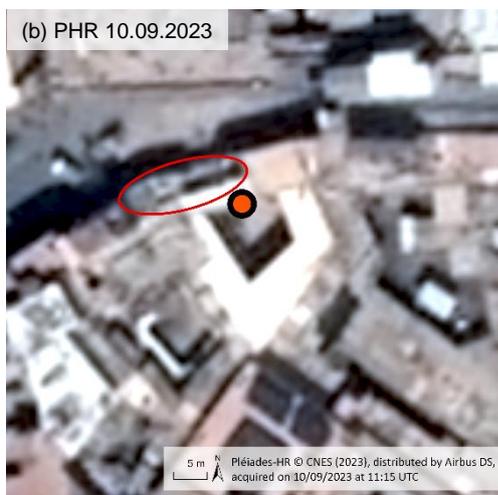
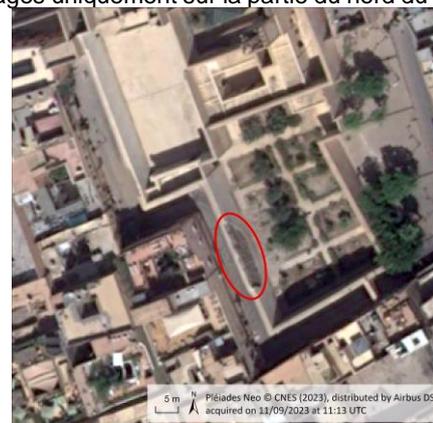
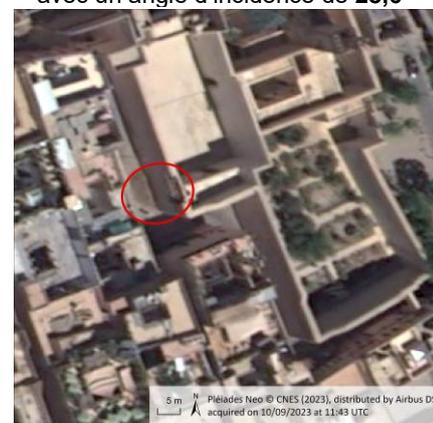
(a) Image Pléiades Neo-3 acquise le 11.09.2023 avec un angle d'incidence de $28,6^\circ$

(b) Image Pléiades Neo-4 acquise le 10.09.2023 avec un angle d'incidence de $43,43^\circ$

Figure 9 (a, b) : Illustration de l'influence de l'angle dans l'identification des dommages

L'angle d'acquisition des images influence beaucoup dans la capacité de détection des dégâts (Figure 9). En effet, sur l'image Pléiades Neo-3 acquise le 11/09/2023 avec un angle d'incidence de $28,56^\circ$ (Figure 9a), il est possible de détecter des dommages uniquement sur la partie du sud du rempart. A l'inverse, sur l'image Pléiades Neo-4 acquise le 10/09/2023 avec un angle d'incidence de $43,43^\circ$ (Figure 9b), il est possible de détecter des dommages uniquement sur la partie du nord du rempart.

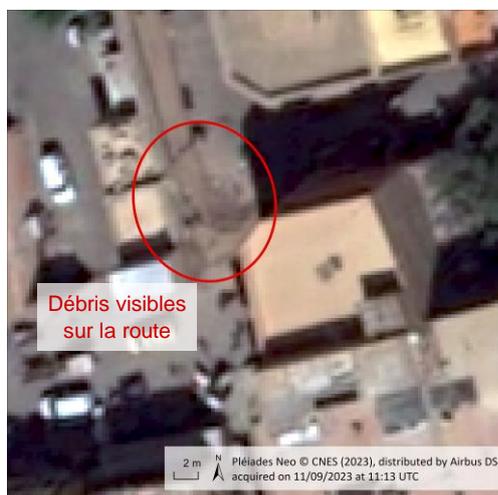
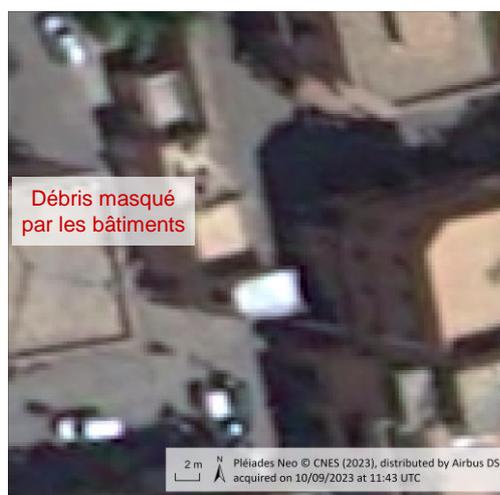
(a) Image Pléiades Neo-3 acquise le 11.09.2023 avec un angle d'incidence de **28,6°**

(b) Image Pléiades Neo-4 acquise le 10.09.2023 avec un angle d'incidence de **43,43°**

Figure 10 (a, b) : Illustration de l'influence de l'angle dans l'identification des dommages : angle trop fort entraînant la non détection des dégâts

Certes un angle important peut permettre dans certains cas de détecter des dommages ou des indices sur des façades de bâtiment qui ne seraient pas visibles avec une observation plus proche du nadir. Toutefois, de forts angles empêchent de voir des débris dans les rues dissimulées par les bâtiments environnants, surtout quand elles sont étroites. Or la présence de débris est l'un des indices les plus importants pour détecter les dommages au bâti. C'est ce que démontre clairement la Figure 10 ci-après.
