## **Tempête ALEX – Retour d’expérience des crues torrentielles du 2 octobre 2020 dans les Alpes-Maritimes**

Céline Martins, Damien Kuss, Cécile Guitet, Simon Carladous, Yannick Robert, et al.. Tempête ALEX – Retour d’expérience des crues torrentielles du 2 octobre 2020 dans les Alpes-Maritimes. Colloque SHF “Prévision des crues et des inondations – Avancées, valorisation et perspectives”, Nov 2023, Toulouse, France. pp.29-32. hal-04680176

*ALEX storm event – Lessons learned from the debris-floods that occurred on October, 2<sup>nd</sup> 2020 in the French “Alpes Maritimes” region*

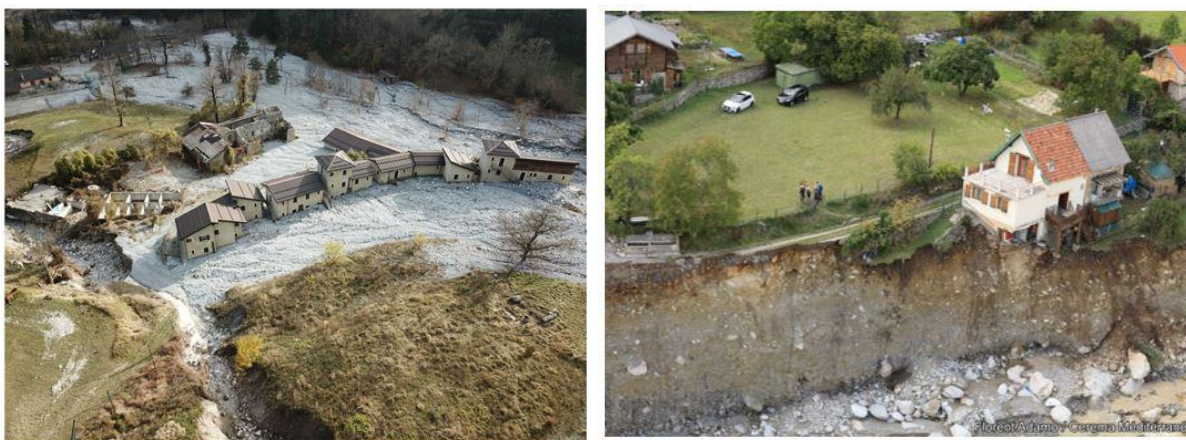
Figure 1 : Photos de terrain post évènement : (gauche) Vue drone, Vieville (source V. Koulinski ETRM) ; (droite) érosion de berge menaçant un bâti (source : F. Adamo Cerema)

L’intensité et la durée de la crue, sur ces torrents et rivières torrentielles à fortes pentes, sont à l’origine de niveaux d’érosion et de volumes de matériaux charriés sans précédent (Figure 1). Des centaines de bâtiments, des dizaines de kilomètres de voirie et de nombreux ponts ont été emportés ou très fortement endommagés par la crue. Des dizaines d’hectares de ripisylve ont été arrachés. Les lits des cours d’eau ont été métamorphosés.
