# Mandat de services professionnels en conception d'aménagements de génie végétal dans le cadre du programme de réhabilitation des berges des grands parcs riverains de la Ville de Montréal

Rapport final

**Réalisé pour le compte du Service des grands parcs, du Mont-Royal et des sports (SGPMRS) de la Ville de Montréal**

Juin 2024

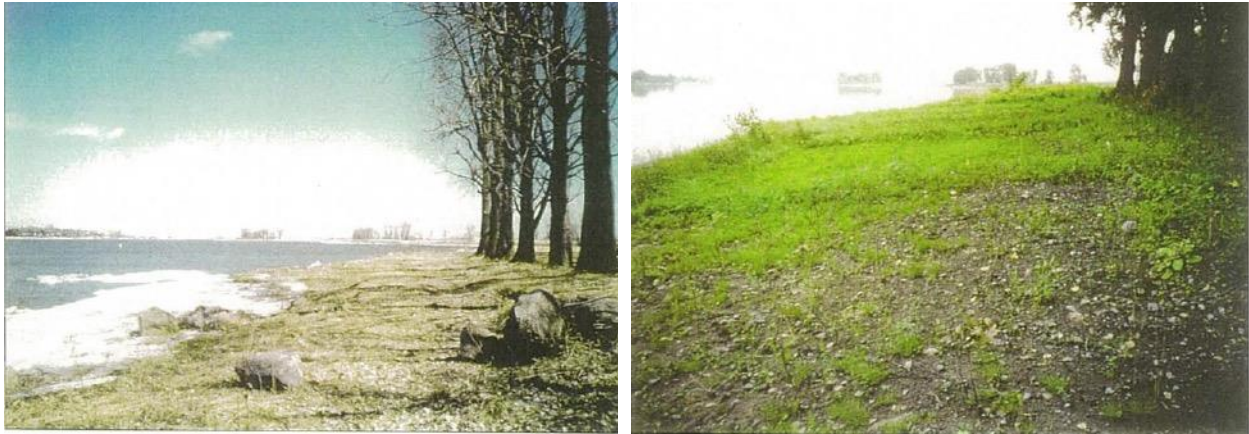
**Figure 1** Travaux de génie végétal menés dans les parcs de la Ville de Montréal dans les années 1990. Adapté de Dagnault et D'Aoust (1999).

Berges du fleuve à Montréal avant la restauration

Berge du fleuve à Montréal après la restauration

On peut cependant noter qu'entre 1995 et 1997, un projet visant à restaurer, à protéger et à conserver ces berges tout en favorisant des habitats fauniques a été réalisé sur 462 mètres linéaires dans les parcs de la Ville, incluant le parc de la Promenade-Bellerive (**Figure 1**) (Dagnault et D'Aoust, 1999). « Les techniques employées ont été le reprofilage du talus, l'empierrement, la mise en place de tapis en toile biodégradable anti-érosion, la mise en place de fagots, de matelas de branches, la plantation de boutures, d'arbres et d'arbustes puis l'ensemencement ». Le rapport est peu explicite sur les résultats de l'opération, mais on note ceci : « L'emploi de boutures enracinées

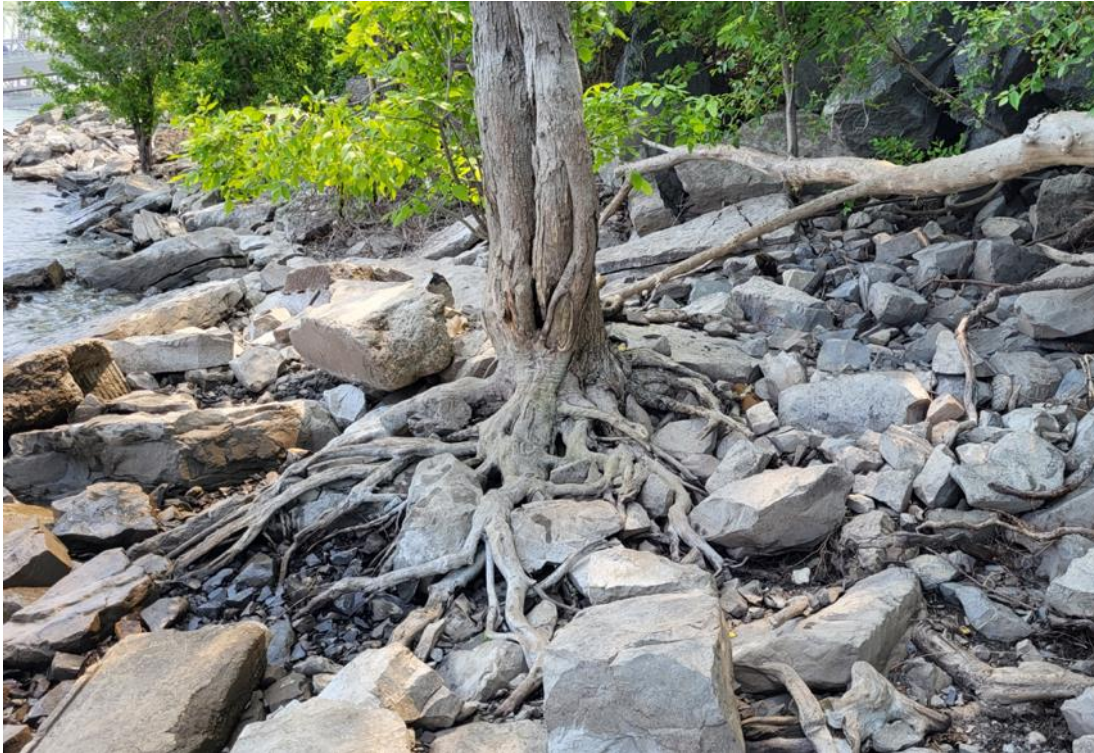
**Figure 3** Système racinaire déchaussé par le batillage et affecté par les glaces au parc Promenade-Bellerive.

L'effet de la glace est présent sur tous les sites visités avec des impacts plus ou moins notables. Les cicatrices sur les troncs d'arbres sont clairement associées à l'action érosive des glaces. Des séquences photos (*time lapses*) nous ont été fournies par le SGPMRS et soutiennent également l'importance des contraintes de glace dans tous les parcs étudiés (**Annexe 3**). La **Figure 3** montre l'érosion du sol et le déchaussement des systèmes racinaires sur la berge du parc Promenade-Bellerive, de même que l'effet abrasif de la glace laissant des cicatrices sur les troncs d'arbre. Des traces de l'action érosive des glaces au parc de l'Île-de-la-Visitation sont également présentées à la **Figure 4**.

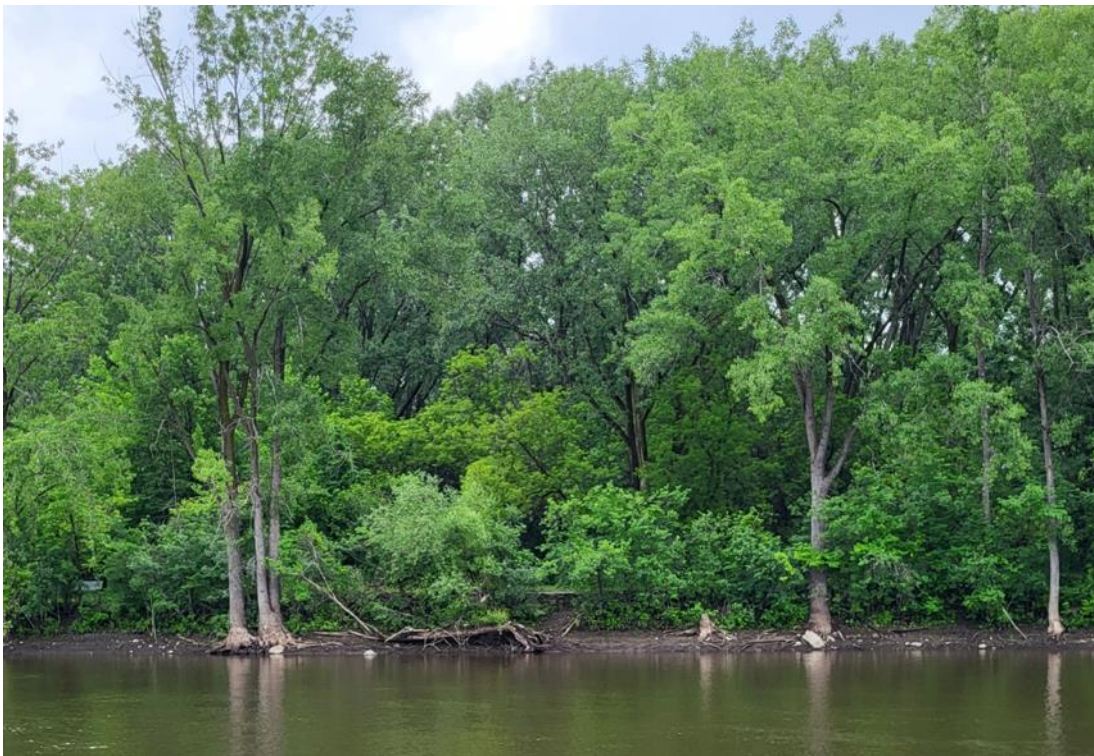
**Figure 4** Souches érodées par la glace au parc de l'Île-de-la-Visitation.

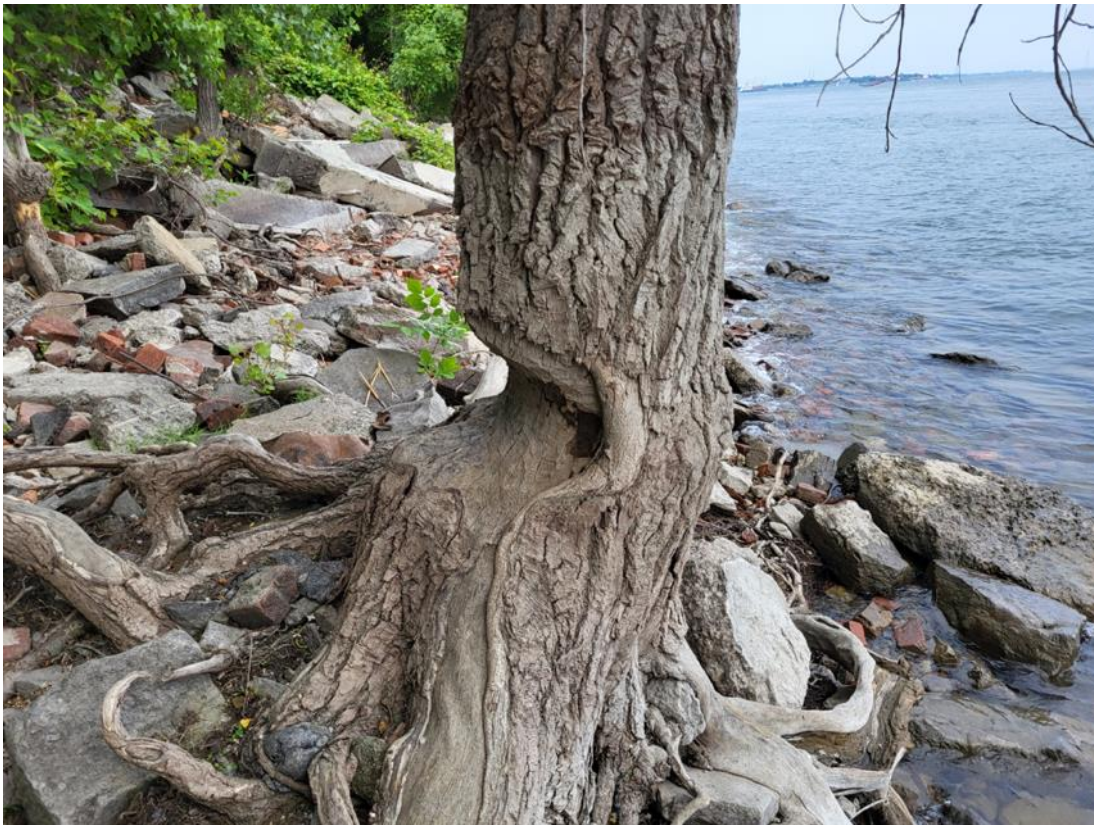
**Figure 5** Impacts des castors dans le parc Promenade-Bellerive.

La présence de castor est révélée par des cicatrices sur les arbres dans plusieurs parcs, notamment celui de l'Île-de-la-Visitation (**Figure 5**). Certaines des cicatrices sont vieilles et nous ne connaissons pas l'utilisation actuelle des sites par les castors, mais ceux-ci sont présents et actifs dans tous les grands cours d'eau de la Ville de Montréal (communication personnelle avec les professionnels du SGPMRS). Une gestion du castor par trappage est effectuée dans plusieurs parcs.

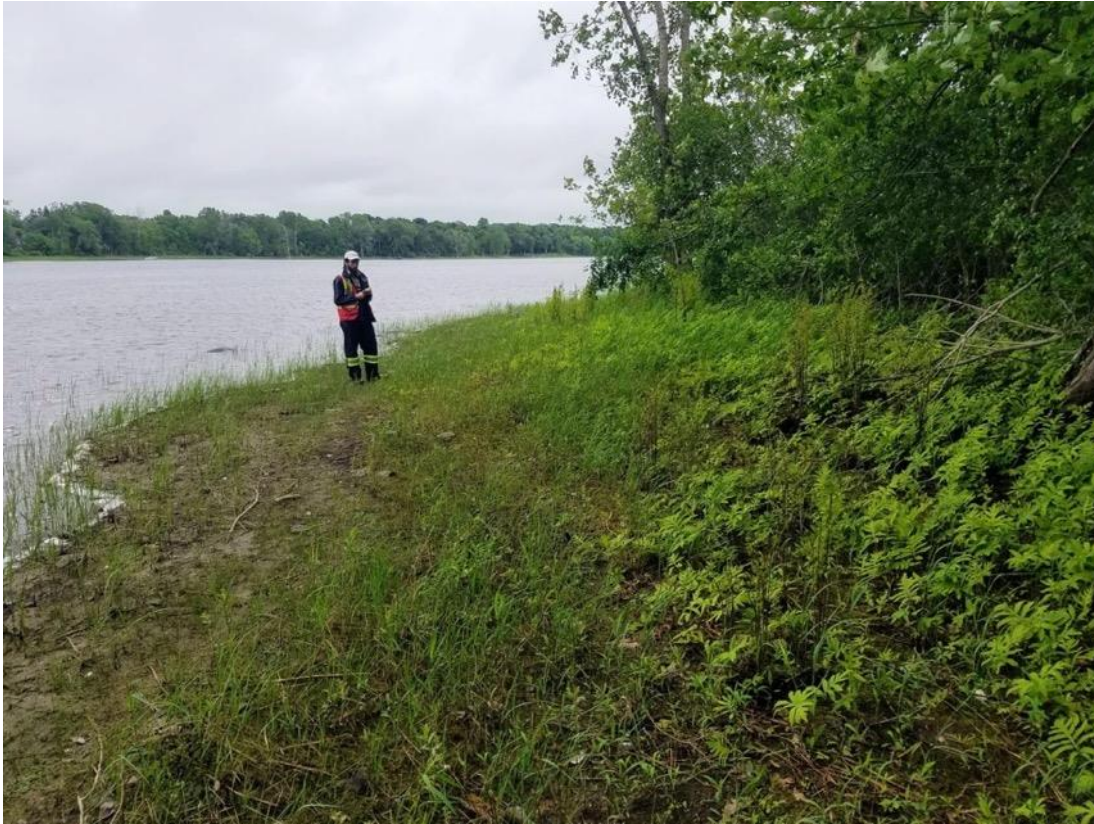
**Figure 7** Zone d'inventaires au Cap-Saint-Jacques dans un herbier aquatique du secteur de l'Embouchure, 17 juin 2023.

La série végétale naturelle présente au secteur de l'Embouchure était située directement à l'ouest du tronçon 1091 (voir section **Analyse des différents tronçons dans les cinq parcs - Cap-Saint-Jacques**). La caractérisation est basée sur une portion de 100 m parallèlement à la berge. La limite inférieure des héliophytes (plantes émergentes) se situait à une élévation de 21,2 m. Cette zone caractérisée par les héliophytes s'étendait sur environ 6 m perpendiculairement à la berge. La limite inférieure des fougères se situait à une élévation de 22,0 m, définissant la zone des ptéridophytes, qui s'étendait sur 4 m, jusqu'à la limite inférieure des ligneux qui elle se situait à une élévation de 22,6 m (**Figure 6** et **Figure 7**). Le substrat à la hauteur des héliophytes était constitué de cailloux, puis devenait limoneux en approchant la limite des fougères. Les espèces trouvées dans ce secteur sont présentées au Tableau 3.

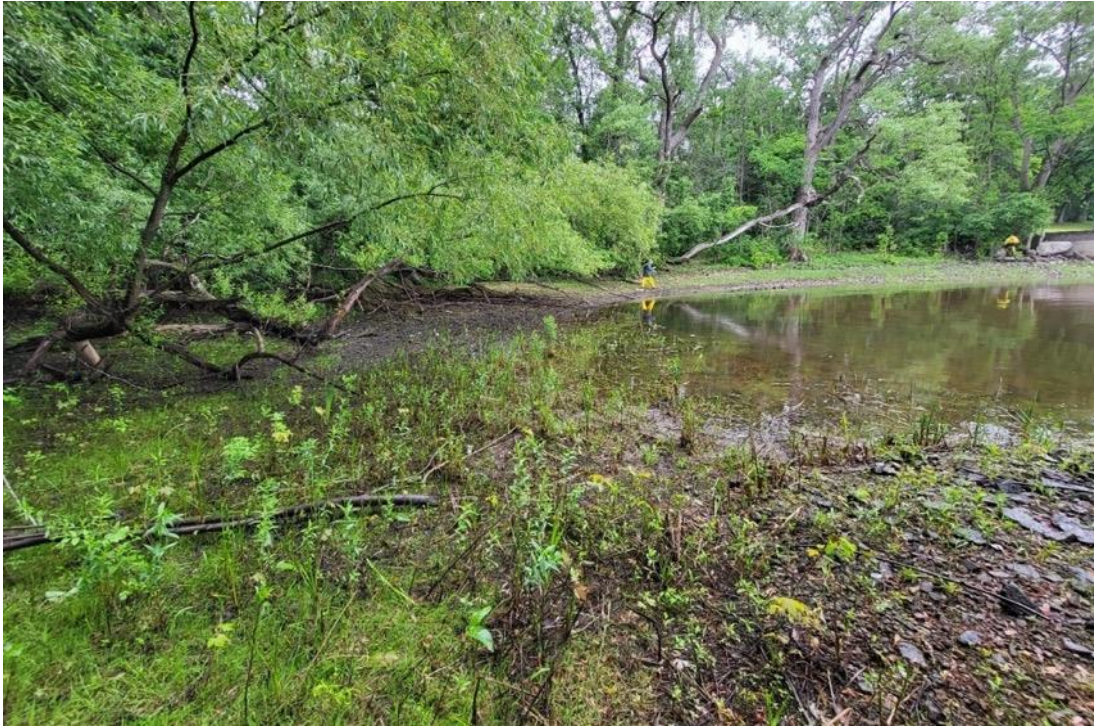
**Figure 8** Zone d'inventaires au Cap-Saint-Jacques, secteur de la Solitude, 17 juin 2023.

La série végétale naturelle relevée au secteur de la Solitude était située directement au nord du tronçon 1123 (voir section **Analyse des différents tronçons dans les cinq parcs - Cap-Saint-Jacques**). Ici aussi, une section linéaire de 100 m parallèlement à la berge a été inventoriée afin d'être caractérisée. Cette section se trouvait à proximité d'une portion formant une baie, qui a également été inventoriée. Cela dit, comme la baie était moins exposée aux vagues et caractérisée par une pente plus douce, certaines espèces végétales ne se trouvaient qu'à cet endroit. Les espèces vues uniquement dans la baie sont mises en exergue dans le **Tableau 4**. La limite inférieure des héliophytes se situait à une élévation de 21,6 m dans la portion linéaire, alors qu'elle se situait à 21,4 m dans la baie (**Figure 8** et **Figure 9**). La zone caractérisée par les héliophytes s'étendait sur environ 6 m, perpendiculairement à la berge, jusqu'à la limite inférieure des ligneux, située à une élévation de 22,6 m. La berge de ce secteur était caractérisée par un substrat de cailloux sur son ensemble (portion linéaire et baie). Les espèces inventoriées dans le secteur de la Solitude sont présentées au **Tableau 4**.

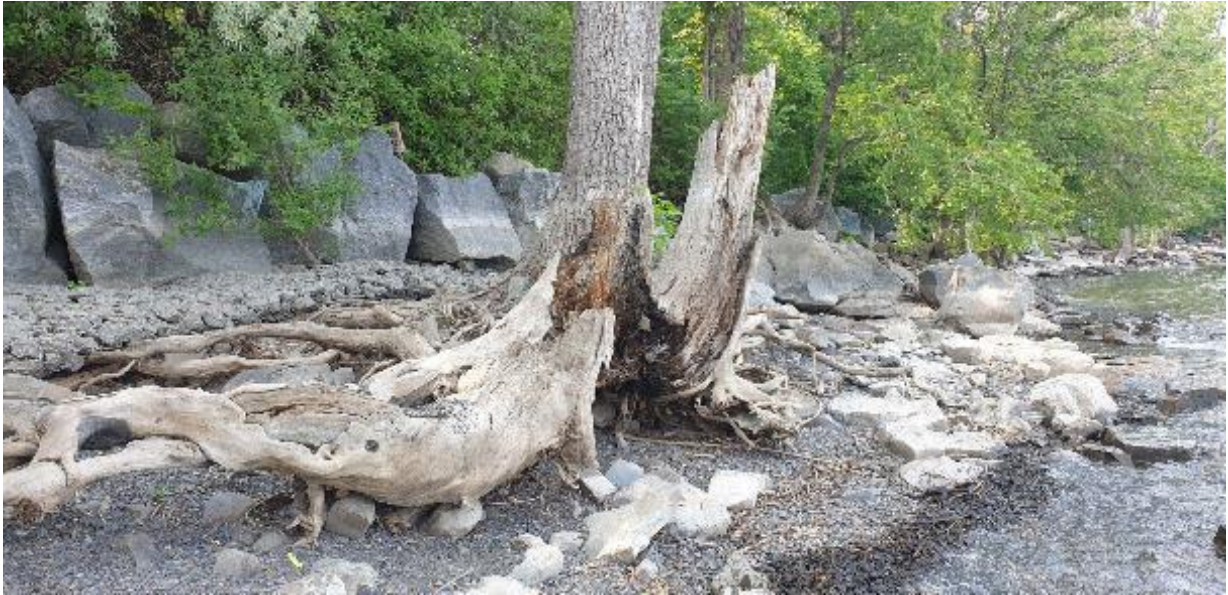
**Figure 11** Effet des glaces et des vagues sur la végétation existante sur les berges du parc Promenade-Bellerive.

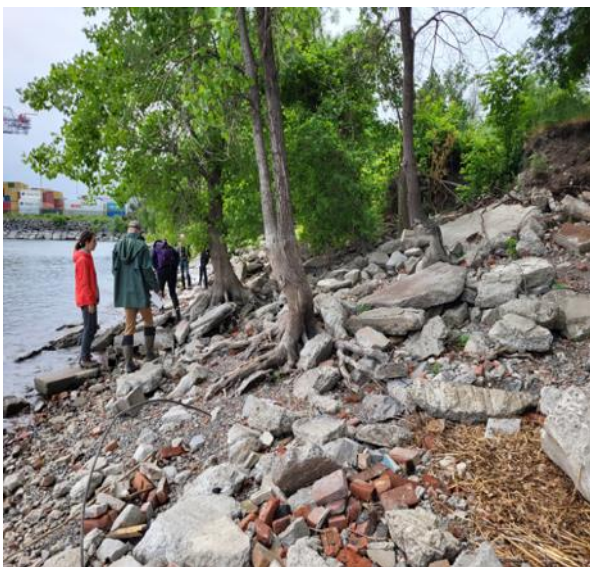
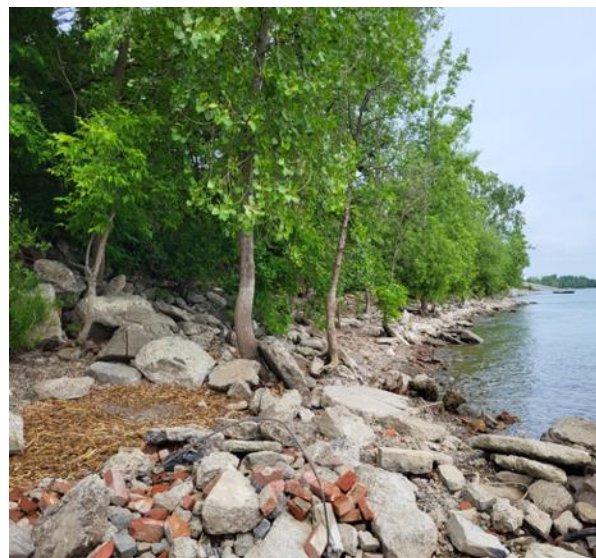
**Figure 12** Tronçon 1023 du parc Promenade-Bellerive montrant les débris de remblais et la position des grands arbres dans la berge.

Dans le parc Promenade-Bellerive, le SGPMRS avait identifié neuf tronçons à étudier. Il s'agit des tronçons 1018 à 1023 (considérés homogènes), 1024, 1027 et 1028 (**Figure 10** et **Encadré 1**). Au sein de la série de tronçons 1018 à 1023 (**Figure 12**), le transect pour mesurer le profil de berge a été localisé dans le tronçon 1021 précisément. Quatre profils topographiques ont été réalisés dans l'ensemble de ces tronçons et des approches de génie végétal et mixte sont proposées pour stabiliser chacun des tronçons (**Annexe 1 : Tronçons 1021, 1024, 1027 et 1028**). La réhabilitation de milieux naturels (marais, marécage) n'est pas compatible avec les conditions des berges du parc Promenade-Bellerive et aucune proposition n'a été faite en ce sens.

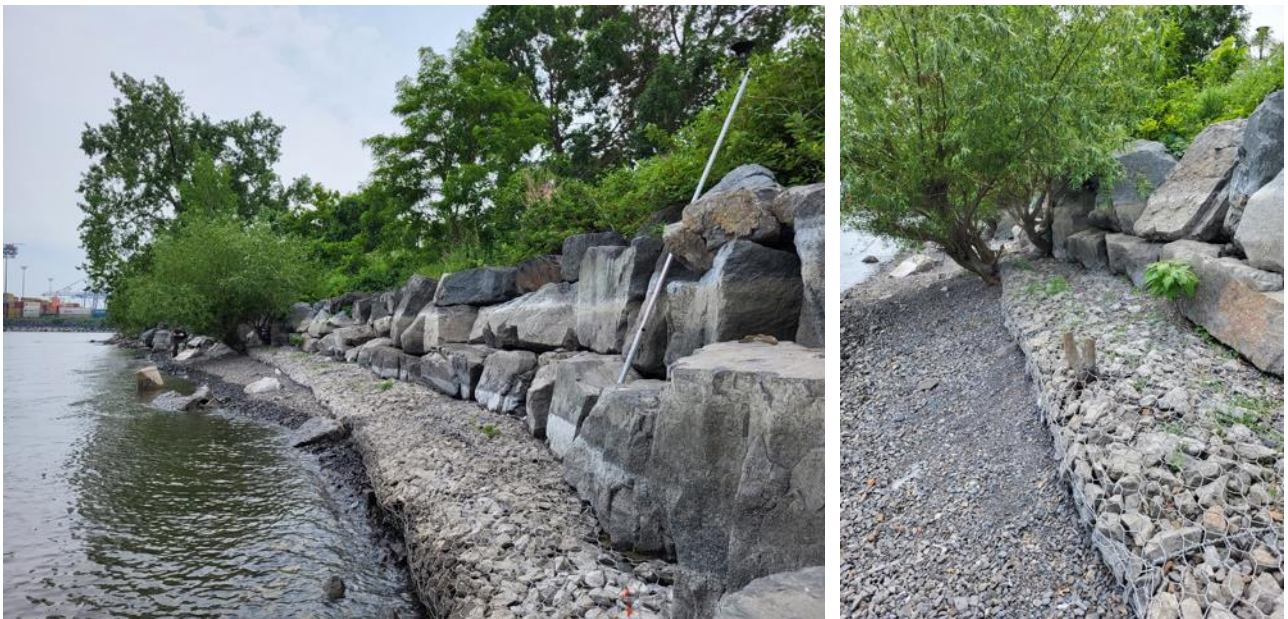
**Figure 13** Tronçon 1024 du parc Promenade-Bellerive stabilisé par des gabions en bas de talus et des gros blocs de roches alignés au-dessus.

Le tronçon 1024 a déjà été stabilisé avec des gabions dans le bas de talus, surplombés de gros blocs de roche alignés (**Figure 13**). Ces matériaux inertes sont encore bien en place et jouent un rôle de stabilisation efficace. Le reste de la berge ressemble au tronçon 1021 décrit ci-haut, en ce qui concerne la végétation présente. L'**Encadré 3** résume les caractéristiques du tronçon 1024.

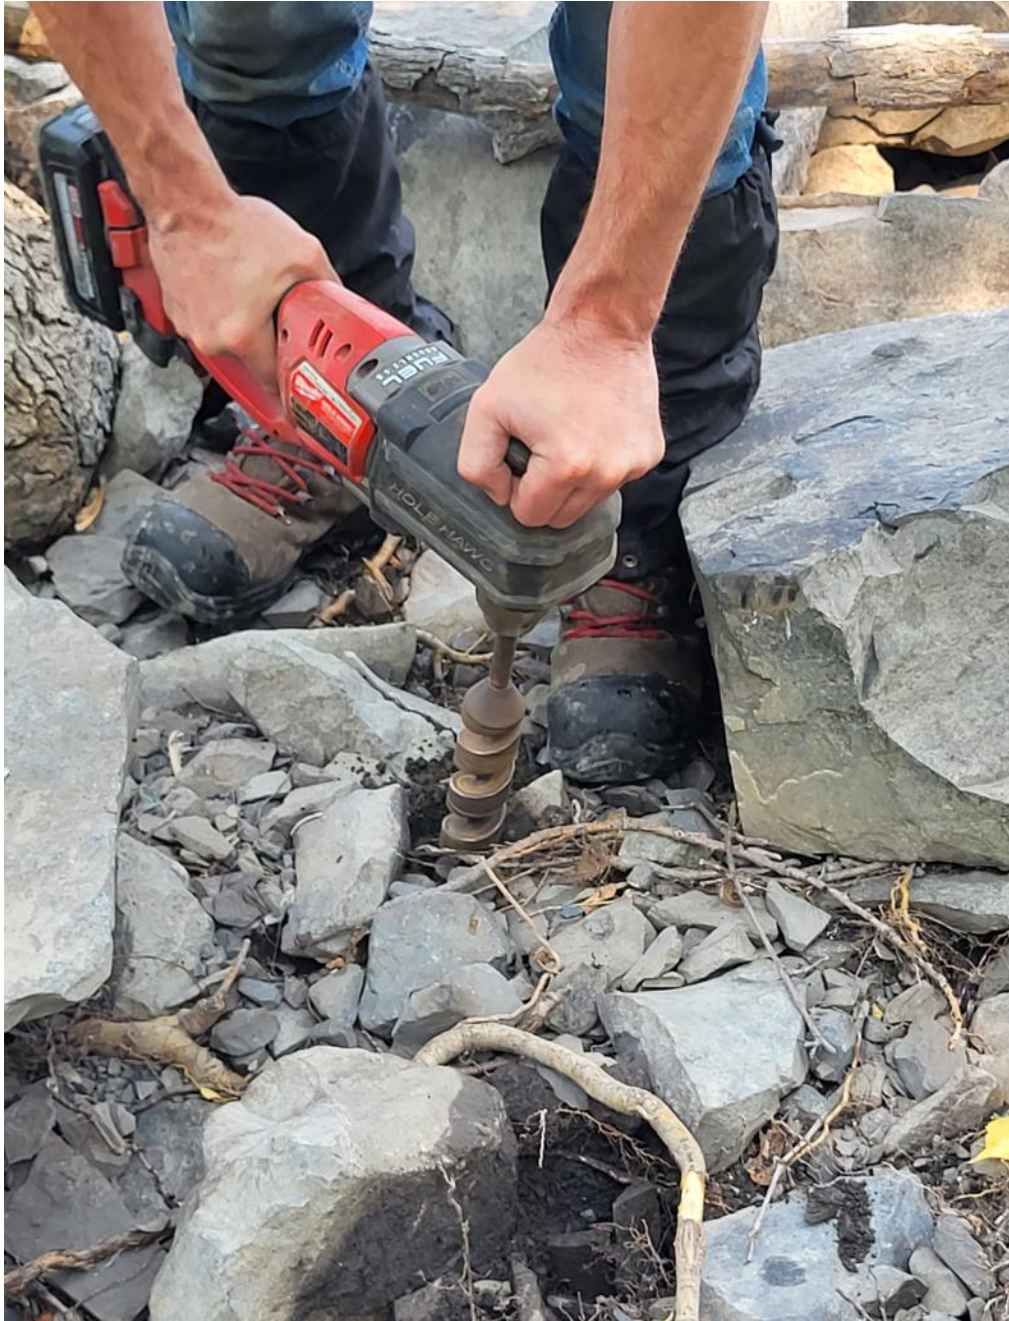
**Figure 14** Utilisation d'une foreuse pour vérifier la possibilité de mettre en place des boutures en pied de berge au parc Promenade-Bellerive. Malgré la présence de grosses roches, le sol rend l'installation de boutures possible, selon ce test à la foreuse lors de la campagne terrain de juin 2023.

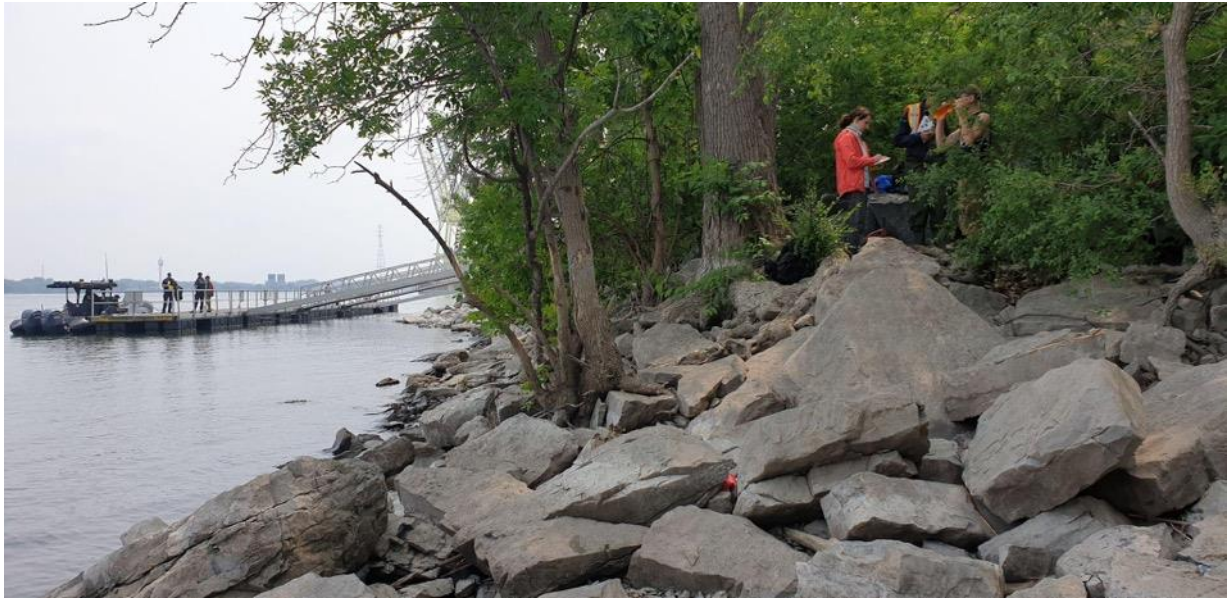
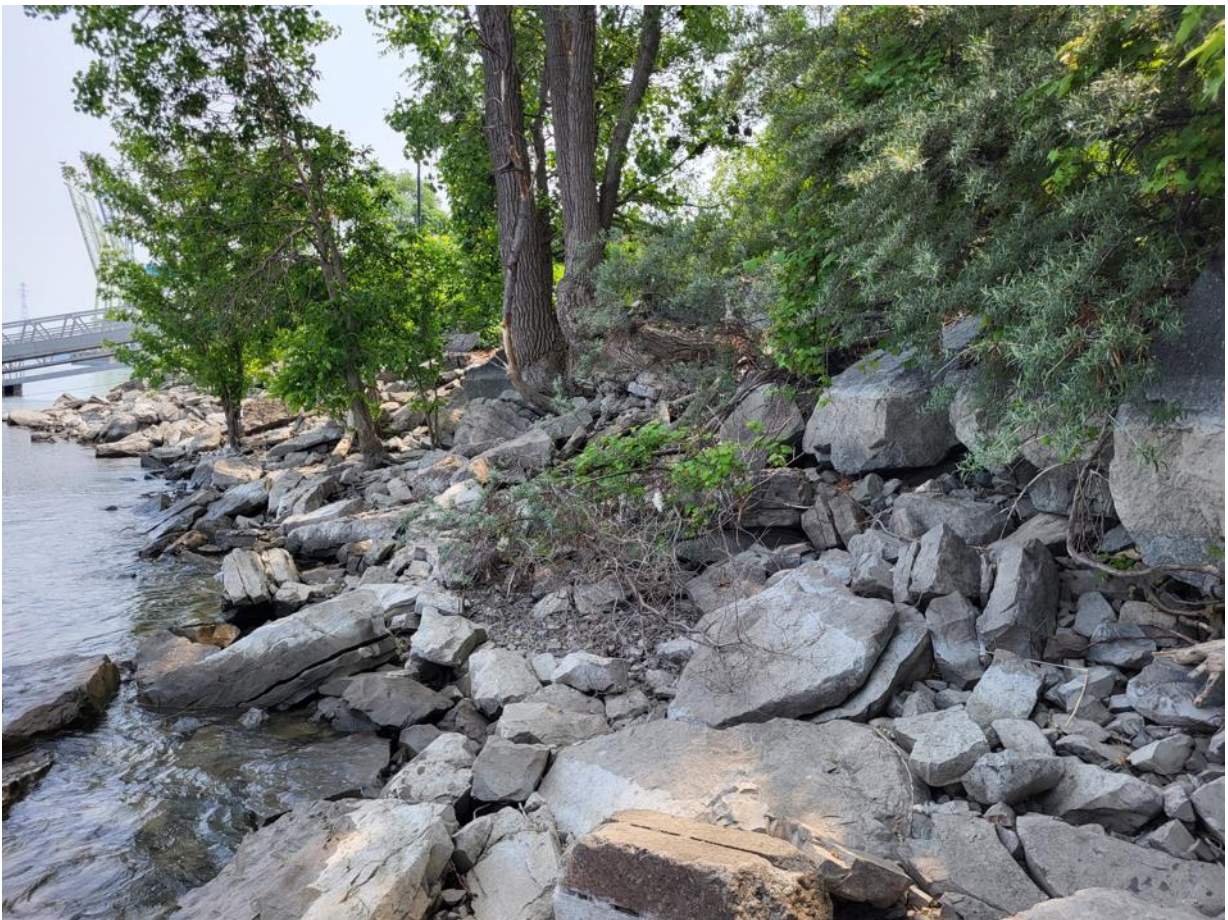
**Figure 15** Tronçon 1027 du parc Promenade-Bellerive stabilisé par des gros blocs de roches alignés au-dessus du pied de talus.

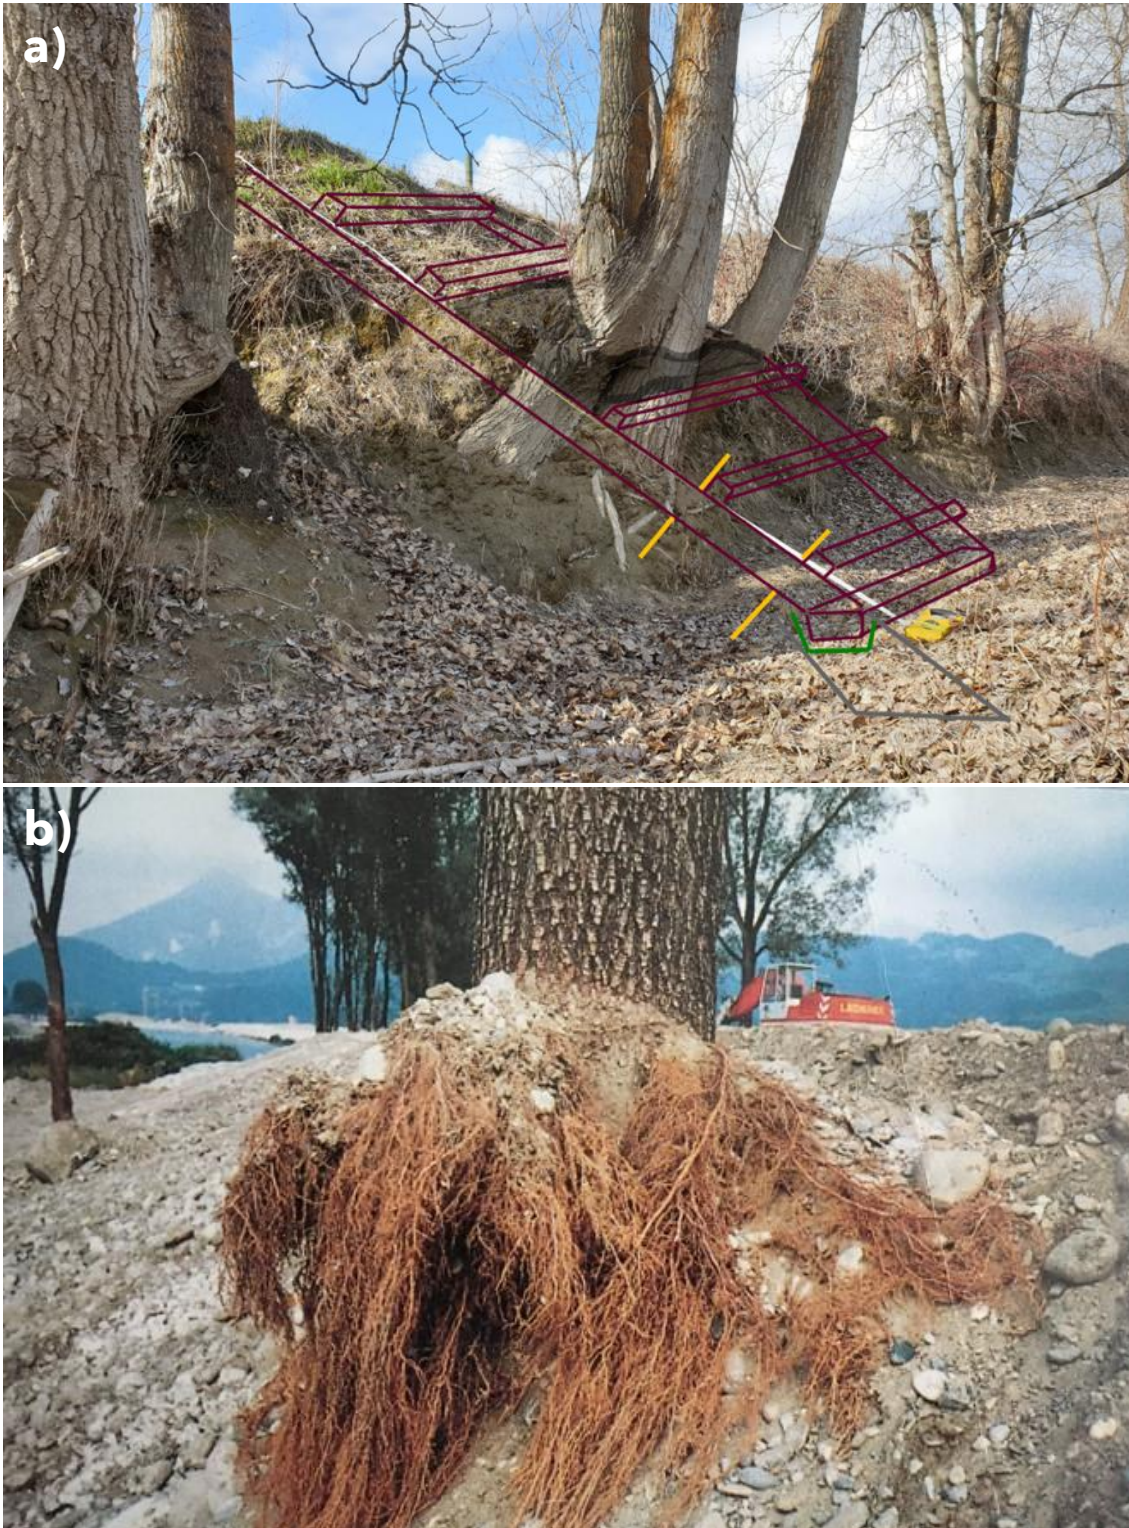
**Figure 16** a) Schéma illustrant la position du treillage-bois autour des arbres matures pour les conserver sur le site (développement d'approches, projet en Colombie-Britannique) ©Terra Erosion Control Ltd. b) Illustration des racines développées par un saule arborescent enterré après une année avec remblai (Schiechl, H.M. et R. Stern. 1997).

En pied de berge, le treillage-bois viendra s'ancrer profondément dans la clé de gros blocs de roche, sous la berge.

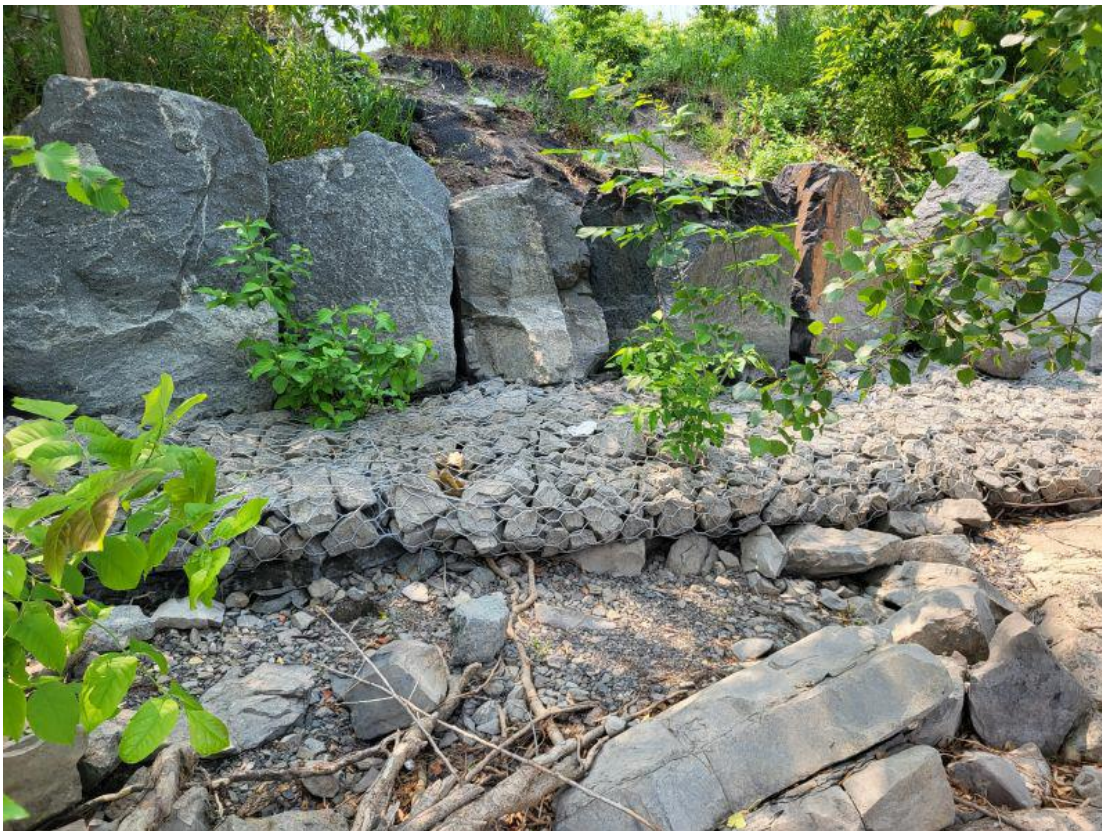
**Figure 17** Tronçon 1028 du parc Promenade-Bellerive stabilisé par des gabions en bas de talus et des gros blocs de roches alignés au-dessus.

Le tronçon 1028 montre des caractéristiques semblables au tronçon 1024 décrit ci-haut, à l'exception de présenter une seule rangée de gros blocs plutôt que deux (**Figure 17**).

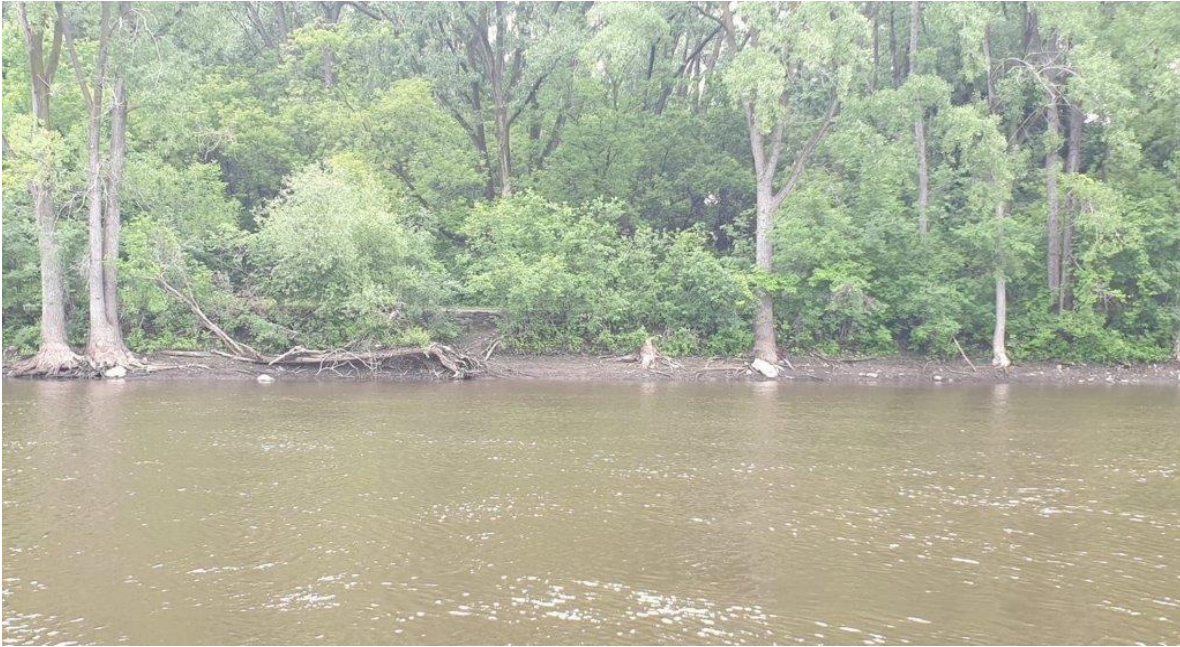
**Figure 19** Photographie montrant bien la démarcation des cicatrices de glace sur les troncs d'arbres en face du tronçon 1055 au parc de l'Île-de-la-Visitation.

La berge du tronçon 1012 présente des conditions de dégradation liées à l'érosion provoquée par les contraintes locales (glace, submersion prolongée, piétinement). Nous remarquons que très peu de plantes poussent dans la partie basse de la berge, sous la limite du littoral. Il semble que cela soit également le cas pour les berges des deux côtés du bras d'eau où on note des cicatrices laissées par les glaces sur les troncs d'arbres (grands peupliers ; **Figure 20**).

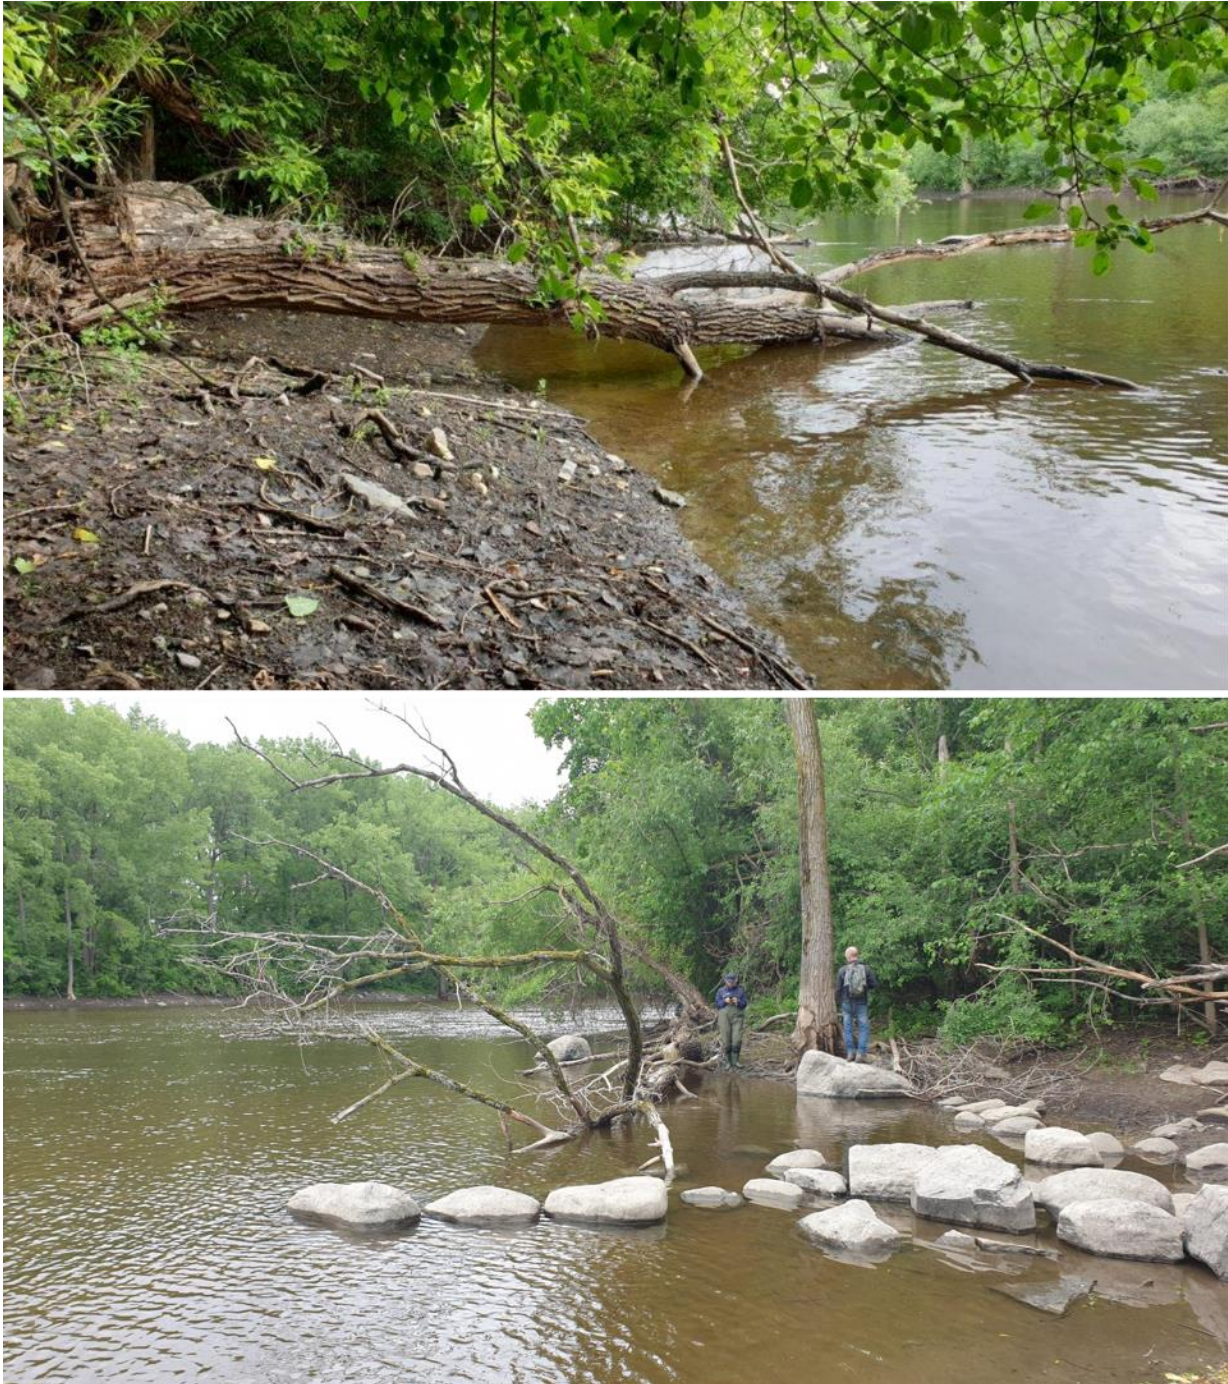
**Figure 22** Exemple de gros débris ligneux présents au parc de l'Île-de-la-Visitation qui inspirent cette approche pour créer de l'habitat. L'ajout de ces débris devrait impliquer de bien les ancrer.

La **Figure 22** montre bien le potentiel à ce site d'ajouter de l'habitat en incorporant de gros débris ligneux (*large woody debris*) en berge. Il faudra s'assurer de bien les ancrer en place.

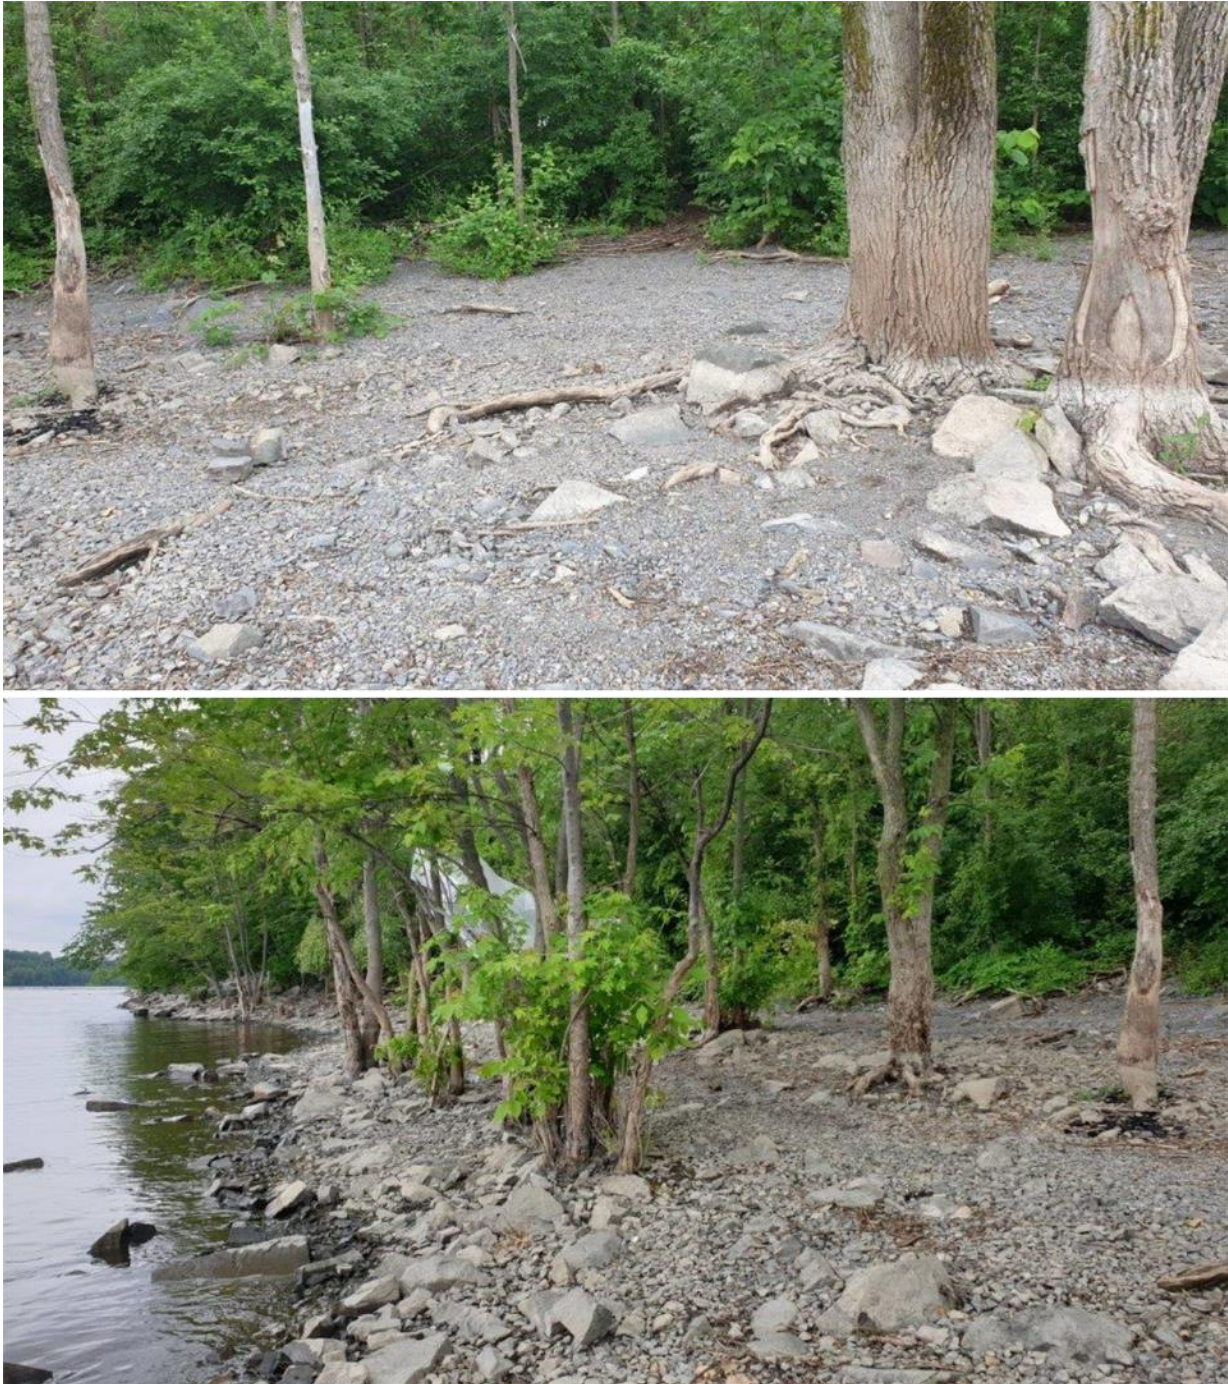
**Figure 23** Tronçon 1050 montrant un sol dénudé et compacté où des efforts de revégétalisation sont proposés.

Sur le tronçon 1050, le sol est assez compacté et piétiné par les usagers du site qui profitent de l'accès à l'eau sur ces berges à pente douce. C'est un sol qui semble plutôt sableux et graveleux qui est habituellement un bon milieu de régénération pour les salicacées, mais la compaction est probablement ici le facteur limitant. Les contraintes de dispersion des espèces sont potentiellement importantes également puisque nous notons que les berges des alentours sont très dénudées et ne peuvent ainsi agir de sources de propagules pour la régénération. Au-delà des conditions du sol et des contraintes de dispersion, le piétinement et la glace doivent également limiter l'établissement des plantes herbacées.

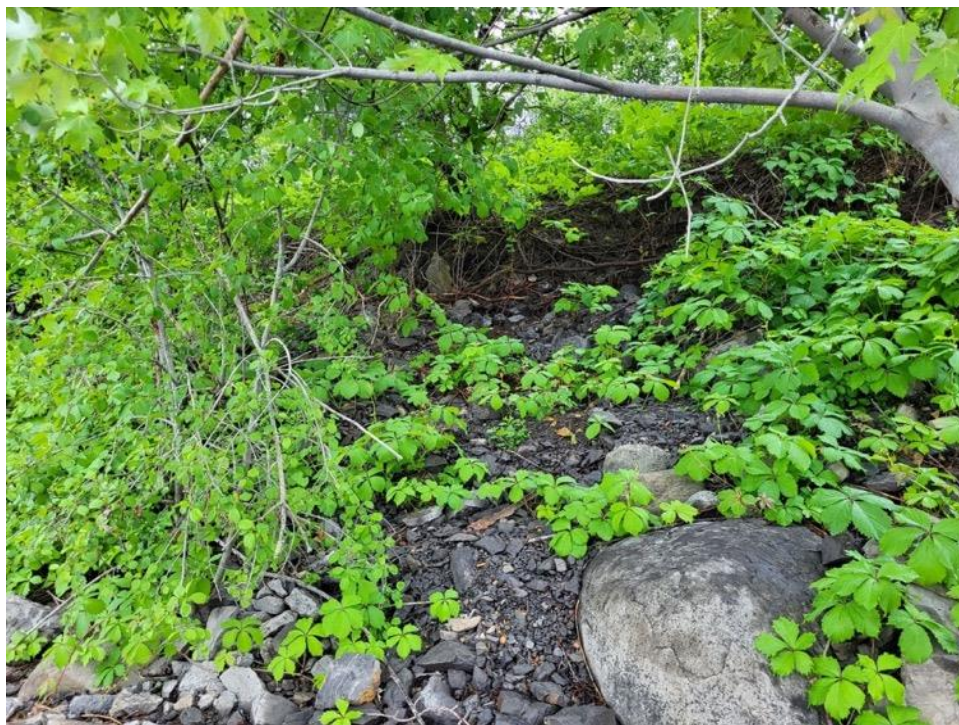
**Figure 25** Partie haute du talus fortement érodée pour le tronçon 1079, secteur de l'accueil du parc du Cap-Saint-Jacques.

La berge du tronçon 1079 présente des signes de forte érosion sur la partie supérieure du talus (**Figure 25**). Les vagues semblent bien agir sur cette berge mais les glaces ne seraient pas une grande contrainte selon nos observations. Il y a un empierrement dégradé sur la partie de la berge qui présente des blocs épars par endroit et qui est plus consolidé par ailleurs (**Figure 26**).

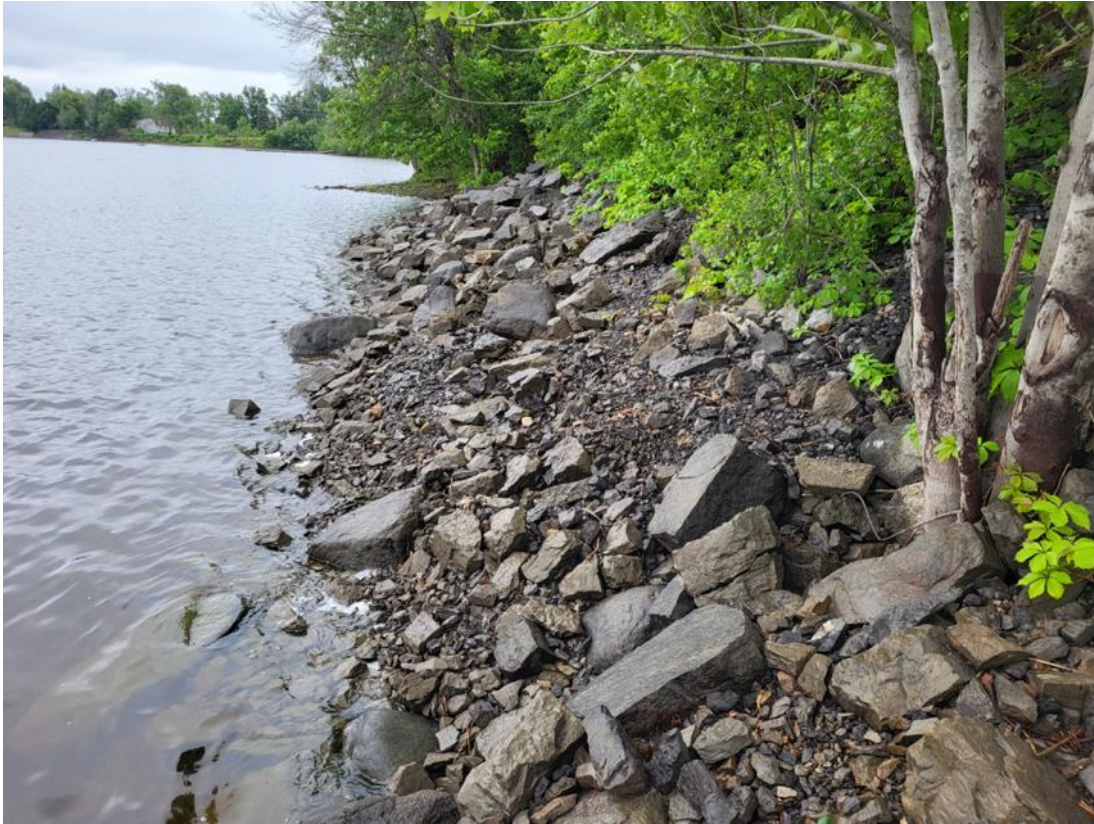
**Figure 26** Berge du tronçon 1079, secteur de l'accueil du parc du Cap-Saint-Jacques.
