# Mandat de services professionnels en conception d'aménagements de génie végétal dans le cadre du programme de réhabilitation des berges des grands parcs riverains de la Ville de Montréal

Rapport final

**Réalisé pour le compte du Service des grands parcs, du Mont-Royal et des sports (SGPMRS) de la Ville de Montréal**

Juin 2024

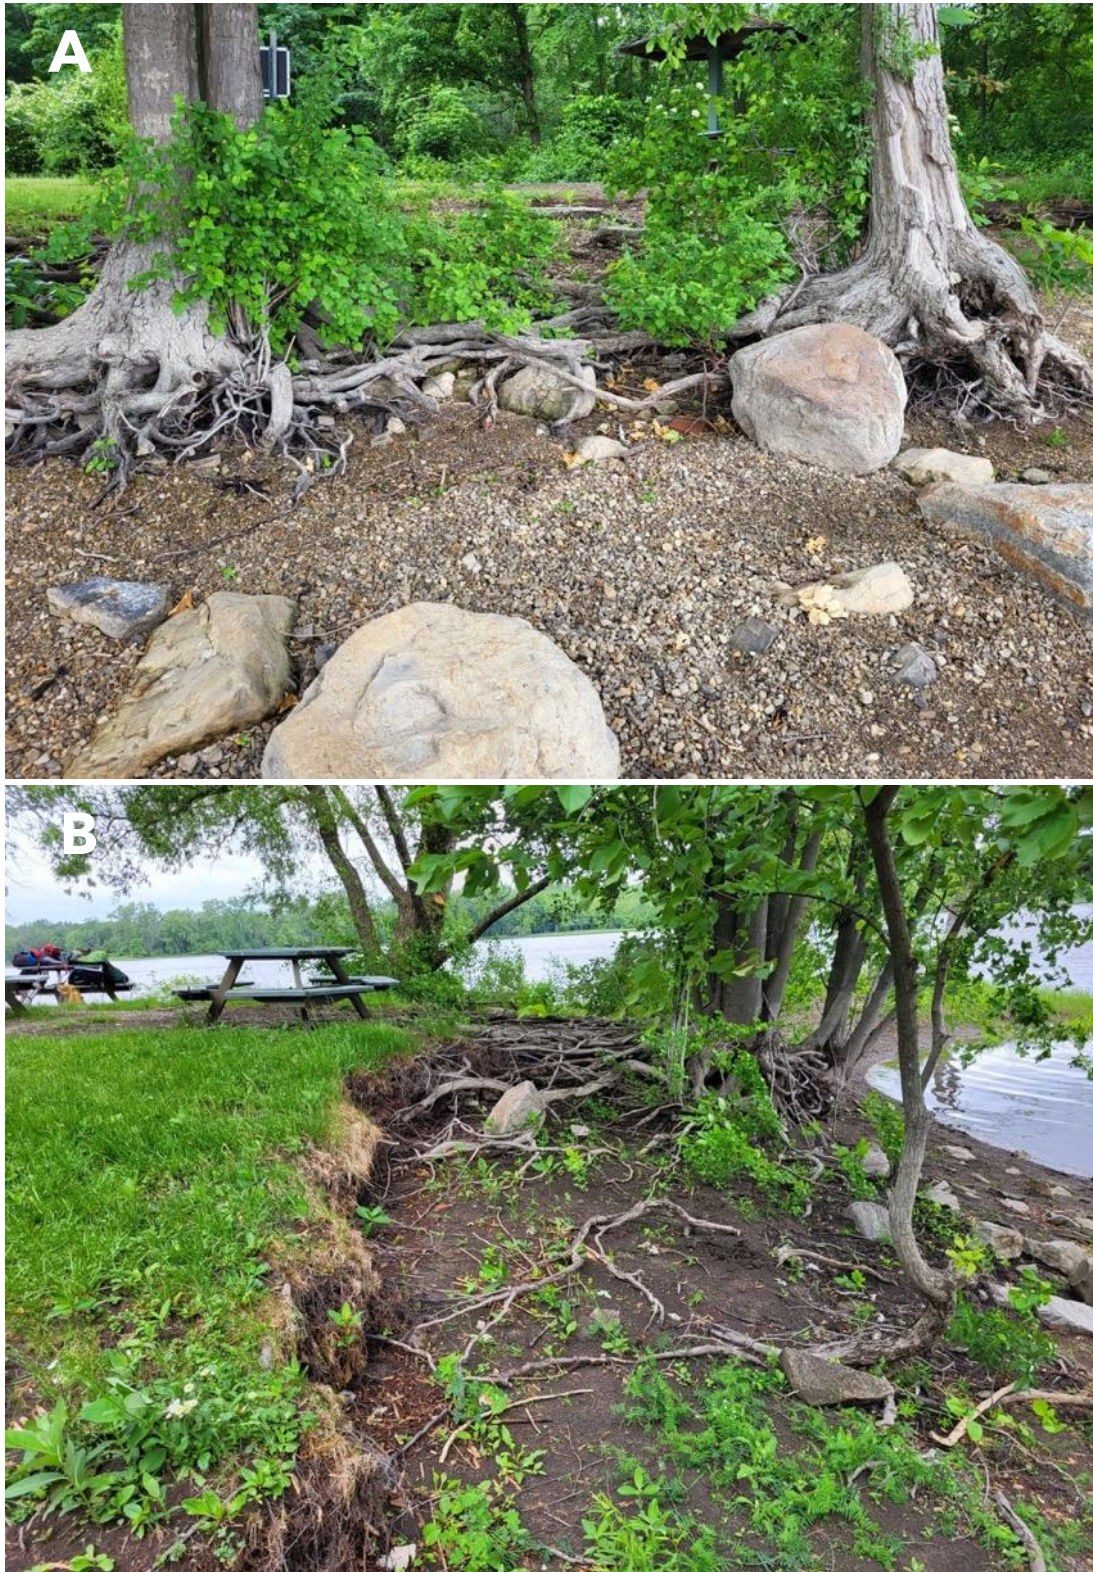
**Figure 27** Tronçon 1088 dans le secteur de l'Embouchure au parc du Cap-Saint-Jacques présentant une belle opportunité pour tester de nouvelles techniques car il y a peu d'enjeux de sécurité.

Le tronçon 1088 présente une berge à pente plutôt douce qui montre des signes d'érosion (glace, batillage et piétinement ; **Figure 27a**). La zone gazonnée derrière le tronçon est fortement utilisée par les usagers du parc qui bénéficient de la disponibilité de tables à pique-nique (**Figure 27b**). Beaucoup d'espèces d'hélophytes sont présentes dans le bas de la berge. Plusieurs arbustes sont également localisés près de la limite du littoral. On trouve notamment du *Cornus sericea*, *Crataegus* sp., *Physocarpus opulifolius*, *Salix eriocephala* et *Salix lucida* très près de l'eau.

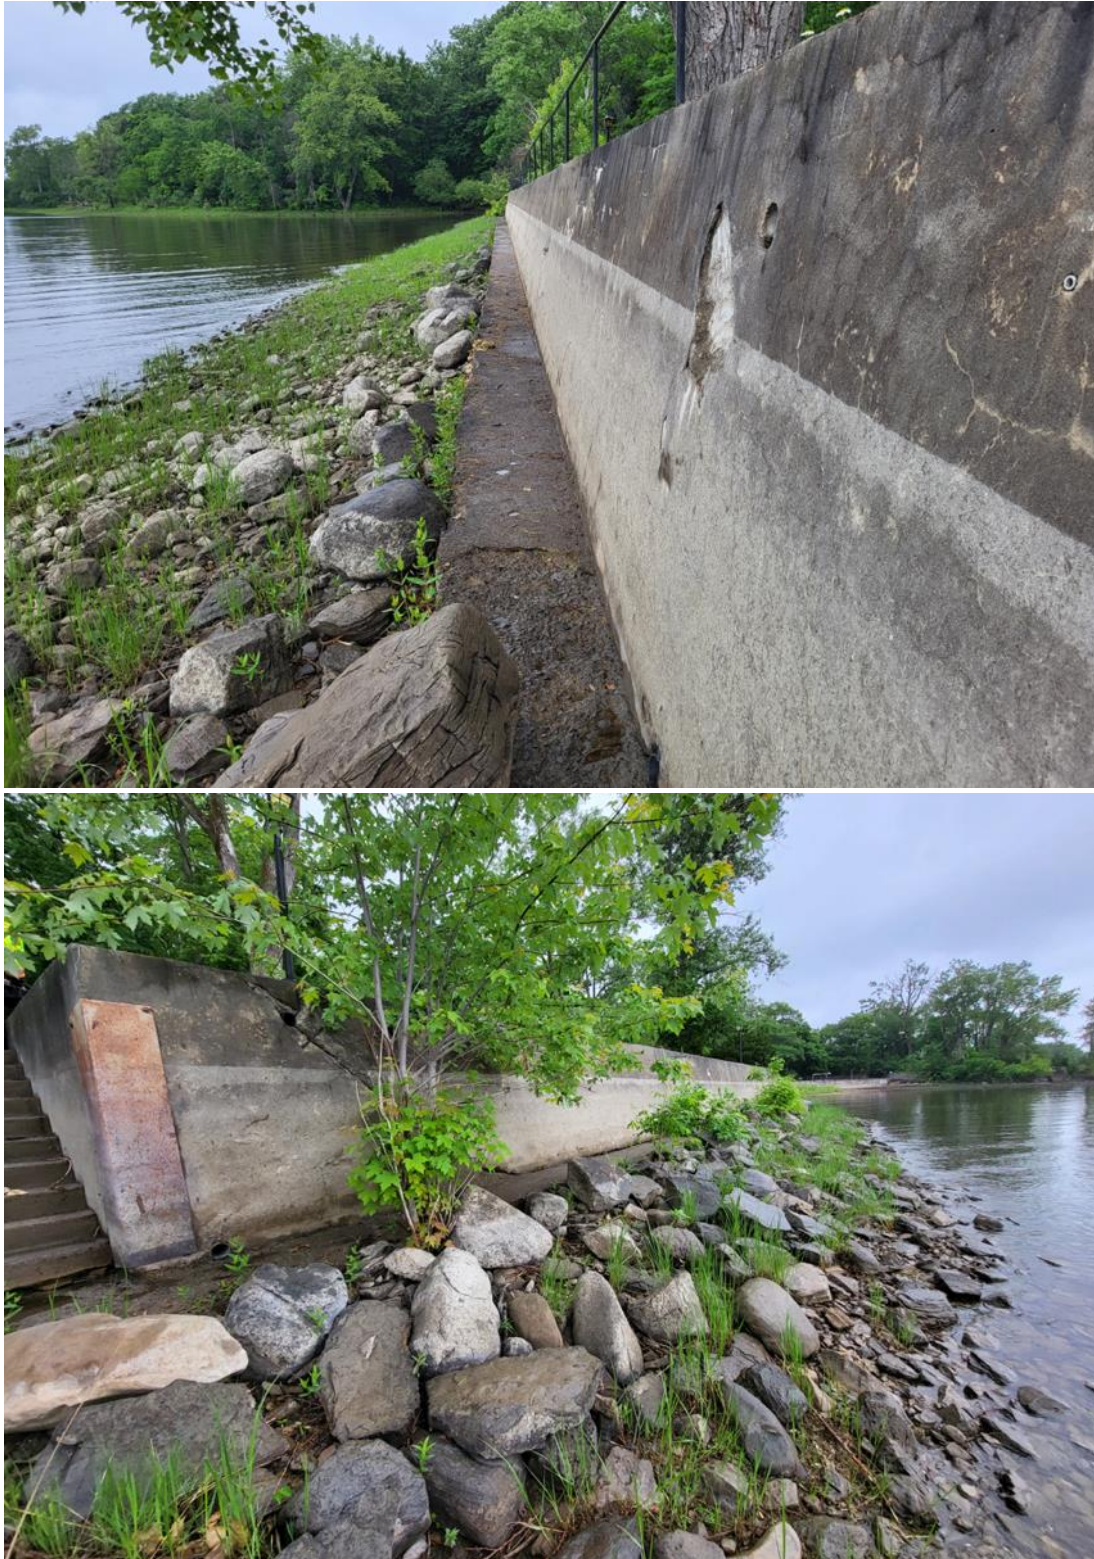
**Figure 28** Tronçon 1123 du secteur de la Solitude au parc du Cap-Saint-Jacques où nous proposons des approches pour réhabiliter un marais riverain.

Le tronçon 1123 est caractérisé par un mur de soutènement qui protège une zone engazonnée (**Figure 28**). Le tronçon est localisé dans une baie bordant le lac des Deux Montagnes. Un marais riverain bordé d'un marécage est situé à proximité du tronçon et présente un intérêt certain pour inspirer des travaux de génie végétal et de réhabilitation (**Figure 29**).

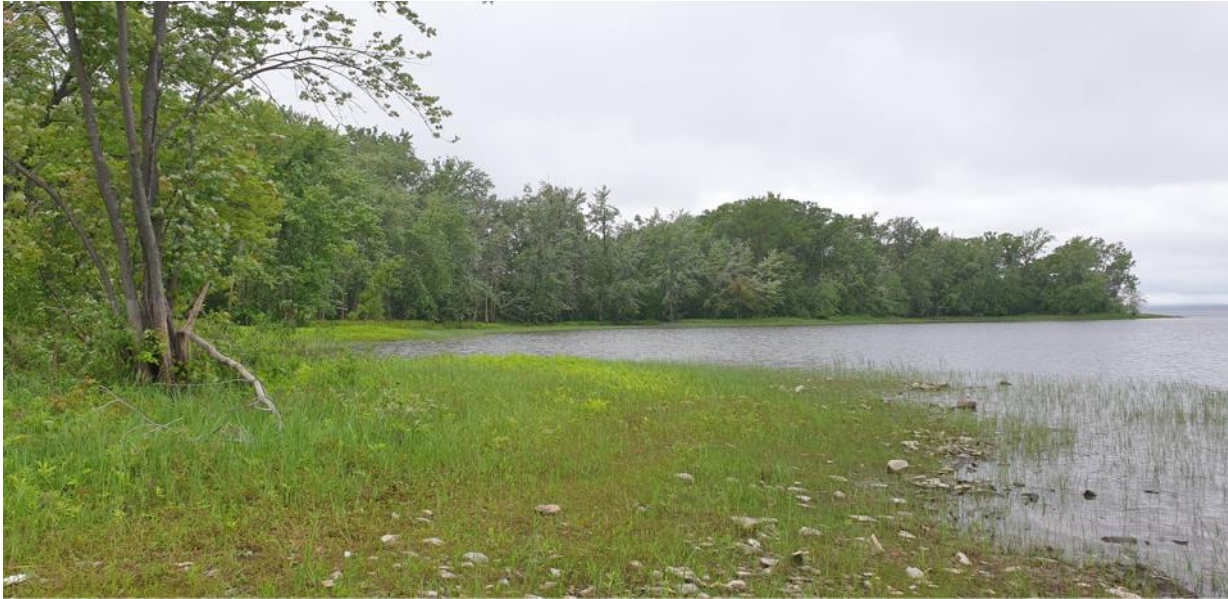
**Figure 29** Un marais riverain bordé d'un marécage présent à proximité du tronçon 1123 présente un intérêt certain pour inspirer des travaux de génie végétal et de réhabilitation.

Nous proposons de réhabiliter un marais riverain en aménageant des zones d'hélophytes suivant le modèle naturel présent à proximité (**Figure 29**).

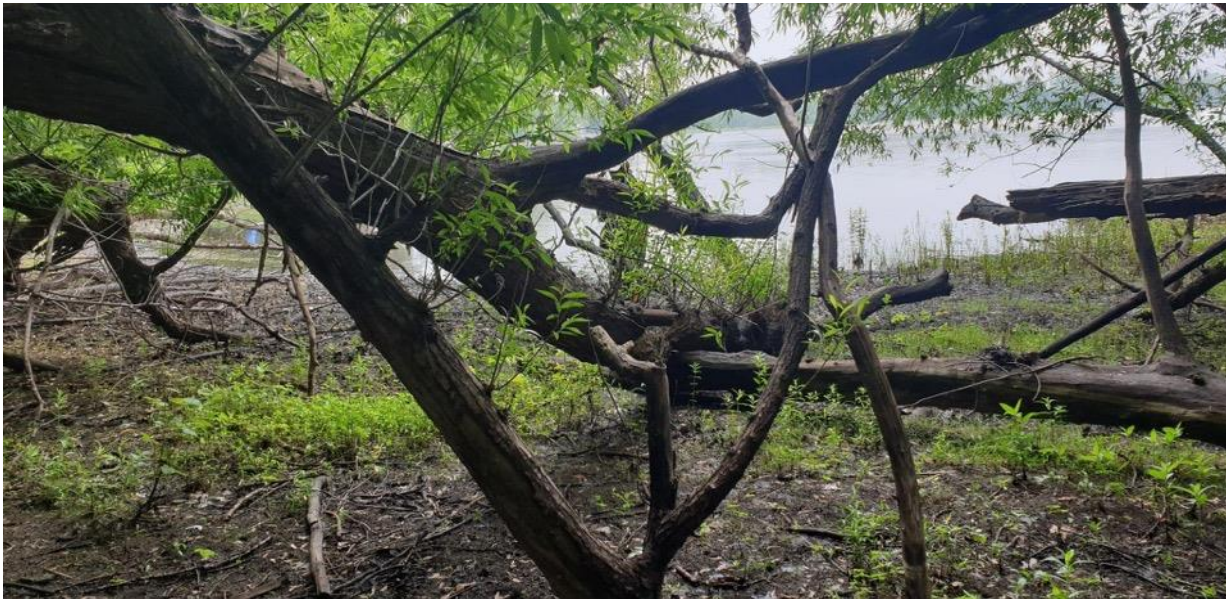
**Figure 30** Exemples d'arbres présents dans l'eau au nord du tronçon 1123.

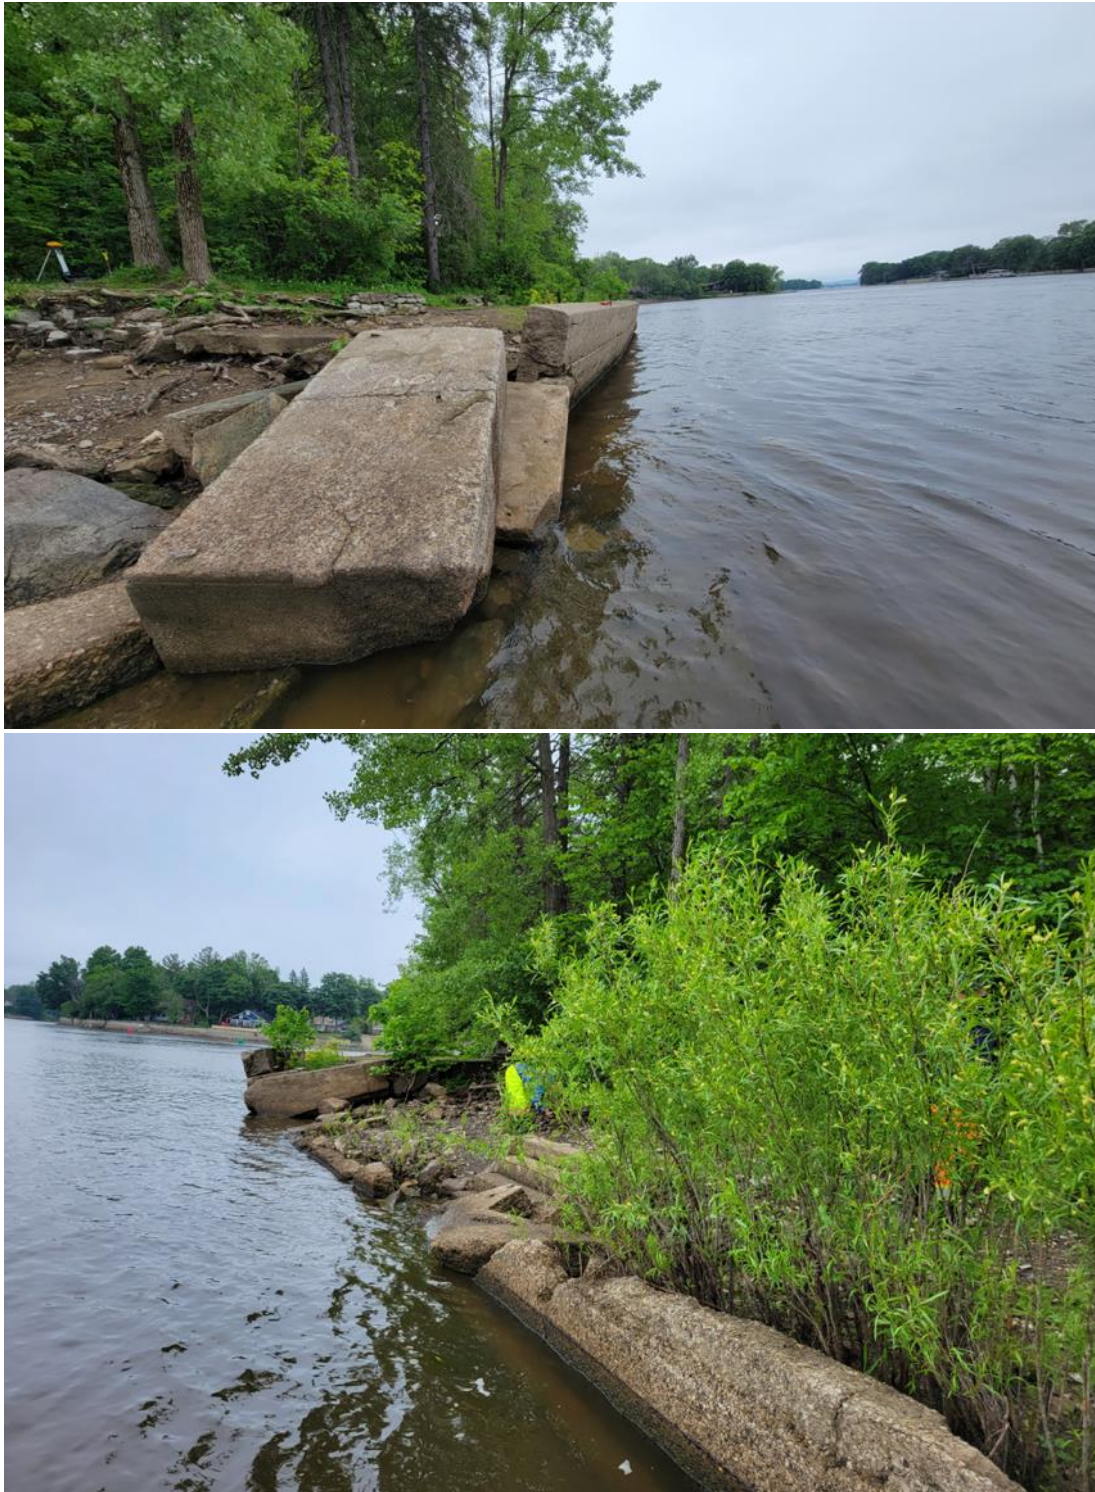
**Figure 32** Mur de béton dégradé présent au tronçon 1176 du parc de l'Île-Bizard. La photo du bas montre la rangée de *Salix interior* derrière une section du mur.

Le tronçon 1176 présente un mur de béton qui est en état de dégradation avancée et est maintenant instable. Derrière le mur, des zones d'érosion laissent place à un sol dénudé et compacté le long d'une pente faible.

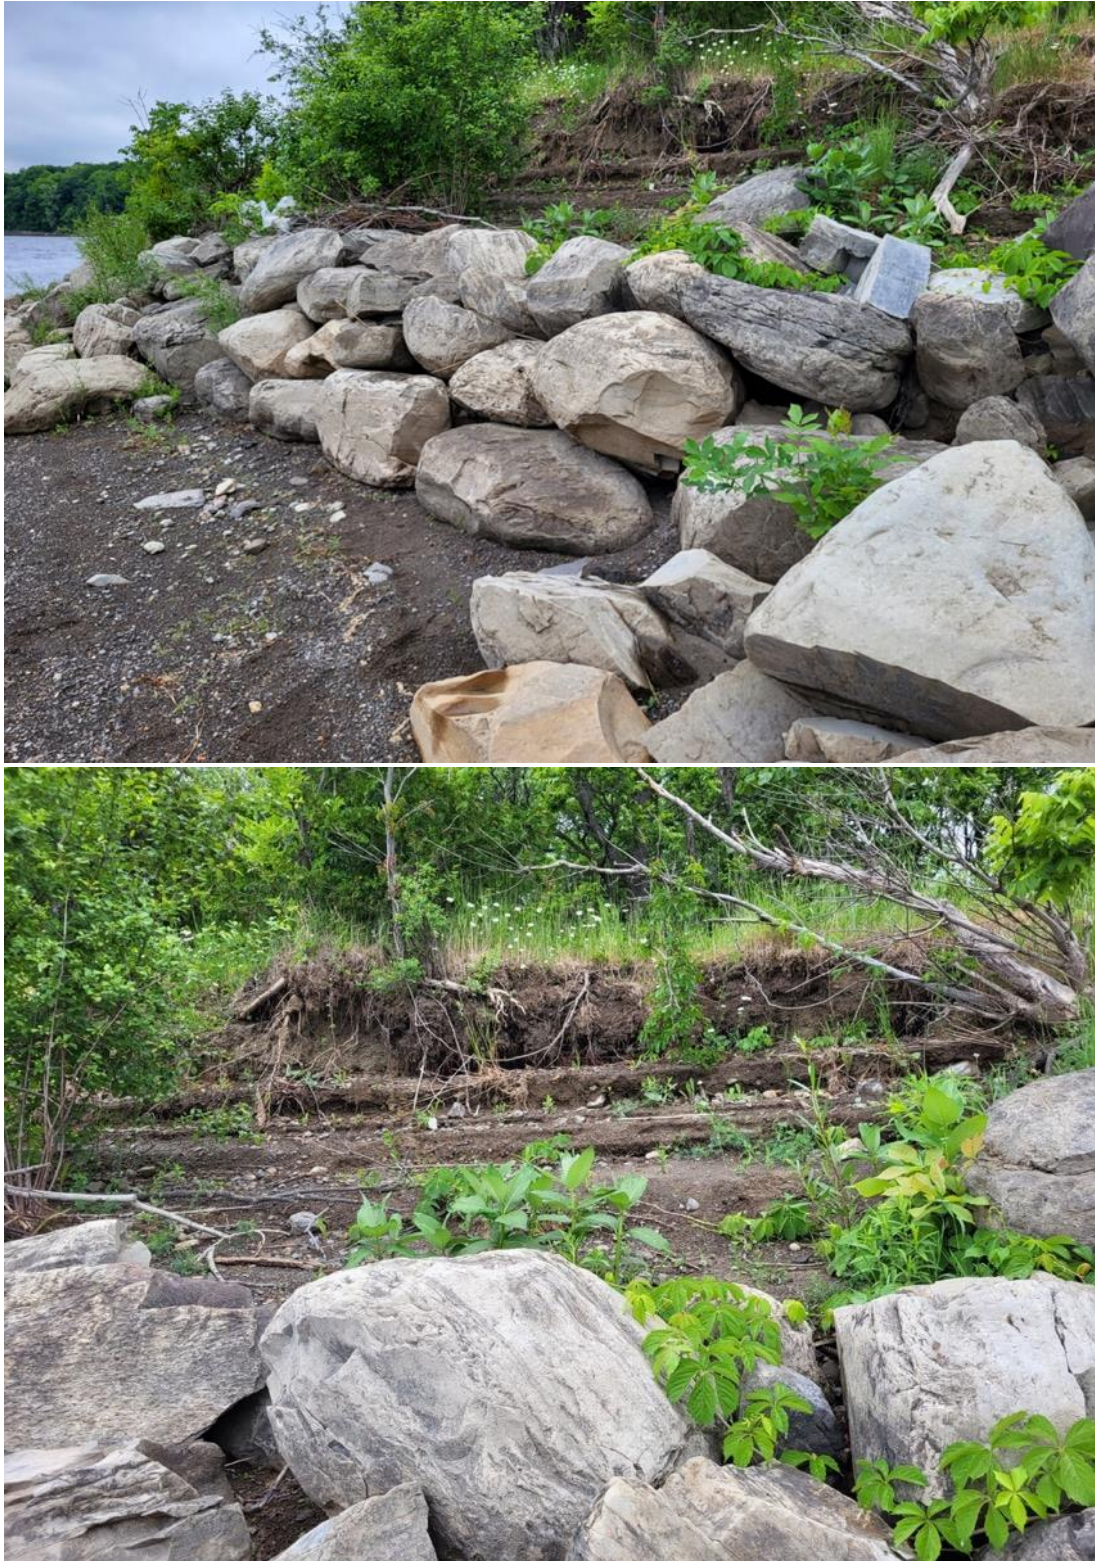
**Figure 34** Tronçon 1136 avec vue de l'empierrement existant et du haut de talus érodé, dans le parc du Bois-de-Liesse.

Le tronçon 1136 présente un empierrement en pied de berge constitué de roches de gros calibre (**Figure 34**). Un talus dégradé par l'érosion (vraisemblablement due à l'action des glaces) surplombe la rangée de grosses roches. Il y a présence de grands noyers cendrés (*Juglans cinerea*) en haut de talus. Il y a aussi deux petits régénérants de noyer cendré au sein de la berge même, qui pourraient quant à eux être transplantés ailleurs sur le site du parc (voir les travaux du professeur Daniel Kneeshaw à cet égard, en Montérégie ; Gabillot et coll., 2021). L'**Encadré 16** résume les caractéristiques du tronçon 1136.

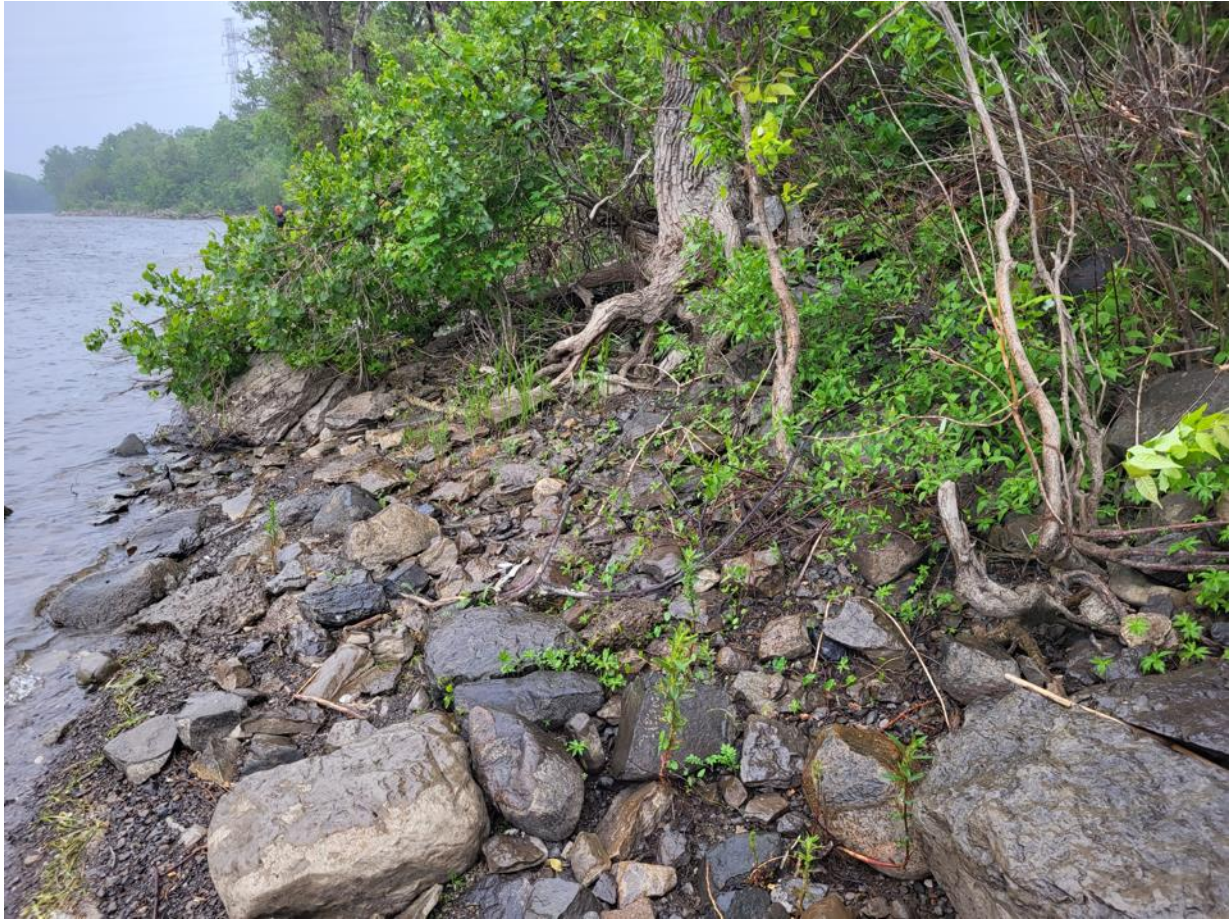
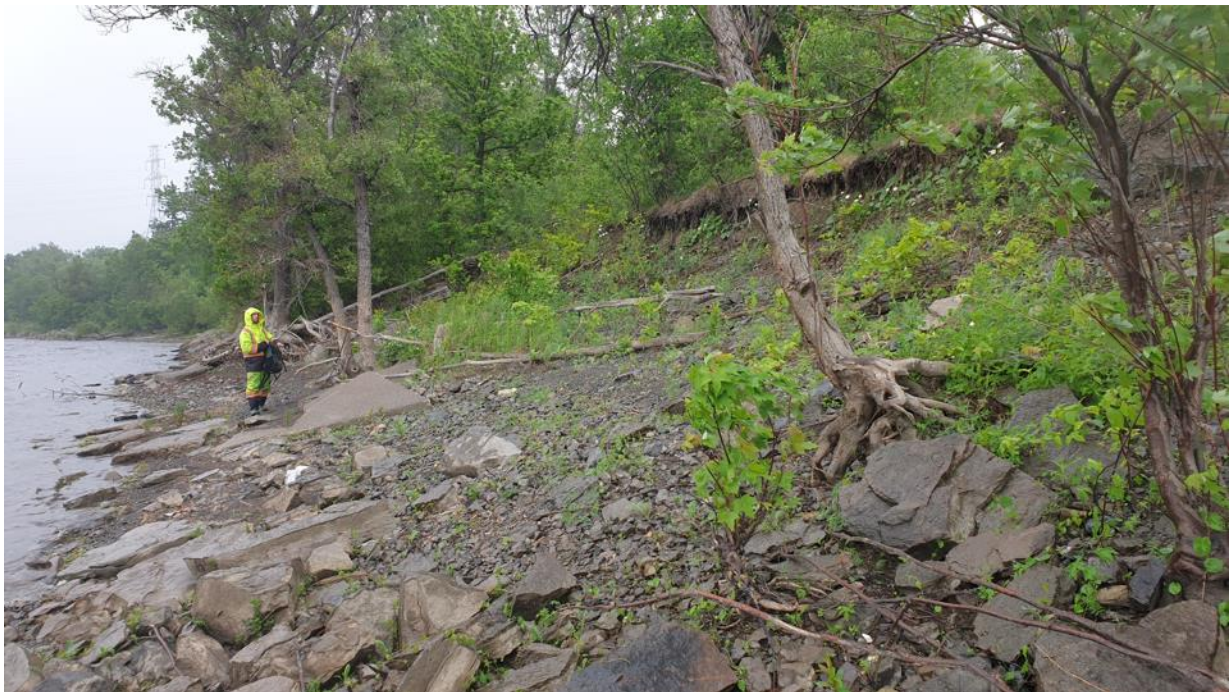
**Figure 35** Tronçon 1129 vue des berges fortement érodées jusque dans leur partie supérieure, dans le parc du Bois-de-Liesse.

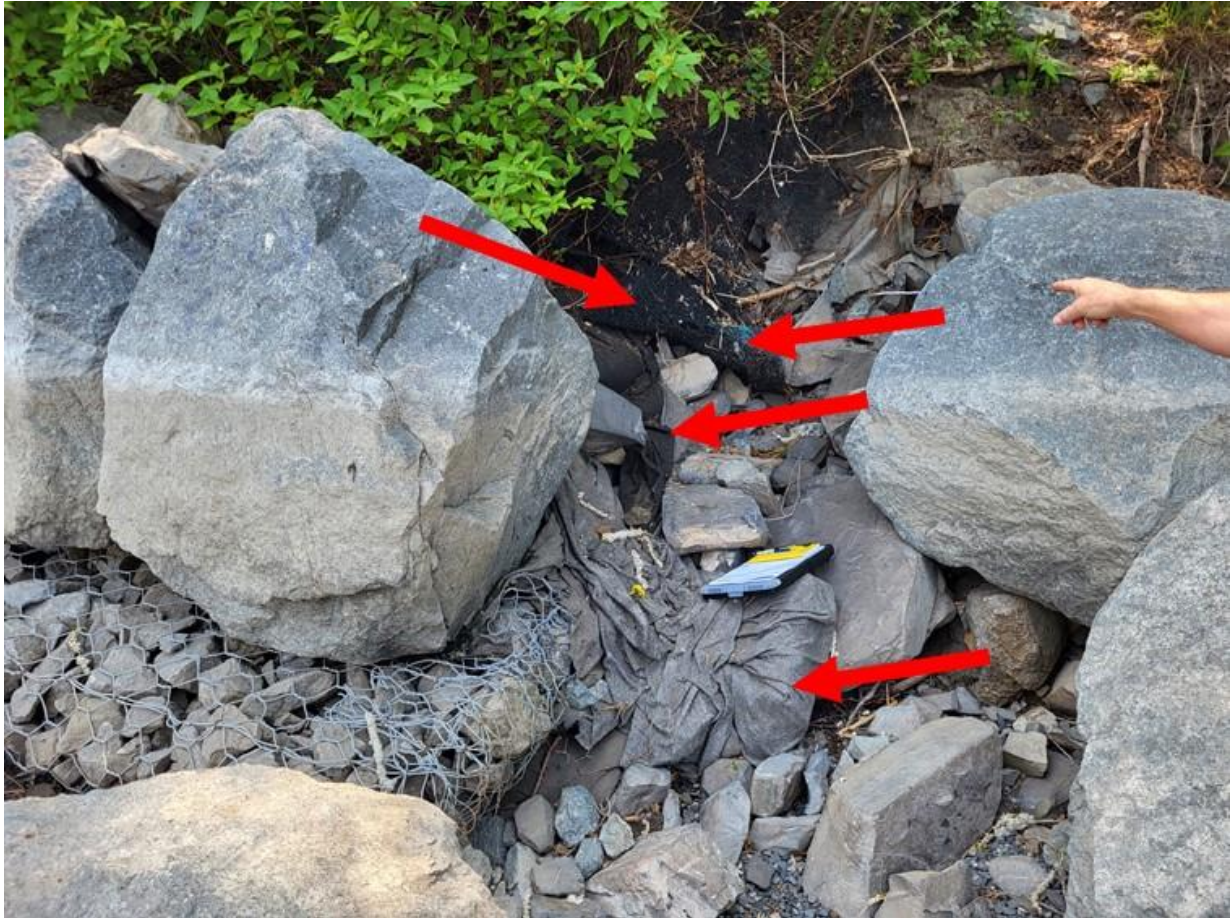
**Figure 37** Présence de quatre géotextiles de plastique différents au parc Promenade-Bellerive.

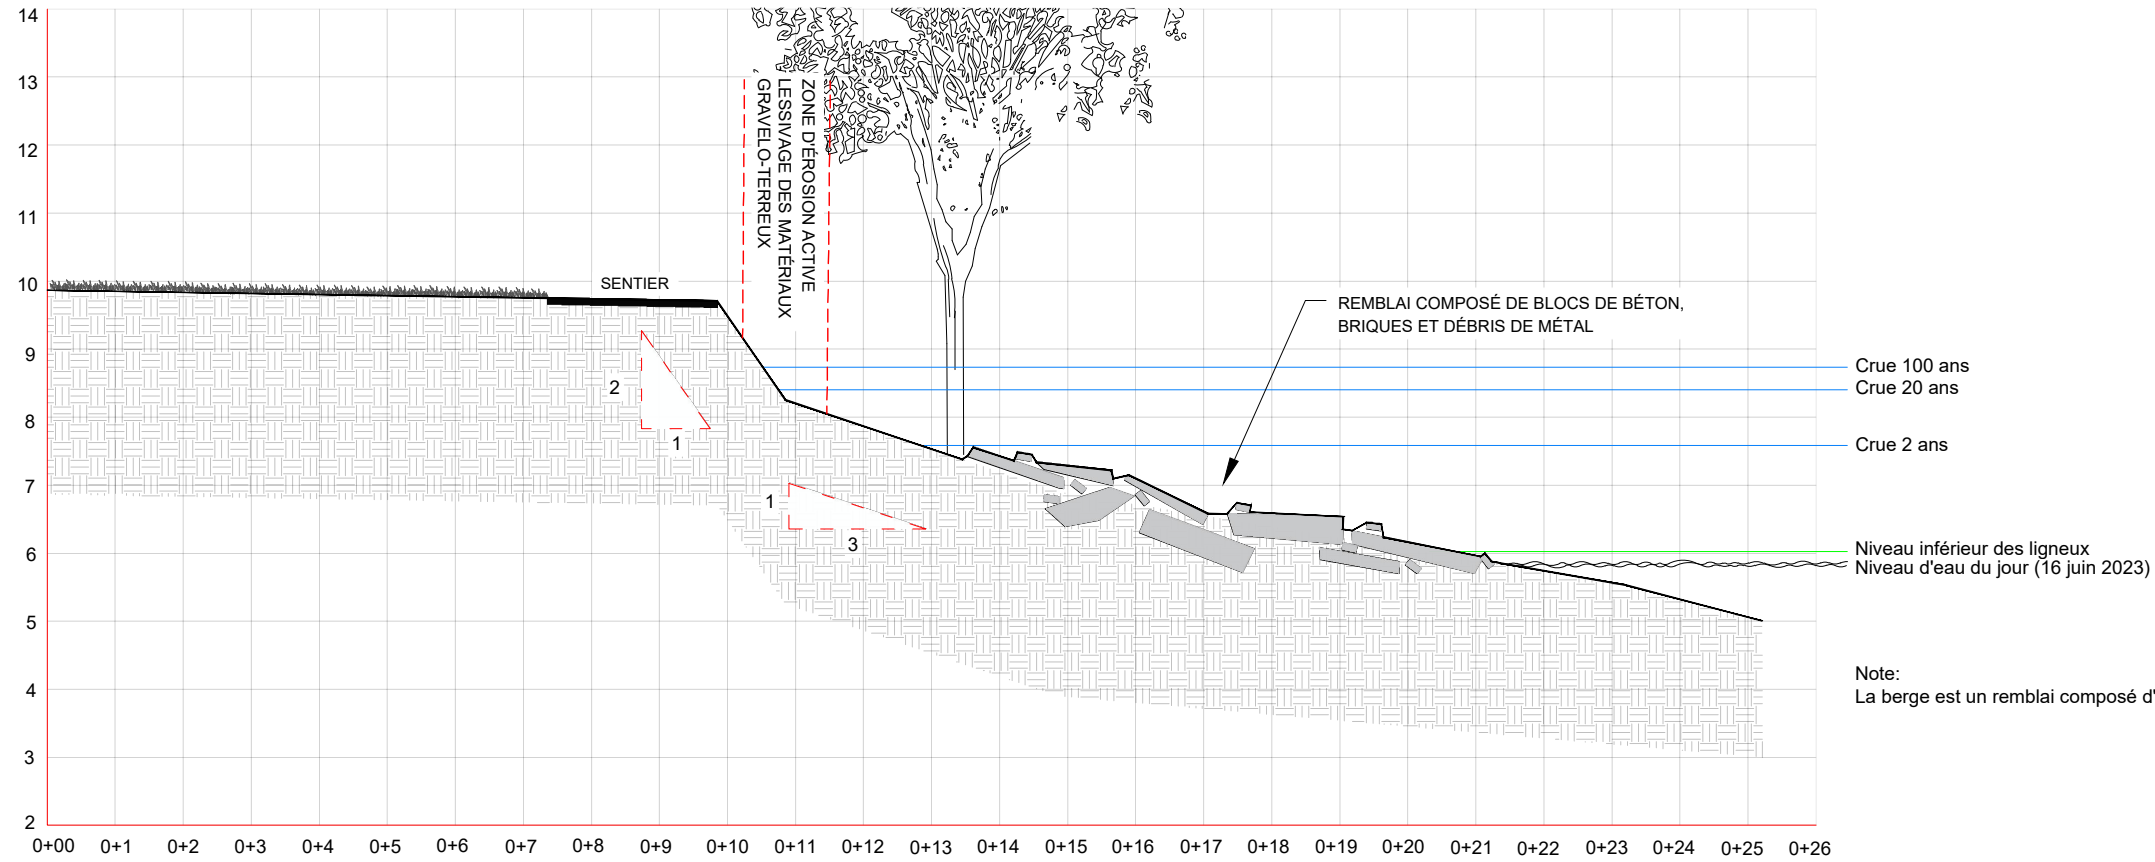
## SITUATION ACTUELLE

Note:  
La berge est un remblai composé d'une abondance de blocs de béton, de briques et d'armatures d'acier.

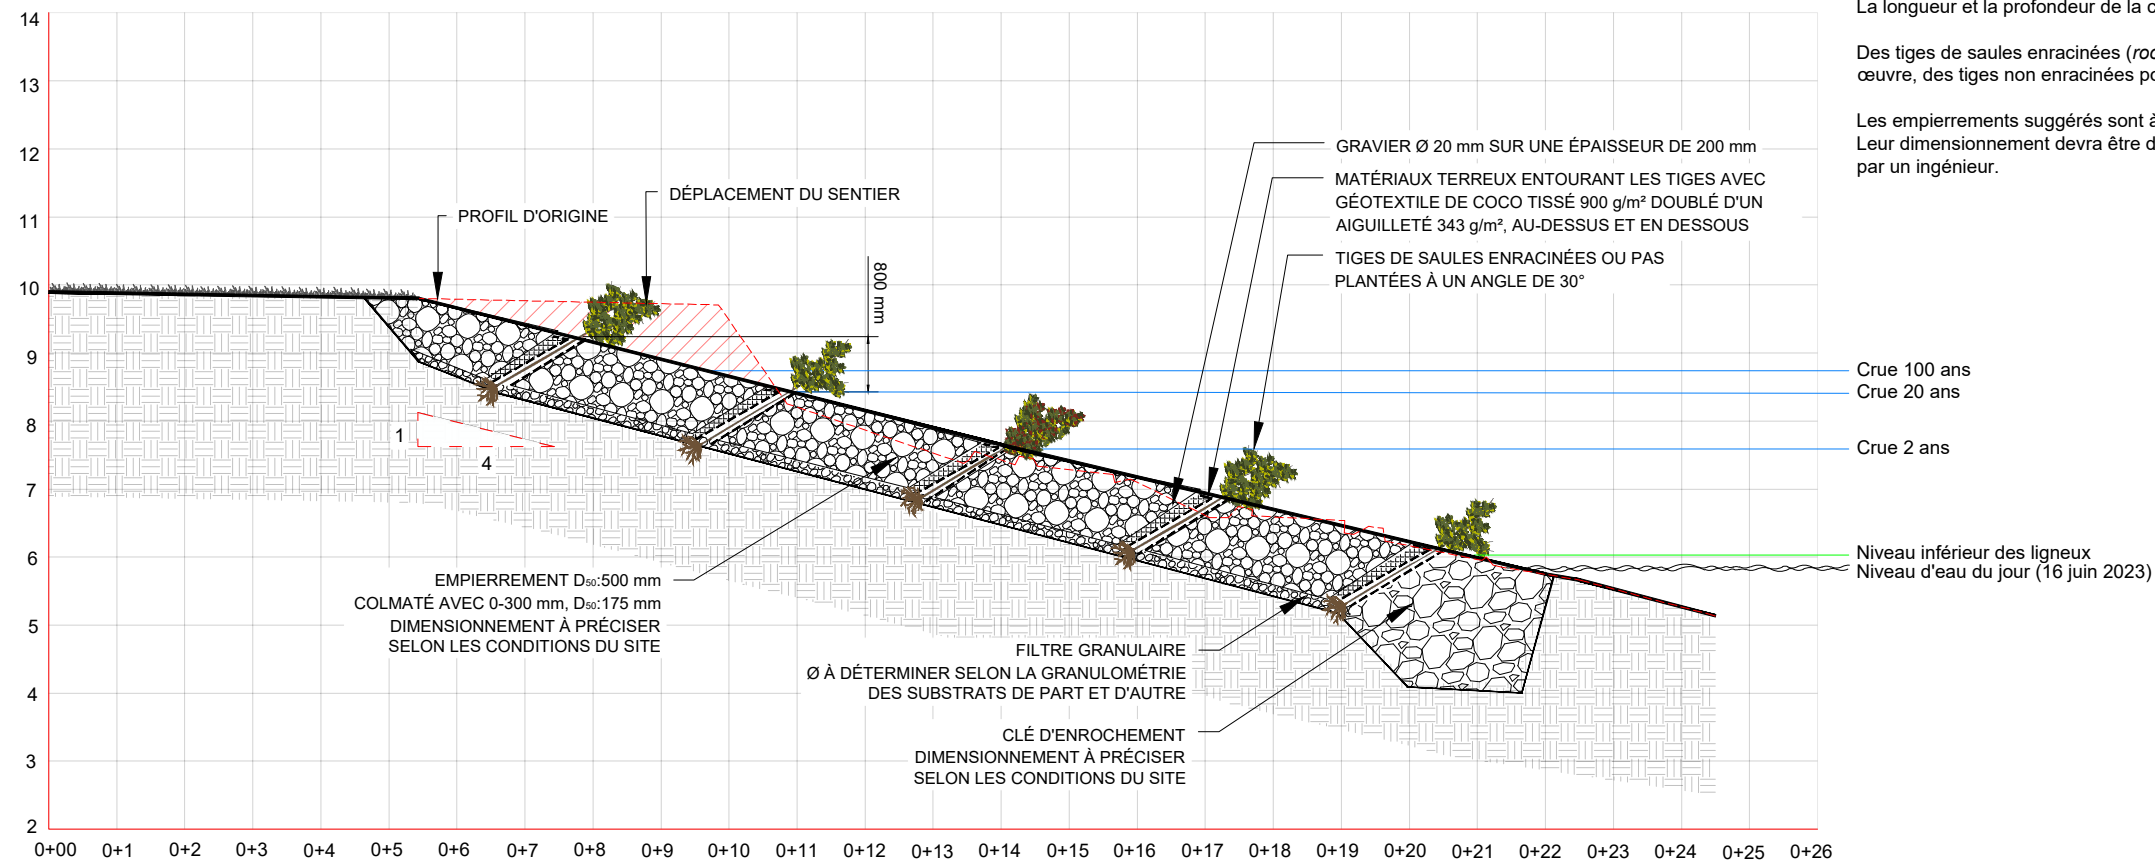
## AMÉNAGEMENT PROPOSÉ

Notes:  
Technique présentée au schéma: Empierrement colmaté végétalisé  
La longueur et la profondeur de la clé sont à dimensionner en fonction des contraintes d'affouillement  
Des tiges de saules enracinées (*rooted long cuttings*) sont illustrées au schéma. Selon la période de mise en œuvre, des tiges non enracinées pourraient également être utilisées.

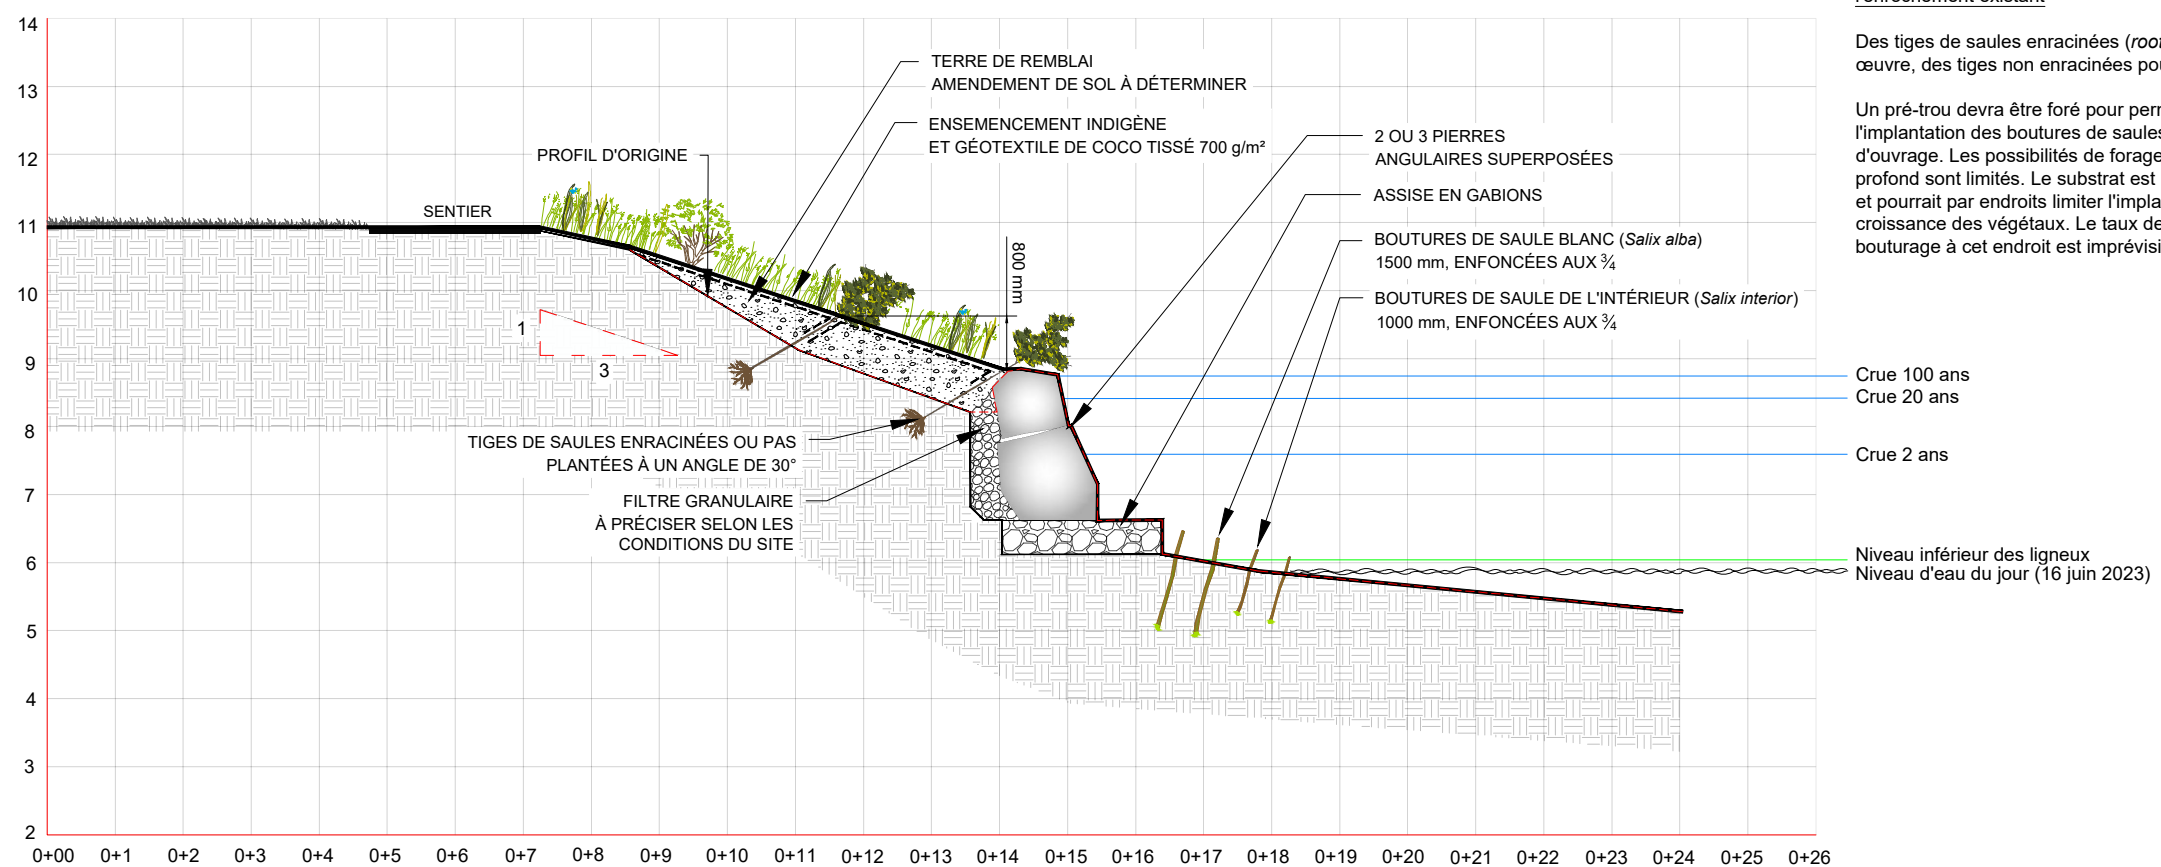
## AMÉNAGEMENT PROPOSÉ

Notes:  
Techniques présentées au schéma: Bouturage en pied de berge et lits de plants et plançons au-dessus de l'enrochement existant

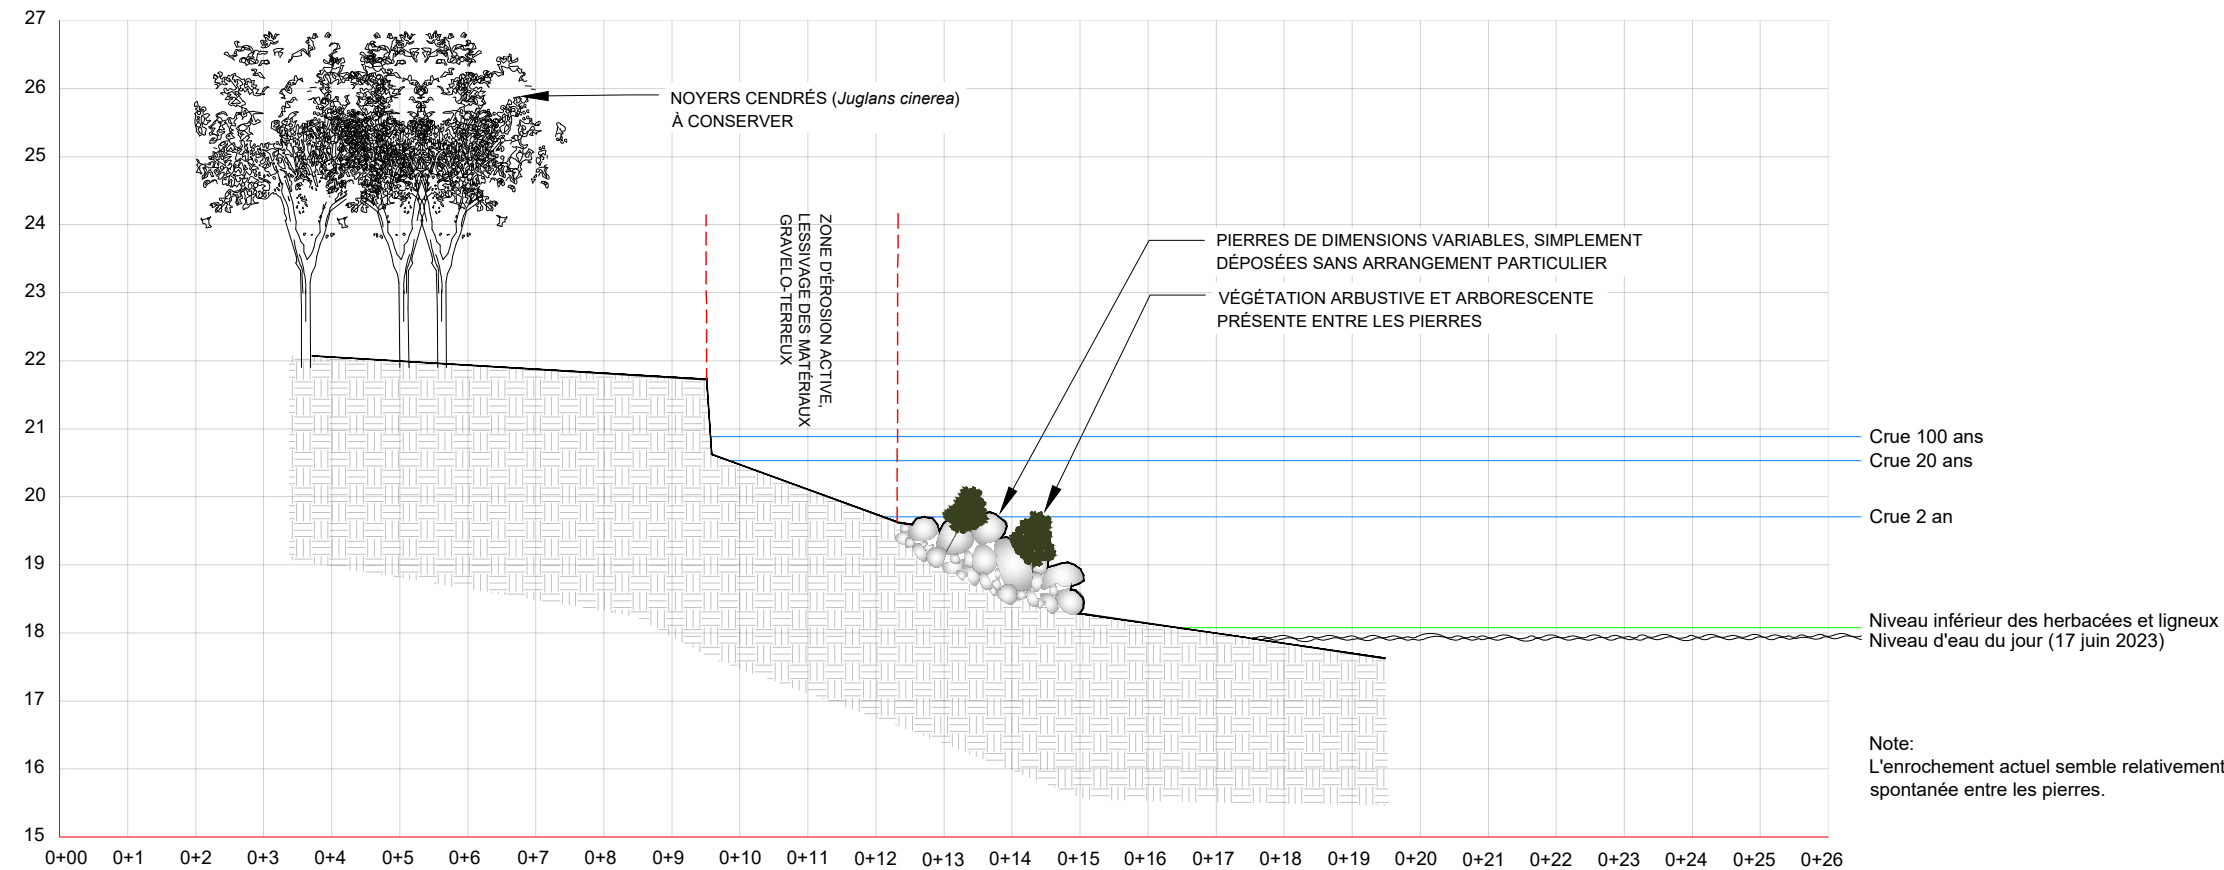
Note:  
L'enrochement actuel semble relativement stable et a permis le développement d'une végétalisation spontanée entre les pierres.

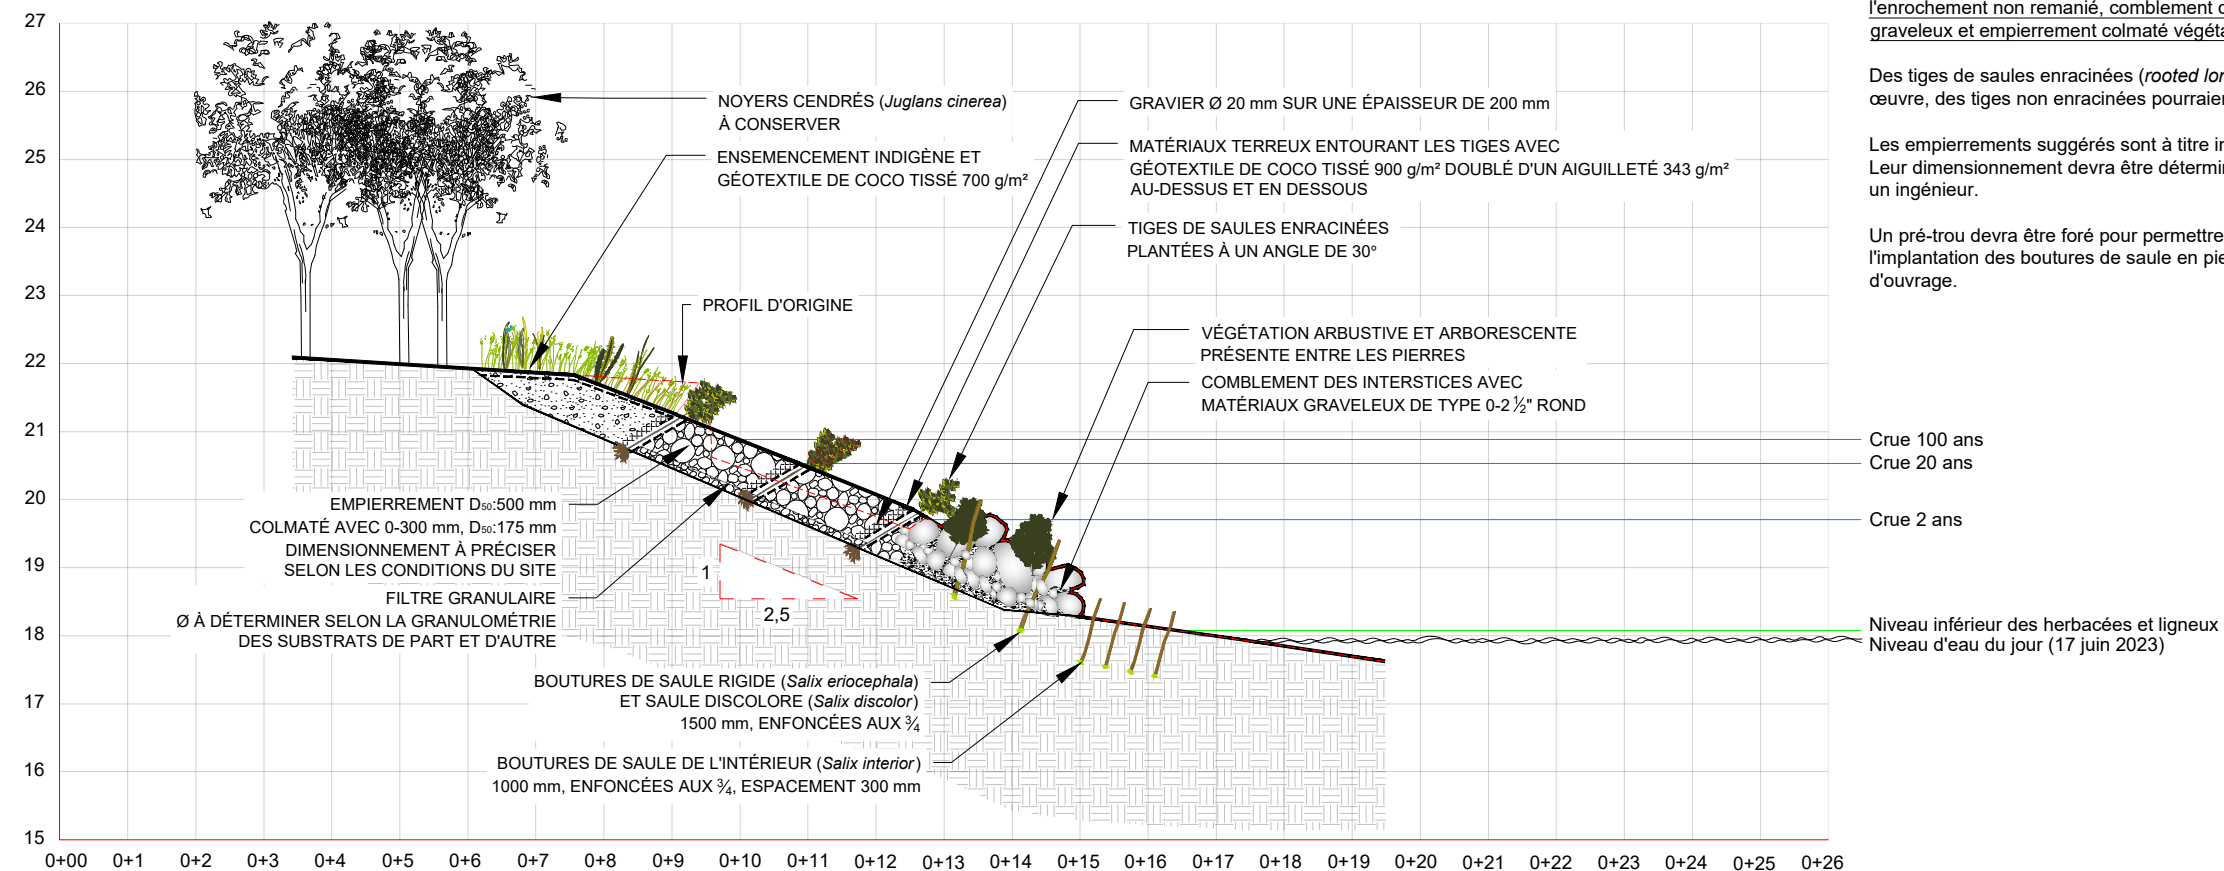
Note:  
Techniques présentées au schéma: Bouturage en pied de berge, bouturage dans les interstices de l'enrochement non remanié, comblement des interstices de l'enrochement non remanié avec un matériau graveleux et empierrement colmaté végétalisé

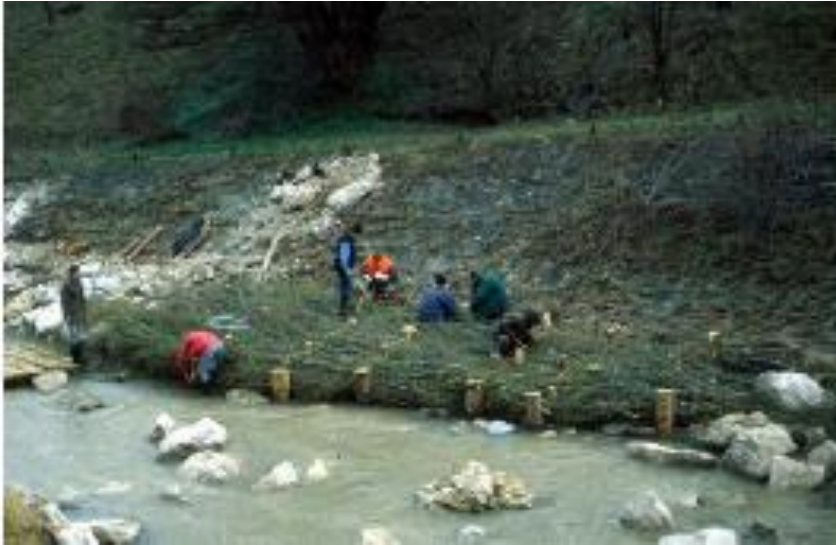
Photographie d'une construction de grilles de branches, région du Tyrol, Autriche. Tiré de Florineth (2007).

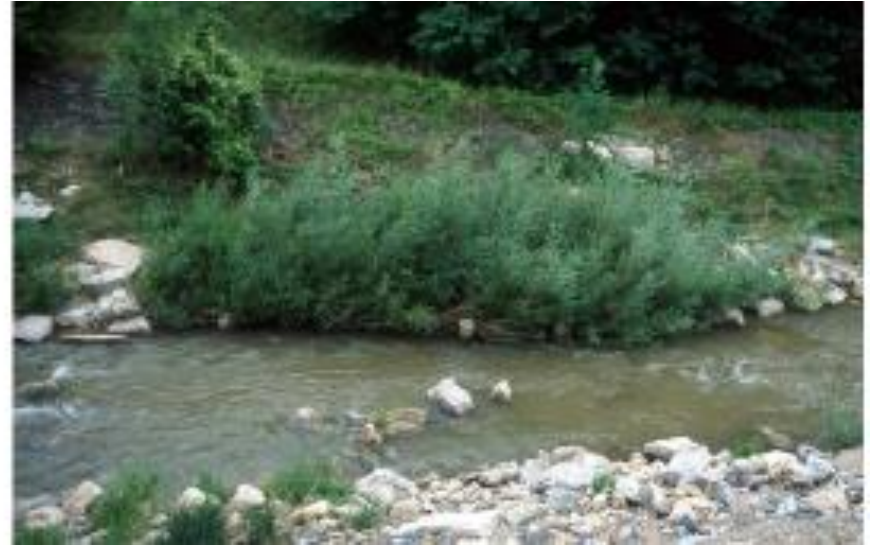
Photographie de la croissance des végétaux issus d'une grille de branches, région du Tyrol, Autriche. Tiré de Florineth (2007).
