# Mandat de services professionnels en conception d'aménagements de génie végétal dans le cadre du programme de réhabilitation des berges des grands parcs riverains de la Ville de Montréal

Rapport final

**Réalisé pour le compte du Service des grands parcs, du Mont-Royal et des sports (SGPMRS) de la Ville de Montréal**

Juin 2024

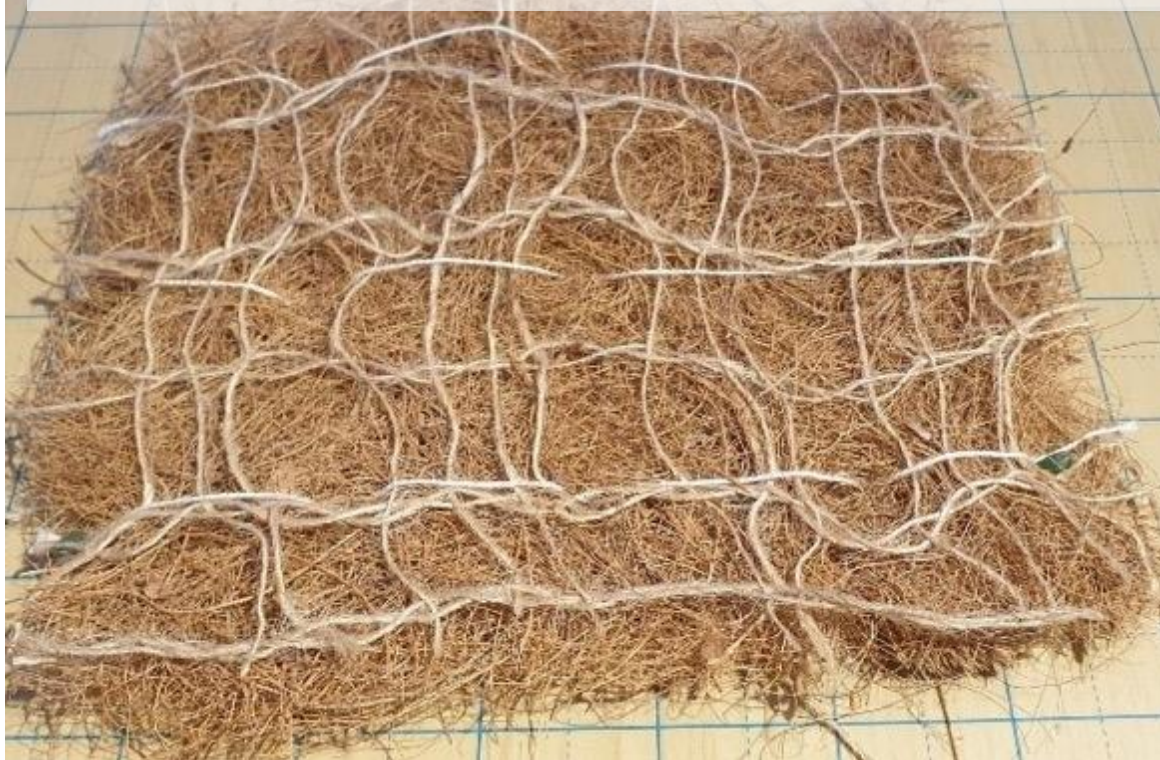
Coco non tissé avec filet de coton de 300 g/m<sup>2</sup>

Coco tissé de 740 g/m<sup>2</sup>

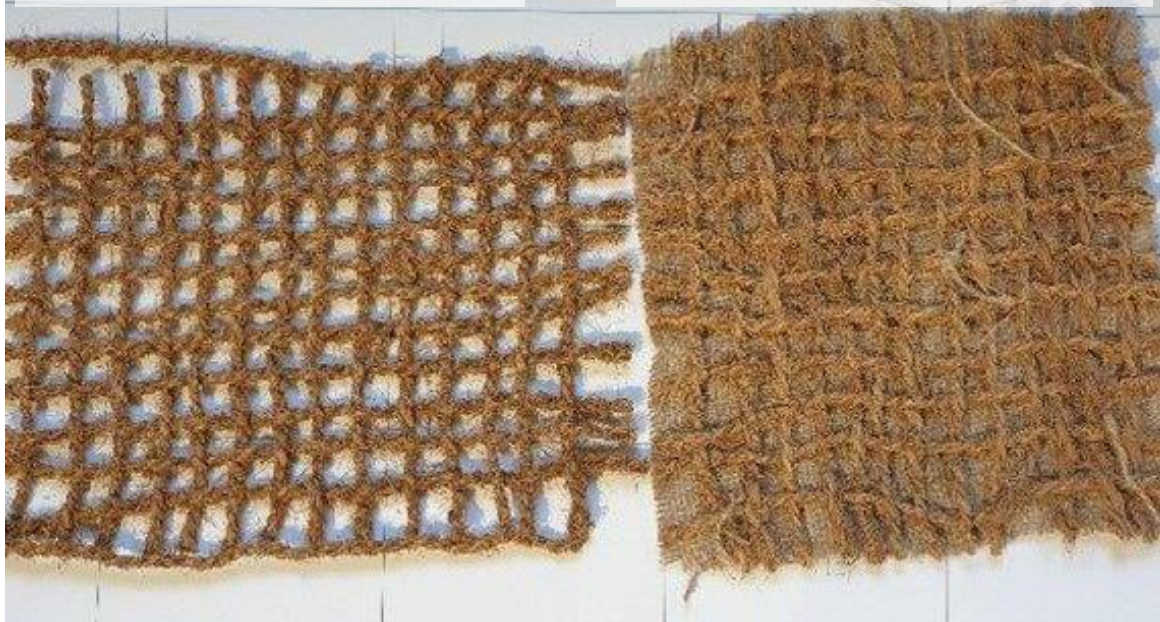
Coco tissé de 740 g/m<sup>2</sup> et coco non tissé  
jute de 270 g/m<sup>2</sup>

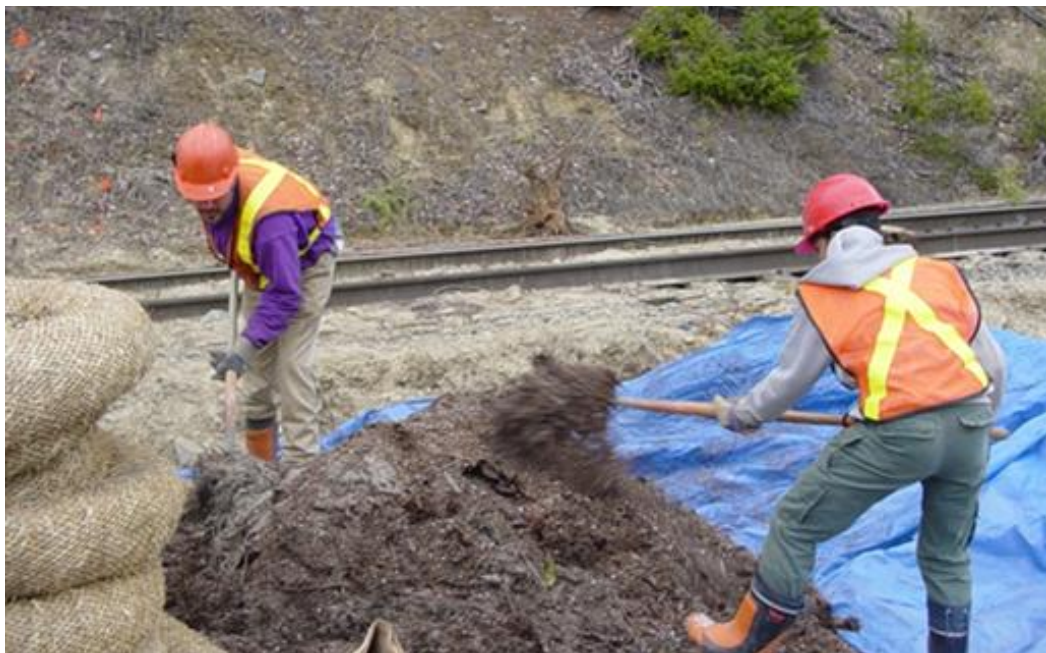
Mélange des différentes composantes de l'amendement sur le chantier © Terra Erosion Control Ltd.
