Tempête Alex – retour d’expérience des crues torrentielles du 2 octobre 2020 dans les Alpes-Maritimes

Strom Alex – Lessons learned from the debris-floods that occurred on 2 October 2020 in the French South-East Alps

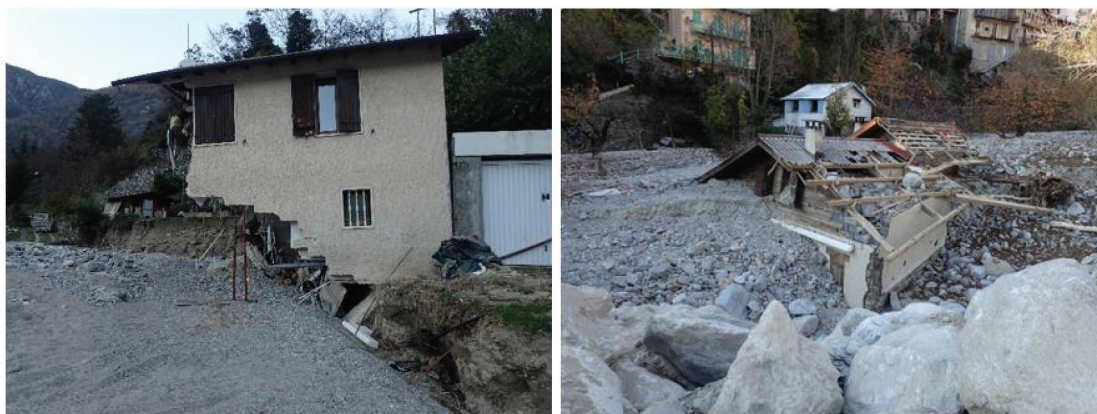
Figure 6. Exemple d'état de bâtis levé pendant le terrain post évènement : (gauche) St Dalmas de Tende, dommage important par affouillement d'intensité forte, y compris localement au niveau des fondations (source : ONF-RTM) ; (droite) St Martin Vésubie, dommages importants par engrèvement d'intensité forte sans affouillement des fondations (source : ONF-RTM).

Les dommages ont été inventoriés selon cinq classes de taux d'endommagement (Tableau 2) tirées d'une analyse équivalente menée par Kean et al. (2019). Les bâtiments ayant des fondations profondes résistant mieux aux affouillements des terrains environnant que les bâtiments sur fondations superficielles (Givry & Peteuil, 2011), l'état d'affouillement des fondations a aussi été levé selon quatre classes : fondations intactes (éventuellement visibles) ; fondations affouillées localement, fondations avec affouillement général ; bâtiment détruit.
