Tempête Alex – retour d'expérience des crues torrentielles du 2 octobre 2020 dans les Alpes-Maritimes

Strom Alex – Lessons learned from the debris-floods that occurred on 2 October 2020 in the French South-East Alps

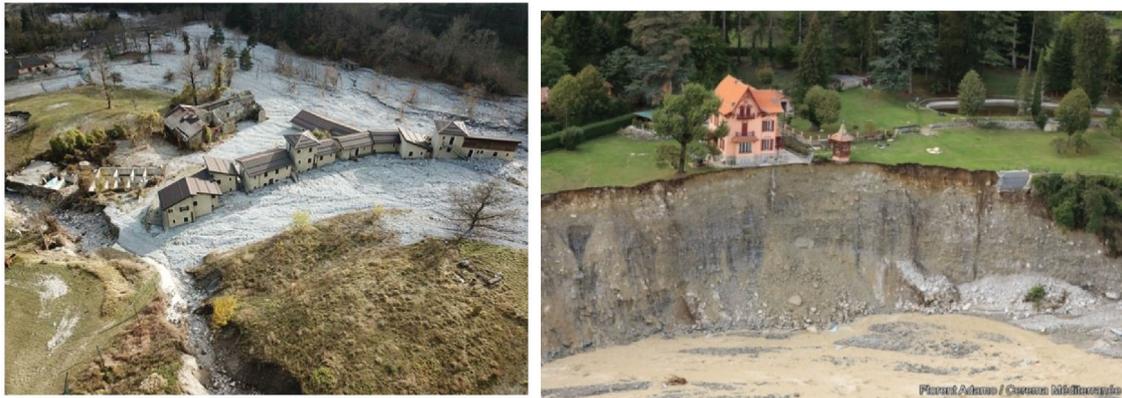
Figure 1. Photos de terrain post événement : (gauche) Dépôt sur le cône de déjection du torrent de la Morte avec bâtis engravés près de Viévol en Haute-Roya (source : V. Kouliniski, ETRM) ; (droite) Erosion de berge menaçant un bâti à St-Martin-Vésubie (source : F. Adamo, Cerema).

La remontée du niveau du fond des lits de la Roya et de la Vésubie s'est accompagnée d'un élargissement considérable de la bande active des cours d'eau conduisant à une véritable métamorphose fluviale (Figure 2(c-f) et Figure 4(d) par exemple). L'analyse diachronique réalisée à partir de photographies aériennes montre un taux d'élargissement moyen du chenal actif, à l'échelle des vallées de 4 pour la Vésubie et de 2 pour la Roya (Liébault et al., 2024). Les bandes actives post-Alex occupent globalement la totalité de l'emprise du fond de vallée, voire dépassent cette limite sur certains secteurs où les versants ont été attaqués en profondeur et où l'emprise du fond de vallée a été significativement élargie (Figure 1(b) par exemple).

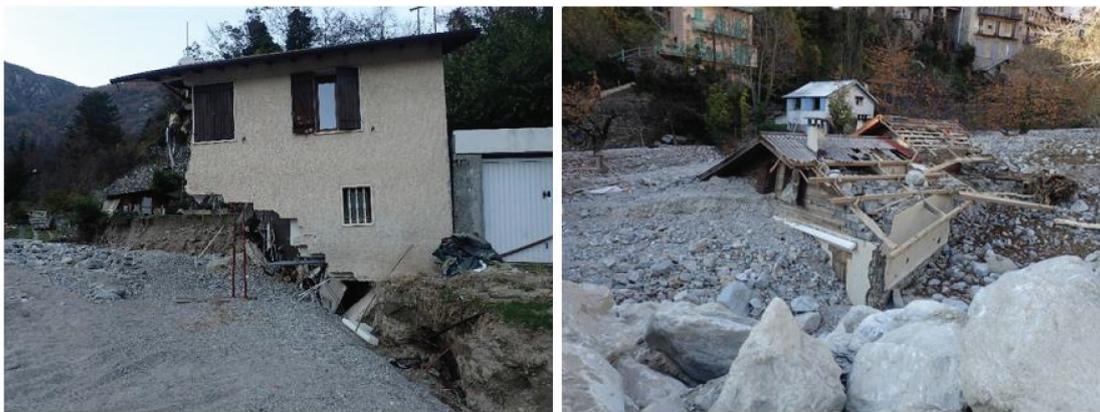
Figure 6. Exemple d'état de bâtis levé pendant le terrain post évènement : (gauche) St Dalmas de Tende, dommage important par affouillement d'intensité forte, y compris localement au niveau des fondations (source : ONF-RTM) ; (droite) St Martin Vésubie, dommages importants par engrèvement d'intensité forte sans affouillement des fondations (source : ONF-RTM).
