Analyse des mutations paysagères dans la région nord de Kyushu induites par les pluies torrentielles de juillet 2017 et les projets de restauration associés

Analyse des mutations paysagères dans la région Nord de Kyushu induites par les pluies torrentielles de juillet 2017 et les projets de restauration associés

Étudier les mutations paysagères à l'issue de forçages physiques et anthropiques

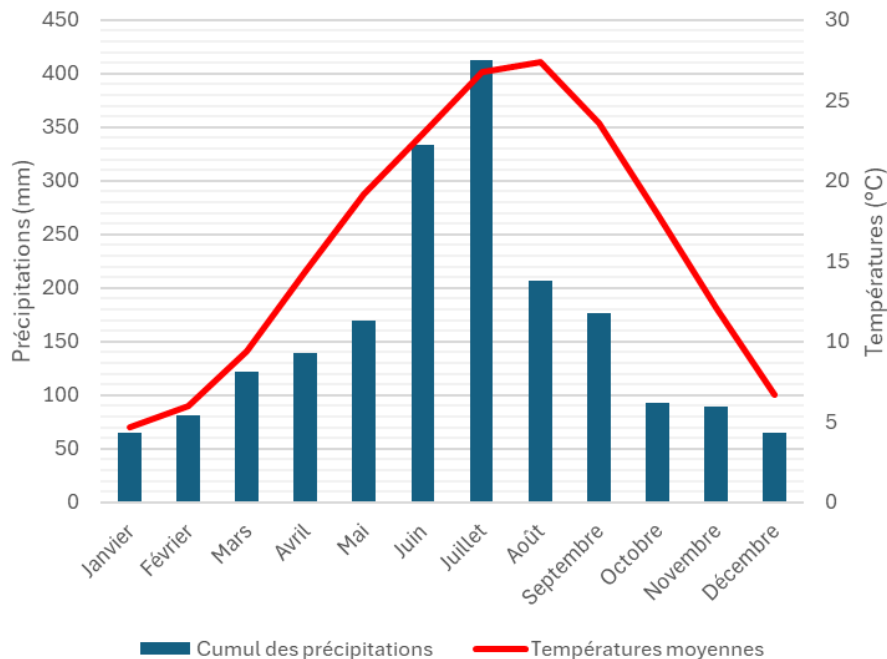
Diagramme ombrothermique d'Asakura (Japon)

- Cumul annuel Paris : 634,3 mm
- Cumul annuel Asakura : 1953 mm

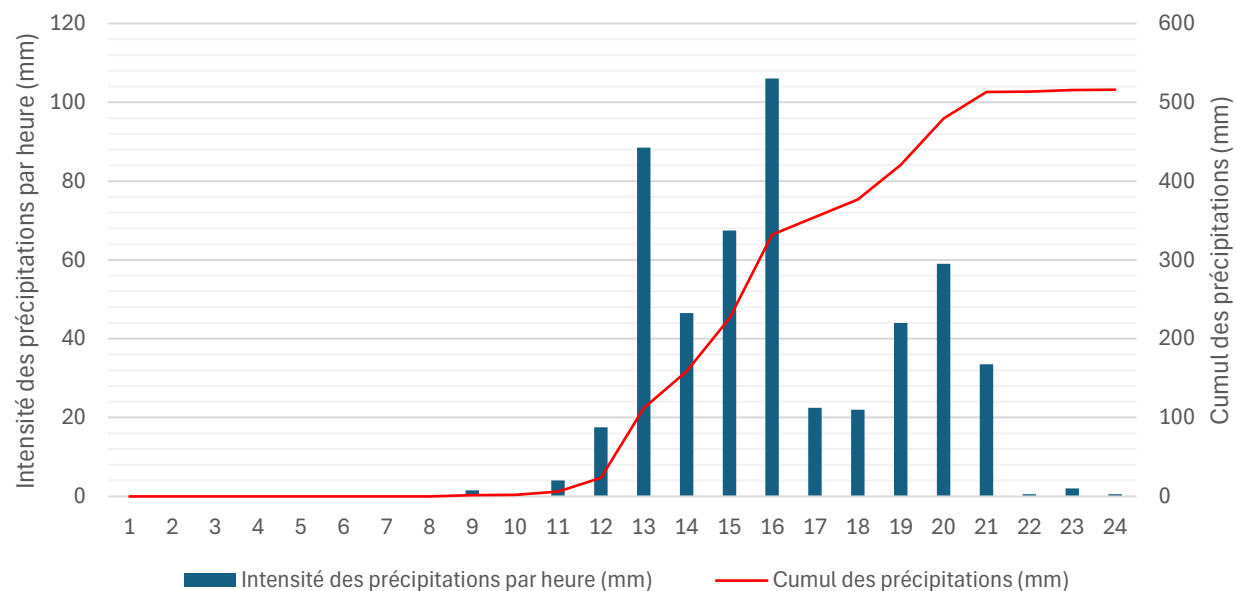
- 516 mm de précipitations
 - Crues torrentielles
 - Glissement de terrain
 - Bois flotté
- Préfecture de Fukuoka :
 - 3000 habitations détruites
 - 220 millions de Yens de dommages
 - 21 personnes décédées ou disparues à Akatani (sur 42)

Taux de précipitations à la station d'Asakura le 5 juillet 2017

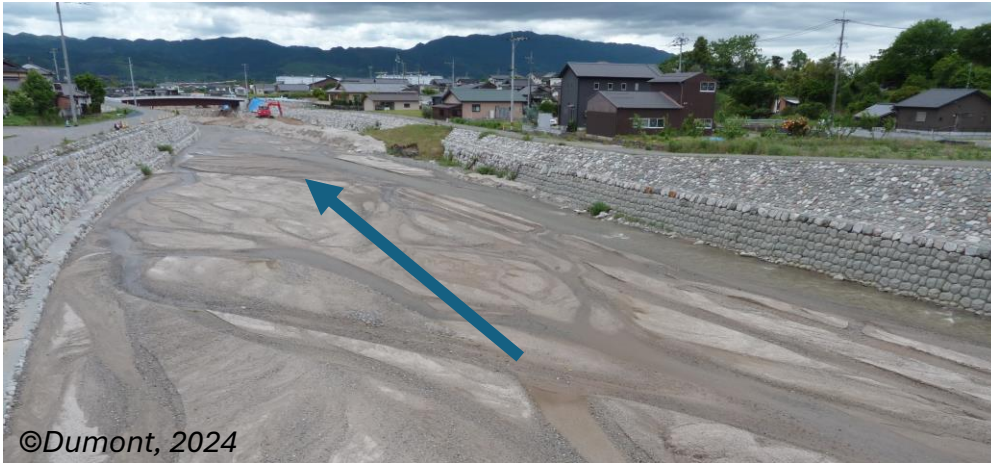
Avant

Before post-construction works - Channel capacity: 32 m²

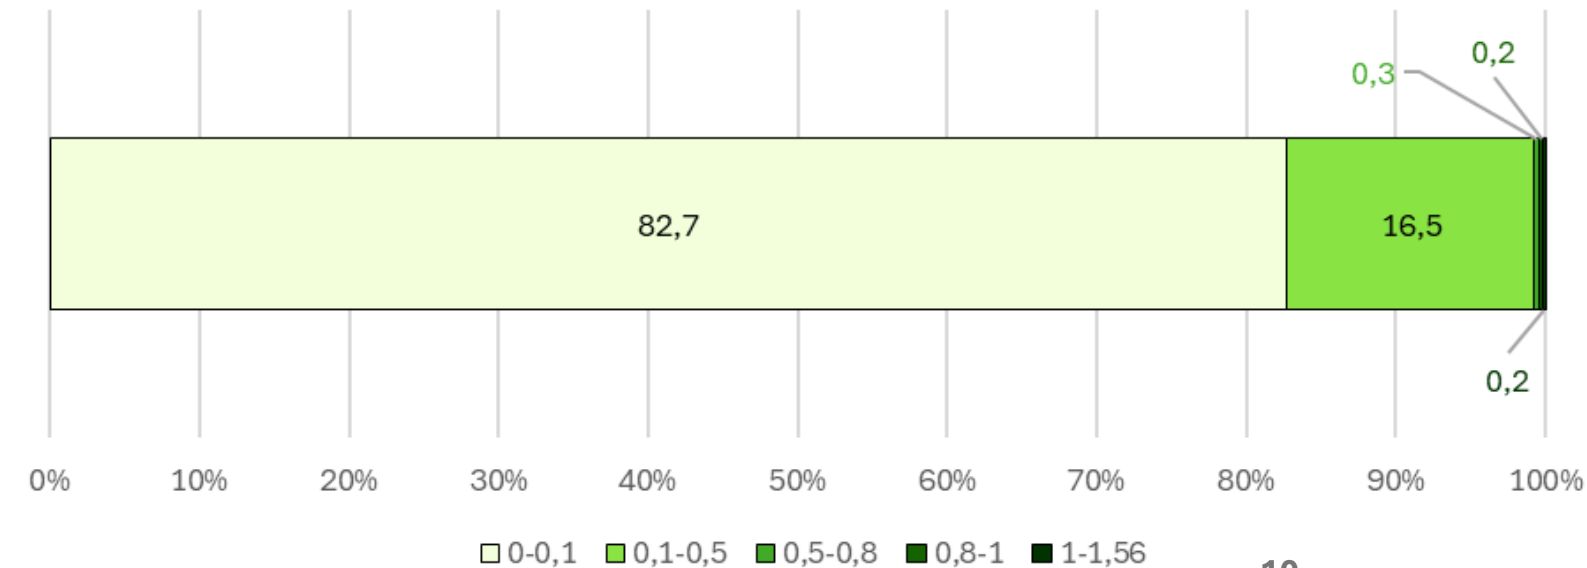
- 2676 parcelles recensées pour 2009.
- Une majorité de très petites parcelles agricoles.
- Parcelles agricoles construites généralement par les agriculteurs.
- 54,9% des parcelles intersecte une zone d'aléa en 2017 (glissement, dépôt sédimentaire, crue).

Répartition en pourcentage des parcelles agricoles à Akatani selon leur superficie (ha) - 2009

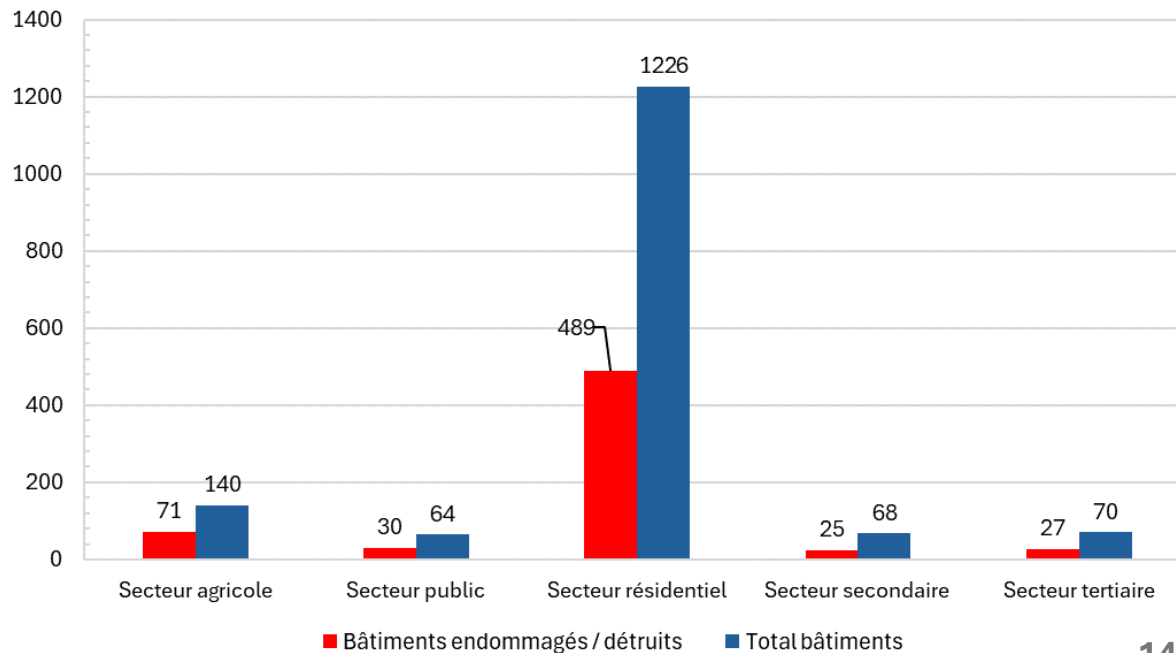
642 bâtiments endommagés ou détruits (40,9% du bâti total) répartis ainsi :

- Secteur agricole 51%
- Secteur résidentiel 40%
- Secteur secondaire 37%
- Secteur public 47%
- Secteur tertiaire 39%

Comparaison du nombre de bâtiments endommagés / détruits par rapport aux bâtiments total en 2017 à Akatani

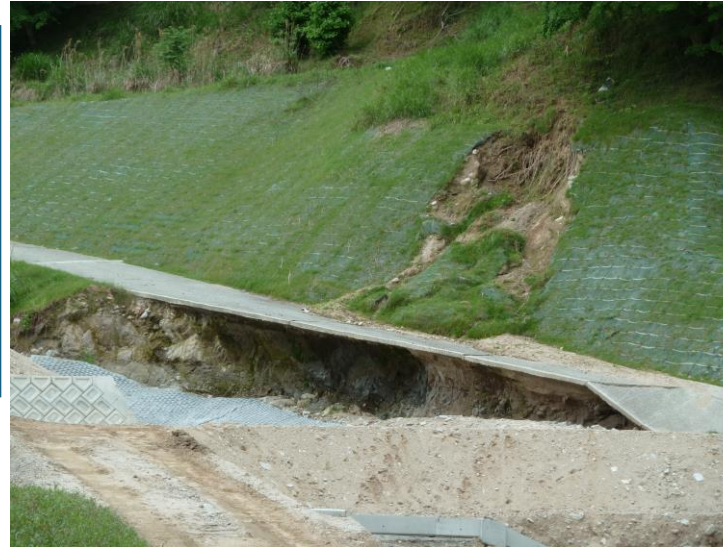
- 465 mm en 72h à Asakura (vs 516mm en 24h en 2017)
- Dommages matériels réduits
- Aucun mort
- Espaces agricoles majoritairement impactés
- Infrastructures endommagées

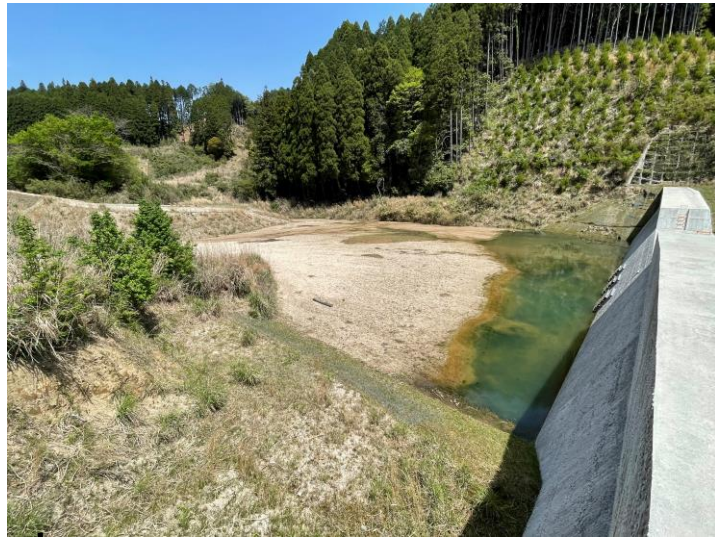
2023

- Barrages de correction efficaces pendant les fortes pluies
- Question du curage et de la maintenance par les autorités locales
