# Rapport n°3 du programme A19 sur l'enceinte urbaine de Nea Paphos (programme thématique n°6 sur les fortifications) du quinquennal 2022-2026 de l'Ecole française d'Athènes. Campagne 2024

**Programme de recherche thématique n°6 sur les fortifications**  
**A19 L'enceinte urbaine de Nea Paphos**  
**Rapport de 3<sup>e</sup> année (campagne 16 mai-17 juin 2024)**

Rapport réalisé par Claire Balandier, directrice de la MafaP/UMR 5189 HiSoMA-Avignon Université), en collaboration avec Manuel Tastayre (doctorant, Avignon Université/University of Cyprus).

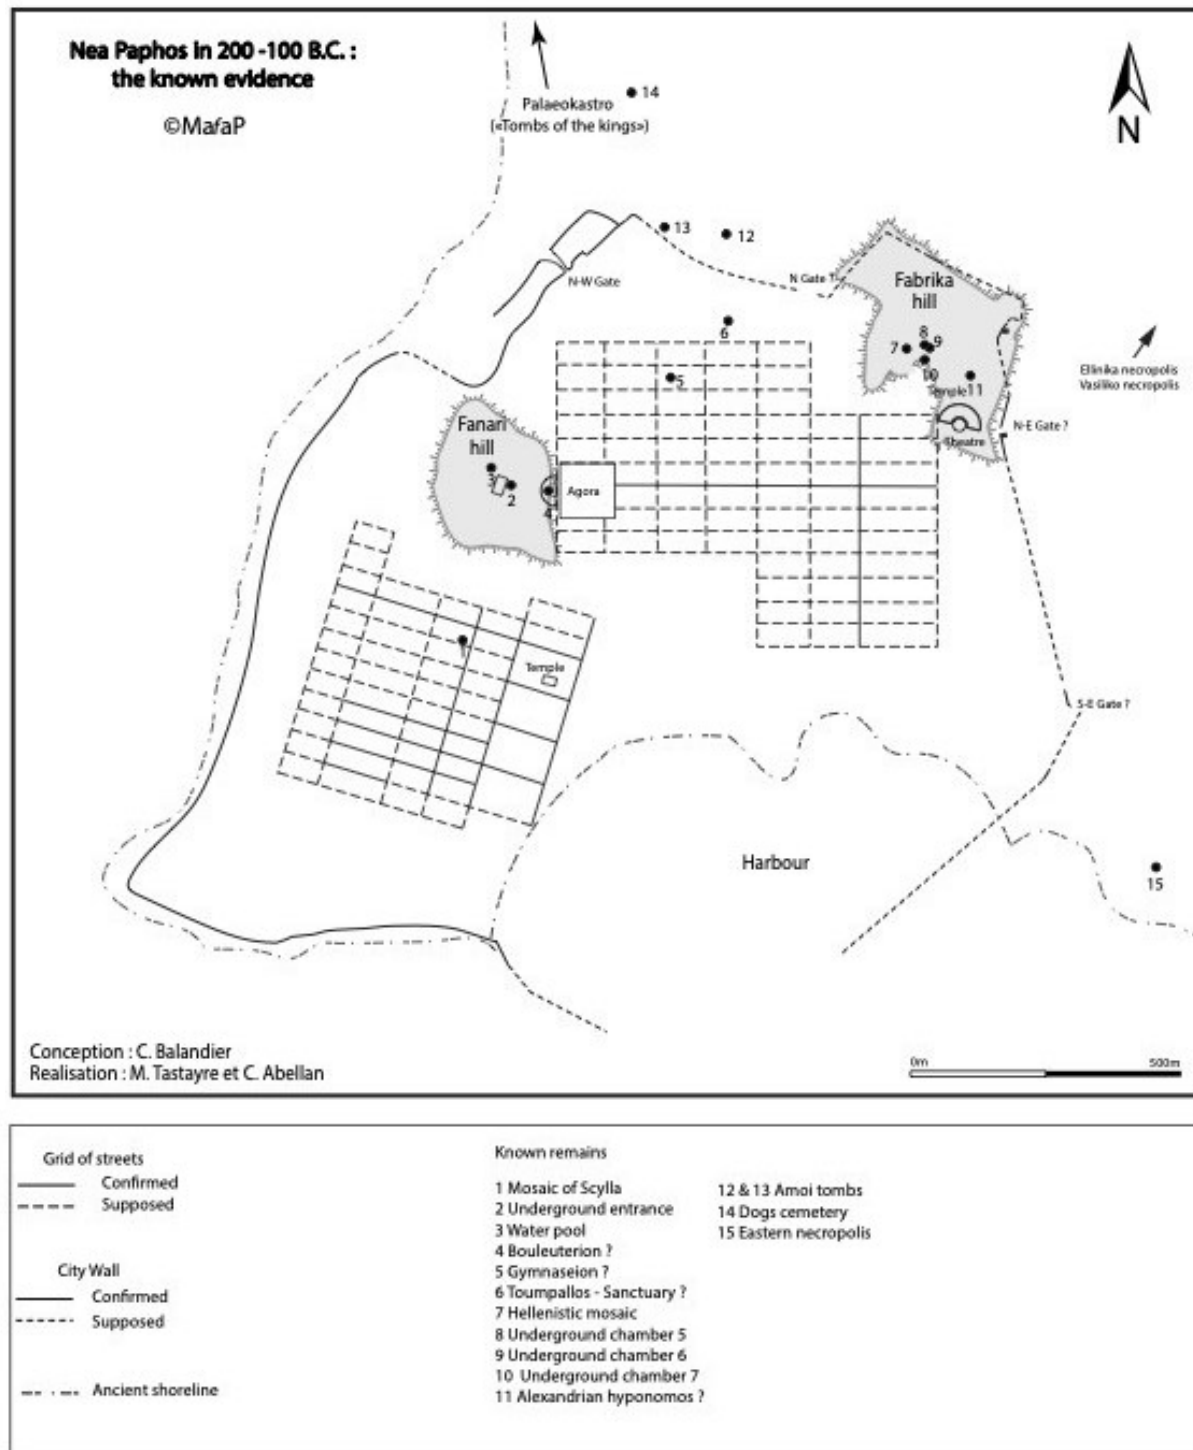
Fig. 1. Plan actualisé de Paphos vers 200-100 av. J.-C. avec le tracé restitué de l'enceinte urbaine en fonction des données archéologiques récentes. ©MafaP.

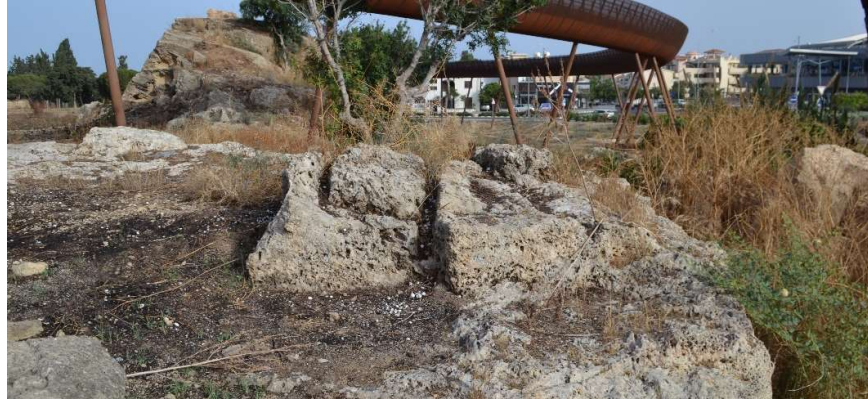
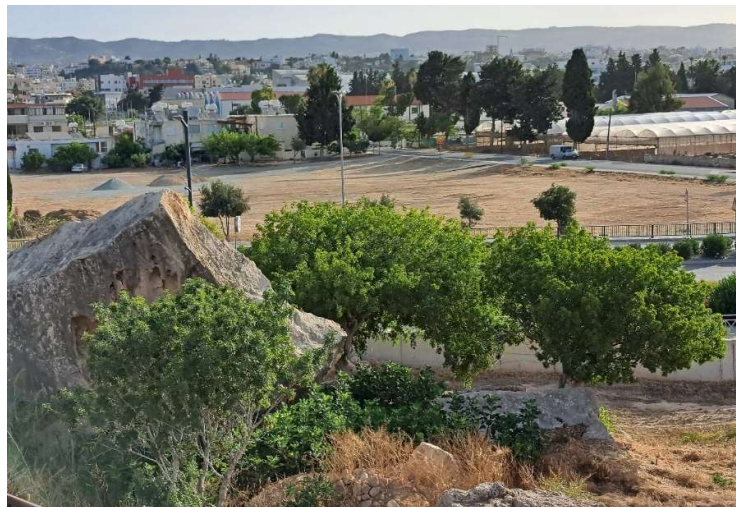
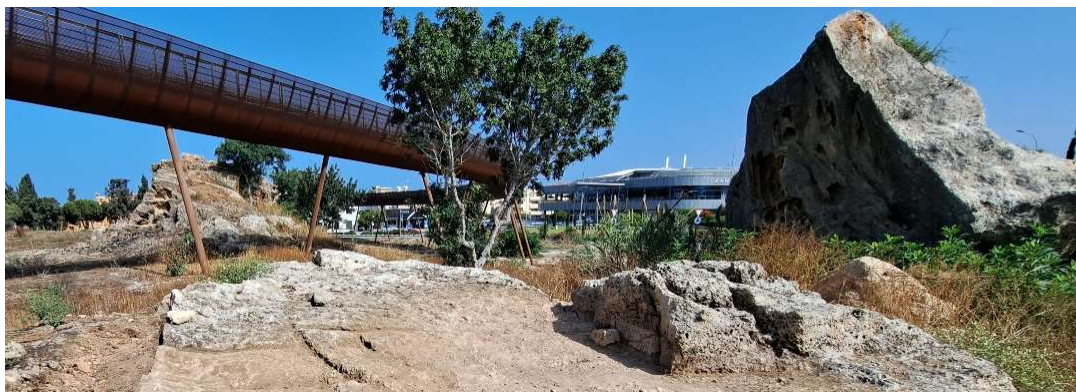
Fig. 9. Le substrat taillé dans l'axe de la falaise résiduelle (à l'arrière-plan) et au sud du fragment basculé (à droite du bord droit de la photo). Vue vers le Nord. Cliché : M. Tastayre/Mafap.

Fig. 10. Le fragment de falaise basculé (« rocher de Dighenis ») et la roche taillée à l'Est. Vue vers le Nord.

Fig. 11. Le substrat rocheux et la roche taillée à droite, dans l'axe de la falaise résiduelle (au fond) et immédiatement au sud-est du fragment de falaise effondré. Vue vers l'Ouest.

Au sud-est de cette portion de falaise effondrée, la roche apparaît et porte la trace d'aménagements et notamment d'encastrement de blocs (fig. 9 à 11). Un sondage a donc été ouvert pour vérifier s'il pouvait s'agir de la suite du tracé du rempart, à une altitude inférieure.

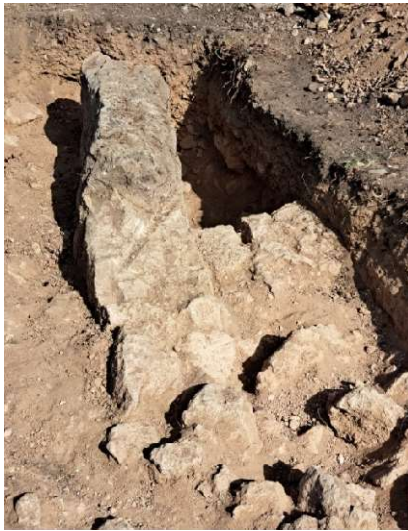
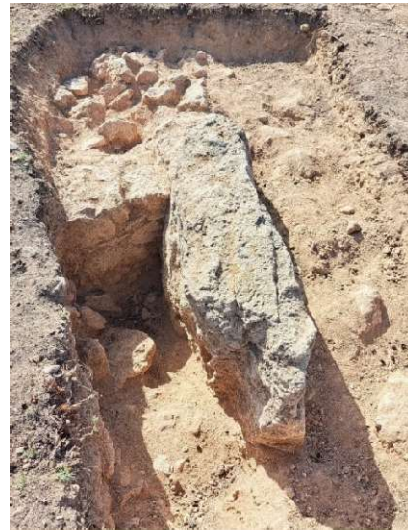
Fig. 17. Mise au jour de la roche taillée et d'un mur de soutènement. Vue vers l'Ouest.

Fig. 18 et 19. Vues de la roche taillée et d'un mur de soutènement. Vues vers l'Ouest et vers l'Est.

Le sondage a montré qu'il s'agissait en fait de la roche en place, du substrat taillé verticalement, négatif de l'extraction de blocs (**fig. 17 à 19**). Contre la face Nord de la paroi rocheuse verticale résiduelle vient s'abuter un mur dont seule une face a été mise en évidence. Il s'agit apparemment d'un mur de soutènement qui retient un remblai de pierres de tout venant.

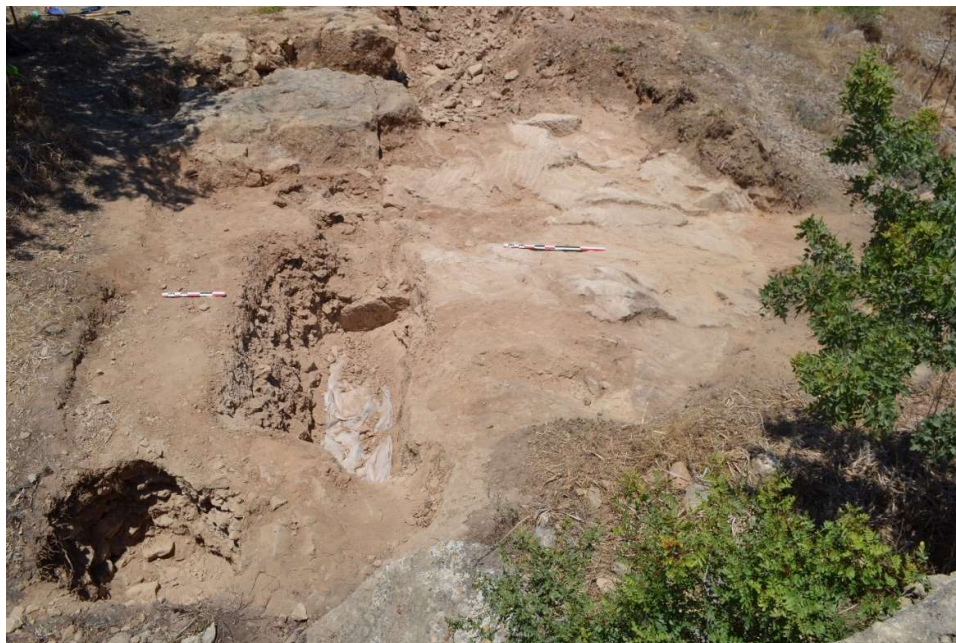
Fig. 35. La roche à nu vue depuis le haut de la masse rocheuse de l'église rupestre. En bas à gauche, fosse tardive. À l'arrière-plan en haut à gauche l'entaille dans la roche, interprétée comme une poterne en 2022.  
Clichés : M. Tastayre/Mafap.

Le substrat a été mis à nu sur toute la longueur du sondage (**fig. 35**), confirmant que la masse rocheuse de l'église était liée à l'aménagement du secteur. Celui-ci a été perturbé par des fosses plus tardives (cf. la fosse dans l'angle en bas à gauche de la fig. 35), probablement liées à l'activité de l'église, mais aucune sépulture n'a été mise au jour dans ce secteur.

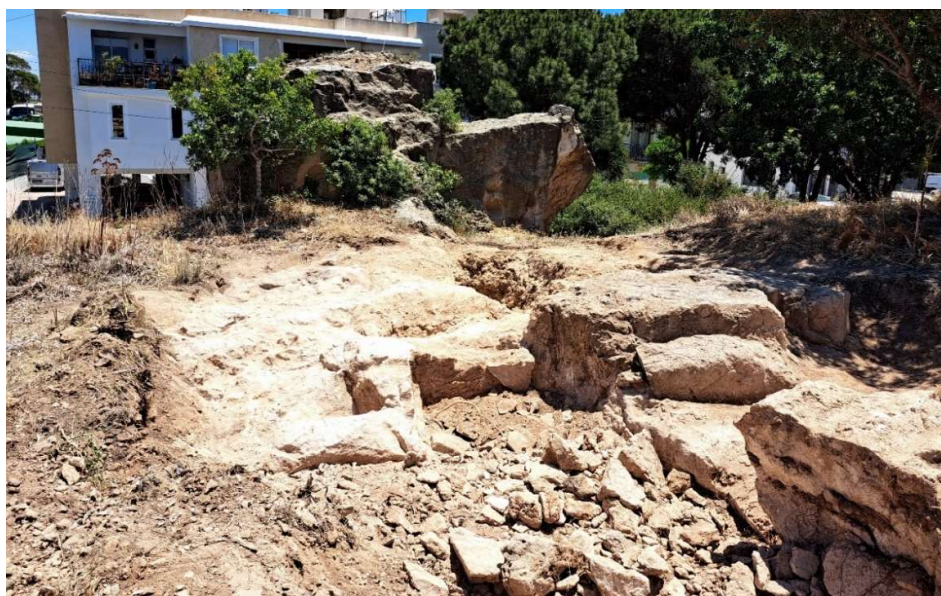
Fig. 36. L'épaisse couche de pierraille et d'éclats de taille comblant l'interruption de la roche taillée avec la masse rocheuse de l'église rupestre à l'arrière-plan. Vue vers l'Est.

La poursuite de la fouille dans le secteur de l'entaille perpendiculaire à la roche, interprétée comme une possible « poterne », en 2022, n'a pu être confirmée. Le dégagement de cette interruption de la roche a été rendu difficile car il était remblayé par d'importants volumes de pierres de tout venant, mais surtout d'éclats de taille de toutes dimensions (**fig. 36**).
