# Rapport n°3 du programme A19 sur l'enceinte urbaine de Nea Paphos (programme thématique n°6 sur les fortifications) du quinquennal 2022-2026 de l'Ecole française d'Athènes. Campagne 2024

Claire Balandier, Manuel Tastayre

**Programme de recherche thématique n°6 sur les fortifications**  
**A19 L'enceinte urbaine de Nea Paphos**  
**Rapport de 3<sup>e</sup> année (campagne 16 mai-17 juin 2024)**

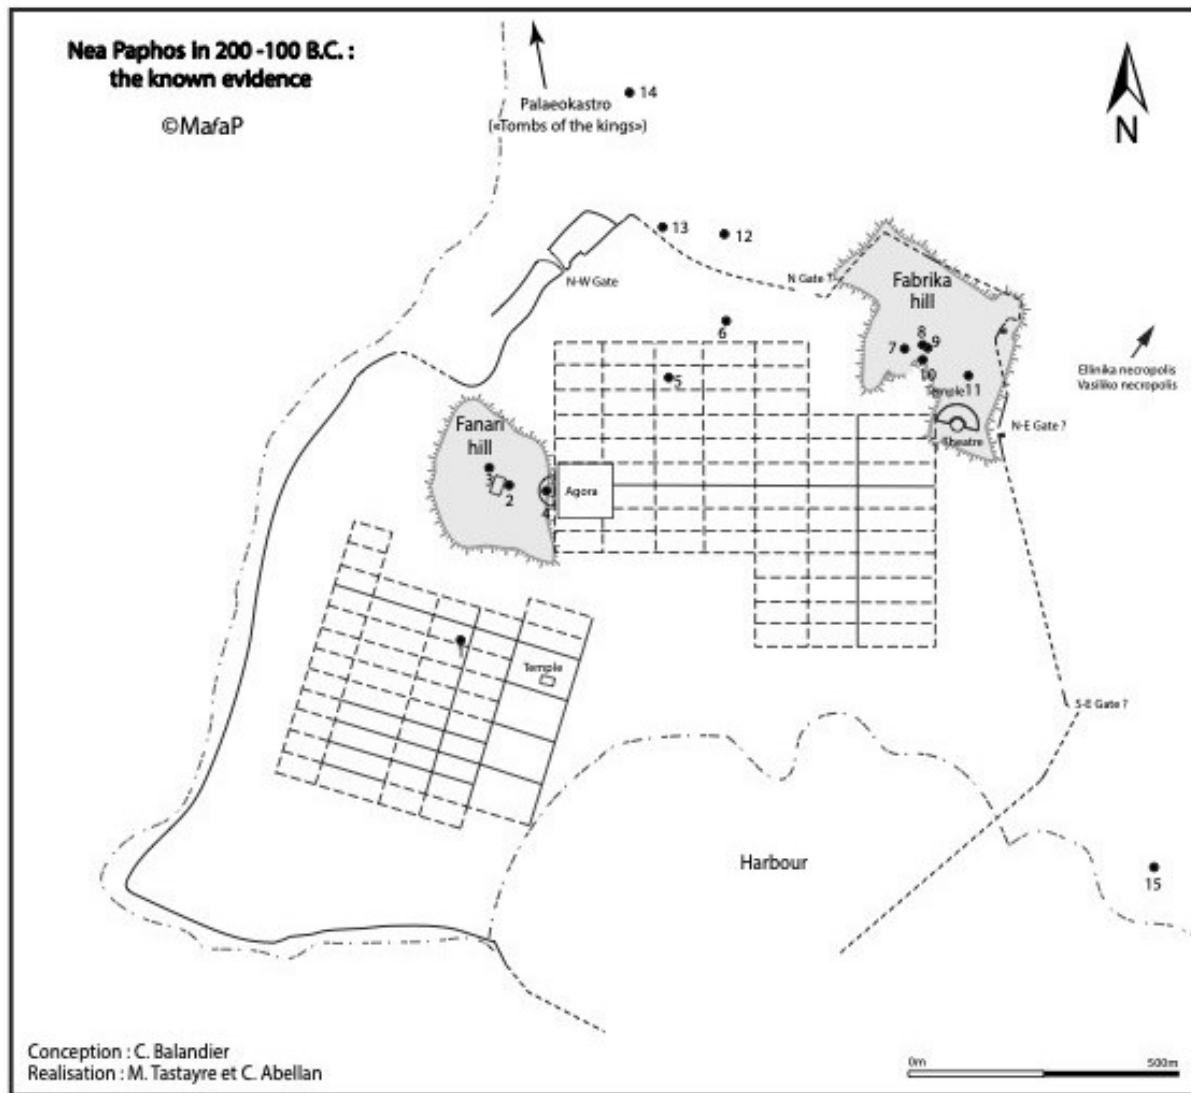
Fig. 1. Plan actualisé de Paphos vers 200-100 av. J.-C. avec le tracé restitué de l'enceinte urbaine en fonction des données archéologiques récentes. ©MafaP.

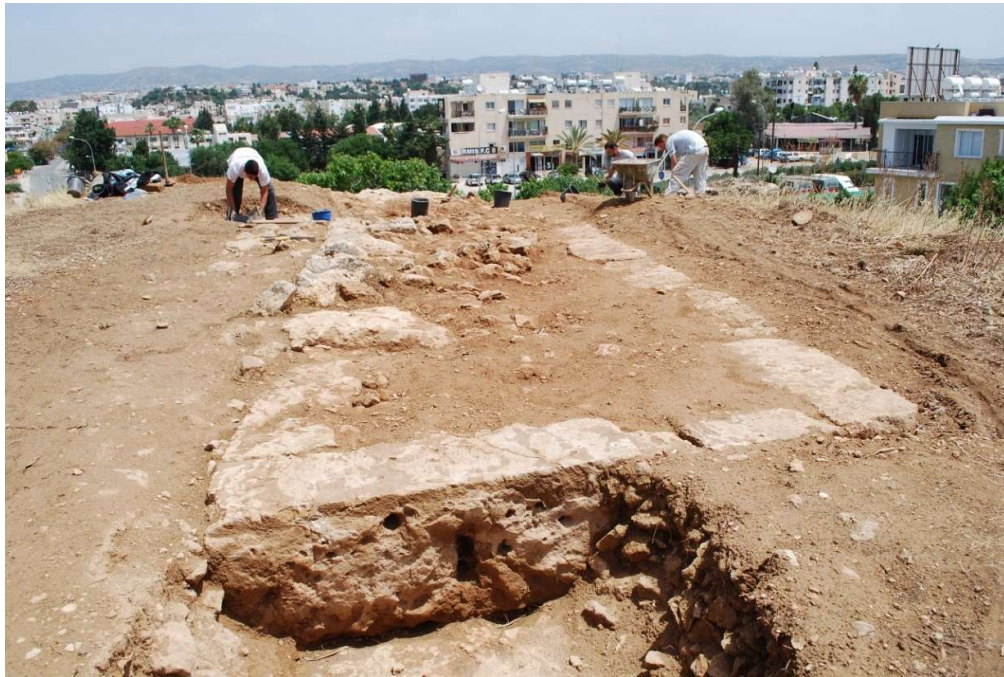
Fig. 2. Mise au jour de l'assise conservée d'une courtine du rempart Est par la MafàP (2014).

Sur cette colline, le rempart Est a été identifié, au cours des années précédentes, sur la ligne de rupture de pente du point le plus élevé au nord-est de la colline, sur la terrasse dominant l'église rupestre d'Ayios Agapitikos (**fig. 2**).

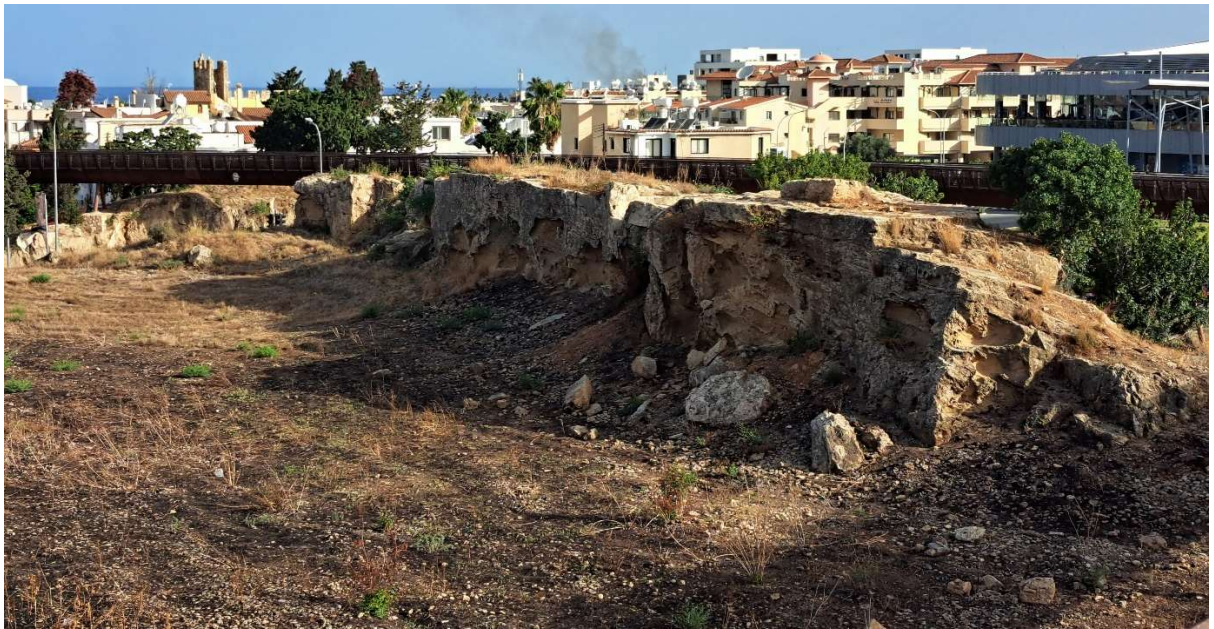
Fig. 3. La falaise résiduelle au Nord-Ouest de la colline de *Fabrika*. Vue vers le Nord-Ouest.

Le tracé du rempart Nord, quant à lui, demeurerait totalement inconnu, dans ce secteur de la ville, jusqu'à ce que nous ne l'identifions au sommet du reliquat du substrat qui domine le nord-ouest du secteur (**fig. 3 et 4**).

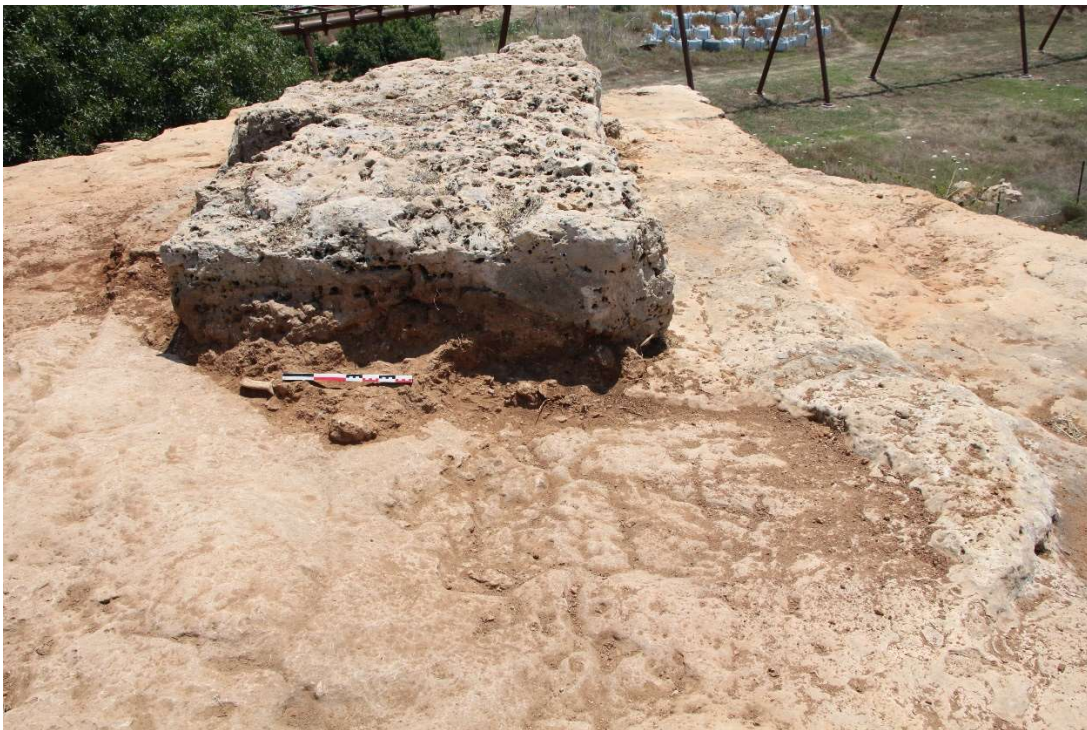
Fig. 3. Le substrat nivelé et terre argileuse et roche résiduelles de la structure interne du rempart Nord au sommet de la falaise. Vue vers l'Est.

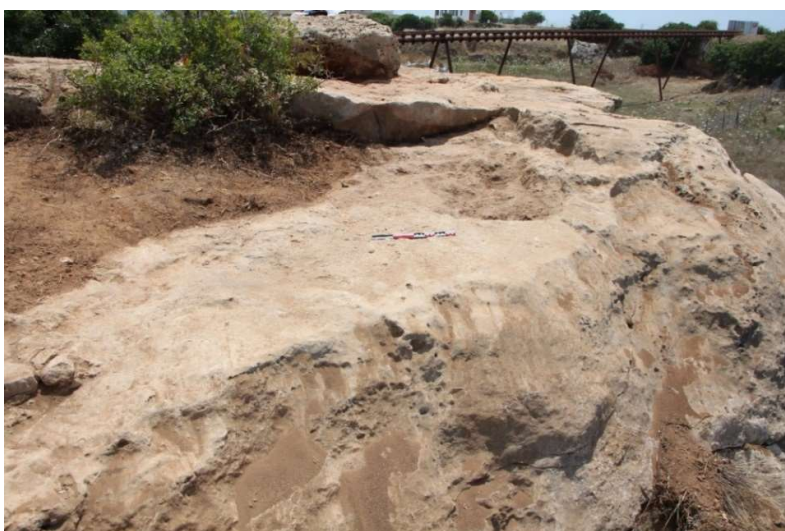
Fig. 5. La roche nivelée et le résidu de terre argileuse rougeâtre de la structure interne du mur. Vue vers l'est.

Sur cette même falaise, quelques mètres plus à l'ouest, nous avons pu observer que le substrat est nivelé de façon régulière et comporte encore la terre argileuse du remplissage entre les deux parements (disparus) dont il donne ainsi la limite (**fig. 5**).

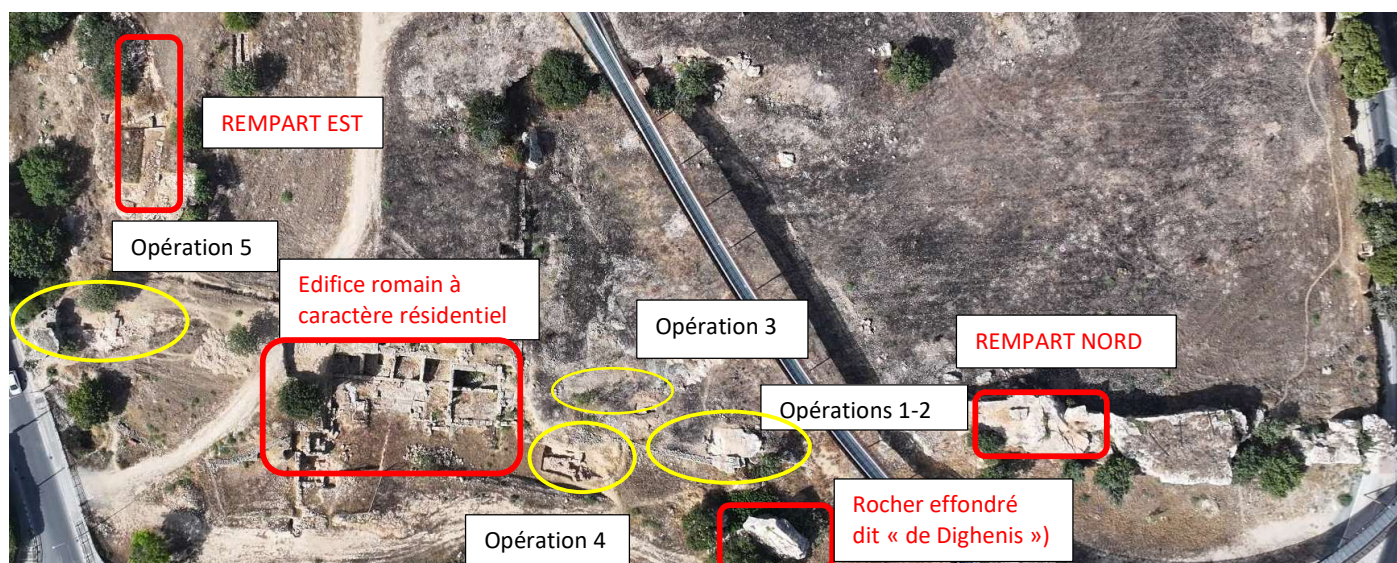
Fig. 6. Localisation des opérations effectuées sur le tracé du rempart Nord en 2024. Le Nord est en bas. Photo verticale par drone réalisée par le service de conservation du site archéologique de Paphos, dirigé par E. Charalampos (Département des Antiquités de Chypre), que nous remercions.

Cette année, l'objectif a été de poursuivre la recherche du tracé du rempart Nord à la hauteur de ce rocher et plus à l'est, et à tenter d'identifier sa jonction avec le rempart Est (**fig. 6**). Six opérations archéologiques principales ont été conduites par Claire Balandier, assistée de Manuel Tastayre<sup>2</sup>. Yohan Échaubard a assuré le conditionnement du mobilier archéologique et l'étude des timbres amphoriques rhodiens, nombreux, mis au jour par les différentes opérations décrites ci-dessous.

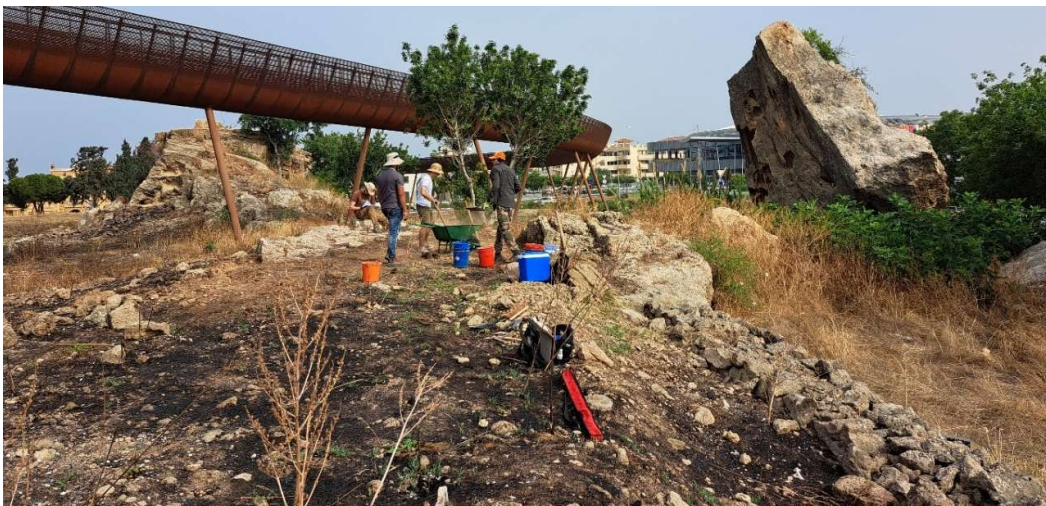
Fig. 7. Implantation d'un sondage dans l'axe de la falaise résiduelle et immédiatement au sud-est du fragment de falaise basculé (« rocher de Dighenis »). Vue vers le Nord-Ouest.

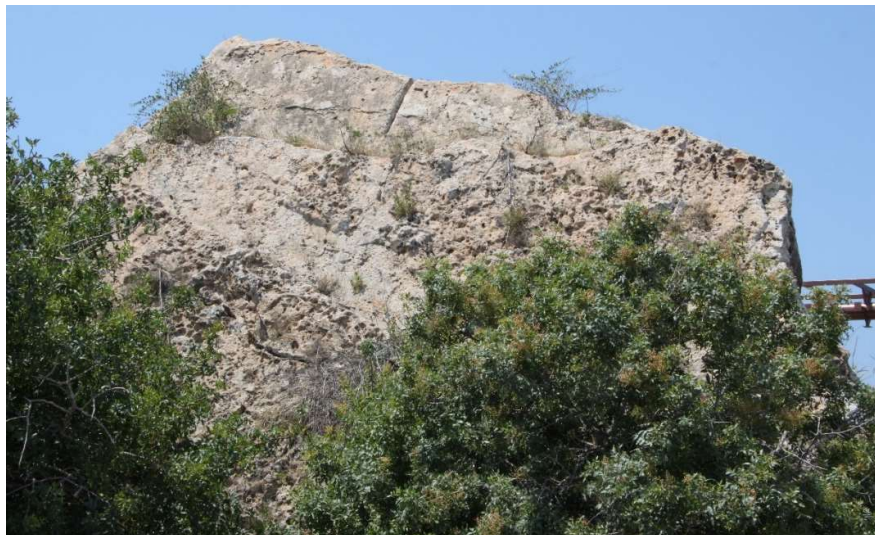
Fig. 8. Vue du lit d'attente basculé du fragment de falaise (« rocher de Dighenis »). Vue vers le Sud.

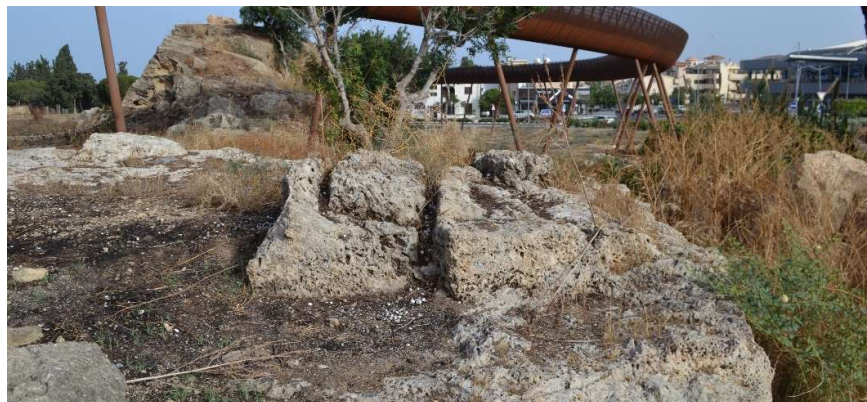
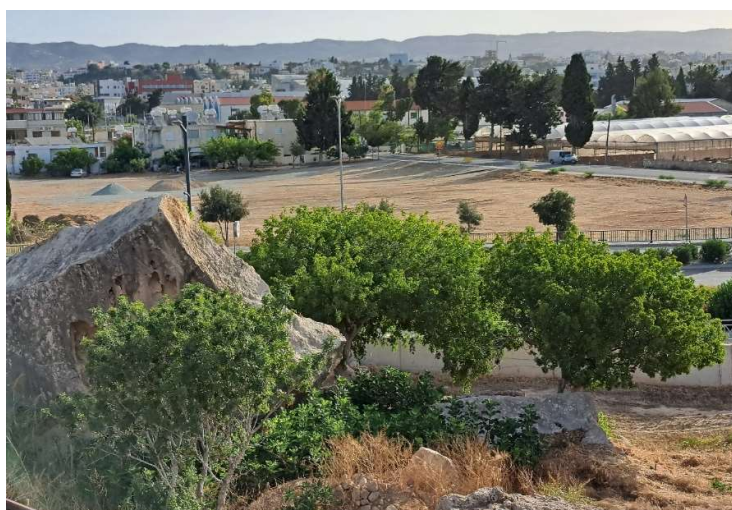
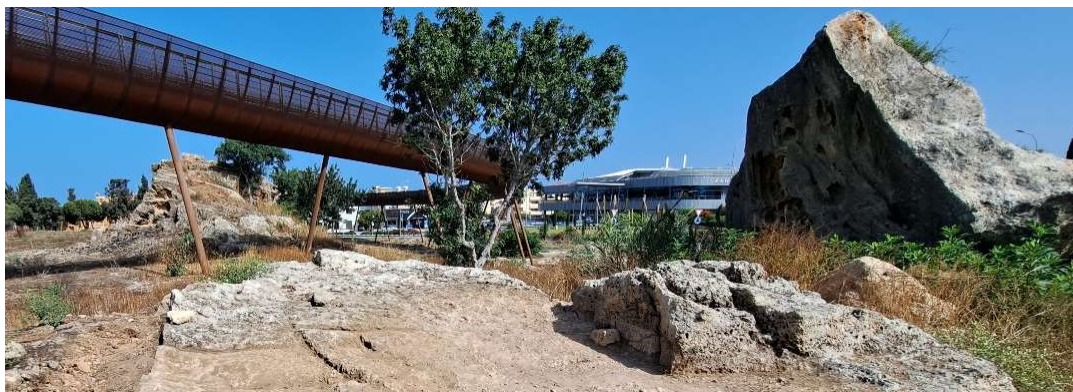
Fig. 9. Le substrat taillé dans l'axe de la falaise résiduelle (à l'arrière-plan) et au sud du fragment basculé (à droite du bord droit de la photo). Vue vers le Nord. Cliché : M. Tastayre/Mafap.

Fig. 10. Le fragment de falaise basculé (« rocher de Dighenis ») et la roche taillée à l'Est. Vue vers le Nord.

Fig. 11. Le substrat rocheux et la roche taillée à droite, dans l'axe de la falaise résiduelle (au fond) et immédiatement au sud-est du fragment de falaise effondré. Vue vers l'Ouest.

Au sud-est de cette portion de falaise effondrée, la roche apparaît et porte la trace d'aménagements et notamment d'encastrement de blocs (**fig. 9 à 11**). Un sondage a donc été ouvert pour vérifier s'il pouvait s'agir de la suite du tracé du rempart, à une altitude inférieure.

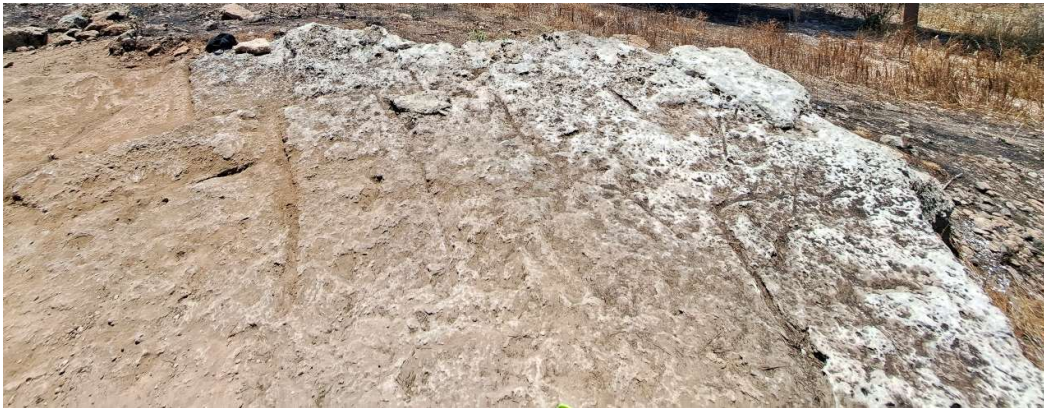
Fig. 12. La roche aplanie portant des sillons d'extraction de blocs parallélépipédiques. Vue vers l'Est.

La fouille a mis au jour un aplanissement du substrat sur tout le secteur immédiatement au sud des traces d'encastrement. La roche est creusée régulièrement de sillons, témoignage de l'extraction de blocs (**fig. 12**). La disposition des sillons, parallèles et perpendiculaires les uns aux autres, permet de déduire la dimension approximative des blocs extraits. Il s'agissait de blocs rectangulaires de grandes dimensions, jusqu'à 110 cm de long sur 27 de large. Il s'agit de dimensions qui sont similaires à celles des blocs en place dans la courtine mise au jour à l'Est de la colline, recourant à la « coudée égyptienne » comme unité modulaire (52,5 cm après équarrissage et mise en œuvre). Malgré l'absence de tessons, il est possible de penser que cette carrière à ciel ouvert soit hellénistique et qu'elle ait servi à alimenter le chantier de construction du rempart Nord. Un gros éclat de taille semble témoigner du travail d'égalisation des blocs avant mise en œuvre (**fig. 13**). Peut-être des blocs avaient-ils été extraits à proximité immédiate du chantier du rempart tout le long de son tracé. Dans ce cas, il pourrait aider à préciser l'emplacement de ce tracé.

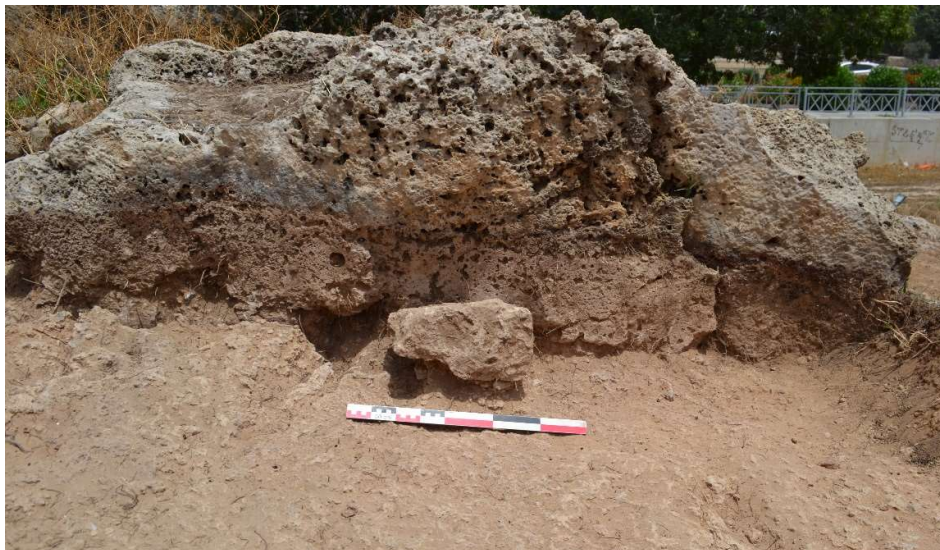
Fig. 13. Gros éclats de taille d'équarrissage de bloc. Vue vers le Nord. Cliché : M. Tastayre/Mafap.

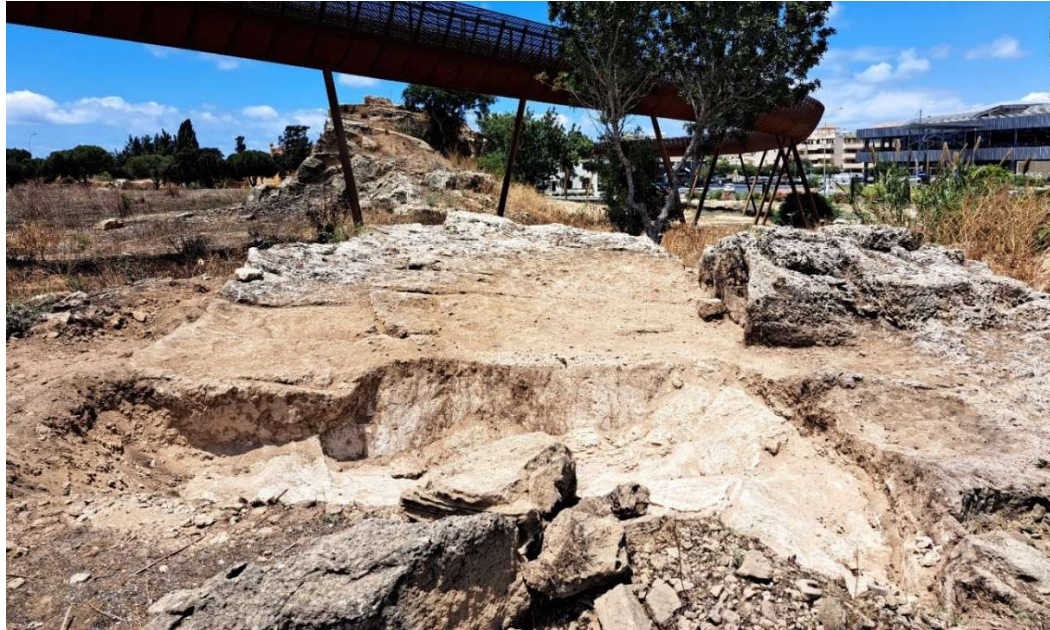
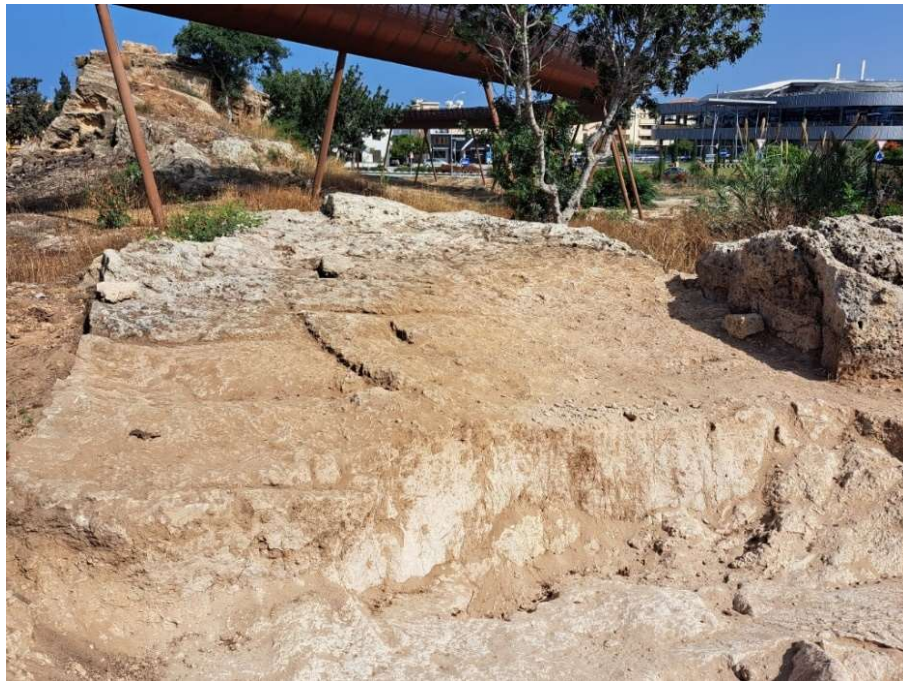
Fig. 14. La faille dans le substrat qui s'est en partie affaissé. Vue vers l'Ouest.

Fig. 15. Détail de l'arrachement du substrat et de sa désagrégation en sable. Vestiges du fond de carrière à l'arrière-plan dans l'axe de la falaise résiduelle et, à droite, de l'éclat de bloc. Vue vers l'Ouest

Le substrat y est apparu à une altitude légèrement inférieure, mais la roche y est beaucoup plus dégradée (**fig. 14 et 15**), en partie sableuse (calcarénite décomposée). Le substrat s'est fissuré et en partie affaissé, vraisemblablement à la suite du même séisme qui a fait s'effondrer la portion de falaise voisine. La roche s'est décomposée, constituant une couche sableuse qui a recouvert le substrat et le fond de carrière.

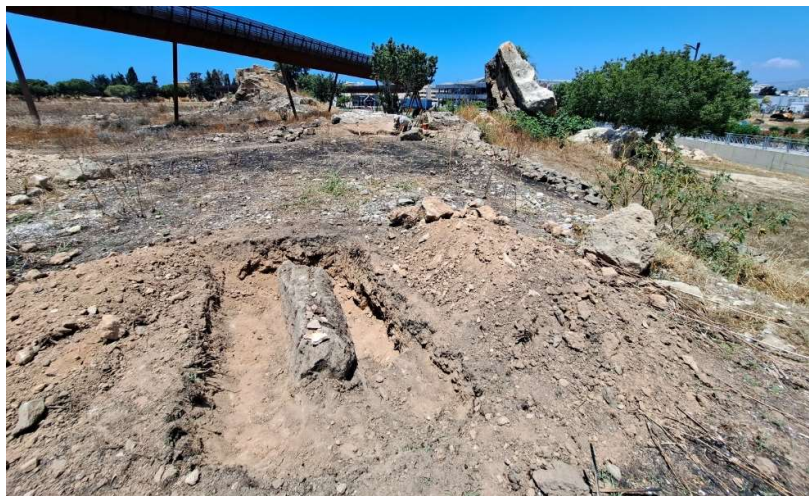
Fig. 16. La roche taillée émergeant à la surface en cours de dégagement. Vue vers l'Ouest.

Quelques dizaines de mètres au sud-est de cette zone d'extraction et de cet effondrement du substrat, un fragment de roche taillée émergeant verticalement de la terre a été observé (**fig. 16**). Celui-ci se trouvant presque dans l'axe de la falaise résiduelle ayant servi de socle au rempart Nord, un sondage a été ouvert pour vérifier s'il s'agissait d'un bloc en place.

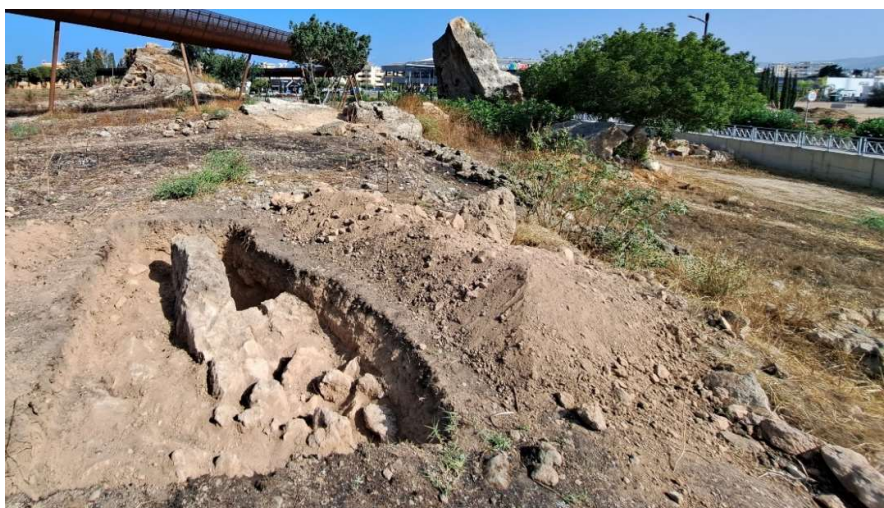
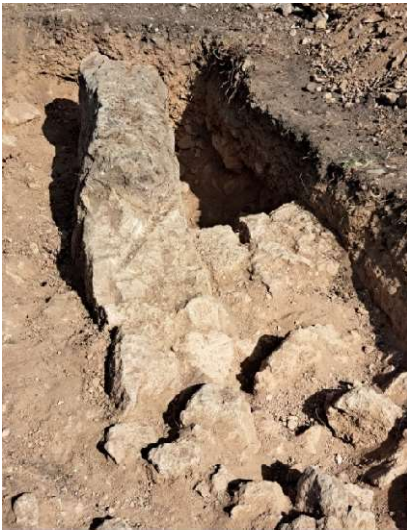
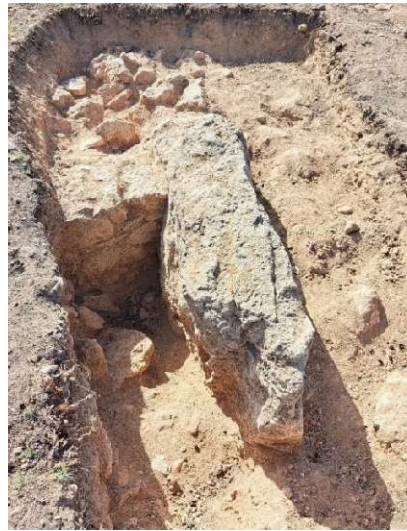
Fig. 17. Mise au jour de la roche taillée et d'un mur de soutènement. Vue vers l'Ouest.

Fig. 18 et 19. Vues de la roche taillée et d'un mur de soutènement. Vues vers l'Ouest et vers l'Est.

Le sondage a montré qu'il s'agissait en fait de la roche en place, du substrat taillé verticalement, négatif de l'extraction de blocs (**fig. 17 à 19**). Contre la face Nord de la paroi rocheuse verticale résiduelle vient s'abuter un mur dont seule une face a été mise en évidence. Il s'agit apparemment d'un mur de soutènement qui retient un remblai de pierres de tout venant.

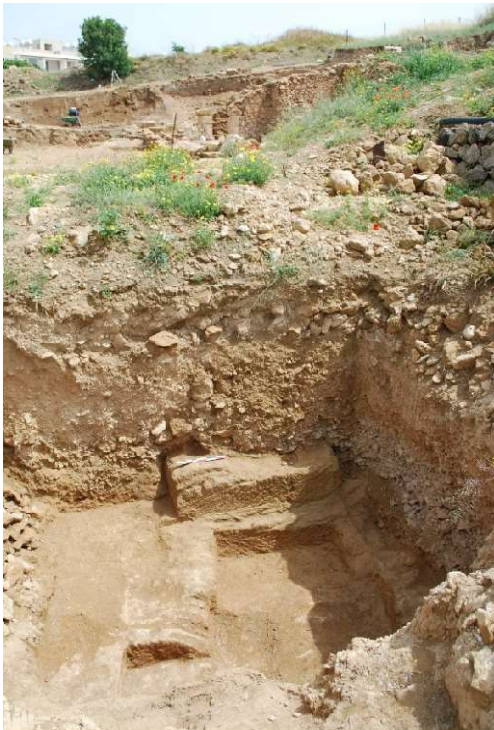
Fig. 20. Le substrat taillé mis au jour en 2012. Vues vers l'Est et le Sud-Est.

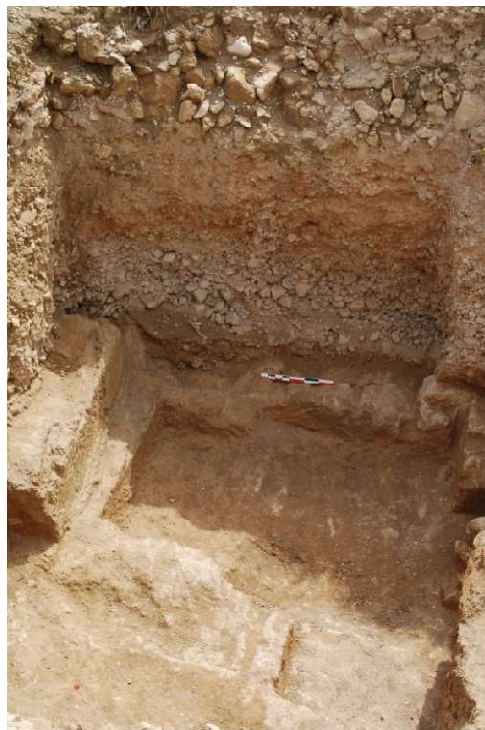
Fig. 21. Le fond de carrière et les couches de remblai accumulées.

L'extension linéaire de la carrière, dont les négatifs d'extraction témoignent qu'on y avait produit des blocs de grandes dimensions, similaires à ceux mis au jour dans la courtine du rempart Est, semble nous indiquer que le rempart Nord lui était vraisemblablement parallèle. Il est ainsi possible que celui-ci soit à rechercher quelques mètres plus au Nord où un sondage avait été ouvert, en 2012, pour identifier le niveau de circulation à l'ouest de la maison romaine et où le substrat avait été atteint très profondément (**fig. 20**). La couche stratigraphique obtenue avait fait comprendre que le secteur avait été fortement remblayé à l'époque romaine, ce qui avait modifié la topographie au nord de la colline de *Fabrika* (**fig. 21**).

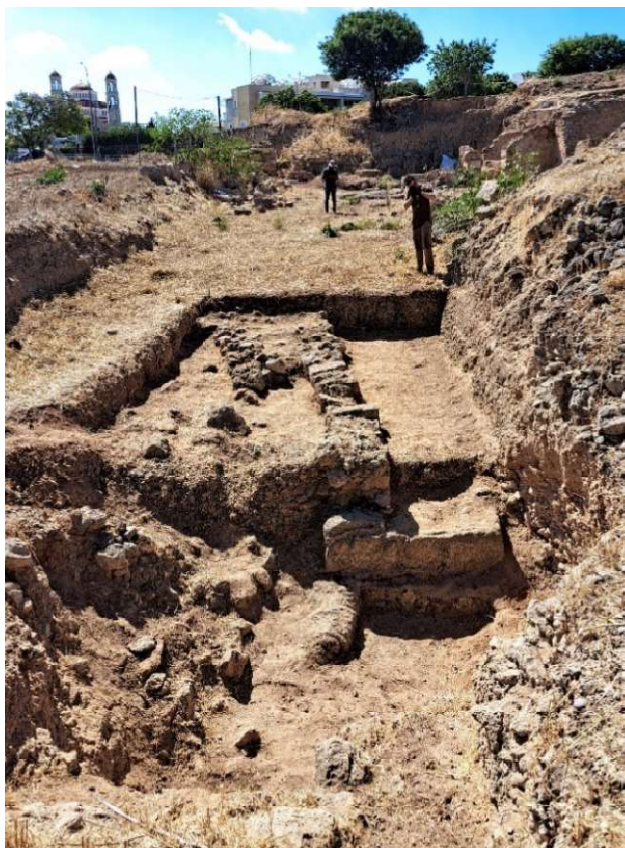
Fig. 22. Le mur sur le substrat taillé. Vue vers l'Est.

Un niveau de circulation damé (rue ?) semblait avoir alors été aménagé ; mis au jour en 2013, il était délimité au sud par un mur rudimentaire, fondé sur la roche (**fig. 22**), et conduisait vers la maison romaine, une trentaine de mètres plus à l'Est. Ce mur rudimentaire, fait de blocs en orthostates et de pierres de tout venant et terre, était en fait un mur de soutènement de l'épais remblai visible dans la berme Sud et un autre remblai a été constitué contre sa face Nord, apparemment pour soutenir une rue damée, comme on peut le voir dans la coupe de la berme Ouest du sondage (**fig. 23**).

Le retrait du remblai accumulé sur la roche a permis de mettre au jour le substrat sur plus de 6 m de long au sud du muret (**fig. 22**).

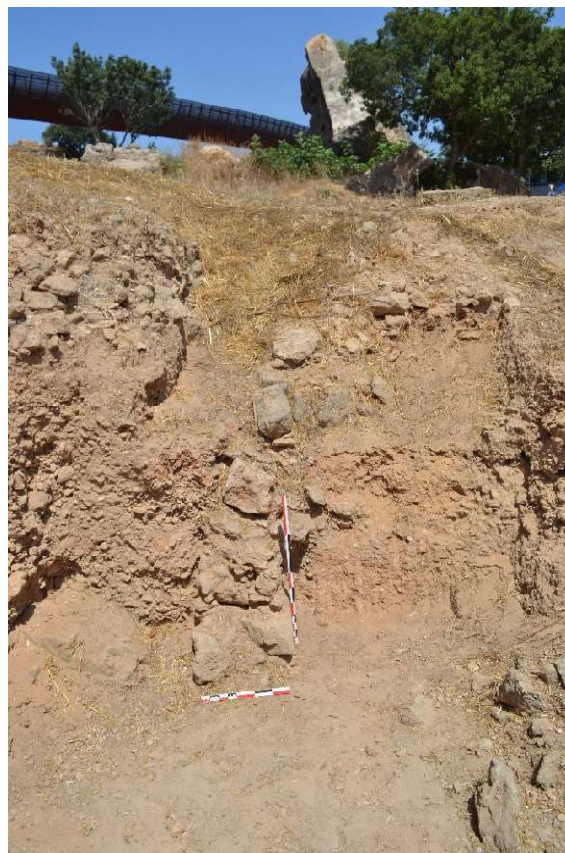
Fig. 23. Le mur sectionné dans la berme Ouest : Il retient un remblai au Sud (à gauche) et un remblai a été accumulé contre lui au Nord (à droite) pour établir une rue. Cliché : M. Tastayre/Mafap.

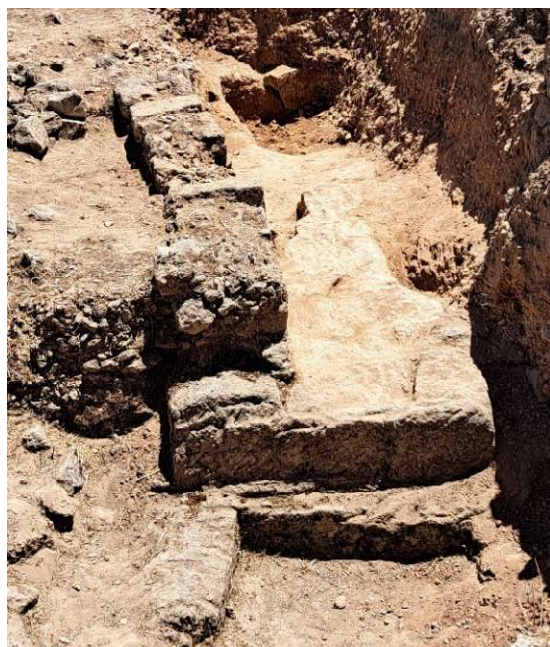
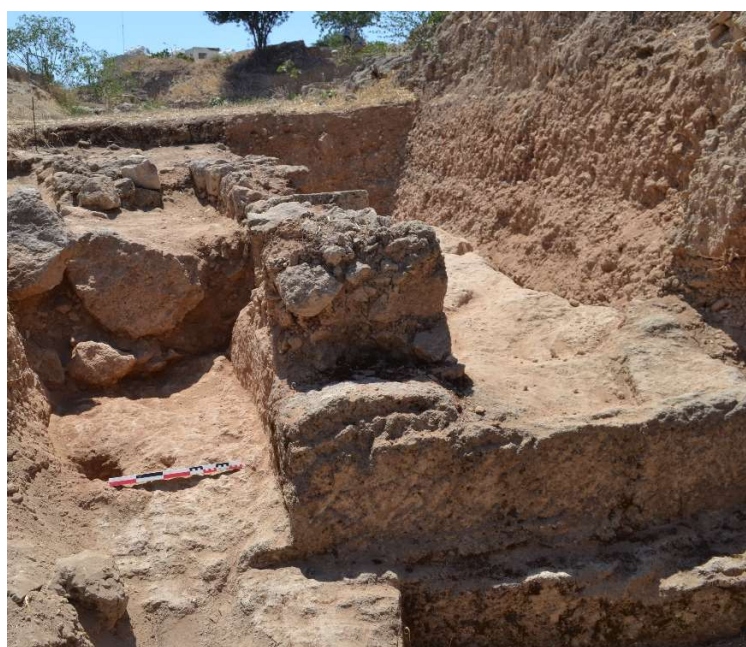
Fig. 24 et 25. Le mur de soutènement avant et après le démontage de son extrémité conservée à l'Ouest. Vues vers l'Est. Cliché : M. Tastayre/Mafap.

On a ainsi pu constater que la roche avait été régularisée, exactement comme cela a pu être observé au sommet de la falaise résiduelle. Le substrat taillé était en partie occulté par le muret retenant le remblai accumulé contre sa face Sud (visible dans la berme sud du sondage) et le remblai accumulé contre sa face Nord pour asseoir un niveau de circulation, apparemment à l'époque de la construction du bâtiment à caractère résidentiel, quelques mètres plus à l'Est (**fig. 22 et 23**). Ce muret est constitué de pierres en orthostates délimitant des zones de remplissage de pierres de tout venant mêlées à de la terre (**fig. 24**). Il est construit sur une épaisseur de roche nivelée sur plus de 6 m de long et environ 1,10 m d'épaisseur. Comme il occultait en partie le substrat taillé, il a été décidé de le démonter sur environ 1 m de long : ceci a permis de mettre au jour toute l'épaisseur du substrat taillé) et de faire apparaître un autre négatif de bloc, perpendiculaire et au lit d'extraction aplani (**fig. 25 et 26**).

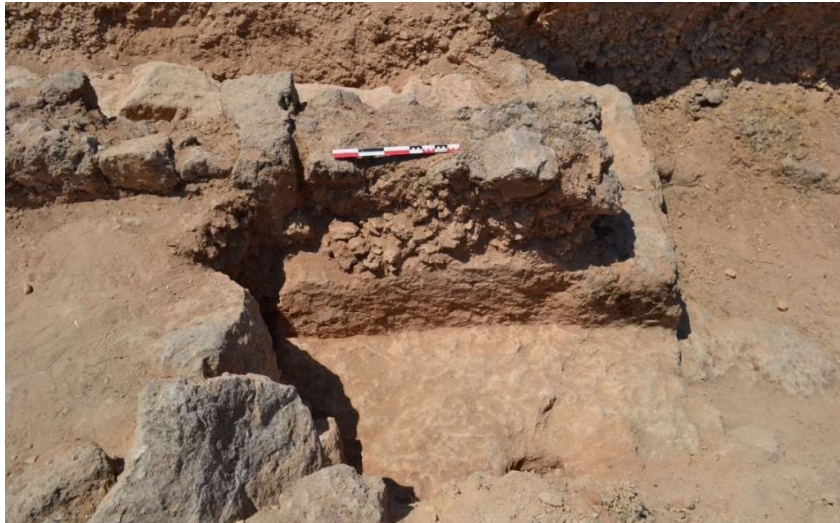
Fig. 26. Le négatif de bloc et le lit d'extraction aplani et la paroi régularisée. Vue vers le sud-ouest.  
Cliché : M. Tastayre/Mafâp.

Le substrat porte en effet nettement la trace d'outils ayant régularisé la roche après l'extraction d'un bloc (**fig. 26**). La paroi rocheuse laissée au sud par l'extraction du bloc a également été régularisée de façon soignée. Ceci conduit à penser qu'à l'emplacement même de blocs extraits de la roche avaient ensuite été posé un bloc de taille soigneusement équarri et pour lequel on avait préparé l'emplacement, le lit d'attente dans le substrat, tout aussi soigneusement. Il semble donc bien que l'on ait là les vestiges du socle du rempart Nord.

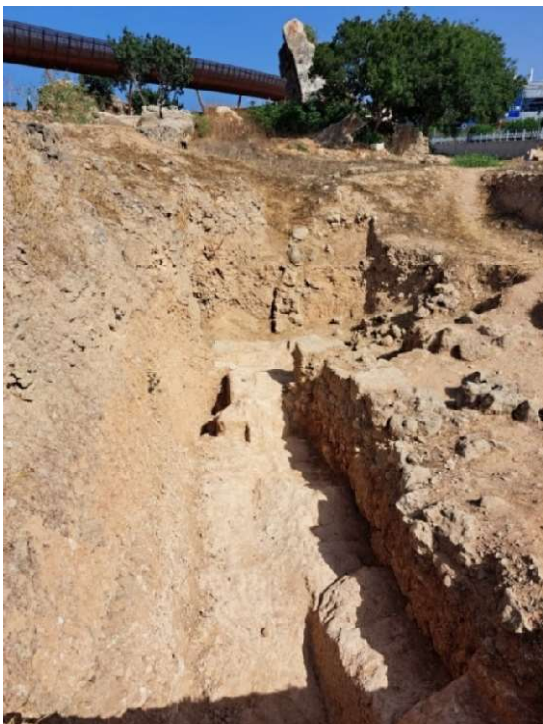
Fig. 27. La roche nivelée à l'Est du sondage avec un bloc non extrait dans l'axe du remplissage interne. Vue vers l'Ouest.

L'élargissement du sondage vers l'Est (**fig. 27**) a permis de poursuivre le dégagement du substrat et de constater que l'épaisseur de roche laissée volontairement par les carriers se poursuivait de façon linéaire et régulière sur environ 6 m de long vers l'Est. Cela a confirmé le fait que le substrat avait été régularisé en surface (**fig. 28**) et que, là aussi, la roche avait aussi été conservée sur la hauteur et l'épaisseur d'un bloc (bloc non extrait), comme si on avait souhaité le conserver dans l'alignement du socle rocheux. S'il s'agit bien du soubassement du rempart, il aurait été pris dans la structure interne, entre deux parements aujourd'hui disparus.

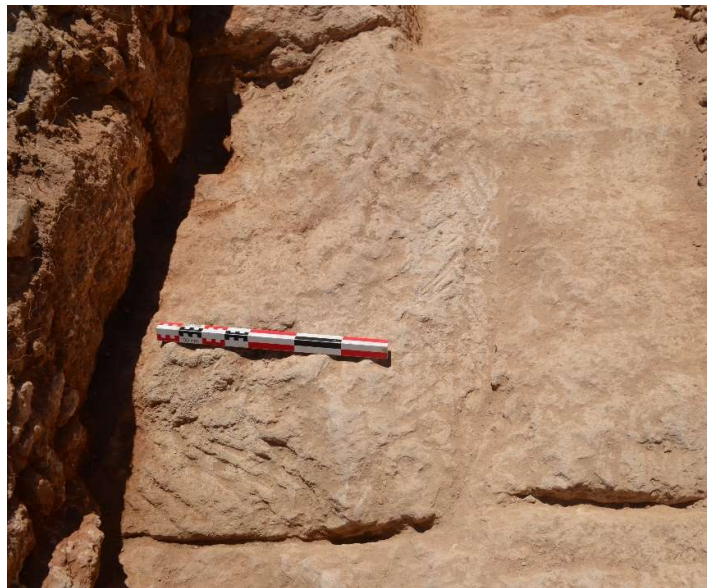
Fig. 28. Traces de régularisation de la roche pour en faire un lit d'attente. Vue vers l'Est. Cliché : M. Tastayre/Mafâp.

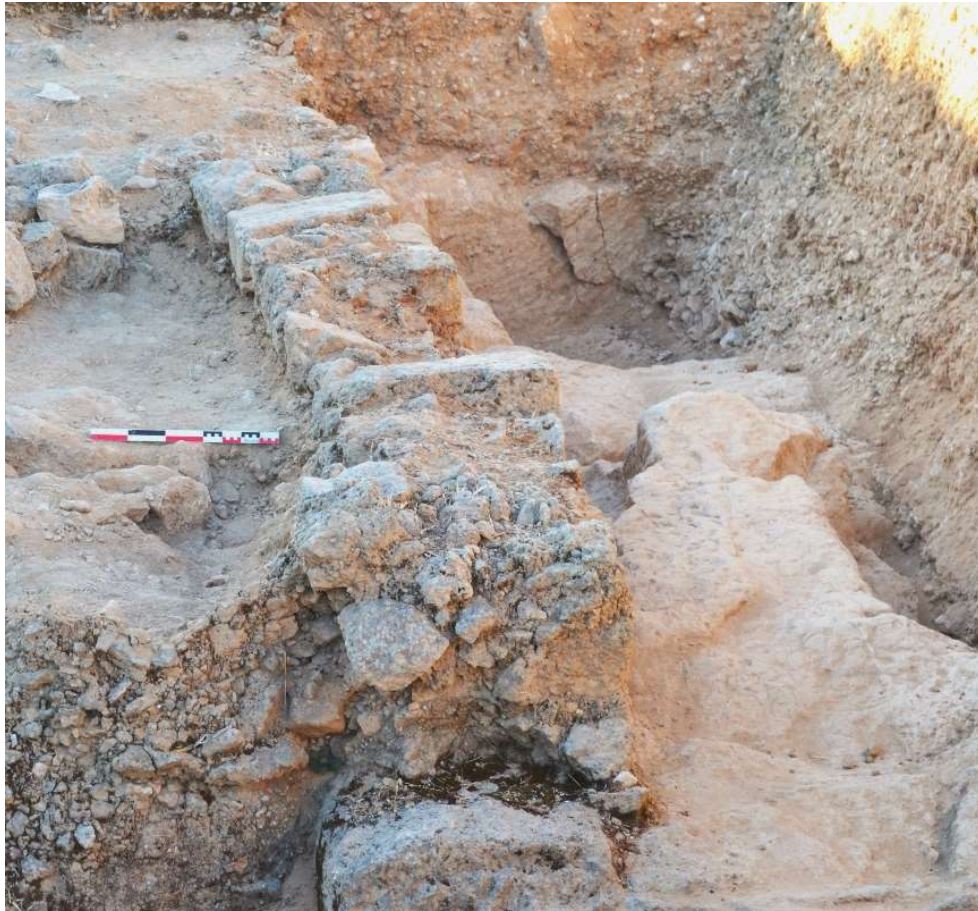
Fig. 29. À l'arrière-plan, le substrat retaillé verticalement prend la direction du sud-sud-ouest. Vue vers le sud-est. Cliché : M. Tastayre/MafàP.

La roche nivelée prend alors une direction sud-sud-est et disparaît dans l'angle des bermes est et sud du sondage élargi (**fig. 29**). Ce massif taillé dans le substrat ayant une épaisseur et une largeur régulières, il pourrait effectivement s'agir du socle rocheux du rempart comme Jean-Claude Bessac en avait émis l'hypothèse. Le mobilier archéologique mis au jour dans la couche sableuse, mêlée de cailloutis, recouvrant le substrat et s'interrompant contre la face sud du massif rocheux (« socle » du rempart) n'a pas été encore expertisé : au premier regard, il semble majoritairement hellénistique, mais la présence de tessons romains n'est pas à exclure, notamment en raison du réaménagement de tout le secteur Nord de la colline à l'époque romaine.

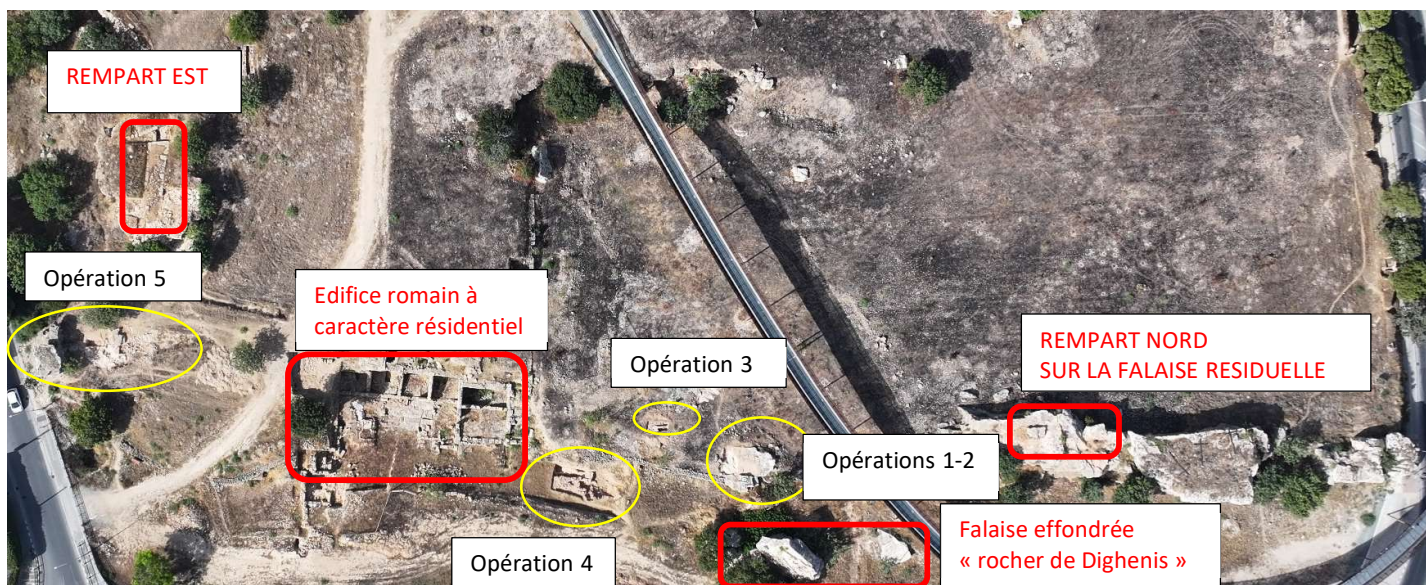
Fig. 30. Vue verticale des secteurs de fouille de l'enceinte urbaine au Nord de la colline de *Fabrika*. Le Nord est en bas.

La recherche de la jonction entre les remparts oriental et septentrional a été reprise au nord-est de la colline là où la roche avait été atteinte en 2022 au Nord et en contrebas de la courtine du rempart Est et à l'ouest de l'église rupestre d'Ayios Agapitikos (**fig. 30**).

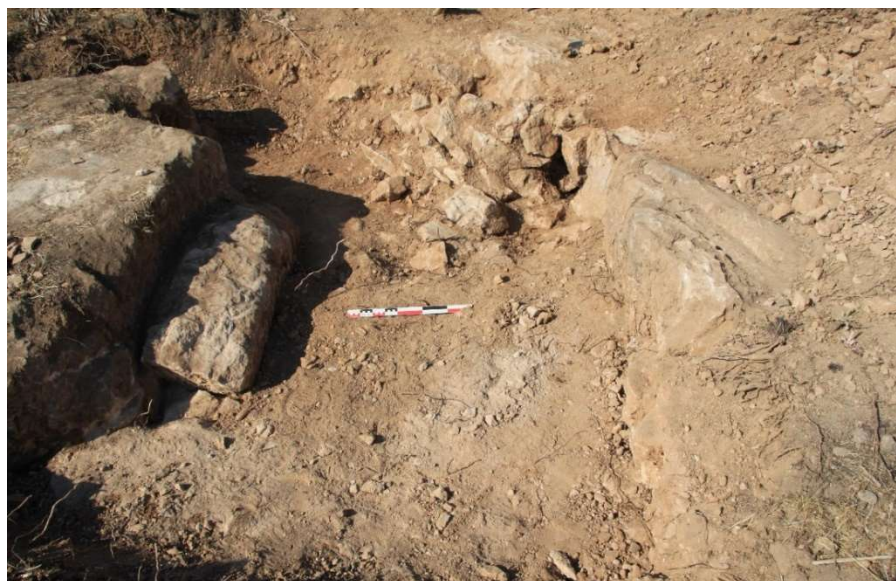
Fig. 31. L'interruption de la roche, nivelée de part et d'autre : « poterne » ? (2022). Vue vers le Sud.

En 2022, la recherche de cette jonction avait mis au jour la roche nivelée sur la terrasse inférieure à celle où a été mis au jour le rempart Est. Cette roche comportait une entaille nette, révélée par le dégagement de surface (**fig. 31**). Elle s'interrompait ainsi sur environ 1,20 m Est-Ouest, délimitant ce qui ressemblait à un passage Nord-Sud, une éventuelle poterne à l'extrémité Nord du rempart Est (**fig. 32**).

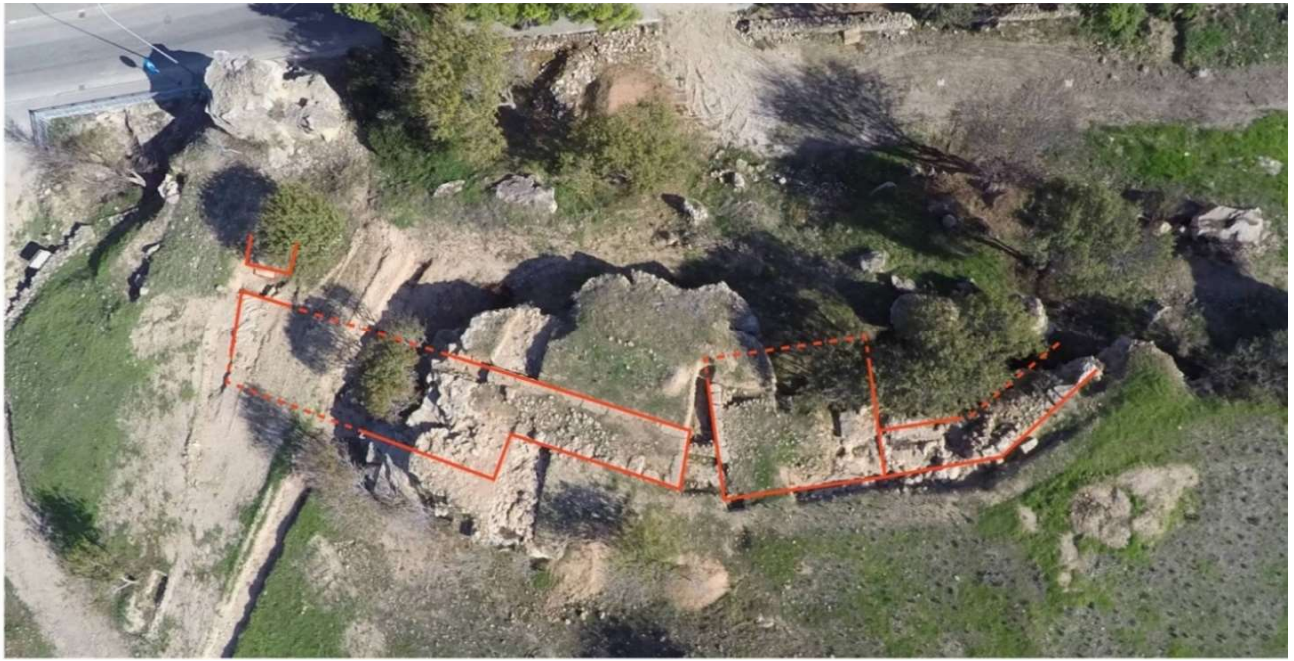
Fig. 32. Restitution des vestiges du rempart Est et de la poterne mis au jour par la MafàP en 2022.  
Restitution : Matthieu Guintrand. Le Nord est à gauche.

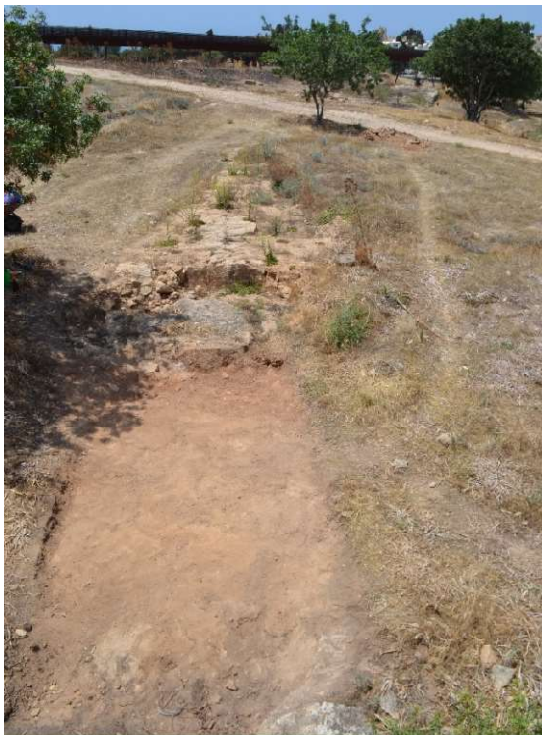
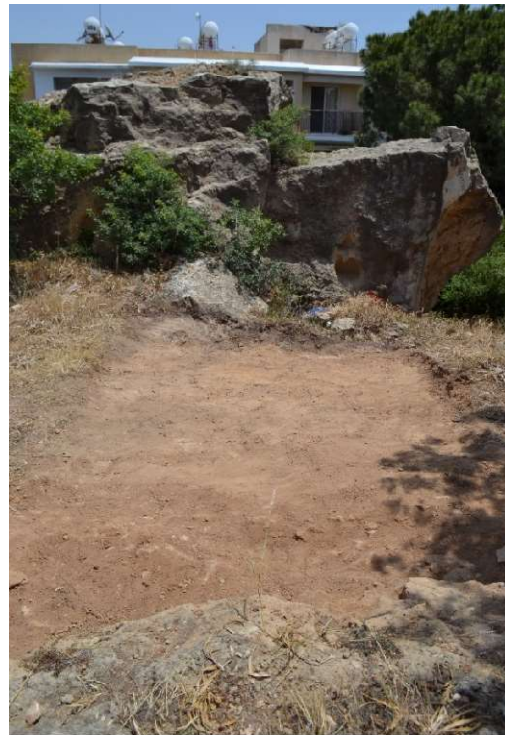
Fig. 33 et 34. Emplacement du sondage (opération 5)  
Clichés : M. Tastayre/Mafàp.

Pour vérifier l'hypothèse de la présence de cette poterne et du rempart Nord sur cette terrasse, un sondage a été ouvert à l'est de cette entaille dans la roche, dans l'axe de la masse rocheuse résiduelle dans laquelle a été creusée l'église rupestre d'Ayios Agapitikos (**fig. 33 et 34**).

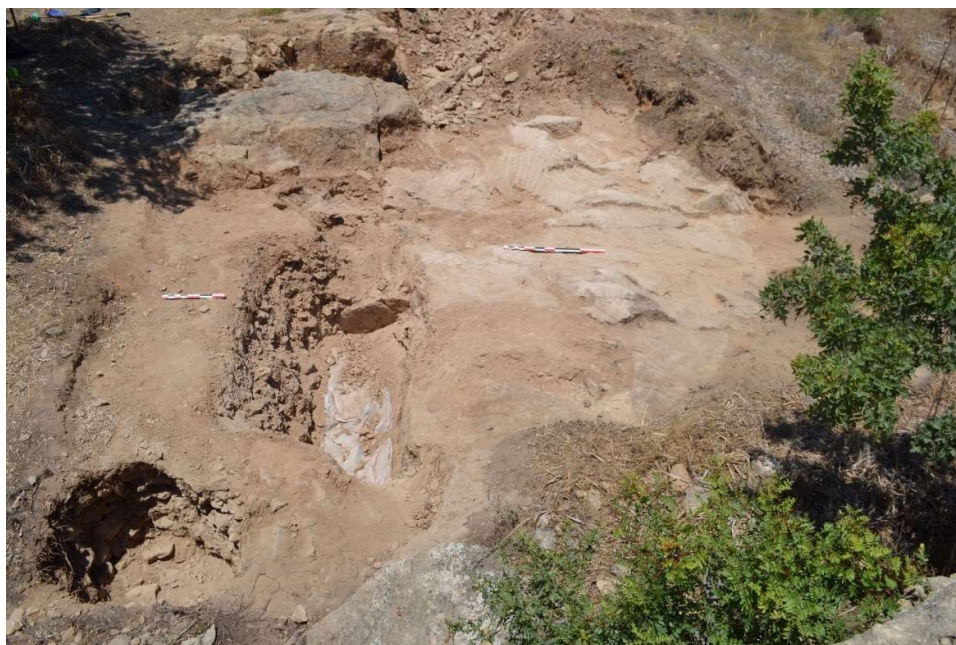
Fig. 35. La roche à nu vue depuis le haut de la masse rocheuse de l'église rupestre. En bas à gauche, fosse tardive. À l'arrière-plan en haut à gauche l'entaille dans la roche, interprétée comme une poterne en 2022. Clichés : M. Tastayre/Mafap.

Le substrat a été mis à nu sur toute la longueur du sondage (**fig. 35**), confirmant que la masse rocheuse de l'église était liée à l'aménagement du secteur. Celui-ci a été perturbé par des fosses plus tardives (cf. la fosse dans l'angle en bas à gauche de la fig. 35), probablement liées à l'activité de l'église, mais aucune sépulture n'a été mise au jour dans ce secteur.
