# Rapport n°3 du programme A19 sur l'enceinte urbaine de Nea Paphos (programme thématique n°6 sur les fortifications) du quinquennal 2022-2026 de l'Ecole française d'Athènes. Campagne 2024

Claire Balandier, Manuel Tastayre

**Programme de recherche thématique n°6 sur les fortifications**  
**A19 L'enceinte urbaine de Nea Paphos**  
**Rapport de 3<sup>e</sup> année (campagne 16 mai-17 juin 2024)**

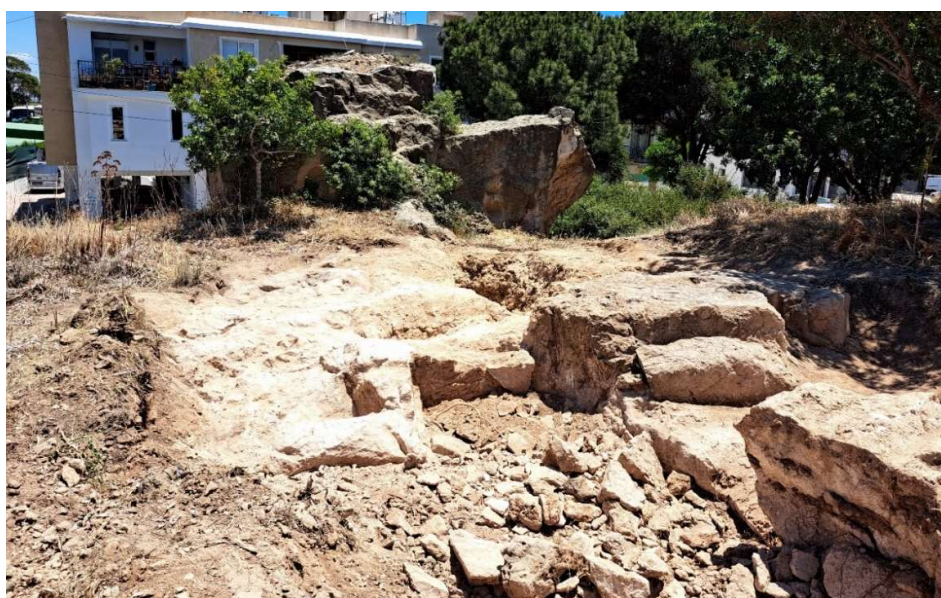
Fig. 36. L'épaisse couche de pierraille et d'éclats de taille comblant l'interruption de la roche taillée avec la masse rocheuse de l'église rupestre à l'arrière-plan. Vue vers l'Est.

La poursuite de la fouille dans le secteur de l'entaille perpendiculaire à la roche, interprétée comme une possible « poterne », en 2022, n'a pu être confirmée. Le dégagement de cette interruption de la roche a été rendu difficile car il était remblayé par d'importants volumes de pierres de tout venant, mais surtout d'éclats de taille de toutes dimensions (**fig. 36**).

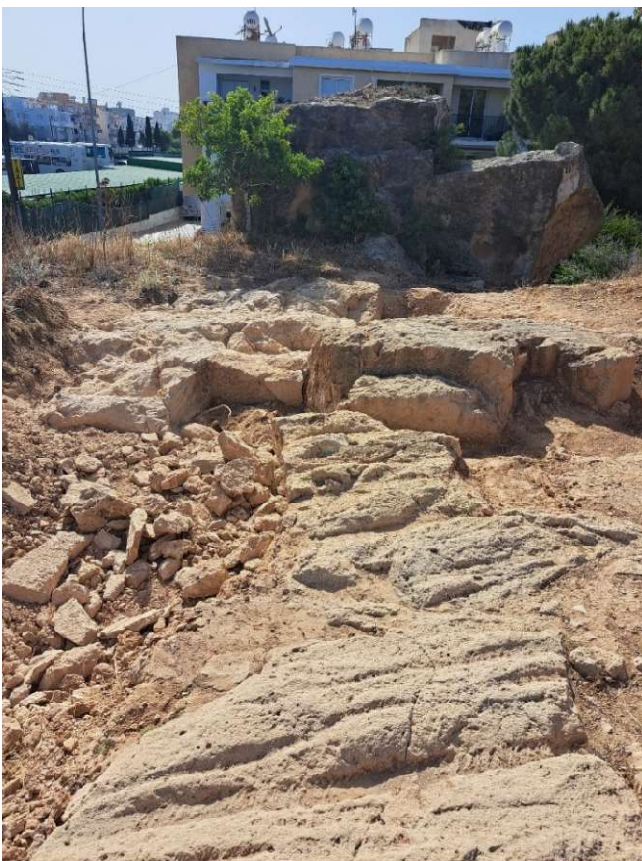
Fig. 37. Traces de charrue sur le substrat nivelé.  
Vue vers l'Est.

Le substrat qui avait été dégagé en 2022 à l'Ouest de son interruption sur 1, 20 de large portait la trace des charrues utilisées dans le secteur au cours du siècle dernier, mais aucun sillon d'extraction n'avait été observé (**fig. 37**). La roche semblait avoir été nivelé et surcreusée au nord et au sud, comme pour créer un socle. Ce socle ayant été interrompu par un creusement perpendiculaire, on en avait déduit qu'il pouvait s'agir du soubassement du rempart Nord percé d'une poterne. Un nettoyage soigneux a été réalisé cette année à l'Est de ce passage et a fait apparaître des traces claires d'outils d'extraction et une marque sur la roche qui a été identifiée ailleurs sur des blocs épars dans la destruction de la maison romaine voisine ou en œuvre dans le soubassement du portique sud de l'agora : il s'agit d'un grand delta majuscule à barre brisée enserré dans un cercle (**fig. 38**). La quasi absence de mobilier archéologique dans le remblai voisin de nous aide pas à déterminer si cette marque est d'époque hellénistique ou romaine. Dans la maison romaine comme sur l'agora, il pourrait s'agir de blocs en remplois.

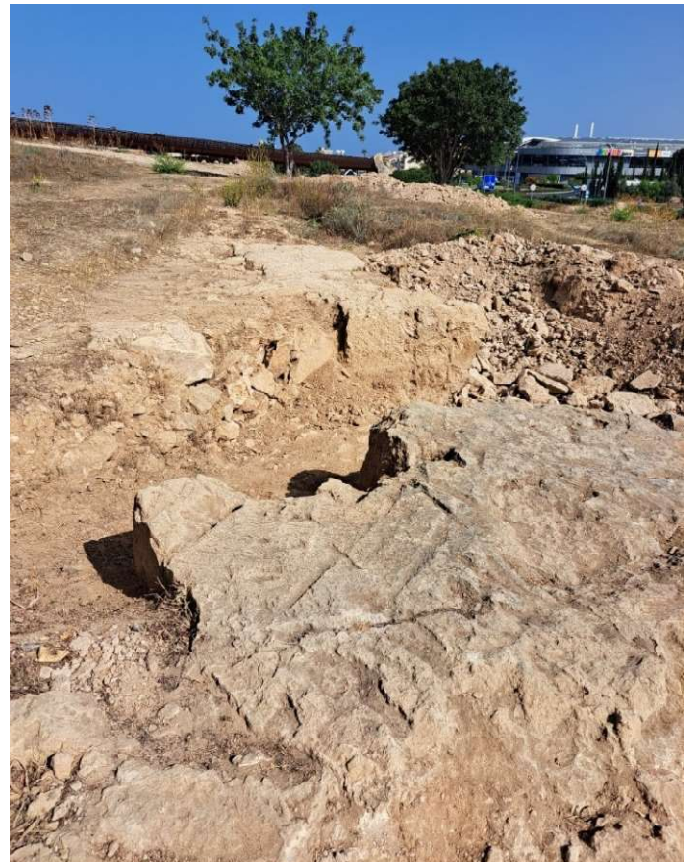
Fig. 38. Marque incisée dans la roche nivelée à l'ouest du passage.  
Vue vers l'Ouest.

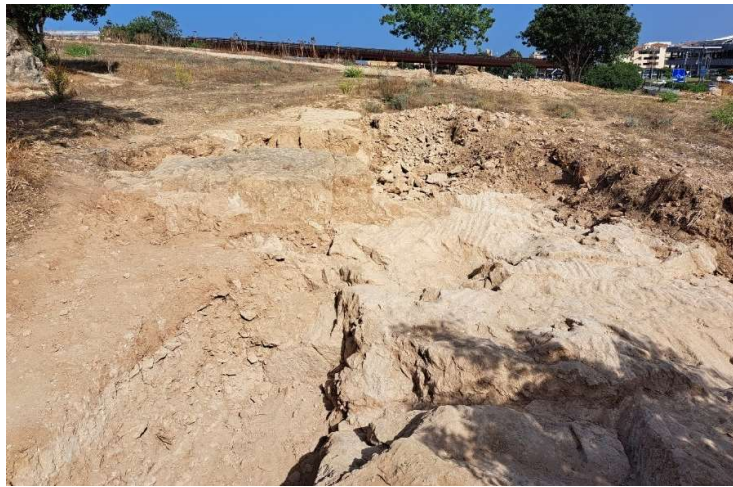
Fig. 39. Le substrat très endommagé au pied de l'église rupestre. Un front de taille est visible dans le sondage à gauche de la photo. Vue vers l'Ouest.

Cependant, la poursuite du dégagement de la roche plus à l'Est au pied de la paroi ouest de la masse rocheuse de l'église rupestre, a montré que tout le secteur avait été l'objet d'extraction de la pierre, peut-être pour l'aménagement de l'église, après que la roche se soit en partie affaïssée. La roche est très abimée dans ce secteur (**fig. 39**). En limite Nord du sondage, elle est en effet fracturée et devient très sableuse, comme cela a pu être également mis en évidence dans l'opération 2, à côté du fragment de falaise effondrée. Des vestiges de fronts de taille sont identifiables dans les dégagements effectués au Sud et au Nord. La masse de remblai d'éclats de taille et pierres a empêché d'atteindre le fond. Dans le sondage Sud, un drap a été posé pour indiquer l'arrêt de la fouille.

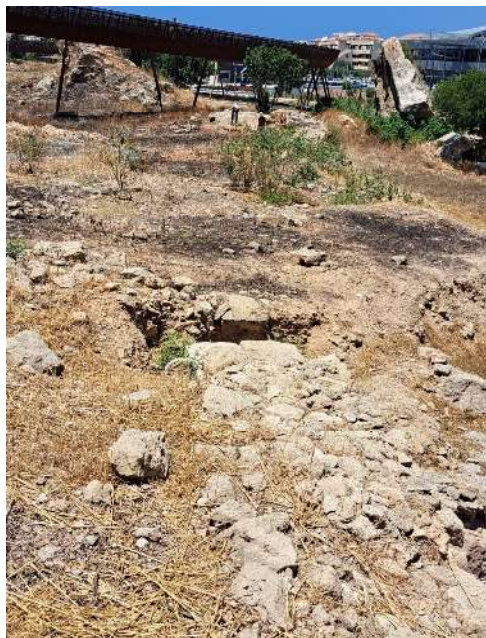
Fig. 40. L'extrémité Ouest du mur de soutènement Sud du bâtiment romain (ici vue à son sommet au premier plan) est dans l'axe de la falaise résiduelle supportant les vestiges du rempart Nord. Vue vers l'Ouest.

Cette opération n'a pas permis de confirmer que le rempart Nord était fondé sur cette terrasse, mais n'a pas non plus permis d'en infirmer totalement l'hypothèse. Le substrat nivelé se trouvant approximativement dans l'axe de la falaise résiduelle sur laquelle nous avons identifié le tracé du rempart Nord, celui-ci aurait pu être implanté sur cette terrasse. Cependant, la découverte, au cours de cette même campagne, du prolongement vers l'Est du mur de soutènement Sud du grand bâtiment à caractère résidentiel (dit « maison romaine ») conduit à penser que tout le nord de la colline a subi un réaménagement important à l'époque romaine, probablement à la suite de l'un des tremblements de terre survenus entre la fin du I<sup>er</sup> siècle av. J.-C. et la construction de ce bâtiment dans la 2<sup>e</sup> moitié du I<sup>er</sup> siècle de notre ère. Le substrat retaillé et nivelé, que l'on a dégagé sur plusieurs mètres à l'ouest de l'église rupestre pourrait correspondre au prolongement vers l'Est d'un nouveau quartier résidentiel établi à cette époque. L'extrémité Ouest du mur de soutènement Sud de la maison romaine est bien dans l'axe de la falaise résiduelle (**fig. 40**).
