## La construction d'annotations sémantiques spatialisées des données de la cathédrale avec la plateforme aioli

Adeline MANUEL, MAP - UPR 2002 CNRS

### Une cathédrale de données numériques et connaissances pluridisciplinaires

Journées d'études du groupe de travail "données numériques" du chantier scientifique Notre-Dame de Paris  
19 - 21 juin 2024, Campus CNRS Joseph Aiguier, Marseille

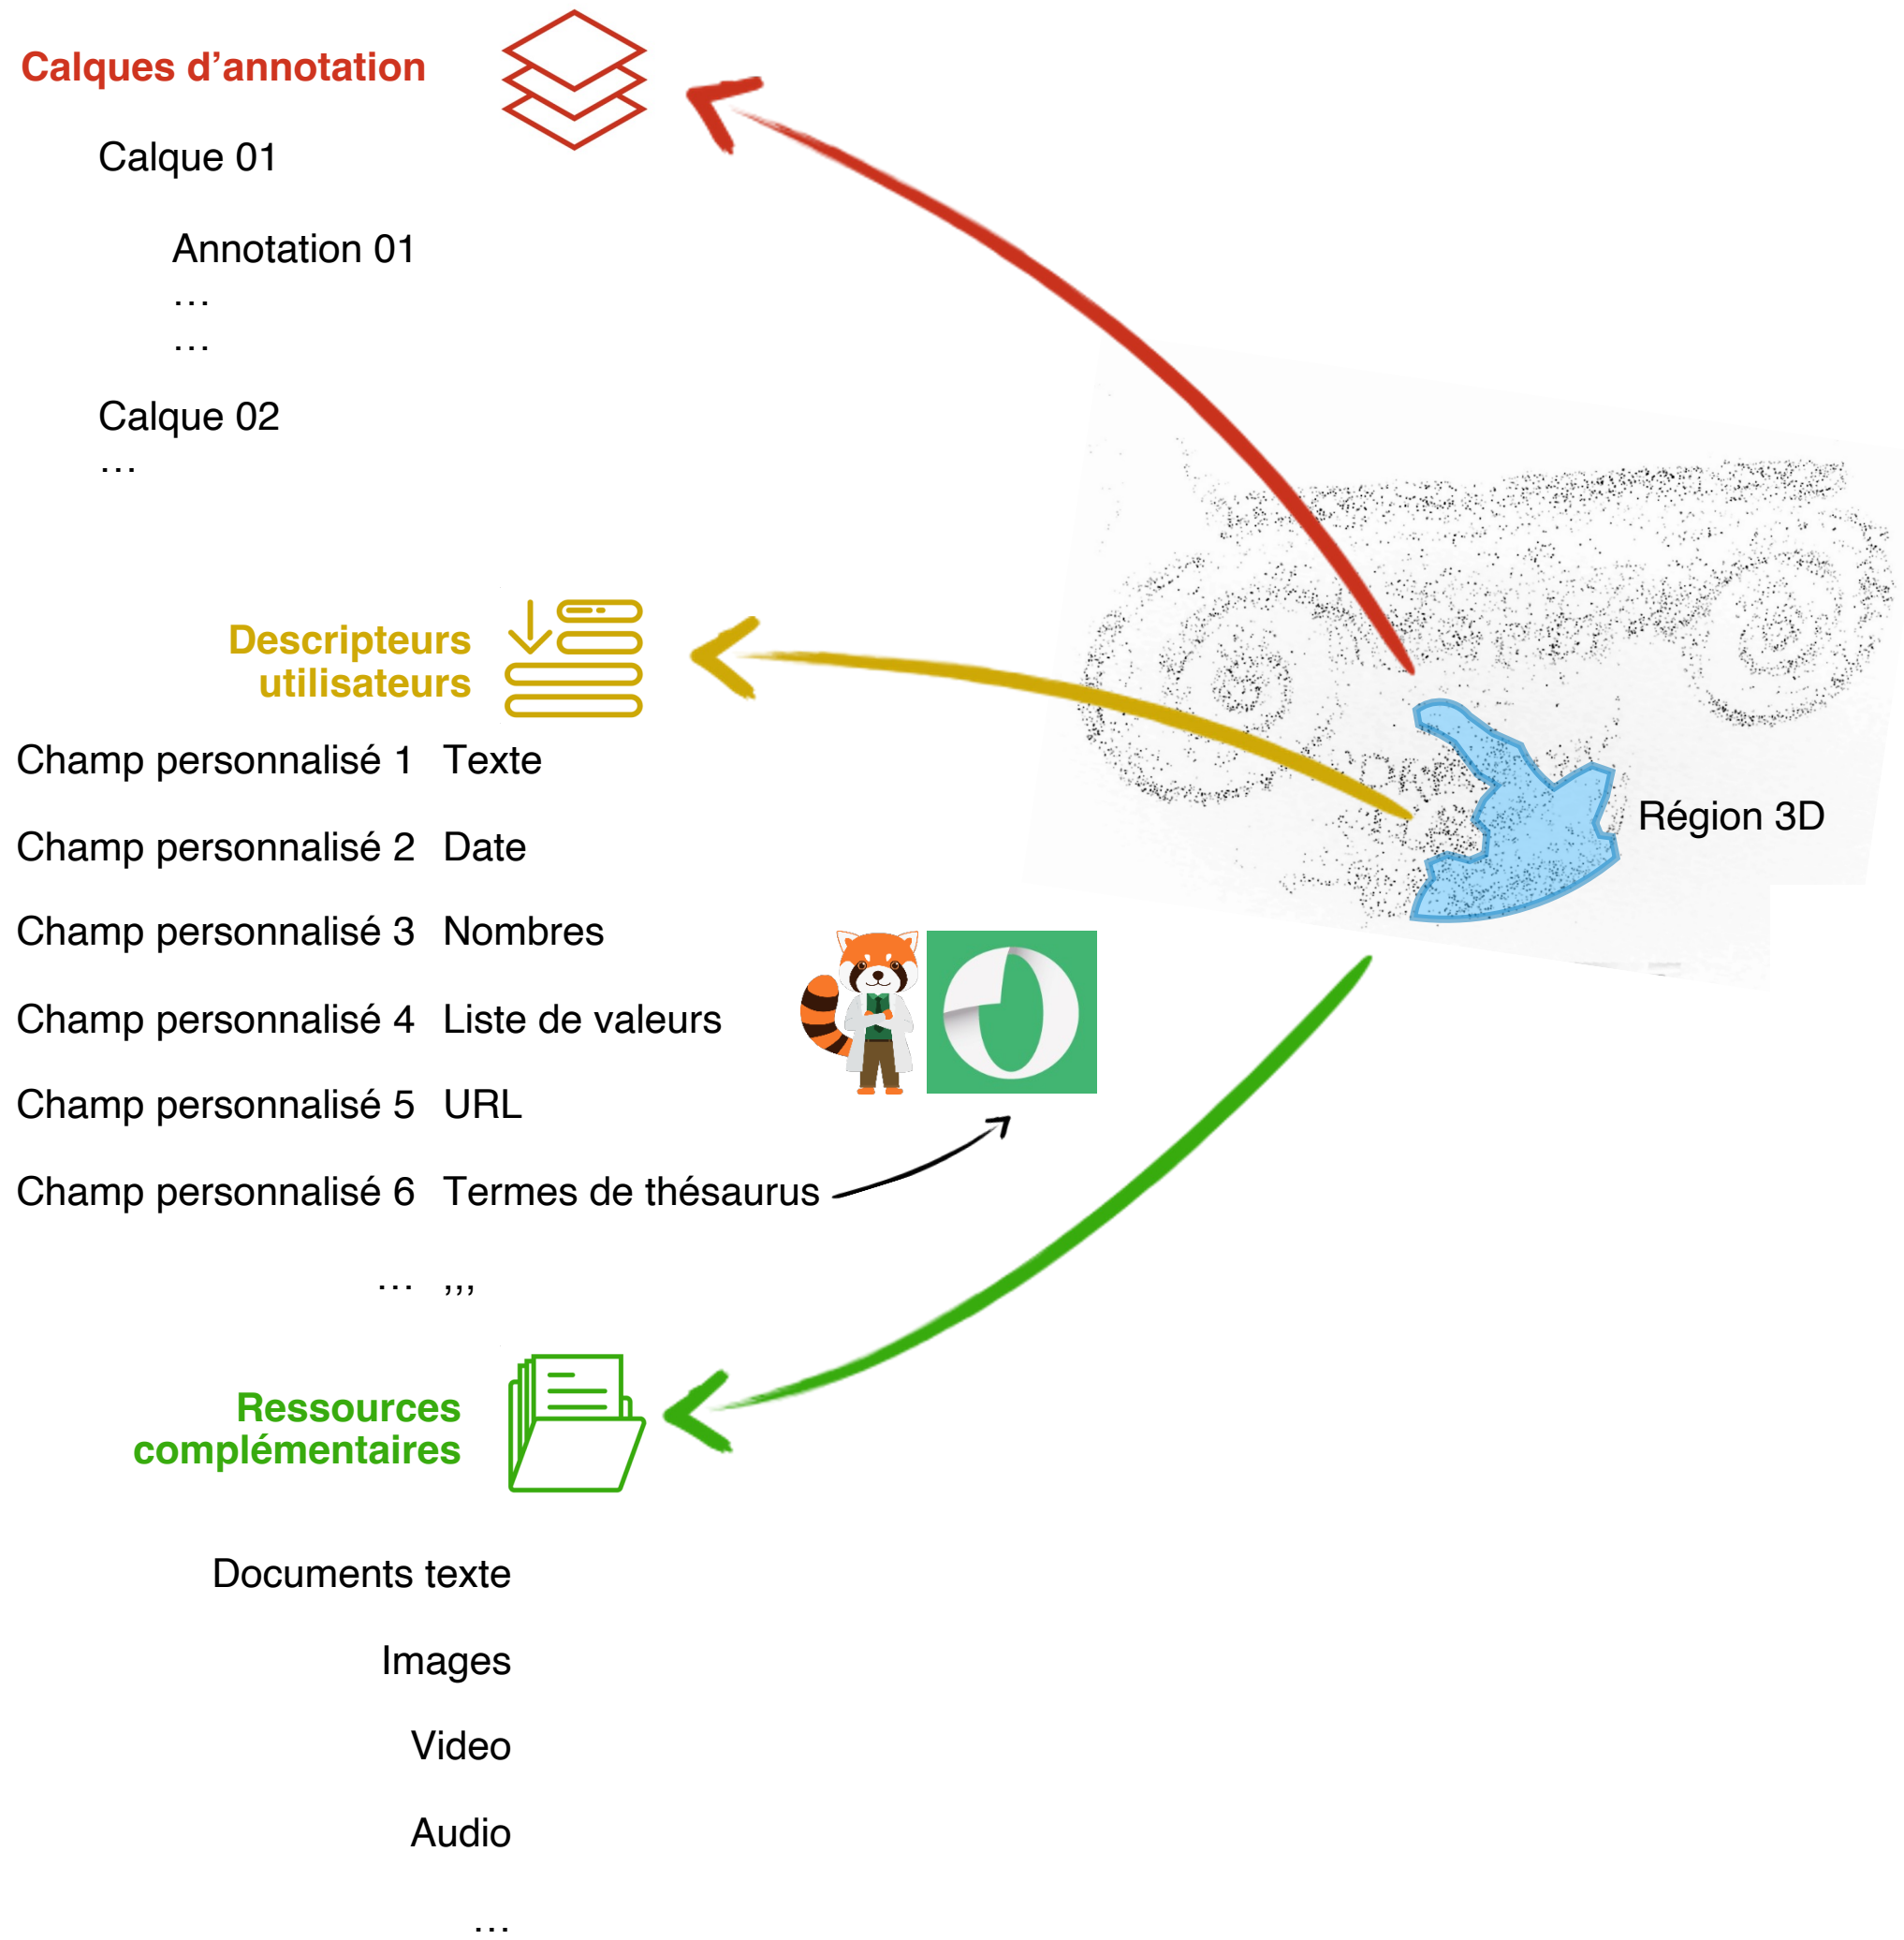
## Couche sémantique

*Descripteurs de l'utilisateur  
(texte, dates, chiffres, listes de valeurs, URL,  
...)  
Ressources complémentaires  
(documents, images, videos, son, ...)*

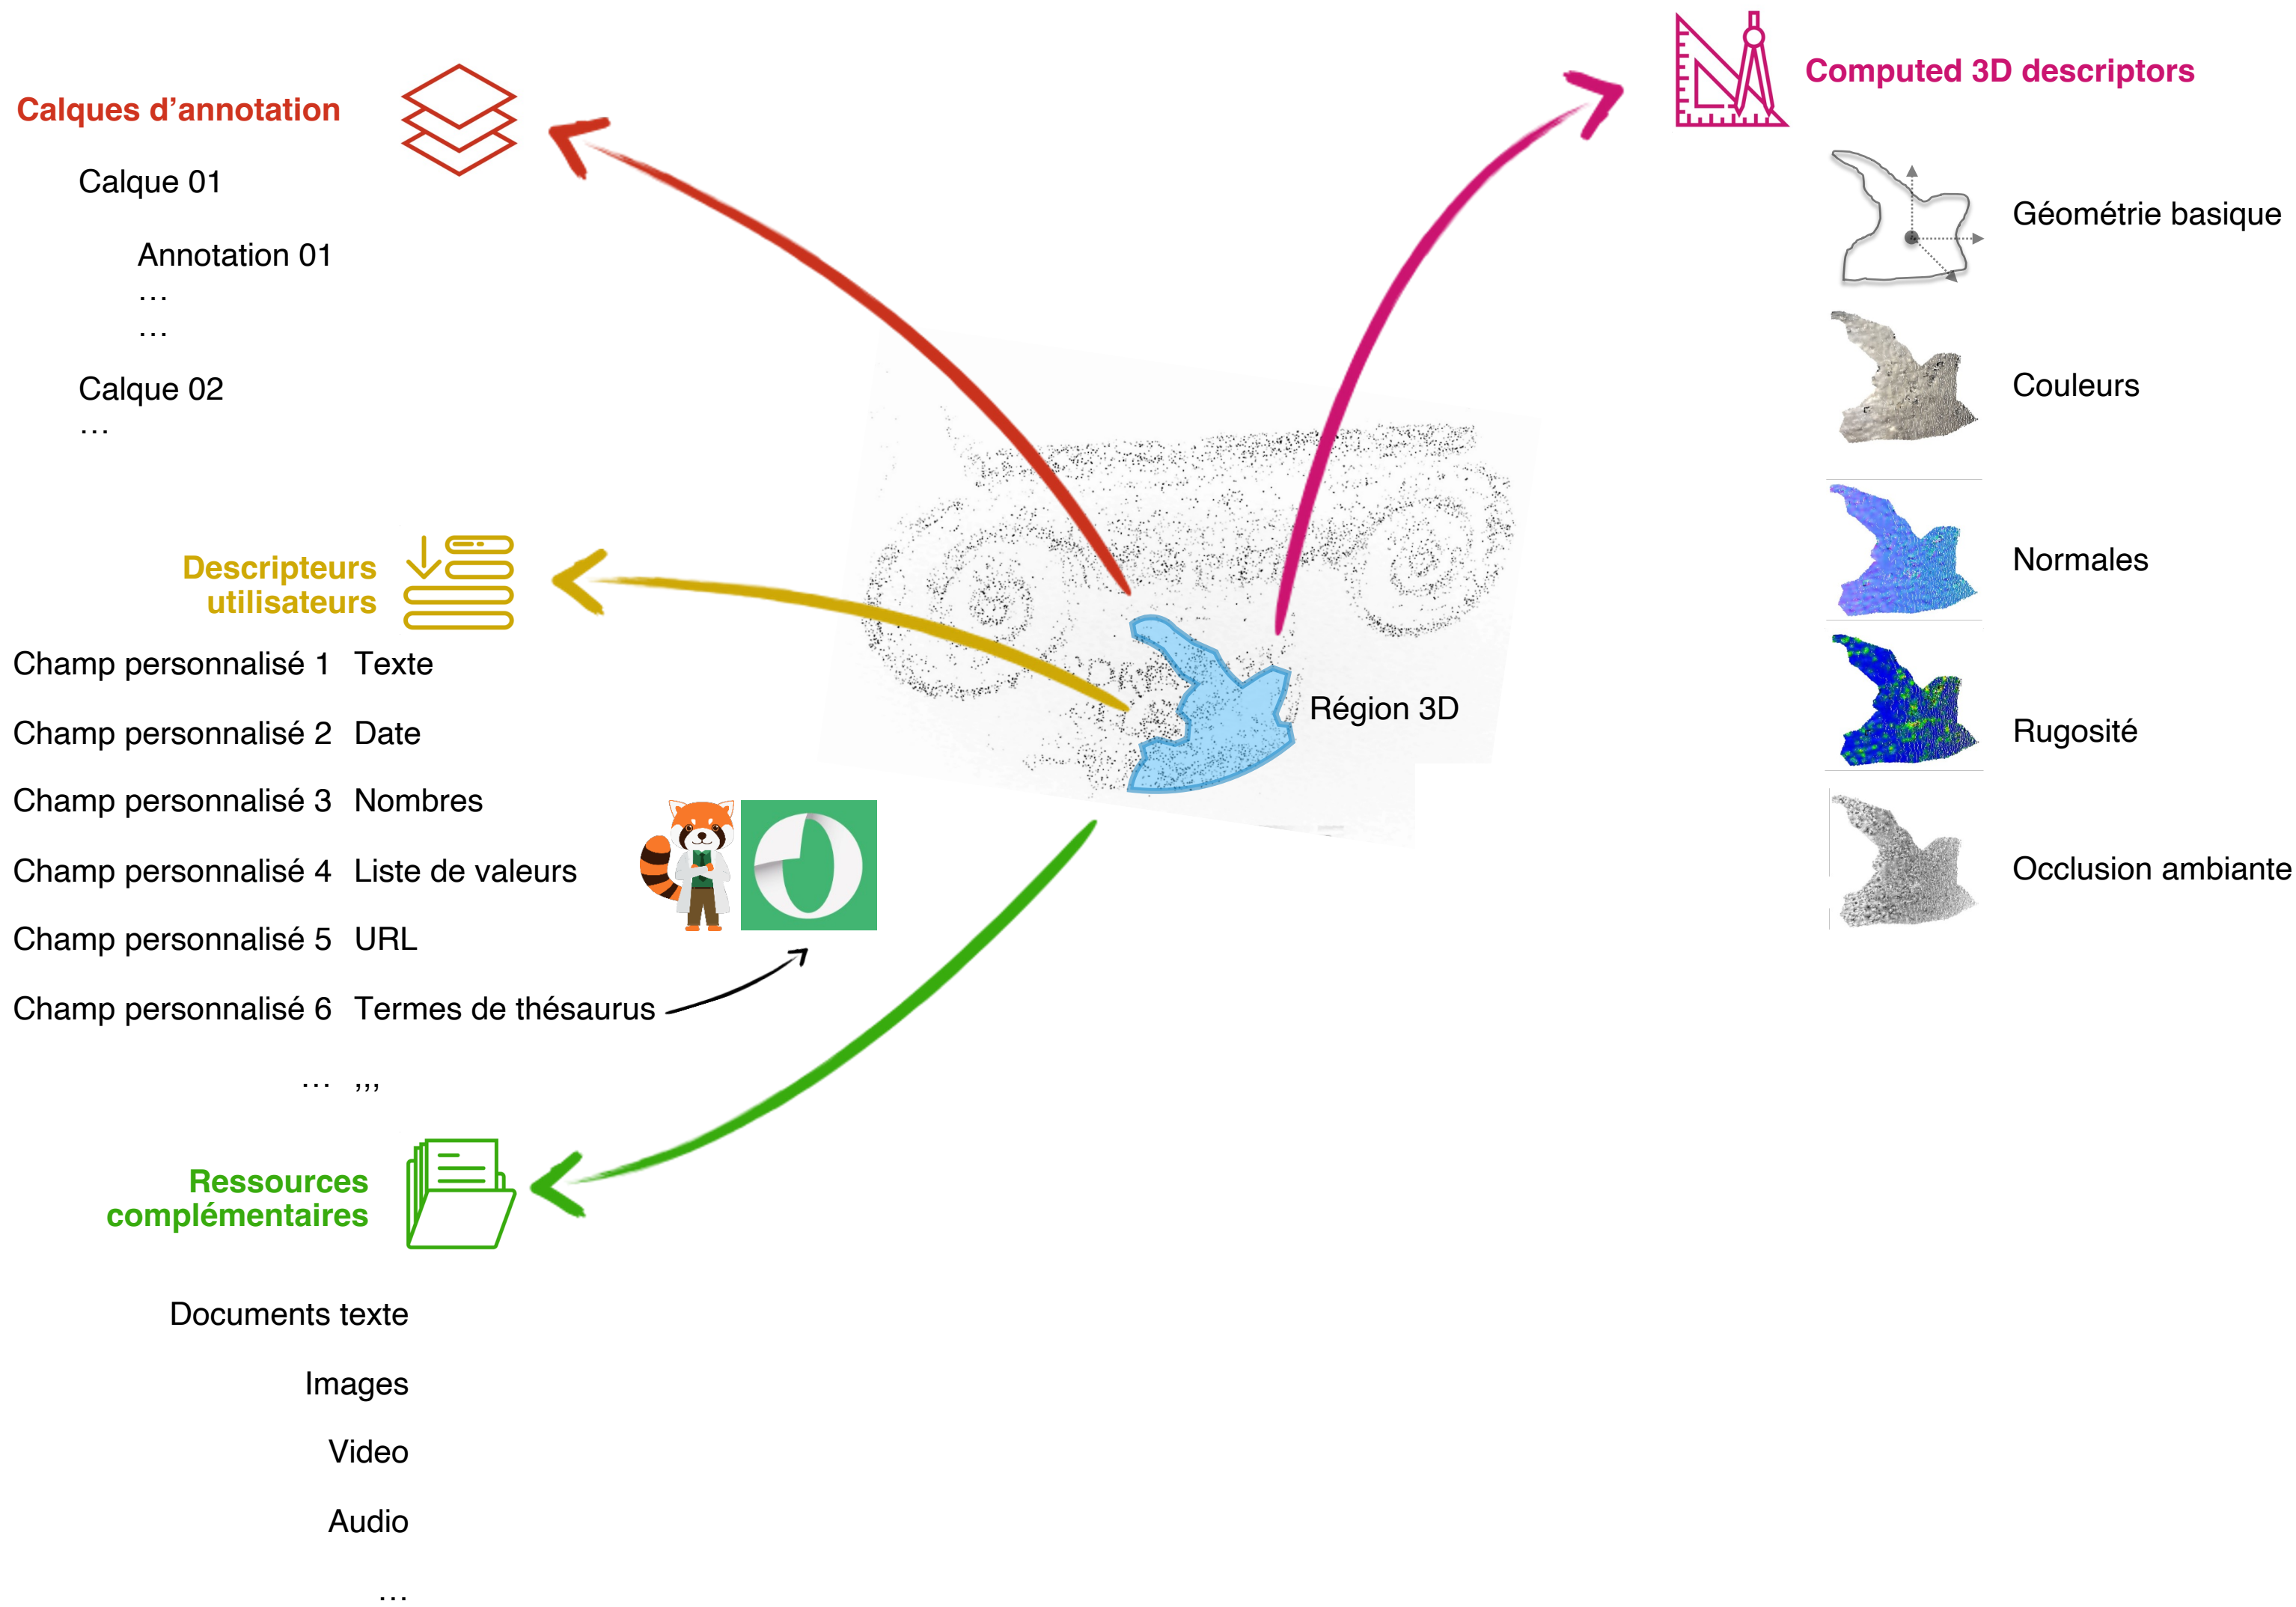
## Couche sémantique

*Descripteurs de l'utilisateur  
(texte, dates, chiffres, listes de valeurs, URL, ...)*  
*Ressources complémentaires  
(documents, images, videos, son, ...)*

## Couche morphologique

*Descripteurs 'calculés' (géométrie de base, couleurs, normales, rugosité, occlusion ambiante, ...)*

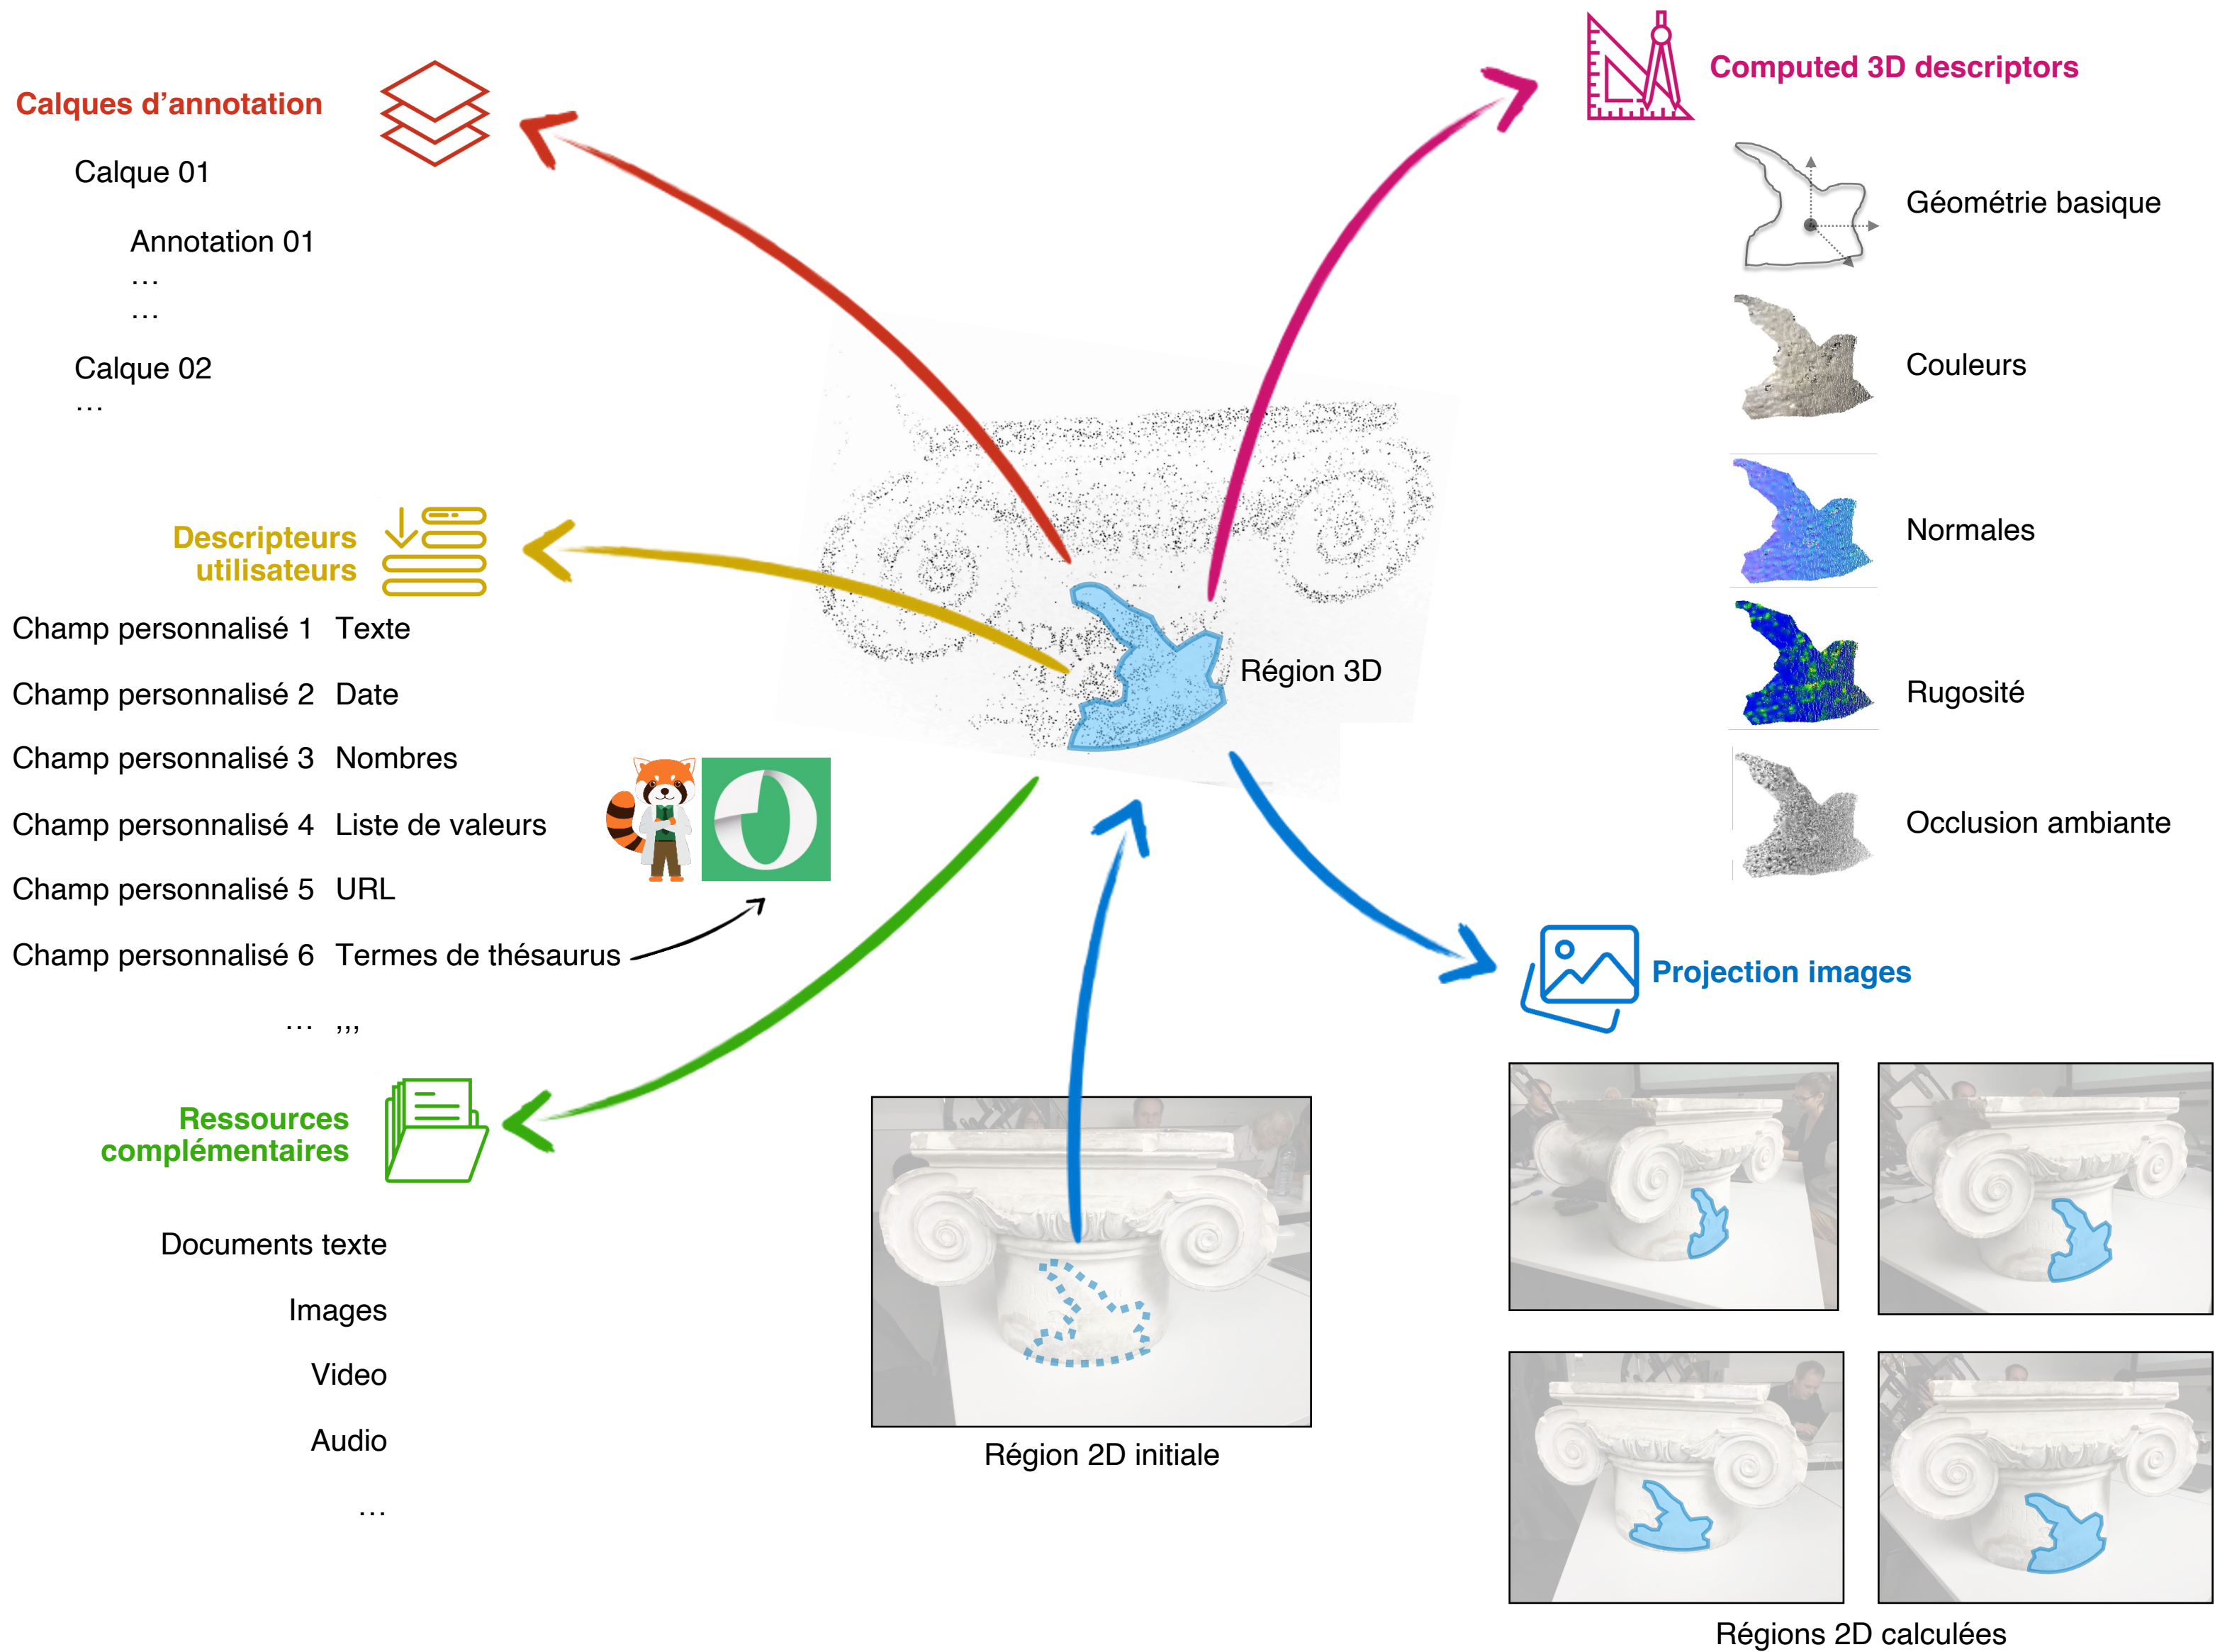
## Couche sémantique

*Descripteurs de l'utilisateur  
(texte, dates, chiffres, listes de valeurs, URL, ...)*  
*Ressources complémentaires  
(documents, images, videos, son, ...)*

## Couche morphologique

*Descripteurs 'calculés' (géométrie de base, couleurs, normales, rugosité, occlusion ambiante, ...)*

## Couche spatio-temporelle

*Localisation spatiale  
Distribution temporelle*

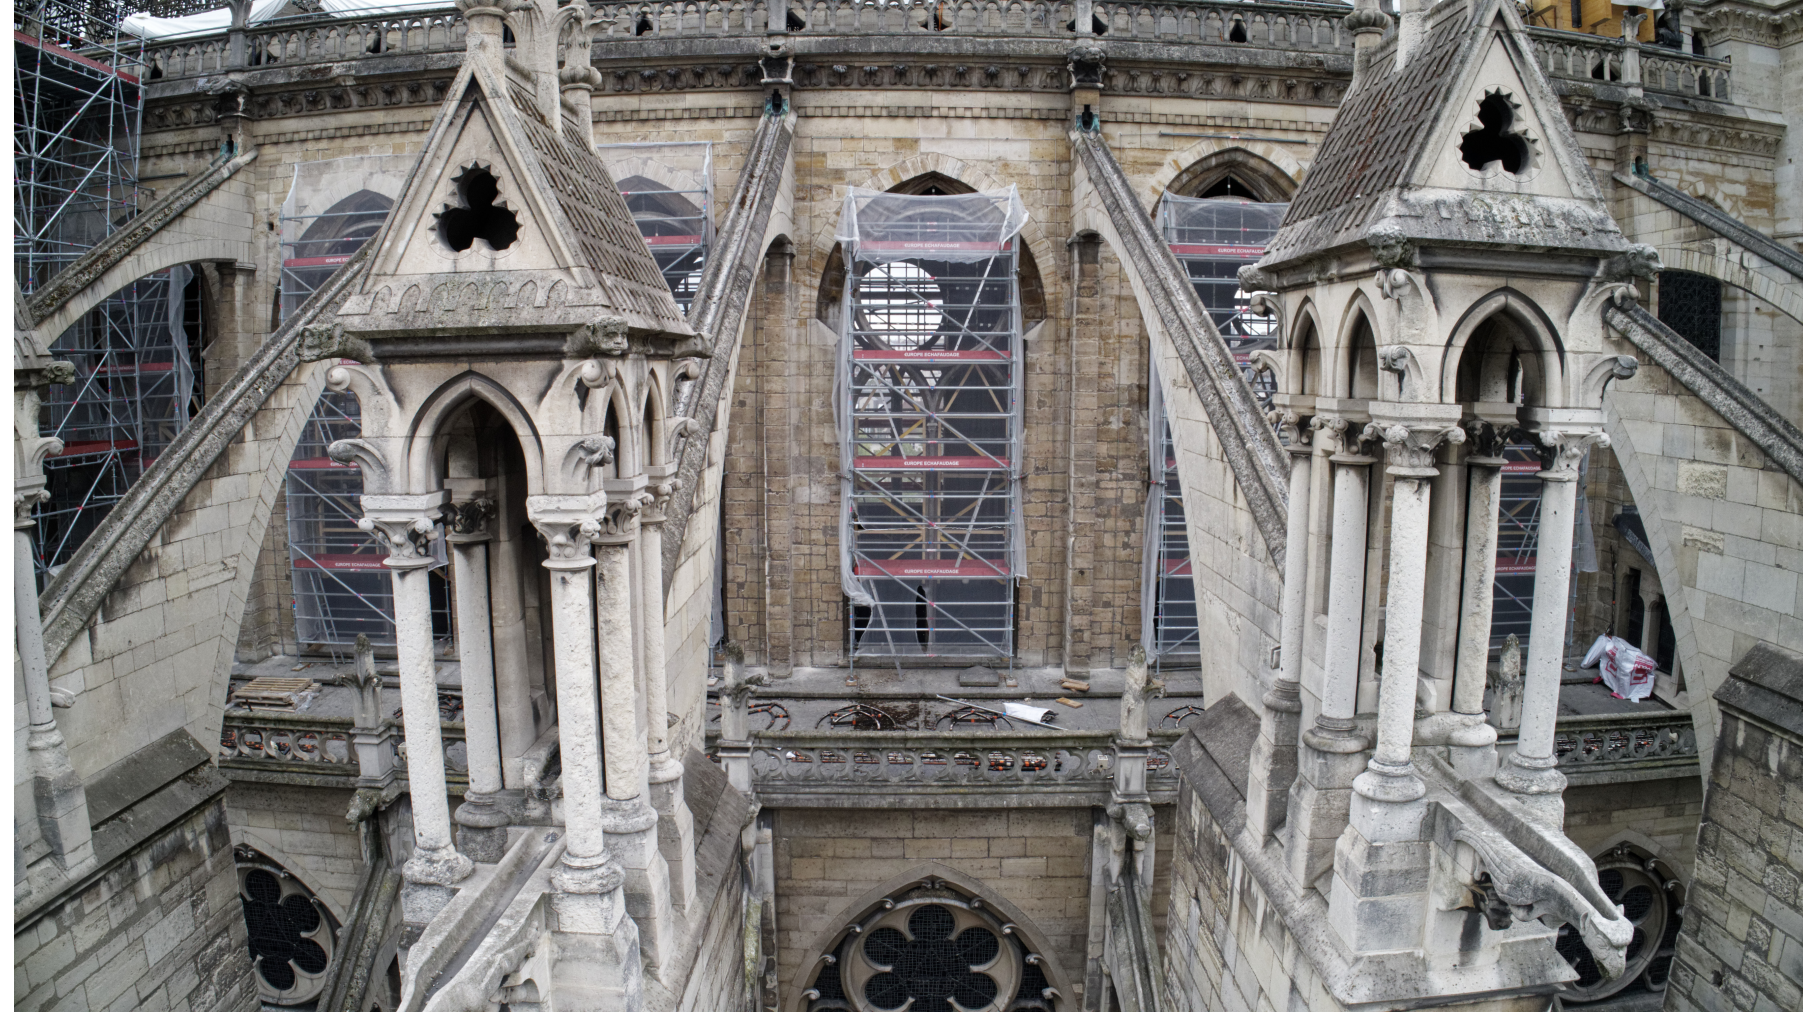
Acquisitions photogrammétriques avant incendie (drone et boîtier ; source : AGP)

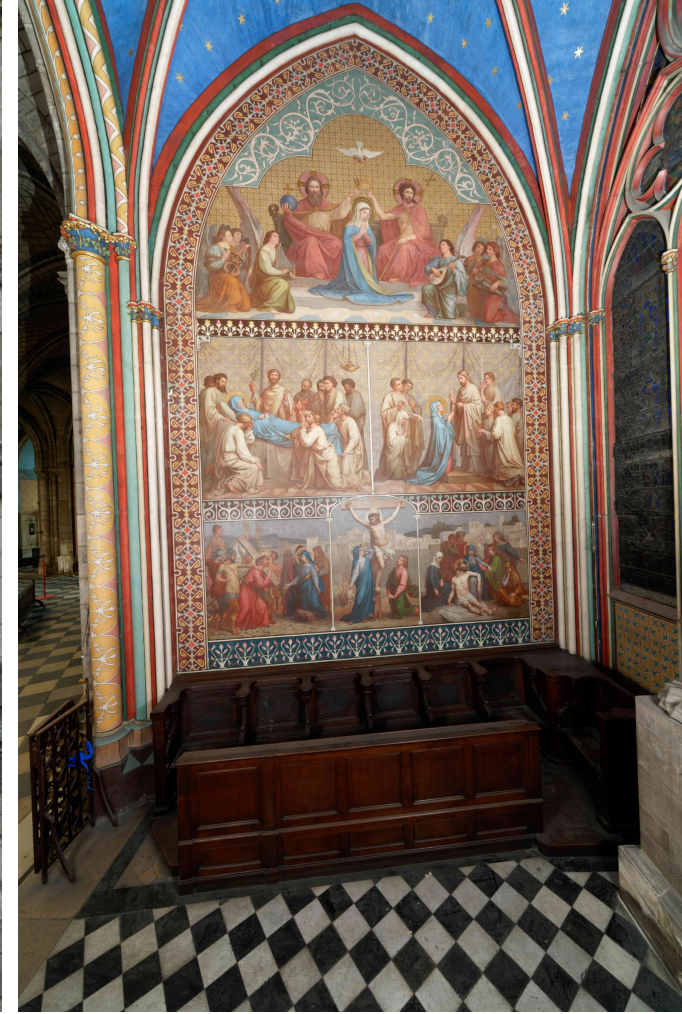
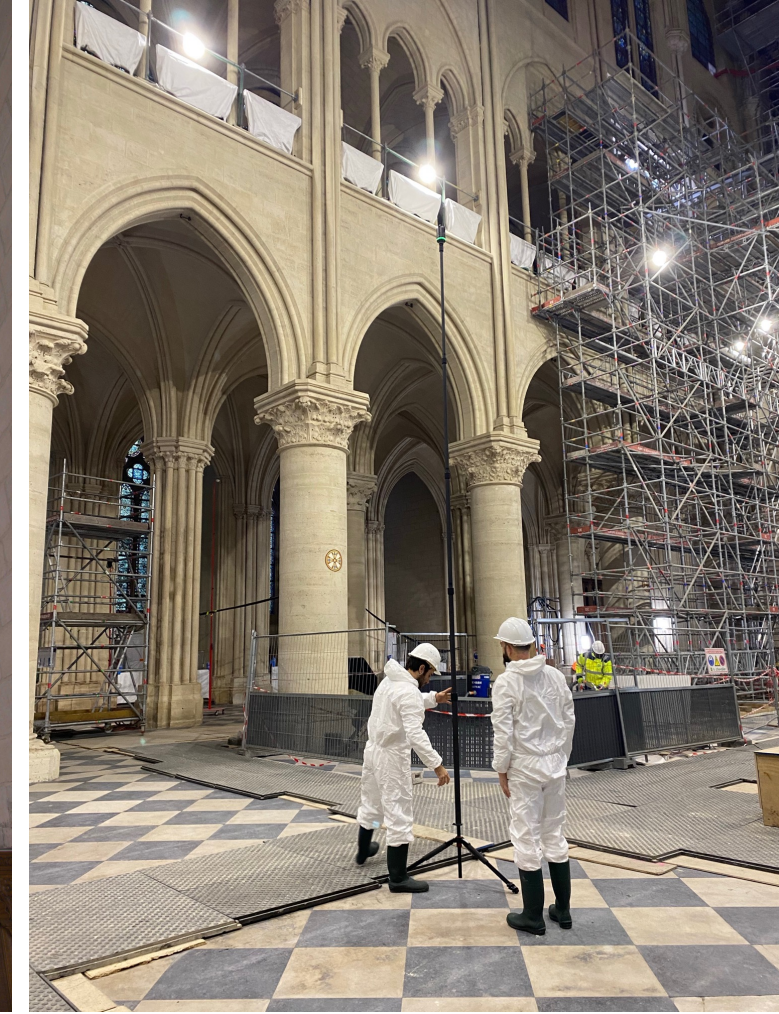
Acquisitions photogrammétriques et laser, après incendie (Gt-num)

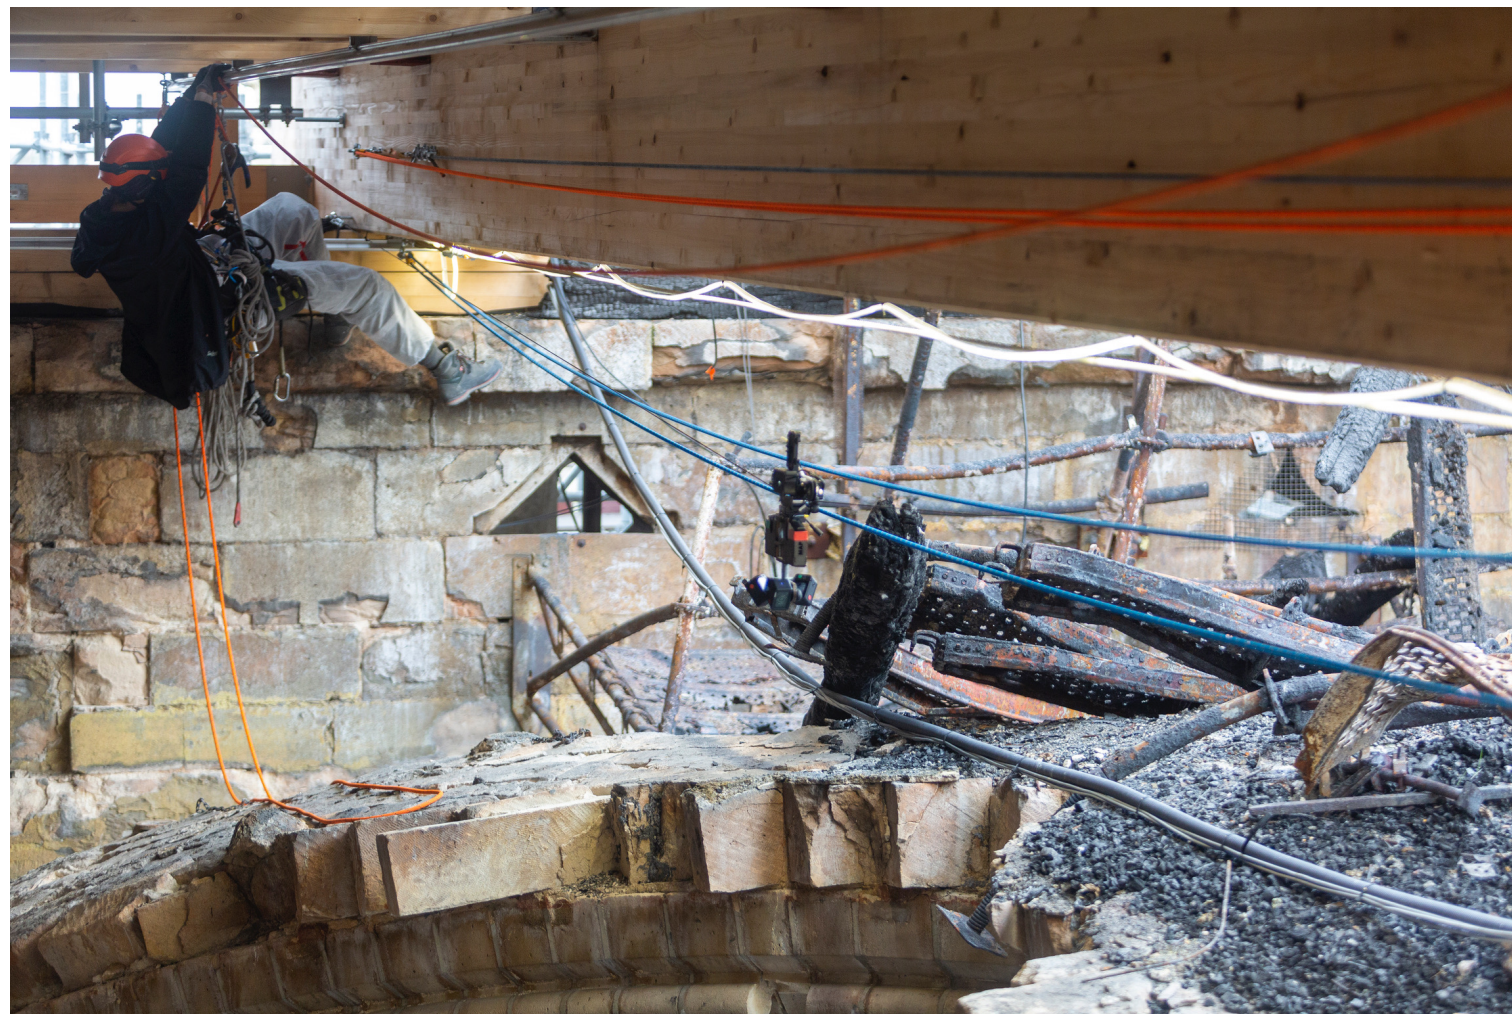
Acquisitions photogrammétriques in-situ : cable cam (Gt-num)

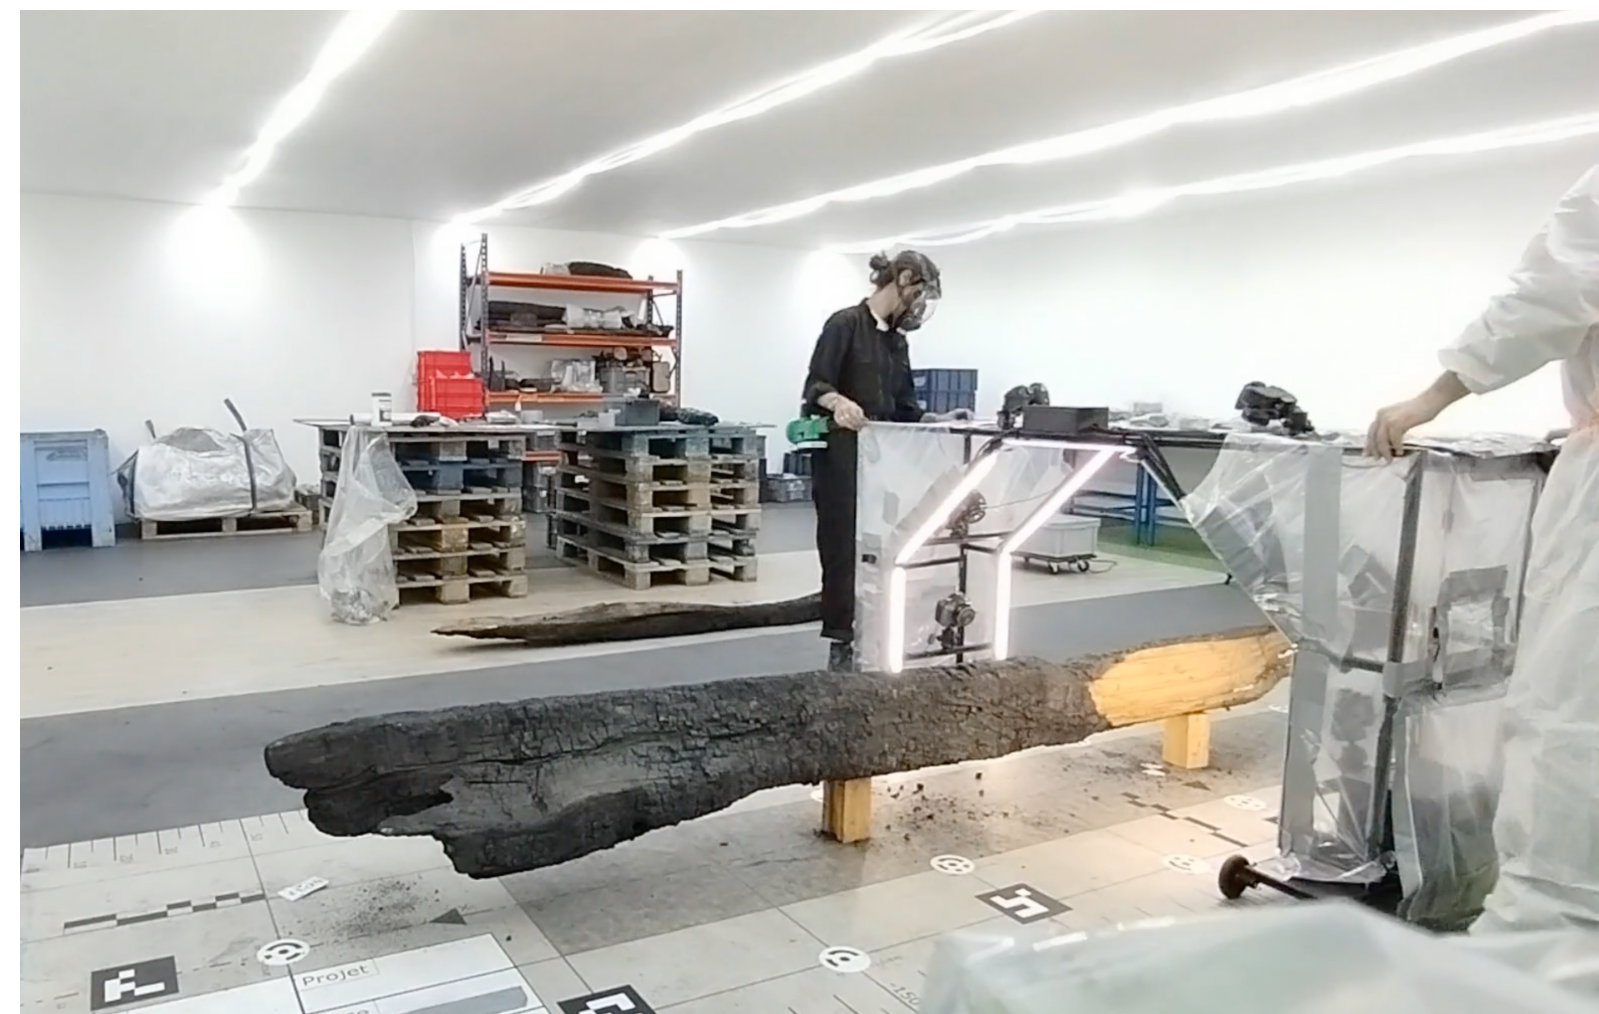
Acquisitions photogrammétriques ex-situ : enjambeur, studio, dome... (Gt-num)

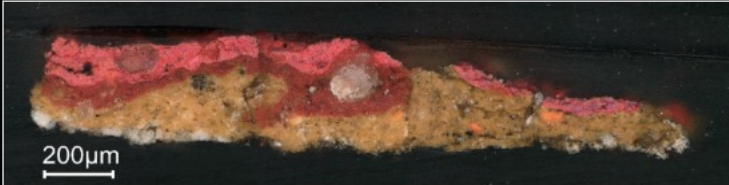
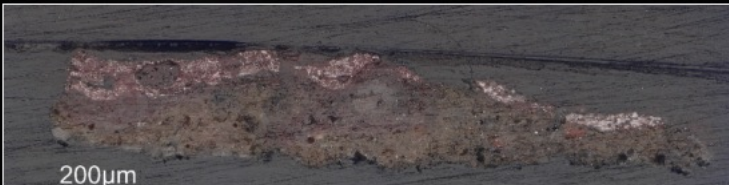
## Prelevement\_17

Numéro de coupe: 4877  
Numéro de prélèvement: Prélèvement 17  
Date de prélèvement: 1994-03-29  
Date du rapport dans lequel le prélèvement est analysé: 1994-09-21  
Numéro du rapport dans lequel le prélèvement est analysé: 403D  
Localisation (normalisée): Portail du Jugement dernier ; tympan ; registre supérieur  
Localisation précise (champs libre): Personnage agenouillé derrière l'ange à la droite du Christ ; bas du vêtement ; rouge  
Couche 1: Blanc de plomb  
Couche 2: Ocre jaune  
Couche 3: Ocre rouge  
Couche 4: Vermillon  
Datation présumée: Polychromie ancienne  
Remarques et observations: /  
Couche 6: /  
Couche 5: /  
Support: /  
Nature de la pierre (établie d'après les rapports)

Fiche de description et fichiers joints d'un prélèvement stratigraphique

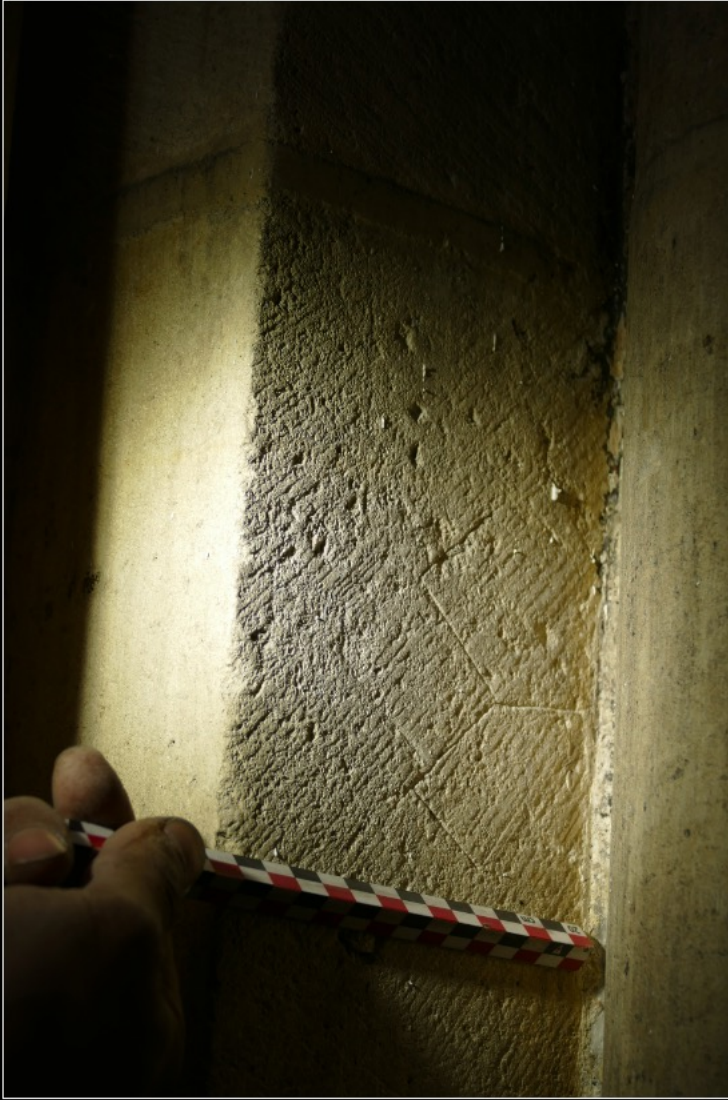
## 438\_103

Numéro signe lapidaire: 438  
Numéro symbole: 103  
Nom symbole: ptérodactyle  
Nom élément architecture: C22-CH  
Localisation: Chœur  
Orientation/Détail: Entre colonnette 4 et 5  
Assise: 14  
Photo: 118488  
Intérieur/Extérieur: Intérieur

Fiche de description et fichiers joints d'un signe lapidaire

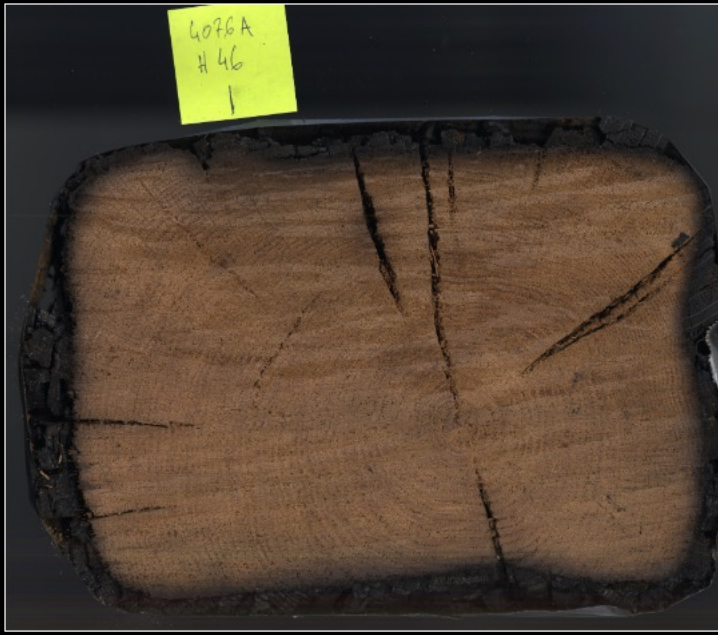
## 4076A\_Tranche\_46-59

Hauteur de coupe: 46 à 59 cm

Fiche de description et fichiers joints du vestige d'un Entrait bois
