Rapport final d'opération d'archéologie préventive

CHAPONOST

17, avenue Paul Doumer - Lot A

Rapport d'Opération d'Archéologie Préventive

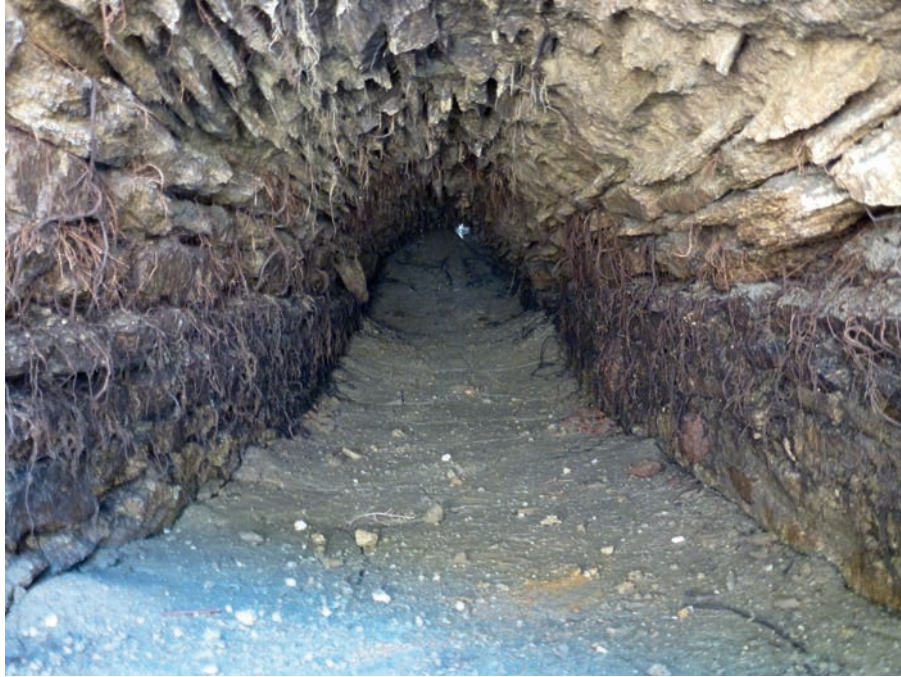
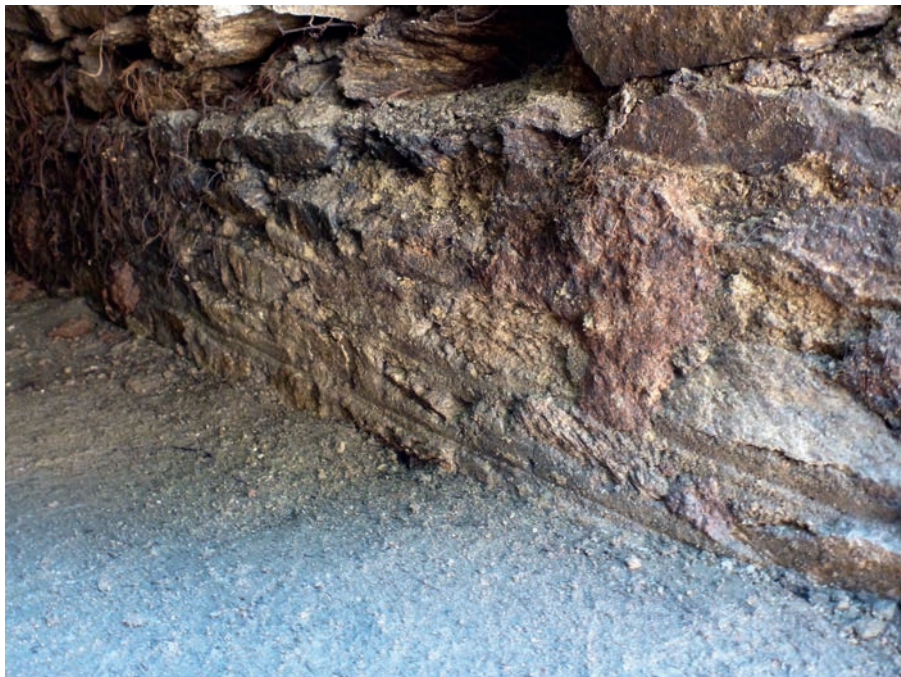
Fig. 20 : 1. Coupe intégrale de l'aqueduc, vue vers l'amont.
2. Vue rapprochée sur le colmatage du canal.
 (Clichés : C. Collomb).

Une seule coupe intégrale du canal a été réalisée (**Fig. 9, Fig. 20**). Conformément aux recommandations du prescripteur et en accord avec l'aménageur, afin de ne pas déstabiliser outre mesure l'implantation de futures constructions, cette coupe a été implantée à l'extrémité nord-est du site. Elle reprend l'amorce réalisée dans le sondage de diagnostic S.4 en la prolongeant jusqu'à la base de la fondation de l'aqueduc. Cette coupe, réalisée le 11 septembre 2014, a nécessité l'usage d'un brise-roche hydraulique pour la démolition des maçonneries en complément d'un godet à dents monté sur une pelle de 18 tonnes.

2.1.2. Les maçonneries de l'aqueduc (Fig. 9, Fig. 20)

2.1.3. L'étanchéité de la cunette (Fig. 9, Fig. 20)

2.1.6. Le colmatage du canal (Fig. 9, Fig. 20)

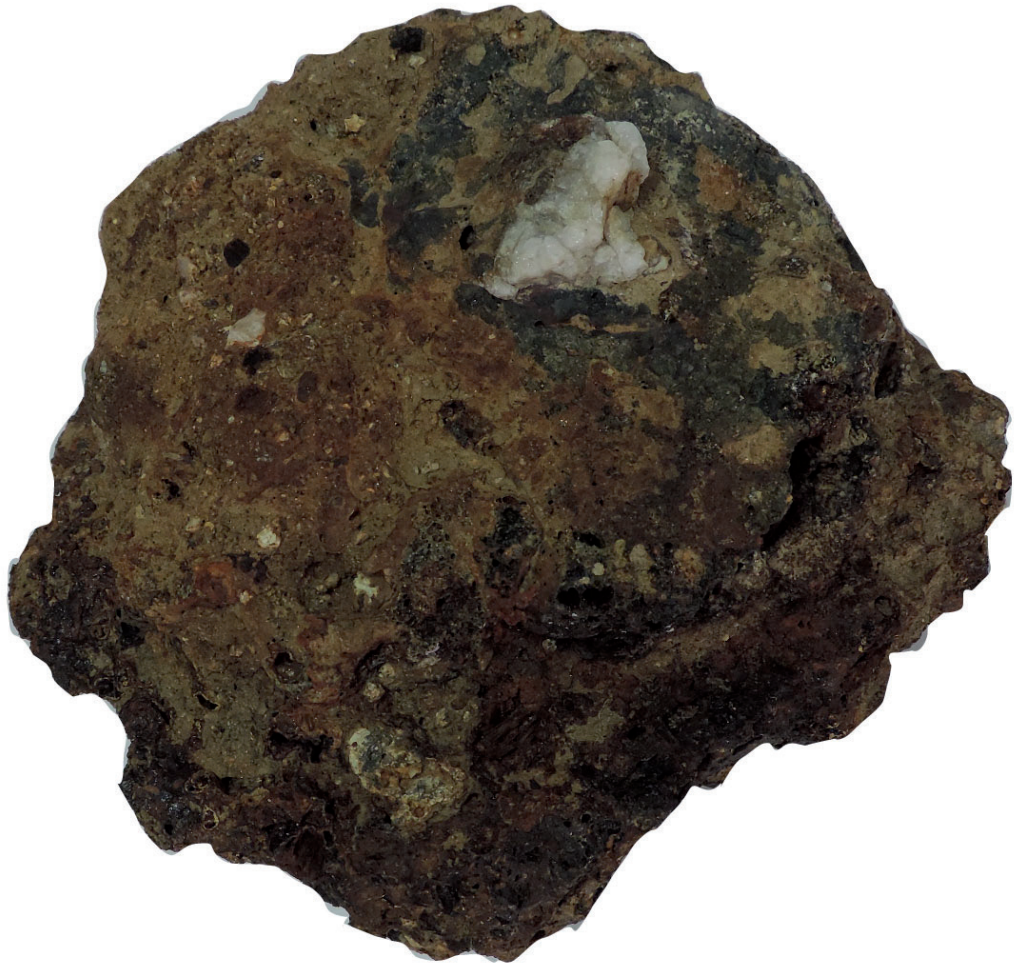
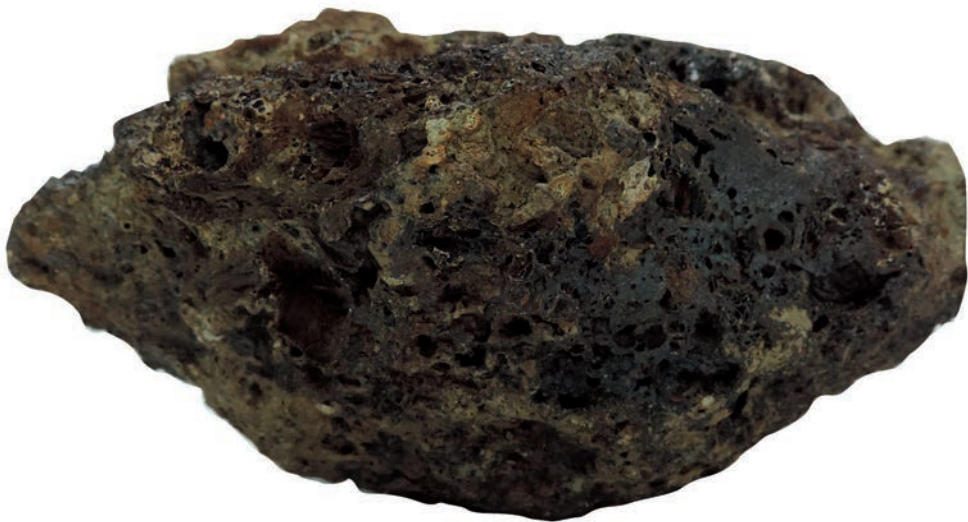
Planche 2 : Culot de forge.
(Clichés : G. Saint-Didier)

Vue de dessus

Vue de profil

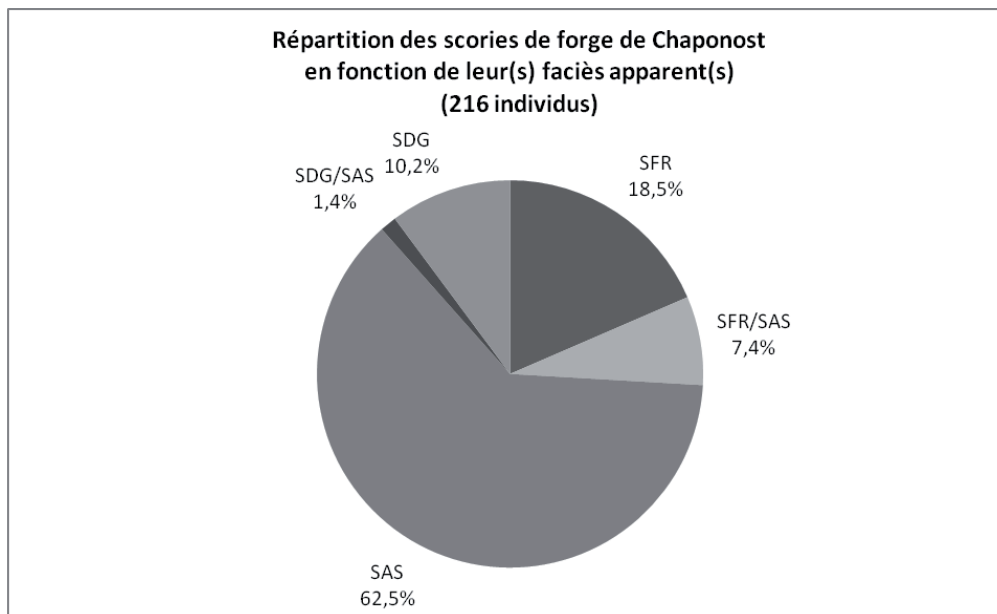
Répartition des scories de forge en fonction de leur(s) faciès apparent(s)

- La plupart des scories de forge (135 individus, soit 62,5 %) appartiennent à la catégorie des scories majoritairement de type « SAS » (1,2 kg) ; en témoigne leur aspect fondu et très riche en matières argileuses. Beaucoup sont très fragmentaires ; il faut donc sans doute relativiser leur nombre.
- Ensuite, il y a des scories de forge de type majoritairement « SFR » (40 cas, soit 18,5 % des scories de forge, pesant 1,6 kg), à la surface rouillée ou terreuse, voire fissurée, due à la grande quantité de fer encore présente, ce qui donne à ces scories un poids important.
