Place du 158e Régiment d'infanterie, rapport de sondage

**PLACE DU 158^e RÉGIMENT
D'INFANTERIE**
Jardin de la Sarra
69005 Lyon

RAPPORT DE SONDAGE

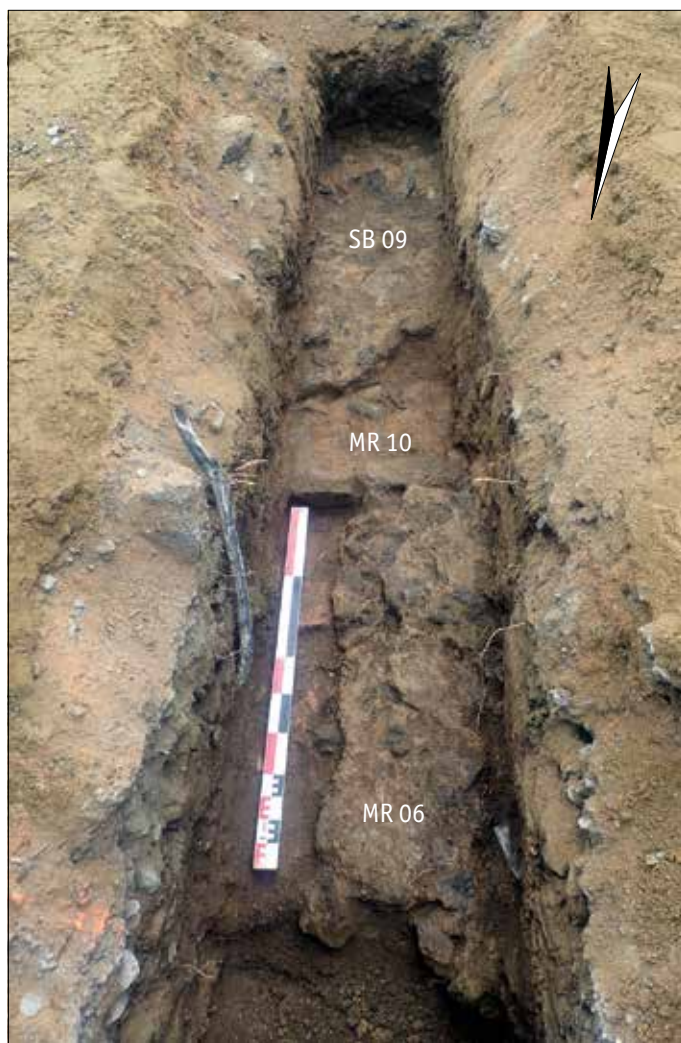
69385-2214032-062

1. Vue cavalière des murs MR 06 et MR 10, et de la maçonnerie SB 09

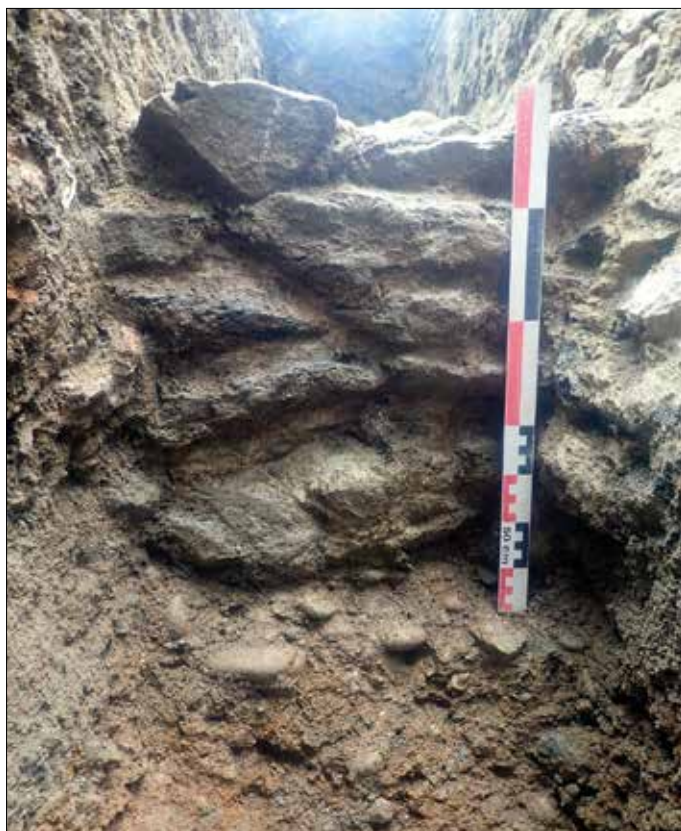
69385-2214.032-071

2. Vue de l'élévation nord du mur MR 10

A l'arase, la maçonnerie est large d'une cinquantaine de centimètres, pour une longueur observée inférieure à 60 cm. En élévation, elle est majoritairement composée de dalles de gneiss brutes de carrière, associées à quelques blocs de granite. La fondation, qui repose vraisemblablement sur un petit hérisson de galets, inclue principalement des blocs de granite jetés en tranchée. Le mortier de liaison est un mortier de chaux rose-orangé assez induré et peu sableux (Pl.9).

L'association du mur de terrasse MR 10 à un premier état d'occupation doit demeurer une hypothèse à considérer. Outre la couleur et la constitution uniques du mortier de construction du mur, il convient en effet de remarquer que la maçonnerie postérieure - SB 09, dont ne subsistent que les fondations - est appuyée contre le parement *en élévation* du mur. Une telle disposition implique, certes la persistance de la maçonnerie dans le paysage, mais également l'existence d'un nouveau plan architectural, avec l'annulation de la rupture de pente à cet endroit, au profit d'une terrasse élargie vers le nord.

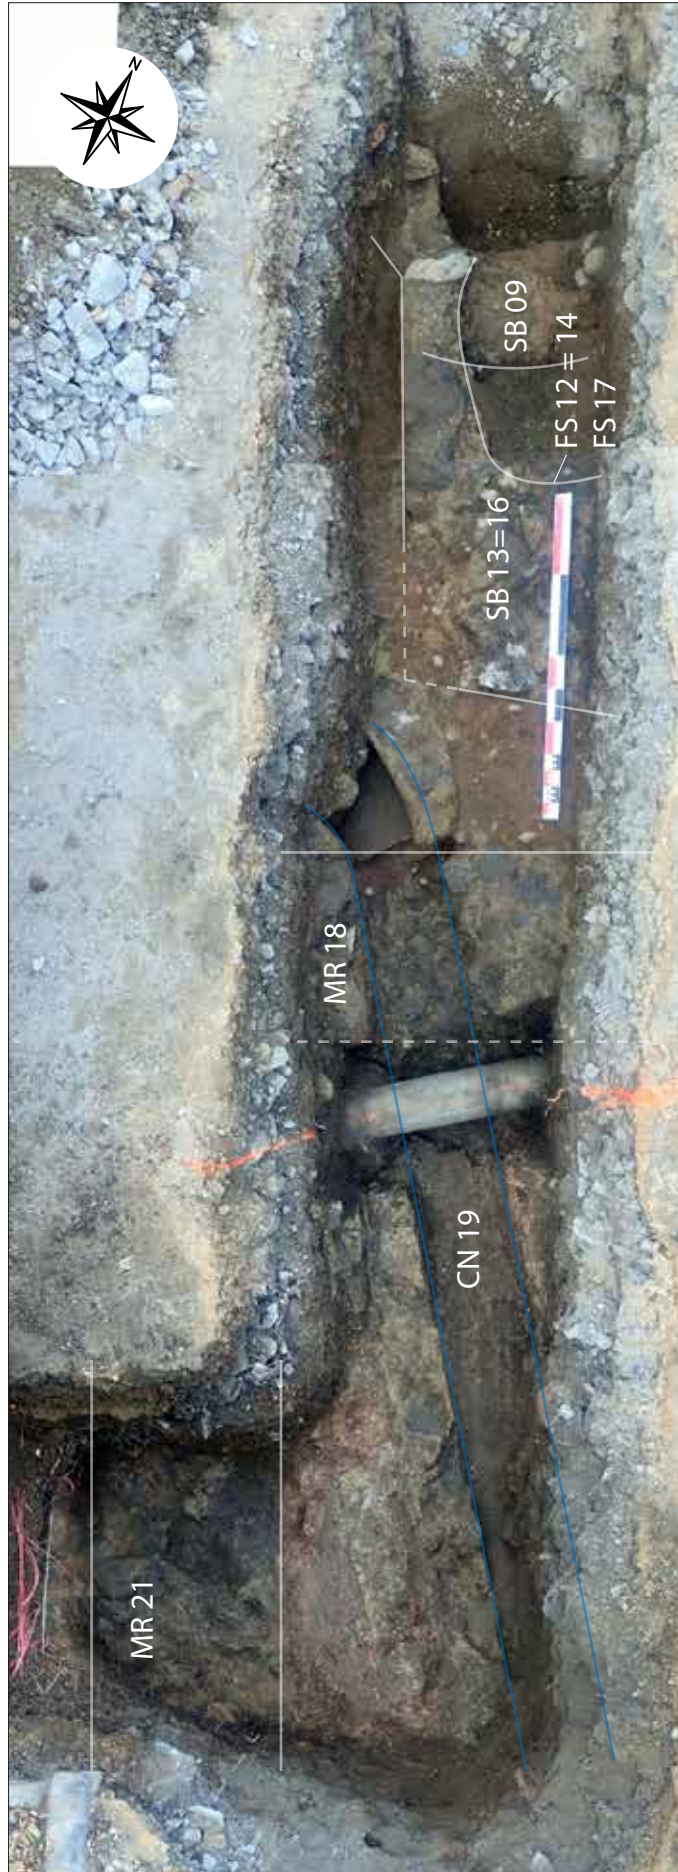
Photo-montage légendé des vestiges méridionaux

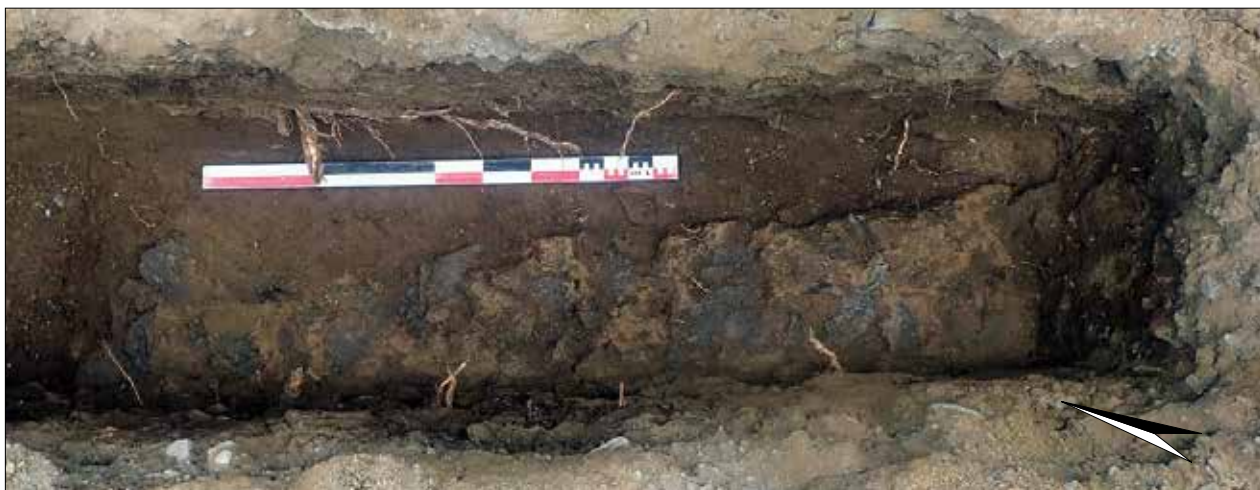
69385-2214032-053

1. Vue de l'extrémité nord de l'arase de fondation MR 06

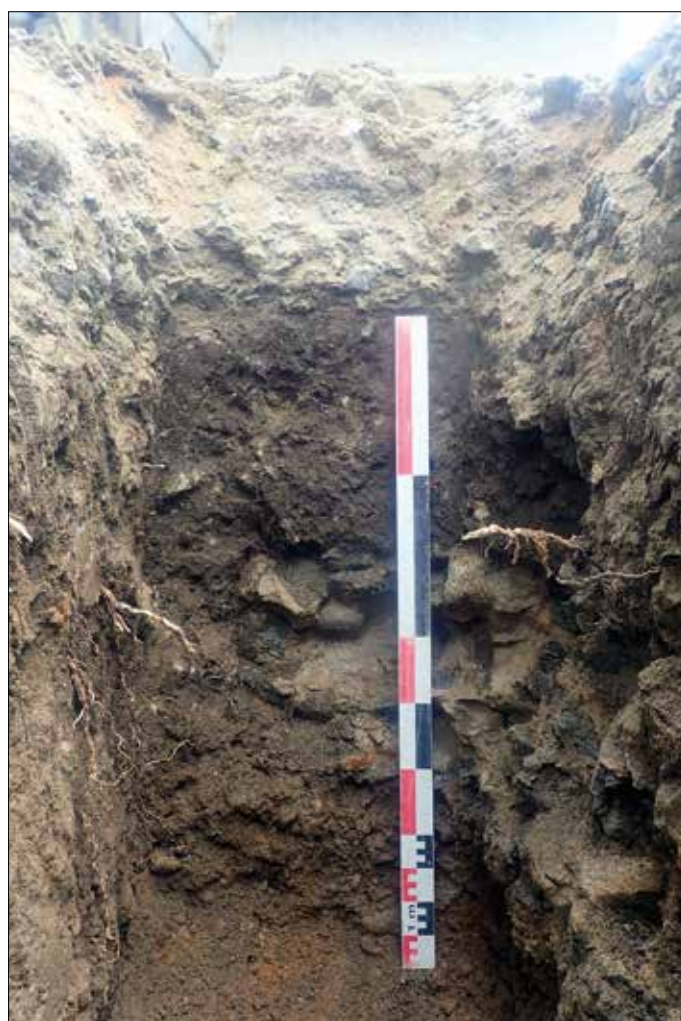
69385-2214032-059

2. Vue en coupe depuis le nord du mur MR 06 suite à sa démolition

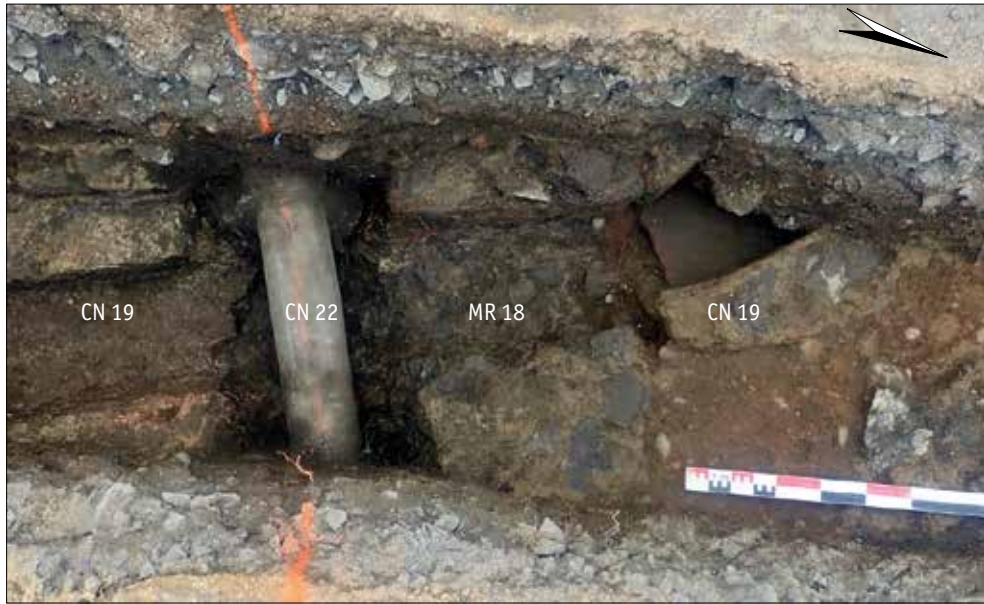
69385-2214032-116

1. Vue en plan du mur MR 18, traversé par le caniveau antique CN 19 et recoupé par le réseau d'évacuation contemporain CN 22

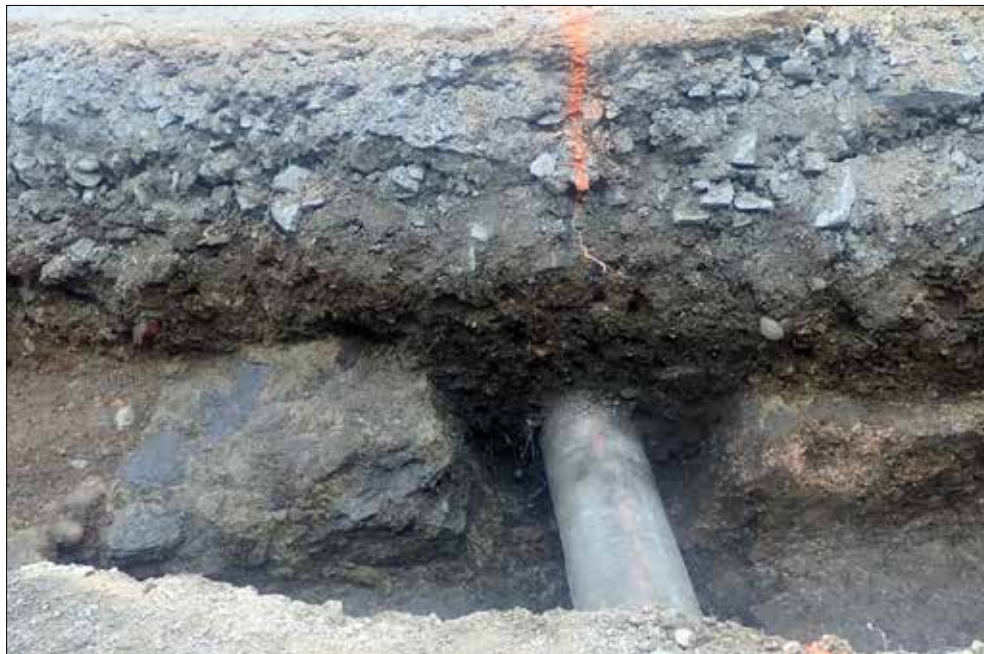
69385-2214032-134

2. Vue en coupe depuis l'ouest du mur MR 18, de la canalisation contemporaine CN 22 et du caniveau antique CN 19

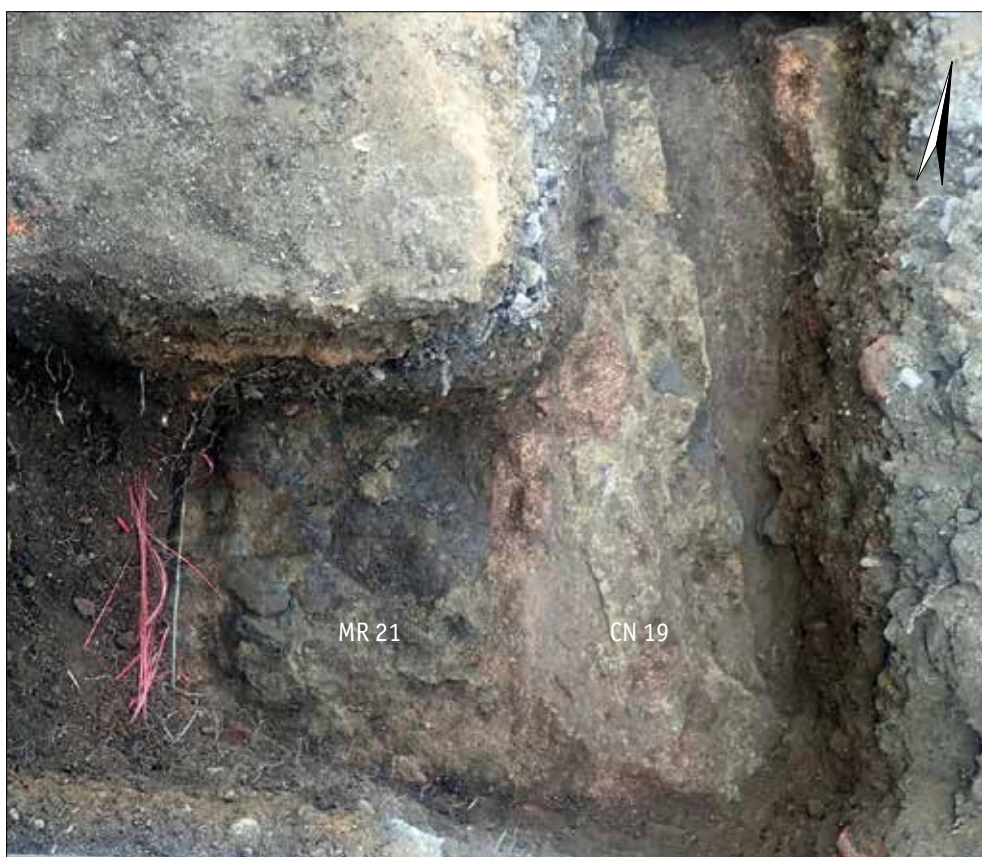
1. Vue en plan du mur MR 21

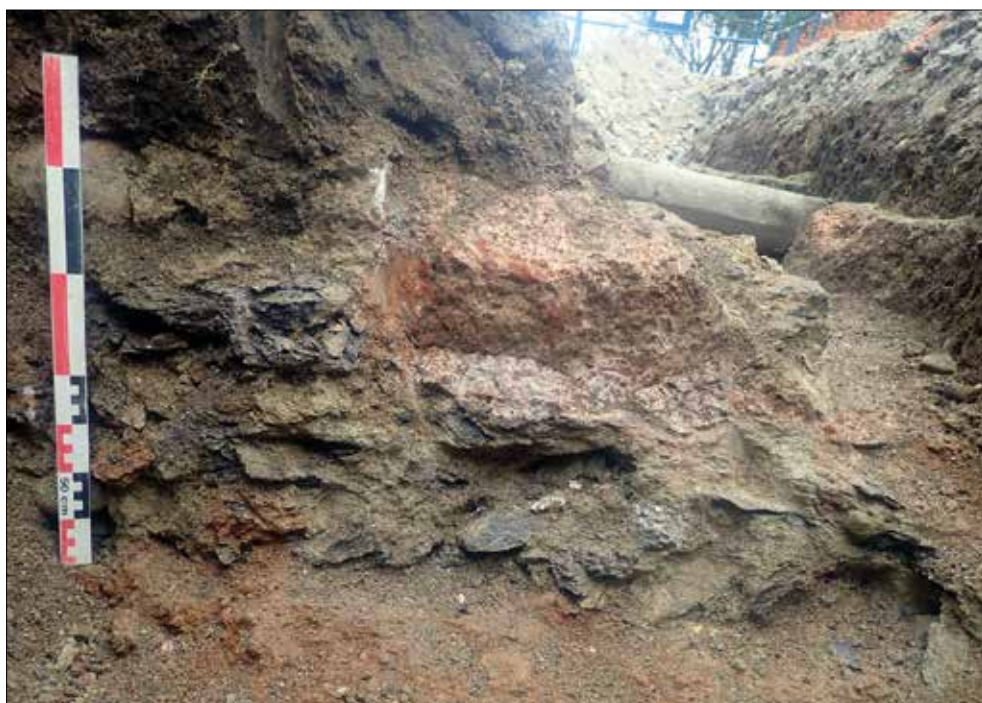
2. Vue en coupe depuis le sud du ressaut maçonné du mur MR 21 permettant l'assise du caniveau CN 19

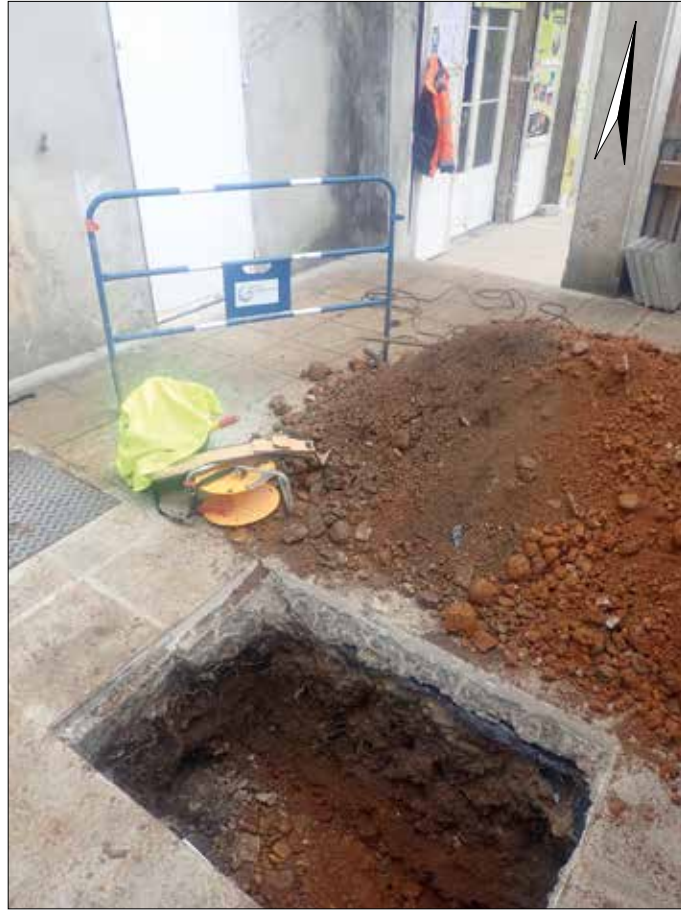
69385-2214032-146

1. Vue du sondage effectué sous la terrasse du bâtiment de «France aventures»

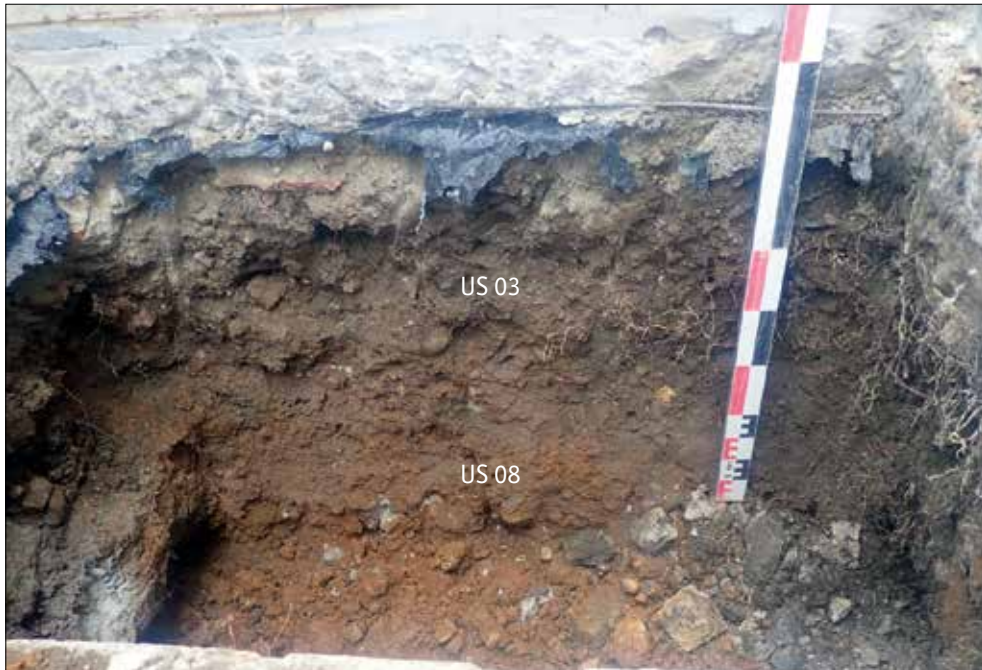
69385-2214032-148

2. Vue en coupe depuis le nord de la coupe stratigraphique située à l'ouest de l'ensemble bâti antique

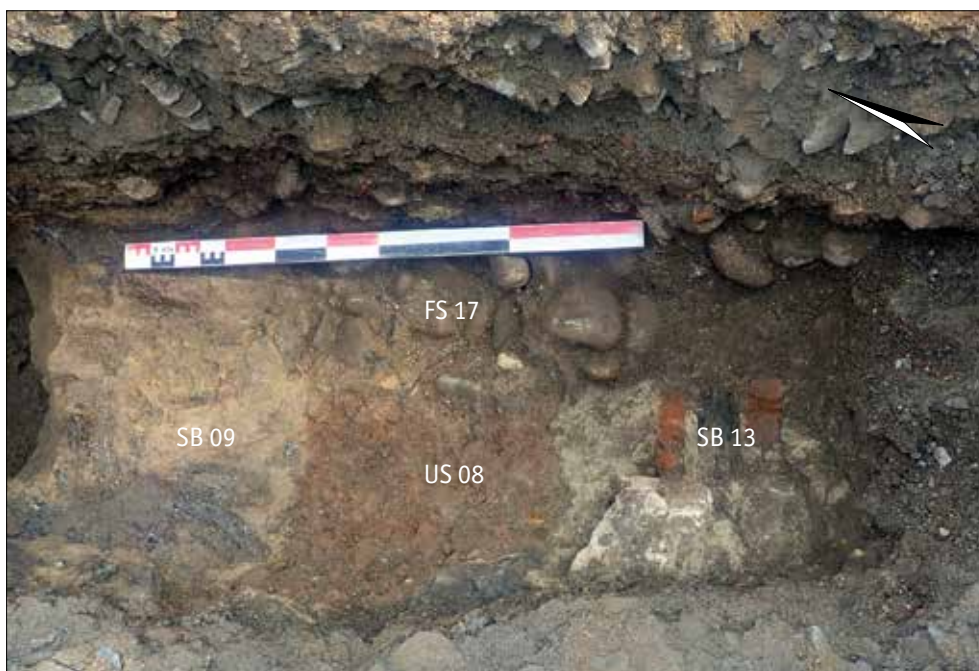
1. Vue en plan de la fosse à galets FS 17, et des maçonneries SB 13 et 09

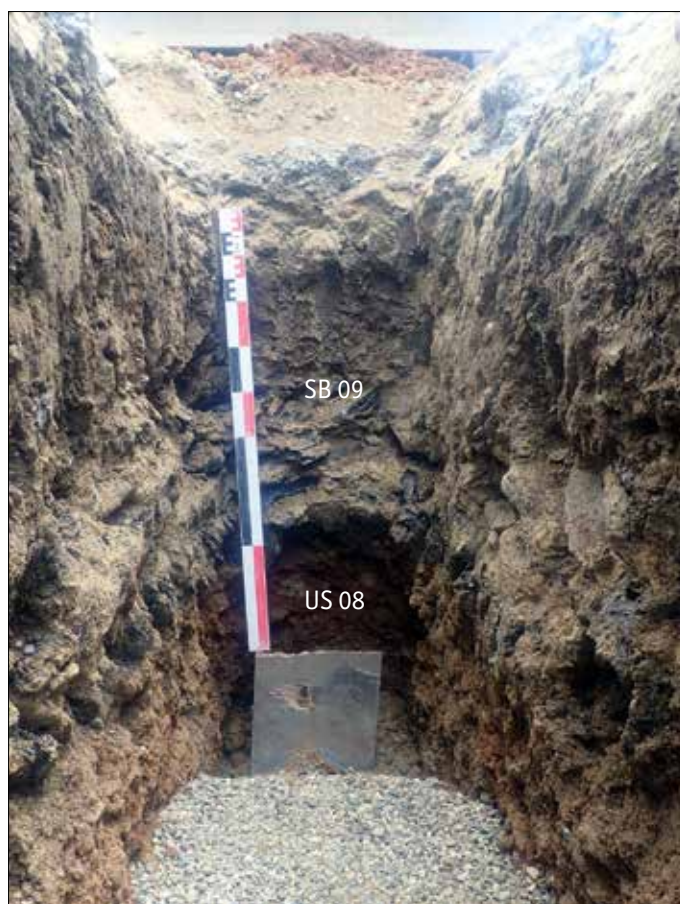
2. Vue en coupe depuis le nord de la maçonnerie SB 09

Si les liens stratigraphiques observés entre les deux maçonneries SB 09 et SB 13=16 permettent d'établir une chronologie relative, l'identification de l'ensemble reste difficile dans de telles conditions d'intervention. L'hypothèse de radiers de sols peut cependant être émise, au moins pour SB 09.

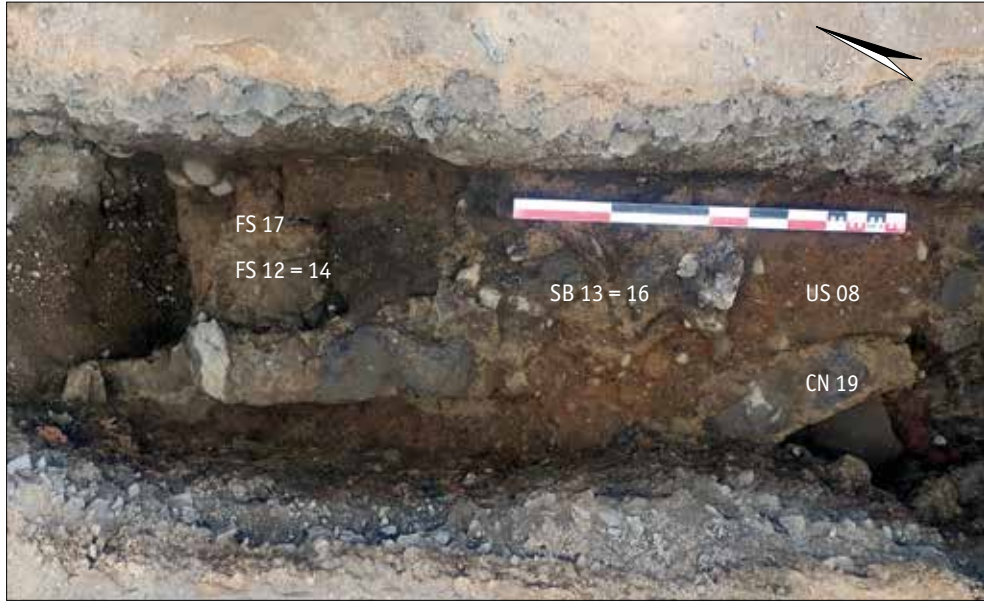
69385-2214032-114

1. Vue en plan de la maçonnerie SB 13 = 16

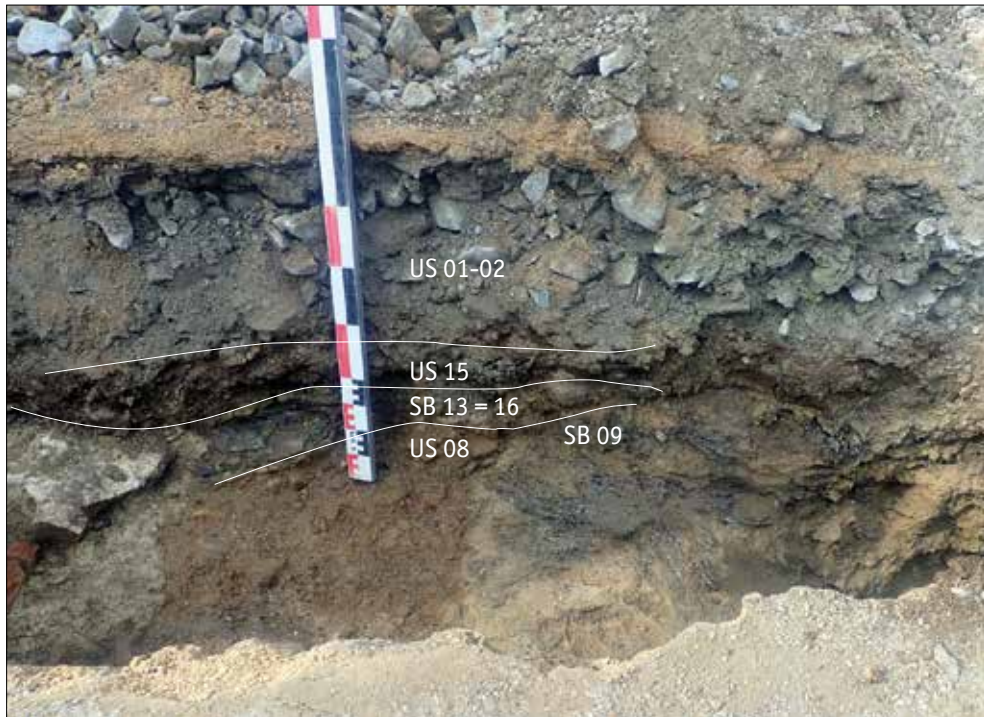
69385-2214032-097

2. Vue en coupe depuis l'est de la relation stratigraphique entre SB 09 et SB 13 = 16

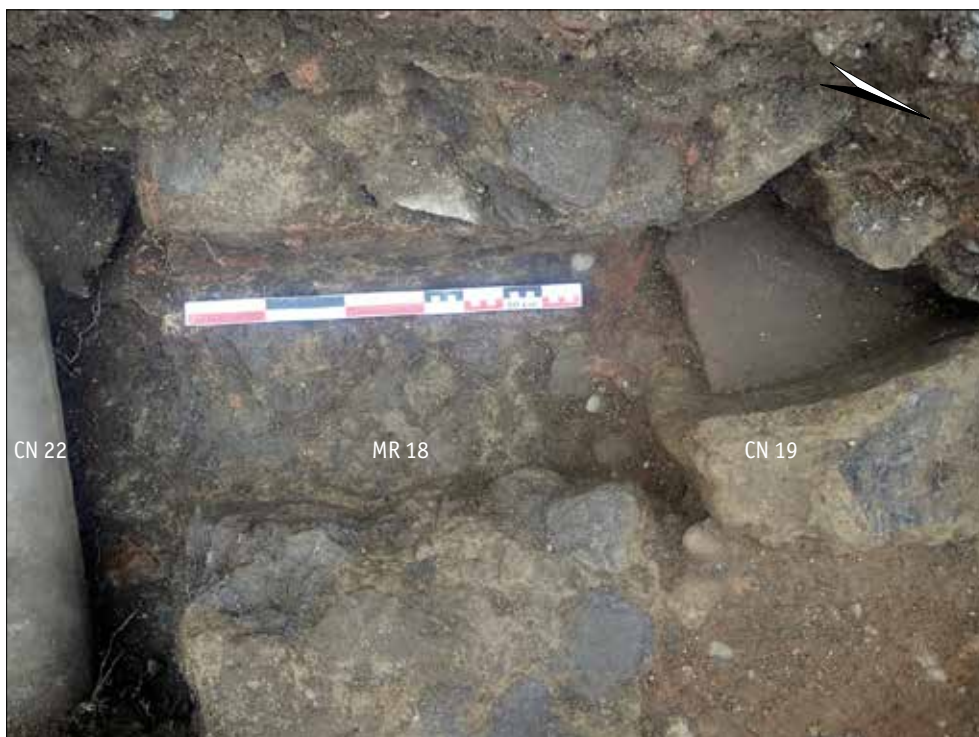
69385-2214032-139

1. Vue en plan du coude amorcé vers l'ouest

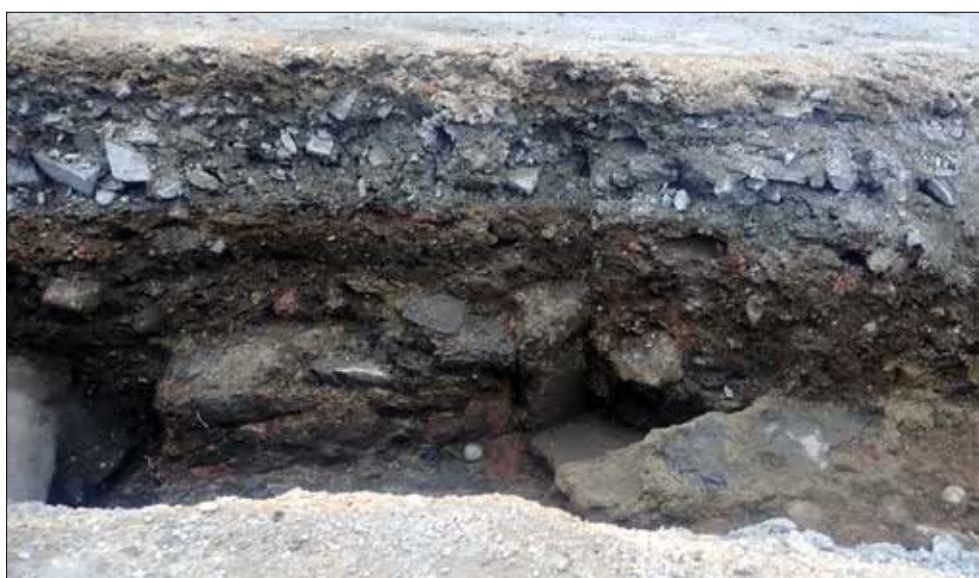
69385-2214032-128

2. Vue en coupe depuis l'est

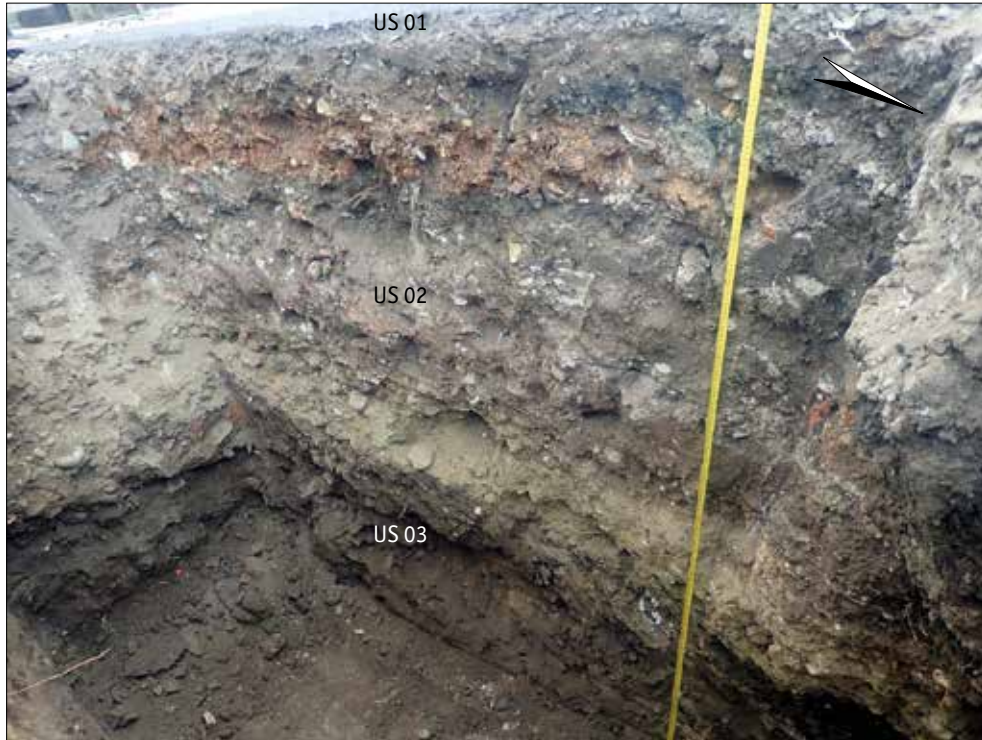
69385-2214032-008

1. Vue depuis le sud de la succession de remblais d'exhaussement sous le revêtement de sol actuel (hauteur de la coupe : 2,5 m)

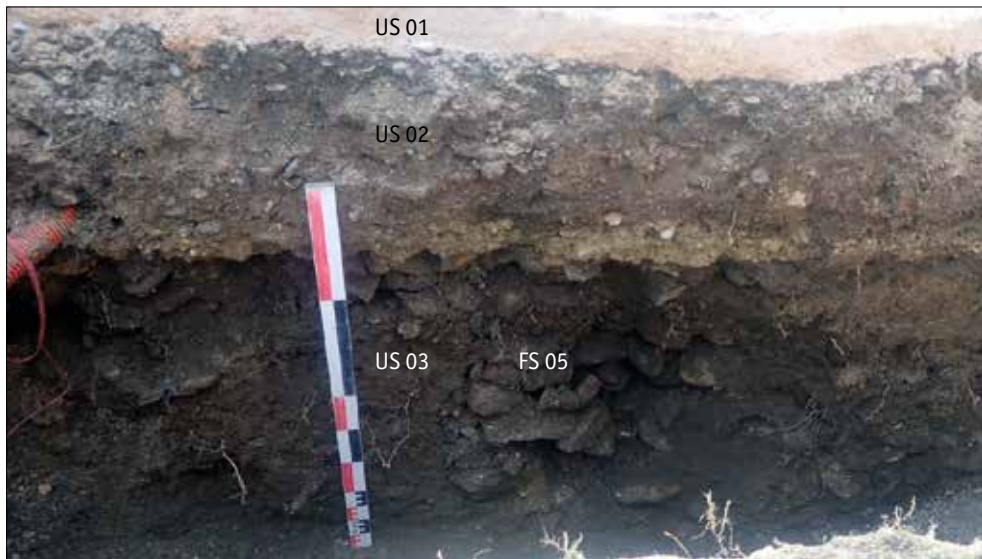
69385-2214032-040

2. Vue depuis le nord des remblais d'exhaussement US 03, de la fosse drainante FS 05 et des remblais d'installation de la chaussée US 02

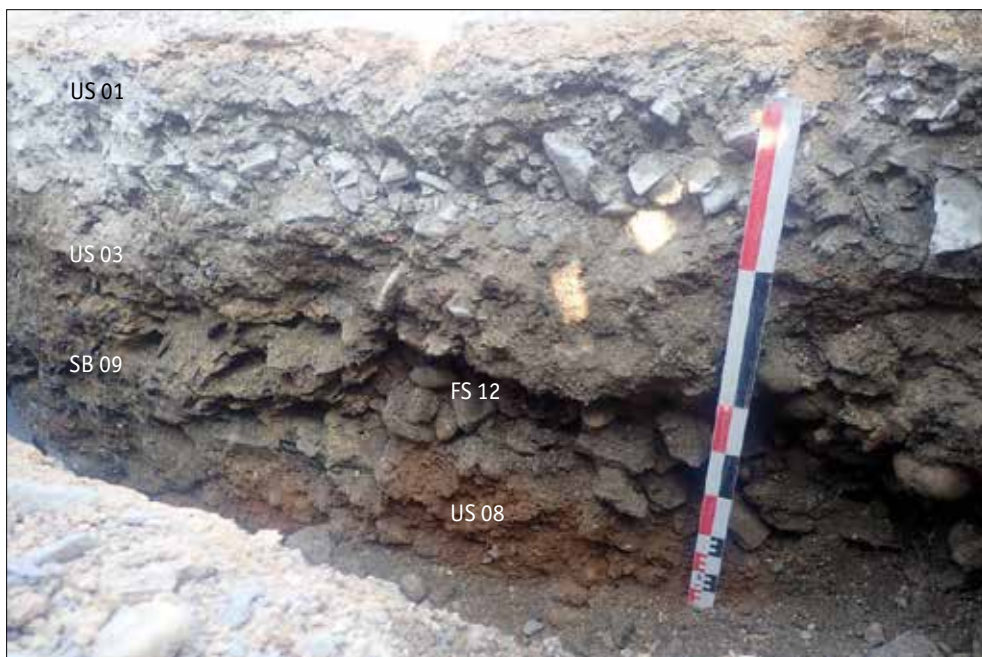
69385-2214032-106

1. Vue en coupe depuis l'ouest de la fosse à galets FS 12 = 14
