**Épave Aresquiers 11 (EA528) 2006 (OA100), 2007 (OA487),
Hérault, au large de Frontignan, Bilan scientifique Drassm,
ministère de la culture, sous-direction de l'archéologie, pages
72-74**

Épave Aresquiers 11 (EA528)

2006 (OA100), 2007 (OA487)

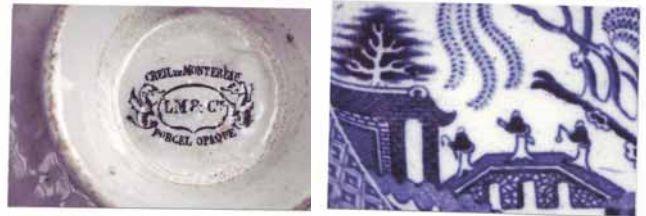
Fig.47. Détails de la faïence fine (cl. © F. Huau)

Les nombreux objets mobiliers observés en 2006, se rattachent au mobilier de bord (fig. 47). Il faut insister sur le fait que c'est un mobilier riche et varié, propre à la cabine et à la cuisine, ainsi qu'à la navigation. On remarque notamment un fusil sculpté à forme zoomorphe, un encrier, une montre à gousset, des bouteilles en verre dont l'une contenait encore du vin et l'autre de l'eau de vie (les liquides ont été analysés en laboratoire). Un grand pot en terre cuite vernie conserve un résidu blanc, identifié comme un fromage par son odeur et son aspect. Mais aussi une botte complète (fig.48) et des instruments de navigation (fig.49, fig.50). Le contenu liquide d'une cruche à anses de suspension a été analysé comme étant de l'eau douce.

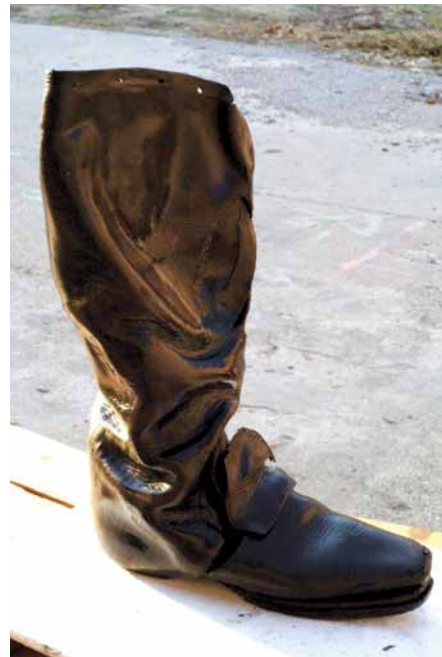
Fig.48. La botte (cl. © T. Penot-Mathieu)

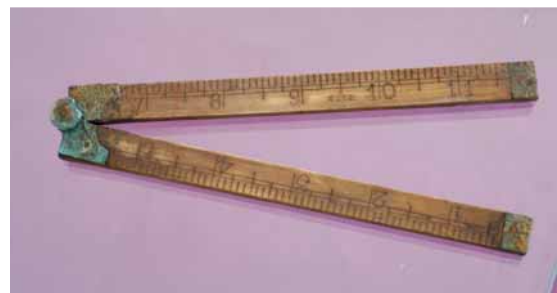
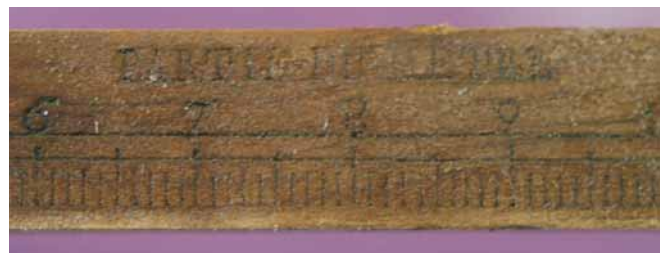
Fig.49, 50. Mètre pliant (cl. © T. Penot-Mathieu)

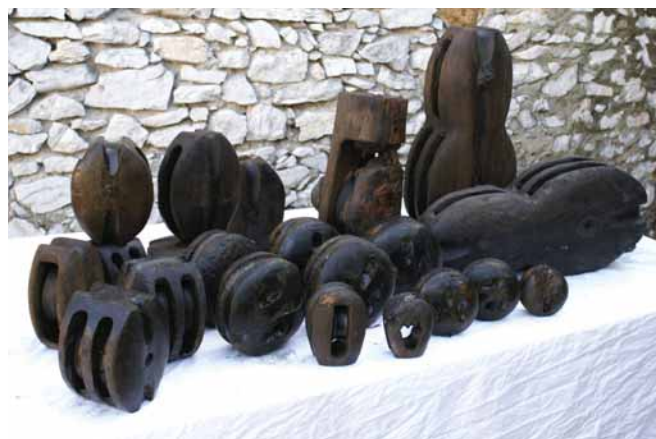
Fig. 51. L'accastillage d'Aresquiers 11 (cl. © C. Durand CCJ/CNRS)

En 2007 les éléments les plus remarquables, observés à l'avant du navire, sont liés à l'accastillage : poulies, notamment poulies violon, moques à cœur, poulies coupées, poulies simples et doubles, poulie d'acoute de la grand voile, poulie de capon pour l'ancre et caps de mouton

(fig.51). Il pourrait s'agir d'éléments de rechange, stockés dans l'entre-deux-pont, associés à des cordages roulés. Nous avons également fait étudier les restes de faune par Armelle Gardeissen, UMR 5140 Cnrs, Université Paul Valéry. Les os se rapportent à deux groupes : tout d'abord des animaux vivants comme un cheval et deux moutons, mais aussi des pièces de viande à consommer comme le porc et le bœuf.

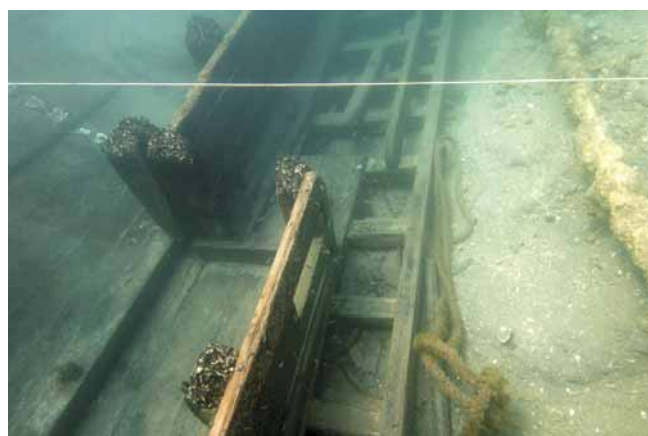
Fig. 52. Détail du pont et muraille

les vestiges du flanc supérieur d'un navire en bois ponté ; le pont supérieur monté sur des baux et des courbes est surmonté d'une muraille (fig.52). Les couples, allonges et genoux, sont pris entre les virures de bordé et les virures de plancher de cale sur une hauteur d'environ 3 m. La quille est absente. Le bateau est comme coupé en deux et couché sur le flanc. Ces vestiges semblent avoir été désolidarisés du reste du bâtiment, comme arrachés pendant la tempête au point de rupture de la moitié inférieure.
