Châtillon-sur-Indre, Le Château Logis Pierre de la Brosse – Front Est de la grande terrasse

La terrasse du logis de la Brosse à Châtillon-sur-Indre, quelques observations archéologiques

(Thomas Pouyet, responsable de recherche archéologique à
l'Institut national de recherches archéologiques préventives)

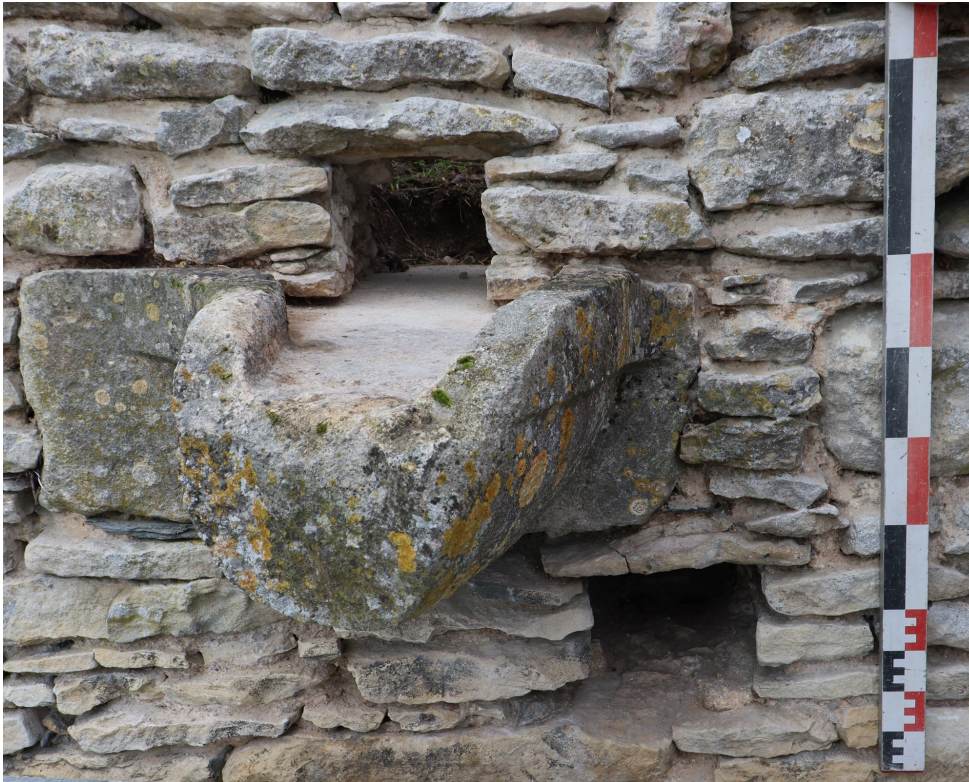
Tout au long de la courtine orientale, des gargouilles en calcaire gris étaient disposées en bordure des sections de murs localisés entre chaque contrefort, ainsi que de part et d'autre de ces derniers. Conservées dans un état très variable, celles-ci étaient toutes constituées sur le même modèle : un bloc monolithique disposé sur une seule assise avec un déversoir courbé rejetant l'eau dans la direction opposée des contreforts. À l'exception d'un large réglet sur la partie supérieure du déversoir, aucun élément de décor n'est observable. L'analyse stratigraphique a permis de rattacher ces gargouilles à la phase initiale d'élévation du mur de terrasse et non à un réaménagement ultérieur ; des gargouilles similaires ornent par ailleurs l'ancien chemin de ronde qui dominait la terrasse sur le corps principal du logis de la Brosse.

L'observation des trous de boulin maçonnés au sein du mur de courtine et des contreforts a montré qu'ils étaient contemporains à l'élévation du mur et qu'ils peuvent donc être associés à l'échafaudage ayant permis la construction de la terrasse. Sur chacune des sections de mur localisées entre les contreforts, des séries de trois trous de boulins sont identifiables juste en dessous de l'assise des gargouilles (fig. 2). Certaines de ces ouvertures traversent le mur, sur plus de 240 cm de profondeur, laissant supposer qu'elles servirent dans un second temps à faciliter l'écoulement des eaux de ruissellement de la terrasse.

Figure 2. Vue d'une gargouille et d'un trou de boulin entre les contreforts C 8 et C 9
(© Inrap, Nicolas Holzem)

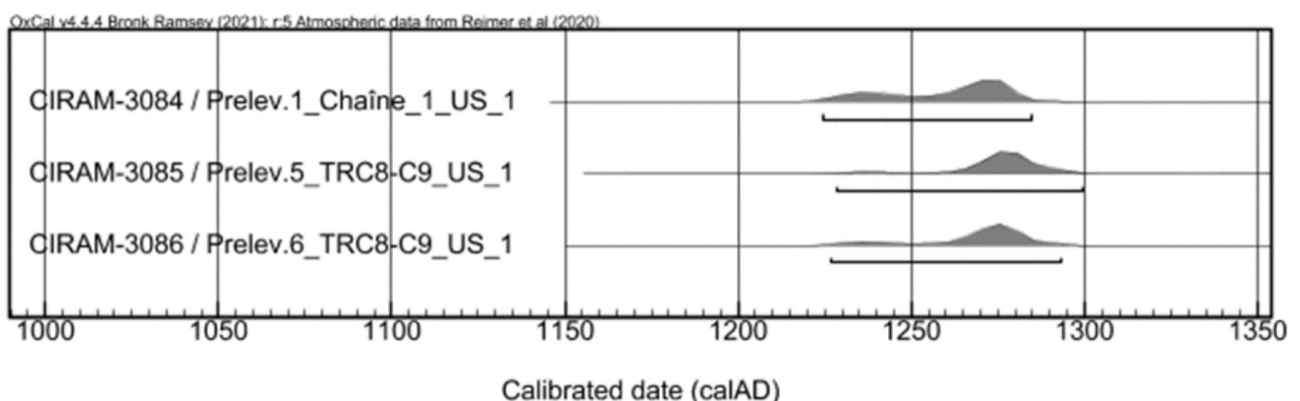
effet de la présence de plusieurs états, parfois documentés par les photos anciennes.
Trois échantillons de charbons de bois prélevés au sein du mortier du mur de courtine ont pu être datés par carbone 14 – AMS par le laboratoire CIRAM (fig. 3). Ces datations ont livré un résultat très homogène et cohérent indiquant un abattage des bois entre le second quart et la fin du XIIIe s. confirmant ainsi la contemporanéité de la terrasse et du logis de la Brosse. En revanche, la précision apportée par les datations 14C ne permet pas de corroborer l'hypothèse de Jean-Pierre Ravaux qui plaçait la construction de la terrasse quelques années après la mort de Pierre de la Broce, en raison du dédommagement apporté en 1285 aux propriétaires des terrains sur lesquels empiétaient les

Figure 3. Datations 14C de trois prélèvements de charbon issues des mortiers du mur de terrasse (Laboratoire CIRAM)

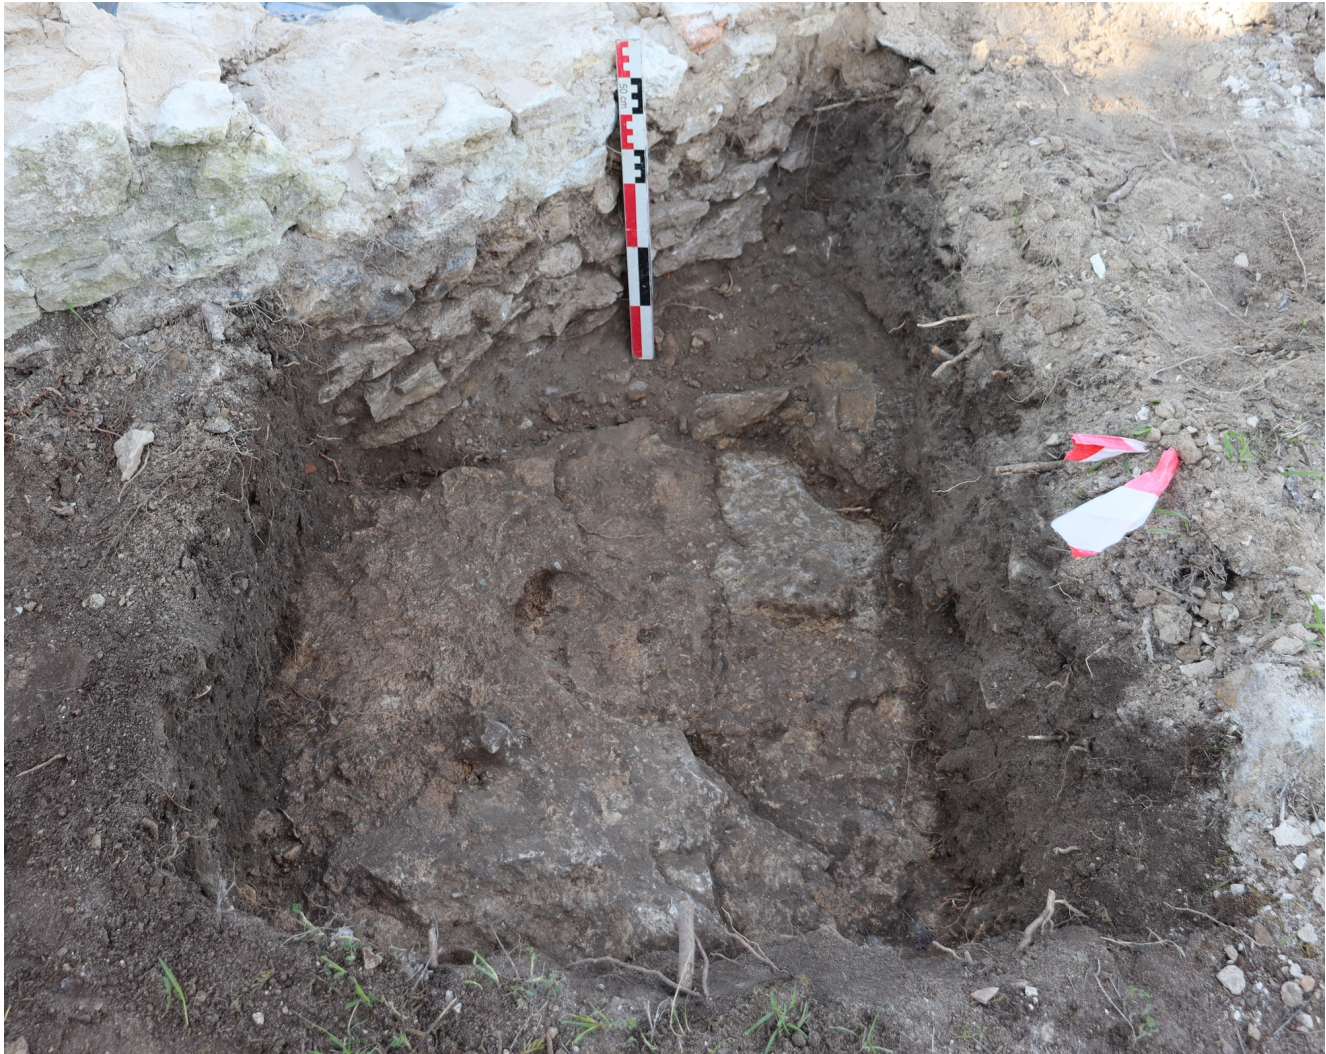
traditionnellement associée à la terrasse. Le sondage réalisé dans la tourelle nord a permis d'observer, à seulement 30 cm du sol, un niveau maçonné constitué de pierres calcaires noyées dans un mortier orangé similaire à celui utilisé pour l'élévation des murs de terrasse. Il ne s'agit pas d'un niveau de circulation, mais de l'arase supérieure de la tourelle que l'on peut supposer pleine (fig. 4).

Figure 4. Vue d'un niveau maçonné au fond du sondage de la tourelle nord. (© Inrap, Thomas Pouyet)
