Processus d'accidents touchant les usagers des modes individuels légers au prisme de l'aménagement urbain

N. Clabaux, M.C. Montel, J.Y. Fournier, Z. Dubreuil-Szymanski

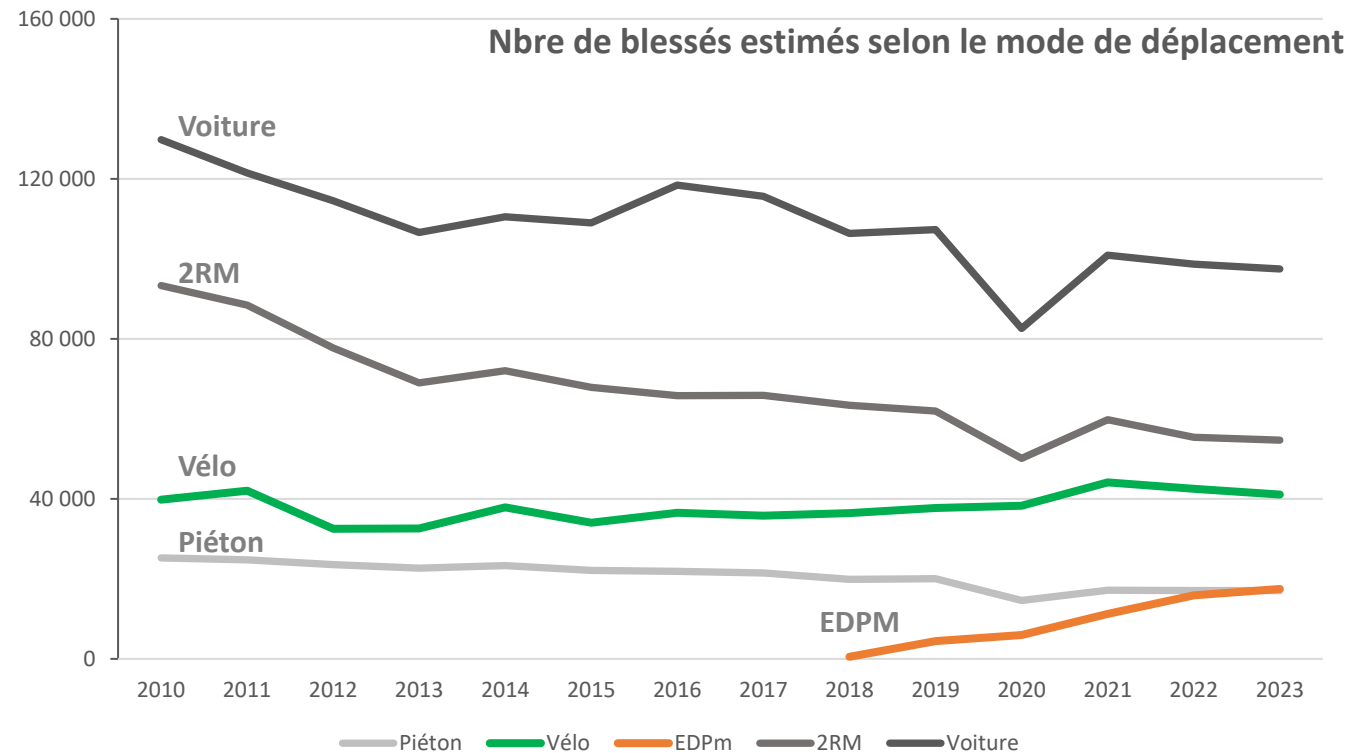
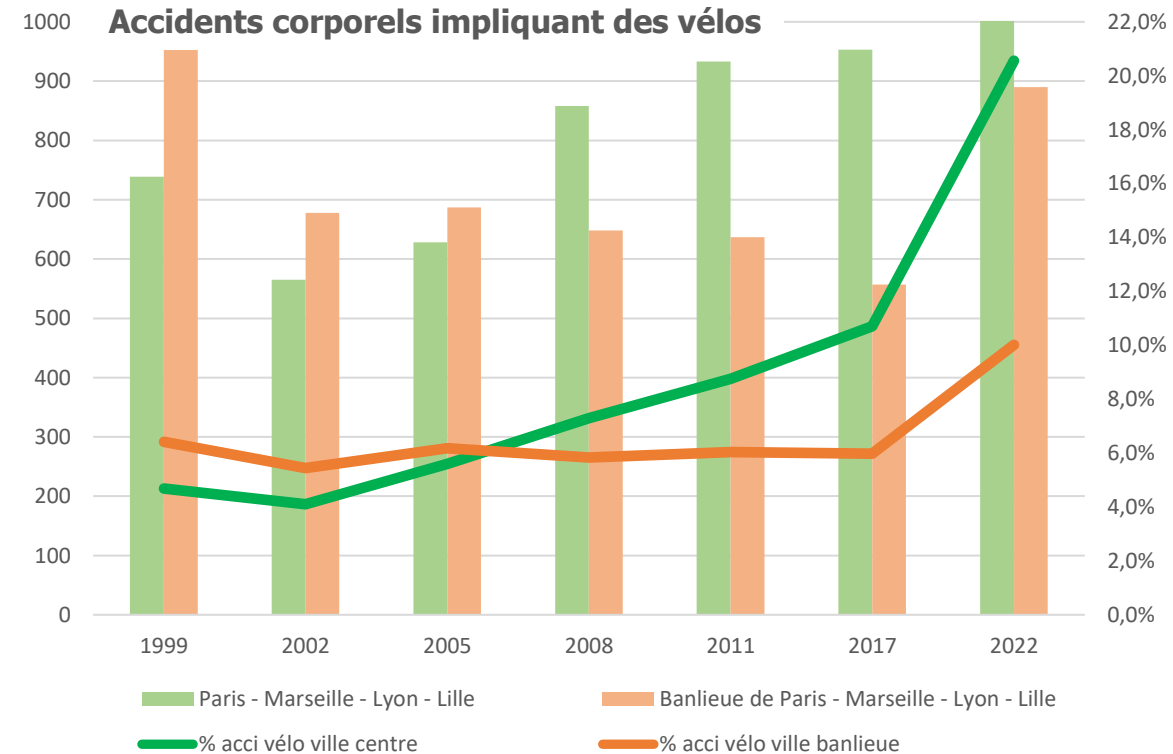
Une accidentalité en hausse, en particulier dans les centres-villes

Source: ONISR (2024). La sécurité routière en France, bilan de l'accidentalité de l'année 2023

Source: Fichier National des Accidents corporels (1999-2022)
