## Rétro-analyse de la crue du torrent des Etançons du 21 juin 2024

Antoine Blanc, Clément Misset, Robin Mainieri, Benoit Llamas

Antoine Blanc, Clément Misset, Robin Mainieri, Benoit Llamas. Rétro-analyse de la crue du torrent des Etançons du 21 juin 2024. ONF-RTM. 2024. hal-04865442

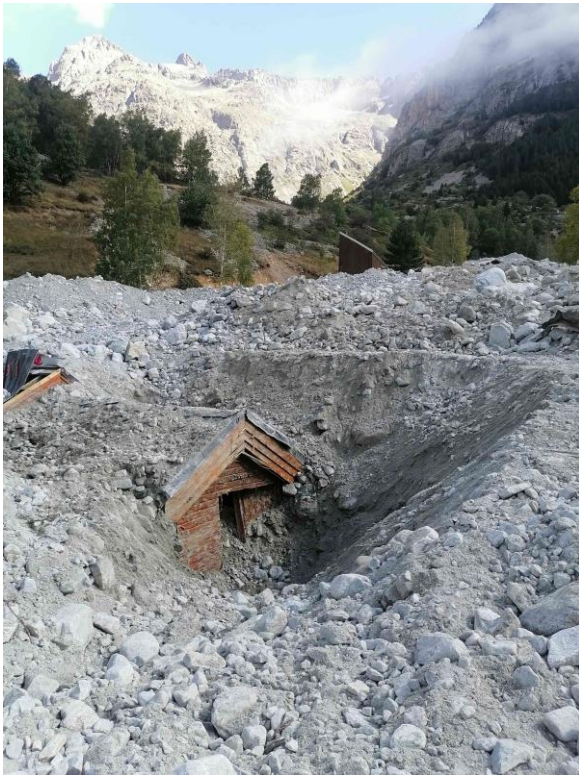
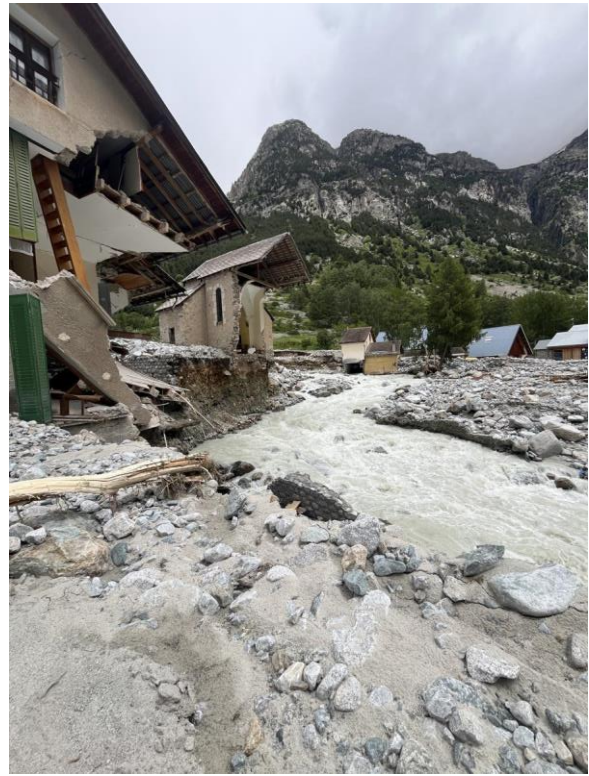
A la Bérarde, le torrent des Etançons a déposé une quantité importante de matériaux sur son cône de déjection puis s'est tracé un nouveau cheminement au cœur du hameau (photo de couverture du rapport prise le 22 juin 2024). Bien que l'évènement n'ait fait **aucune victime**, il a nécessité **l'évacuation de 114 personnes** par hélicoptère dans la matinée du 21 juin. Au total, **66 bâtiments ont été impactés**, dont 16 ont été détruits ou ensevelis. Les bâtiments situés en rive droite du torrent ont subi un engrèvement important, tandis que les bâtiments situés au cœur du hameau ont plutôt été concernés par les incisions liées à la proximité du nouveau tracé du torrent (Figure 2). Les voies de communication et les réseaux du hameau ont aussi été détruits.

Figure 2: Gauche : bâtiment complètement engravé par la crue, partiellement mis à jour (photo du 17 septembre 2024). Droite : chapelle et bâtiments partiellement détruits par les incisions du torrent des Etançons deux jours après l'évènement, le 23 juin 2024.

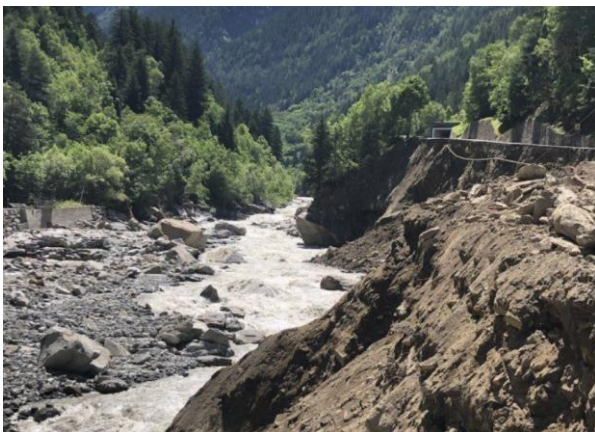
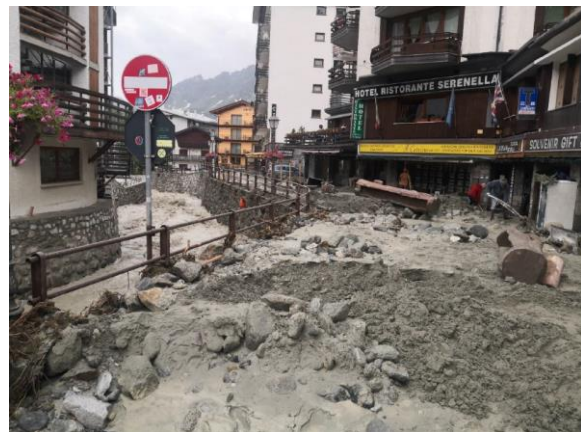
La période de fin juin 2024 est marquée par d'autres phénomènes naturels majeurs dans les Alpes. On note notamment les crues torrentielles dans le Val d'Aoste les 29 et 30 juin qui ont impacté plusieurs enjeux dans le Valnontey, les vallées de Cognes et de la Dora Baltéa (Figure 3). Ces crues sont liées à un épisode méditerranéen apportant des pluies très intenses (3 salves orageuses) sur un manteau neigeux plus important que la normale.

Figure 3: A gauche : érosion de berge sur le torrent de Grand Eyvia dans le Val de Cognes. A droite : débordements torrentiels dans le centre-ville de Breuil Cervinia (source : analisi dell'evento alluvionale del 29-30 giugno 2024 – protection civile centro funzionale regione autonoma valle d'Aosta).

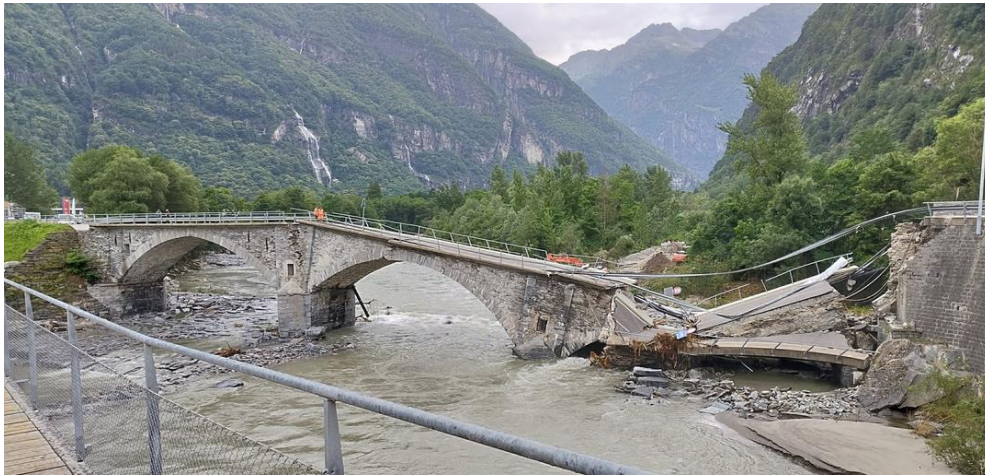
Figure 4: Destruction du pont de la route cantonale à Cevio dans le haut Val Maggia (source : compte X Julien Guillaume).

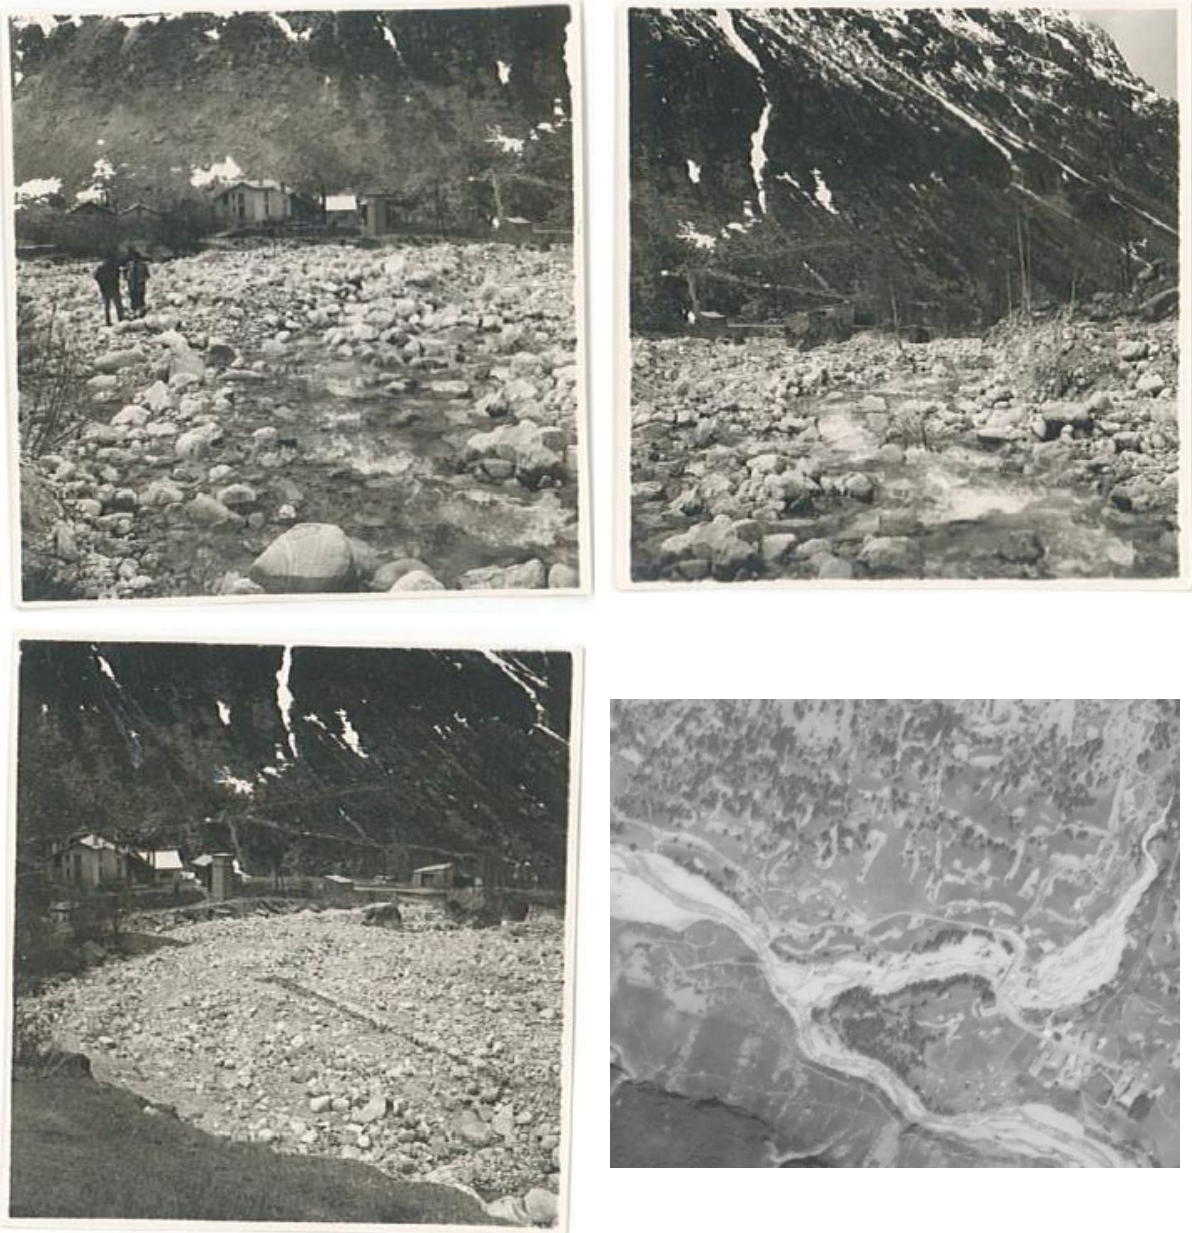
photographie aérienne de 1960 montre bien l'emprise du torrent des Etançons à la Bélarde suite aux crues de 1956 et 1957.

Figure 14: Photographies de la Bélarde en mai 1957 (source : RTM) et photographie aérienne de 1960 (source : IGN).

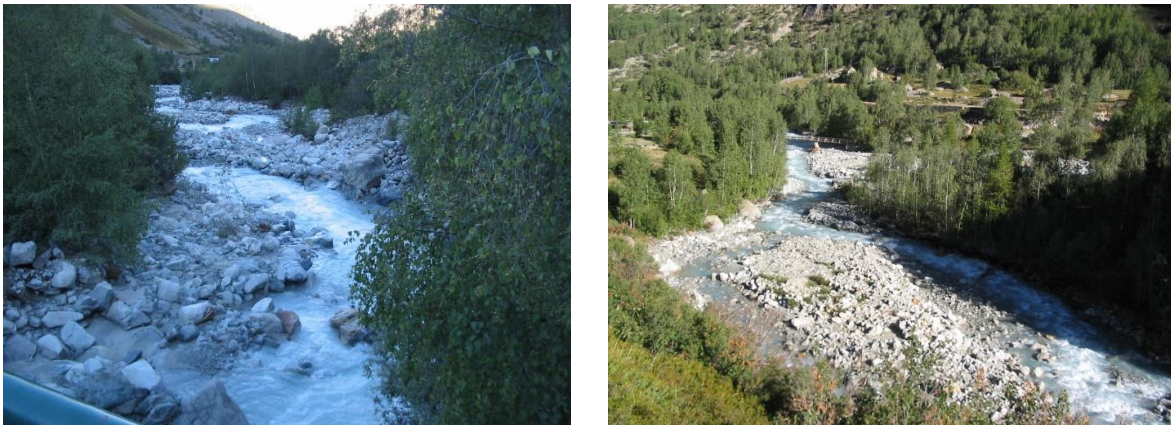
La crue **d'août 2006** a occasionné des dépôts autour du pont de la Bélarde ayant causé des dégâts sur les ouvrages de protection (des travaux d'urgence ont été effectués après la crue). Néanmoins, aucune habitation n'a été impactée. La plupart des matériaux charriés par le torrent depuis les Etançons amont ont transité jusqu'au Vénéon où ils ont été repris par la rivière (Figure 15).

Figure 15: Plat des Etançons à gauche et confluence Etançons-Vénéon à droite après la crue. Source : RTM.

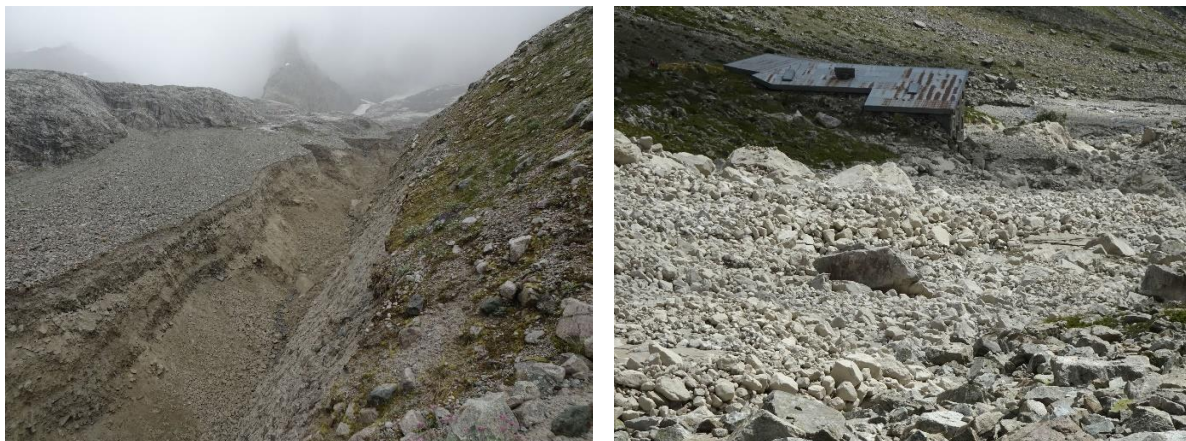
Figure 16: Moraine des Etançons incisée et refuge du Chatelleret impacté après la lave torrentielle du 29 juillet 2023. Source : RTM.

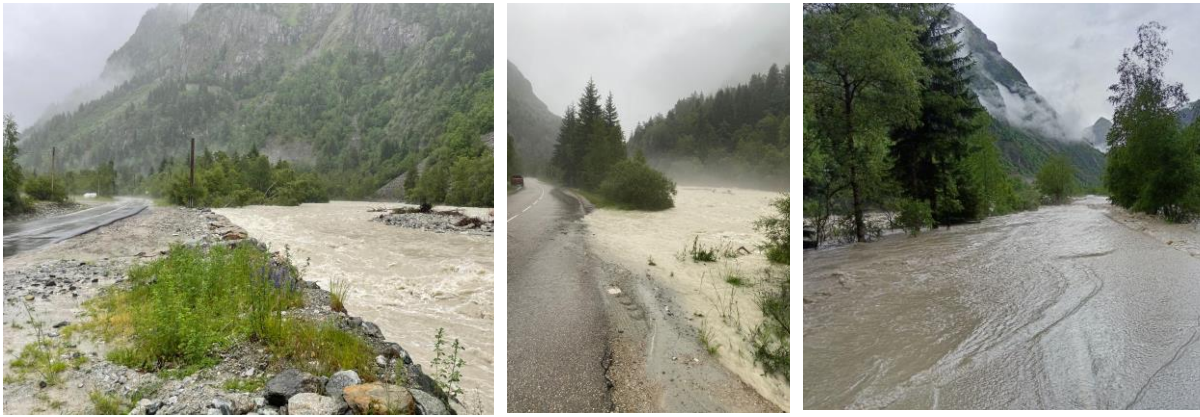
La Figure 18 illustre la montée du Vénéon à Plan du Lac.

Figure 18: Le Vénéon en différents points de Plan du Lac à 10h45 (gauche), 11h (centre), et 15h25 (droite). Source : PGHM.

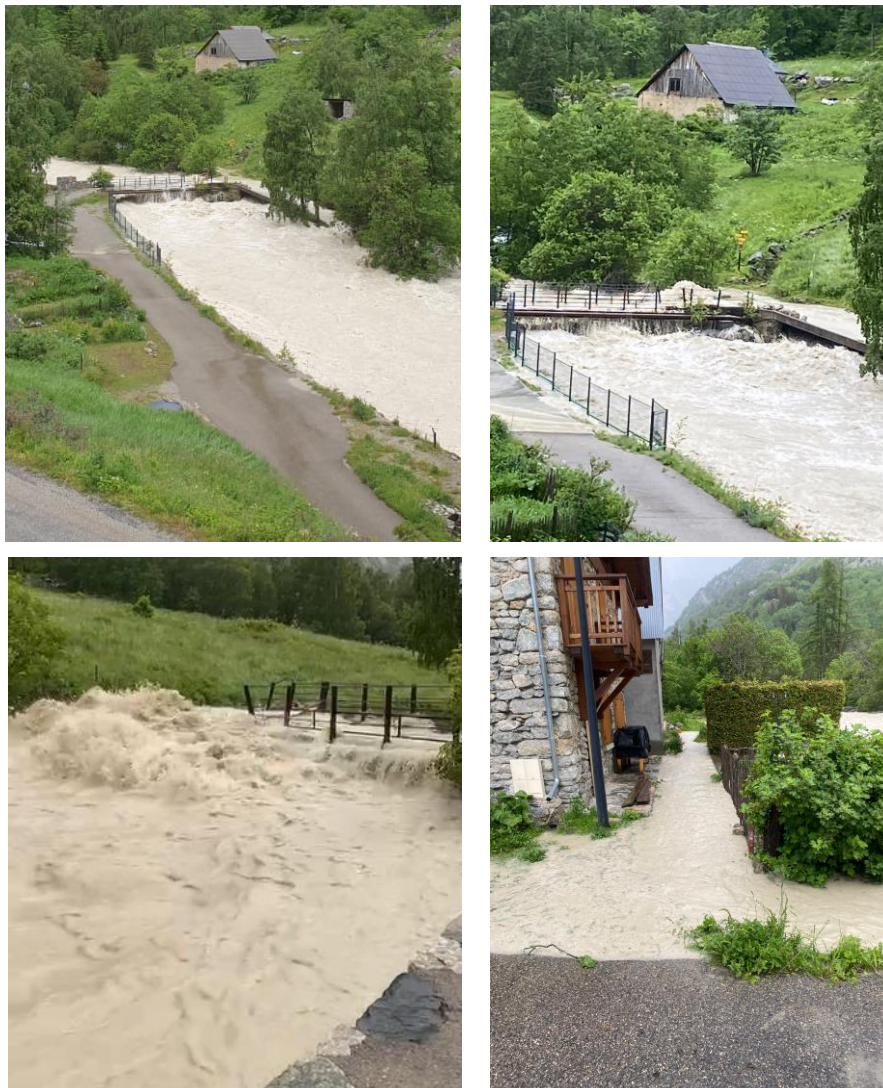
La Figure 19 illustre la montée du Vénéon au hameau des Etages.

Figure 19: Le Vénéon aux Etages à 16h09 (en haut à gauche), 17h57 (en haut à droite), et 19h30 (en bas). Source : Commune de Saint-Christophe et Bureau des Guides de la Bérarde.

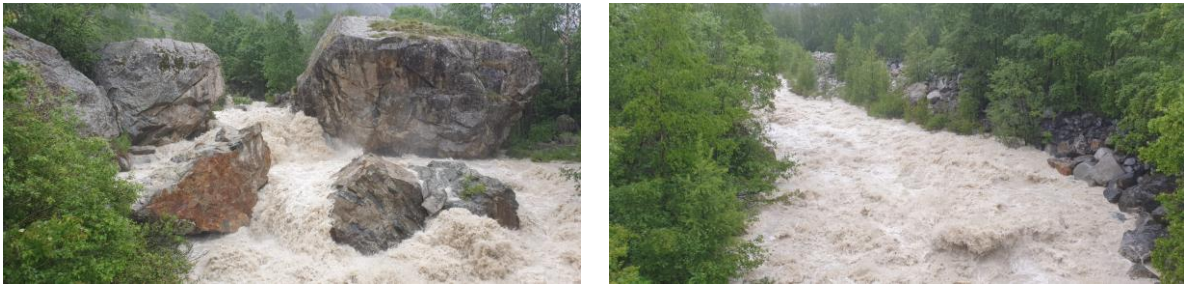
Deux photos du torrent des Etançons prises dans l'après-midi du 20 juin montrent que le torrent est en crue (Figure 20). Cependant, le débit ne paraît pas exceptionnel et le torrent n'a pas occasionné de débordements dans la journée du 20 juin.

Figure 20: Torrent des Etançons depuis le pont de la Béarde le 20 juin à 16h22. Vue vers l'amont (gauche) et l'aval (droite). Source : Bureau des Guides de la Béarde.

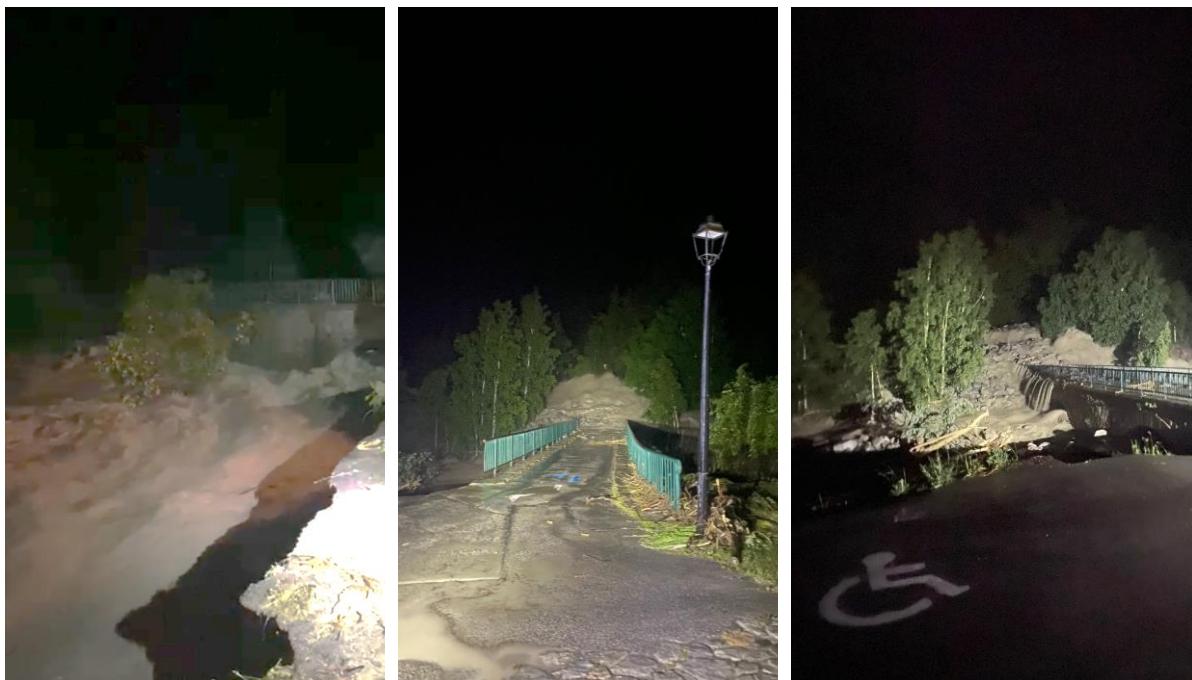
Figure 21: Torrent des Etançons au niveau du pont de la Bérarde depuis la rive gauche à 2h10 (gauche), 3h15 (centre) et 3h20 (droite). Sources : PGHM et commune de Saint-Christophe-en-Oisans.

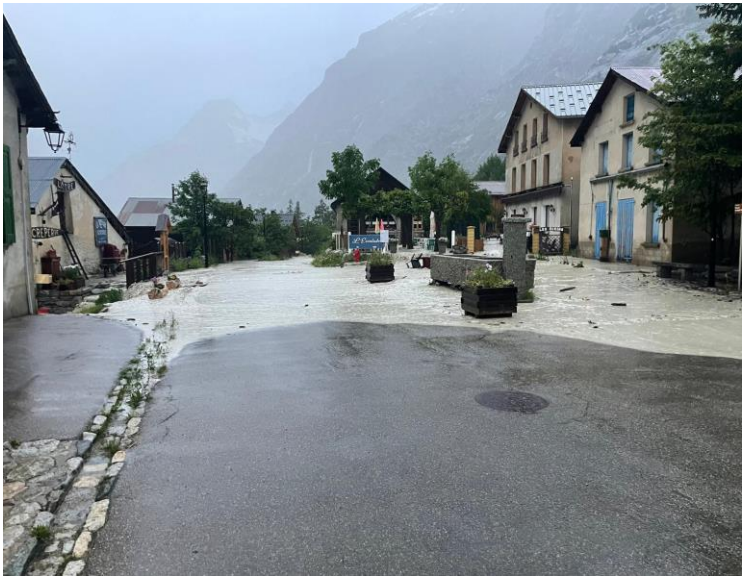
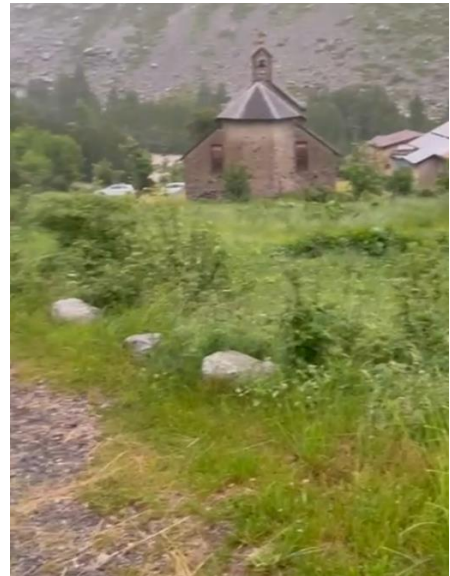
La Figure 22 illustre les écoulements liquides dans le centre du village au lever du jour, tandis que le secteur situé en rive gauche de la chapelle n'est pas encore concerné.

Figure 22: Gauche : Ecoulements dans le centre du village à 6h12 (source : PGHM). Droite : Aucun écoulement à la chapelle à 6h33 (source : PGHM).

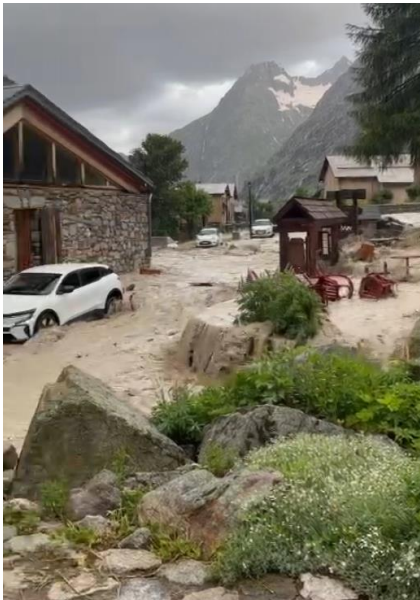
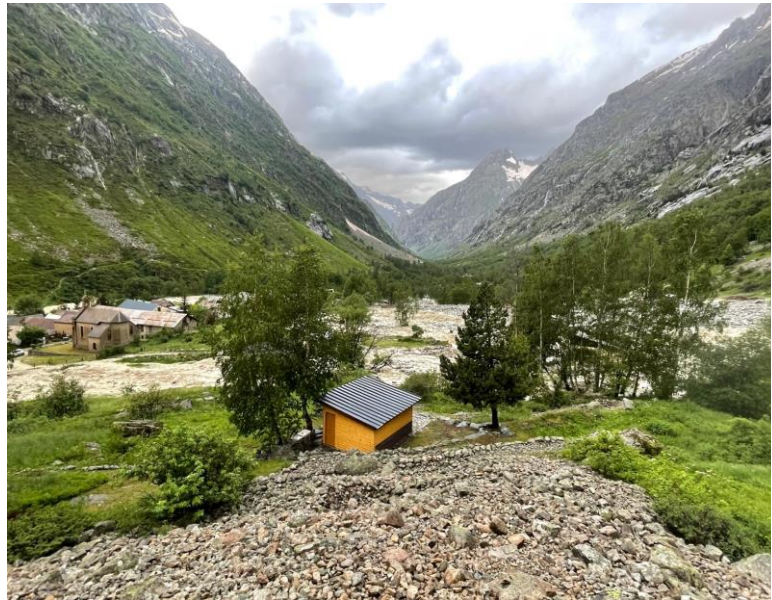
La Figure 23 illustre l'arrivée des écoulements dans la partie sud-est du village après le basculement d'une partie des écoulements en rive gauche de la chapelle vers 7h30.

Figure 23: Gauche : écoulements sur la route le long du bâtiment de l'Auberge de la Meije et du poste de secours, à 8h11 (source : PGHM). Droite : vue globale des écoulements en rive droite et rive gauche de la chapelle, à 8h29 (source : PGHM).

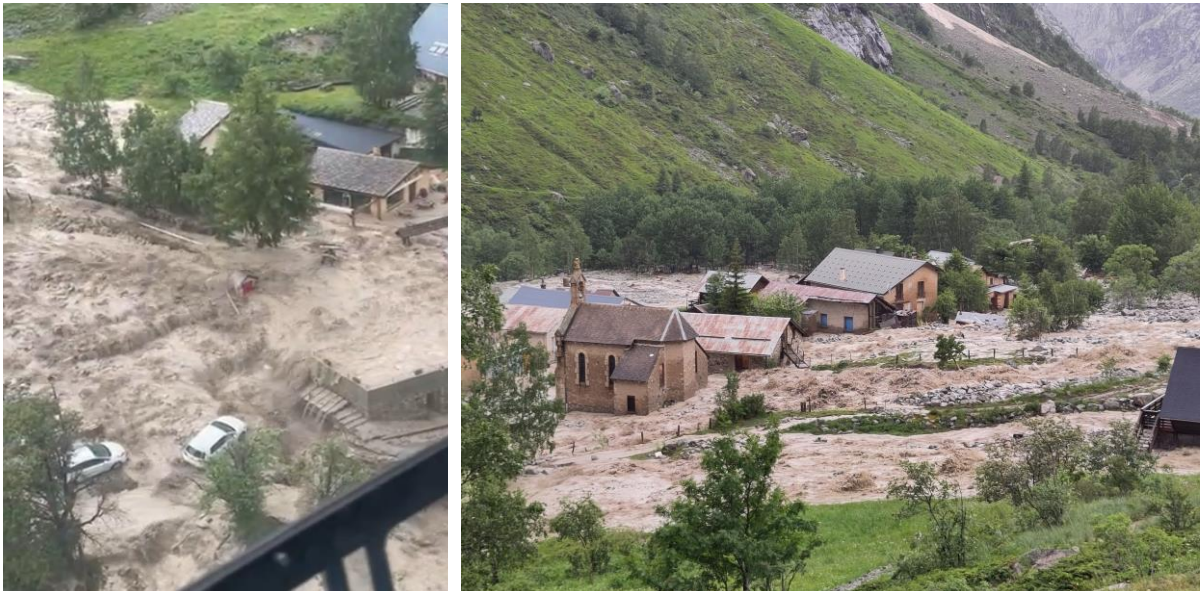
Enfin, la Figure 24 illustre l'intensification des débits dans le secteur sud-est du village grâce à une vue par hélicoptère à 10h.

Figure 24: Vue sur la partie sud-est du village à 10h03 (source : Sécurité Civile) et à 10h04 (source : Chalet Alpin de la Bérarde).

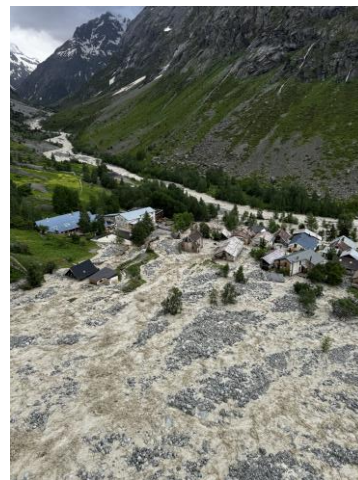
Les écoulements liquides se répartissent sur l'ensemble du village à 10h30, autant en rive gauche qu'en rive droite de la chapelle (Figure 25).

Figure 25: Village à 10h29 (source : Sécurité Civile).

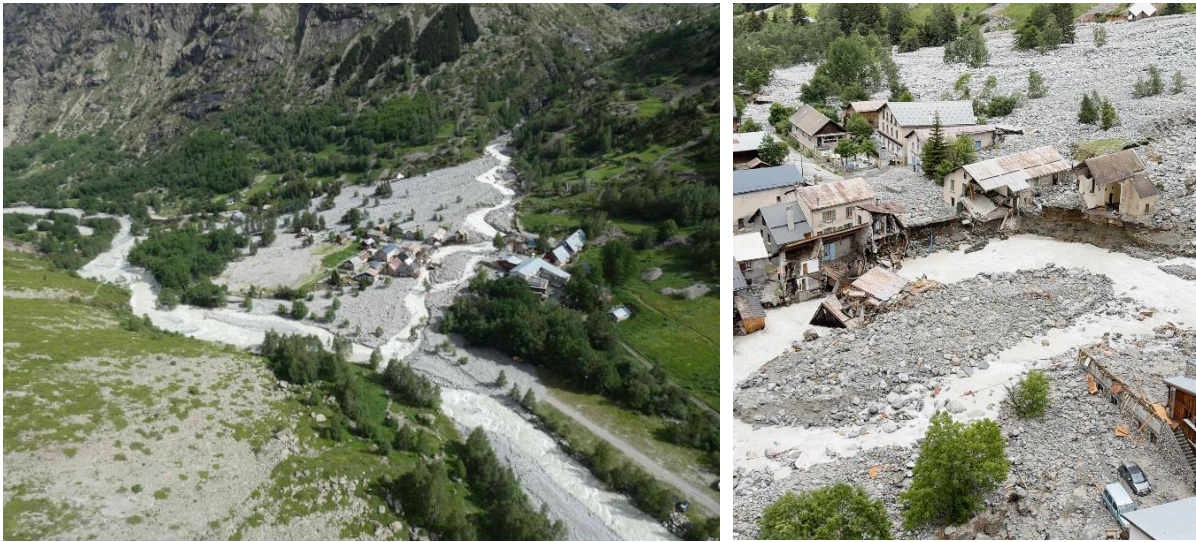
Le 22 juin, la totalité du débit du torrent des Etançons s'écoule **dans un nouveau lit en rive gauche du cône de déjection, au cœur du village**. Plusieurs bâtiments ont été déstabilisés par affouillement de leur fondation suite aux incisions du torrent pendant la phase de décrue (Figure 28). Le surcreusement du lit s'est poursuivi les jours et semaines suivantes.

Figure 28: La Bérarde le 22 juin 2024 dans la matinée (gauche, source : RTM) et à 14h12 (droite, source : Sécurité Civile).

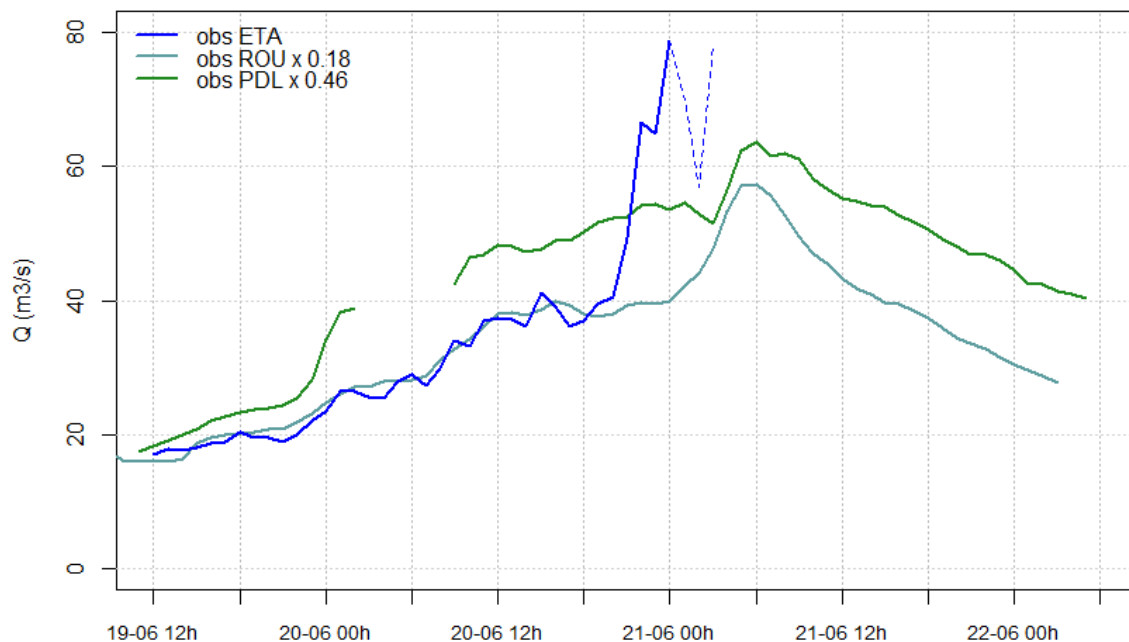
Figure 30: Débit du Vénéon aux Etages. En bleu : débit mesuré aux Etages. En vert : débit reconstitué à partir du débit reconstitué à Plan du Lac. En turquoise : débit reconstitué à partir du débit mesuré sur la Romanche à Pont Rouge. Les heures sont en UTC (heure locale = heure UTC + 2). Source: EDF.

Les données aux Etages sont à prendre avec précaution puisque l'arrivée de la crue dans la nuit du 20 au 21 juin est très probablement associée à un fort transport solide et à des flottants, pouvant considérablement influencer la hauteur d'eau et ainsi la valeur de débit mesurée. Au regard des observations de terrain et de l'historique de la station, il paraît ainsi justifié de faire confiance à l'hydrogramme jusqu'à 70 m<sup>3</sup>/s. En tout état de cause, la hausse rapide observée le 20 juin à partir de 20h (UTC) est bien réelle, dans une gamme de débit régulièrement mesurée à la station.

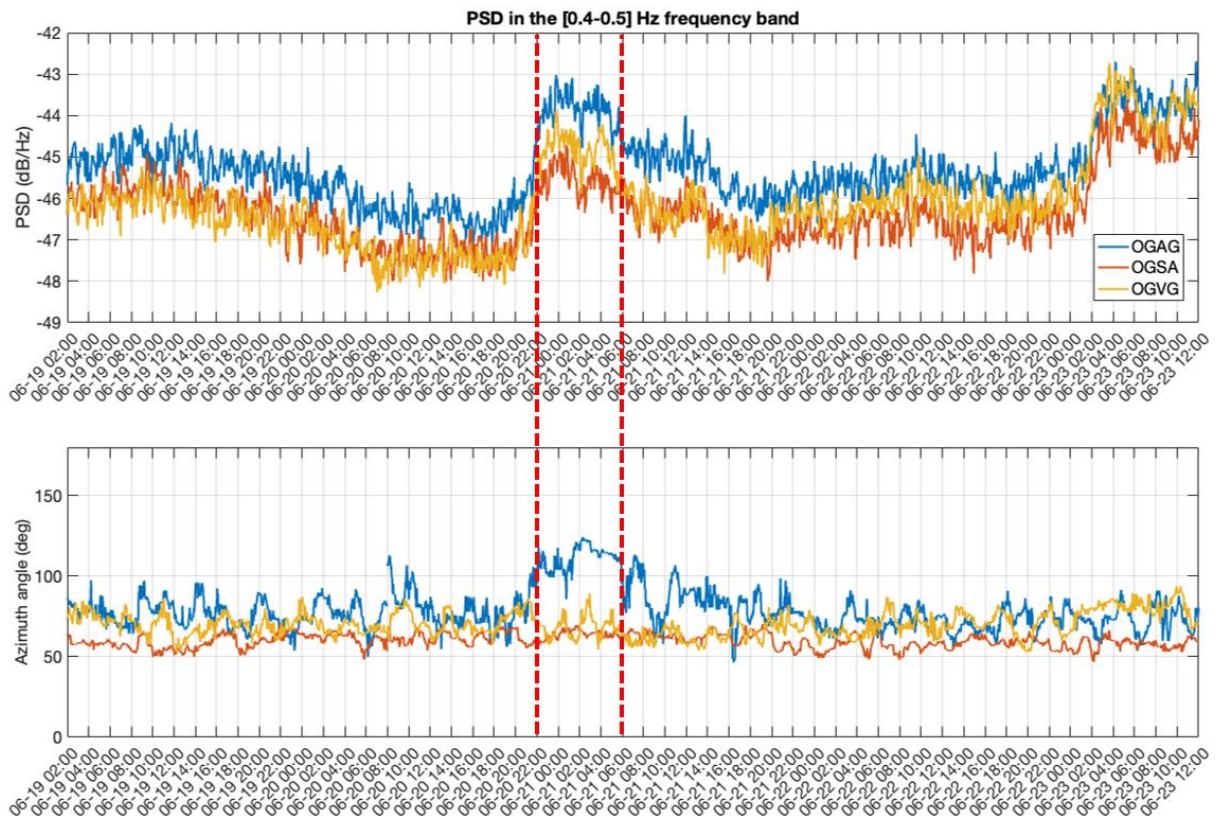
Figure 32: Haut : Intensité du signal sismique des trois mesures du massif des Ecrins. Bas : changement de la direction d'origine du bruit sismique aux stations (Argentière en bleu). Les traits rouges mettent en évidence la période pour laquelle le changement de direction s'opère à Argentière. Les heures sont en UTC (heure locale = heure UTC + 2). Source : ISTerre.

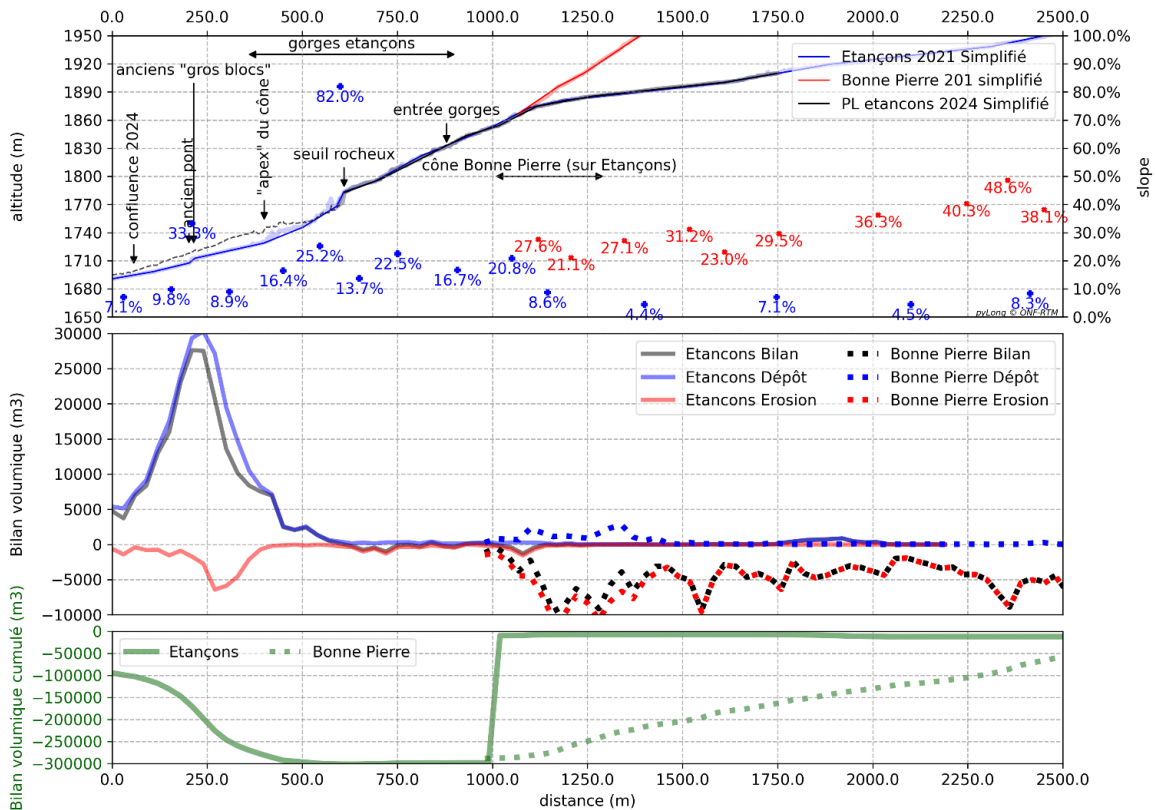
Figure 37: Profil en long depuis la confluence avec le torrent de Bonne Pierre (en haut). Bilan volumique par tronçons de 30m linéaire pour les deux torrents (au centre) et bilan volumique cumulé d'amont en aval (en bas).

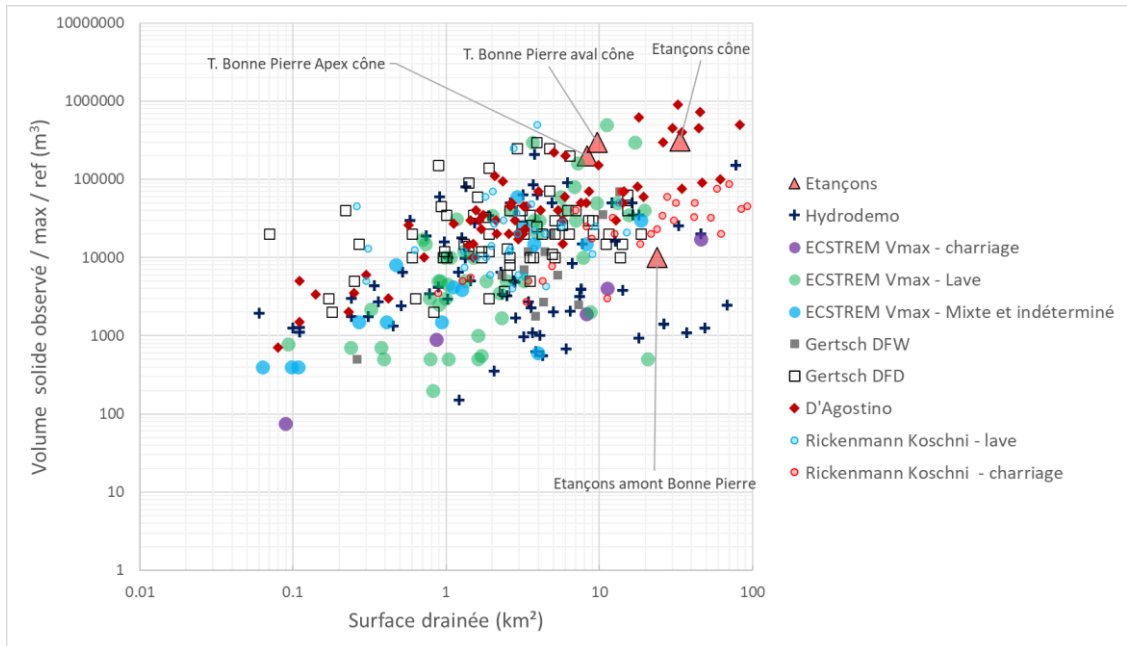
Figure 38: Comparaison des volumes solides produits lors de la crue des Etançons avec des données de la littérature en fonction de la surface drainée

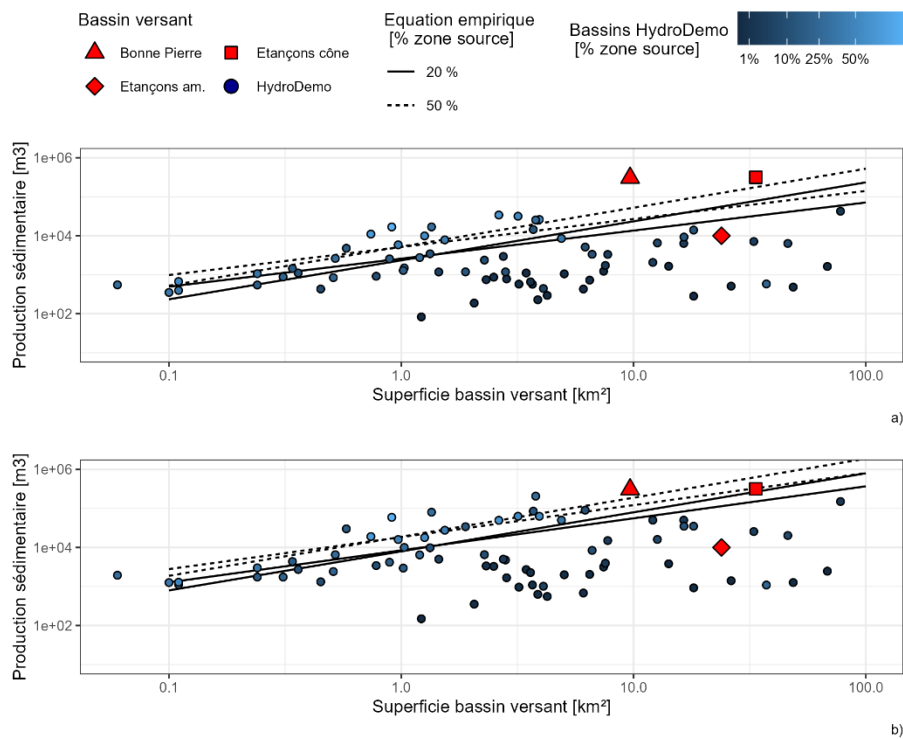
Figure 39: Comparaison des volumes solides (points rouges) avec les volumes décennaux (haut) et centennaux (bas) issus des bassins versants étudiés lors de l'établissement de la méthode Hydrodemo (points bleus) et formules empiriques proposées (traits continus et pointillés).

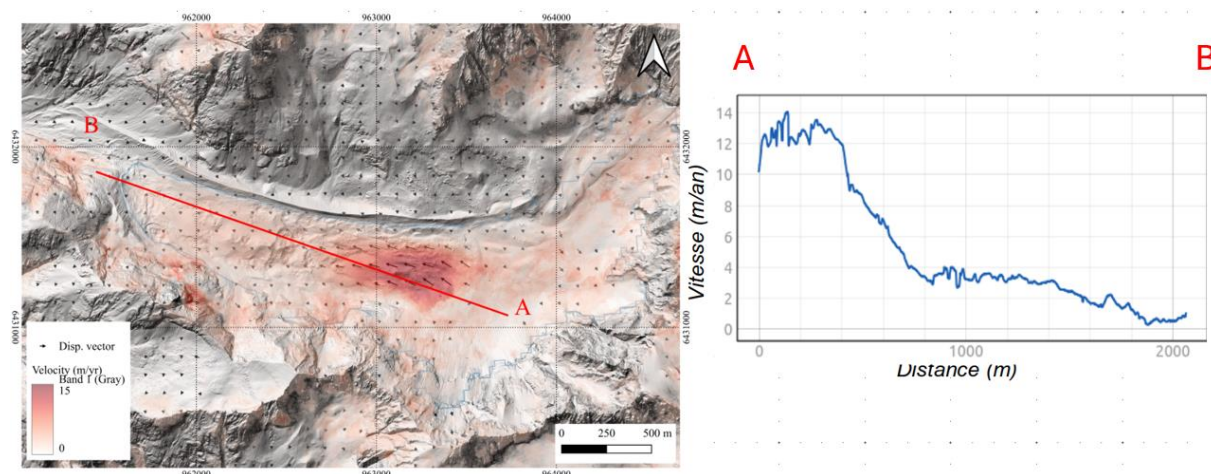
Figure 61: Carte de vitesse d'écoulement du glacier de Bonne Pierre moyennée sur la période 2003-2024 établie à partir des images aériennes et satellites à haute résolution (1 m). Profil de vitesse obtenu le long de la ligne longitudinale d'écoulement A-B. Source : ISTerre.

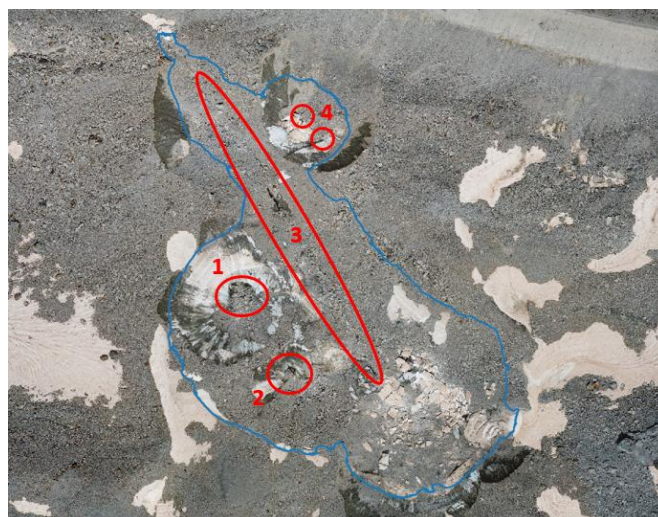
- **Au niveau du lac** : un conduit de grosse section est visible dans la dépression la plus à l'aval ayant formé le lac. Ce conduit, d'un diamètre de 1.5 à 2 mètres environ, présente une pente très forte et semble se prolonger dans les entrailles du glacier. Un second conduit supérieur est visible. Il est horizontal et bouché, avec quelques sédiments déposés au fond. Cette galerie mesure 3 m de largeur à sa base environ et 2.50 m de hauteur au maximum. La visite effectuée le 28 juin 2024, une semaine seulement après l'évènement, a permis d'observer un autre conduit dans la dépression voisine ainsi qu'une crevasse reliant certaines dépressions. Les photographies prises par hélicoptère le 22 juin suggèrent aussi un/des conduits dans la petite dépression en rive droite du glacier (Figure 68, Figure 69, Figure 70) ;

Figure 68: Emprise du lac supraglaciaire en bleu, et localisation des conduits observés le 28 juin (et par hélicoptère le 22 juin pour le n°4). Le fond de l'image est l'orthophotographie du 28 juin 2024 (source : Helimap).

La vidange du lac s'est donc effectuée par des conduits intra-glaciaires. Il n'est pas possible d'estimer un hydrogramme de vidange du lac en l'absence de connaissance des sections les plus limitantes des conduits empruntés, ni sur l'évolution de leur section pendant la vidange.

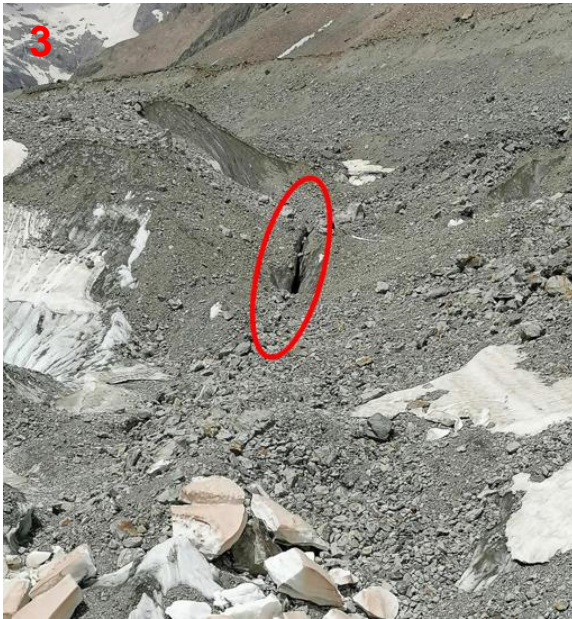
Figure 69: En haut à gauche : conduit n°1 de la Figure 68, dans la dépression située la plus en aval. En haut à droite : conduit n°2 de la Figure 68, situé dans la dépression voisine. En bas à gauche : crevasse (n°3 de la Figure 68) reliant plusieurs dépressions. En bas à droite : n°4 de la Figure 68, à proximité de la moraine latérale.

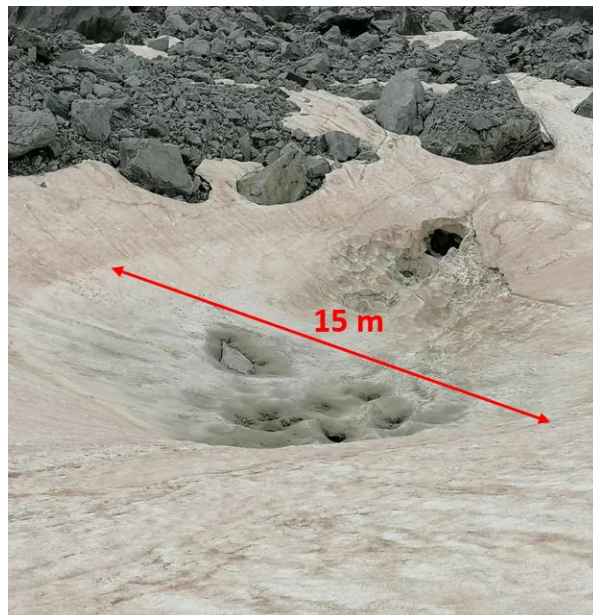
- **En amont du lac** : une petite dépression qui semblait remplie d'eau vers 2600 m d'altitude, est également vide après l'évènement et faisant apparaître un conduit de vidange de petite section (Figure 70).

Figure 70: dépression vide et conduit apparent, en amont du lac vers 2597 m d'altitude.

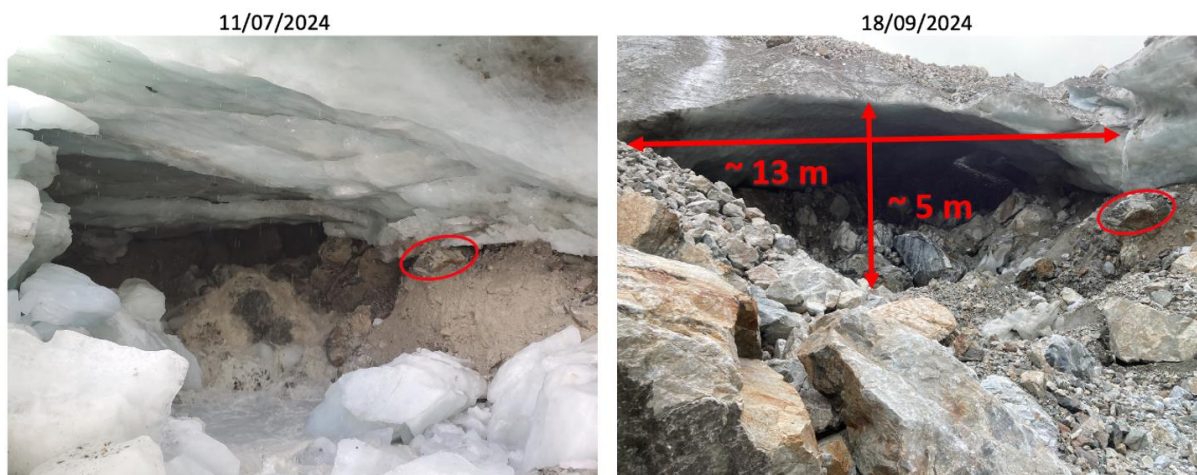
Figure 72: Comparaison de la section du chenal sous-glaciaire au front du glacier entre le 11 juillet et le 18 septembre 2024. On note le recul du front et l'élargissement de la voute en glace du chenal. Source : IGE.

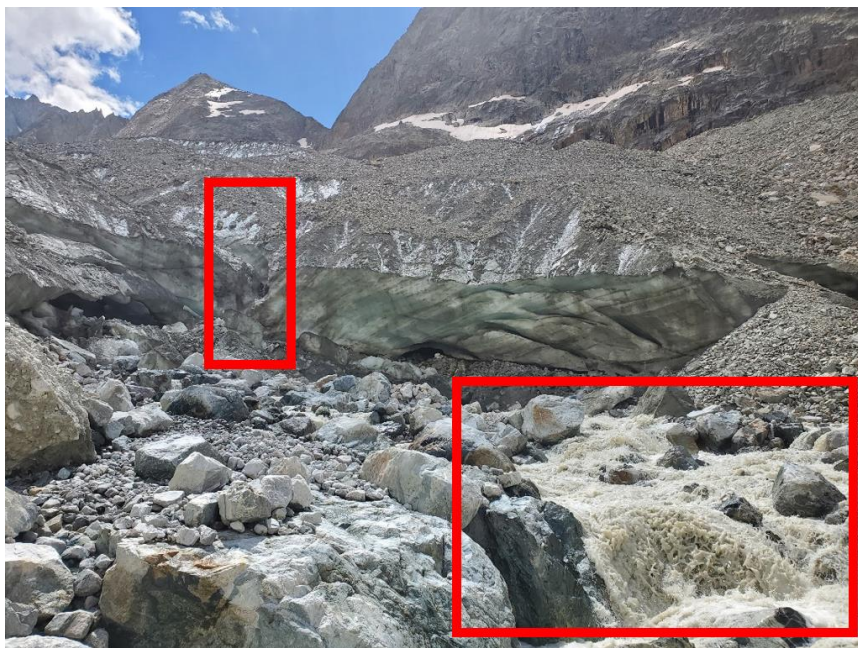
Figure 73: Front du glacier de Bonne Pierre. Bédière principale et charge en matières en suspension du torrent émissaire le 11 juillet 2024. Source : IGE.

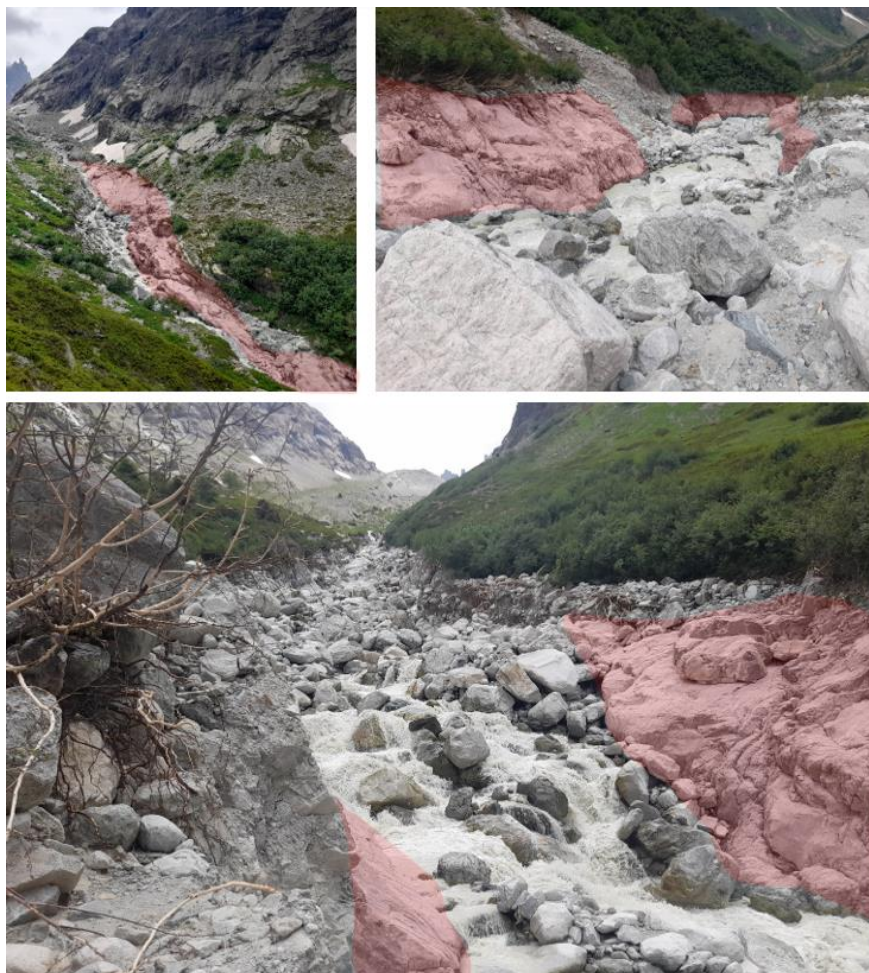
**Concernant le chenal en amont,** on constate un élargissement et un enfoncement massif du chenal dans les dépôts morainiques. A de nombreux endroits, le lit a atteint le substratum rocheux, que ce soit en rive gauche ou en rive droite, notamment en aval de la marge proglaciaire (Figure 80).

Figure 80: Substratum rocheux affleurant à de nombreux endroits sur le linéaire entre le cône de déjection et le glacier.

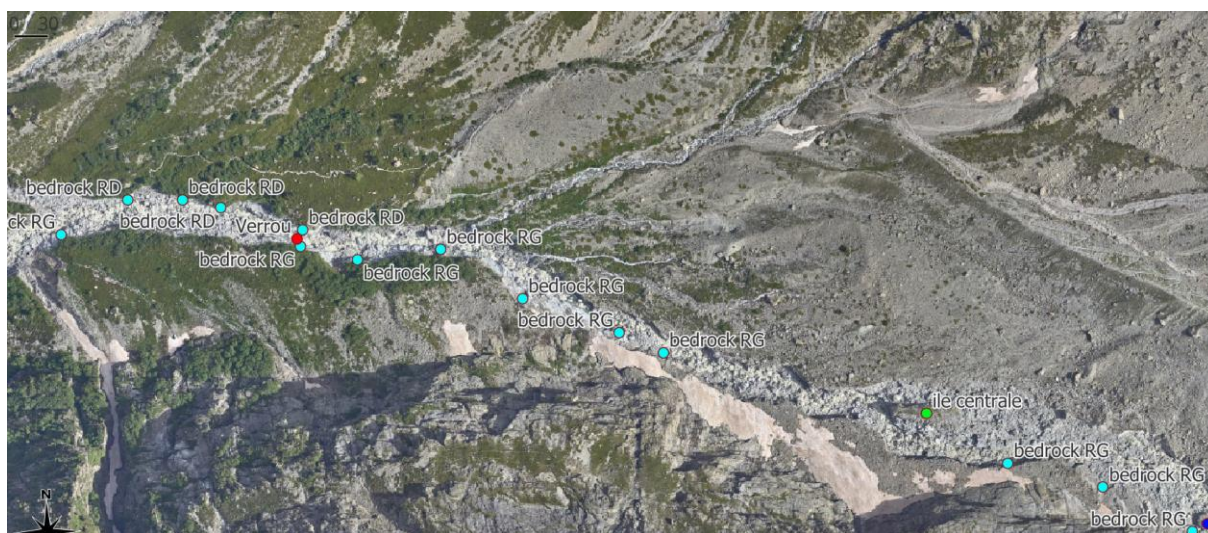
Cette présence de substratum rocheux est bien visible sur le profil en long post-crue, où apparaissent à de nombreux endroits une forme en « marche d'escalier » ou sur les photographies aériennes (Figure 81). Il convient de noter que le substratum rocheux est apparent sur presque l'ensemble du linéaire en rive gauche, et en rive droite sur la partie aval du chenal. Ceci est un élément suggérant plutôt une limitation du processus d'incision et/ou d'érosion de berge au droit des secteurs « tenus » par ces points durs.

Figure 81: Photographie aérienne post-crue et présence de substratum rocheux sur le linéaire entre le sommet du cône et le glacier.
