Reconstitution sur piste de deux cas d'accidents avec des véhicules équipés d'un système autonome d'aide à l'évitement de collision avec des piétons (AEB)

Christophe Perrin, Nicolas Clabaux, Jean-Yves Fournier, Adrien Canu

Affiliation des auteurs : Université Gustave Eiffel, LMA (Laboratoire Mécanismes d'accidents), F-13300 Salon-de-Provence, France.

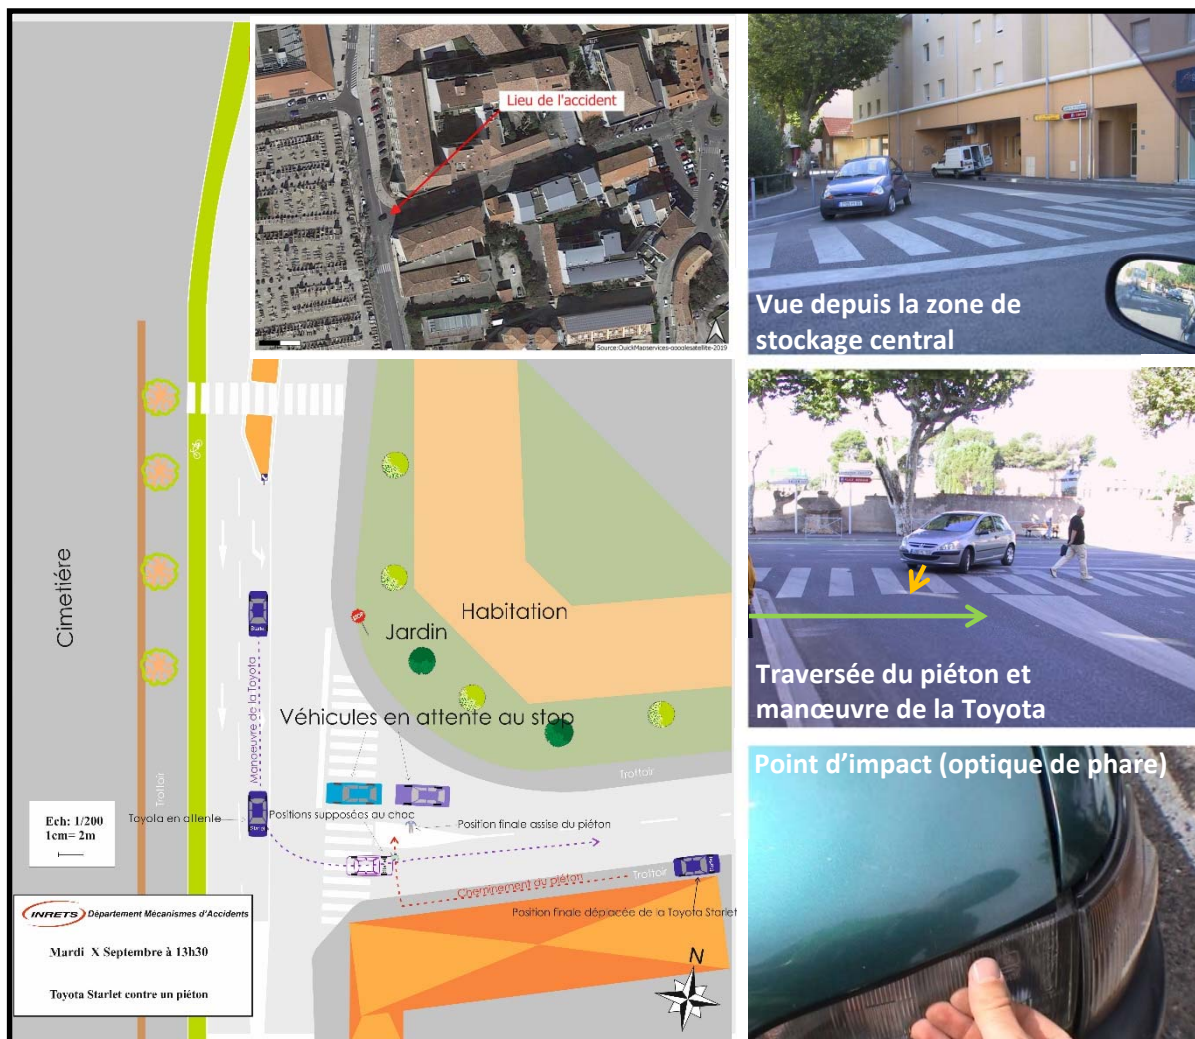
Figure n° 2 : Schéma de l'accident (Toyota Starlet contre piéton)

Cet accident s'apparente au scénario type 8. Il implique un conducteur d'une Toyota Starlet (voiture citadine) qui, dans une intersection en T, tourne à gauche en direction d'une rue secondaire sans détecter un piéton traversant en limite de passage piéton. L'avant gauche du véhicule heurte le piéton, alors situé au niveau de l'axe médian de la chaussée, le projetant au sol. Le piéton sera légèrement blessé dans l'accident. D'après l'ensemble des éléments du dossier, en particulier les entretiens réalisés sur place, puis quelques jours plus tard avec les personnes impliquées, il ressort que le conducteur était arrêté au niveau d'une zone de stockage réservée aux véhicules tournant à gauche et qu'il n'a jamais détecté le piéton avant le choc. Son attention était en effet focalisée sur la surveillance du trafic circulant en sens inverse et sur le choix d'un créneau d'insertion. Il semble également avoir été en partie distrait par une connaissance située dans un véhicule en attente au stop, à qui il a fait un signe de la main. Le piéton, un homme d'une soixantaine d'années, avait bien détecté la Toyota avant d'engager sa traversée, mais pensait avoir le temps de traverser la première partie de la chaussée avant que celle-ci ne redémarre et

ne survienne. À noter également qu'il existe un contraste entre la première moitié de la rue traversée par le piéton, qui est dans l'ombre, et la seconde moitié exposée au soleil. Ce contraste n'a peut-être pas facilité la détection du piéton par le conducteur. La Figure n° 2 présente succinctement le lieu de l'accident ainsi qu'un schéma de l'accident.

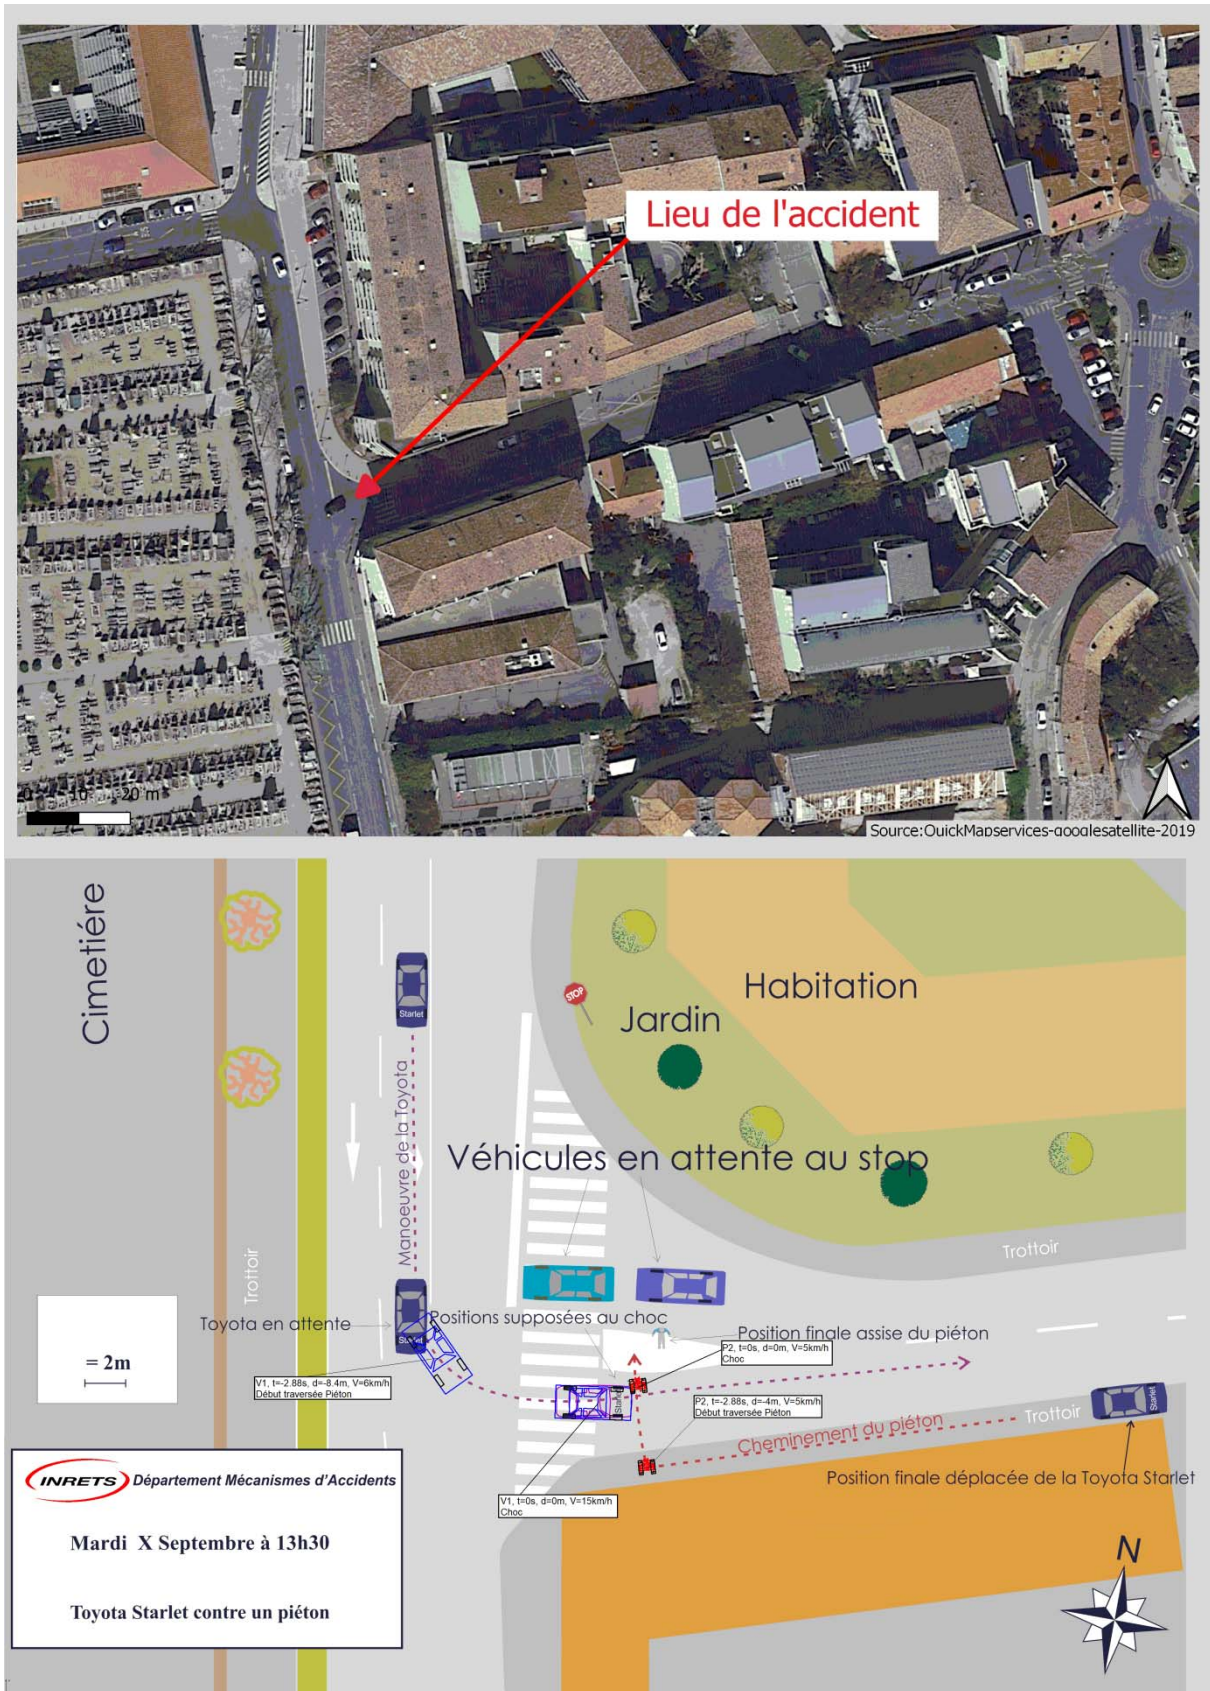
Figure n° 4 : Reconstruction cinématique du cas EDA retenu pour le scénario type 8 - Tourne à gauche

La reconstruction cinématique de l'accident est présentée Figure n° 4. Le véhicule était arrêté, en attente de pouvoir réaliser sa manœuvre de tourne à gauche. Il démarre avec une accélération relativement faible, il a 10 m à parcourir jusqu'au point de choc et heurte le piéton avec une vitesse d'environ 15 km/h. Ce mouvement correspond à une accélération moyenne d'environ 0.9 m/s², en accord avec les résultats des travaux de Happer et al. (2009). Le piéton, quant à lui, a 4 mètres à parcourir et marche à environ 5 km/h. Il est heurté par la voiture au niveau du phare avant gauche.

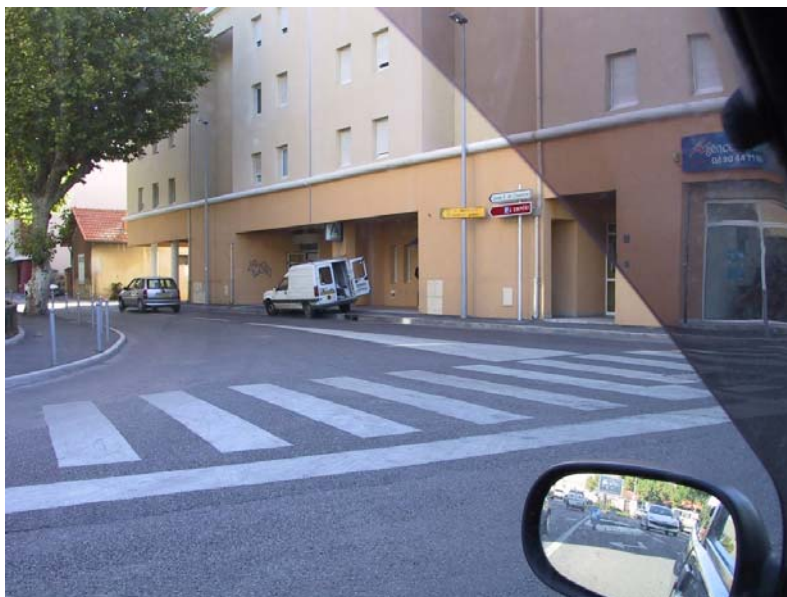
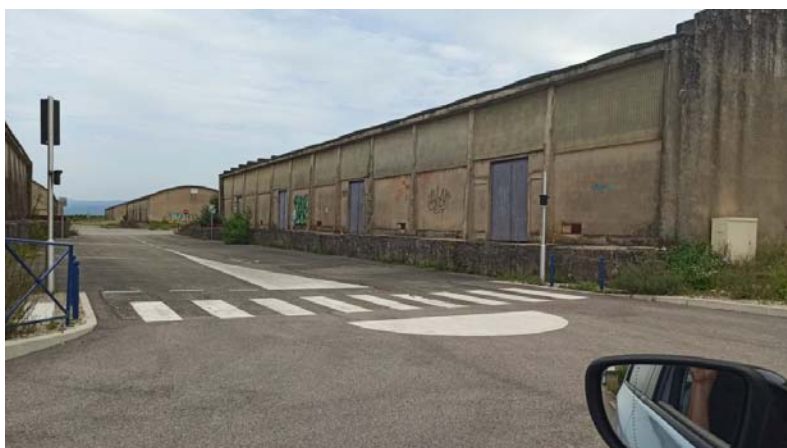
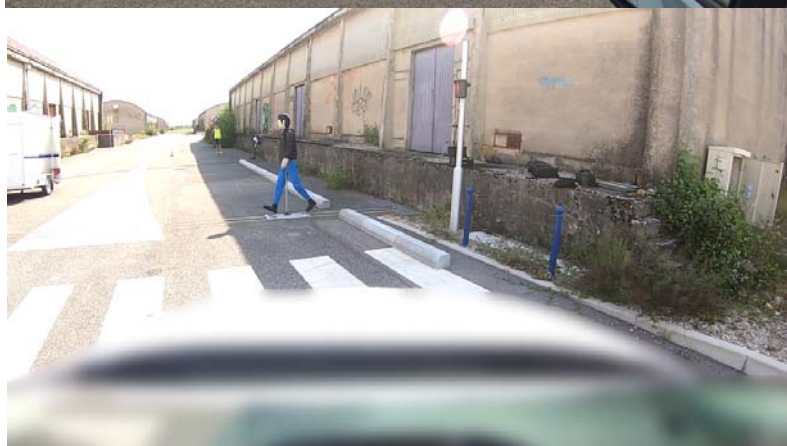
Figure n° 6 : Comparaison des sites Accident / Reconstitution Scénario type 8 - Tourne à gauche

Site Accident EDA

Site Reconstitution TRANSPOLIS

La Figure n° 5 présente le plan du site tel qu'il a été aménagé pour s'approcher au mieux de celui de l'accident. Des marquages au sol ont été réalisés, des bordures de trottoir positionnées, ainsi que deux véhicules en attente au stop. En réalité, il s'agit pour l'expérimentation d'un véhicule léger et de la remorque de commande du banc de test "Piéton". Des photographies des deux sites, celui de l'accident EDA et celui de la reconstitution, sont présentées Figure n° 6.

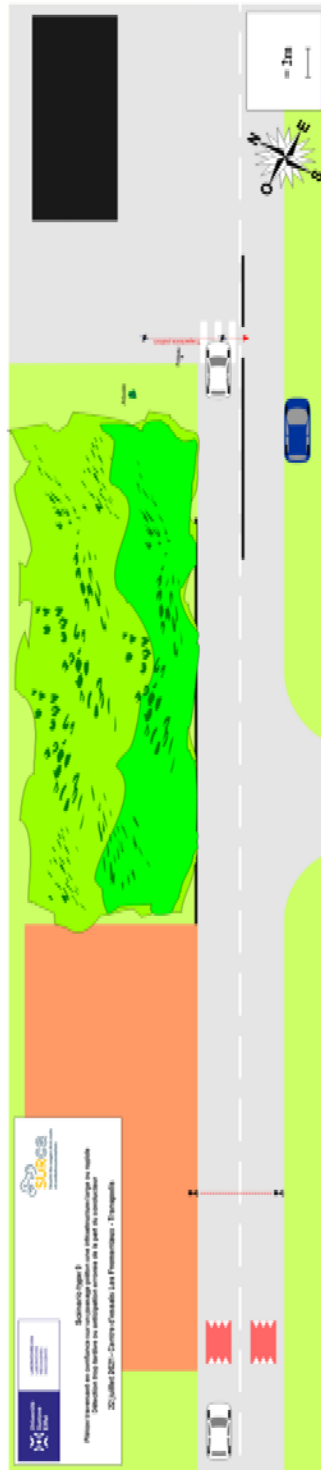
Figure n° 8 : Plan du site de la reconstitution sur piste de l'accident EDA – Scénario type 9 - Ligne droite. Site de TRANSPOLIS

Pour la reconstitution, la Figure n° 8 présente le plan du site aménagé pour reproduire au mieux le site de l'accident. Des marquages au sol ont été réalisés, des bordures de trottoir ont été positionnées, ainsi qu'un VL en stationnement et un arbre susceptibles de perturber la perception du piéton (voir également Figure n° 9).

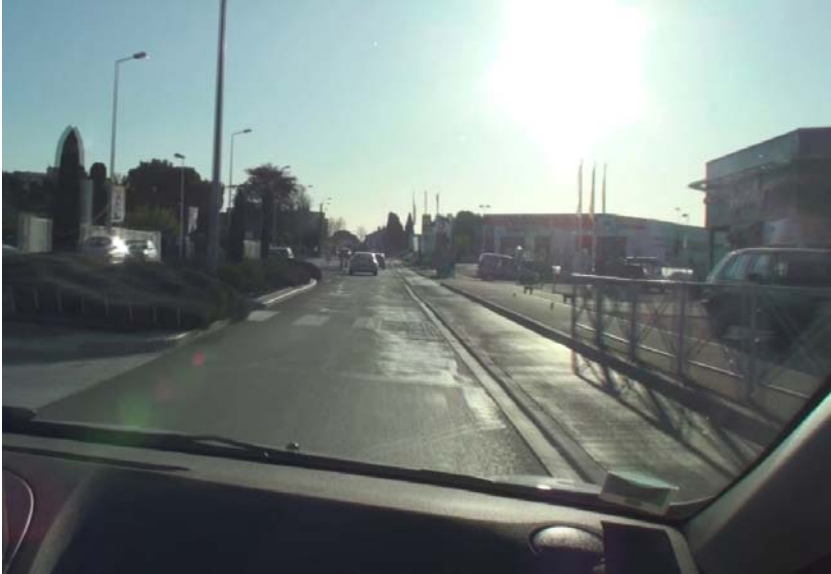
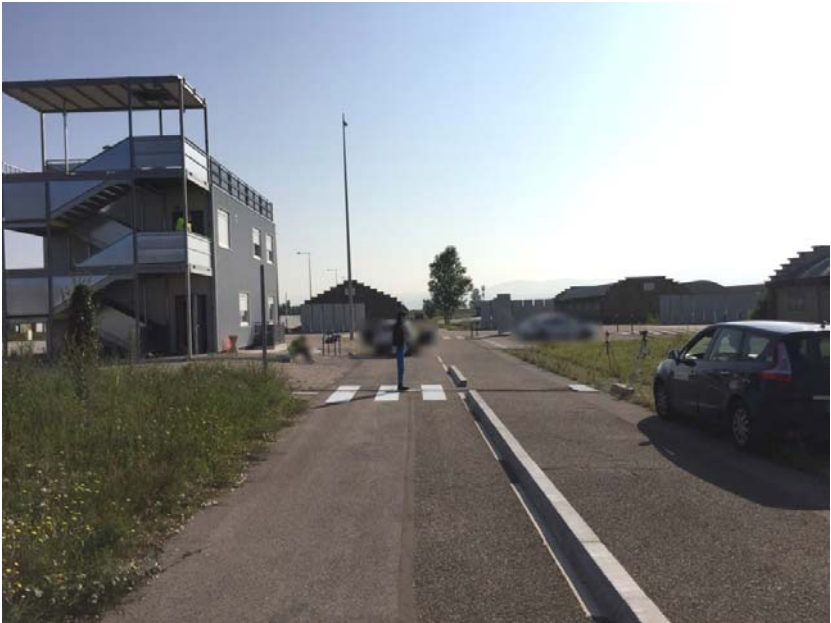
Figure n° 9 : Comparaison des sites Accident / Reconstitution, Scénario type 9 - Ligne droite

Site Accident EDA

Site Reconstitution TRANSPOLIS
