CONCEPTION, CONSTRUCTION ET MISE AU POINT D'UN NOUVEAU BASSIN DE CARENES A L'UNIVERSITE DE SOUTHAMPTON : UNE DECENNIE D'EFFORTS

DESIGN, DEVELOPMENT AND COMMISSIONING OF A NEW TOWING TANK AT THE UNIVERSITY OF SOUTHAMPTON: A DECADE OF ENDEAVOUR

B. MALAS^(1,2)

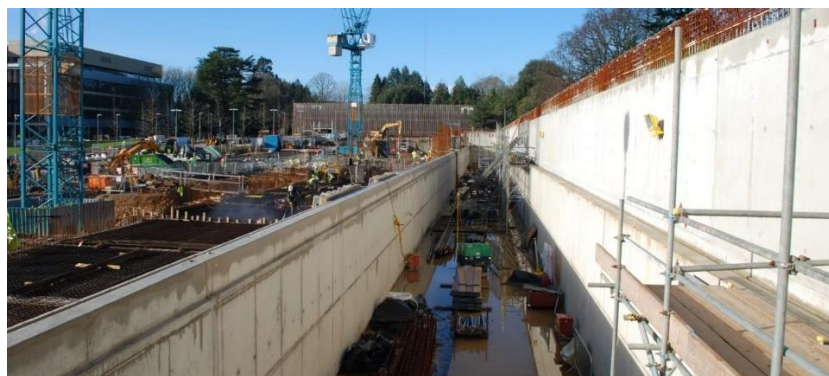
Figure 2 : Le site en Février 2014

Ces premières spécifications ont permis de lancer la construction mi-2013 (Figure 2), assurée par l'entreprise Wates⁵ avec le soutien des sociétés pcdm⁶ et BuroFour⁷. Il était alors estimé que le bassin de carènes serait complètement opérationnel en 2016, voire en 2017.

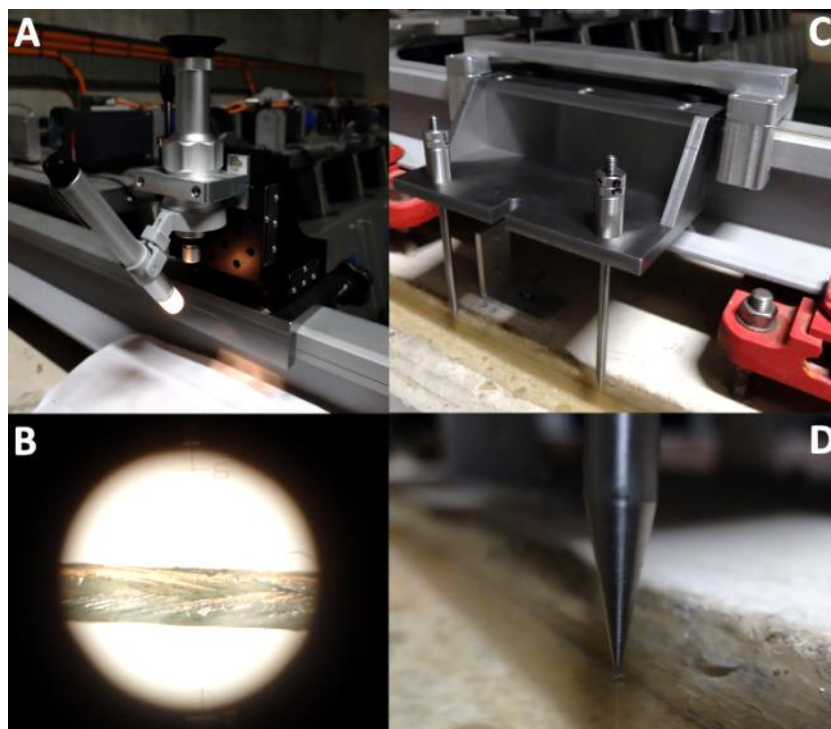
Figure 3 : Alignement des rails

- L'alignement longitudinal a été assuré en tendant un fil de pêche en Dyneema® de 150 m de long et 0,3 mm de diamètre entre deux petits treuils fixés à chaque extrémité du rail. Ces treuils, conçus et fabriqués en interne, permettent de tendre le fil avec une force d'environ 20 kg pour réduire sa flèche. Un microscope fixé sur un support posé sur le rail permet ensuite d'ajuster le rail latéralement en visant le fil (voir A et B sur la figure 3) ;

- L'alignement vertical est assuré grâce à une petite tranchée dans le béton, située à côté des platines et prévue dès la construction. Cette tranchée est remplie d'eau (environ 600 L). Deux barres en acier usinées en pointes très effilées et pointant vers le bas sont tenues par un support posé sur le rail. Réglables en hauteur, elles sont descendues jusqu'à « casser » la tension de surface de l'eau dans la tranchée. Le support est ensuite déplacé le long du bassin et chaque platine ajustée pour répéter le réglage obtenu précédemment (voir C et D sur la figure 3). Il faut vérifier le réglage cible régulièrement à cause de l'évaporation de l'eau dans la tranchée.

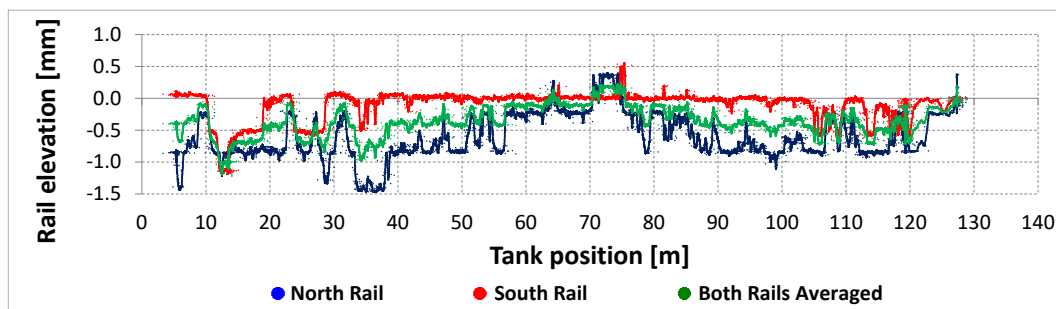
Figure 4 : Vérification de l'alignement vertical des rails

Une fois le bassin livré, une vérification complète de l'alignement vertical des 2 rails a pu être réalisée en avril 2023 (référence [10]), en utilisant deux sondes à houles à ultrasons fixées de chaque côté du chariot et en faisant avancer le chariot à très basse vitesse.

Les résultats (Figure 4) montrent que le rail sud est presque parfaitement aligné dans la partie centrale de mesure et présente des défauts d'alignement aux extrémités, conséquences de dépôts de rouille, eux-mêmes causés par la présence des grilles de ventilation et par l'action moins efficace des brosses du chariot. L'alignement du rail nord est moins bon, avec des écarts entre -1,0 mm et +0,5 mm dans la partie centrale. Il est admis que ces résultats sont la conséquence directe de l'alignement réalisé à partir d'un ponton flottant. Même si la tolérance ciblée n'est pas atteinte, l'alignement des rails du bassin de Boldrewood est en moyenne satisfaisant, avec un écart moyen de 0,26 mm dans la partie centrale où les mesures sont faites.

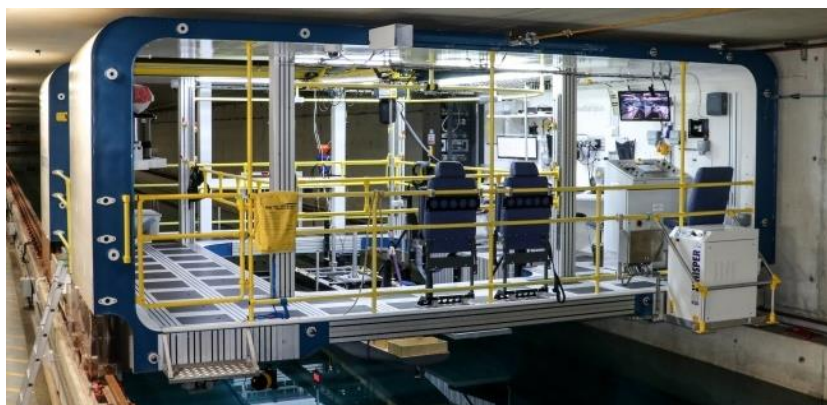
Figure 6 : Le chariot assemblé et opérationnel

Si des chariots à propulsion par câble ont existé par le passé (par exemple le bassin de GKN), le système de propulsion du bassin de Boldrewood est a priori le premier à 2 winches et câbles (Figure 6).

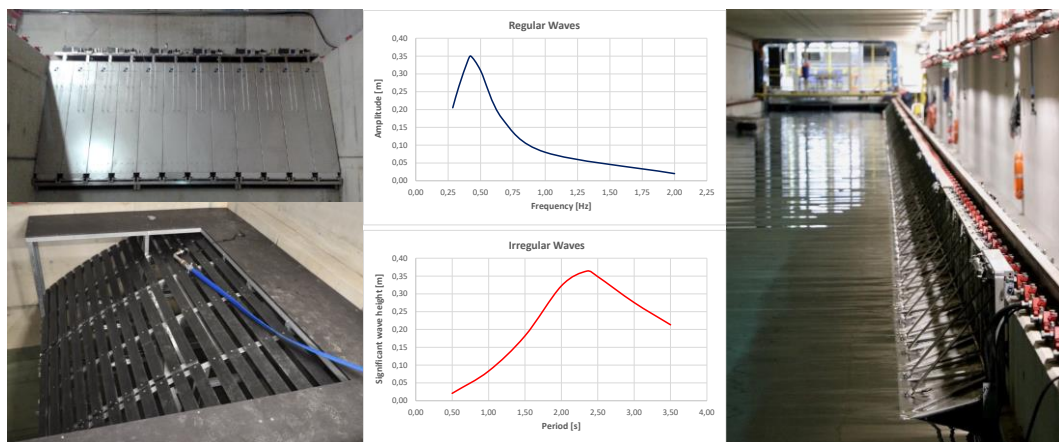
Figure 8 : Le générateur de houle et les plages d'amortissement

Le générateur de houle HR Wallingford est constitué de 12 volets indépendants et est capable de générer des houles régulières jusqu'à 0,7 m de hauteur et des houles irrégulières de hauteur significative jusqu'à 0,35 m (Figure 8). Il est également possible de générer des vagues obliques, même si cette fonctionnalité a ses limites dans un bassin de carènes.

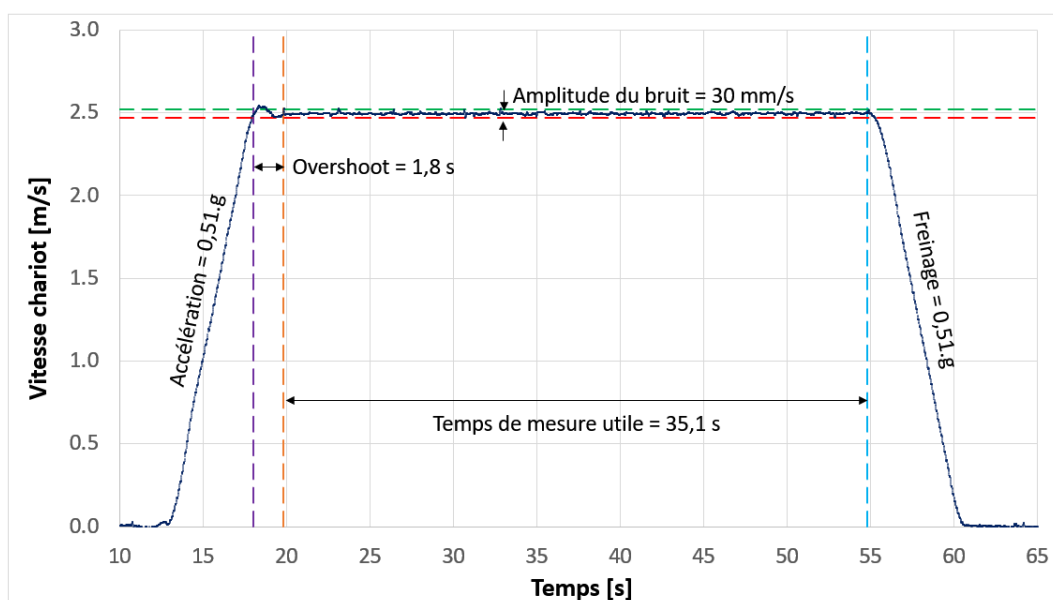
Figure 10 : Exemple de run de validation, vitesse 2,5 m/s, direction est-ouest

- L'« overshoot », ou période de stabilisation entre la phase d'accélération et la vitesse constante, est relativement constant autour de 2 s ;
- L'amplitude du bruit de la vitesse mesurée durant la phase de vitesse constante varie entre 25 mm/s et 50 mm/s, en augmentant avec la vitesse du chariot, pour des vitesses jusqu'à 8 m/s. Pour la direction est-ouest, cette amplitude augmente ensuite jusqu'à atteindre 150 mm/s à une vitesse de 10 m/s ;

- Le temps de mesure utile diminue de manière exponentielle avec la vitesse. Il est de 45,4 s à 2 m/s, 18,5 s à 4 m/s, 9,8 s à 6 m/s, 4,4 s à 8 m/s et 1,8 s à 10 m/s pour la direction est-ouest.

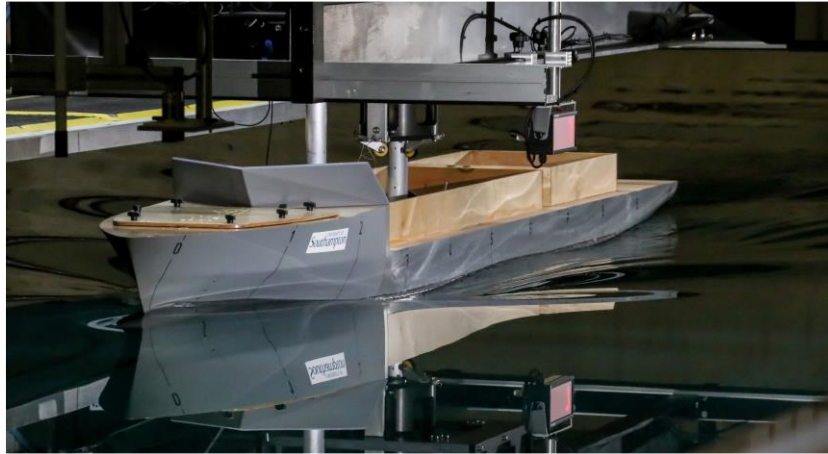
Figure 11 : Essais de validation avec la maquette KCS

La maquette utilisée en 2015 étant trop grande pour le bassin (échelle 31,5994, longueur hors-tout 7,7 m), une nouvelle maquette plus petite a été fabriquée (échelle 60,9547, longueur hors-tout 4,0 m, figure 11). Les résultats de Tokyo ont été mis à l'échelle de la nouvelle maquette en utilisant la méthode ITTC 1957.

La comparaison des résultats à l'échelle « Boldrewood » montre une différence moyenne de 0,7%, entre -0,9% et +1,8%. Si la comparaison n'est pas parfaite à cause de la différence de maquette et d'échelle, ces résultats valident les équipements du bassin de Boldrewood.
