## La spectrométrie de fluorescence X appliquée à la connaissance des monuments historiques

P. Hugon, D. Reyer, A. Texier, J.-J. Burck

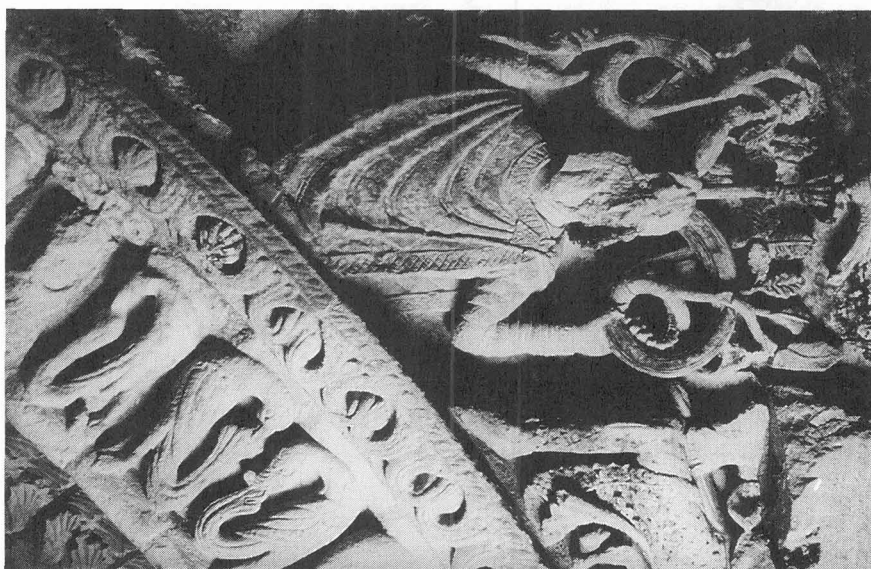
Photo 2 Poitiers. Détail d'une sculpture : arbre de Jessé.  
Detail showing "Jesse tree", Poitiers.

Dans l'exemple choisi, l'analyse concerne une écaille de peinture noire prélevée dans la barbe d'un personnage (*Jessé*) (*Photo 2*).

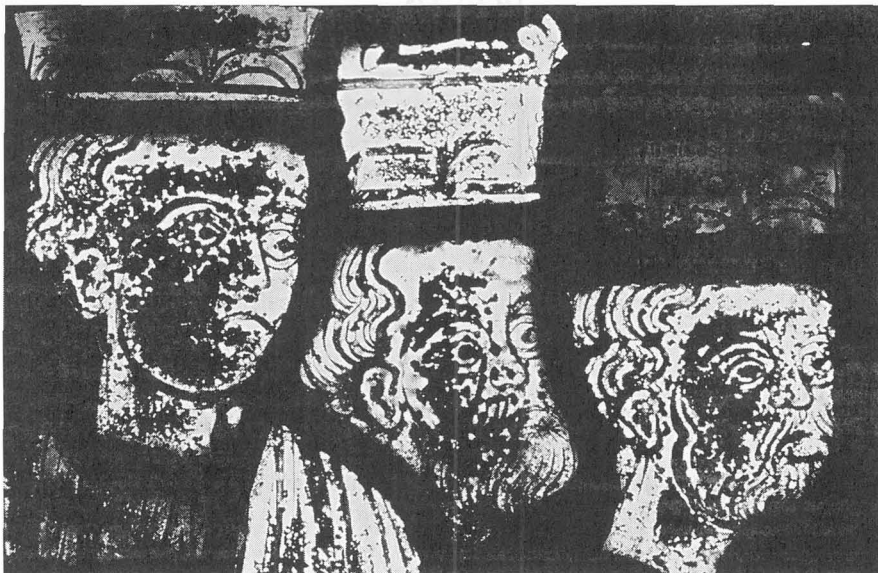
Photo 9 Agnières. Vitrail. Têtes des Rois Mages.  
Heads of the three Kings. Stained-glass from Agnières.

L'opacité très importante de ces vitraux se caractérise par deux types de corrosion du verre : de manière uniforme ou par cratères de 2 à 3 mm de diamètre, dans lesquels se trouvent également des produits d'altération.

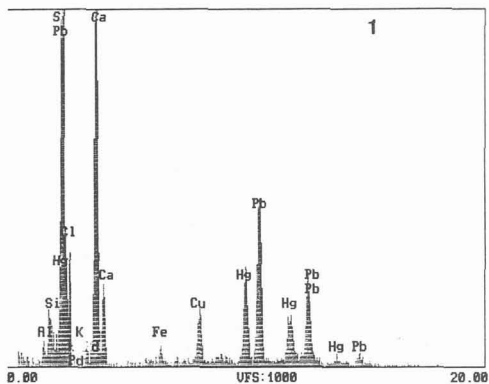
Le *Spectre n° 1* a été fait avec une tension d'excitation de 20 kV, le *Spectre n° 2* à une tension de 30 kV, et on peut voir très nettement sur les deux spectres les pics correspondants aux raies L du mercure.

- N° 1 Analyse des grains rouges de cinabre (HgS). Excitation à 20 kV.  
Analysis of cinabar pigments (HgS). 20 kV voltage.
- N° 2 Analyse des grains rouges de cinabre (HgS). Excitation à 30 kV.  
Analysis of cinabar pigments (HgS). 30 kV voltage.

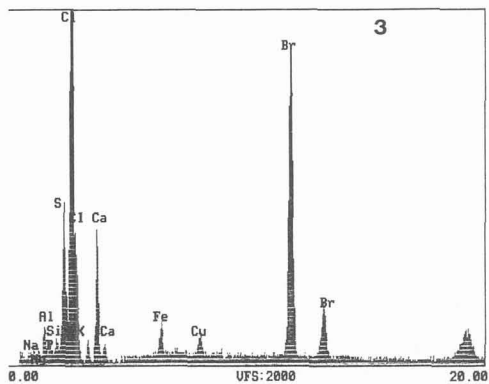
L'analyse a été faite sur un petit morceau de fil de coton rouge coloré avec de la pourpre de murex, composé d'une trentaine de fibres torsadées, de 5 mm de longueur et 0,5 mm d'épaisseur totale. Sur le spectre obtenu, les pics du brome sont très nettement visibles. (*Spectre n° 3*).

- N° 3 Fil rouge (plusieurs fibres). Identification du brome dans la Pourpre.  
Presence of brome in the purple dye of the red thread.
- N° 4 Colorant : Pourpre de murex, présence du brome.  
Presence of brominated compounds in the Mollusc purple (Murex).

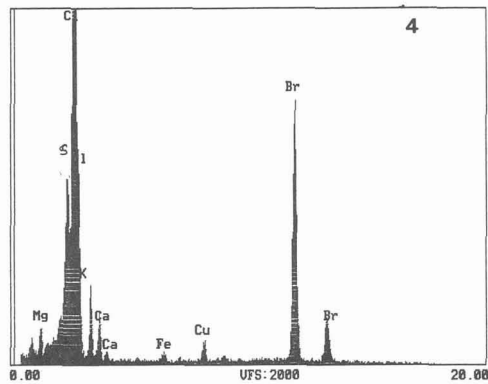
Pour avoir une référence, une analyse a été effectuée sur le colorant seul : pourpre de murex. Sur le spectre obtenu, en plus du brome, on note la présence de certains éléments chimiques (chlore, calcium) qui sont dus à des impuretés contenues dans le colorant (*Spectre n° 4*).

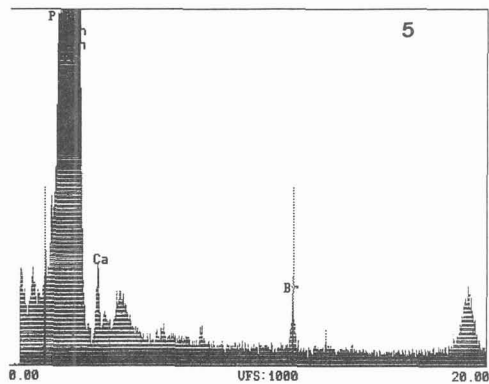
Bien que beaucoup plus faibles les pics du brome sont toujours visibles (*Spectre n° 5*).

- N° 5 Analyse sur 2 fibres rouges. Identification du brome.  
Analysis of two red threads : presence of brome.
- N° 6 Filé métallique. Présence d'or, d'argent et de cuivre.  
Composition of metal thread : gold, silver, copper.

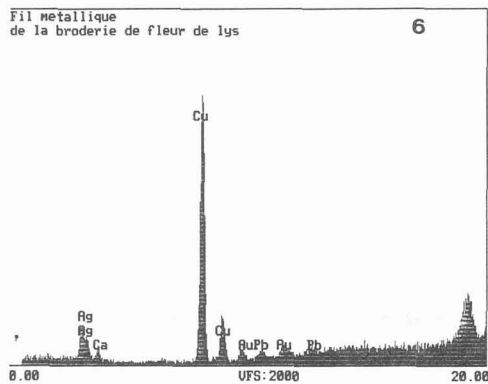
- d'or, d'argent et de cuivre relatifs à la composition de la lame
- de calcium relatif à la fibre textile.

L'analyse globale ne permet pas de définir la technique de fabrication, puisque ce n'est que par l'analyse en microsonde que l'on pourra savoir si une seule ou les deux faces de la lame sont dorées, et si l'on a à faire à un alliage argent/cuivre doré. Néanmoins cette approche globale est indispensable car elle permet dans des cas où le filé est très altéré, de détecter la présence d'or (*Spectre n° 6*).

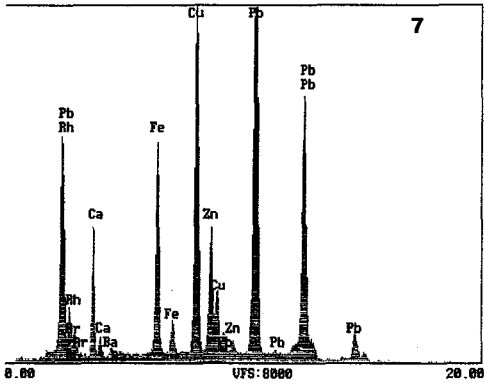
L'analyse des prélèvements n'a mis en évidence aucune présence d'or. Mais, outre les composés des pigments et produits de charge des peintures, on note la présence de cuivre et de zinc, significative dans ce cas, de l'utilisation d'une "fausse dorure", la bronzine (paillette de laiton dans un vernis) (*Spectre n° 7*).

- N° 7 Pièce métallique. Présence de cuivre et de zinc, absence d'or.  
Composition of metal bolts : copper, zinc and no gold.
- N° 8 Vase en plomb altéré. Présence d'or. Excitation à 20 kV.  
Analysis of lead receptacle : presence of gold. 20 kV voltage.

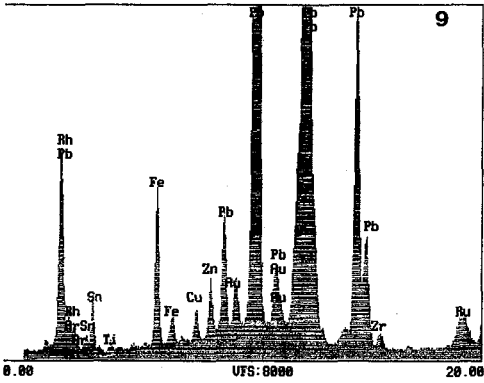
L'analyse par fluorescence X va révéler, en plus des produits d'altérations du plomb, la présence d'or. Des analyses complémentaires (coupes stratigraphiques, microsonde) montreront qu'il s'agit bien d'une feuille d'or.

- N° 9 Vase en plomb altéré. Présence d'or. Excitation à 40 kV.  
Analysis of lead receptacle : presence of gold. 40 kV voltage.
- N° 10 Vitrail, produit d'altération. Présence de calcium et de plomb.  
Corrosion products on stained glass : presence of calcium and lead.

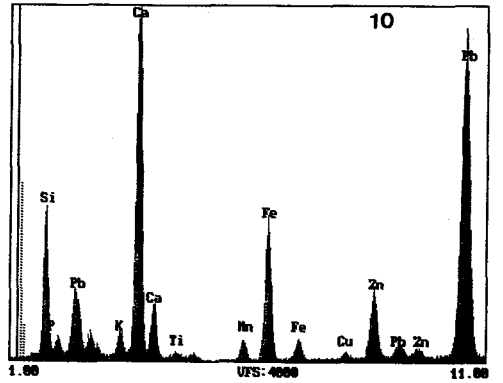
Dans ce cas, nous n'avons pu mettre en évidence la présence de gypse, (ainsi que sur tous les autres prélèvements) ce qui demeure tout à fait exceptionnel. Le calcium provient à la fois du mastic, et de l'oxalate de calcium en grande proportion.

La présence de plomb est due à la litharge ( $\text{PbO}$ ), employée comme siccatif de l'huile de lin, contenue dans le mastic (*Spectre n° 10*).

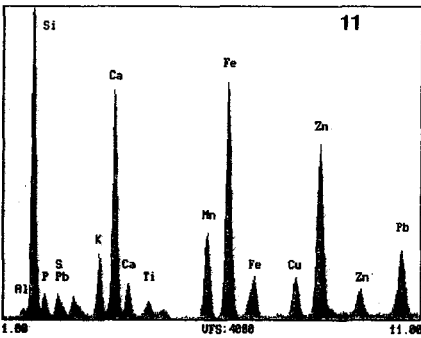
Dans un autre produit d'altération, la présence importante de silicium indique qu'il s'agit, soit d'une destruction conséquente du réseau siliceux, soit de restes d'une patine à base de silicate.

La concentration notable du manganèse est plus inquiétante; en effet, cet élément migre dans la partie désalcalinisée du verre (zone perturbée) et, en s'oxydant, conduit à une opacité très importante du verre (*Spectre n° 11*).

- N° 11 Vitrail, produit d'altération. Présence de silicium et de manganèse.  
Corrosion products on stained glass : presence of silicon and manganese.
