Étude des phénomènes de fatigue sur les alliages d'aluminium brasés de faibles épaisseurs pour les échangeurs thermiques automobiles

THESE de DOCTORAT DE L'UNIVERSITE DE LYON
opérée au sein de
L'Institut National des Sciences Appliquées de Lyon

Soutenue publiquement le 09/02/2017, par :
Josselin Paturaud

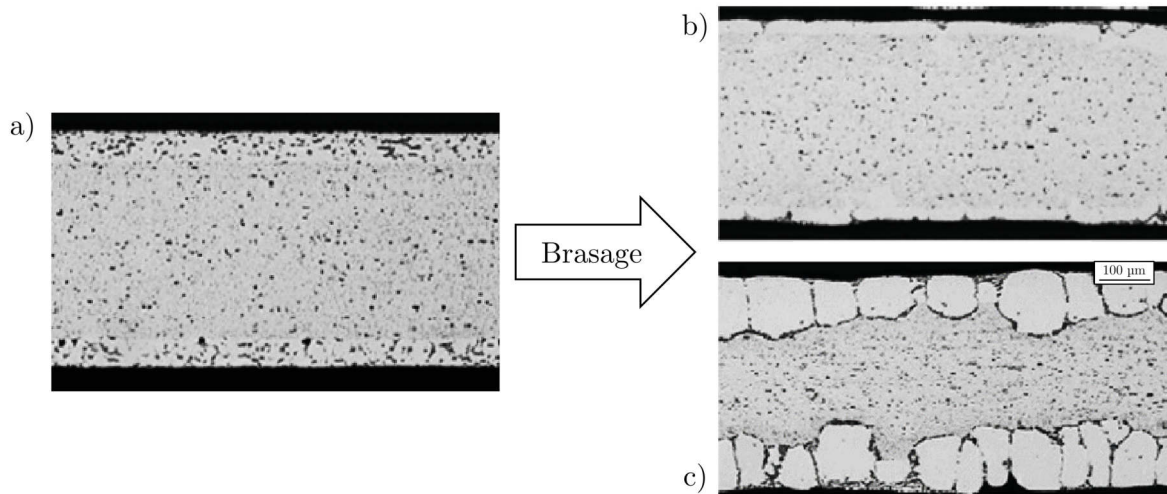
FIGURE 1.18 – Micrographies optiques montrant a) la matière avant brasage - b) la matière après brasage, dans le cas d’une faible interaction entre le placage et l’âme - c) la matière après brasage, dans le cas d’une très forte interaction entre le placage et l’âme [WIT 09]

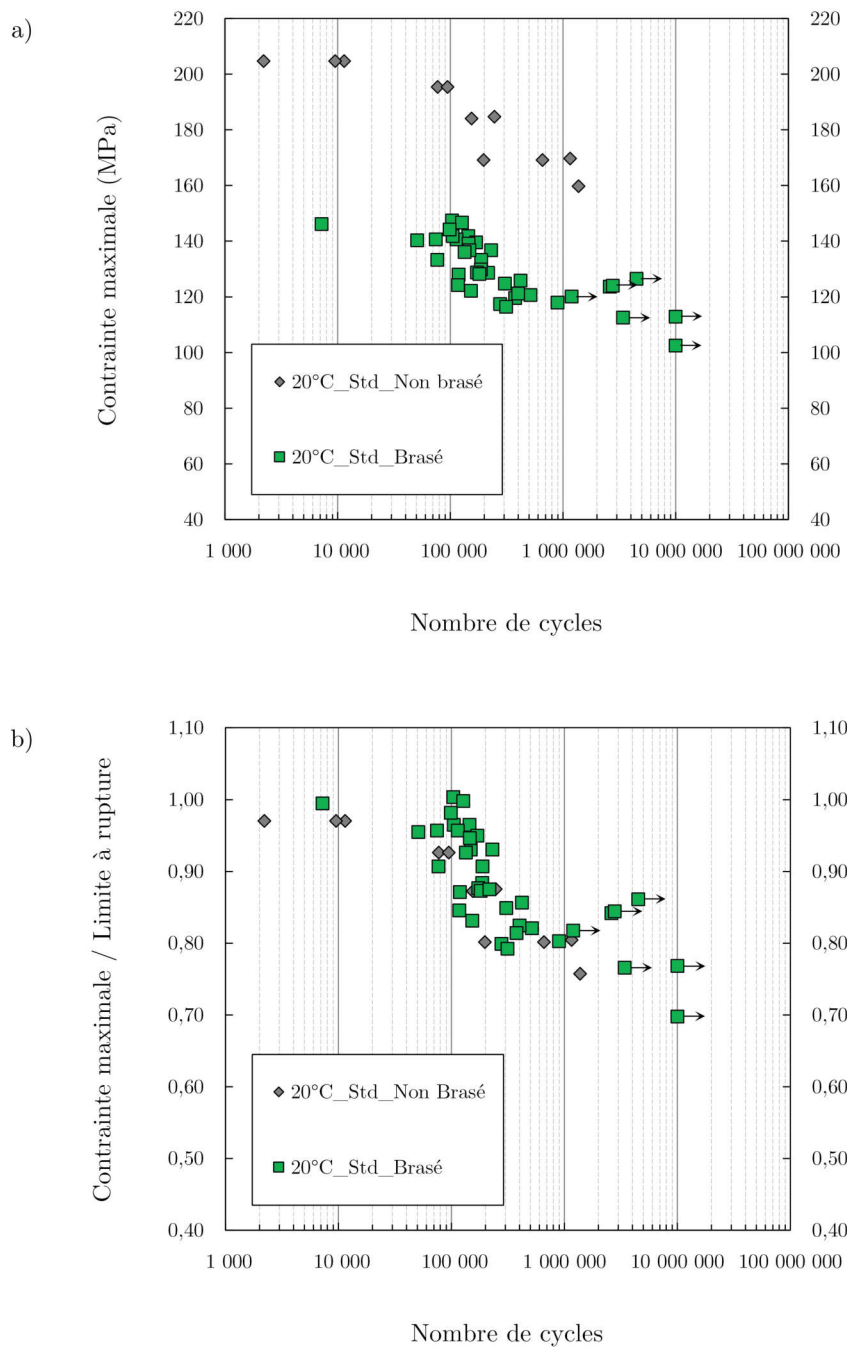
FIGURE 3.14 – Courbes de fatigue de la matière Std avant et après brasage à température ambiante. Les points avec les flèches représentent les éprouvettes non rompues. a) Courbe de fatigue standard donnant la contrainte de fatigue maximale appliquée en fonction du nombre de cycles à rupture et b) Courbe de fatigue normalisée donnant le ratio de la contrainte de fatigue maximale sur la limite à rupture de chaque matière en fonction du nombre de cycles à rupture. ($R=0.1$, $\Delta\sigma = cte$, température ambiante et $f=10\text{Hz}$)

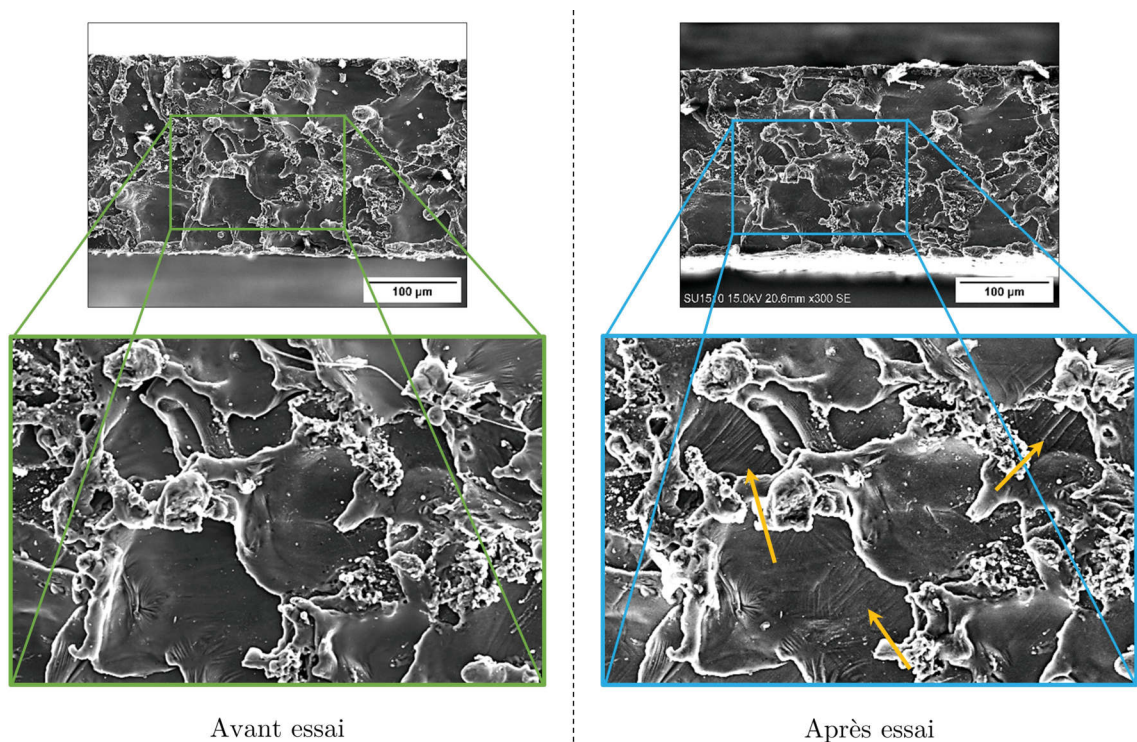
FIGURE 3.16 – Micrographies obtenues au MEB de la tranche d’une éprouvette avant et après essai de fatigue. Après essai, des bandes de glissement persistantes sont visibles (flèches jaunes). Le faciès, très tourmenté, est le résultat de la découpe par électro-érosion

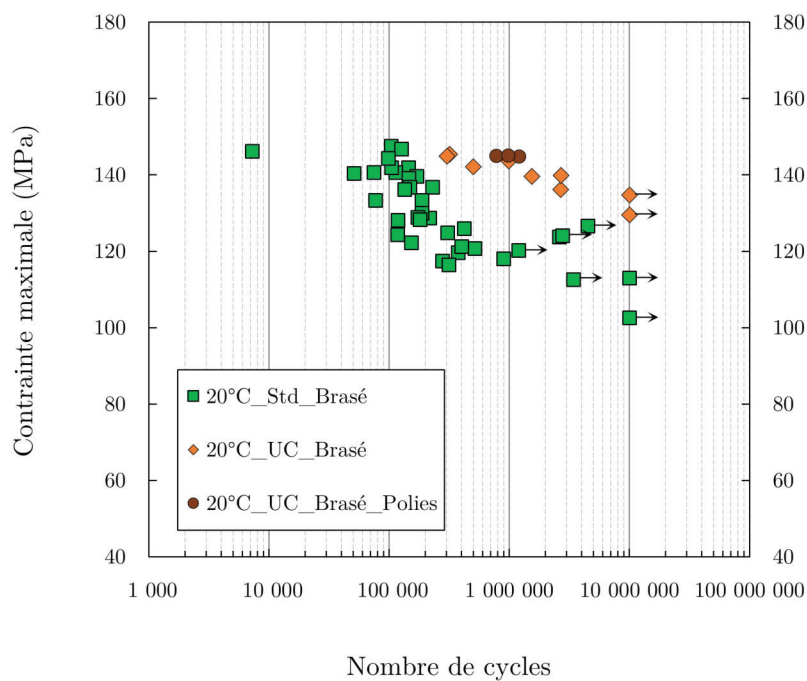
FIGURE 4.5 – Courbes de fatigue à température ambiante donnant la contrainte maximale (en MPa) en fonction du nombre de cycles à rupture pour les matières : UC-non-polies (en orange), UC-polies (en marron) et Std-non-polies (en vert). Les points avec les flèches représentent les éprouvettes non rompues ($R=0.1$, $\Delta\sigma = cte$, température ambiante et $f=10\text{Hz}$)

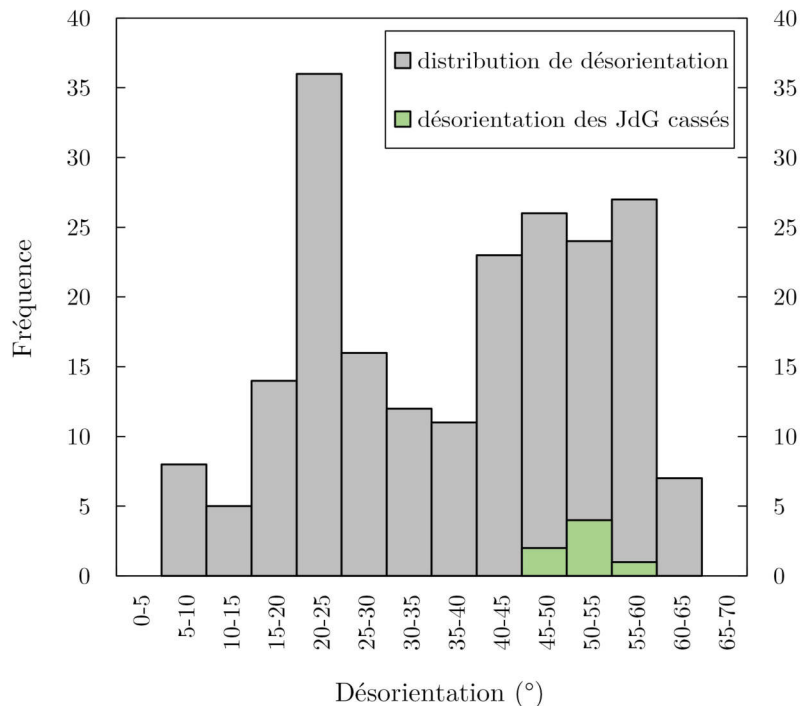
FIGURE 4.14 – Graphique donnant la distribution de désorientation prise aléatoirement entre deux grains adjacents (en gris) et la désorientation entre les grains des matières Std et UC ayant rompu lors du premier cycle (en vert). Les grains présentant une forte désorientation sont plus susceptibles de conduire à une rupture lors du chargement. Analyse réalisée sur 200 grains

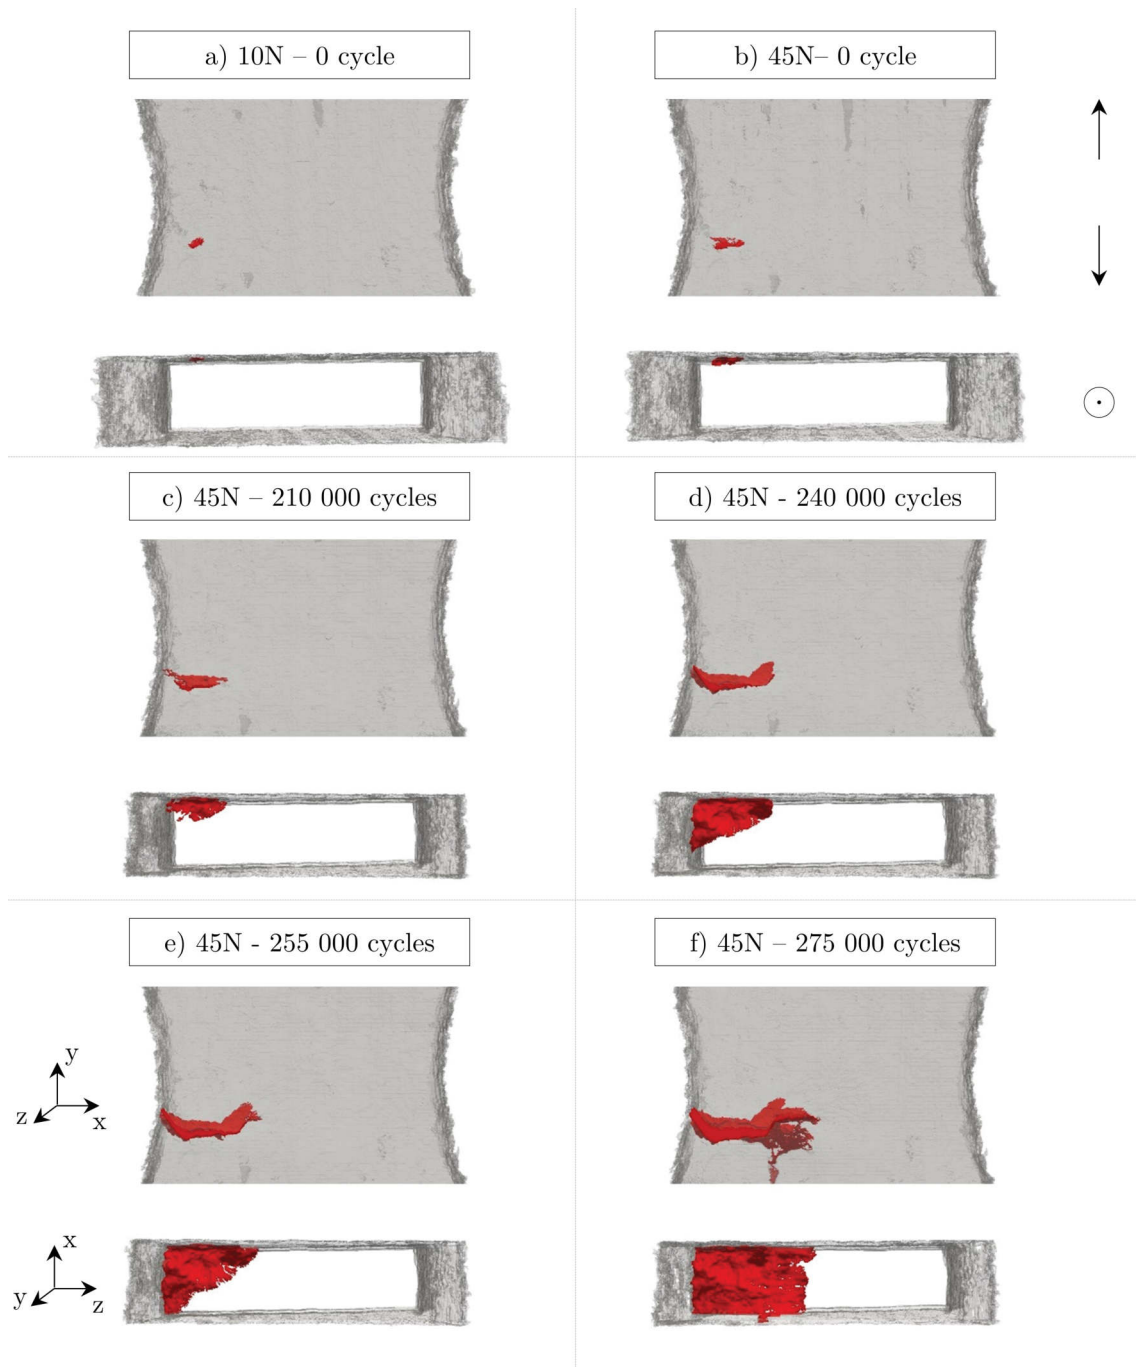
FIGURE 4.15 – Visualisation 3D montrant la propagation d'une fissure (en rouge) vue de face et dans un plan perpendiculaire à l'axe de chargement de l'éprouvette après - a) 0 cycle à 10N, b) 0 cycle à 45N, c) 210 000 cycles à 45N, d) 240 000 cycles à 45N, e) 255 000 cycles à 45N et f) 275 000 cycles à 45N. Taille de voxel $0.7\mu\text{m}$

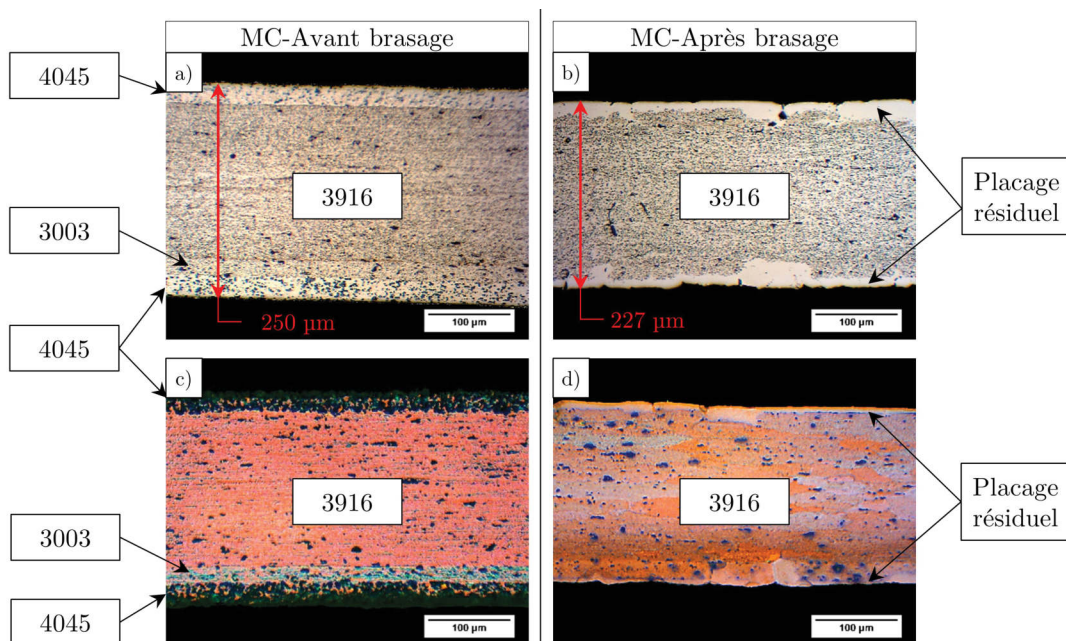
FIGURE 4.19 – Micrographie optique de la matière MC vue en coupe, perpendiculairement au sens de laminage, avant brasage a) attaque au réactif de Keller et c) oxydation anodique - et après brasage b) attaque au réactif de Keller et d) oxydation anodique. A noter que sur chacune de ces micrographies, la couche de 3003 est située dans la partie inférieure
