UNIVERSITE MARIEN NGOUABI
FACULTE DES LETTRES, ARTS ET SCIENCES HUMAINES
(FLASH)
FORMATION DOCTORALE DE GÉOGRAPHIE

THÈSE

**ETUDE DE LA DÉGRADATION DES ROUTES EN TERRE,
PAR L'ÉROSION HYDRIQUE, EN MILIEU RURAL :
CAS DE LA SOUS-PRÉFECTURE DE GOMA TSÉ-TSÉ
(SUD DU CONGO)**

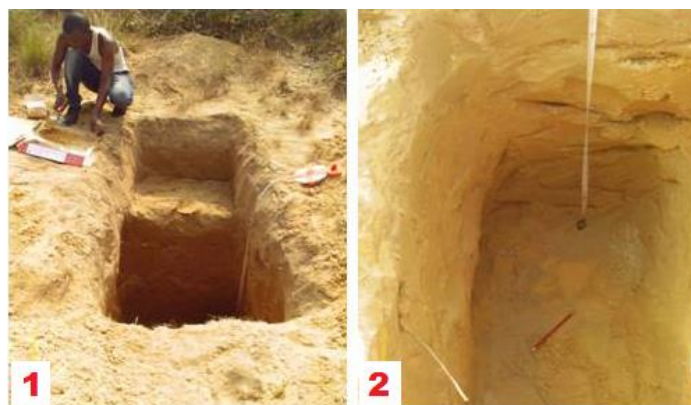
PLANCHE N° 1 : Echantillonnage des sols par creusement de fosse

Photos 1 et 2: fosse creusée loin de la piste Mayitoukou-Goma tsé-tsé
© Idriss M'bouka Milandou (2015)

Le PCF a été utilisé de part et d'autre de quelques sections de routes moins affectées par les FEE, mais plutôt dégradées par les formes mineures. Le prélèvement s'est effectué à des distances considérables des routes (10 à 20 m), pour éviter d'obtenir des échantillons pollués, tout en respectant la stratégie protocolaire de prélèvement énoncée plus haut. A cet effet, des fosses à ciel ouvert de 2 m de profondeur ont été creusées, avec des ouvertures de 0,80 x 1,50 m (Photos 1 et 2, Planche n°1), avant de procéder au prélèvement de sols, en respectant le même protocole que le PD.

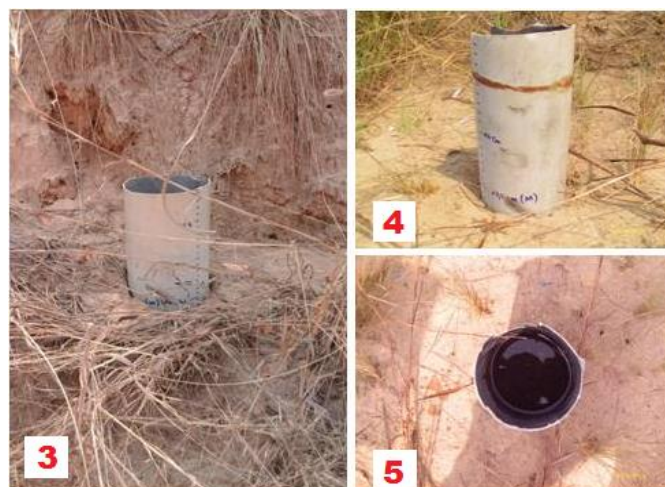
PLANCHE N° 2 : Tests de perméabilité des sols dans des parcelles autour des pistes

Photo 3: dispositif expérimental sur un talus à Kibossi ;
Photos 4 et 5 : dispositif expérimental à Mayitoukou.
© Idriss M'bouka Milandou, 2015

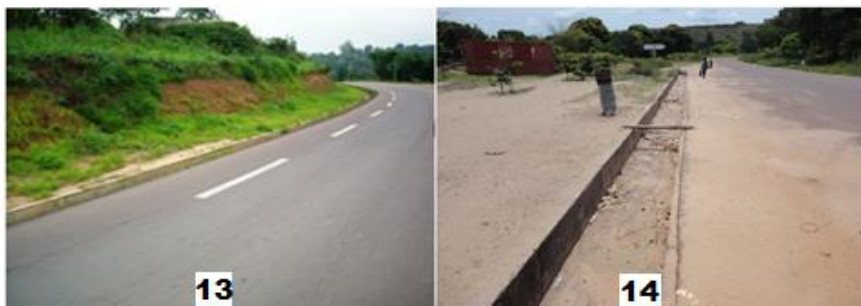
PLANCHE N° 6 : Caractéristiques des routes bitumées dans la Sous-Préfecture de Goma tsé-tsé

Photos 13 : Section de la route Brazzaville-Kinkala, à l'entrée de la commune de Kinkala (2012) ; Photo 14 : Section de la de la route Brazzaville-Kinkala vers Koubola (2015).

✚ **la première catégorie** est représentée par des routes bitumées, appelées communément routes goudronnées. Il s'agit du tronçon de la route nationale n°1, de Nganga-Loungolo à Mboukou. L'aménagement de cette route a été fait dans les règles de l'art, respectant ainsi les normes d'aménagement d'une chaussée goudronnée. Le matériel principal est constitué du bitume, reposant sur du tout venant. La structure générale est caractérisée par une chaussée de 7 m avec des accotements et des canalisations de type campagne (Photos 13 et 14, Planche n°6).

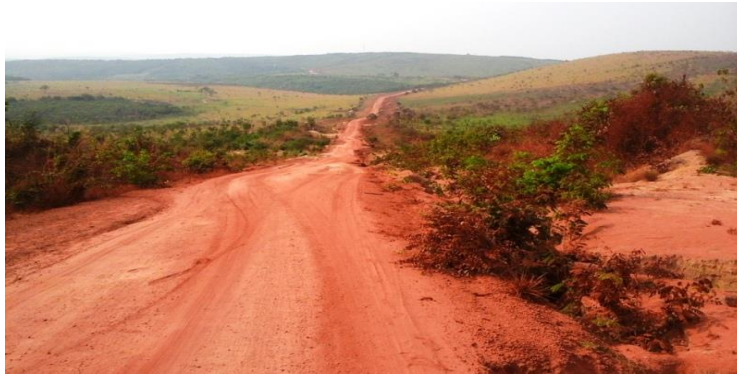
Photo 15 : Piste latéritique de Mayitoukou-Goma tsé-tsé gare et village
© Idriss M'bouka Milandou 2015

✚ **la deuxième catégorie** et la seule route latéritique (Photo 15), est située au sud de la Sous-Préfecture, sur la rive gauche du bassin versant du Djoué.

Seule sa surface de roulement a été aménagée en latérite. Sa plate-forme est constituée du matériel local, constitué de sols sablonneux. Elle n'a pas bénéficié des fosses, ni d'autres ouvrages hydrauliques pour la maîtrise des eaux de ruissellement des pluies. Ce deuxième type de route relativement durable et résistant aux trafics et à la dégradation, est également répandu en Afrique sub-saharienne à cause de l'abondance des latérites. Mais au Congo elles ne sont malheureusement pas très répandues, malgré l'abondance des latérites dans le plateau des Cataractes et ailleurs dans d'autres endroits du pays. D'ailleurs le rapport d'étude de la CEE datant de 1976, p 5, montre que les bassins intérieurs du Niger, du Tchad, du Congo, de l'Angola et du Kalahari sont constitués d'un bloc huronien dont la partie ancienne comporte une série de zones d'envoyage qui sont essentiellement constituées de sables et d'argile. Cet avantage peut faciliter la réalisation ou la construction des chaussées économiques en Afrique, à partir des latérites.

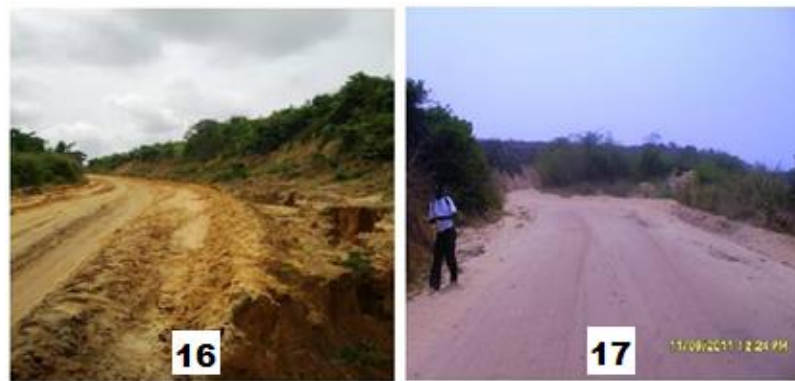
PLANCHE N° 7 : Vue de 2 tronçons de la piste Nganga Loungolo- Linzolo

Photos 16 (2015) et 17 (2011) : Tronçons de la route de Linzolo
© Idriss M'bouka Milandou, 2011

La route Nganga Loungolo – Linzolo est une piste en terre, qui au départ était bitumée, entre les années 1970 et 1990. Elle est longue de 13,46 km avec une largeur moyenne qui varie entre 6 et 10 m (Photos 16 et 17, Planche n°7). Encore appelée « route de Linzolo », elle se situe au sud-est de la Sous-Préfecture de Goma tsé-tsé, sur une zone géographique dominée par des collines et des vallées, dont les altitudes varient entre 200 et 500 m environ.

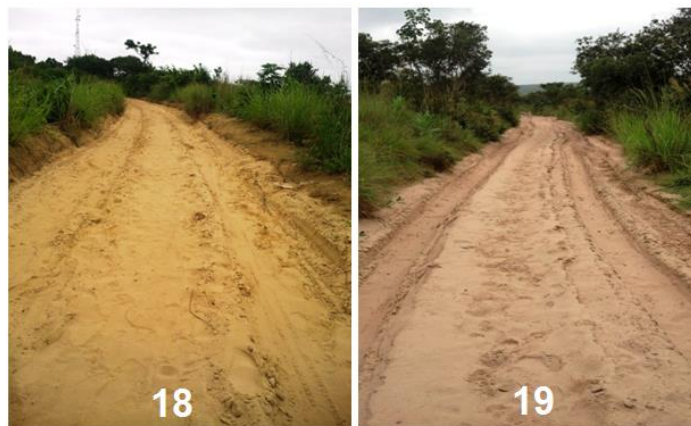
PLANCHE N° 8 : Vue de 2 tronçons de la piste Koubola-Bissinza

Photos 18 et 19 : Tronçons de la route Koubola- Bissinza
© Idriss M'bouka Milandou, 2015

La route Koubola – Mayala- Bissinza est une piste de près de 11,10 km, qui commence au village Koubola (4°20'11,0''S et 15°08'34,5''E) à 411 m d'altitude, sur le tronçon de la RN1 (Brazzaville-Kinkala) et débouche à Bissinza (4°23'20,95''S et 15°07'06,02''E), à 432 m d'altitude, sur l'axe de Linzolo à l'extrême sud-ouest de la Sous-Préfecture (Figure 22) (Photos 18 et 19, Planche n°8).

Vieille de près de 50 ans, elle a été tracée directement sur la roche en place (sols sablo-argileux issus des grès de l'Inkisi, de couleur jaune et ocre). Elle traverse tantôt des flancs des collines sur des terrasses, tantôt des sommets des collines et des bas-fonds des vallées. Son profil longitudinal est moins accidenté entre les villages Mayala et Moumbouanissa. Elle ne traverse aucun cours d'eau dans son parcours. Elle parcourt une savane arbustive clairsemée, alternée par les arbres fruitiers et une savane basse.

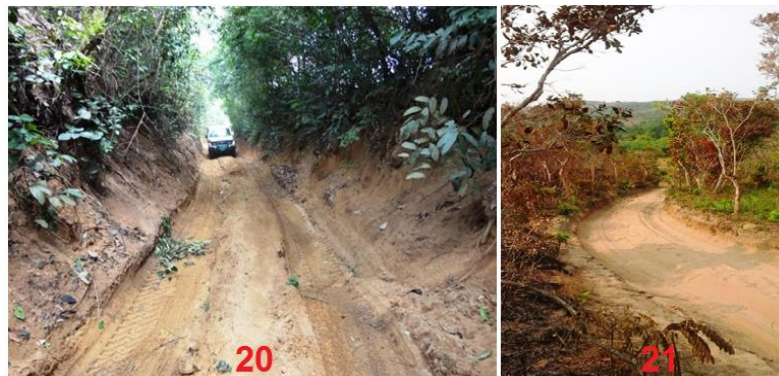
PLANCHE N° 9 : Vue de 2 tronçons de la piste Koubola-Kibossi gare

Photos 20 et 21 : Tronçons de la route de Kibossi, en tranchée
© Idriss M'bouka Milandou 2014

La route Koubola – Kibossi Gare est une piste en terre de 18,95 km, qui commence au village Koubola, à l'ouest du tronçon de la RN1 (Brazzaville-Kinkala) (04°20'11.0'' Sud et 015°08'34.5'' Est) à une altitude de 411 m (Figure 22) (Photos 20 et 21, Planche n°9). Elle est constituée tout simplement du matériel naturel de la zone, notamment des sols sablo-argileux et des sables des plateaux Batékés. A certains endroits, comme à l'entrée de Kibossi (4°12'26,2''S et 15°00'25,1''E, 343 m d'altitude) on observe des podzols. Son tracé traverse des pentes, des sommets et des terrasses des collines, ainsi que des bas-fonds des vallées tantôt sèches, tantôt drainées sur une altitude qui varie entre 300 et 450 m en moyenne.

La végétation dominante est la savane haute et touffue. Certains secteurs sont dominés par une savane basse clairsemée. Cette piste lie également le tronçon de la RN1 (Brazzaville-Kinkala) et le CFCO, elle est donc d'une importance capitale, malgré son abandon due aux ensablements et aux surcreusements. Pour aider les populations de Kibossi à se ravitailler en quelques denrées alimentaires et produits manufacturiers, certains automobilistes bravent quelque soit les saisons, les sables et les talus instables le long de la piste. Cette situation favorise la création de beaucoup de déviations, qui sont pourtant abandonnées les unes après les autres quand les ensablements deviennent gênants. Le système de drainage des eaux et les travaux d'entretien sont inexistants. Certains transporteurs luttent contre les ornières qui griffent les sections de piste sur les collines de sables, pour pouvoir circuler.

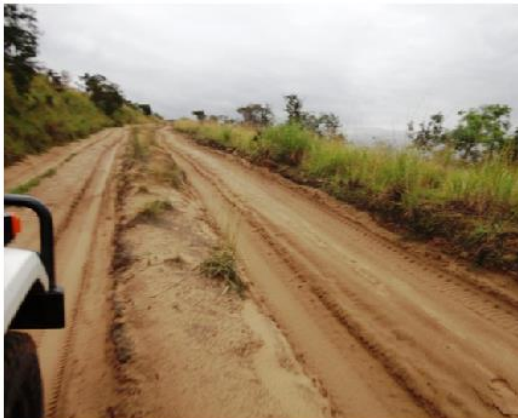
Photos 22 : Vue du tronçon Case Barnier -Loumou

La route Sadelmi – Loumou – Nguidi est une vieille route qui servait de connexion entre Brazzaville et la Sous-Préfecture voisine de Mayama à l'extrême nord-est du département du Pool (Figure 22) (Photos 22 et 23, Planche n°10). Longue d'environ 35,46 km et de 7 m de largeur en moyenne à certains endroits, elle commence vers Sadelmi (quartier est de Brazzaville) et termine à Nguidi, un village de bas-fond d'une vallée qui délimite la Sous-Préfecture de Goma tsé-tsé et celle de Mayama, au nord. Comme annoncé plus haut, le premier tronçon Sadelmi – Case Barnier (poste de l'armée) à la sortie de la Cité des 17 (4°13'27,8'' S et 15°13'54,5'' E) est goudronné depuis les années 80, sans système de canalisation. Mais l'état de la chaussée est en cours de dégradation par de multiples formes d'érosion.

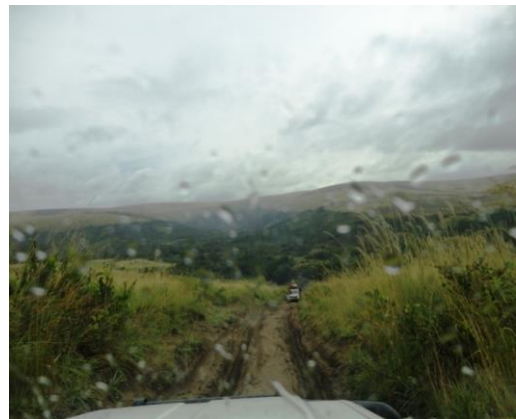
Photo 23 : Tronçon Loumou-Nguiri

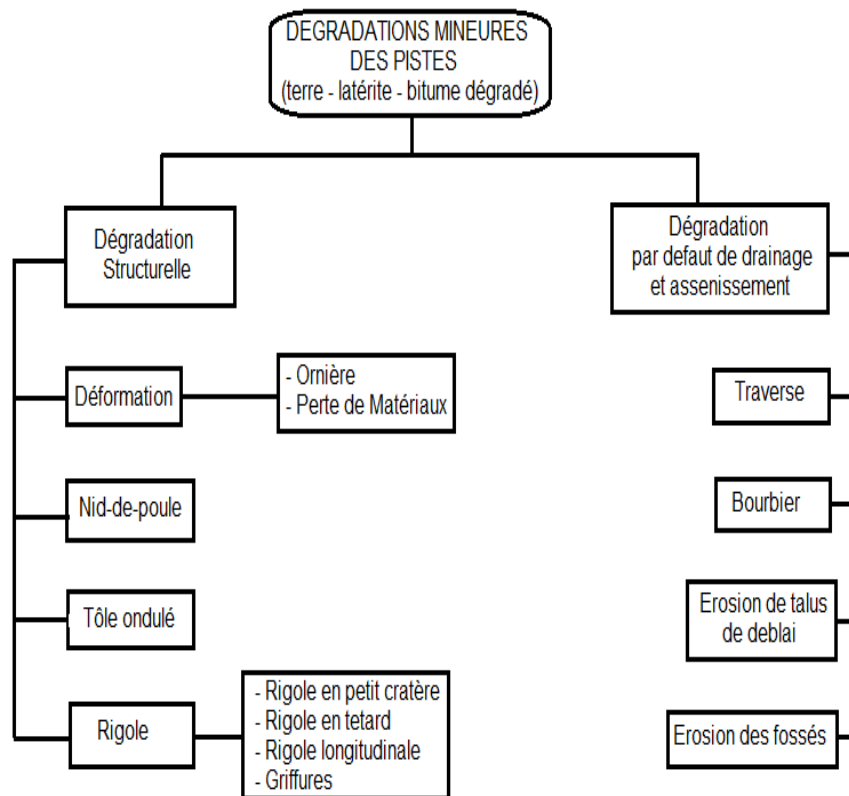
Figure 23 : FDM sur les pistes en terre, latérite et bitumées dégradées
Adapté selon le modèle de Egisbeceom (2009),
in Idriss M'bouka Milandou, 2012

Toutes ces formes ont été observées au sud de la zone d'étude, notamment sur les pistes Mayitoukou - Goma tsé-tsé et Nganga Loungolo – Linzolo. Sur la première piste, toutes les formes citées ont été observées, du fait que cette route a bénéficié des travaux de latéritisation en 2013 et depuis, elle n'a pas fait l'objet d'entretien et de traitement des formes.

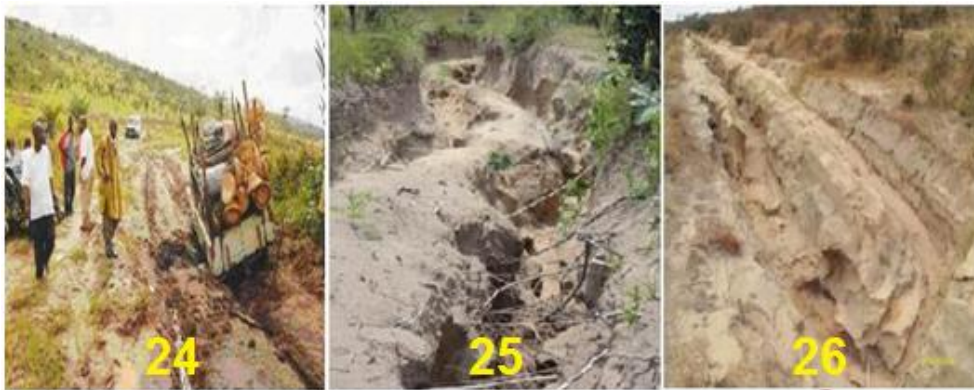
Photo 24 : Blocage d'un camion dans une ornière de gravité 2 vers Nguiri ; Photo 25 : Ornières de niveau 3 sur une piste abandonnée vers Kibossi ; Photo 26 : Ornières de niveau 3 vers Case Barnier.
© Idriss M'bouka Milandou, 2014

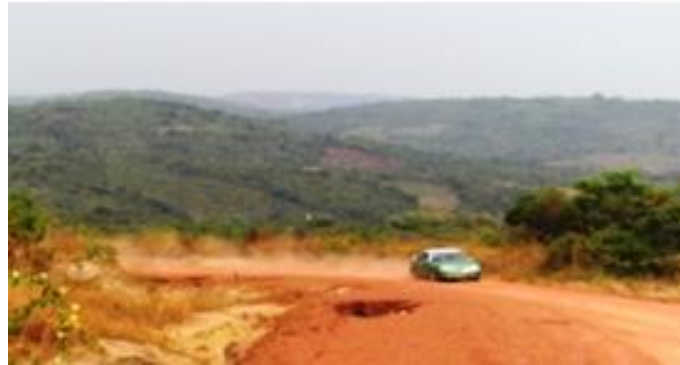
Photo 27: Perte des matériaux (levée de poussière) sur la piste de Mayitoukou
© Idriss M'bouka Milandou, 2015

✚ **La perte de matériaux** est un processus mécanique d'extraction des particules fines de la couche superficielle du sol, par les moyens roulants. Elle se caractérise par des levées des poussières, surtout sur les routes Nganga Loungolo-Linzolo et Mayitoukou – Goma tsé-tsé gare en pleine dégradation (Photo 27).

Les causes principales de cet arrachement sont les passages répétés des véhicules et la dégradation de la surface de roulement de piste (R. Tabbouchy, S.A., p 2). Trois niveaux de gravité ont été également déterminés par le bureau d'étude international Egisbeecom, 2009, p 9. Il s'agit : du niveau 1, caractérisé par la levée de poussière faible et assez vite dissipée qui ne dérange pas un usager en voiture, le niveau 2 est une aggravation moyenne de levée de poussière persistant, atteignant la hauteur d'un homme et obstruant totalement la visibilité d'un piéton ou d'un cycliste et enfin le troisième niveau, c'est l'absence totale de visibilité pour un conducteur de véhicule à moteur, au cours de la levée de poussières. Le deuxième et le troisième niveau de gravité provoquent beaucoup d'accidents en saison sèche, même en pleine journée sur les routes poussiéreuses.

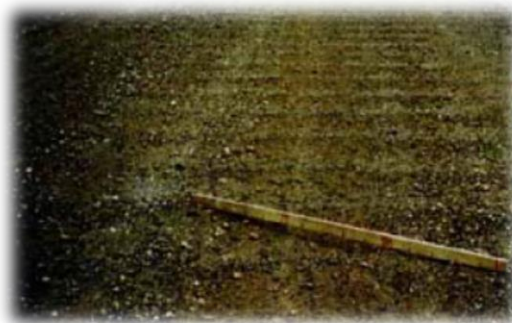
Photo 28 : Exemple des tôles ondulées sur une route au Mali.
© Anonyme, 2006

Les tôles ondulées sont des déformations permanentes et linéaires de type ondulations régulières et rapprochées, perpendiculaires à l'axe de la chaussée (Egisbeecom, 2009, p 13,) (Photo 28).

Visibles sur la piste latéritique de Mayitoukou – Goma tsé-tsé gare, elles sont créées par la ségrégation engendrée sur la couche de roulement par l'action des masses non suspendues des véhicules

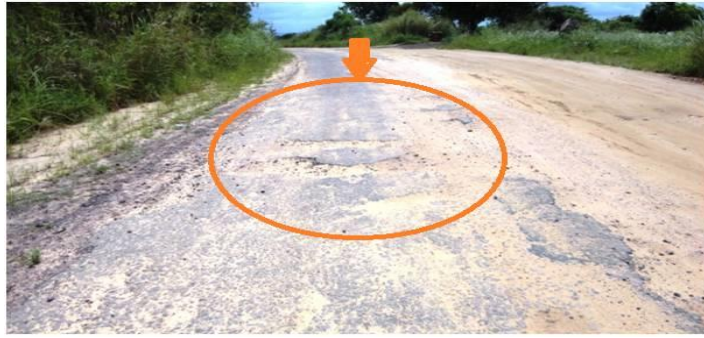
Photo 29: Nids-de-poule sur la route de Linzolo, en plein dégradation et en cours de transformation en piste en terre, par la perte des matériaux vers Touboula
© Idriss M'bouka Milandou, 2013

Les nids-de-poule sont considérés comme des désordres structurels par Egisbeceom, 2009, p 11, et affectent gravement les pistes de la Sous-Préfecture de Goma tsé-tsé, avec une propagation rapide sur les chaussées. La route de Linzolo (Photo 29) et celle de Mayitoukou – Goma tsé-tsé sont les premières victimes. Les nids-de-poule se présentent sous forme de cavité ou marmite circulaire qui se creusent dans la chaussée, à cause de l'enlèvement des matériaux provoqué par la déformation des routes ; ils sont aussi la conséquence d'un mauvais compactage de la piste lors des travaux d'aménagement. Selon R. Tabbouchy, S.A., p 2, leur niveau de gravité est beaucoup plus lié à leur densité qu'à leur diamètre et profondeur. Mais selon Egisbeceom, 2009, p 11, leur gravité peut être évaluée à partir de la longueur de la chaussée, soit sur chaque 50 mètres.

Trois (3) niveaux ont été déterminés : le niveau 1, avec un nombre faible et de petite taille, moins de 5 nids-de-poule de diamètre inférieur à 50 cm, le niveau 2, caractérisé par un nombre important ou de grande taille, entre 5 et 20 nids-de-poule de diamètre inférieur à 50 cm, ou moins de 5 nids-de-poule de diamètre supérieur à 1 m, enfin le niveau 3 se caractérise par le nombre et la taille justifiant la reconstruction, plus de 20 nids-de-poule de diamètre inférieur à 50 cm ou plus de 5 nids-de-poule de diamètre supérieur à 1 mètre.

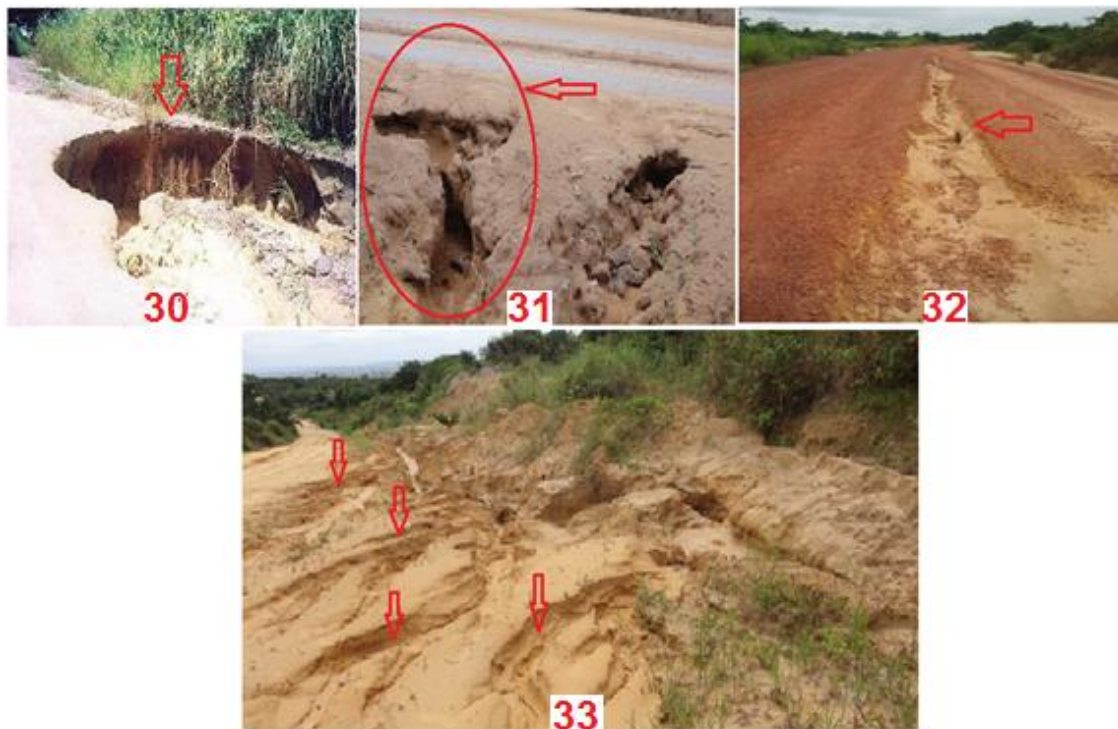
Photo 30 : Rigole en petit cratère sur la piste de Linzolo (2009), Photo 31 : Rigole en têtard sur la piste de Linzolo (2015), Photo 32 : Rigole linéaire au milieu de la piste de Mayitoukou (2014), Photo 33 : Griffures sur la route de Linzolo (2015).

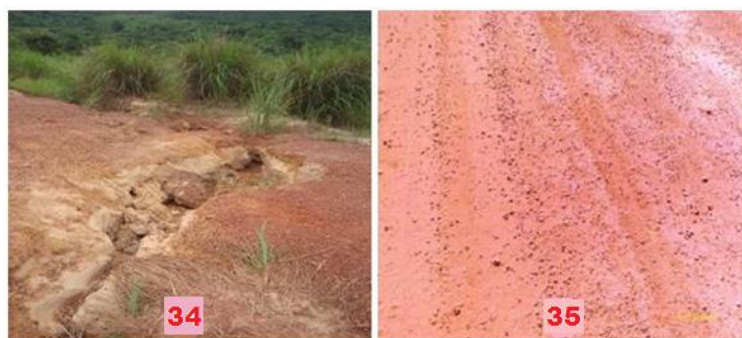
PLANCHE N° 13: Caractéristiques des traverses et des têtes de chat sur la piste latéritique de Mayitoukou-Goma tsé-tsé gare et village

Photo 34 : Traverse, Photo 35 : Tête de chat
Piste latéritique de Mayitoukou- Goma tsé-tsé
© Idriss M'bouka Milandou, 2015

Elles sont omniprésentes sur la piste latéritisée Mayitoukou-Goma tsé-tsé (Photo 35, Planche n°13). Les conséquences sont les mêmes que celles engendrées par les traverses, les rigoles, les tôles ondulées. La gravité des têtes de chat se manifeste surtout par l'inconfort ressenti par l'utilisateur, ce qui implique une réduction de la vitesse de circulation (R. Tabbouchy, S.A., p 2).

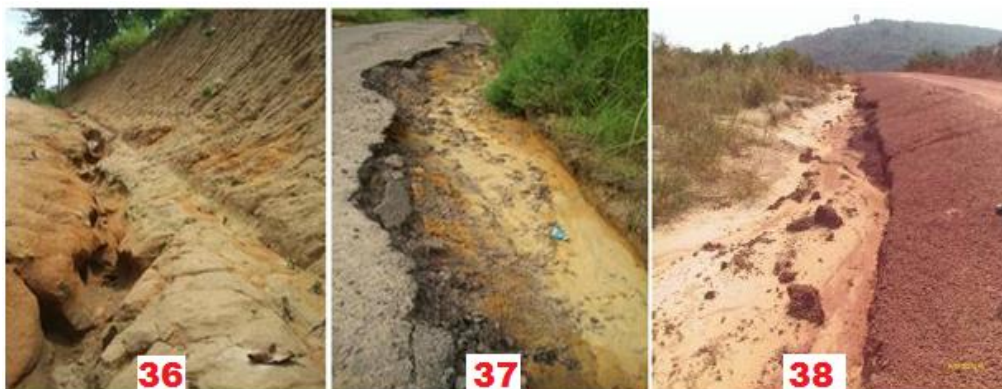
Photo 23 : Erosion de déblai de piste vers Linzolo (2015), Photo 37 : érosion de fossé vers Samba-Alphonse (2014), Photo 38 : érosion de fossé sur la piste de Mayitoukou (2015)

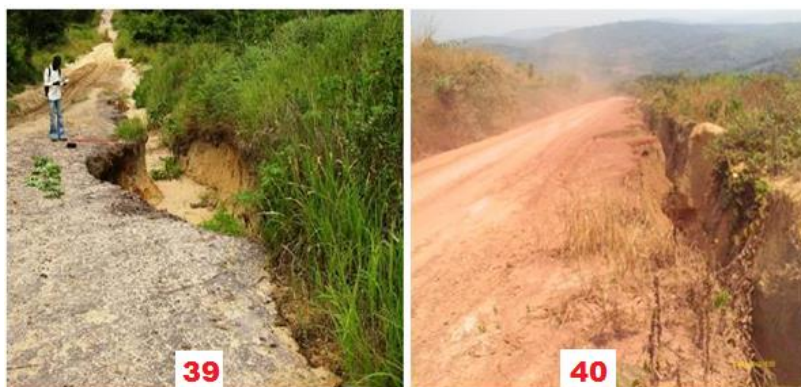
Photo 39 : Ravine longitudinale sur la route du Linzolo en 2008 ;
Photo 40 : Ravine longitudinale sur la piste latéritée de Mayitoukou en 2015.
© Idriss M'bouka Milandou

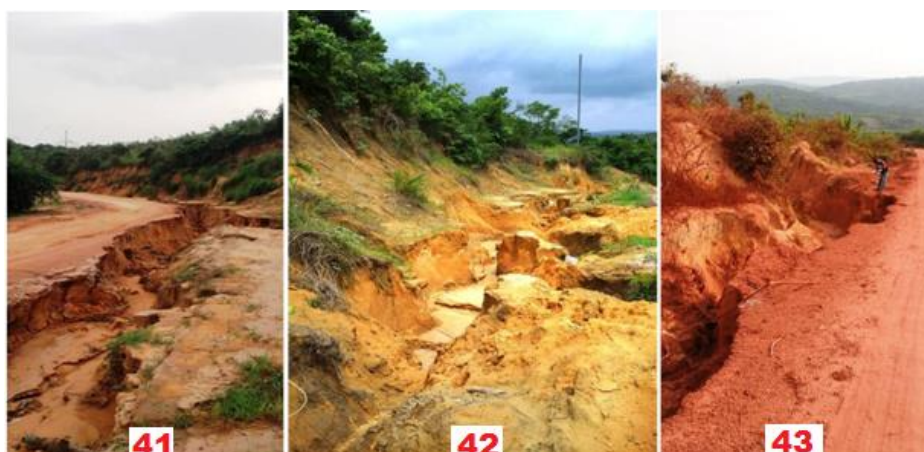
Photo 41 : Ravin longitudinale proche de Linzolo, Quartier St isidore (2014),
Photo 42 : Ravine longitudinale vers Touboula, à la sortie de Bissinza (2015), Photo 43 : Ravin
longitudinale sur la piste Mayitoukou-Goma tsé-tsé (2015).

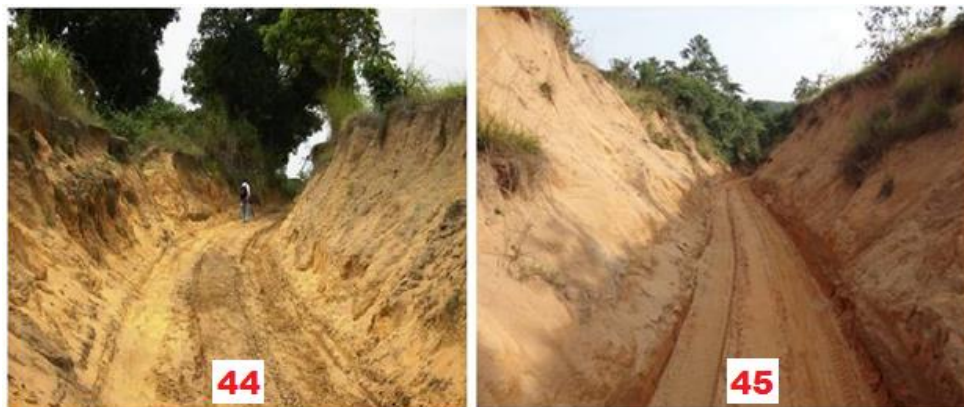
Photo 44 : Surcreusement sur la piste Linzolo à Mabenga entre 2006 – 2009,

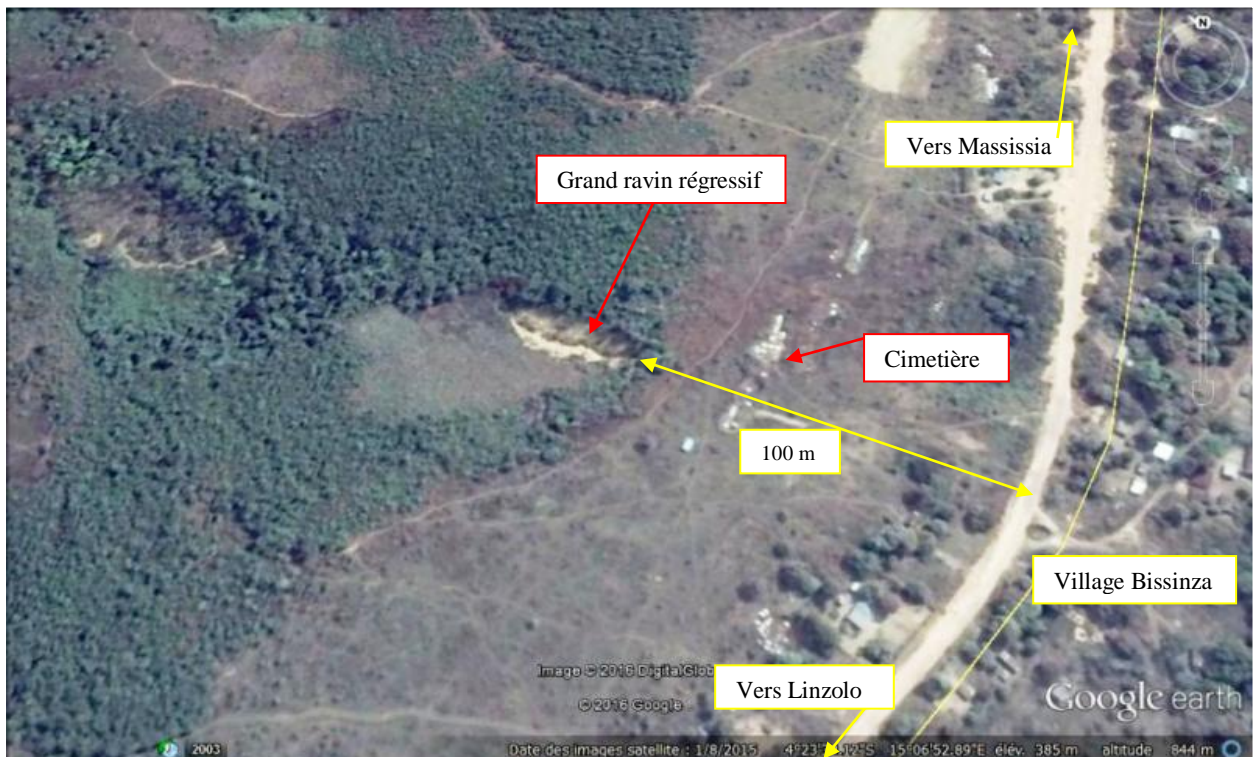
Image satellitale 1 : Evolution d'un ravin régressif vers la route de Linzolo, au niveau de Bissinza.
 © Image Google Earth Pro, 2017

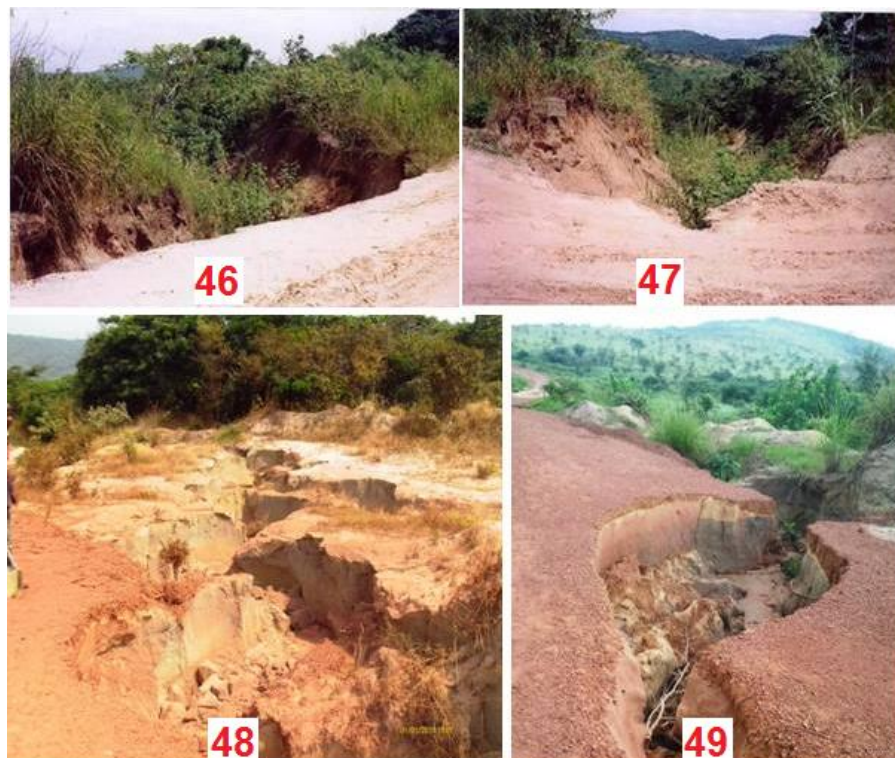
Photos 46 et 47 : Ravins régressifs sur la piste de Linzolo (2009),
Photos 48 et 49: Ravines régressives sur la piste Mayitoukou- Goma tsé-tsé (2015).
© Idriss M'bouka Milandou

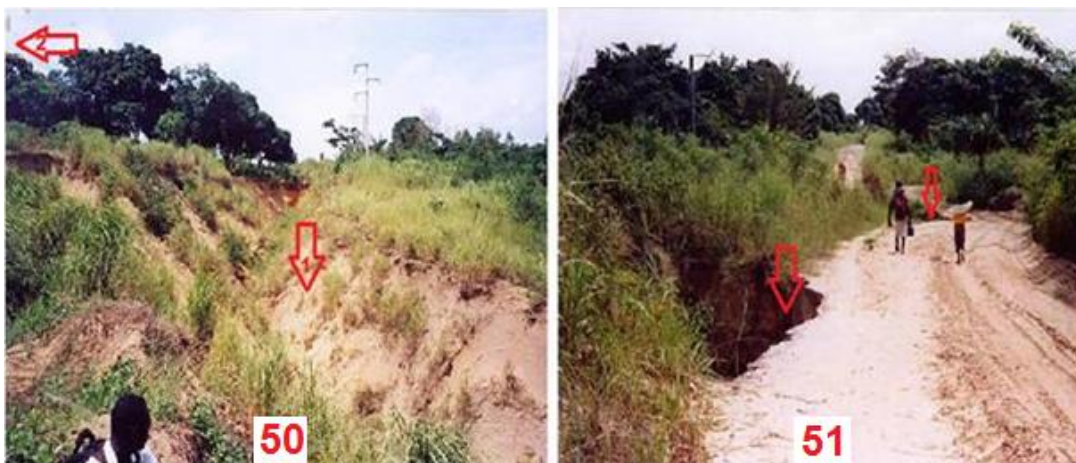
Photo 50 : Grand ravin de Mabenga entre 2005 et 2010 (la flèche 1 indique l'ancien tracé de la route, la flèche 2 montre le côté où se situait la déviation), Photo 51 : Rétrécissement de la piste vers Massissia par deux ravins régressifs.

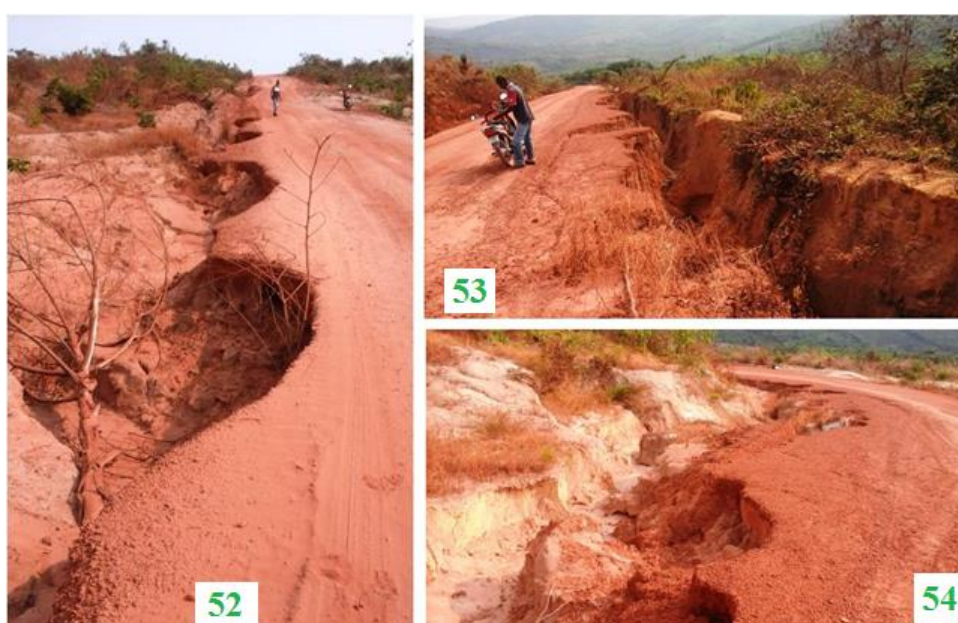
Photo 52 : Rigoles en bordure de la piste, Photo 53 : Ravine linéaire rétrécissant la piste sur une pente moyenne et longue, Photo 54 : Ravine sur un virage à pente moyenne
Piste Mayitoukou-Goma tsé-tsé (P2).

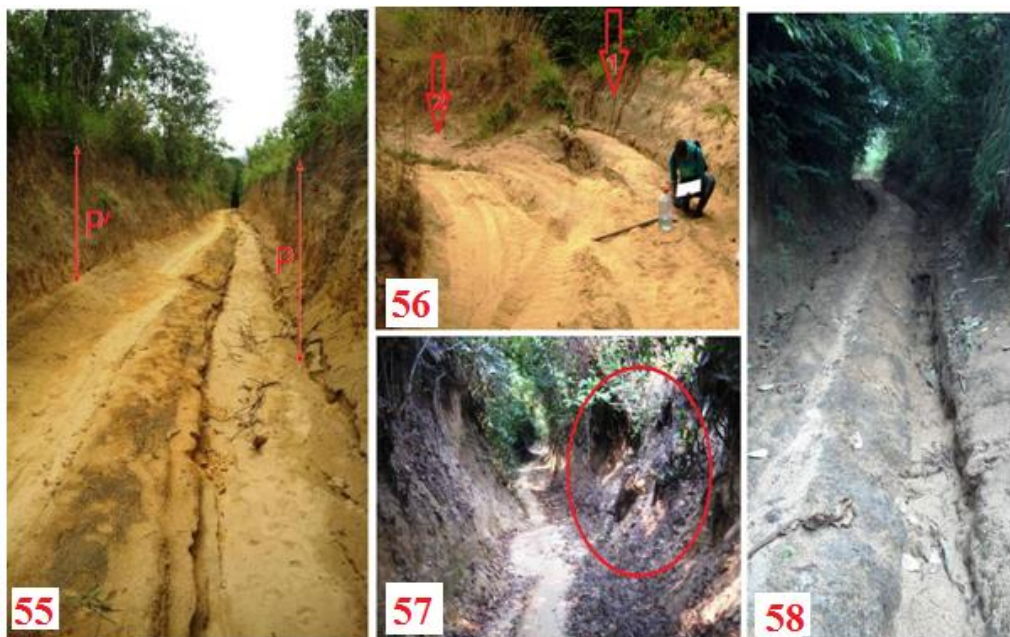
Photo 55 : Surcreusement rectangulaire sur plus 200 m de long et de près de 2 m de profondeur,
 Photo 56 : Ornière grave sur la piste de Mayala (la flèche 1 indique la piste surcreusée abandonnée et la flèche 2 montre la nouvelle piste de déviation), Photo 57 : Bretelle de la piste moyennement surcreusée et jonchée d’ornières à l’abandon, Photo 58 : Effet de chablis sur une vieille section de piste surcreusée.
 Piste Koubola-Bissinza.

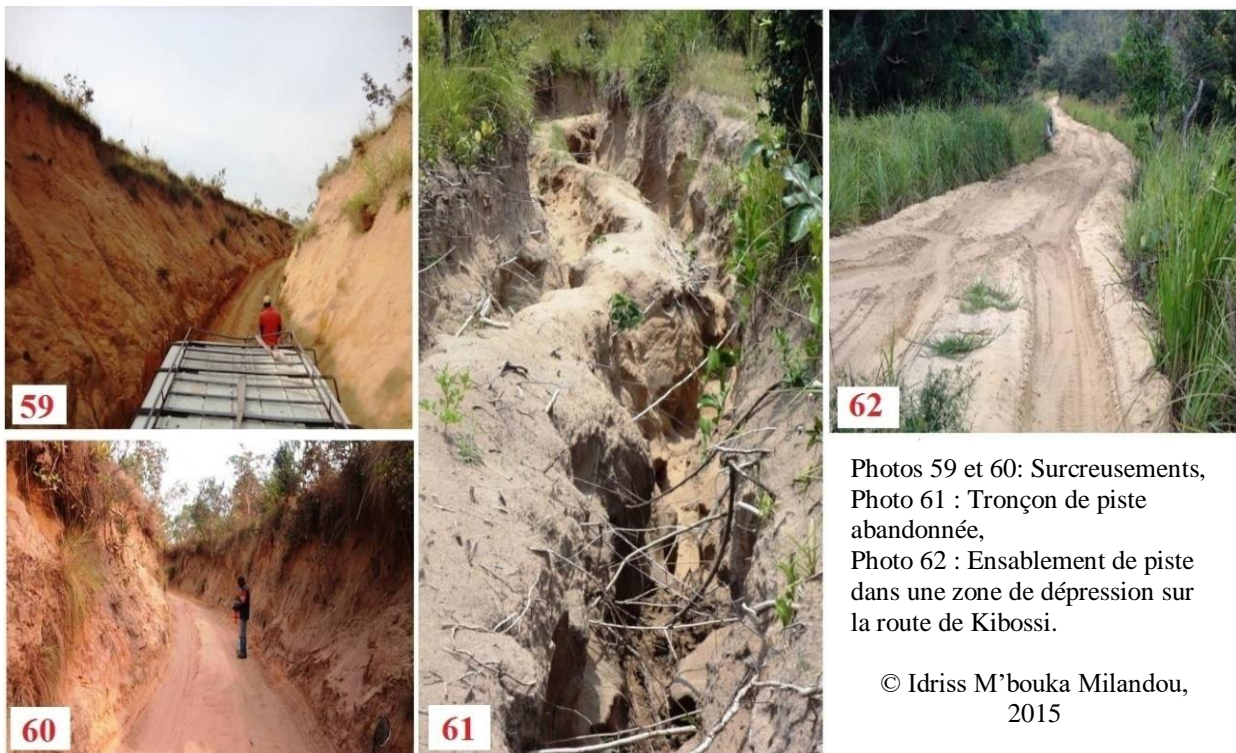
PLANCHE N° 22 : Route surcreusée, piste affectée par les ornières et ensablement de route

Les conséquences sur le transport sont les mêmes que sur l'axe Koubola-Bissinza. Les déviations se créent à chaque saison de pluie et le désordre est très marqué. Sur cette piste les surcreusements sont beaucoup plus localisés sur les sommets et les flancs des collines, dont les pentes sont naturellement longues et très inclinées. Les ruissellements abondants en saisons pluvieuses se chargent de décaper et de transporter les sédiments et sables dans les dépressions : bas-fonds des vallées et dépressions entre les collines, d'où l'ensablement de certaines sections.

L'homme aggrave la situation par les traitements non conformes des ornières, qui évoluent en surcreusement. De même les techniques employées pour rouler sur les ornières, consistant à placer les morceaux de bois dans les trous, aggravent ainsi les ruissellements.

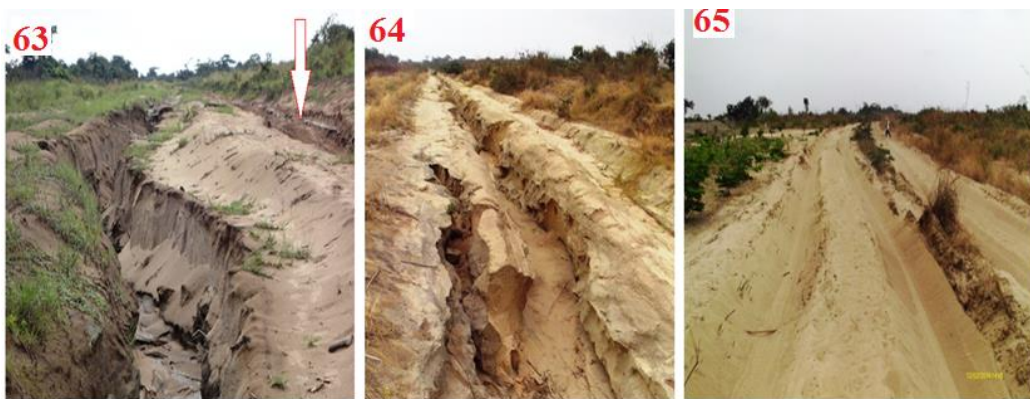
Photo 63 : Ravine sur l'ancienne piste (la flèche indique la nouvelle piste juste à côté de l'ancienne),
Photo 64 : Ornières évoluant en ravines- section de piste totalement abandonnée, Photo 65 :
Ensablement de la piste au niveau de case Barnier.

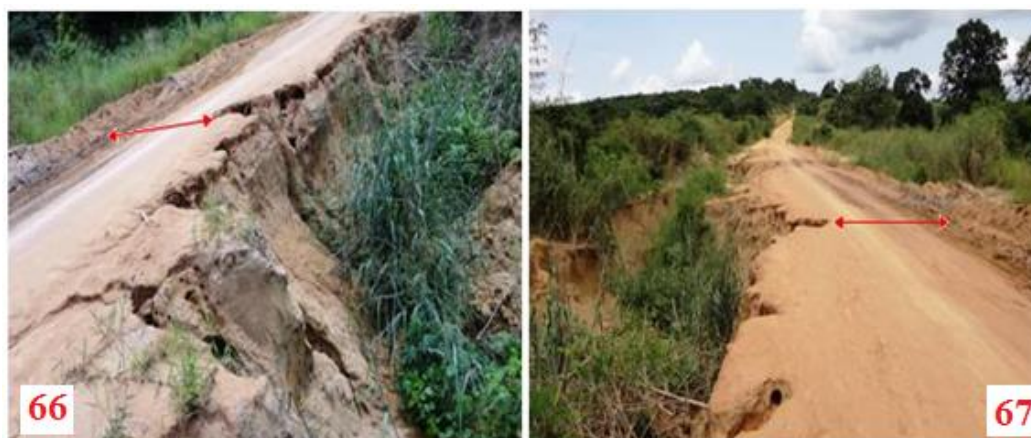
PLANCHE N° 24 : Rétrécissement et risque de coupure de la piste de Linzolo

Photos 66 et 67 : Situation évolutive de rétrécissement et de coupure de la piste de Linzolo, au niveau du village Touboula entre 2013 et 2014.

Ce grand ravin régressif ayant coupé la route et menaçant même le village de Mabenga a été dévié à près de 500 m, derrière le village. Certains camionneurs ont bravé le surcreusement causé par cette érosion à 1 m près du grand ravin. Dans certain cas, on a observé à la fois la coupure et le rétrécissement de la piste au même endroit, c'est le cas de la zone de Touboula (Photos 66 et 67, Planche n°24).

C'est d'ailleurs à cet endroit qu'il y a eu entre 2005 et 2008, la coupure de la route, la perte de quelques maisons et concessions, ainsi que la disparition d'un cimetière.

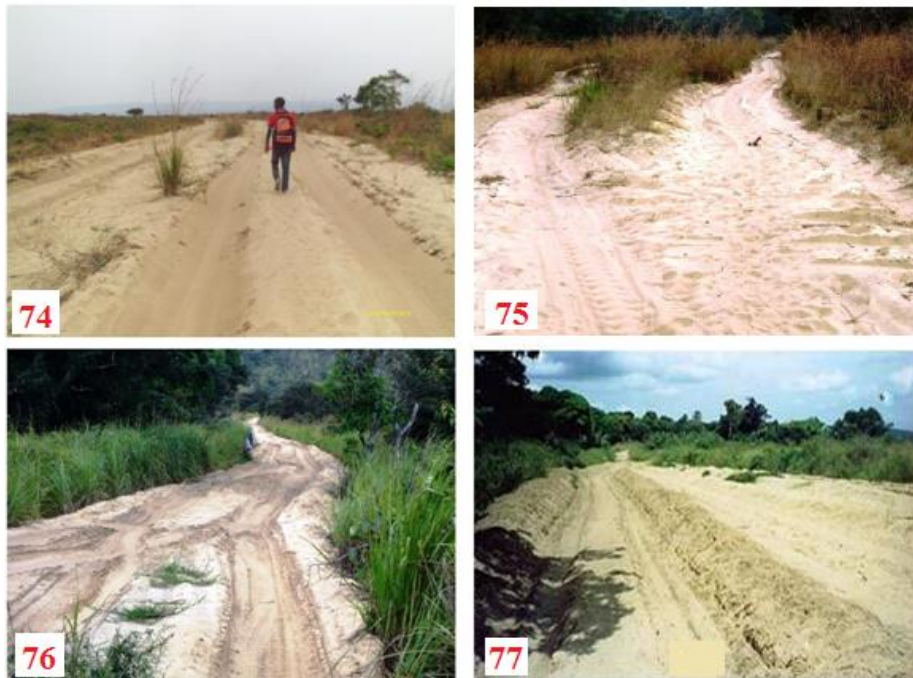
Photo 74 : Bans de sables à la sortie de Case Barnier, sur la piste Sadelmie-Loumou-Nguidi (2015),
Photo 75 : Ensablement de la piste vers Mayala, sur la piste Koubola-Bissinza (2015), Photo 76 : Dépôt
de sable érodés en amont par mouvements de masse et surcreusement sur la piste Koubola-Kibossi (2045),
Photo 77 : Dépôt de sables vers Bissinza en 2008, sur l'axe Nganga Loungolo-Linzolo (2008)
© Idriss M'bouka Milandou

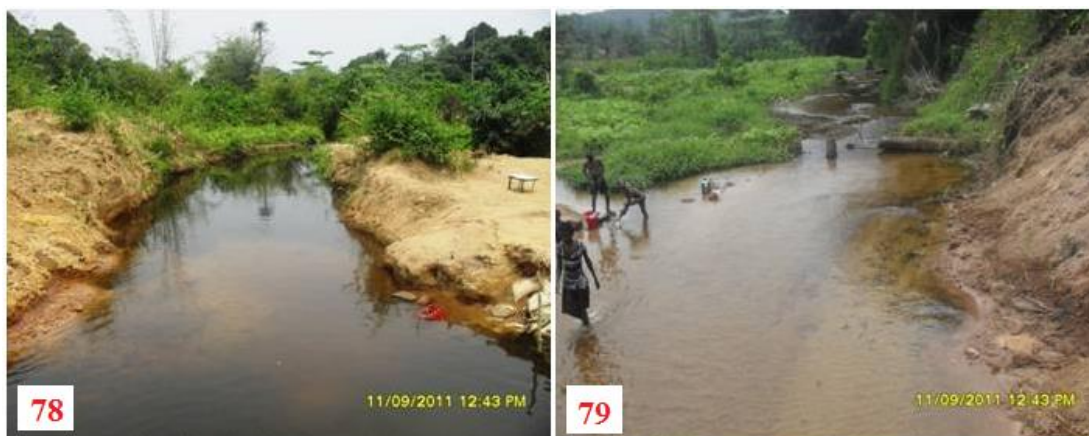
PLANCHE N° 27 : Conséquences de la sédimentation des cours d'eau vers Linzolo

Photo 78: Rétrécissement de la rivière Linzolo Photo 79 : Exhaussement du lit de la rivière Linzolo

Cette « sédimentation des lits des rivières » a été observée dans les rivières Ndzoumouna, Mfoumou-ndoulou, Bitala, Manguenango et Loumou, pour ne citer que celles-là. Elle bouleverse la vie aquatique des cours d'eau, avec comme conséquences: le rétrécissement et l'exhaussement du lit d'une rivière (Photos 78 et 79, Planche n°27).

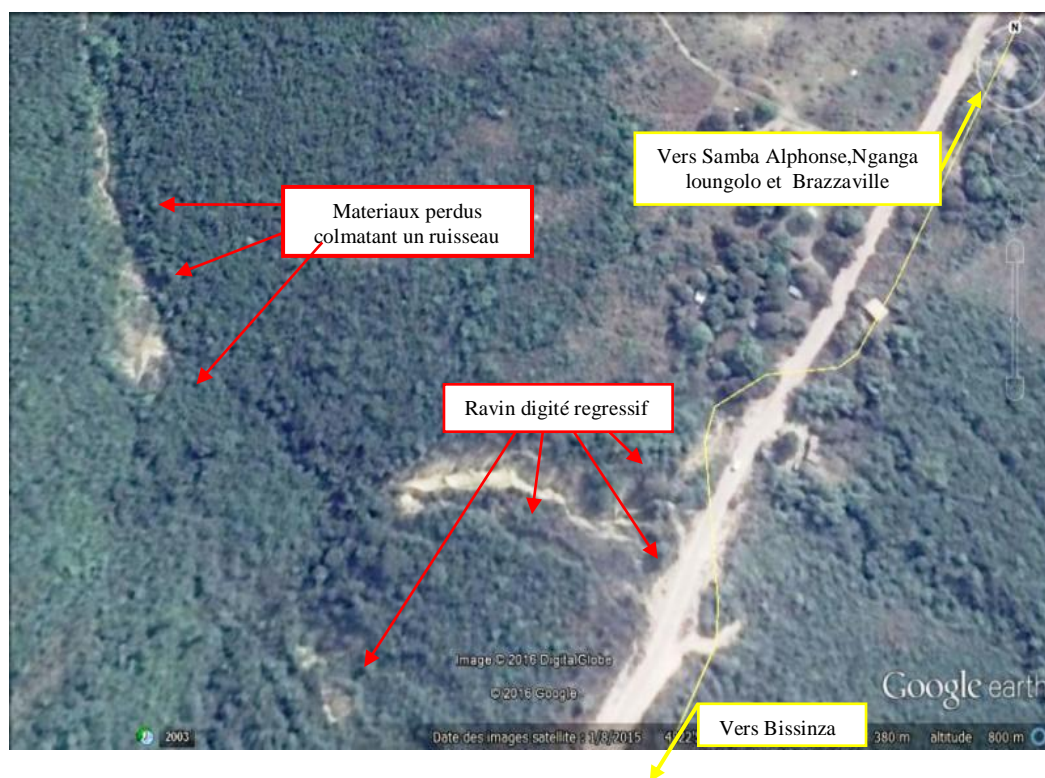
Image satellitale 2 : Sédimentation d'un ruisseau à Touboula et menace de coupure de la route par le ravin digité régressif à Touboula, sur l'axe de Linzolo

Cette érosion, l'une des plus graves de la zone d'étude a occasionné des pertes énormes des sédiments qui ont colmaté totalement ce ruisseau.

Certains cours d'eau fortement sédimentés ont pratiquement disparu, c'est le cas d'un petit cours d'eau situé dans la vallée de Touboula sur la route de Linzolo, qui a été sédimenté par le grand ravin digité régressif (Image satellitale 2).

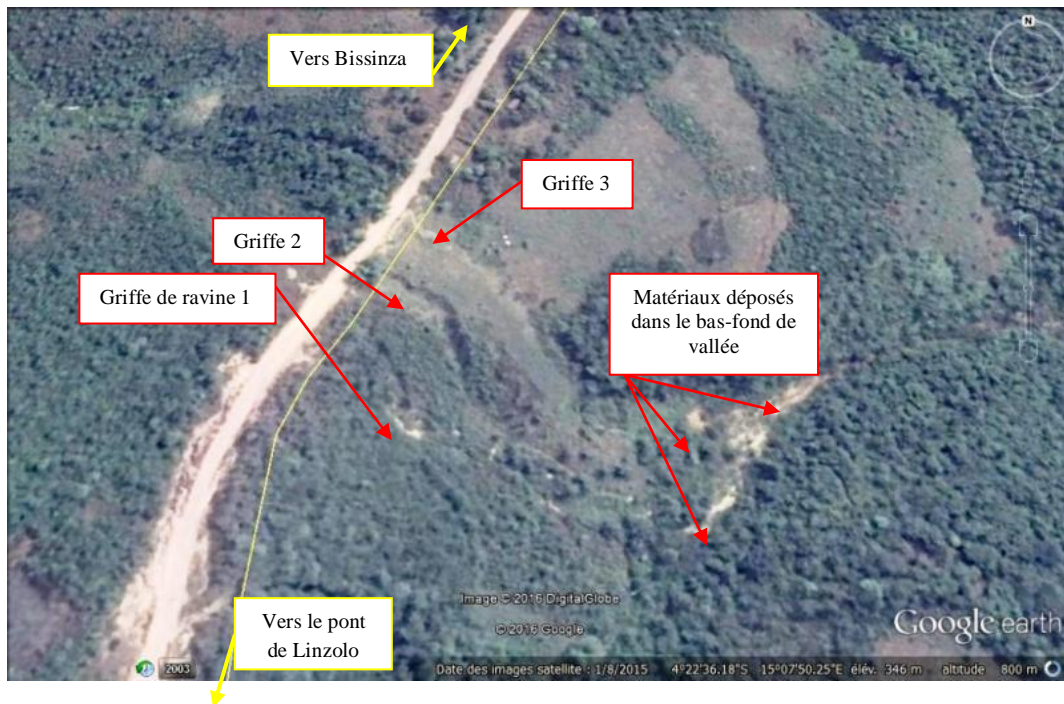
Image satellitale 3 : Ravinement et dépôt des sédiments dans un bas-fond de vallée à Saint Isidore, sur la route de Linzolo. © Google Earth Pro., 2016

Quant à l'image satellitale 3, elle montre des griffures de ravines qui ont causé la sédimentation d'un bas-fond de vallée vers Saint Isidore, sur le même axe routier.

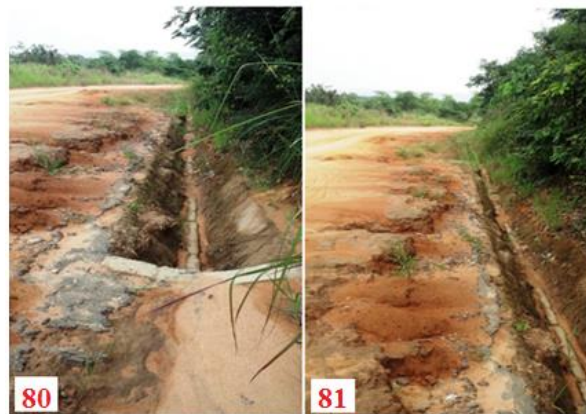
PLANCHE N° 28 : Reste des caniveaux en V sur un tronçon de la piste de Linzolo

Photos 80 et 81 : Le reste d'un caniveau triangulaire latéral, vers Saint Isidore, sur le piste de Linzolo, ©Idriss M'bouka Milandou, 2014

Dans la Sous-Préfecture de Goma tsé-tsé, les pistes rurales n'ont aucun système de canalisation. Même la piste de Linzolo, autrefois bitumée et bénéficiant des caniveaux en prisme triangulaire sur certaines sections, n'a pratiquement plus rien de ce système de drainage (Photos 80 et 81, Planche n°28).

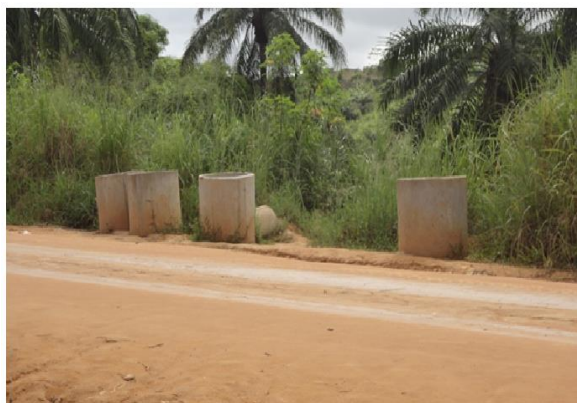
PLANCHE N° 29 :Buses abandonnées et mal aménagées sur la piste de Linzolo

Photo 82 : Buses non aménagées depuis 2011 vers Linzolo. © Idriss M'bouka Milandou, 2015

De même, quelques buses prévues pour évacuer les eaux venues du talus opposé à la vallée de Linzolo, au niveau de Saint Isidore, n'ont pas été aménagées. Celles qui ont été aménagées sont dégradées par la mauvaise disposition et le manque d'entretien (Photos 82 et 83, Planche n°29).

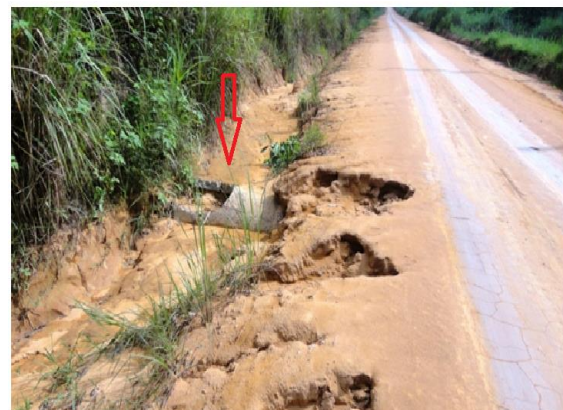
Photo 83 : Ponceau dégradé vers Saint Isidore © Idriss M'bouka Milandou, 2015

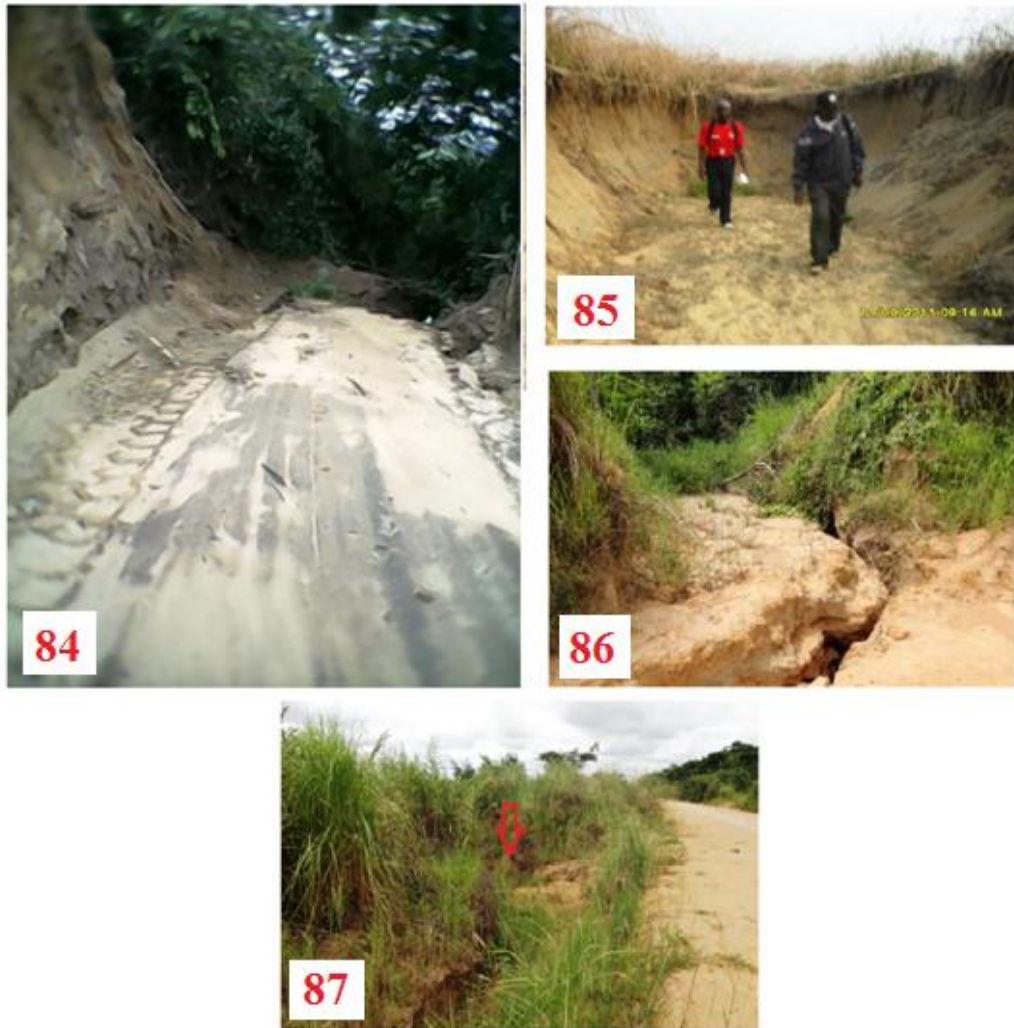
Photo 84 : Impluvium débouchant sur un versant de vallée à Touboula (2014),
Photo 85 : Impluvium vers Bissinza.(2011), Photo 86 : début de ravinement dans un impluvium vers
Mabenga (2014), Photo 87 : Ravine formée à partir d'un impluvium vers Linzolo (2014). Route
Nganga Loungolo – Linzolo.
© Idriss M'bouka Milandou

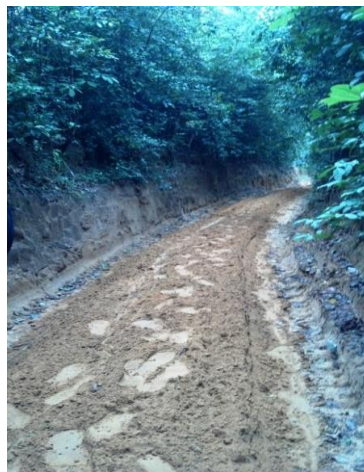
Photo 91 : Traitement défaillant des ornières vers Mayala, sur la piste Koubola-Bissinza

Comme annoncé dans le chapitre V, les formes d'érosion moins évoluées, qualifiées de formes mineures par I.A.W. M'bouka Milandou, 2013, p 32, sont plus denses en termes de nombre que les ravinelements pourtant plus importants en termes de volumes, de terres perdues et des dégâts causés. Leur prolifération sur les surfaces de roulement et l'inconfort ressenti par les usagers de la route, lorsque ces dernières s'aggravent, poussent les usagers de la route à tenter de les faire disparaître par les travaux de remblayage. Ces derniers sont pratiqués sur presque toutes les pistes étudiées, puisqu'aucune piste n'est épargnée par ces formes (Photo 91).

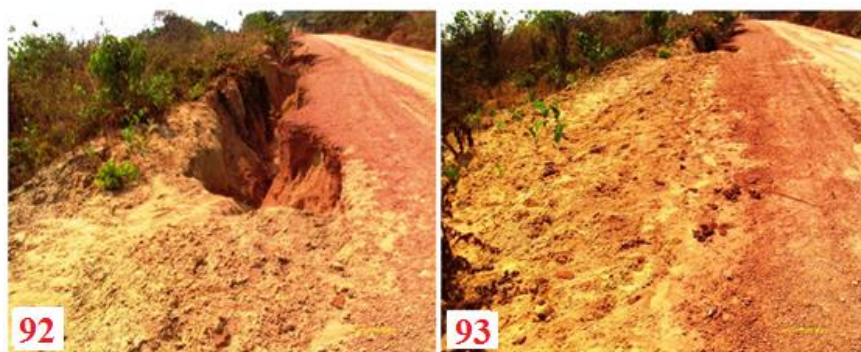
Photos 92 et 93 : Colmatage non finalisé de l'exutoire d'un ravin longitudinal sur la piste Mayitoukou-Goma tsé-tsé.
