UNIVERSITE MARIEN NGOUABI
FACULTE DES LETTRES, ARTS ET SCIENCES HUMAINES
(FLASH)
FORMATION DOCTORALE DE GÉOGRAPHIE

THÈSE

**ETUDE DE LA DÉGRADATION DES ROUTES EN TERRE,
PAR L'ÉROSION HYDRIQUE, EN MILIEU RURAL :
CAS DE LA SOUS-PRÉFECTURE DE GOMA TSÉ-TSÉ
(SUD DU CONGO)**

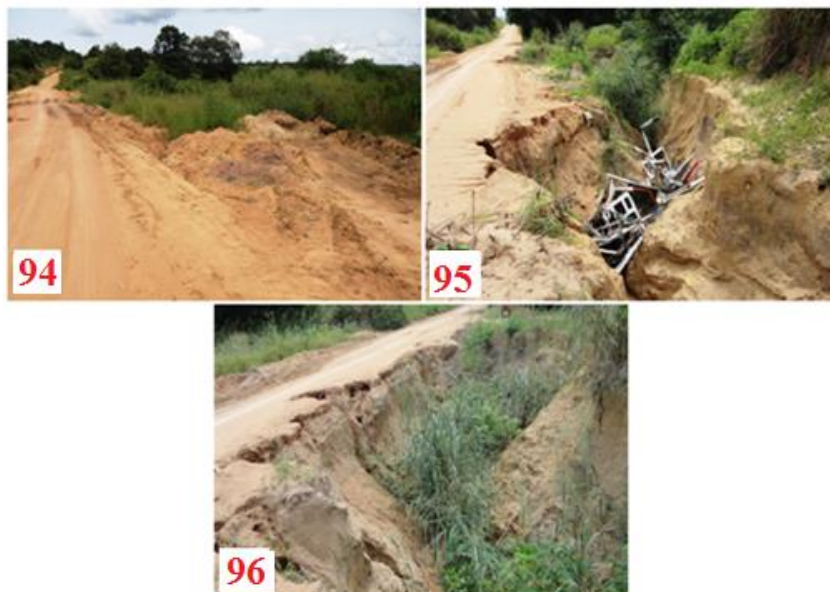
Photo 94 : Mauvais colmatage d'un ravin longitudinal à Massissia en 2013,
Photos 95 et 96: Reprise et aggravation de la forme en 2014 avec une deuxième tentative de blocage avec de la ferraille.

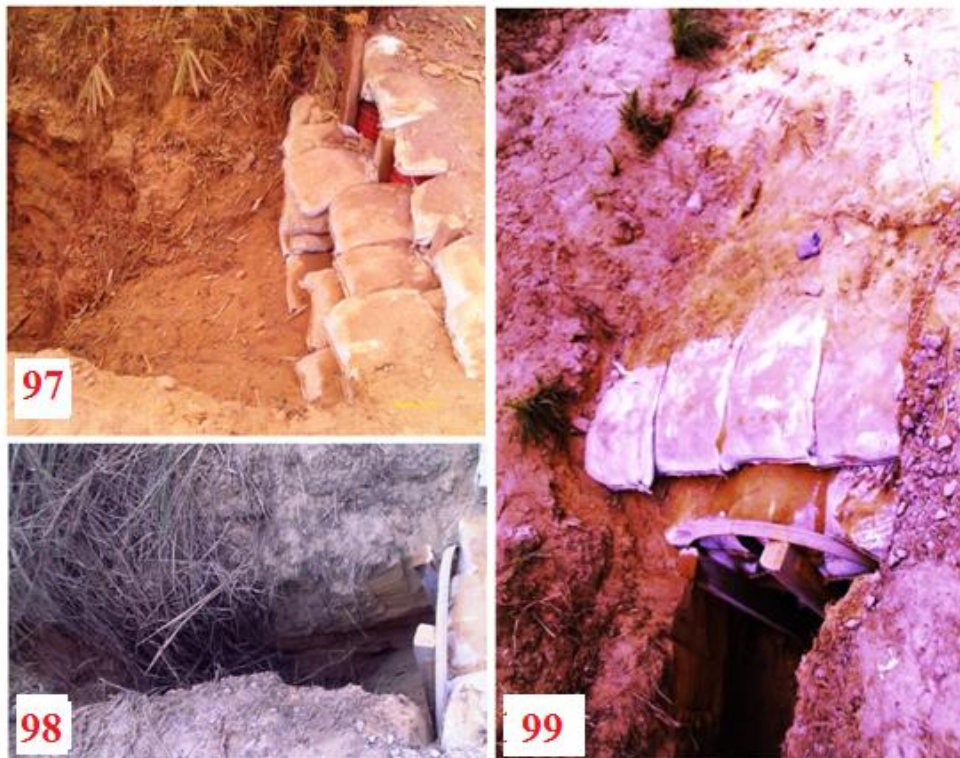
Photos 97, 98 et 99 : Digue de sacs remplis de terres, pour stabiliser les ravinements longitudinaux vers Linzolo.

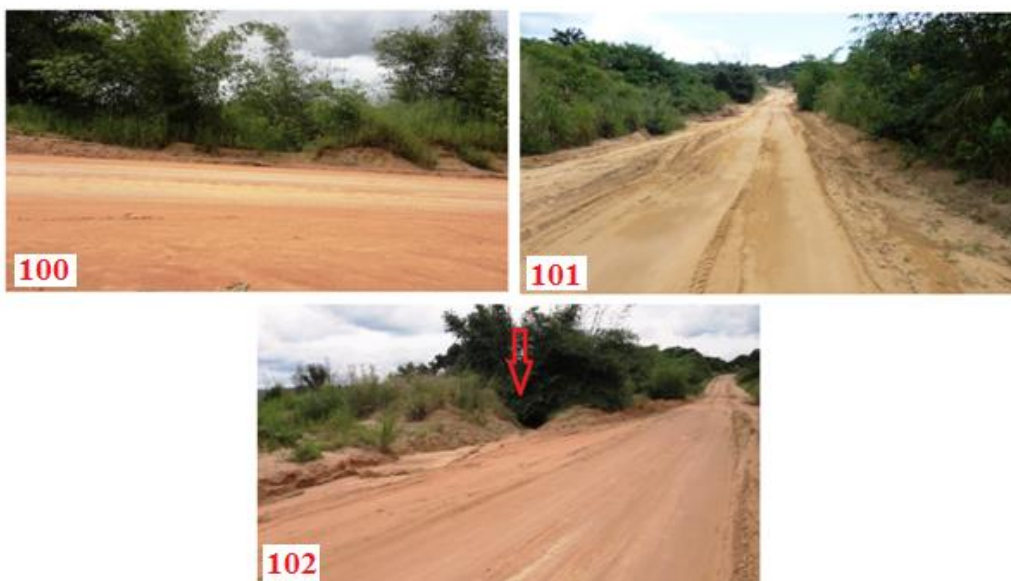
PLANCHE N° 35 : Disposition des bambous dans les secteurs des dépressions de piste

Photo 100 : Bambous au bord de la piste vers SaintIsidore (Linzolo) , Photo 101 : Bambous le long de la piste Linzolo vers Touboula, Photo 102 : Un ravin vers Massissia, à coté des bambous.

Selon nos enquêtes, dans les années 60, 70 et 80, les populations de la zone d'étude ont beaucoup utilisé la technique de bambous, pour protéger les sites à risque d'érosion ou stabiliser les formes régressives qui menaçaient les routes et les villages. C'est la plus vieille méthode biologique utilisée par les populations rurales et urbaines au Congo. A Goma tsé-tsé, on ne peut donc pas parcourir un à deux kilomètres de piste, sans voir des bambous plantés sur des espaces à risque (Photo 100 et 101, Planche n°35). Mais de nos jours, ces mêmes plantes sont coupées, pour des besoins diverses : construction des cases, aménagement des paillottes (*mbongui*), fabrication des petits ponts sur les ruisseaux (*Moukokolo*), fabrication de cannes à pêche, des dispositifs de capture des oiseaux comestibles et des roussettes dans les forêts, d'installation des digues pour lutter contre l'évolution des ravineements décrits plus haut. A cause des multiples coupures effectuées par les populations, les bambous semblent être moins efficaces face à l'avancée des grands ravineements sur les routes. Les secteurs de Massissia et Touboula sur la route de Linzolo, sont réaffectés par les ravins qui entaillent les bordures de pistes et menacent de couper pour une énième fois la chaussée (Photo 102, Planche n°35).

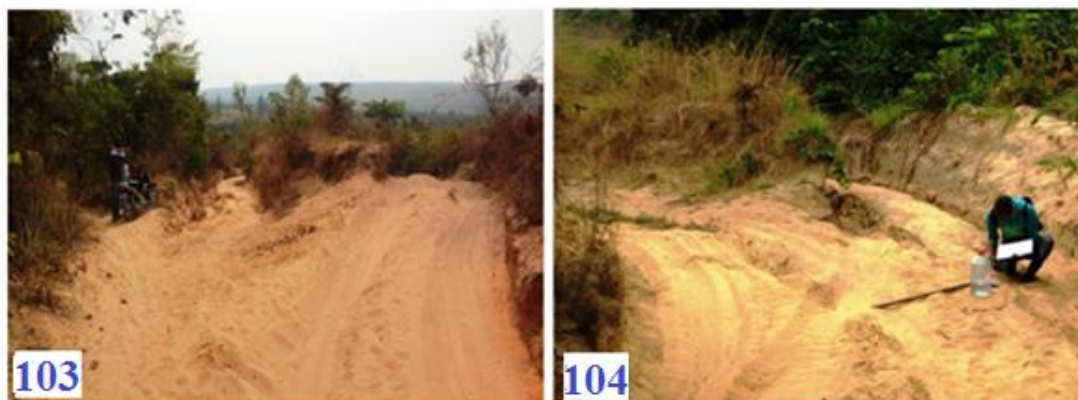
PLANCHE N° 36: Désordre causé par le trafic sur la piste de Kibossi

Photo 103 : Désordre marqué par l'ouverture de deux autres déviations sur la piste Koubola-Kibossi,

Photo 104 : Création d'un tracé parallèle à la principale pour éviter les ornières vers Mayala.

La route, quelque soit ses caractéristiques (bitumée ou en terre) a une durée standard de vie de près de 15 ans au maximum, avant de montrer ses premiers signes de vieillissement et de dégradation (I.A.W. M'bouka Milandou, 2013, p 30). Il est connu que toute négligence sur le contrôle des routes entraîne non seulement des travaux coûteux de reconstruction et de remise en état, mais pourrait aussi hypothéquer le développement national dans tous les secteurs. Dans beaucoup de pays, comme au Bénin, le patrimoine routier n'est pas une préoccupation majeure des usagers des dites infrastructures (A. Bihonof, C. Hounnonvi & Senou, 2011, p28). Le Congo n'est pas en marge de cette situation, qui après aménagement ou réhabilitation, les routes sont soumises non seulement au manque d'entretien, mais surtout au trafic non contrôlé. Si dans les centres urbains comme Brazzaville et Pointe-Noire le problème est récurrent, en milieu rural, il est très grave. Les pistes rurales sont mal exploitées. En dehors de leur sollicitation quotidienne par les jantes de pneus, le suintement des carburants et de la charge à l'essieu des poids lourds, les désordres observés sur la chaussée et son emprise sont courants. Il suffit de parcourir ces pistes pour constater ces désordres (Photos 103 et 104, Planche n°36).

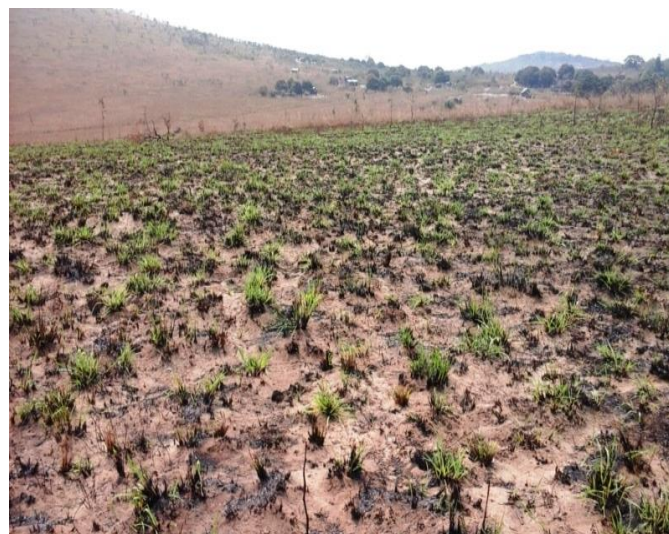
Photo 110 : Savane basse brûlée vers Kibossi
©Idriss M'bouka Milandou, 2015

Sur cette image prise vers Kibossi, on constate qu'après avoir décimé la savane, la fréquence des espaces vides est importante. Ce qui peut favoriser un ruissellement diffus ou concentré en suivant l'inclinaison de la pente. L'érosion de cet espace est imminente, surtout lorsque les pluies sont importantes et fréquentes, d'autant plus que la matière organique en surface est détruite par le feu. Etant donné que cet espace est à proximité de la route de Kibossi, cette dernière ne sera pas épargnée des formes d'érosion qui seront générées.

Par contre dans le plateau des cataractes qui concentre près des $\frac{3}{4}$ des pistes importantes de la Sous-Préfecture de Goma tsé-tsé, les populations coupent d'abord les arbustes et pratiquent l'abattage des arbres avant de brûler les savanes (Photo 110) et les forêts touffues des bas-fonds de vallée.

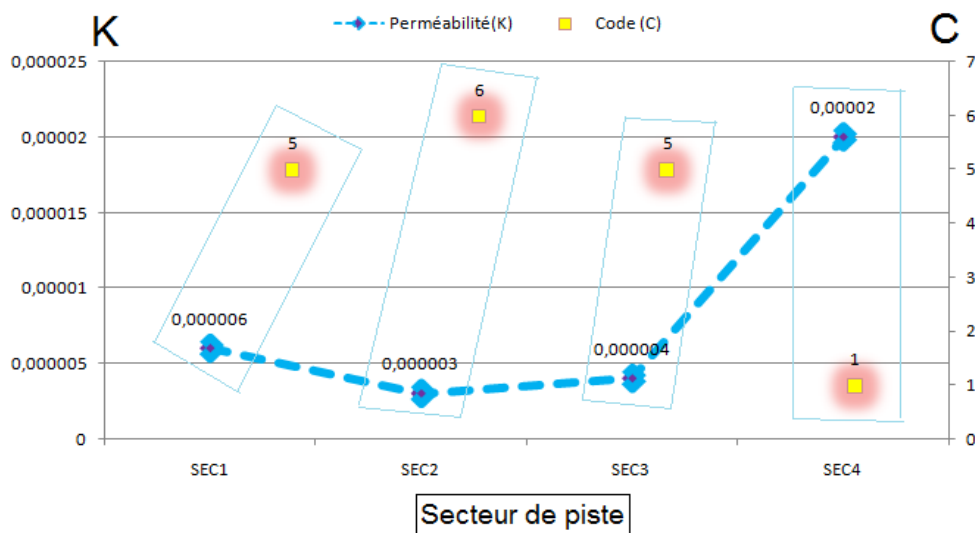
Figure 59 : Relation entre coefficient de perméabilité et les codes de perméabilité des sols

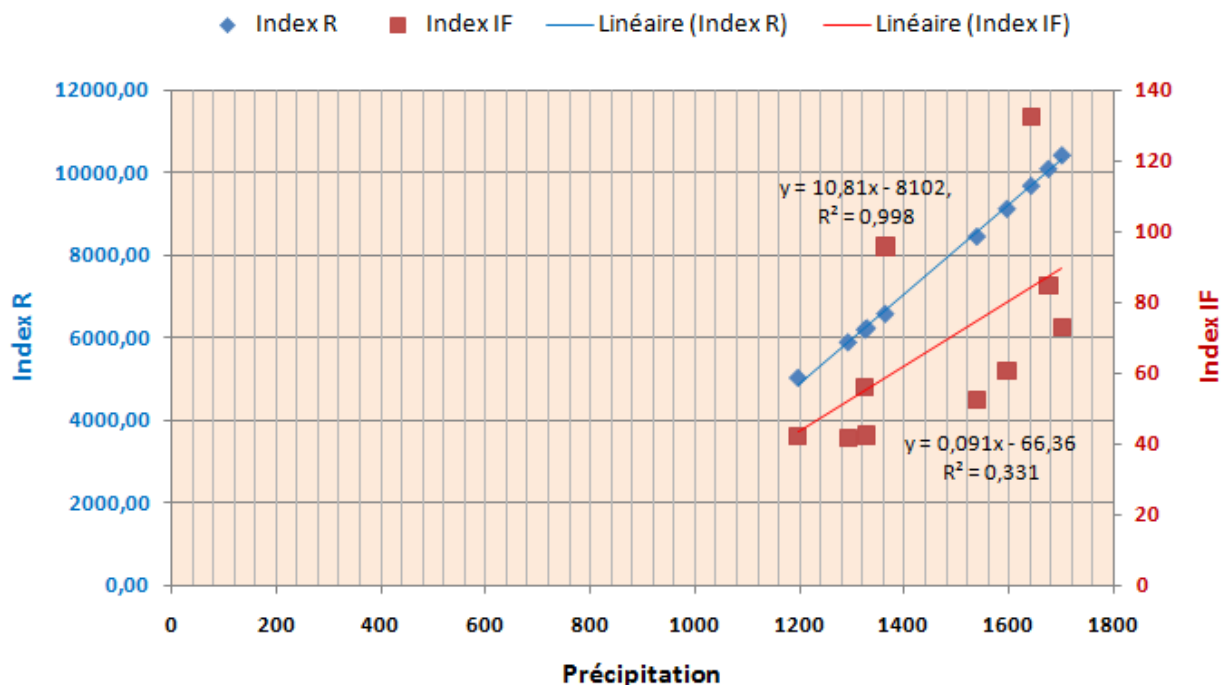
Figure 65 : Corrélation entre les hauteurs des précipitations annuelles, l'indice de Fournier (IF) et l'indice d'érosivité (R)

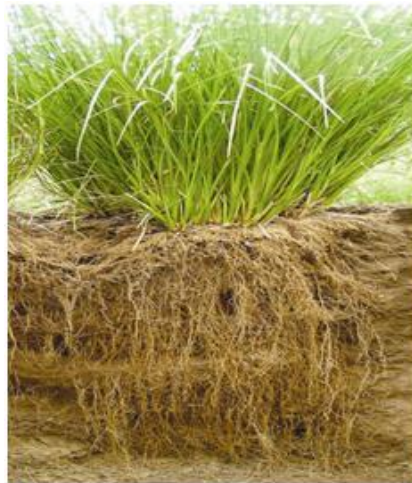
Photo 111 : Touffes des vétivers et leurs longues racines.

En dehors des gazons de moins en moins utilisés en milieu rural et des bambous pourtant utilisés pour stabiliser les zones sensibles, mais encore agressés ou exploités par les populations dans la zone d'étude, pour des raisons évoquées plus haut, le végétal par excellence, utilisé pour la stabilisation des espaces traités et des les formes d'érosion non remblayées est le vétiver(Photo 111).

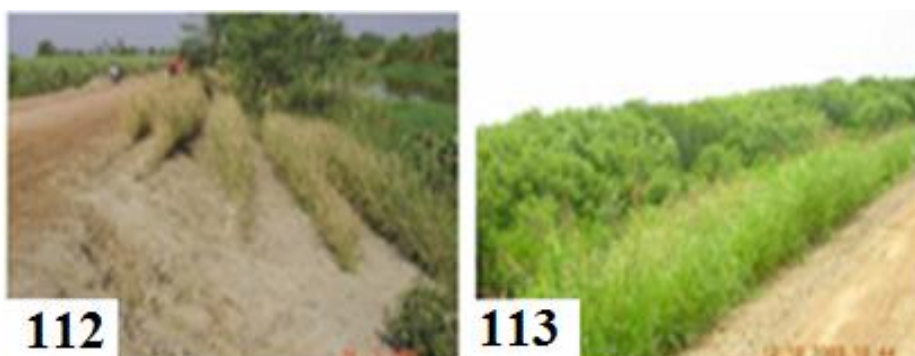
PLANCHE N° 39 : Stabilisation des talus routiers par les vetivers

Photos 112 et 113: vétiver stabilisant les rebords d'une piste au Vietnam.

Dans le cas où les espaces sont couverts de façon naturelle, les plantes peuvent être limitées à un certain niveau, en s'assurant que la végétation naturelle sera protégée. Cette méthode remplace efficacement les géosynthétiques utilisés dans les pays développés pour stabiliser une pente ou un talus routier instable. La renaturalisation des rebords routiers doit tenir compte de la situation topographique de chaque section de piste. Le début de la saison pluvieuse (octobre) est favorable pour le remblaiement et la plantation des végétaux. Ces derniers doivent être arrosés dans un premier temps avant l'arrivée des pluies en fin septembre et début octobre. Dès l'arrivée des premières pluies, le problème d'arrosage ne va plus se poser, car la fréquence et le volume de ces dernières suffisent pour que les vétivers s'alimentent en eau et se développent en quelques semaines. Une fois bien enracinées ou établies, ces plantes feront leur preuve sans arrosage supplémentaire. Mais ils doivent être protégés contre les feux de brousse et les piétons qui peuvent les détruire à tout moment. Pour une meilleure stabilisation des zones traitées et des talus instables, les végétaux doivent être disposés en bandes (photos 112 et 113, Planche n°38).

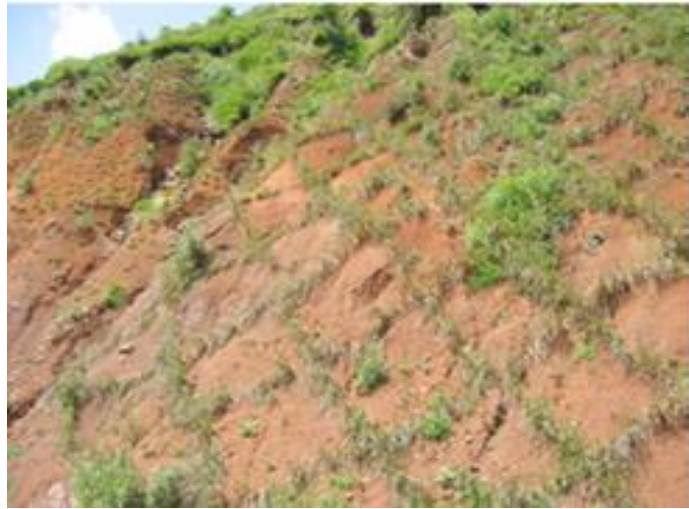
Photo 114: Applications of Vetiver grass for landscape stabilization (GTZ-IFSP/ South Gonder,2005)

Après les travaux mécaniques ou manuels d'adoucissement du surcreusement, le système vétiver (VS) doit être appliqué pour mieux stabiliser les parois. A cet effet, les végétaux doivent être disposés de façon entrecroisés comme illustré sur la photo 114.

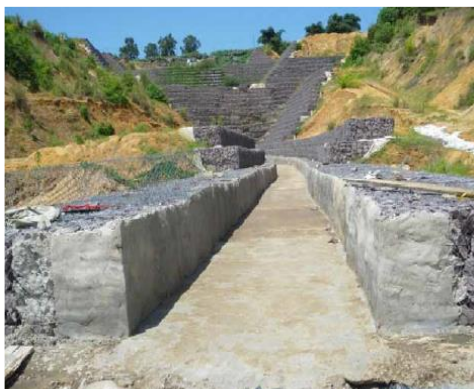
PLANCHE N° 40 : Stabilisation des ravins et des talus instables par des gabions

Photo 119 : Stabilisation par gabionnage d'un ravin à Kingouari - Brazzaville. ©Ndona et Truong (SA)

Cette technique de lutte contre l'érosion et même d'aménagement des sols peut être appliquée ou utilisée en zone sablonneuse et même latéritique, en milieu urbain ou rural (www.reseda-niger.net). Etant donné que la zone d'étude est géologiquement dominée par l'Inkisi, couverte des sables Batékés par endroits au sud, et dominée par ces derniers dans toute la partie septentrionale, ces dispositifs de lutte seront efficaces contre les ravinements routiers. Ainsi les ravinements régressifs les plus graves, peuvent être stabilisés en transformant leurs planchers en gouttières ou collecteurs géants, comme ce fut le cas au sud de Brazzaville (Makélékélé-Kingouari) et au nord-est (Djiri). Ces collecteurs servent de maîtrise de ruissellement dans les bas-fonds du ravinement stabilisé, comme ce fut le cas pour le grand ravin de Kingouari, dans le petit bassin versant de la Mfilou à Brazzaville (Photo 119, Planche n°40). Ce dispositif permet de stabiliser également les rebords des talus instables le long des pistes. Dans ce cas, tout le talus ne sera pas gabionné. Les gabions peuvent être construits au bas du talus (photo 120, Planche n°40) et le reste de la pente peut faire l'objet de végétalisation par les vétivers.

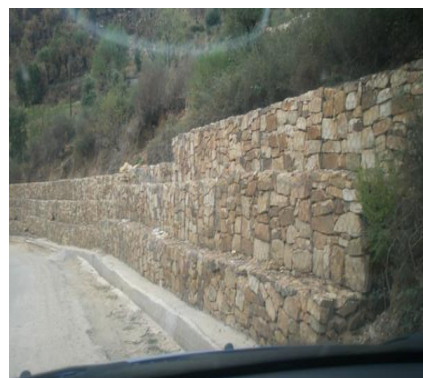
Photo 120 : Stabilisation d'un talus instable par le gabionnage. © www.google.com

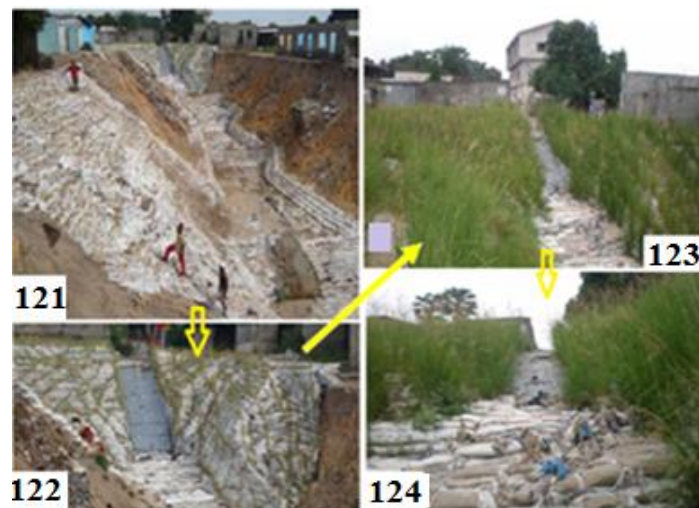
PLANCHE N° 41 : Stabilisation des ravineurs par le couplage des digues de sacs remplis des terres et le vétiver

Photo 121: Ravinement régressif traité par la construction d'une digue de sacs de ciment remplis de sédiments à Brazzaville (Quartier nord-ouest de Brazzaville), Photo 122 : Planting des vétivers entre les sacs de ciments, Photos 123 et 124 : Croissance efficace des vétivers sur la digue.

Les digues des sacs remplis de sédiments sont déjà utilisées par les populations locales dans la lutte anti-érosive, mais avec peu de résultats concrets. Il suffit donc d'améliorer ce système pour stabiliser les érosions régressives *in situ*. Cette amélioration consiste à mieux construire le dispositif dans les ravineurs, en suivant les techniques et les méthodes qui devraient être mises à la disposition des populations à travers des campagnes de sensibilisation. En général les matériaux utilisés sont les sacs de ciment vide, remplis des sédiments. Les sacs doivent être superposés les uns sur les autres (Photo 121, Planche n°41). On n'utilise pas des pierres pour remplir les sacs, car elles vont vite les trouser. Après aménagement des digues, les vétivers doivent être plantés entre les sacs pour consolider le dispositif (Photo 122 ; 123 et 124 Planche n°41).

Pour A. Ndong & P. Truong, 2006, p 13, le vétiver incorporé entre les sacs remplis de sédiments va renforcer le dispositif en stabilisant les sols sous les digues. La profondeur de leurs racines stabilise les sacs par rapport à la pente. De même sa croissance facilite l'infiltration rapide des eaux dans les sols, entre les sacs. Si l'opération se fait en période sèche (mi-septembre), il faudrait arroser pendant un certain temps (4 fois par semaine, pendant 1 mois) pour que les végétaux poussent vite avant l'arrivée des grandes pluies en octobre.
