# Évolution microstructurale à haute température et propriétés mécaniques d'aciers austénitiques Fe-Cr-Ni

# THÈSE

**Titre : Évolution microstructurale à haute température et propriétés mécaniques  
d'aciers austénitiques Fe-Cr-Ni**

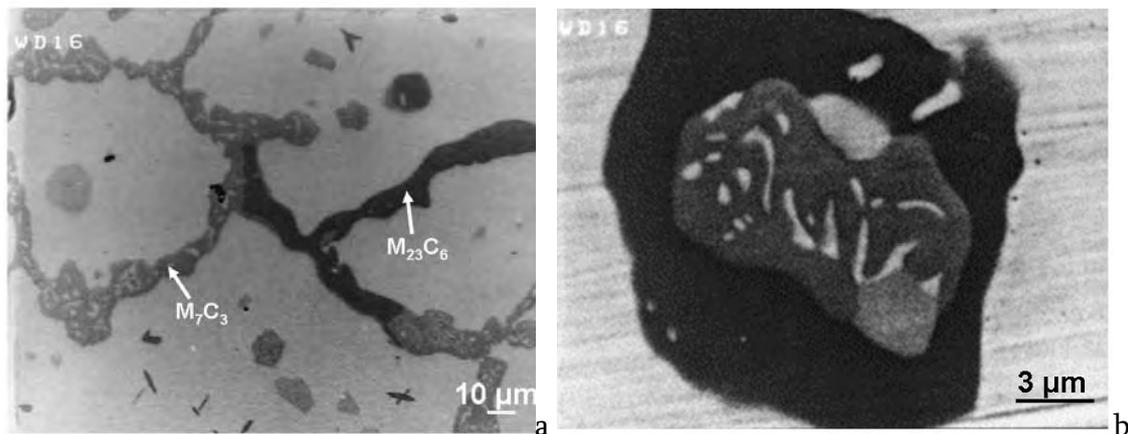
**Figure I- 6 :** a) Microstructure d'un alliage HK-40 carburé après 25000 heures en service [34]; b) transformation in-situ de  $M_{23}C_6$  en  $M_7C_3$

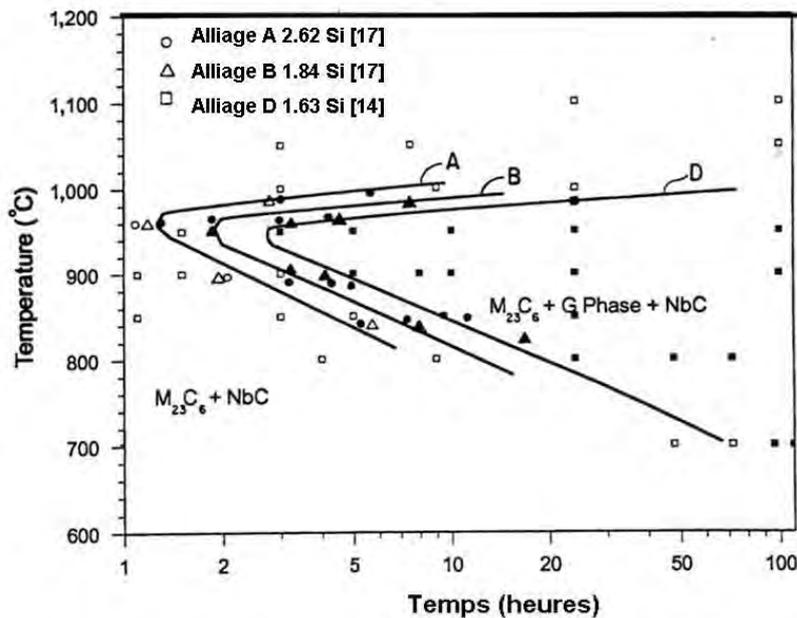
**Figure I- 7 :** Diagramme TTT reporté par Ibanez et coll. [17] montrant le déplacement du domaine de stabilité de la phase G en fonction de la teneur en silicium des alliages

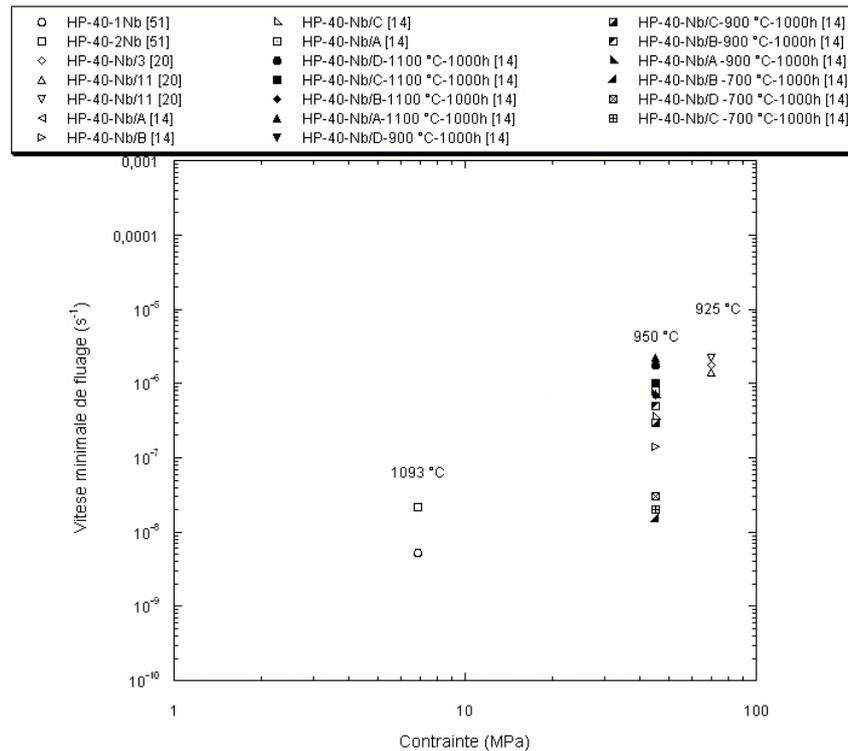
**Figure I- 18 :** *Diagramme de Norton tracé à partir des données de la littérature [14, 20, 51] sur différentes nuances de l'alliage HP-40 à l'état brut de coulée et vieillis*

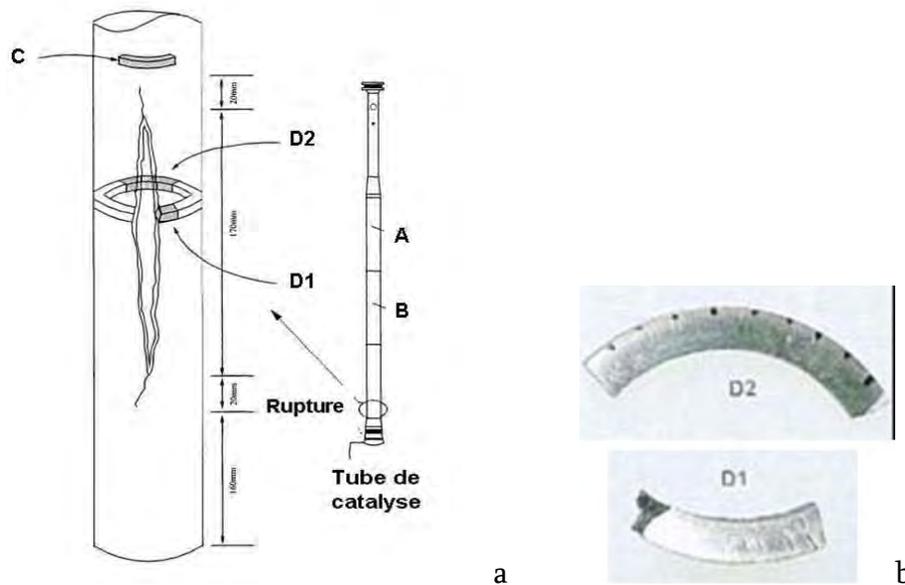
**Figure I- 21 :** a) zone de prélèvement des échantillons; b) échantillons D1 et D2 prélevés dans la zone rompue [65]

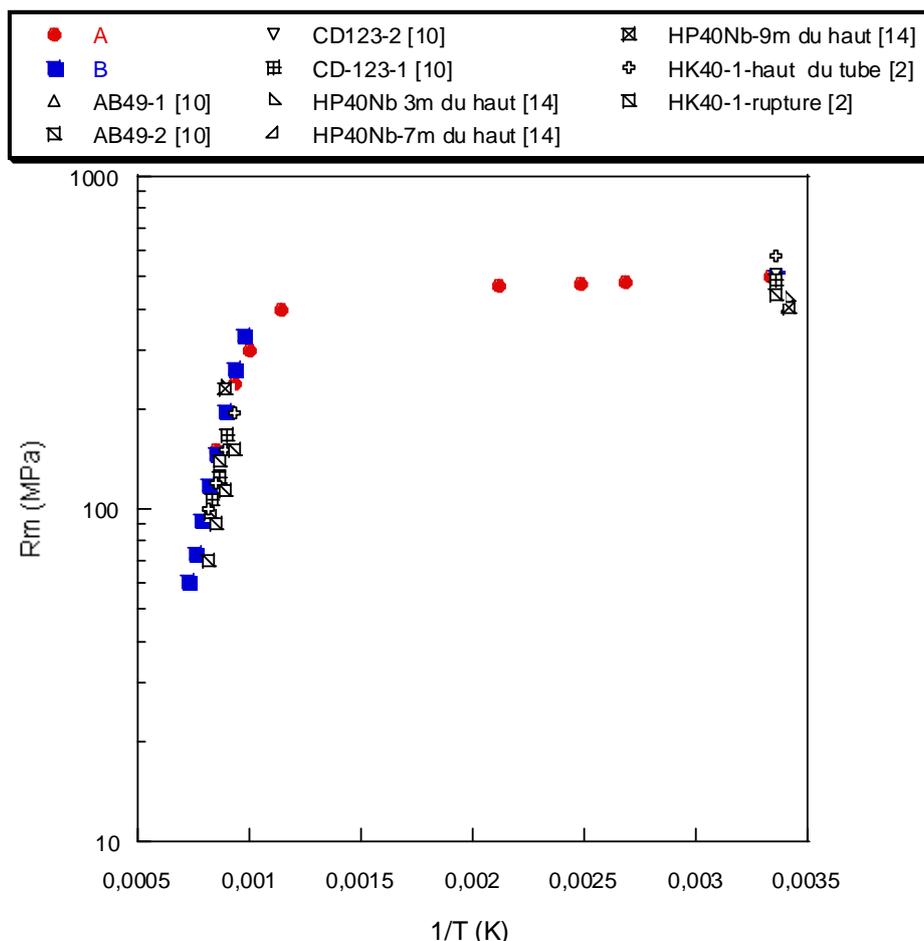
**Figure I- 24 :** Evolution de la résistance maximale en traction ( $R_m$ ) en fonction de la température : données de la littérature sur tubes rompus et données standard de deux fabricants A et B

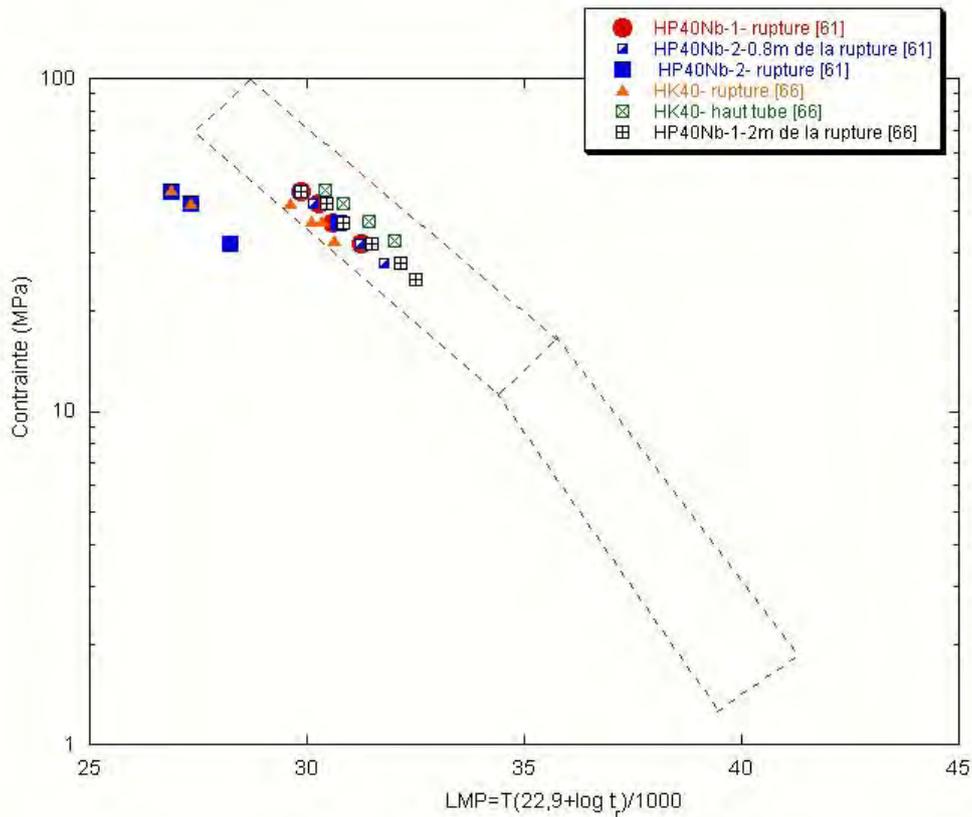
**Figure I- 25 :** *Positionnement des essais sur matériaux extraits des tubes rompus dans le diagramme de Larson Miller. La loi utilisée pour le calcul du paramètre LMP comporte le temps à rupture (heures) et la température (K). La zone matérialisée correspond aux résultats sur matériaux à l'état brut de coulée représentés sur la Figure I- 17*

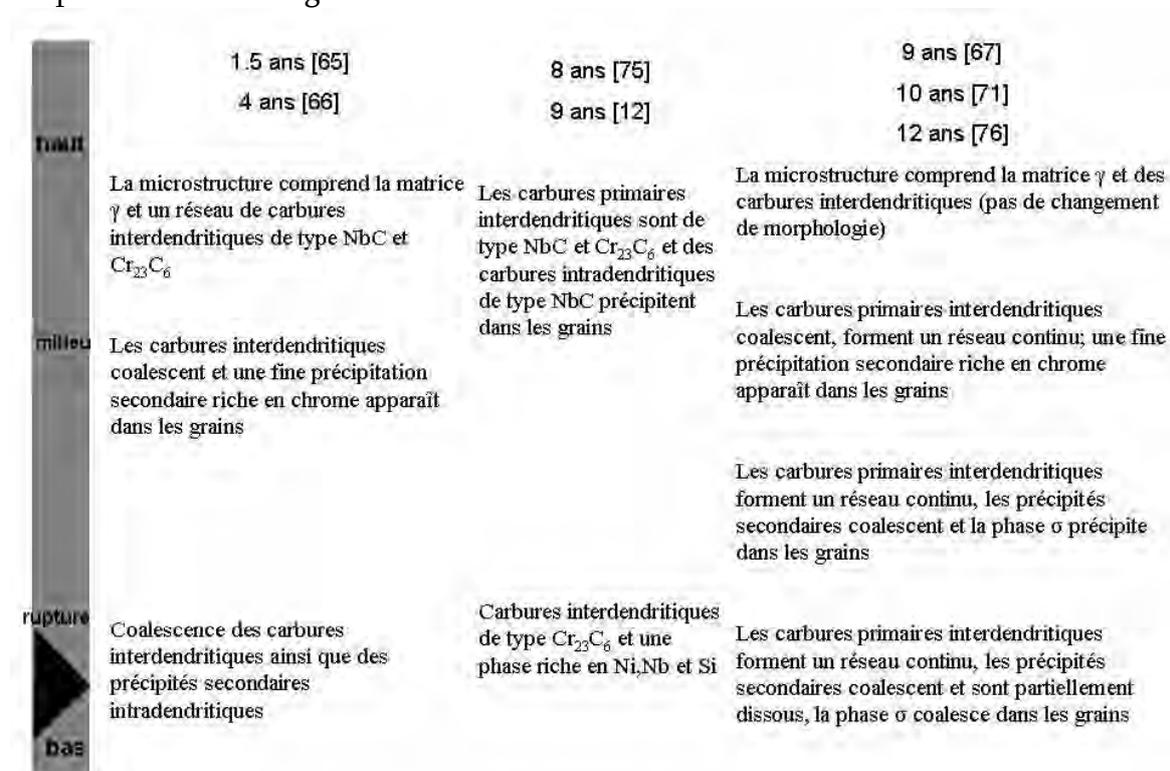
**Figure I- 29 :** *Evolution microstructurale des tubes rompus en service en fonction de la position dans la hauteur du tube [12, 65-67, 71, 73, 75, 76]*

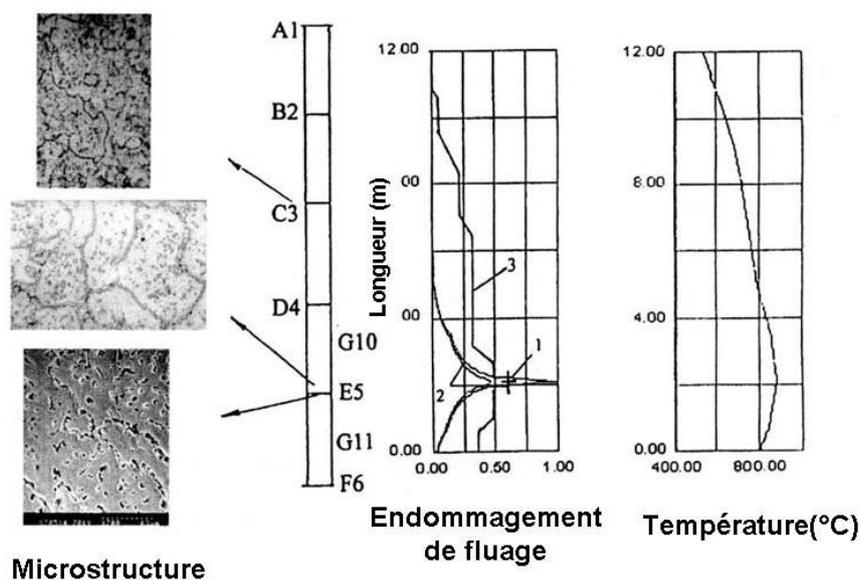
Figure I- 33 : Courbes caractéristiques représentant le couplage du vieillissement microstructural et de l'endommagement [71]

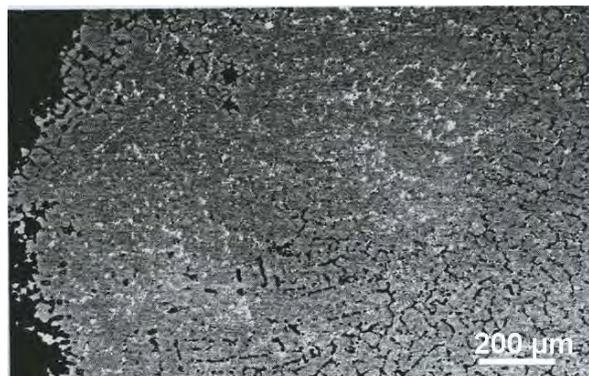
Shi [12] reporte dans ses travaux l'apparition d'une zone appauvrie en chrome qui va de 300  $\mu\text{m}$  jusqu'à 800  $\mu\text{m}$  localement, dans une zone proche de la rupture (Figure I- 35). La couche d'oxyde observée près de la rupture est adhérente, épaisse (300  $\mu\text{m}$ ) et présente des cavités. La possibilité de diffusion d'azote dans le matériau n'est pas discutée dans les travaux de Shi [12].

**Figure I- 35 :** Zone appauvrie en chrome en surface interne d'un tube HP45Nb rompu en service [12]

Toutefois, en observant la microstructure, cet auteur recense des carbures riches en chrome ( $\text{Cr}_{23}\text{C}_6$ ), une phase riche en nickel, niobium et silicium, le tout enveloppé dans une matrice  $\gamma$  [12]. La rupture semble provoquée par une surchauffe locale, celle-ci provoquant un appauvrissement en chrome en surface interne ainsi que l'apparition de cavités dans cette zone. Une baisse de la résistance mécanique et de la résistance à la

corrosion semble être induite par la dégradation métallurgique dans cette région, conduisant à la rupture. Wu et coll. [56] observent une dégradation similaire dans un acier 25Cr35Ni et concluent que la formation de la zone appauvrie en chrome est associée d'une part à l'écaillage périodique et à la régénération de la couche protectrice d'oxyde ( $\text{Cr}_2\text{O}_3$ ), et d'autre part à une évaporation de l'oxyde en cas de surchauffe. A des températures d'environ  $950^\circ\text{C}$  le chrome s'oxyde en  $\text{Cr}_2\text{O}_3$  pour ensuite former  $\text{CrO}_3$ . D'après Shi [56, 79] dès que la température atteint  $1000^\circ\text{C}$  le chrome disparaît par évaporation du  $\text{CrO}_3$  de la couche d'oxyde. Aux alentours de  $1200^\circ\text{C}$  la cinétique du processus d'appauvrissement en chrome peut devenir fatale. Ce fort appauvrissement en chrome détermine également la disparition des carbures de chrome (précipités durcissants) et affaiblit le réseau matrice – carbures [12, 70] conduisant souvent à un amincissement de la paroi du tube. L'apparition de cavités intragranulaires dans les zones sous jacentes aux surfaces externes des tubes est expliquée entre autres par Evans [80] par la condensation de lacunes à l'interface oxyde/alliage et par leur injection dans l'alliage, due à la croissance des couches d'oxyde. Par ailleurs, la formation des cavités intergranulaires peut apparaître suite au mécanisme de dissociation des particules ( $\text{Cr}_{23}\text{C}_6$ ) (déchromisation) en raison du fluage et de l'oxydation :  $\text{Cr}_{23}\text{C}_6 + \text{O}_2 \rightarrow \text{Cr}_2\text{O}_3 + \text{CO}_2$ .

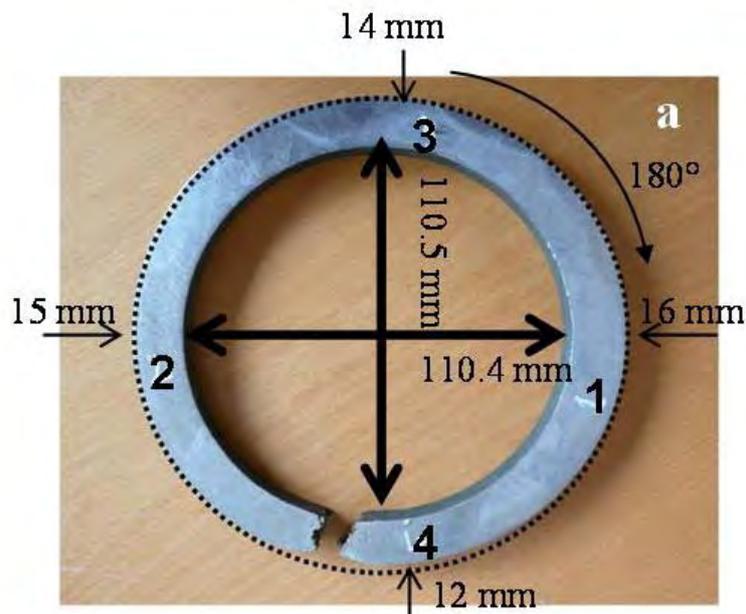
**Figure II- 3:** Couronne découpée dans le tube rompu montrant une striction importante près de la rupture et permettant le repérage des quatre zones d'étude

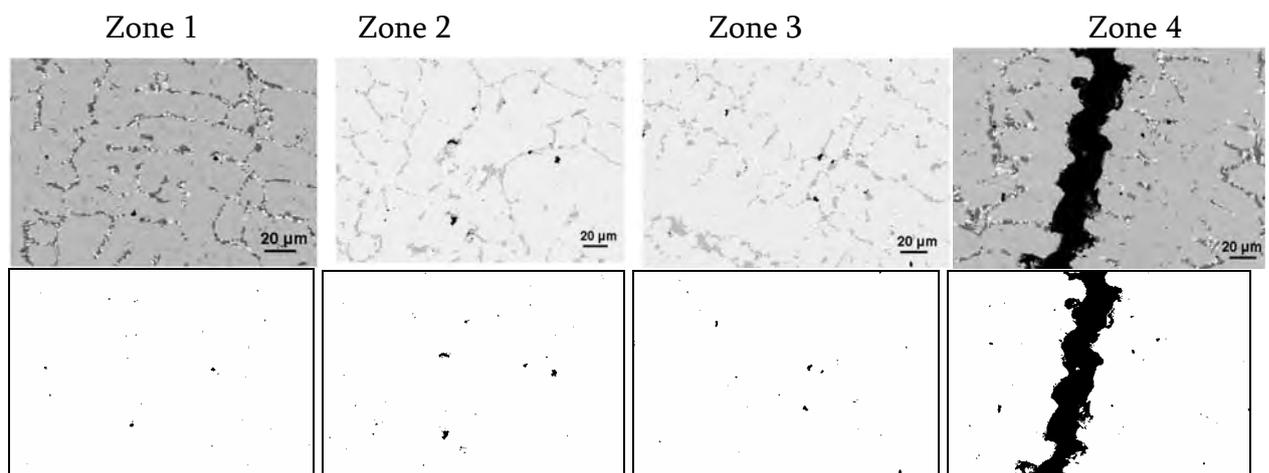
**Figure II- 6 :** Images MEB en électrons rétrodiffusés et images binaires correspondantes réalisées au cœur de chaque zone

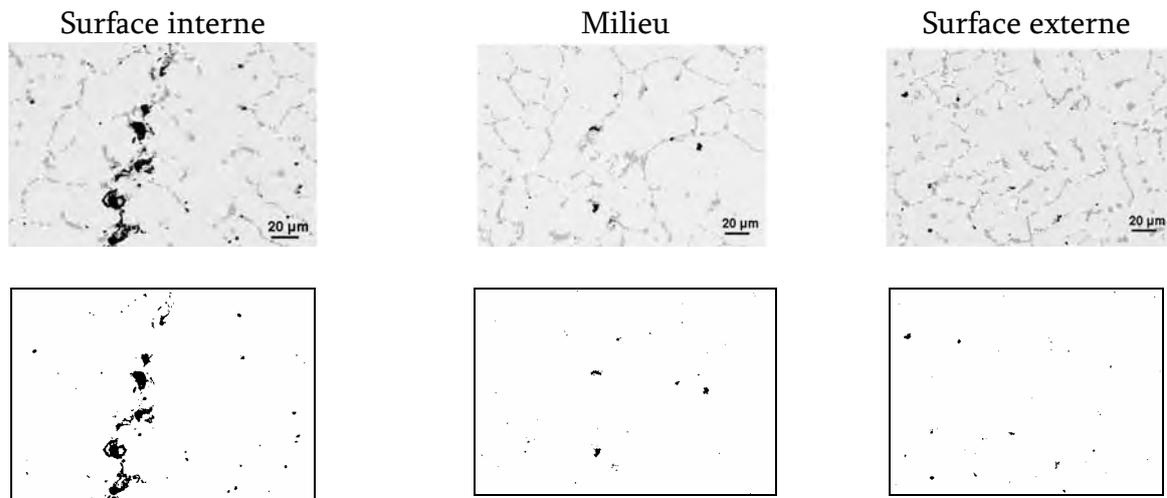
**Figure II- 7:** A) Images MEB en électrons rétrodiffusés et images binaires utilisées pour la quantification de l'endommagement dans la zone 2

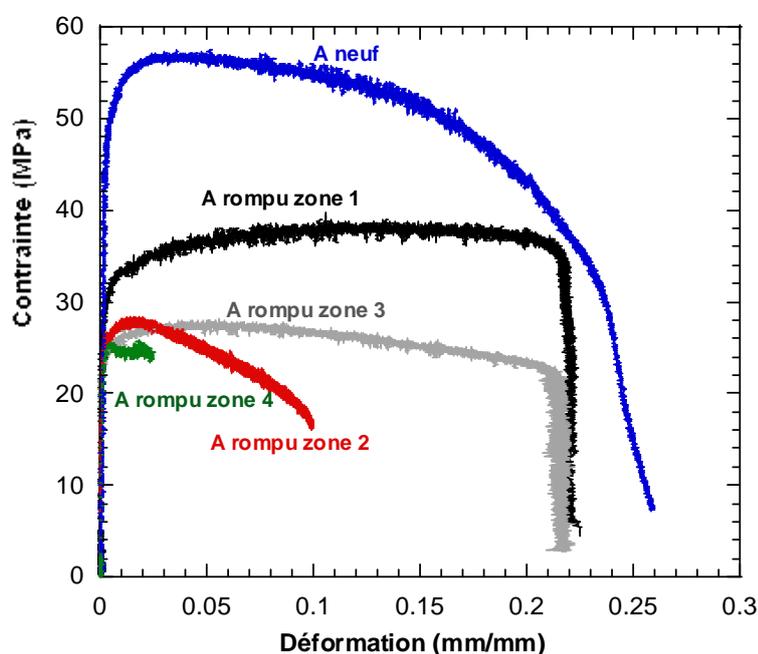
**Figure II- 11** : Courbes de traction réalisées à  $980^{\circ}C$ , à  $10^{-5}s^{-1}$ , sous argon, sur matériau neuf et échantillons prélevés dans le tube rompu à différents endroits

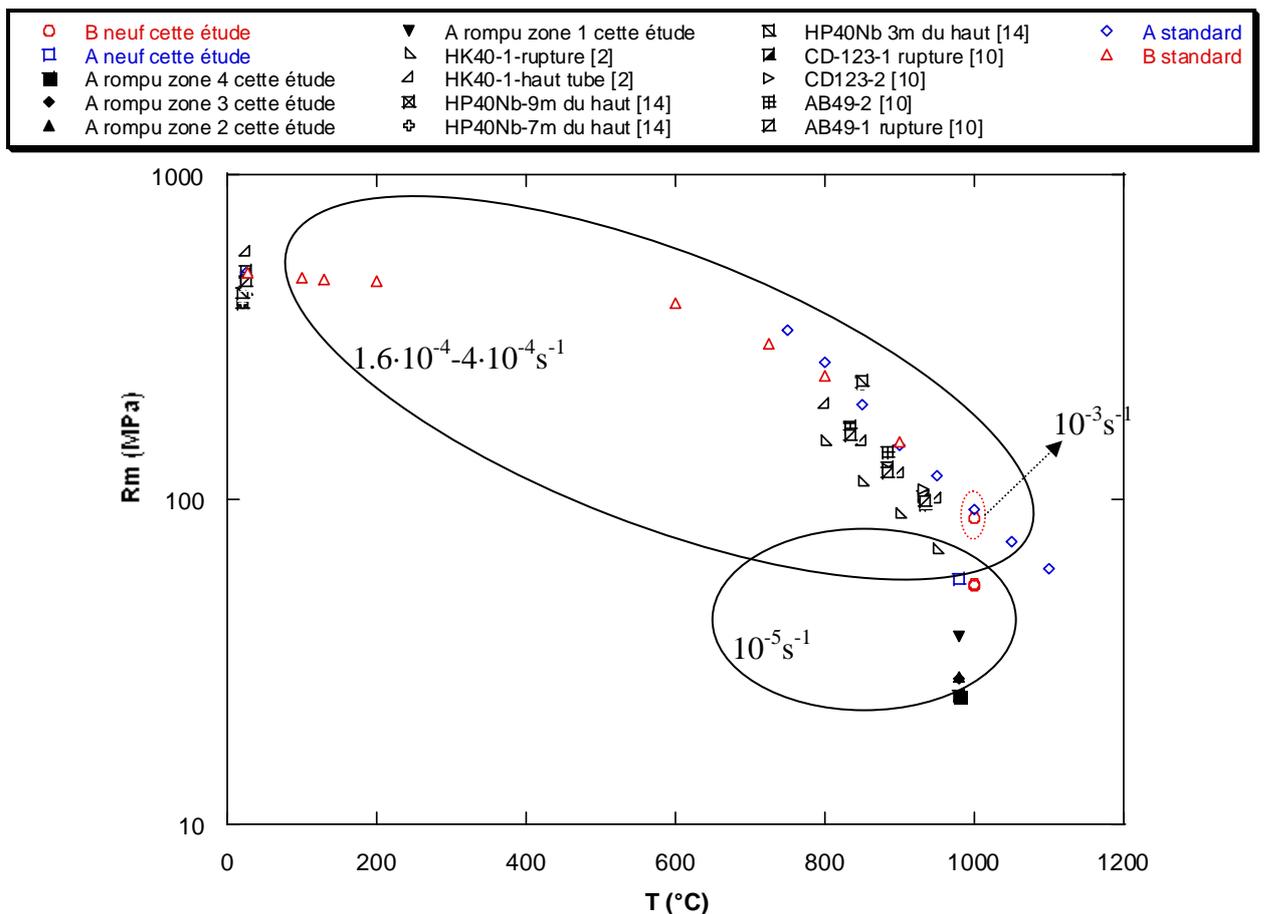
**Figure II- 12:** Evolution de la résistance maximale en traction avec la température et la vitesse de déformation : données de la littérature sur tubes rompus, données standards des deux fabricants et données de notre étude sur matériau neuf et sur tube rompu en service

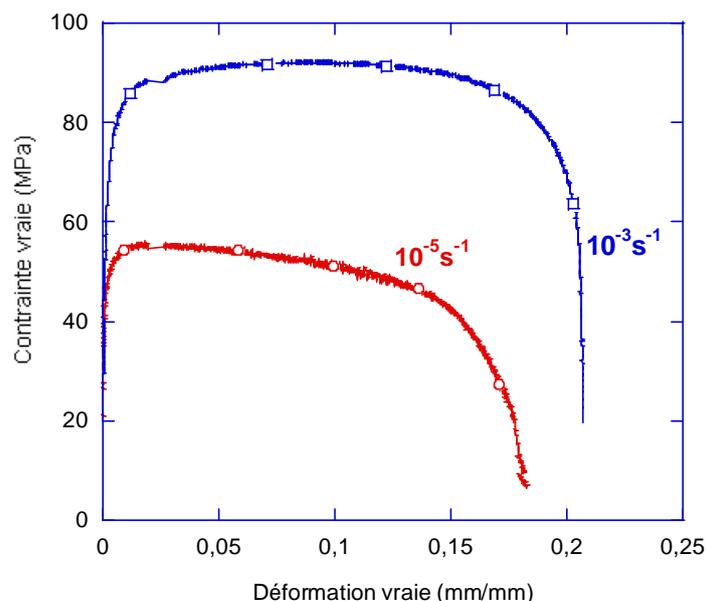
**Figure II- 13:** Effet de la vitesse de déformation sur la résistance maximale en traction du matériau neuf B à  $1000^\circ\text{C}$  sous air synthétique

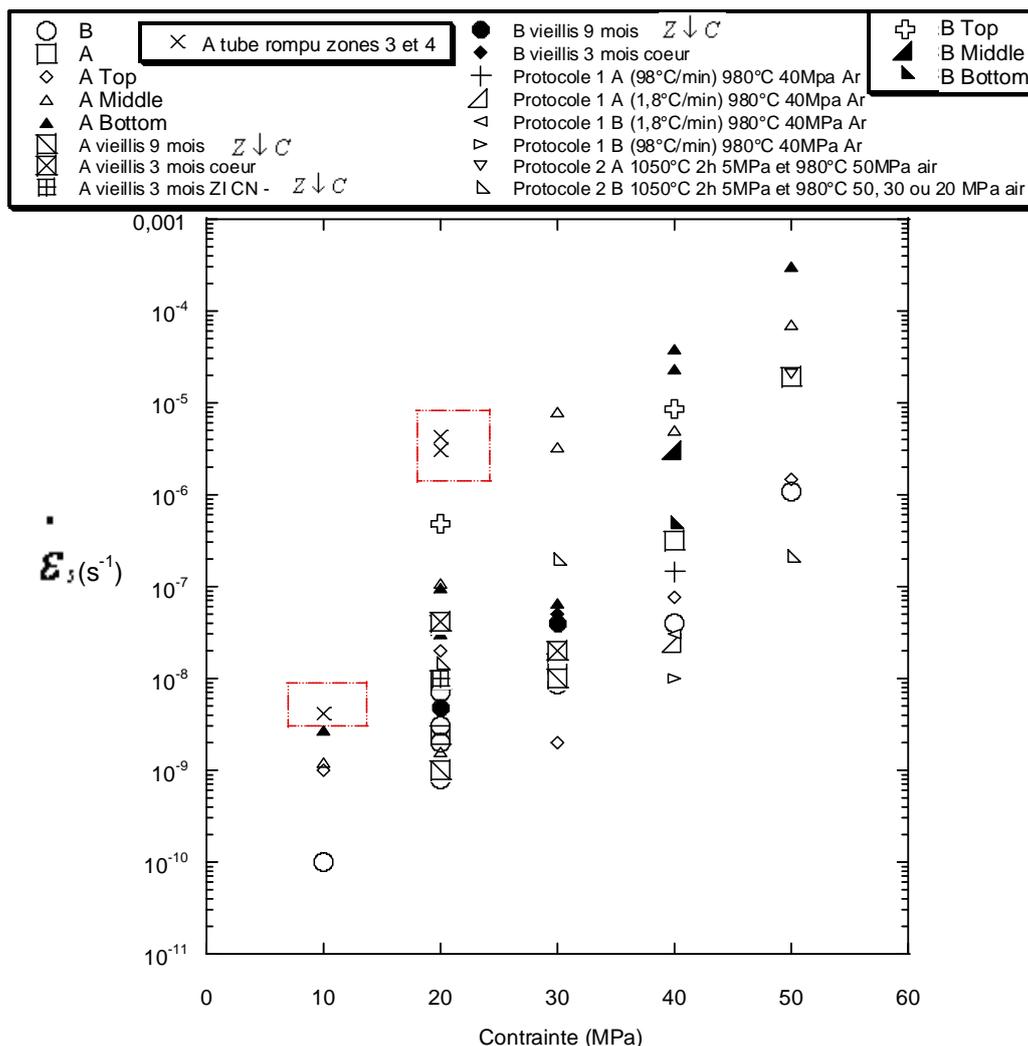
**Figure II- 14:** Positionnement des résultats de fluage réalisés sur le tube rompu sur le diagramme de Norton à la température de service (980°C) tracé à partir des résultats de notre étude sur matériaux neufs et vieillis en service

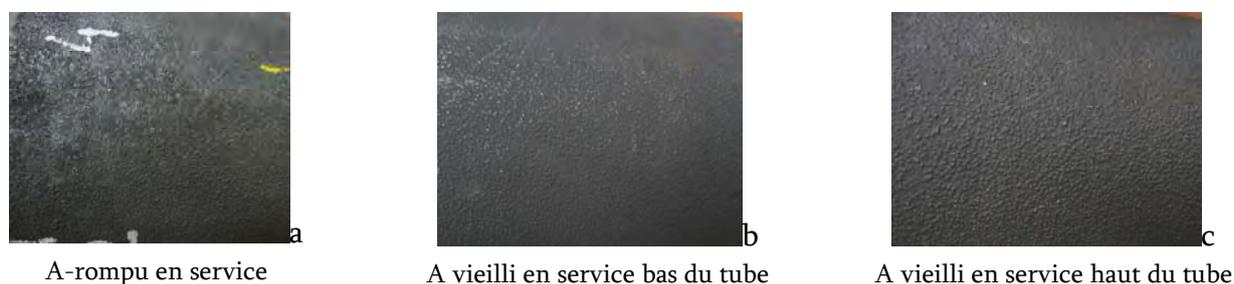
La surface externe du tube a un aspect noirci, indiquant le fonctionnement à haute température et l'effet de l'environnement (oxydation). Sa texture est très lisse (Figure II- 15a) contrairement à la surface du tube centrifugé vieilli en service qui a un aspect

rugueux plutôt granuleux en partie haute (Figure II- 15c) et en partie basse (Figure II- 15b) du tube.

**Figure II- 15 :** *Surfaces externes des tubes a) rompu en service ; b) vieilli sur site -bas du tube ; c) vieilli sur site - haut du tube*

Dans la littérature [11], ce passage d'une surface rugueuse (tube neuf) à une surface lisse avec un aspect vitrifié (tube rompu), a été attribué au phénomène de nitruration. Effectivement, des observations microstructurales sur le tube rompu ont montré la présence des carbonitrures de type  $M_6(C, N)$  dans les espaces interdendritiques. Shu [2] reporte dans ses travaux de thèse la présence d'une zone appauvrie en chrome dans la zone interne de la paroi d'un tube rompu en service et attribue ce phénomène à une surchauffe locale inhabituelle dans cette zone, survenue durant le service. Plusieurs auteurs [2, 12, 13] reportent, comme résultat d'une surchauffe locale, la consommation des carbures riches en chrome par suite de l'évaporation de l'oxyde. Pour des alliages résistants à haute température (le cas de l'acier inoxydable austénitique HP40Mod.Nb de cette étude) le chrome est l'élément clé qui fournit une bonne résistance à l'oxydation. Cette perte en chrome doit être compensée par diffusion des éléments d'alliage vers la couche d'oxyde afin de maintenir une bonne résistance à l'oxydation. Cependant les zones appauvries en chrome peuvent atteindre une épaisseur critique empêchant la diffusion et donc la formation d'oxyde protecteur. Le tube rompu examiné lors notre étude présente également ces zones appauvries en chrome, mais dans notre cas elles concernent les deux zones de surface externe et de surface interne (Figure II- 16). En surface externe l'épaisseur de la zone sans chrome est plus importante (environ 300  $\mu\text{m}$ ) qu'en surface interne (environ 100  $\mu\text{m}$ ), et ce dans les quatre zones identifiées sur la couronne du tube. Cela s'explique par une différence d'atmosphère entre la surface externe (oxydation sous air) et la surface interne (atmosphère carburante). Ces régions appauvries en carbures de chrome ne bénéficient plus de l'effet de durcissement et vont subir un affaiblissement de la structure qui conduit à une augmentation de la vitesse de fluage. A la place des carbures de chrome, des cavités ont été observées en extrême surface (zones appauvries en chrome).

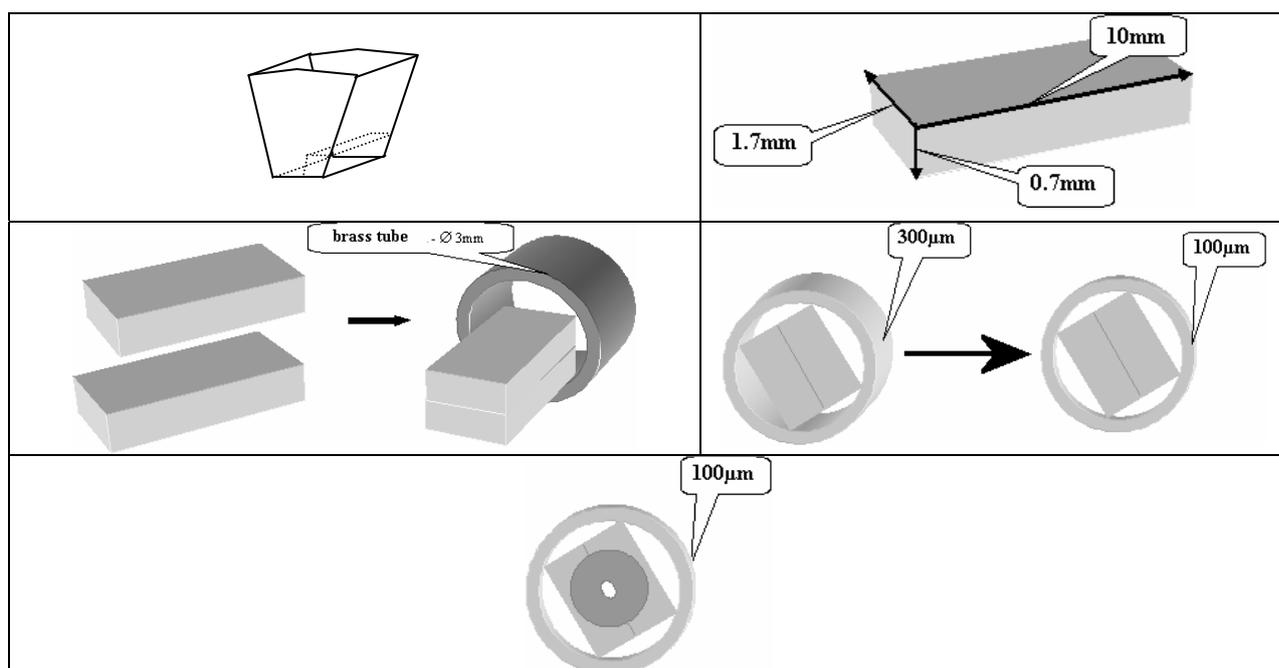
**Figure III- 4 :** Préparation des sections transverses pour les analyses MET

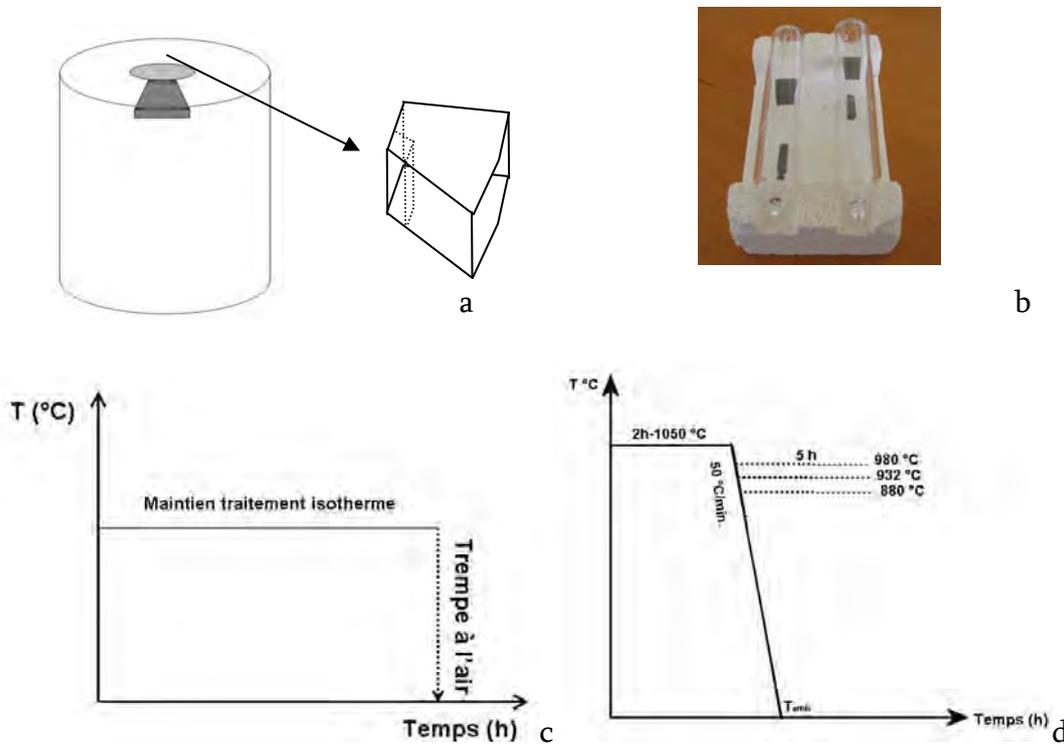
**Figure III- 5:** a) Schéma de découpe dans l'épaisseur du tube des échantillons pour traitements thermiques ; b) échantillons sellés dans une ampoule en quartz sous argon avant traitement thermique ; c) traitement thermique isotherme ; d) traitement thermique à deux paliers

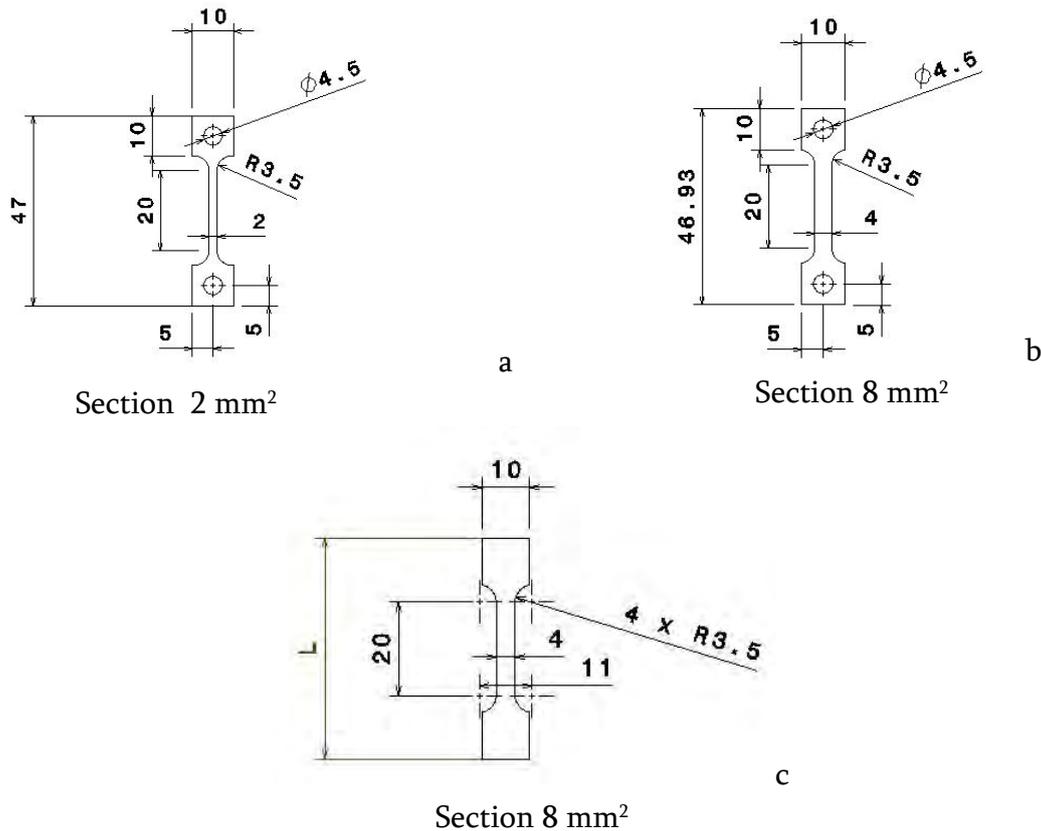
**Figure III- 9:** Plans des éprouvettes de fluage (unité=mm)

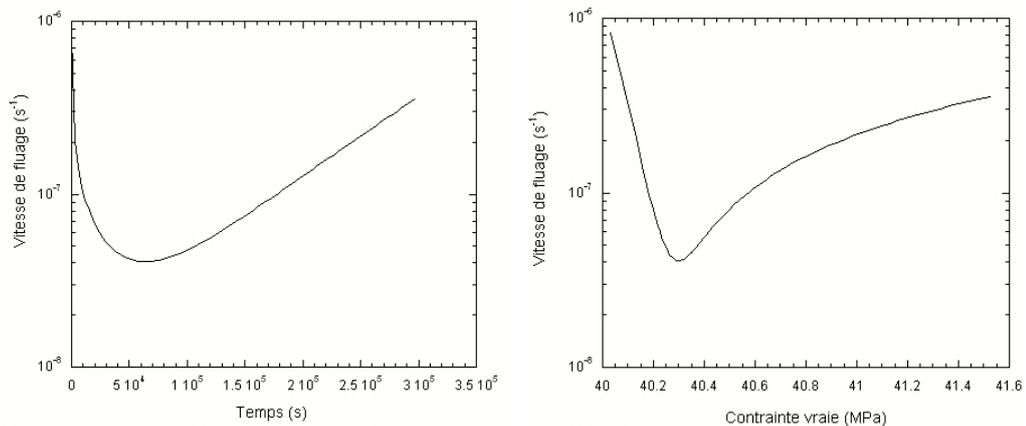
**Figure III- 11:** Evolution de la vitesse de fluage a) avec le temps ; b) avec la contrainte vraie

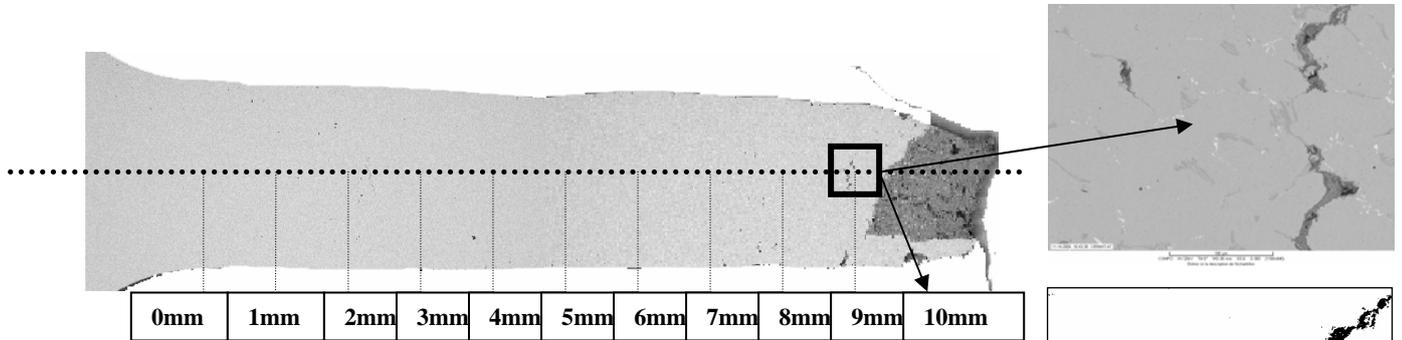
Figure III- 12: a) Image MEB en électrons rétrodiffusés; b) image binaire de a) qui donne la fraction surfacique de l'endommagement

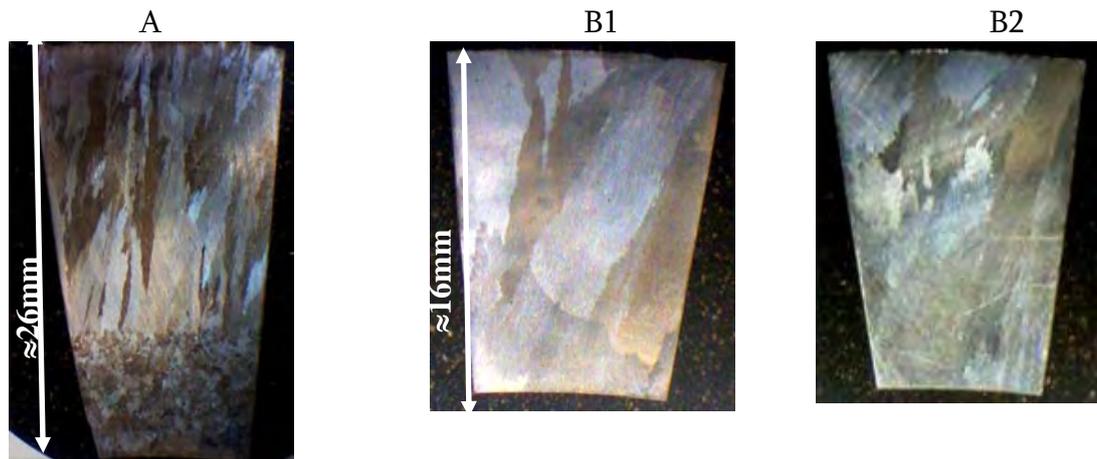
**Figure III- 16 :** *Images optiques des sections des tubes A et B bruts de coulée montrant la structure des grains*

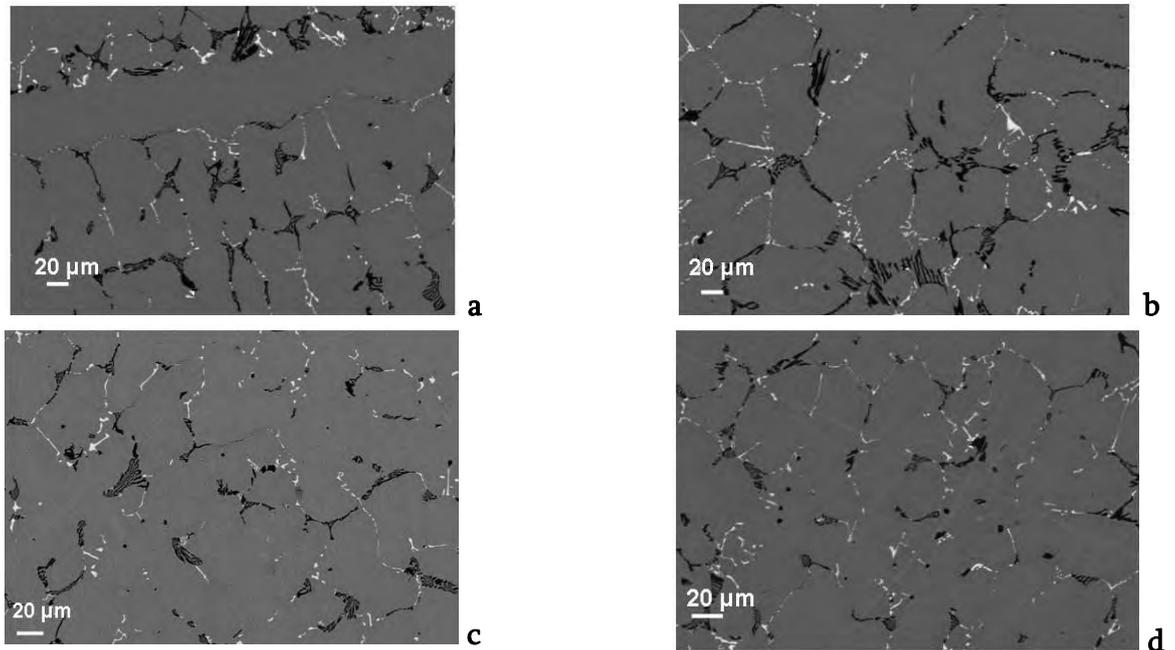
**Figure III- 17 :** *Micrographies MEB en électrons rétrodiffusés des matériaux bruts de coulée a) A zone colonnaire ; b) A zone équiaxe ; c) B1 ; d) B2*

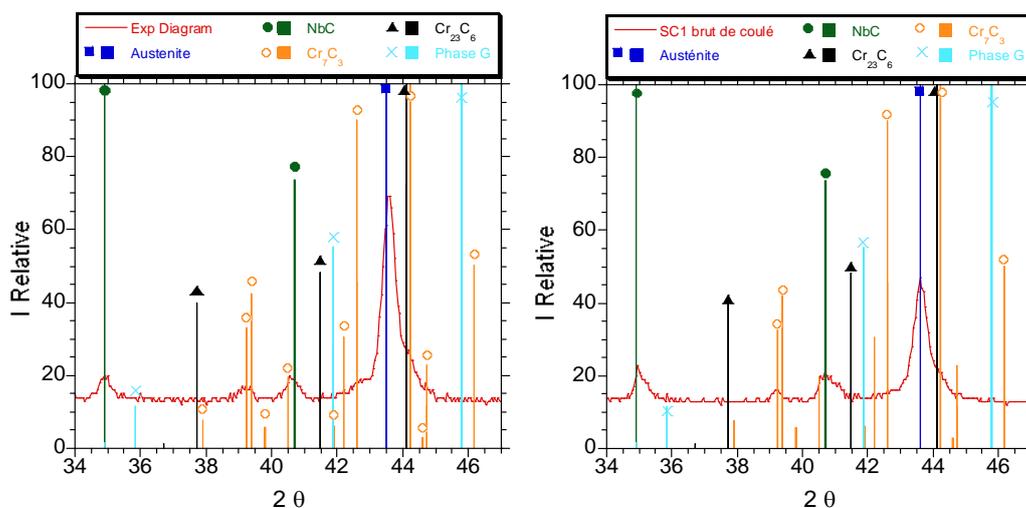
**Figure III- 19 :** *Diagrammes DRX dans l'épaisseur des tubes bruts de coulée a) A et b) B*

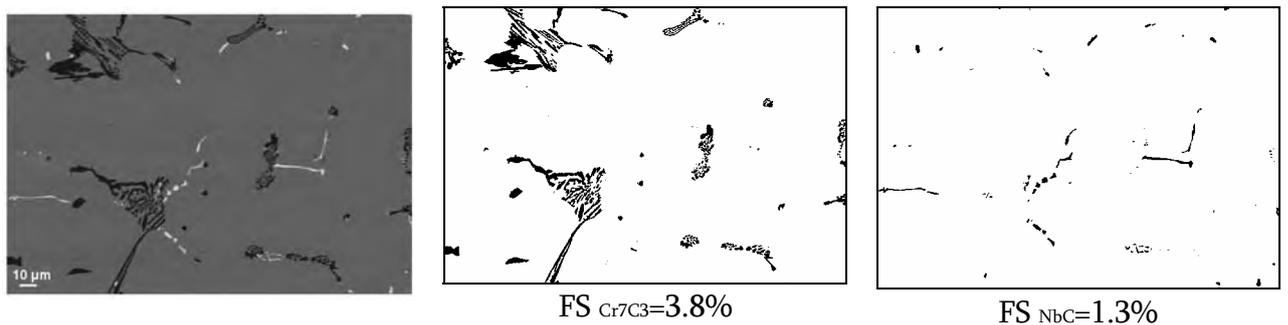
**Figure III- 20 :** *a) Image MEB en électrons rétrodiffusés de l'alliage B1 brut de coulée ; b) Image binaire montrant la fraction surfacique (FS) de carbures  $Cr_7C_3$  ; c) Image binaire montrant la fraction surfacique (FS) de carbures NbC*

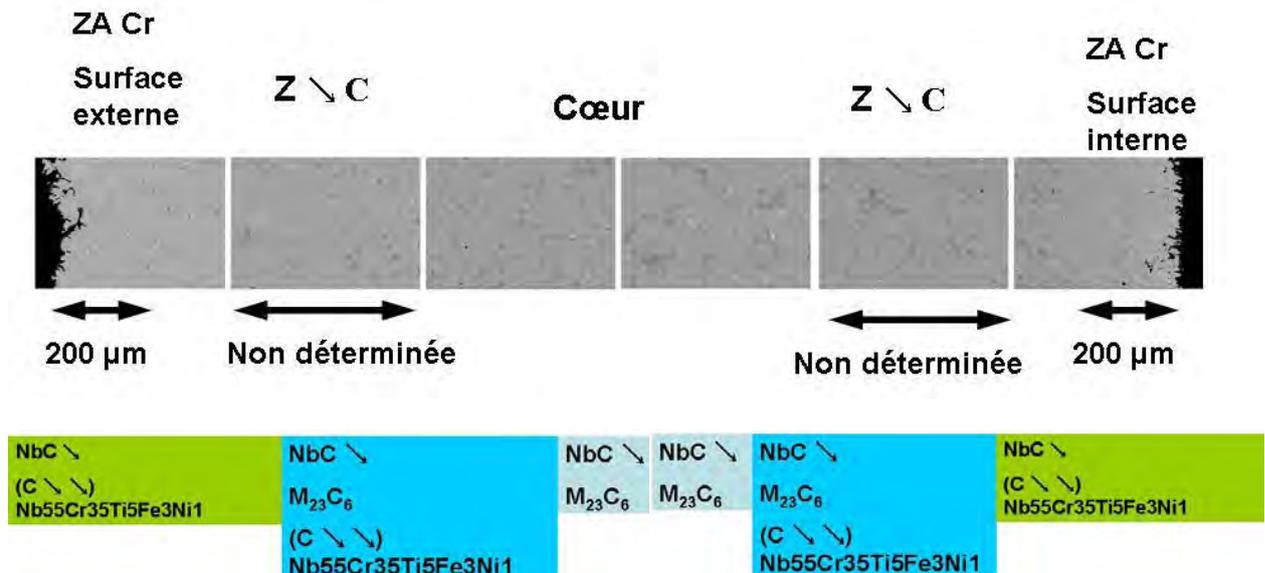
**Figure IV- 6:** *a) Images MEB des surfaces interne et externe du tube B vieilli 6 mois à 1000°C sous air ; b) schéma correspondant des phases en présence dans l'épaisseur du tube (compositions chimiques données en % massique)*

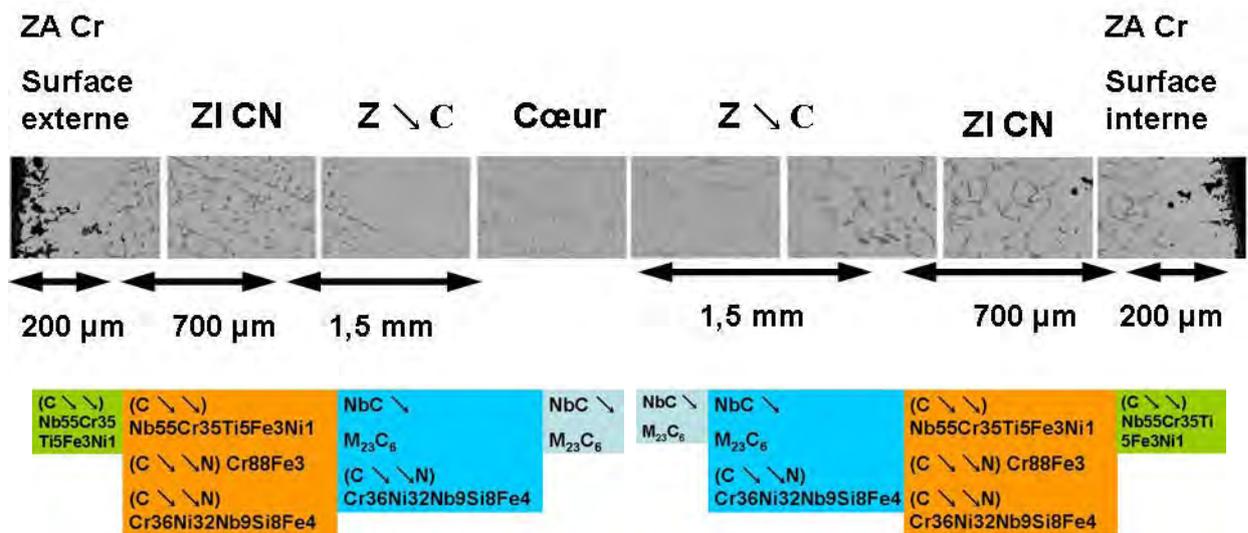
Figure IV- 7 :a) Images MEB des surfaces interne et externe du tube A vieilli 6 mois à 1000°C sous air ; b) schéma correspondant des phases en présence dans l'épaisseur du tube (compositions chimiques données en % massique)

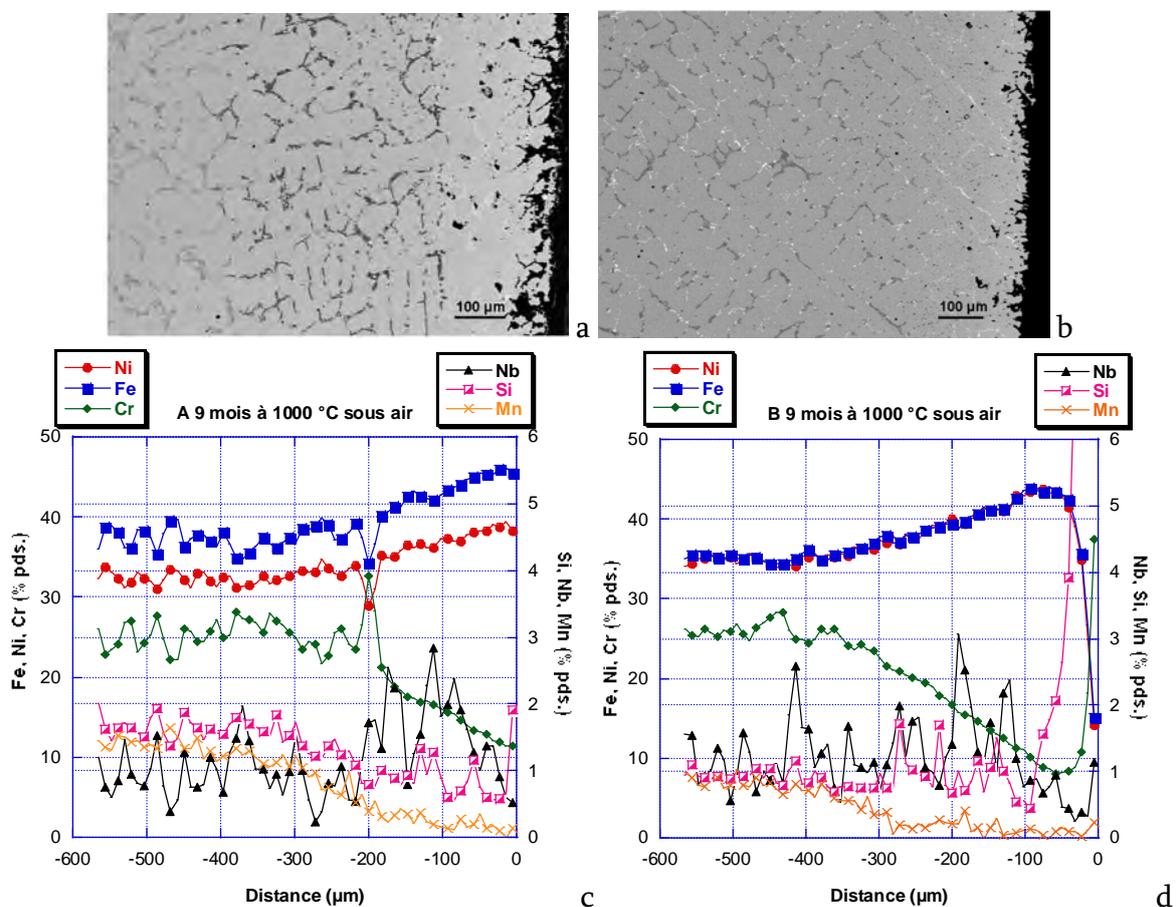
**Figure IV- 9 :** Zones appauvries en chrome en surface interne des tubes : Images MEB a) A et b) B vieillis 6 mois à 1000°C sous air ; Profils de compositions réalisés à partir du cœur (-600 µm) vers les bords (0 µm) ; c) A et d) B vieillis 6 mois à 1000°C sous air

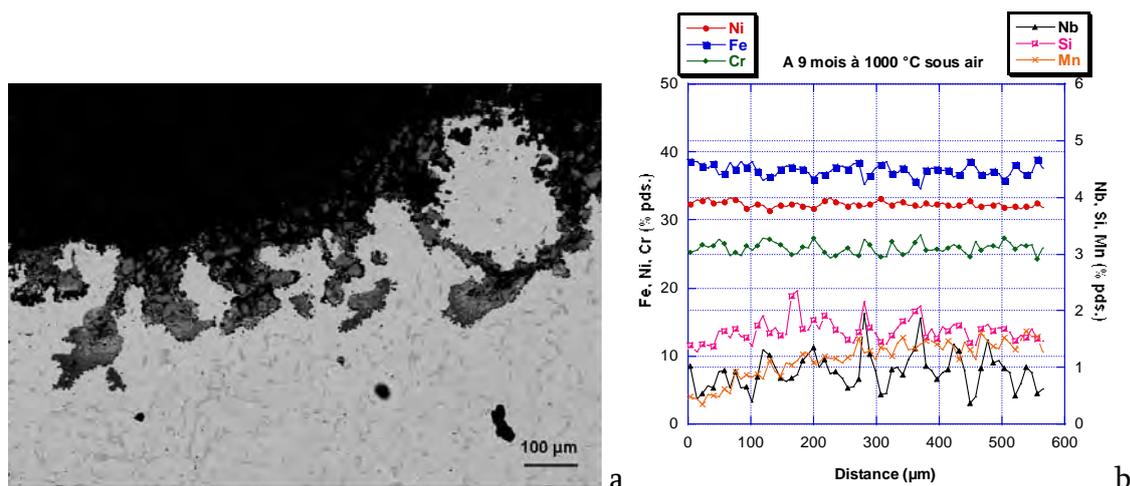
**Figure IV- 10 :** a) Image MEB en électrons rétrodiffusés de la surface externe du tube A vieilli pendant 9 mois à 1000°C sous air montrant la présence d'une zone appauvrie en chrome partiellement couverte d'oxyde interne ; b) profil chimique réalisé dans cette zone

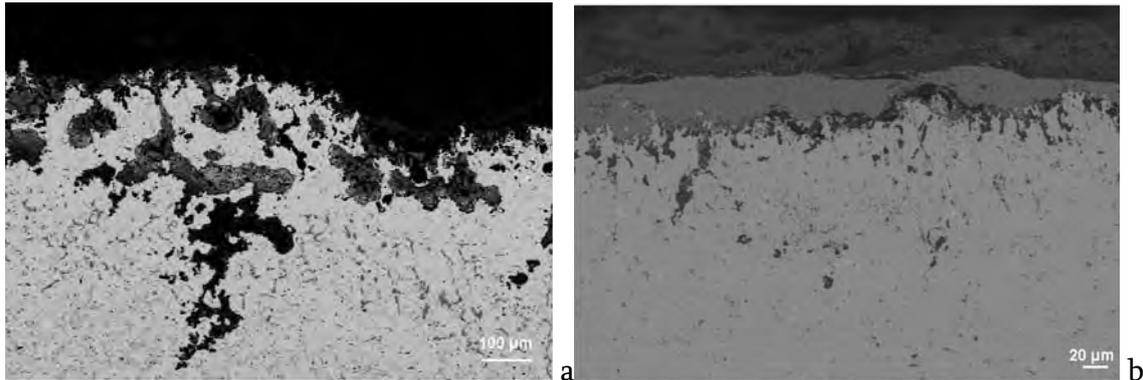
**Figure IV- 11 :** Couches d'oxydes formées en surface externe des tubes vieillis 9 mois à 1000°C sous air a) A et b) B

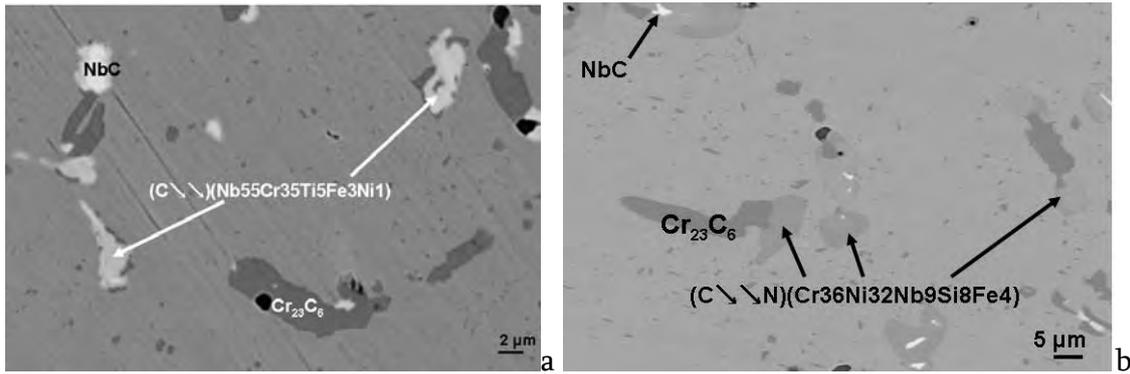
**Figure IV- 13 :** Images MEB en électrons rétrodiffusés et analyses EDS des phases présentes dans la zone appauvrie en carbone  $Z \setminus C$  des alliages vieillis à 1000°C sous air 6 mois a) B ; b) A
