# Évolution microstructurale à haute température et propriétés mécaniques d'aciers austénitiques Fe-Cr-Ni

# THÈSE

**Titre : Évolution microstructurale à haute température et propriétés mécaniques  
d'aciers austénitiques Fe-Cr-Ni**

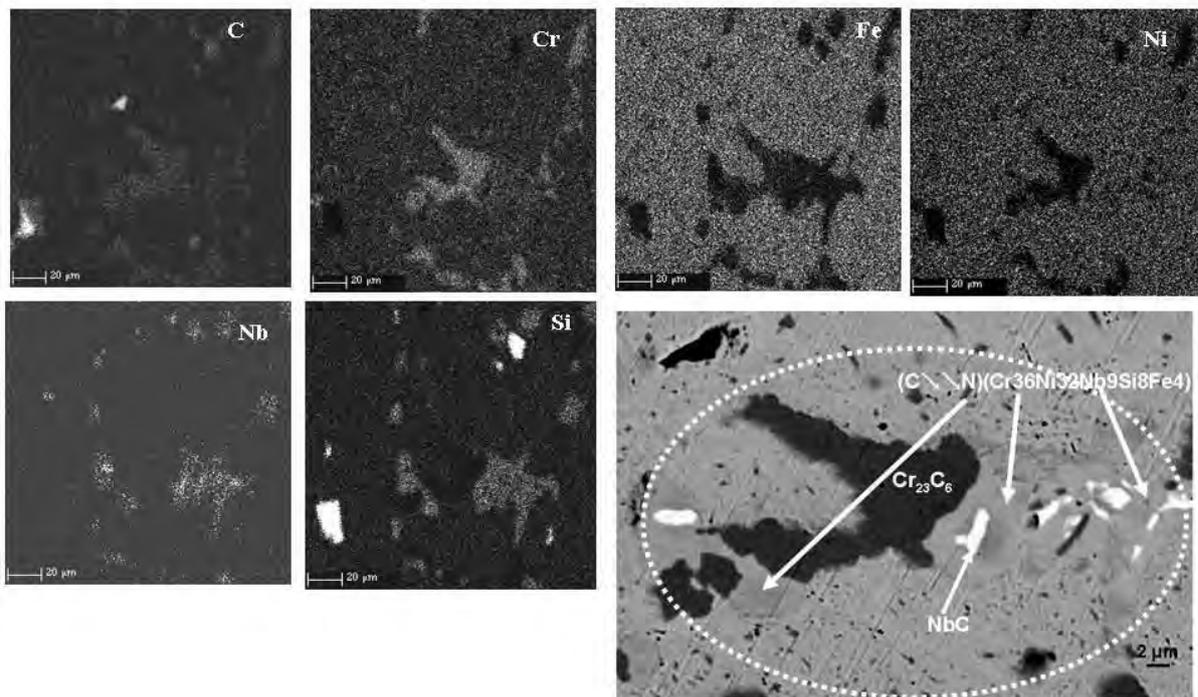
**Figure IV- 15 :** *Cartographies de concentration des éléments dans la zone appauvrie en carbone ( $Z \setminus C$ ) contenant de carbonitrides ( $C \setminus N$ )(Cr36Ni32Nb9Si8Fe4) dans le tube A vieilli 9 mois à 1000°C sous air*

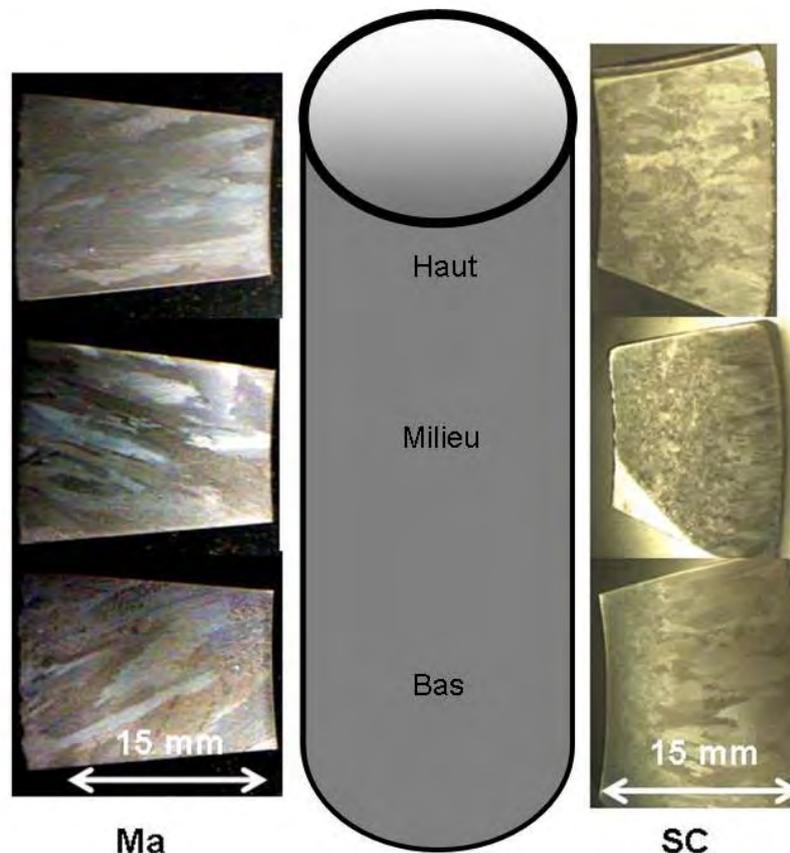
**Figure IV- 16 :** *Micrographies optiques des sections prélevés en haut (Top), milieu (Middle) et bas (Bottom) des tubes A et B vieillis sur site montrant la structure des grains*

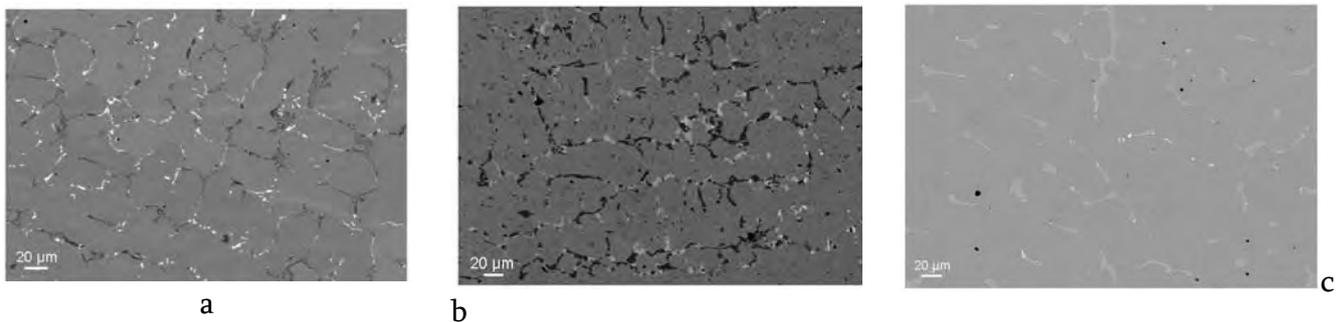
**Figure IV- 17:** *Microstructure des matériaux A vieillis sur site Top, Middle et Bottom*

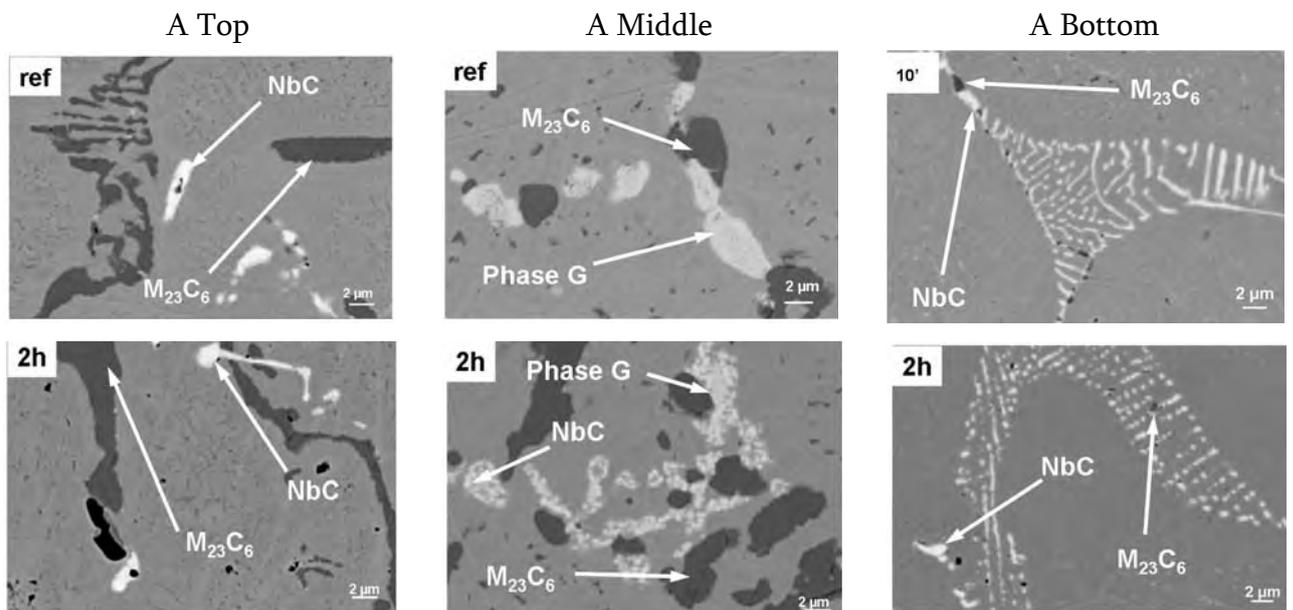
**Figure IV- 19 :** *Microstructure et nature des phases après vieillissement à 1050°C pendant dix minutes et deux heures sous air du tube A vieilli en service*

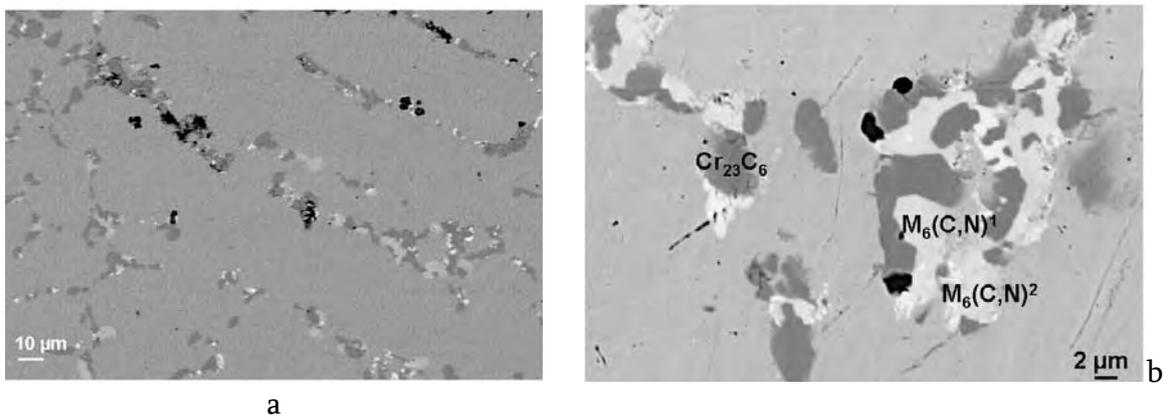
**Figure IV- 26:** a) Image MEB en électrons rétrodiffusés de la microstructure (vue d'ensemble); b) Image MEB en électrons rétrodiffusés couplé à des analyses EDS montrant la nature de phases en présence

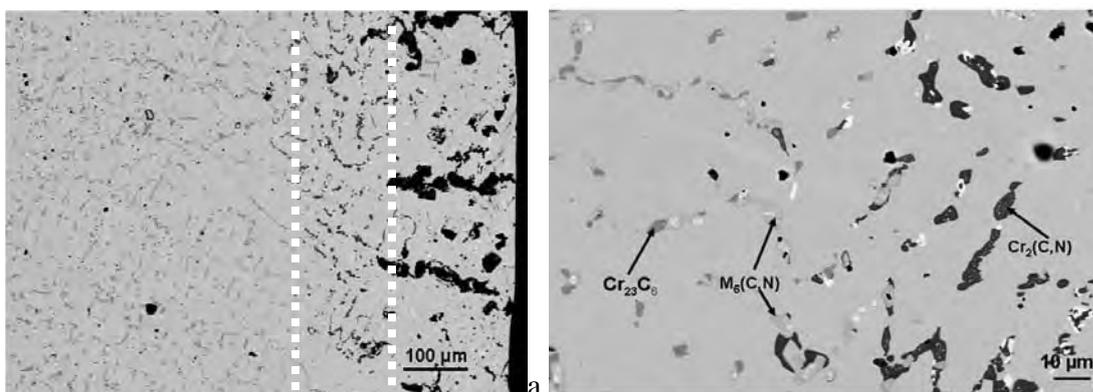
**Figure IV- 27:** *Image MEB en électrons rétrodiffusés a) surface interne du tube rompu montrant la présence d'une zone intermédiaire (ZI CN) (cf. Figure IV- 7) ; b) zoom de la région encadrée en pointillé*

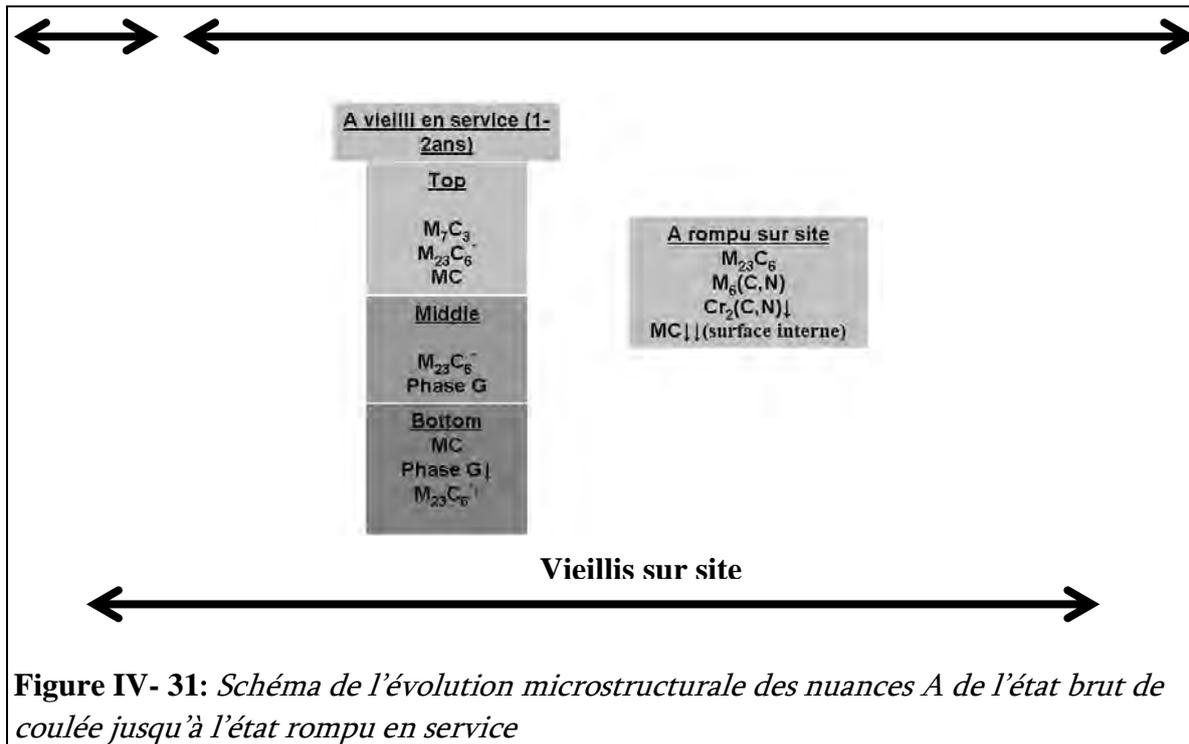
**Figure IV- 31:** Schéma de l'évolution microstructurale des nuances A de l'état brut de coulée jusqu'à l'état rompu en service

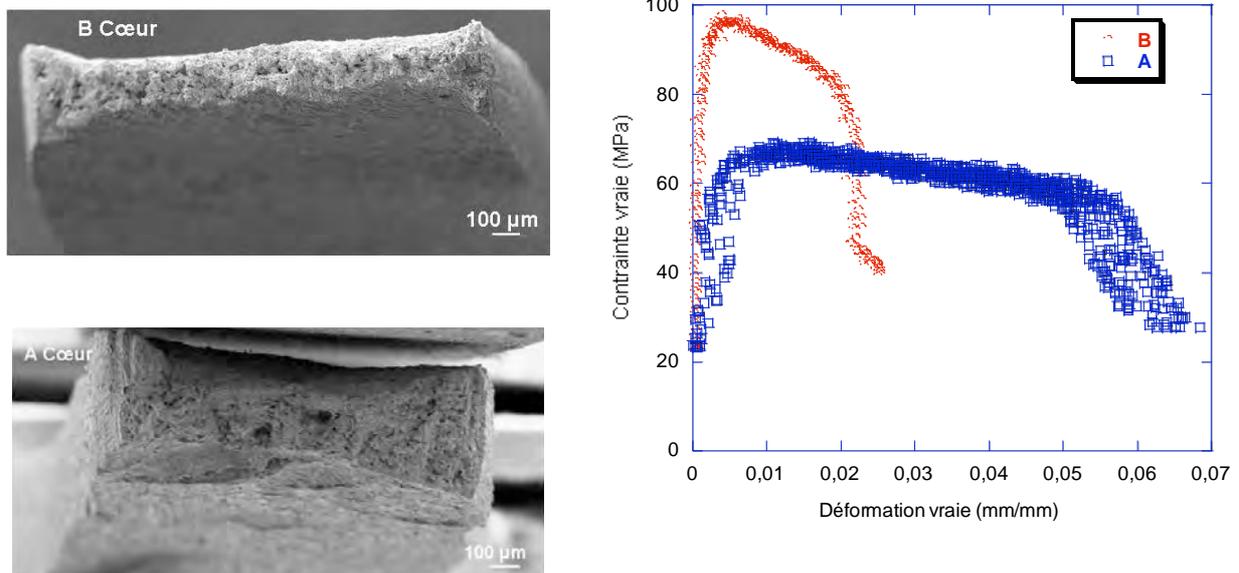
**Figure V- 3 :** Courbes de traction des alliages bruts de coulée à  $1000^\circ\text{C}$ , testés à  $10^{-5} \text{ s}^{-1}$  sous air et faciès de rupture correspondant

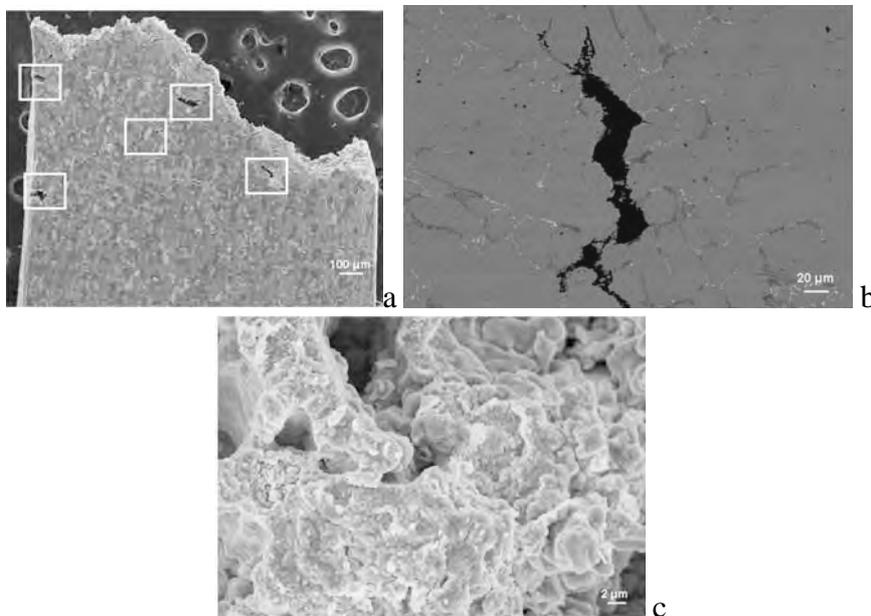
**Figure V- 4 :** Micrographie MEB a) fissures aux interfaces interdendritiques; b) agrandissement de a; c) faciès de rupture sur l'éprouvette A après traction lente à  $1000^\circ\text{C}$ ,  $10^{-5}\text{ s}^{-1}$  sous air

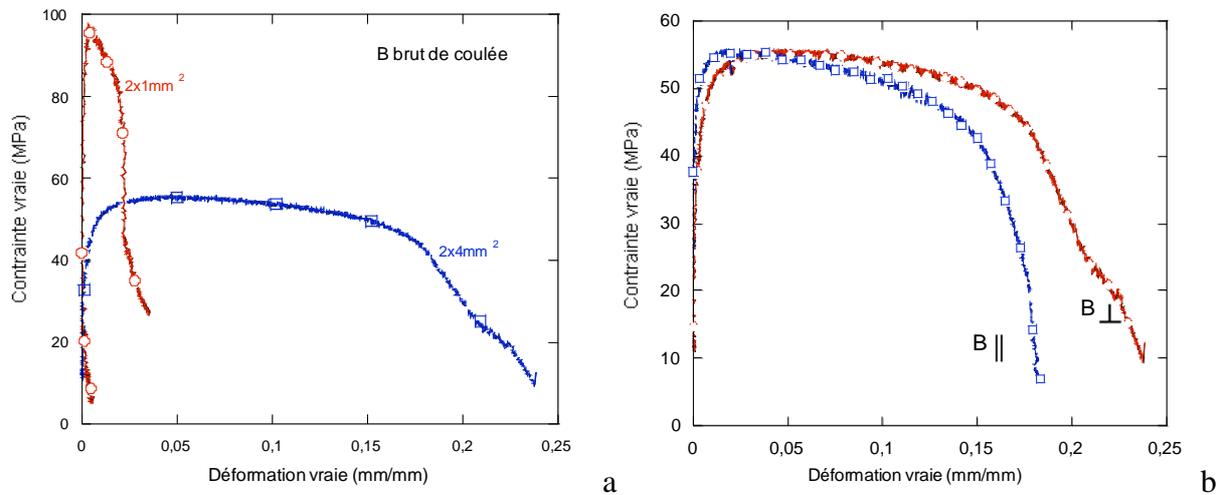
**Figure V- 6:** Courbes de traction réalisées à  $1000^\circ\text{C}$ ,  $10^{-5}\text{ s}^{-1}$  sous air synthétique a) effet de la section de l'éprouvette ; b) effet de l'orientation dans l'épaisseur du tube (sections  $2 \times 4\text{ mm}^2$ )

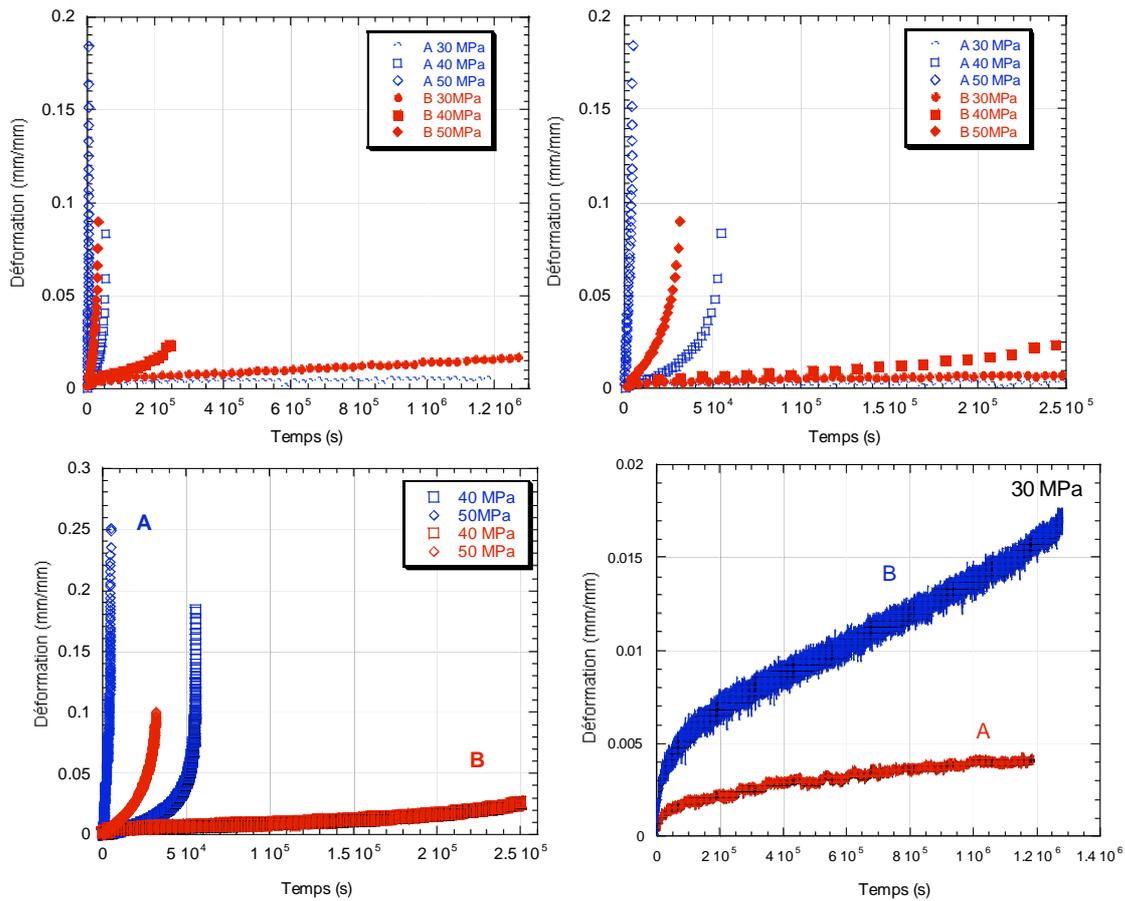
**Figure V- 12:** Courbes de fluage réalisées à 980°C sous argon à différentes contraintes sur les deux nuances à l'état brut de coulée

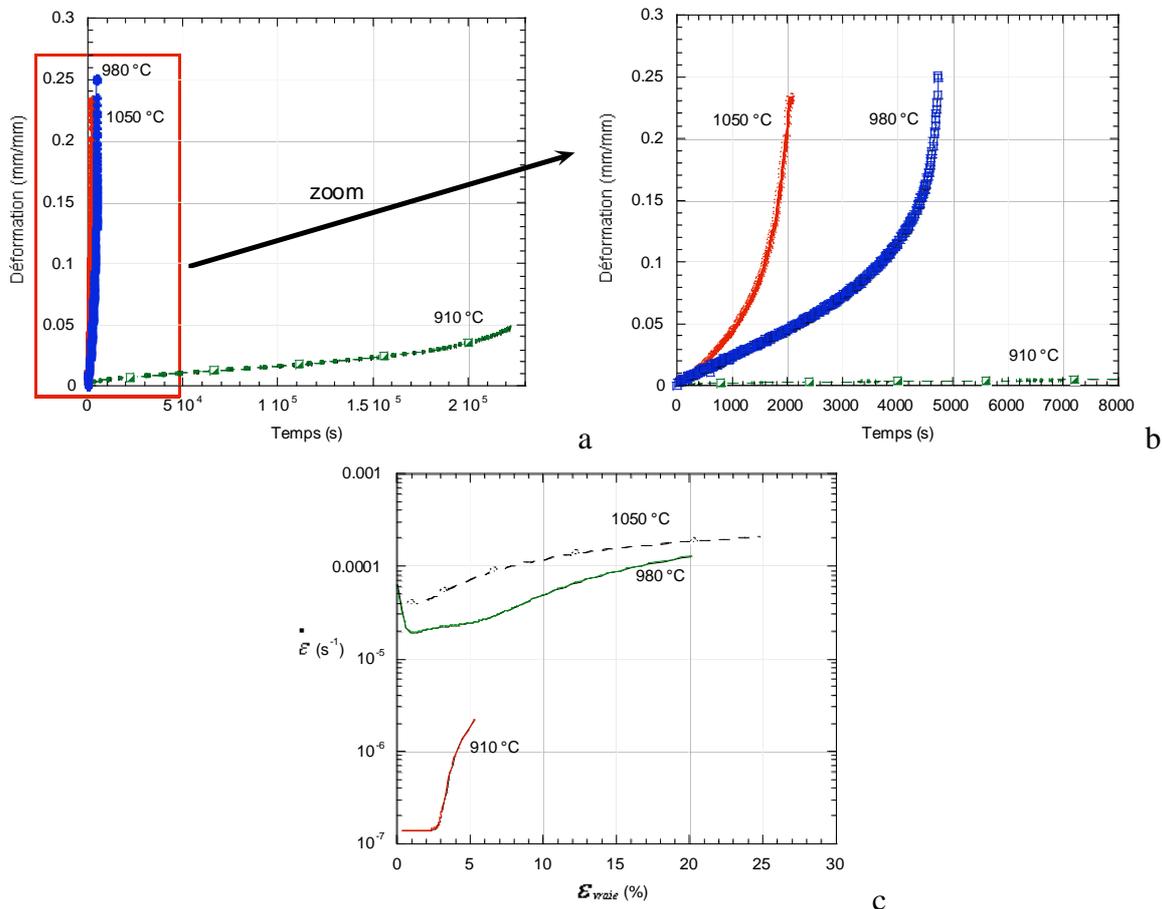
**Figure V- 13:** Effet de la température sur le comportement en fluage (50 MPa, argon) de l’alliage A brut de coulée a) déformation en fonction du temps ; b) zoom sur a) ; c) vitesse de fluage en fonction de la déformation vraie

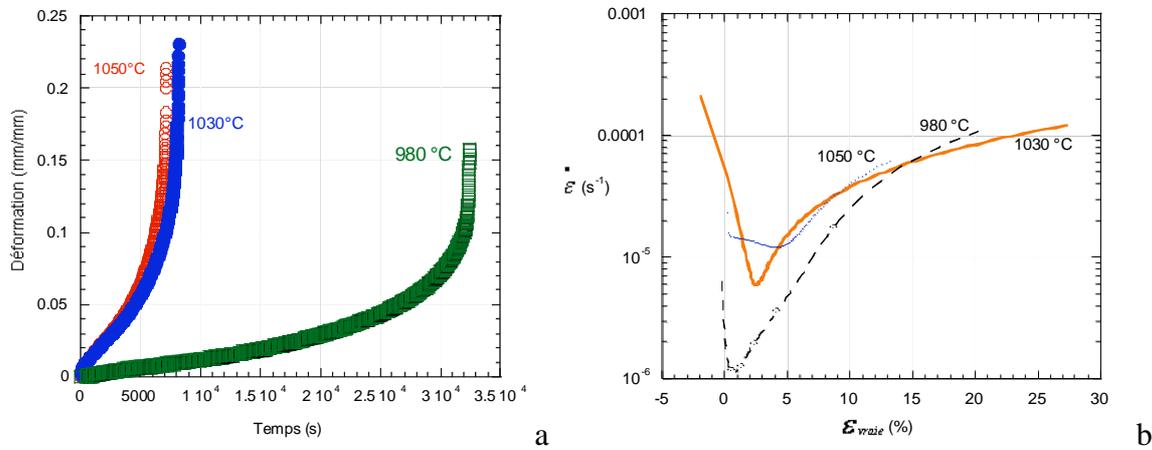
**Figure V- 14:** Effet de la température sur le comportement en fluage (50 MPa, argon) de l'alliage B brut de coulée a) déformation en fonction du temps ; b) vitesse de fluage en fonction de la déformation vraie

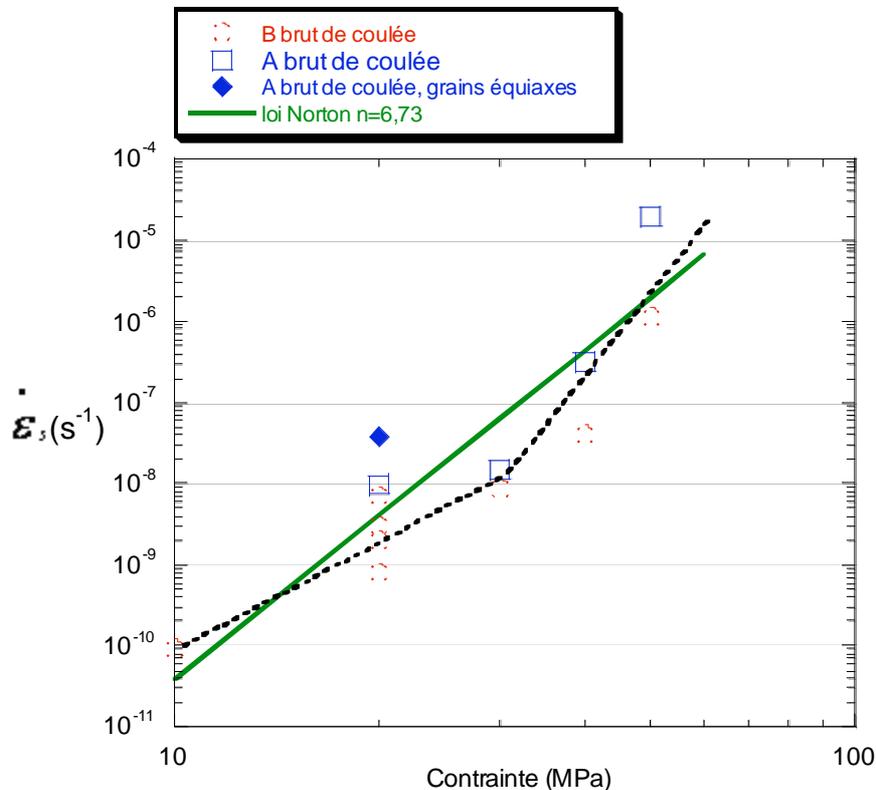
**Figure V- 16:** Diagramme de Norton tracé à la température de service, 980°C pour les deux alliages bruts de coulée prélevés dans la zone à grains colonnaires sauf indication contraire. La loi de fluage de type Norton identifiée selon l'équation (1) est tracée en rouge. La courbe en pointillés bleus s'ajuste sur les essais du A brut de coulée.

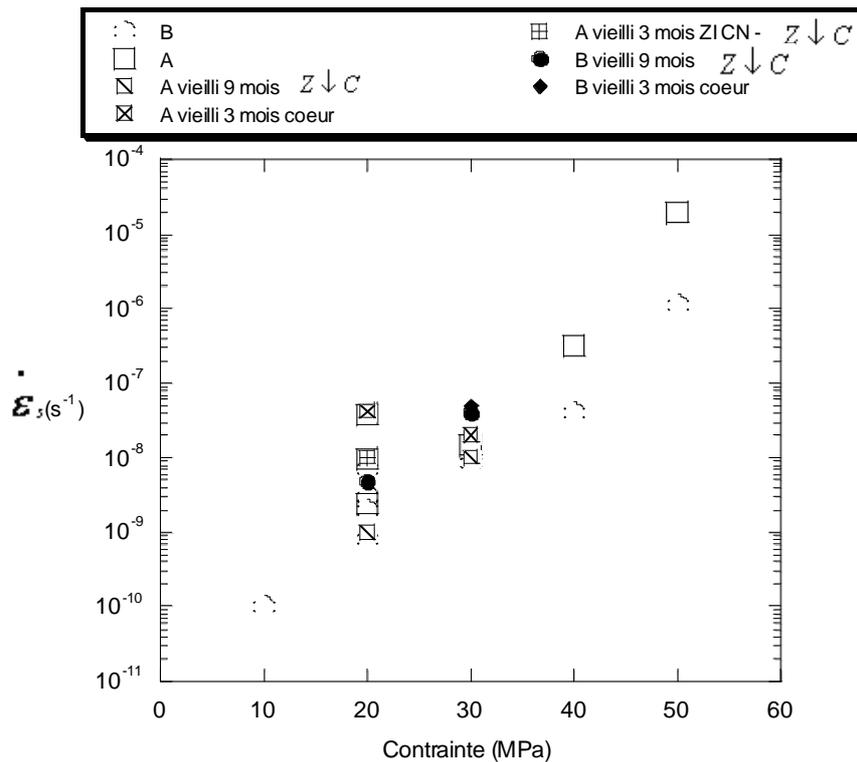
**Figure V- 20:** Diagramme de Norton montrant l'effet du vieillissement simulé sur le comportement en fluage des deux alliages A et B (pour repérer les zones, voir Chapitre IV)

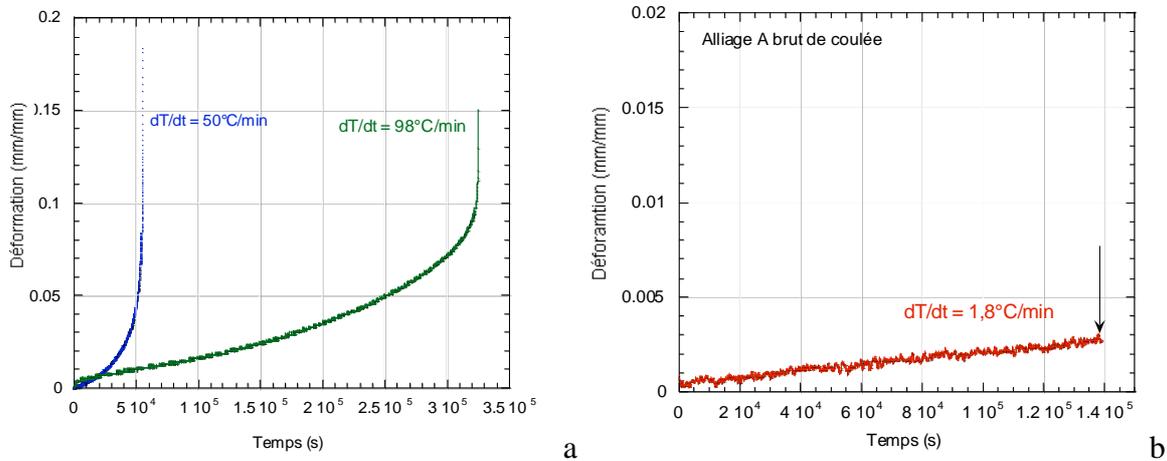
**Figure V- 22:** Courbes de fluage de l'alliage A brut de coulée réalisées à 980°C 40 MPa sous argon avec différentes vitesses de chargement thermique : 98, 50 ou 1,8°C/min.

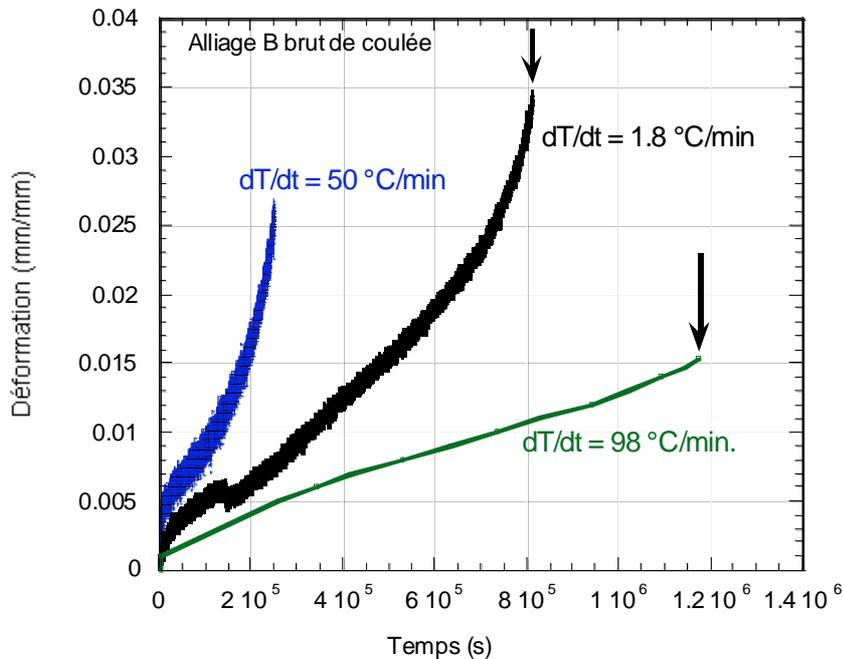
**Figure V- 23:** Courbes de fluage de l'alliage B brut de coulée réalisées à 980°C 40 MPa sous argon avec différentes vitesses de chargement thermique : 98, 50 ou 1,8°C/min.

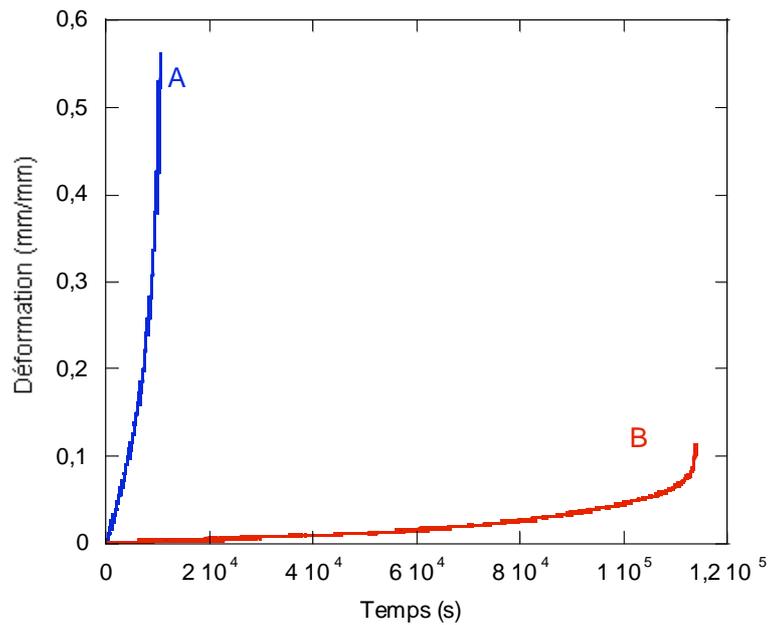
**Figure V- 25:** *Courbes de fluage (980°C, 50 MPa, sous air) des alliages bruts de coulée selon le deuxième protocole de chargement thermique (pré-vieillessement de 2 heures à 1050°C)*

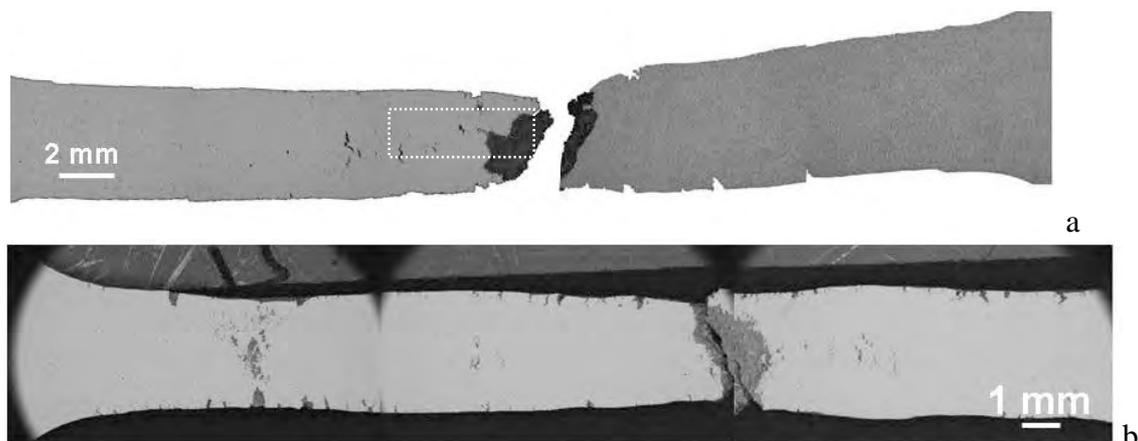
**Figure V- 27:** Images MEB en électrons rétrodiffusés des éprouvettes A rompues après a) fluage à 980°C, 50 MPa, argon ; b) pré-vieillessement à 1050°C 2 heures 5 MPa et fluage à 980°C, 50 MPa, air

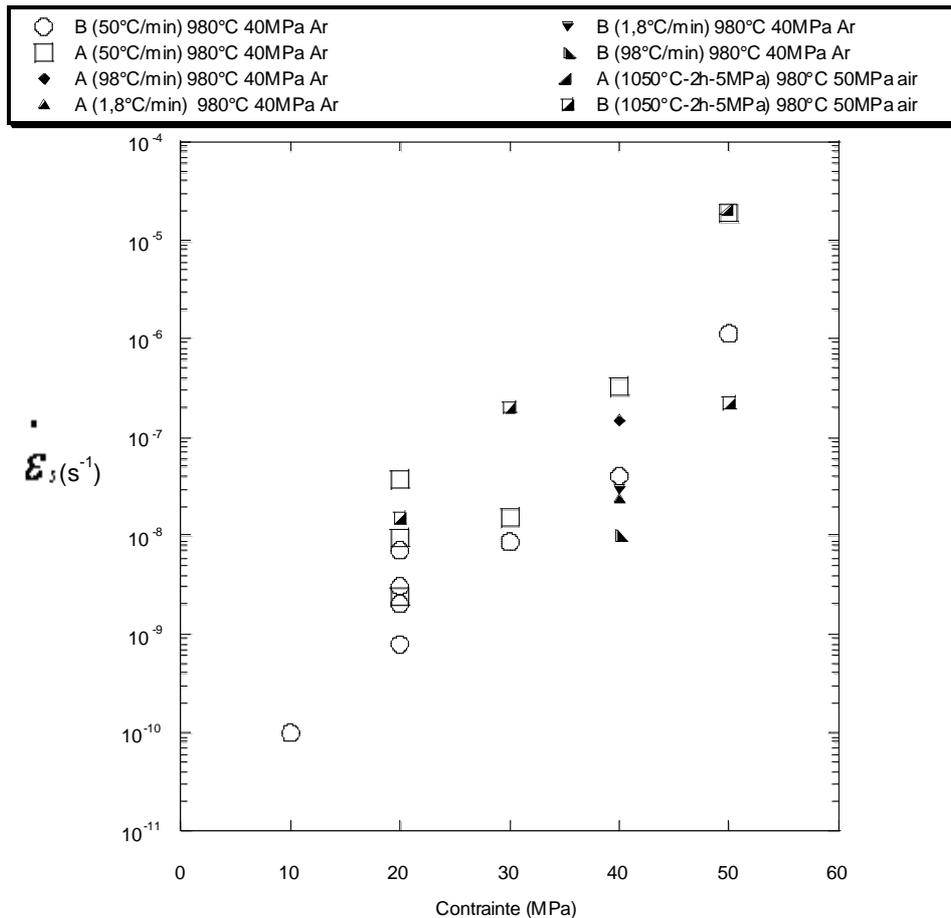
**Figure V- 32 :** Diagramme de Norton rassemblant les résultats de fluage obtenus sur les alliages bruts de coulée et sur ceux-ci après vieillissement au laboratoire à 1000°C pendant 3, 6 ou 9 mois sous air ou après application des protocoles de chargement thermiques 1 et 2

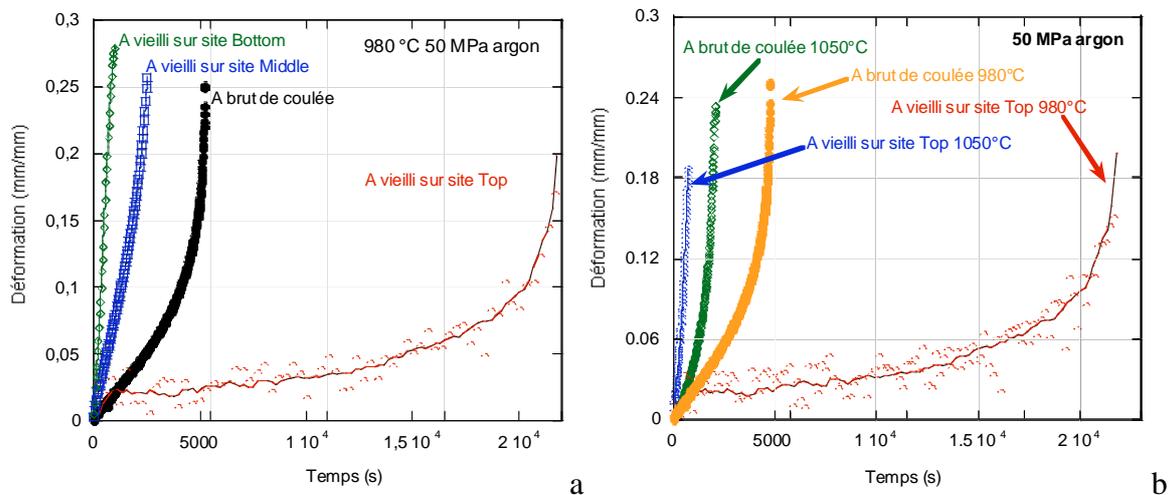
**Figure V- 33:** Courbes de fluage montrant a) l'effet du vieillissement sur site ; b) l'effet de la température sur les alliages : A-Top vieilli sur site et A brut de coulée

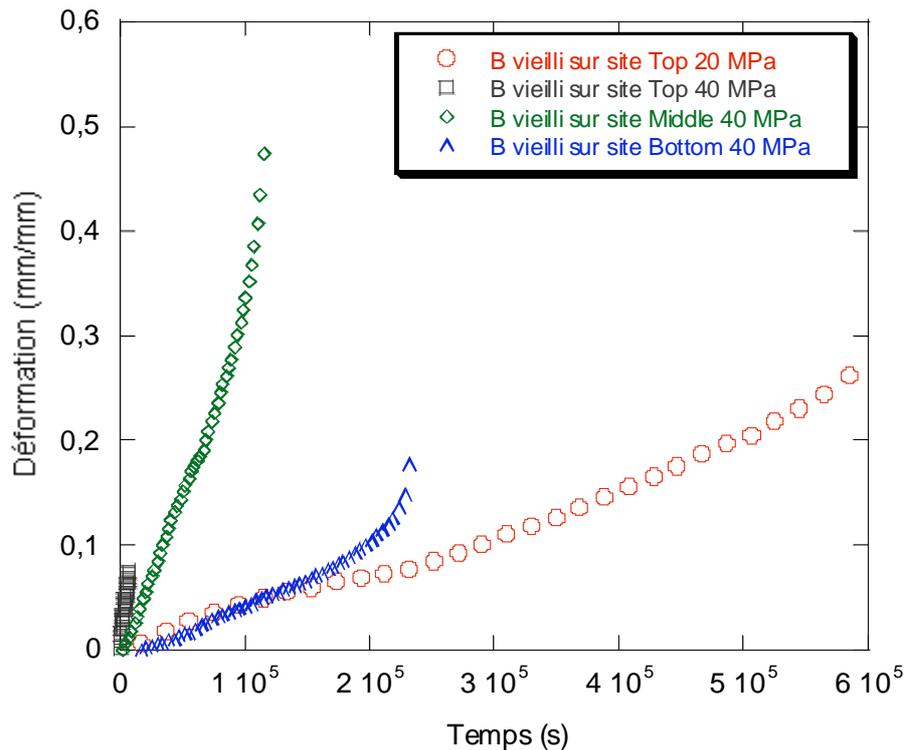
**Figure V- 34:** Courbes des essais de fluage réalisés à 980°C sous argon sur l'alliage B vieilli en service

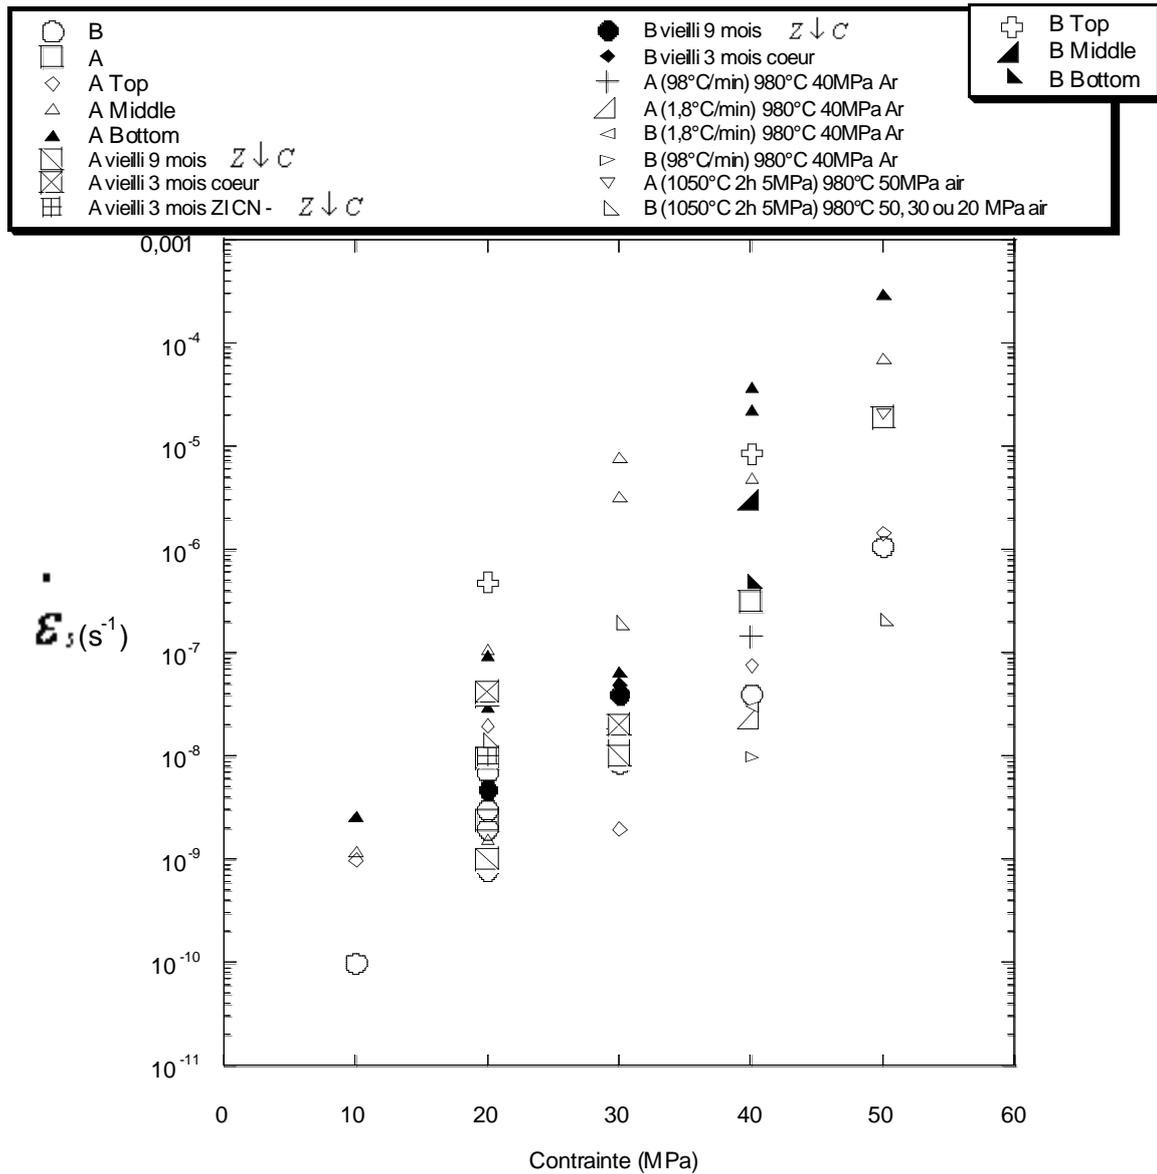
**Figure V- 35:** Diagramme de Norton rassemblant les résultats de fluage obtenus à la température de service, 980°C pour les deux alliages A et B à l'état : bruts de coulée, vieillis au laboratoire, vieillis en service ou après les deux procédures de chargement thermique

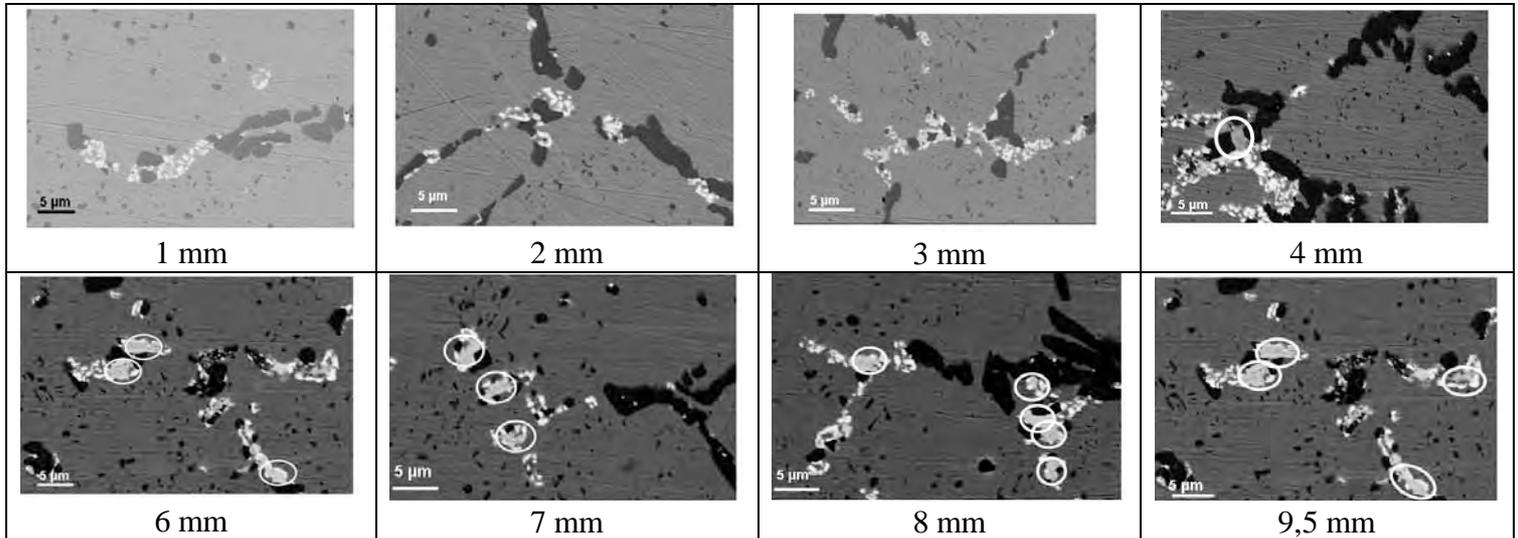
**Figure V- 41:** Distribution de la phase G tout au long du profil de l'éprouvette A-Middle 1 en partant du congé jusqu'au milieu de l'éprouvette après fluage à 980°C à 20 MPa sous argon

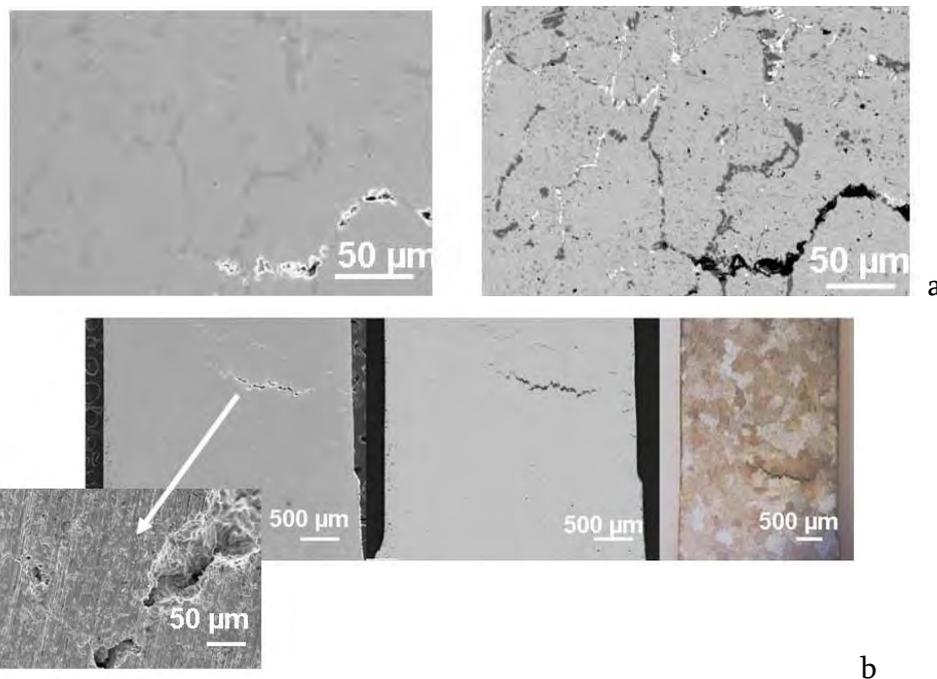
**Figure VI- 2:** Chaînes de cavités et fissures observées sur l'éprouvette A (zone à grains équiaxes) après fluage à 980°C à 20 MPa sous argon a) dans les espaces interdendritiques ; b) aux joints de grains

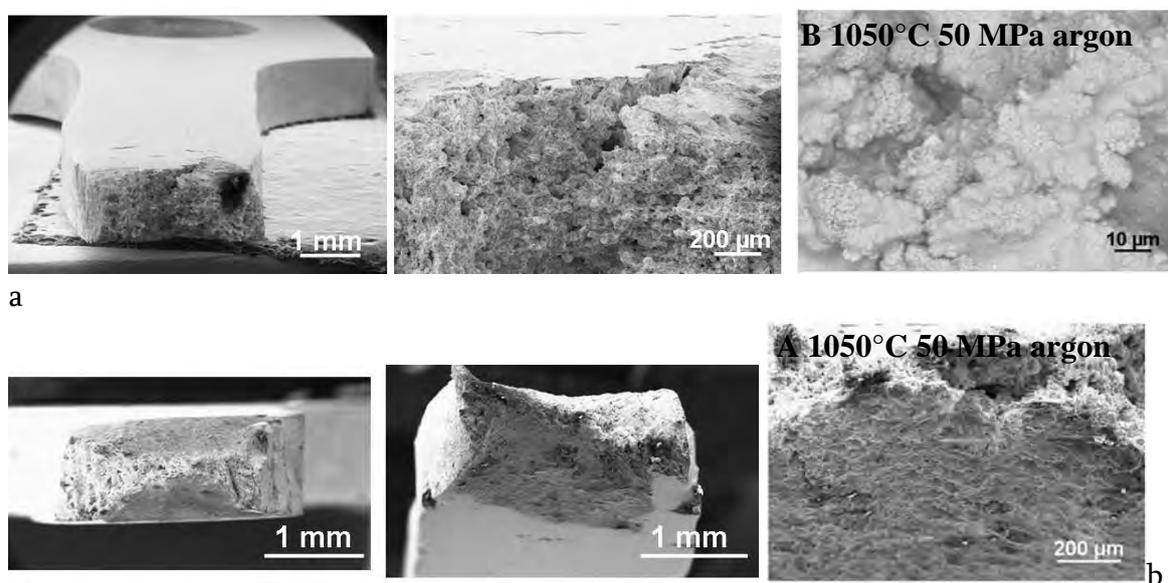
**Figure VI- 3:** *Faciès de rupture des nuances a) B et b) A après fluage à 1050°C, 50 MPa, sous argon*

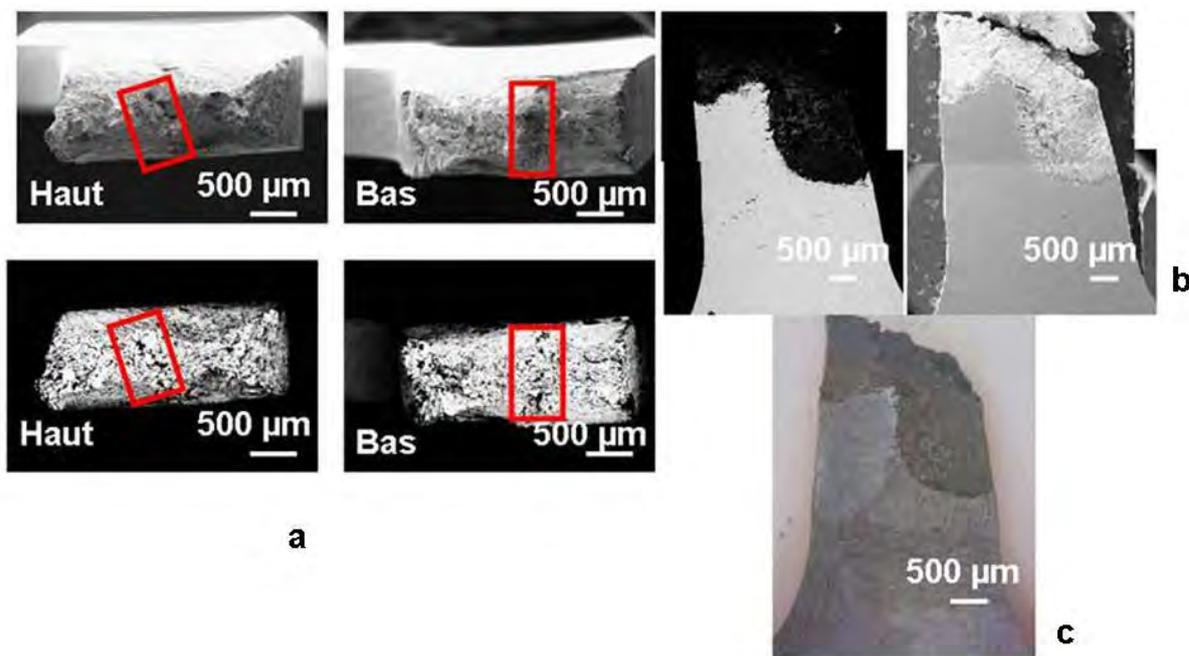
**Figure VI- 5:** *a) Faciès de rupture (haut et bas) ; b) image MEB du fût (bas) en électrons secondaires et rétrodiffusés ; c) image optique après attaque chimique révélant les grains du fût (bas) de l'éprouvette B après fluage à 1030°C à 50 MPa sous argon*

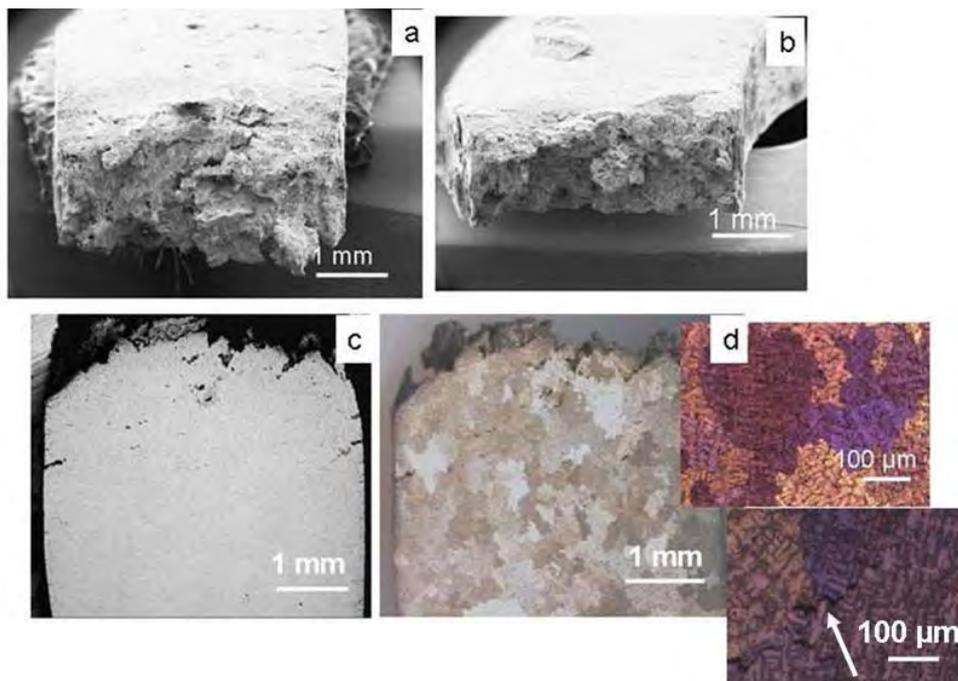
**Figure VI- 7:** *Eprouvette A après fluage à 980°C à 20 MPa sous argon images MEB en électrons secondaires des faciès de rupture a) haut ; b) bas; c) image MEB en électrons rétrodiffusés du fût; d) images optiques des grains équiaxes*

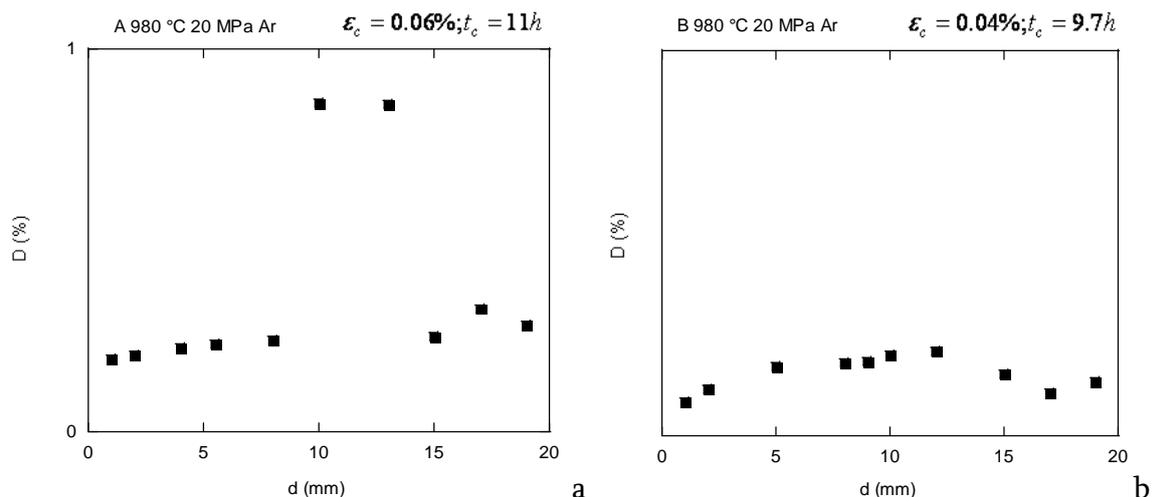
**Figure VI- 8:** Fraction surfacique de l'endommagement mesurée sur les éprouvettes a) A et b) B après fluage à 980°C 20 MPa sous argon

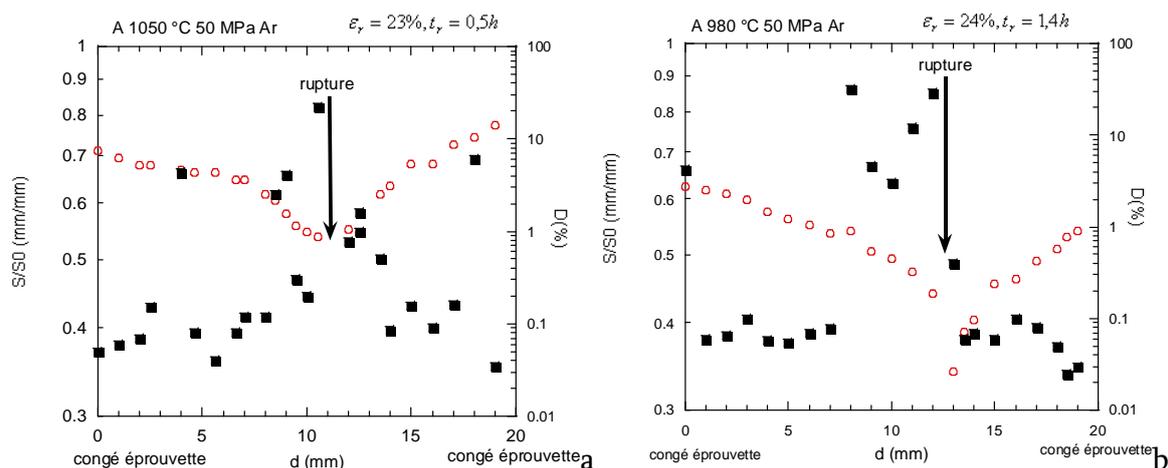
**Figure VI- 9:** Distribution de l'endommagement (fraction surfacique) sur deux éprouvettes A après fluage à 50 MPa sous argon à 1050°C et 980°C,  $S/S_0$  représente le rapport entre  $S$  la section mesurée après fluage et  $S_0$  la section initiale mesurée avant l'essai. Les symboles pleins se rapportent à  $S/S_0$ , les symboles vides à l'endommagement  $D$ .
