# Évolution microstructurale à haute température et propriétés mécaniques d'aciers austénitiques Fe-Cr-Ni

# THÈSE

**Titre : Évolution microstructurale à haute température et propriétés mécaniques  
d'aciers austénitiques Fe-Cr-Ni**

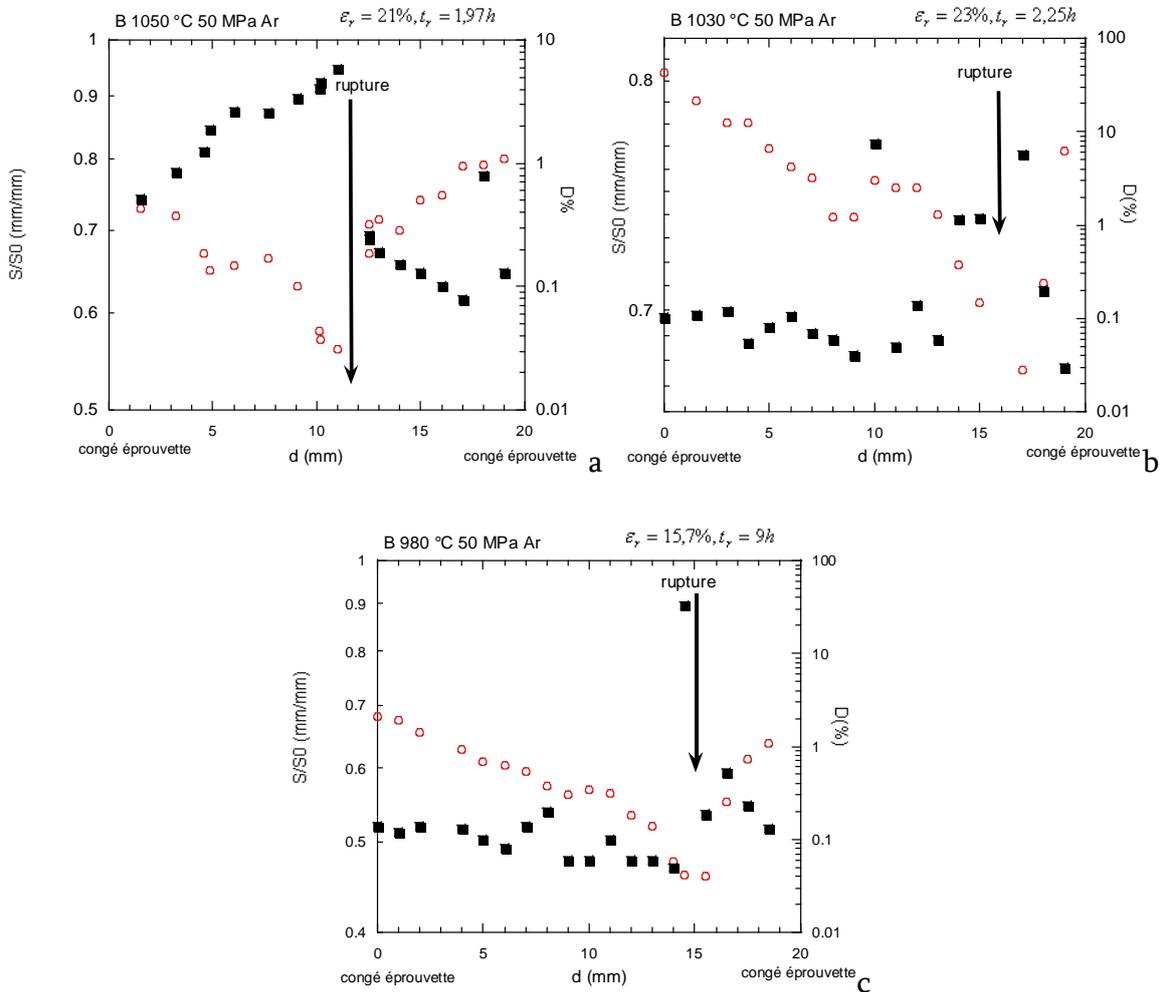
**Figure VI- 10 :** Profil de l'endommagement (fraction surfacique) et évolution de la section des trois éprouvettes B après fluage à 50 MPa sous argon à 1050, 1030 et 980°C. Les symboles pleins se rapportent à S/S0, les symboles vides à l'endommagement D

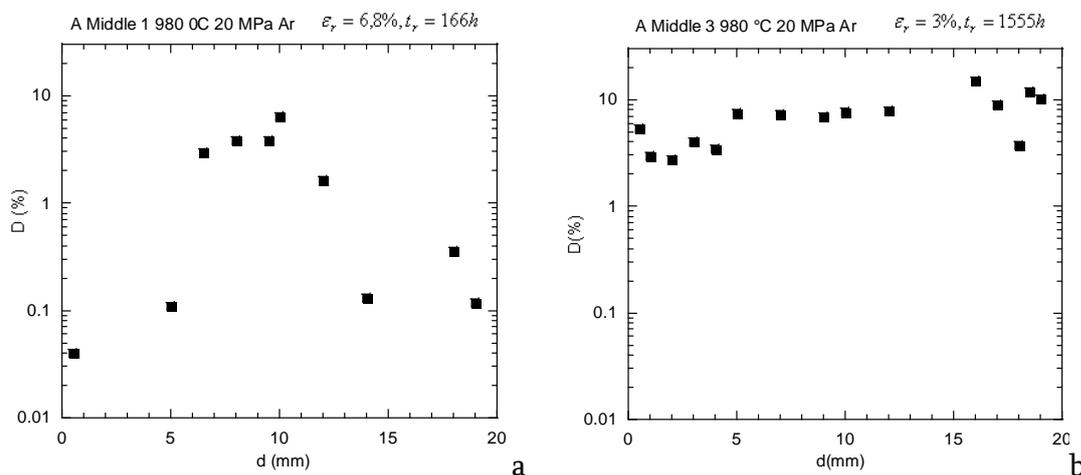
**Figure VI- 11:** *Distribution de l'endommagement sur deux éprouvettes A-Middle après fluage à 980°C à 20 MPa sous argon présentant un comportement mécanique en fluage différent*

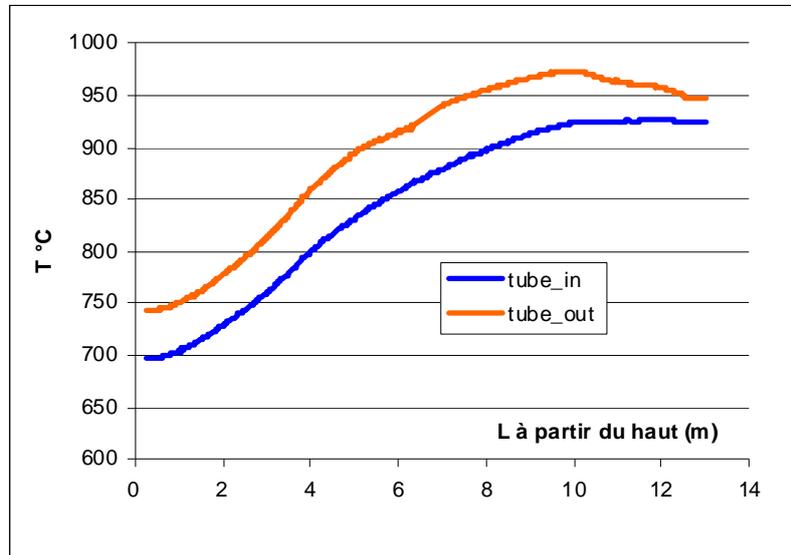
**Figure VI- 17:** Tube de 13m, conditions thermiques sur la paroi interne et la paroi externe du tube
