RAPPORT D'ACTIVITÉ SUR LE SUIVI TOPO-MORPHOLOGIQUE DU SILLON DE TALBERT (COMMUNE DE PLEUBIAN)

Novembre 2007

COMMUNE DE PLEUBIAN (COTES D'ARMOR) ET CONSERVATOIRE DE L'ESPACE LITTORAL ET DES RIVAGES LACUSTRES

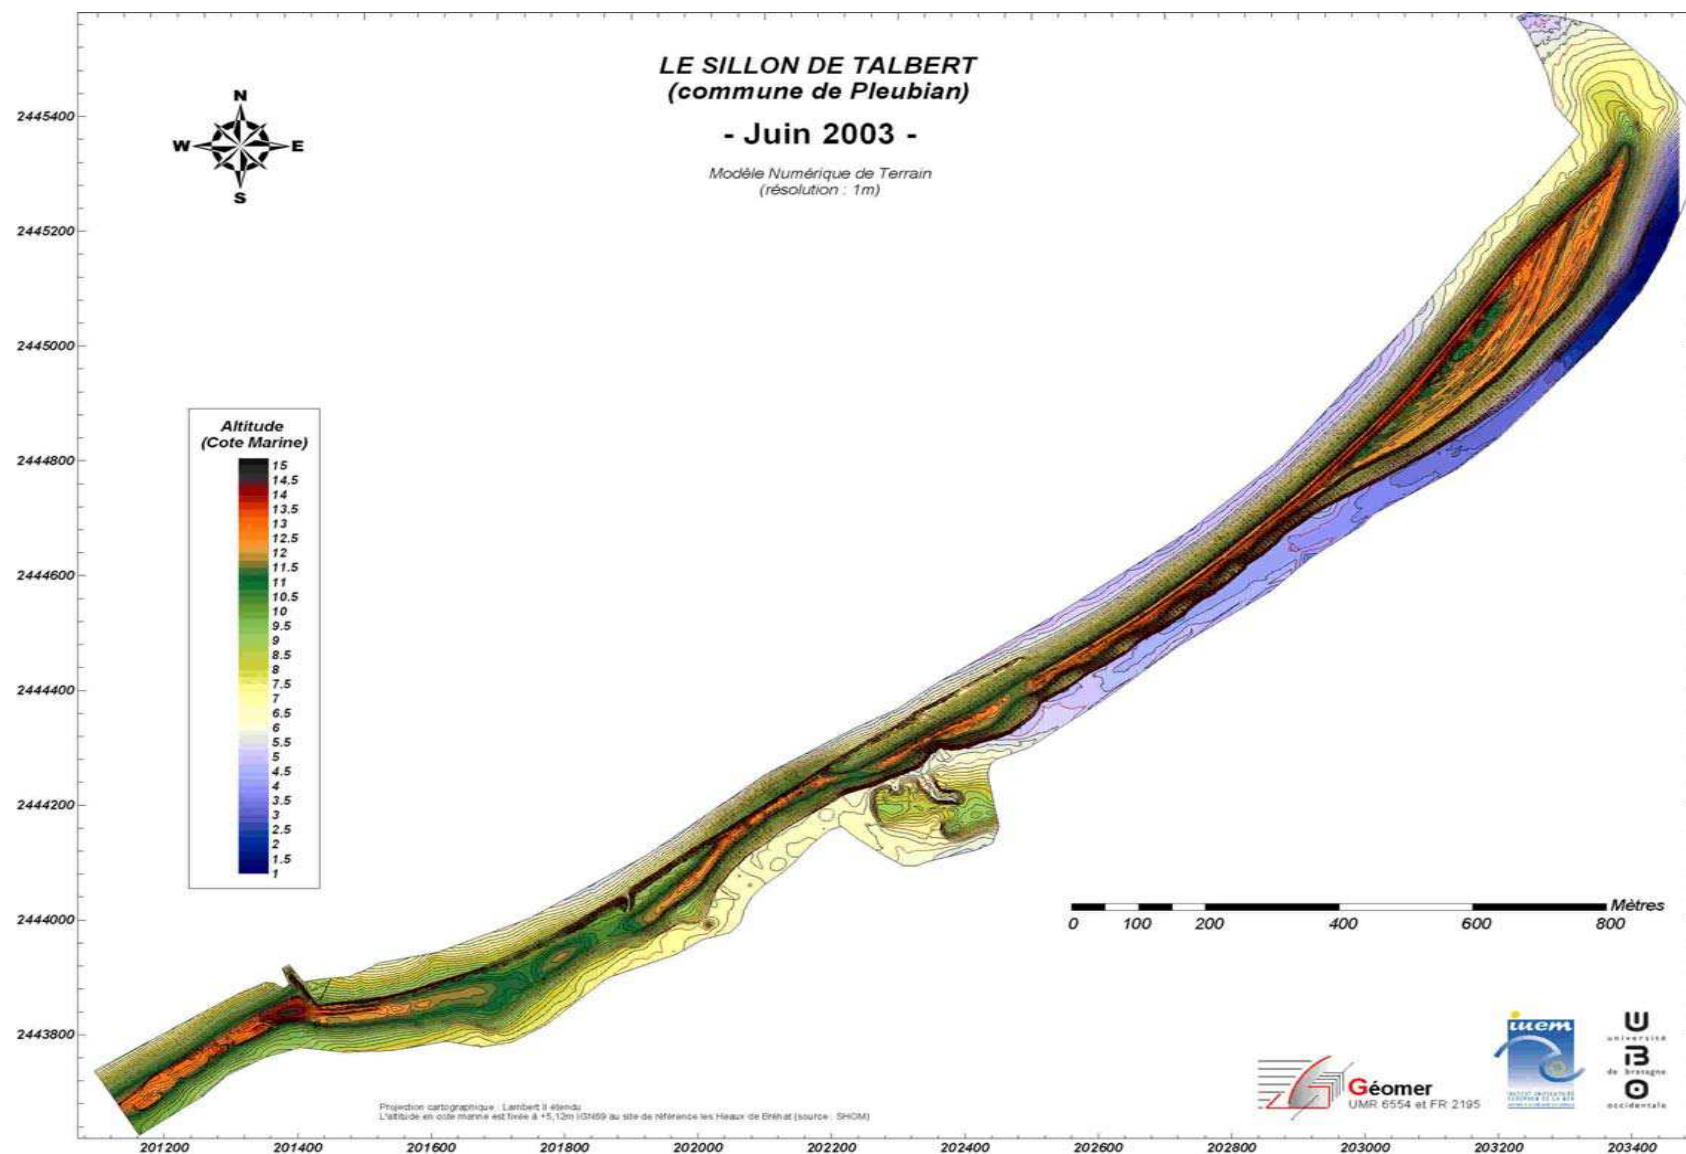
Figure 5 : Modèle Numérique de Terrain du Sillon de Talbert, juin 2003.

La comparaison des relevés de juin 2003 (figure 5) et de septembre 2005 (figure 6) permet de dresser un bilan provisoire des travaux de préservation et de restauration effectués à la fin de l'année 2004. Durant cette période, la racine dunaire est

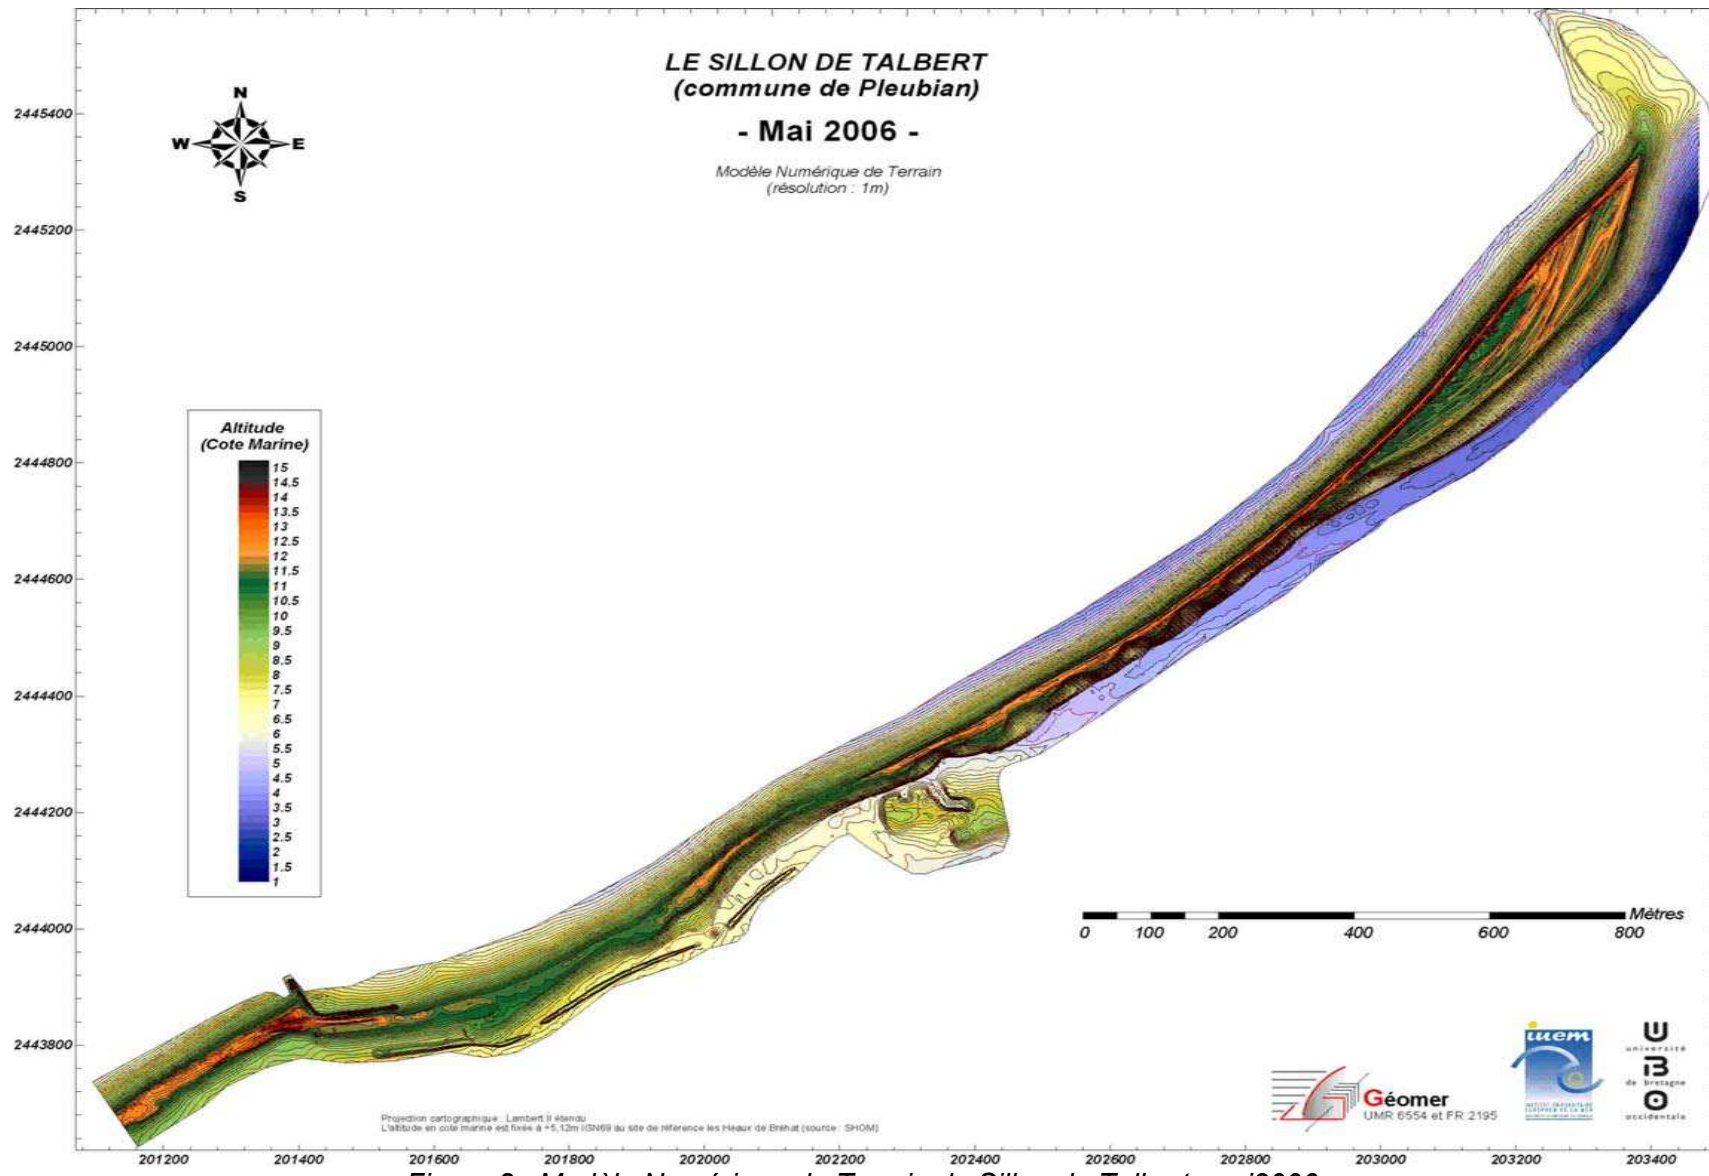
Figure 8 : Modèle Numérique de Terrain du Sillon de Talbert, mai2006.

En l'absence d'épisode véritablement morphogène, le sillon de Talbert ne connaît aucun phénomène d'érosion significatif entre le mois de septembre 2005 et le mois de mai 2006 (figure 8). Une tendance générale à la consolidation est même mesurée au niveau de la crête qui s'exhausse d'une vingtaine de centimètres en moyenne sur toute la longueur du cordon (figure 12).
