Rapport d'activité sur le suivi topo-morphologique du sillon du Talbert (commune de Pleubian)

RAPPORT D'ACTIVITÉ SUR LE SUIVI TOPO-MORPHOLOGIQUE DU SILLON DE TALBERT (COMMUNE DE PLEUBIAN)

Novembre 2007

COMMUNE DE PLEUBIAN (COTES D'ARMOR) ET CONSERVATOIRE DE L'ESPACE LITTORAL ET DES RIVAGES LACUSTRES

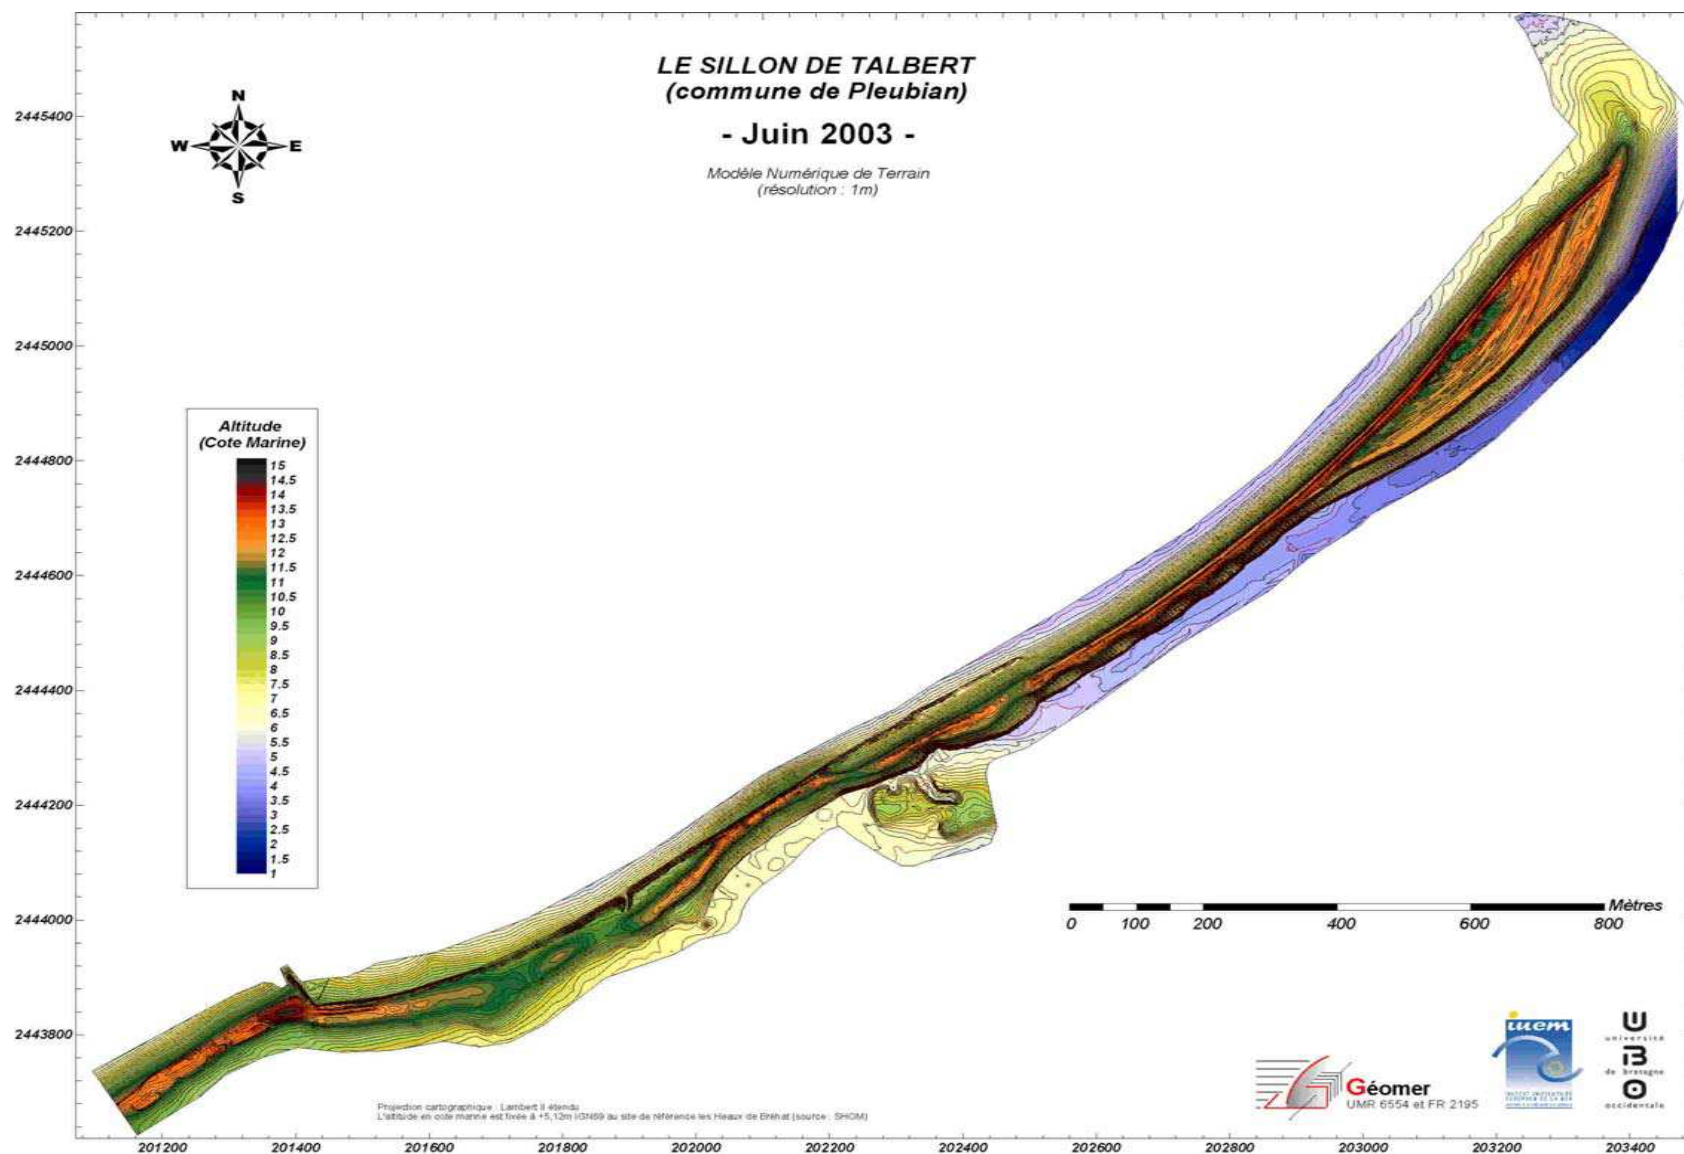
Figure 5 : Modèle Numérique de Terrain du Sillon de Talbert, juin 2003.

La comparaison des relevés de juin 2003 (figure 5) et de septembre 2005 (figure 6) permet de dresser un bilan provisoire des travaux de préservation et de restauration effectués à la fin de l'année 2004. Durant cette période, la racine dunaire est

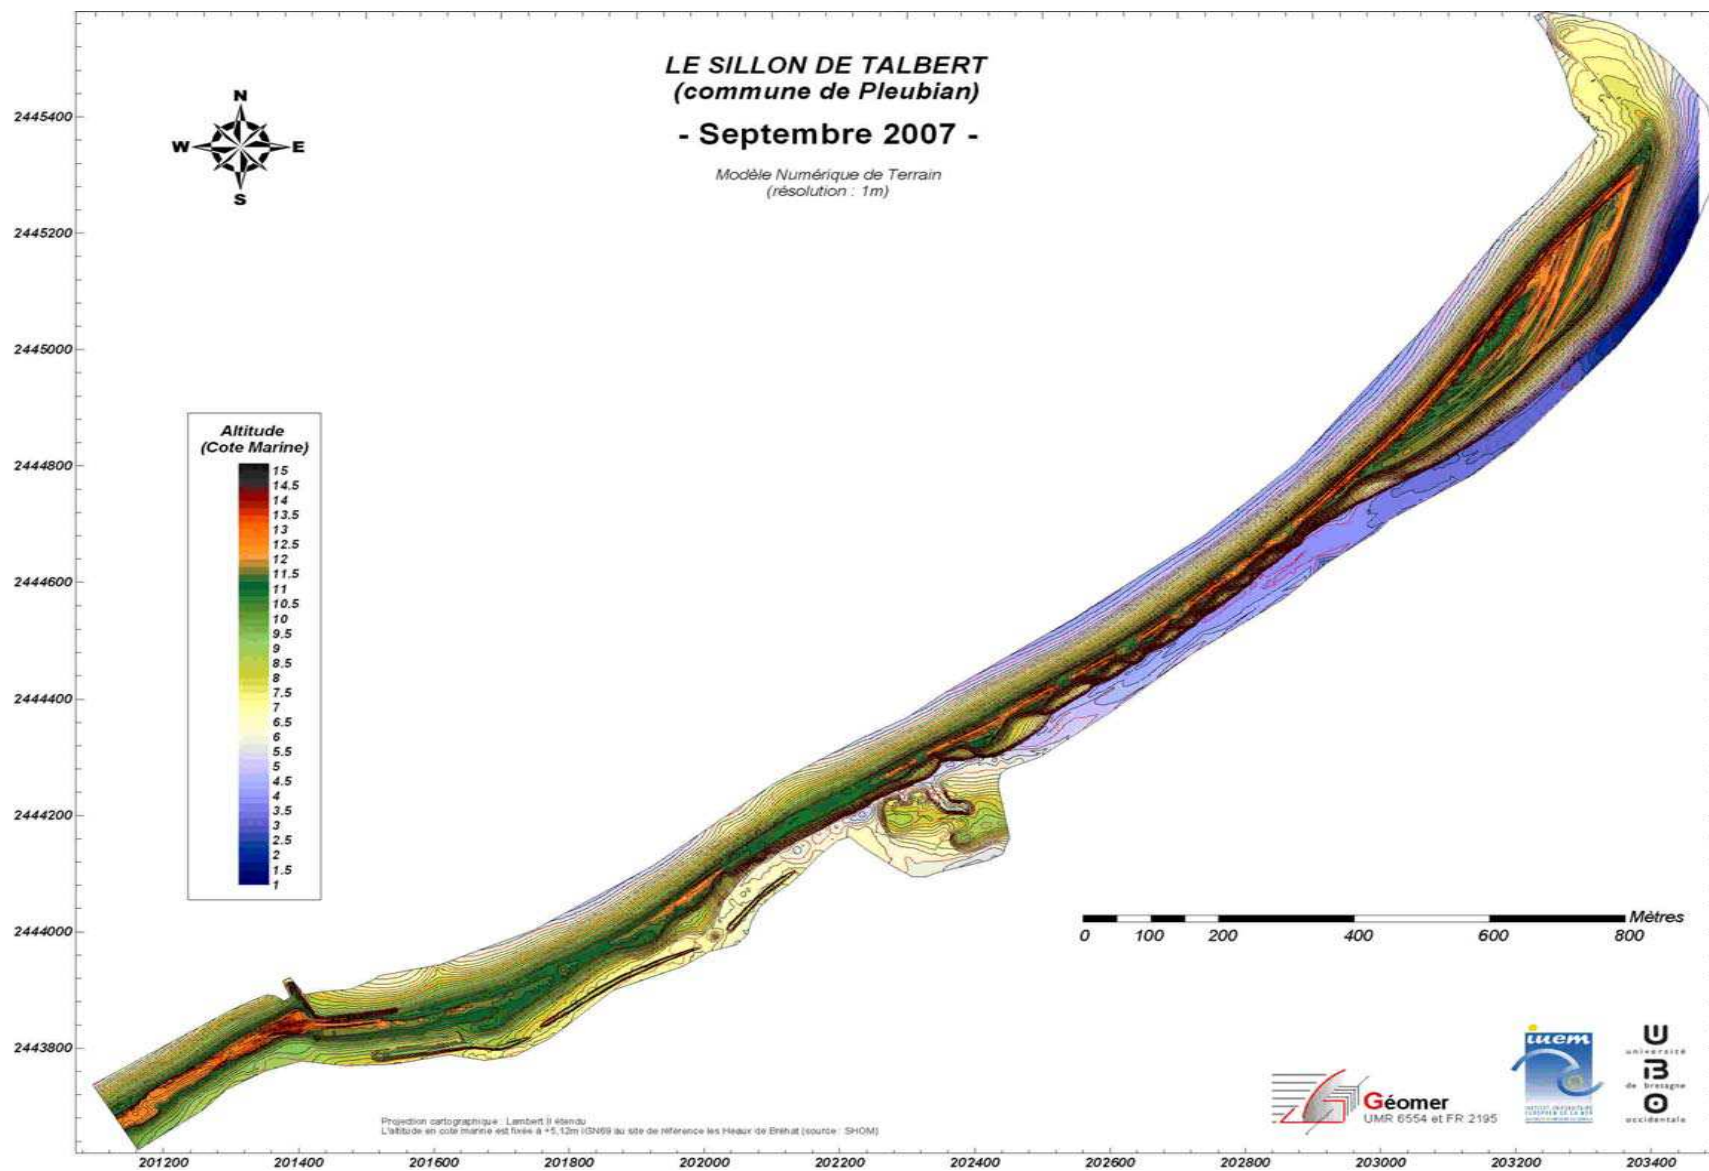
Figure 10 : Modèle Numérique de Terrain du Sillon de Talbert, septembre 2007.

La zone libre du cordon (figure 4) a également connu des transformations morphologiques importantes. Une érosion est observée sur l'ensemble de la plage tandis qu'au sommet du cordon, une série de cinq percées d'une cinquantaine de mètres de longueur se sont ouvertes dans la crête au mois de février 2007. Dans ces secteurs, toute la partie sommitale du cordon s'est littéralement déversée sur le revers, sous la forme de lobes de débordement, représentant chacun un volume sédimentaire d'environ 6000 m³. Au centre de ces percées, l'altitude du sillon s'est abaissée de 1m à 1,5m (figure 12). Ces zones surbaissées

Il convient également de s'assurer que le colmatage naturel des 5 percées créées dans la zone libre du cordon en février 2007 s'effectue sans entrave. Ces secteurs représentent actuellement des points de faiblesse morphologique qui peuvent évoluer sous la forme de brèches et s'approfondir en cas d'épisodes tempétueux répétés et intenses.
