Rapport d'activité sur le suivi topo-morphologique du sillon du Talbert (commune de Pleubian)

RAPPORT D'ACTIVITÉ SUR LE SUIVI TOPO-MORPHOLOGIQUE DU SILLON DE TALBERT (COMMUNE DE PLEUBIAN)

Novembre 2007

COMMUNE DE PLEUBIAN (COTES D'ARMOR) ET CONSERVATOIRE DE L'ESPACE LITTORAL ET DES RIVAGES LACUSTRES

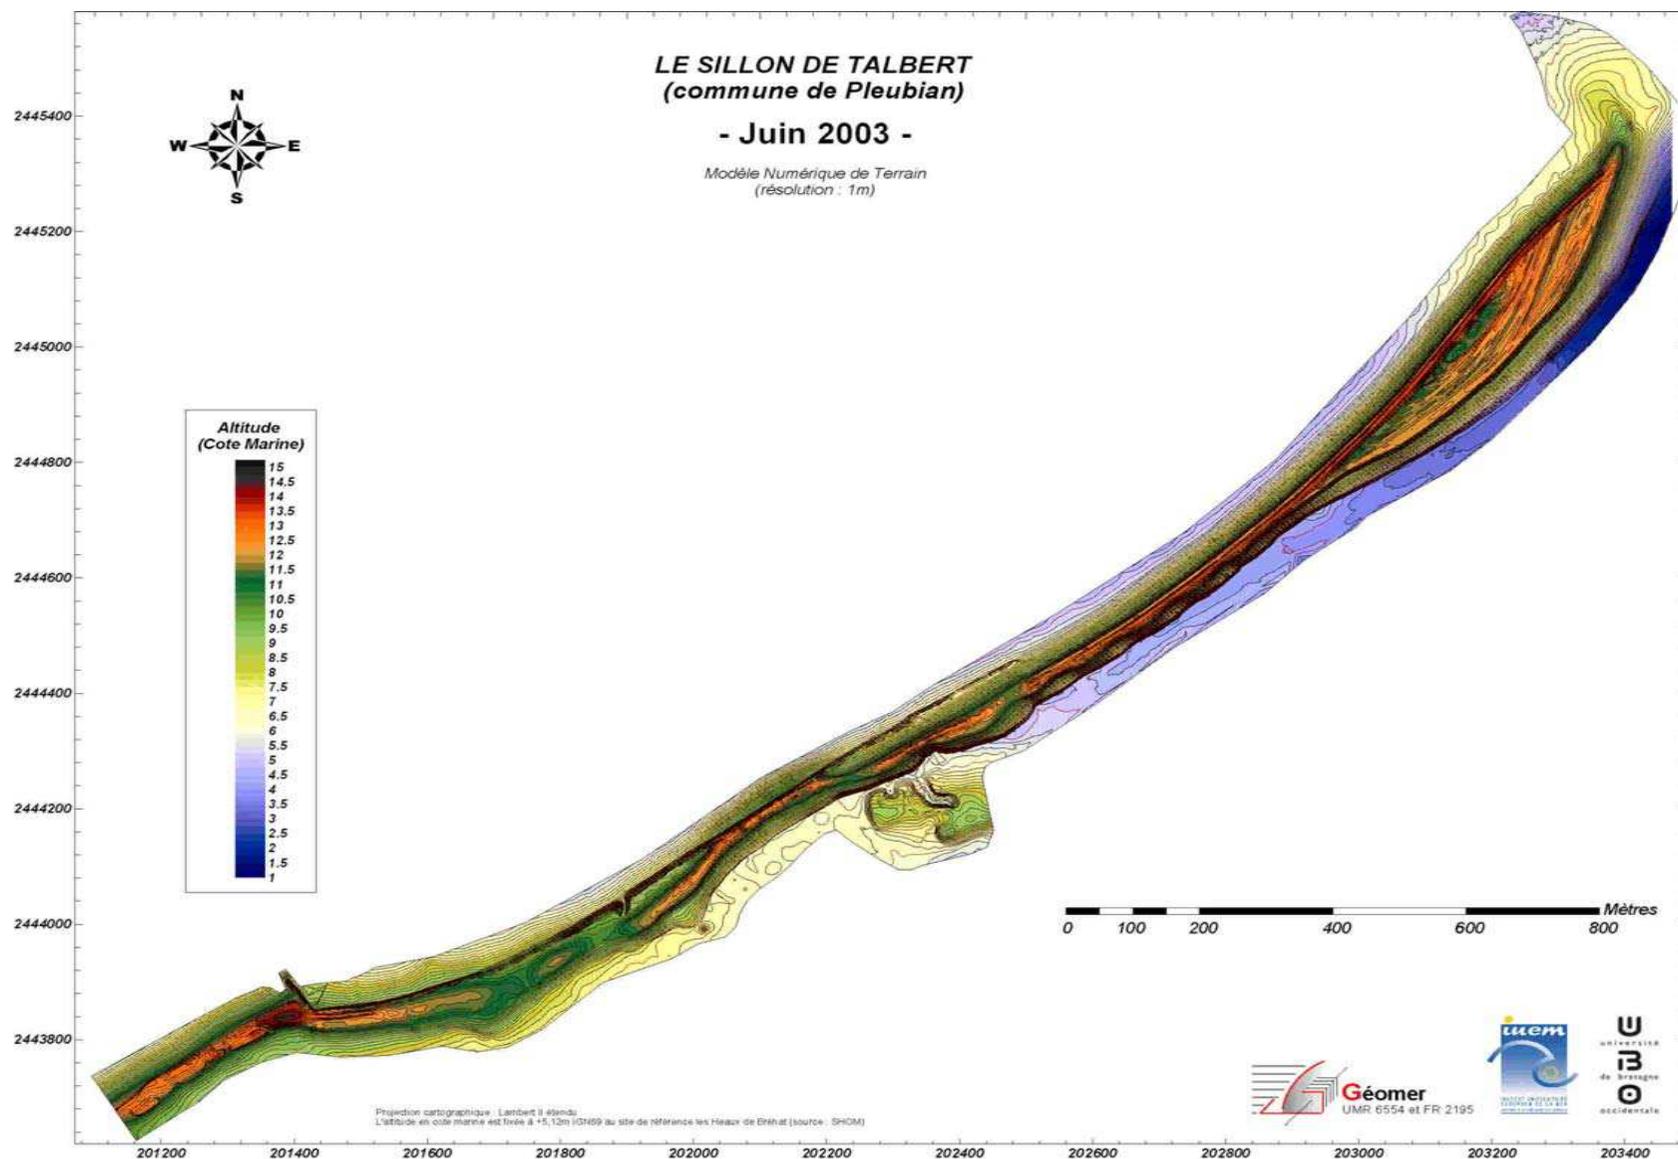
Figure 5 : Modèle Numérique de Terrain du Sillon de Talbert, juin 2003.

La comparaison des relevés de juin 2003 (figure 5) et de septembre 2005 (figure 6) permet de dresser un bilan provisoire des travaux de préservation et de restauration effectués à la fin de l'année 2004. Durant cette période, la racine dunaire est

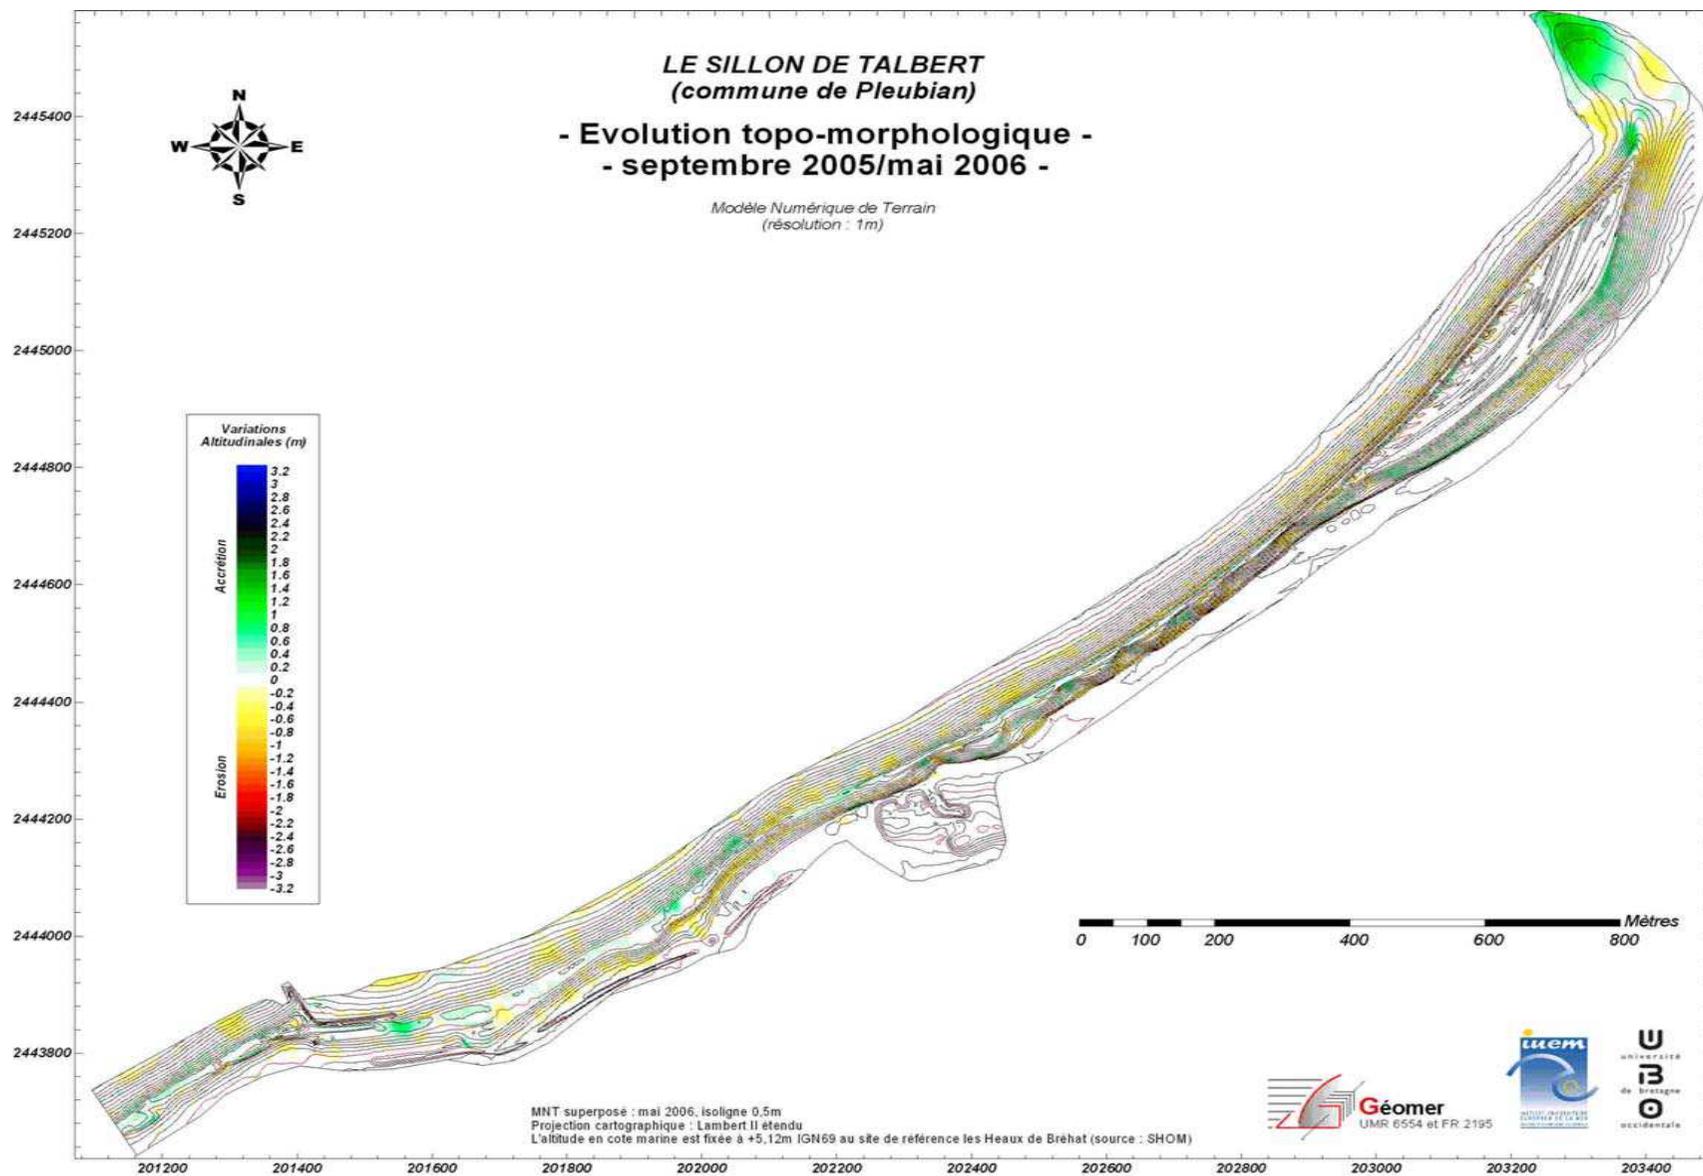
Figure 9 : Carte des variations topographiques entre septembre 2005 et mai 2006..

En l'absence d'épisode véritablement morphogène, le sillon de Talbert ne connaît aucun phénomène d'érosion significatif entre le mois de septembre 2005 et le mois de mai 2006 (figure 8). Une tendance générale à la consolidation est même mesurée au niveau de la crête qui s'exhausse d'une vingtaine de centimètres en moyenne sur toute la longueur du cordon (figure 12).

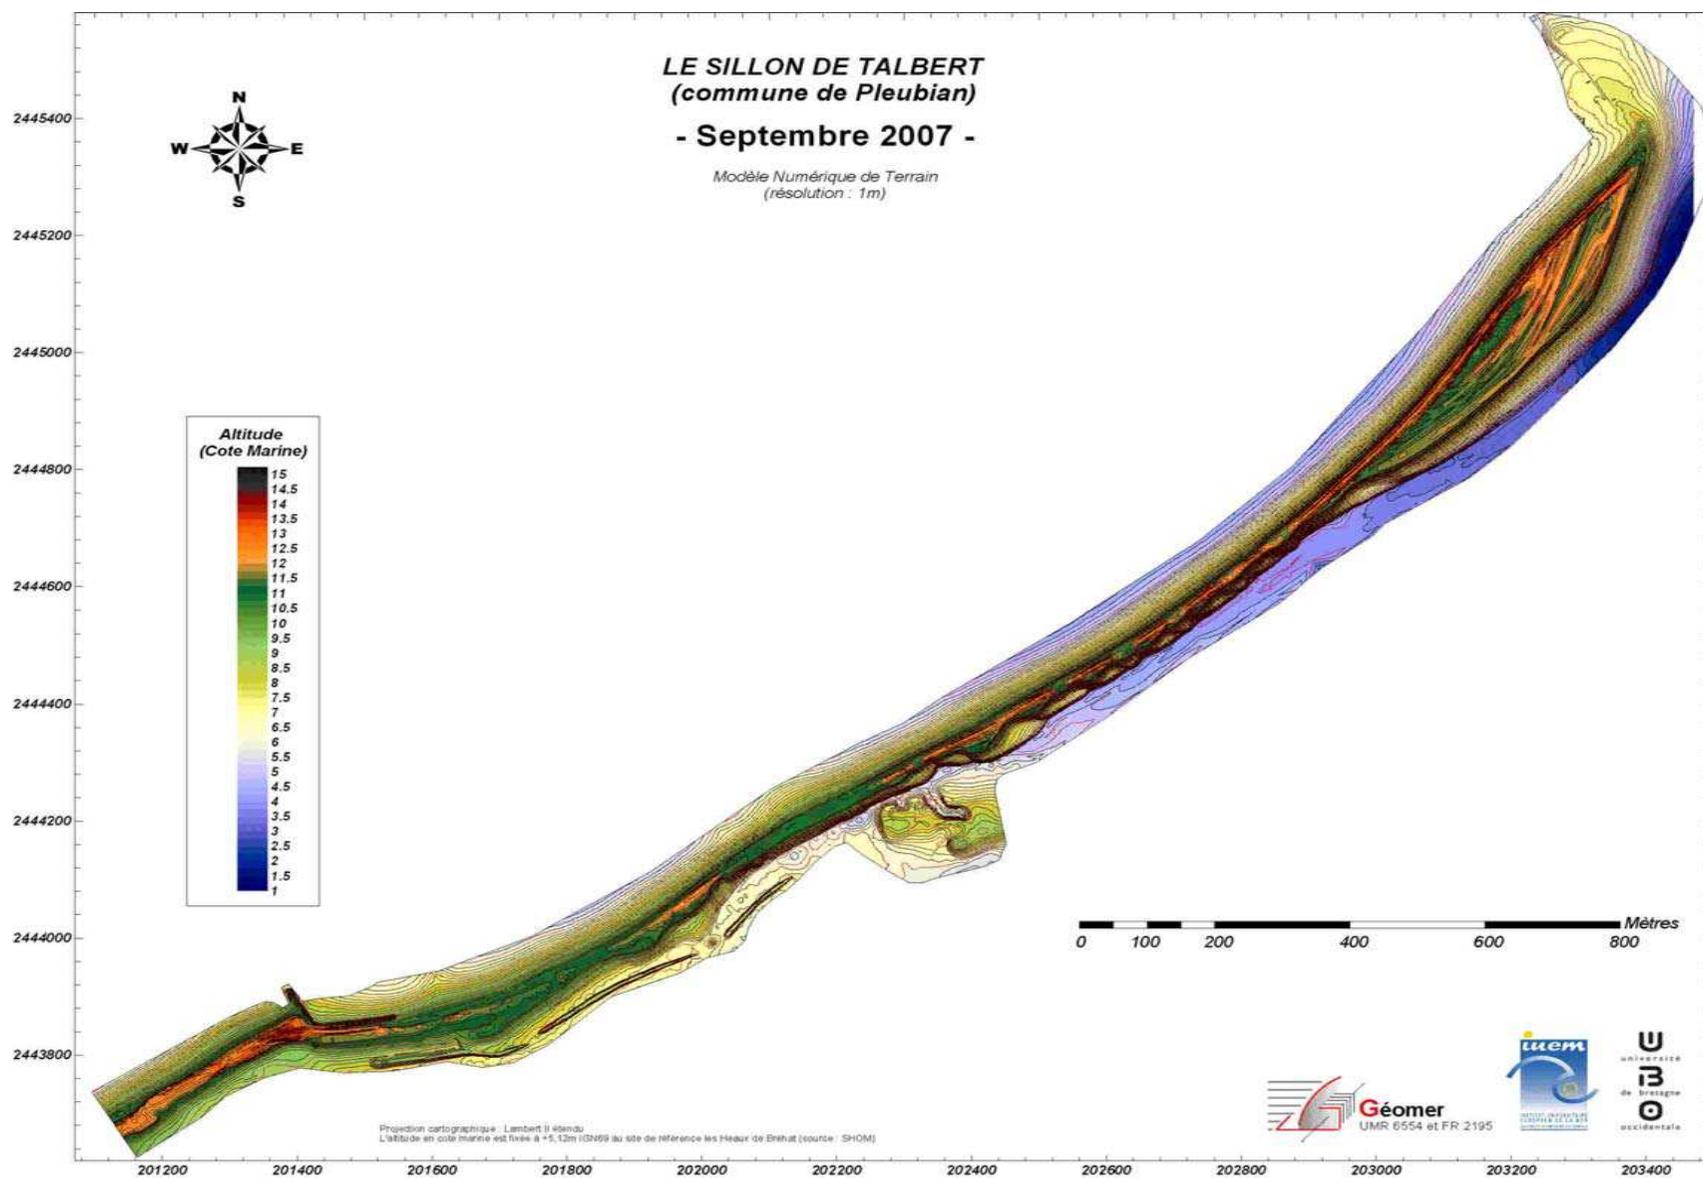
Figure 10 : Modèle Numérique de Terrain du Sillon de Talbert, septembre 2007.

La zone libre du cordon (figure 4) a également connu des transformations morphologiques importantes. Une érosion est observée sur l'ensemble de la plage tandis qu'au sommet du cordon, une série de cinq percées d'une cinquantaine de mètres de longueur se sont ouvertes dans la crête au mois de février 2007. Dans ces secteurs, toute la partie sommitale du cordon s'est littéralement déversée sur le revers, sous la forme de lobes de débordement, représentant chacun un volume sédimentaire d'environ 6000 m³. Au centre de ces percées, l'altitude du sillon s'est abaissée de 1m à 1,5m (figure 12). Ces zones surbaissées

Il convient également de s'assurer que le colmatage naturel des 5 percées créées dans la zone libre du cordon en février 2007 s'effectue sans entrave. Ces secteurs représentent actuellement des points de faiblesse morphologique qui peuvent évoluer sous la forme de brèches et s'approfondir en cas d'épisodes tempétueux répétés et intenses.
