Mise en œuvre d'une approche intégrée pour le diagnostic de seuils en rivière

Étude des rivières Cère, Jordanne et Authre dans le Cantal

**Patrice Mériaux, Cyril Folton, Bernard Dumont,
Nicolas Gendreau, Olivier Gilard et Cécile Merlet**

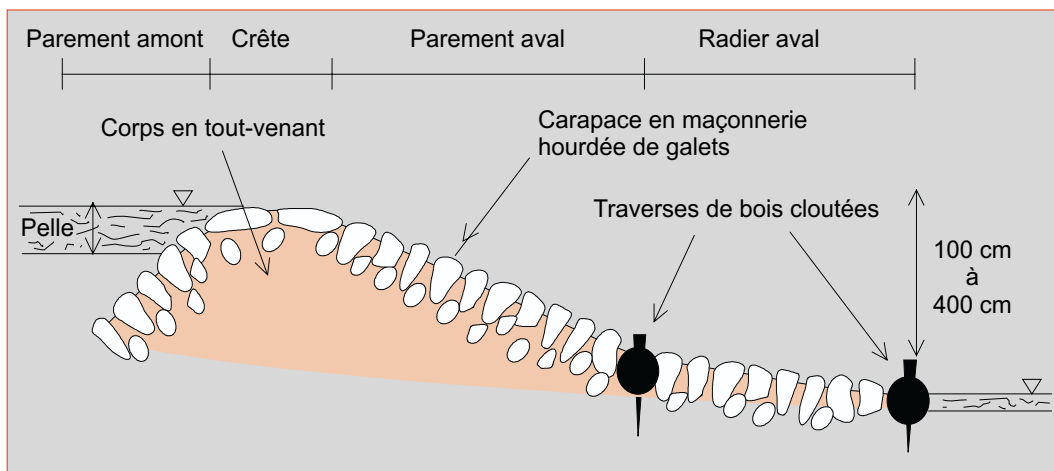
◀ Figure 2. – Coupe-type d'une « chaussée ».

Huit « chaussées » sur dix présentent un profil en travers général de type triangulaire - c'est-à-dire avec un parement aval incliné (27 % de pente moyenne) - et sont constituées d'une carapace en pierres maçonnées ou hourdées (i.e. posés sur lit de mortier), plus ou moins épaisse (0,4 à 0,8 mètre), disposée sur un corps de remblai en matériau tout-venant (figure 2). Des traverses en bois, ancrées par pieux ou clous, assurent l'armature de la carapace des parements, sa fixation au remblai de remplissage sous-jacent et, parfois, la protection parafouille aval du seuil. Une telle structure

est classique et expose l'ouvrage à une dégradation rapide dès qu'un morceau de carapace (ou, encore, une poutre) est emporté.

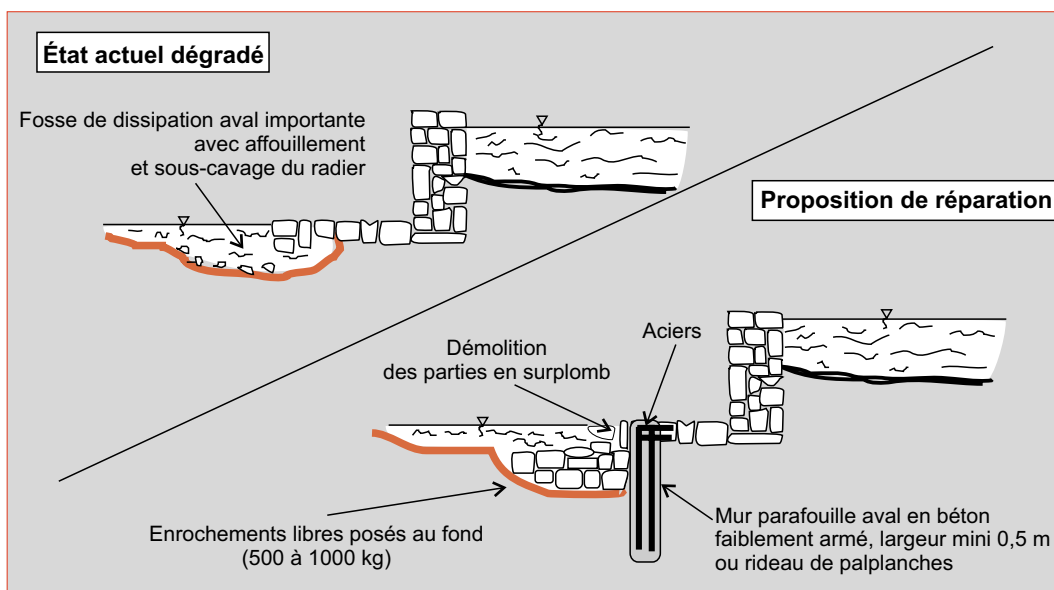
◀ Figure 3. – Seuil à parement aval vertical – confortement par mur parafouille aval.

Une dizaine de seuils à parements maçonnés verticaux (figure 3) s'écartent du profil type courant décrit ci-dessus. De même, les ouvrages les plus récents présentent des formes et des constitutions singulières : seuils en gros enrochements libres (protections aval de pont), ouvrages en béton coffré, seuils vannés (ou mobiles).

– si la fosse d'affouillement est profonde et le sous-cavage important, on procède à la construction d'un mur para fouille qui peut être constitué de béton faiblement armé ou d'un rideau de palplanches (figure 3). Au préalable, les parties en surplomb du pied aval de l'ouvrage existant doivent être soigneusement démolies. Le mur (ou le rideau) lui-même doit être profondément fondé ou ancré, sous le niveau maximal de la fosse. Si nécessaire, celle-ci sera partiellement comblée par un blocage de gros enrochements (500 à 1000 kg)

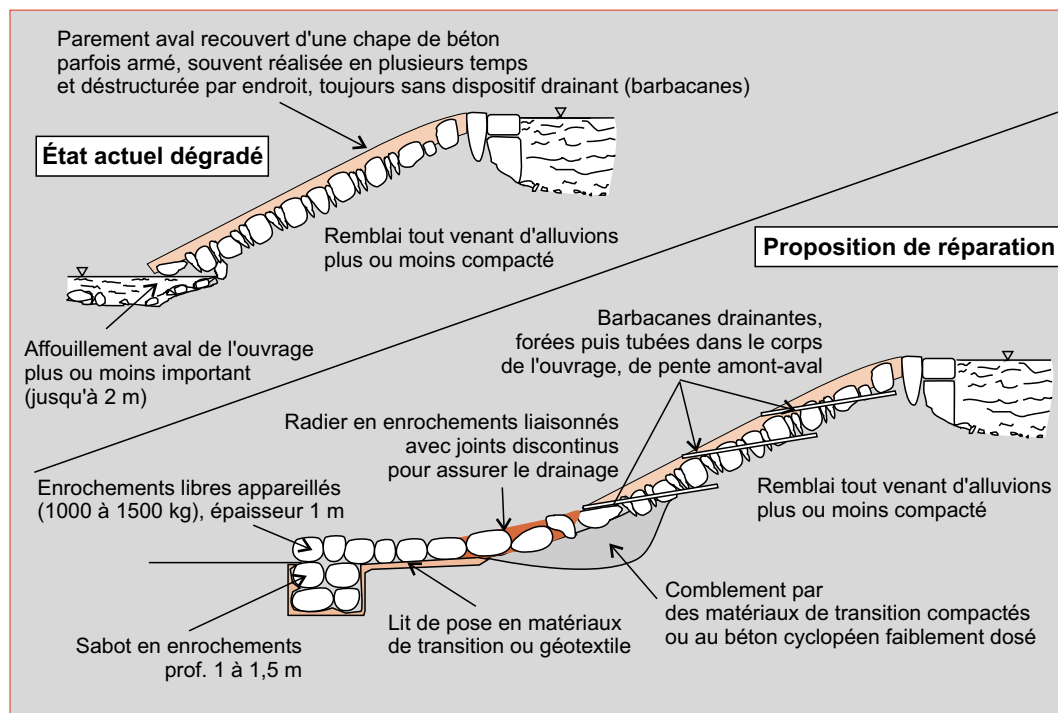
▲ Figure 4. – Dispositif drainant et protection aval.

d'ouvrage. Les réparations récentes (rejointoiement continu ou revêtement de béton) ont bien souvent supprimé la relative perméabilité du parement aval, entraînant l'apparition de sous-pressions locales ou généralisées selon l'étendue de la zone traitée.

– si l'affouillement est plus modéré, on optera pour la solution du radier aval formé d'un tapis d'enrochements (figure 4). Ce radier mono-couche sera de préférence construit de l'aval vers l'amont, en prenant soin de caler chaque bloc sur un bloc aval (diamètre moyen des blocs : 1 mètre, pour un poids de 1000 à 1 500 kg). Côté aval, le radier s'appuiera sur un sabot parafouille bicouche en gros enrochements. Sur la partie amont du radier à créer, après démolition des parties en surplomb du parement aval ou du radier existant, il convient de combler l'excavation issue de l'affouillement par des matériaux de transition compactés (voire, en cas de fouille exigüe, par un béton cyclopéen maigre). La liaison proprement dite entre le radier et le pied du parement aval sera aménagée par la pose d'enrochements maçonnés - structure intermédiaire permettant d'assurer la transition entre la maçonnerie ancienne du parement et les enrochements libres du radier. Les structures en enrochements devront reposer sur une couche de transition ou une nappe de géotextile renforcé, installée sur le fond de fouille.

Si les réparations sont récentes et si le béton n'a pas encore trop souffert des sous-pressions, on peut reconstituer le drainage du parement par la mise en place d'un système de barbacanes. A cette fin, il faut forer profondément (1 à 2 mètres) le parement aval (afin de traverser complètement la carapace imperméable), par des forages de petit diamètre (5 cm) inclinés vers l'aval et disposés en quinconce, avec une densité d'autant plus forte que la maçonnerie est imperméable (figure 4). Les barbacanes sont ensuite équipées de tubes métalliques coudés vers le bas à leur extrémité aval et crépinés en fond. Ces tubes sont scellés en tête dans la maçonnerie par un coulis de ciment.
