# Fondations d'une station de traitement d'eau potable par colonnes ballastées injectées

## Le cas de la station de traitement de Dourd'hal<sup>1</sup>

Nadine Dellinger<sup>a</sup> et Gérard Mathieu<sup>b</sup>

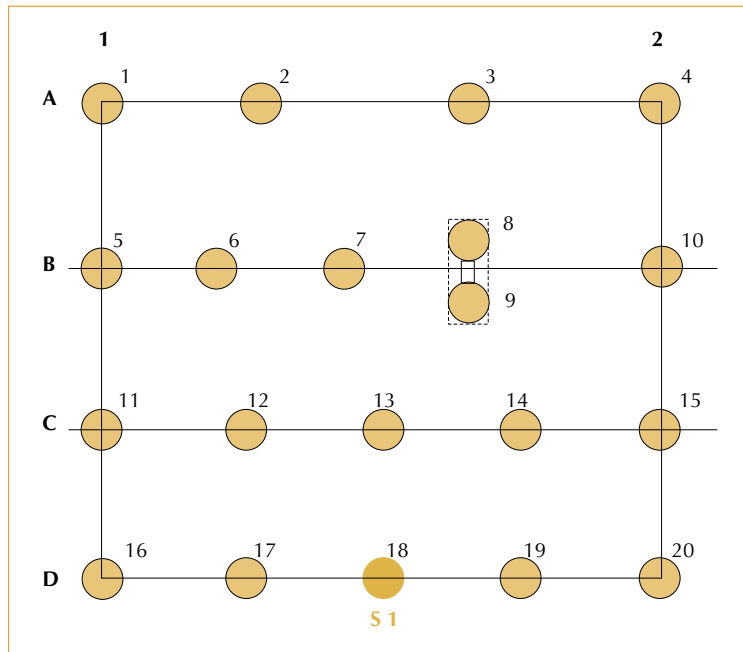
▲ Figure 2 – Plan simplifié d'implantation des CBI du site de Dourd'hal (d'après document FONDASOL, 1997).

Les colonnes ballastées injectées sont réalisées les 2 et 3 septembre 1997, suivant des mailles de 3 m sur 3 m (figure 2), soit au total vingt colonnes ballastées injectées avec du béton prêt à l'emploi.
