Fondations d'une station de traitement d'eau potable par colonnes ballastées injectées. Le cas de la station de traitement de Dourd'hal

N. Dellinger, G. Mathieu

N. Dellinger, G. Mathieu. Fondations d'une station de traitement d'eau potable par colonnes ballastées injectées. Le cas de la station de traitement de Dourd'hal. Ingénieries eau-agriculture-territoires, 2001, 27, p. 13 - p. 21. hal-00464559

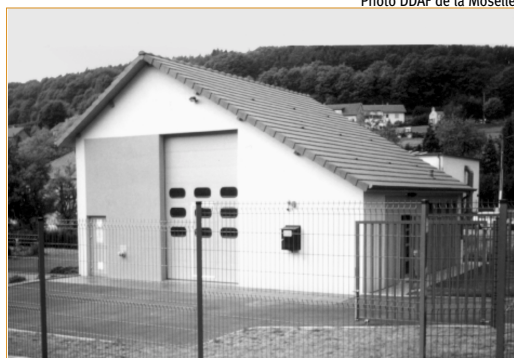
▲ Photo 2 – La station de traitement des eaux potables de Dourd'hal en mai 2000.

La DDAF notifie à l'entreprise principale l'ordre de service de reprendre les travaux le 15 juin 1998 ; le chantier redémarre le 3 août 1998 ; le constat d'achèvement de la construction est réalisé le 30 avril 1999 (photo 2).
