## Investigations en fondation et études de diagnostic pour le confortement du barrage de Dardennes

## INVESTIGATIONS EN FONDATION ET ETUDES DE DIAGNOSTIC POUR LE CONFORTEMENT DU BARRAGE DE DARDENNES

### *Dardennes dam: foundation investigations and diagnosis before reinforcement studies*

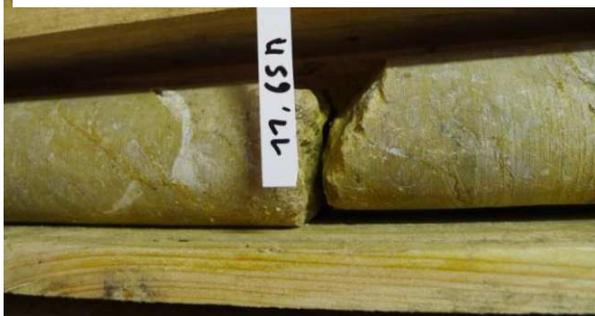
**Graphique 5:** Exemple de fissure colmatée sous le contact avec la fondation et de fissure ouverte en fondation

Les premiers cinquante centimètres de fondation sous le contact apparaissent assez fracturés : fissures ouvertes centimétriques à pluri-décimétriques et fissures remplies de matériaux fins. Le réseau de fissures présente une organisation structurale complexe démontrée par la grande dispersivité sur le canevas de Wulff et ce malgré un substratum stratifié. Ceci est attribué à la structure globale en synclinal et à la faille aval [3].

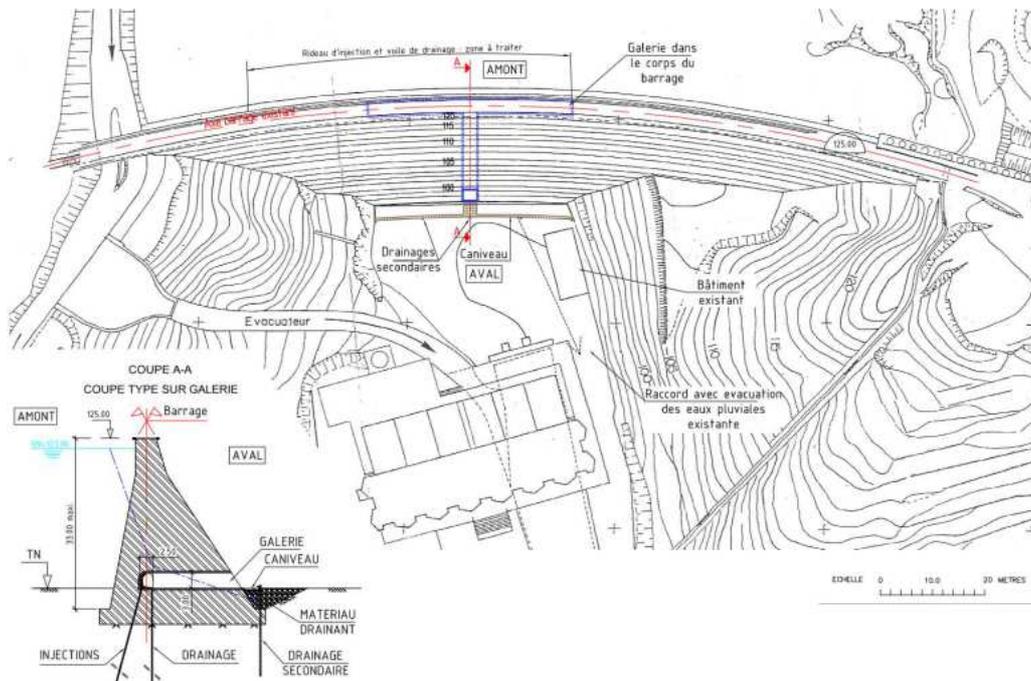
**Graphique 6:** Principe de la solution de confortement 1a

Une galerie située au centre du barrage est creusée depuis une galerie d'accès débouchant en pied aval. Cette galerie n'intéresserait que les profils clés où des réserves de stabilité doivent être apportées, sur une longueur développée de 40 mètres. Le voile d'injection et le rideau de drainage sont réalisés depuis la galerie.

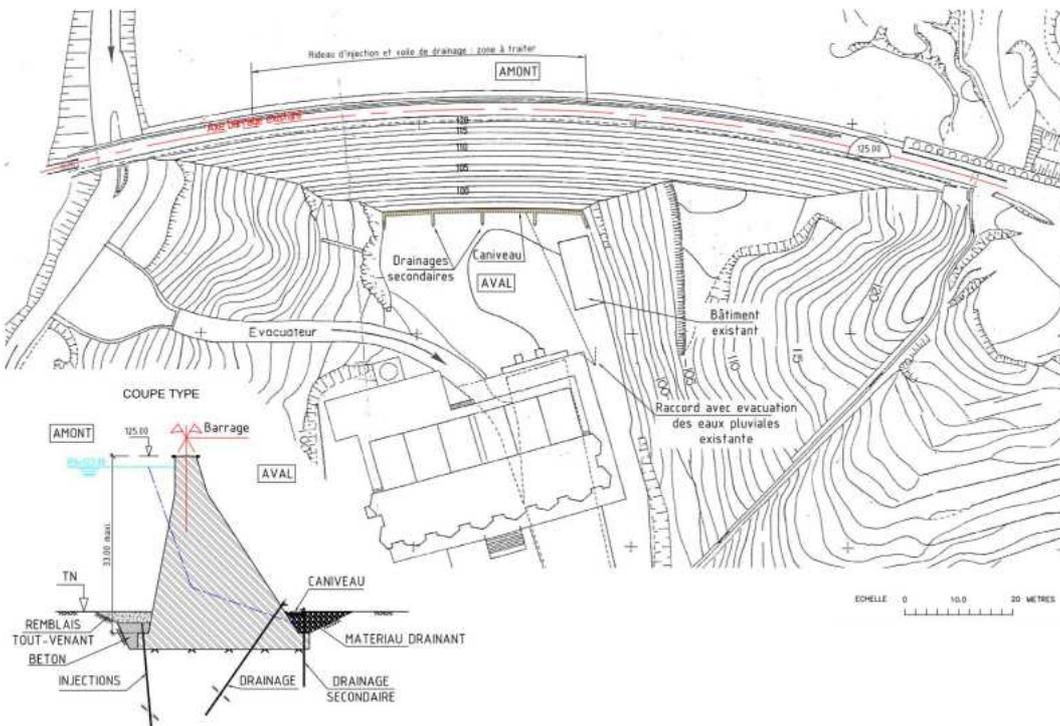
**Graphique 7:** Principe de la solution de confortement 1b

Le rideau d'injection est réalisé depuis une plinthe en pied amont du barrage. Le rideau de drainage est foré depuis le pied aval du barrage, uniquement au droit de la partie centrale du barrage.
