Étude de dangers des digues de protection contre les crues torrentielles : présentation du cas de l'EDD des digues du torrent de La Salle, recommandations et perspectives

P. Meriaux, D. Richard, H. Félix, D. Laigle, M. Bon, A. Astier, I. Boncompain, Y. Queffélec

Risk study on torrent dikes: case of the “La Salle” torrent in French South Alps, recommendations and perspectives

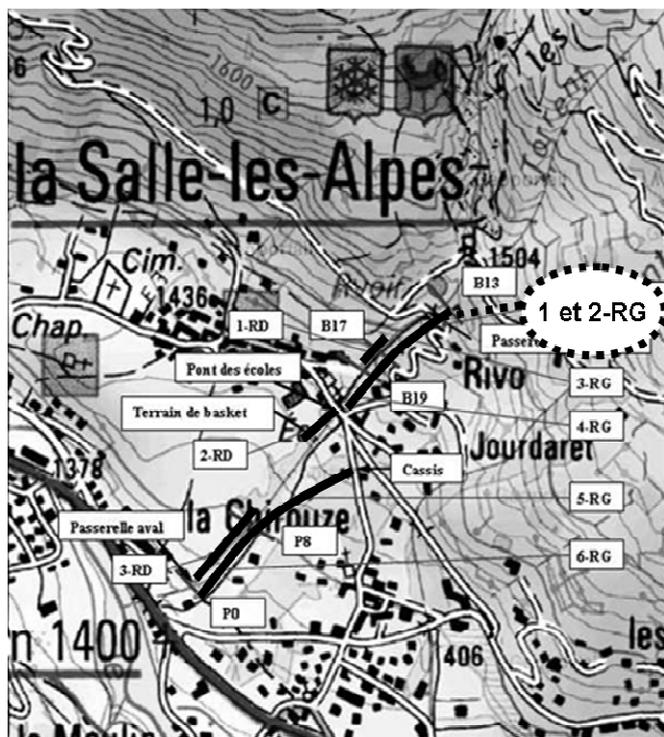
FIGURE 2. PLAN DE SITUATION DES DIGUES DU TORRENT DE LA SALLE. LOCALISATION DES TRONÇONS 1 ET 2-RG, A L'AMONT DU DISPOSITIF, ET DES ENJEUX EN RIVE GAUCHE SUR LE CONE DE DEJECTION (D'APRES IGN-GEOPORTAIL, NORD EN HAUT).

Au final, la démarche d'analyse décrite ci-dessus a conduit à distinguer et à caractériser 9 tronçons composant le système étudié (Tableau 3 et Figure 2) :
