BCSF (2005) - Séisme des Saintes (Guadeloupe) du 21 novembre 2004.

Séisme des Saintes (Guadeloupe) du 21 novembre 2004

BCSF
Bureau Central
Sismologique
Français

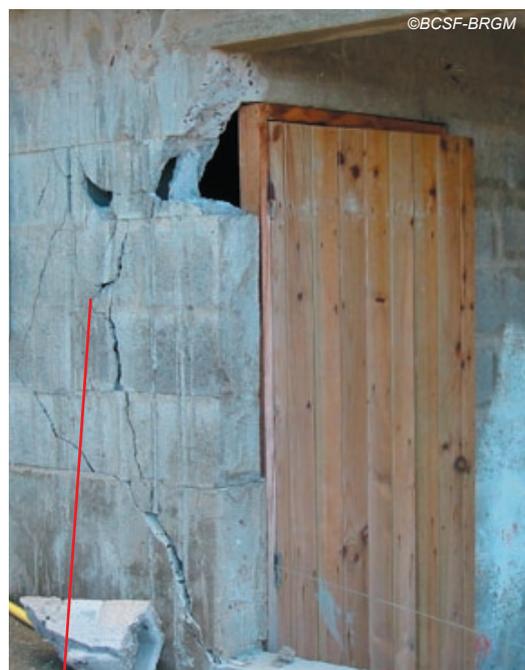
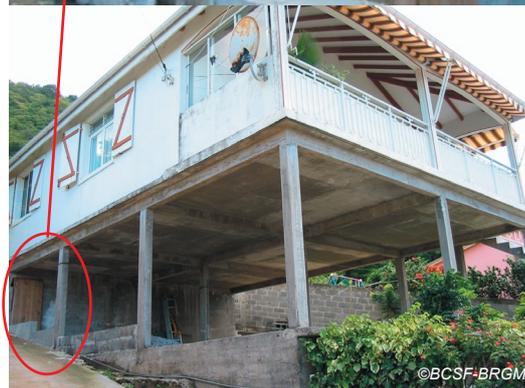
De nombreuses maisons sont construites sur un premier niveau transparent, certaines ayant été proches de la rupture lors du séisme (e.g. Fig.IV-3).

Fig. IV-3 Exemple d'une construction vulnérable implantée sur un terrain en pente et comportant un niveau transparent - Terre-de-Haut.

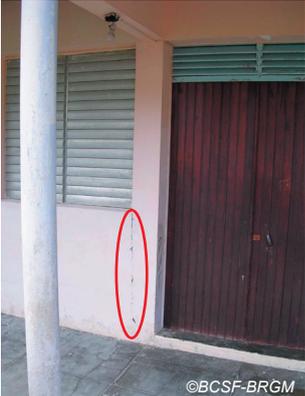
Fig. IV-11. Fissures sur une maison à proximité du débarcadère (vulnérabilité C).

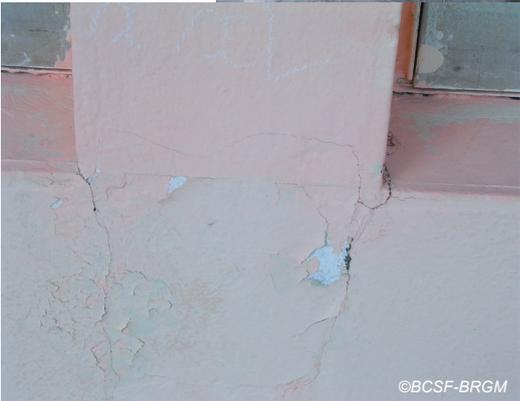
Fig. IV-13. Dommages sur la structure à l'école maternelle de Petites-Anses (vulnérabilité B).

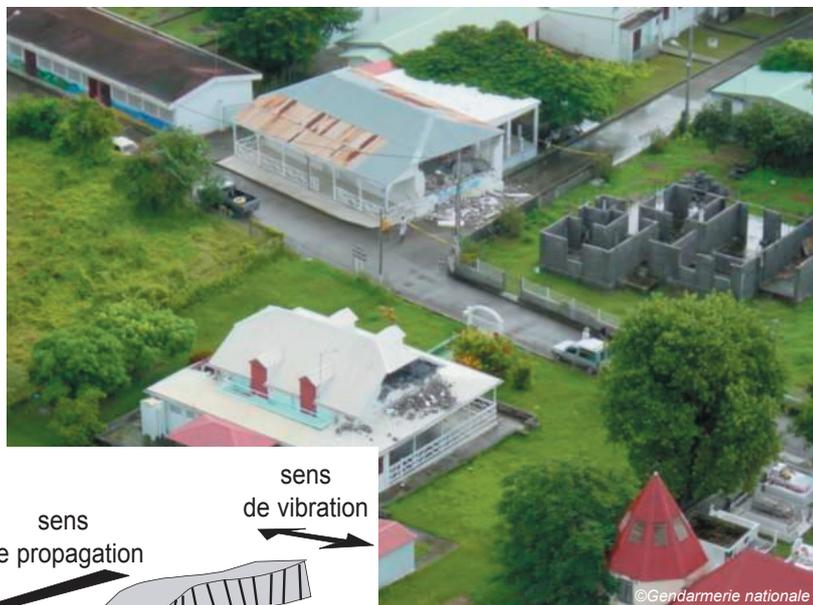
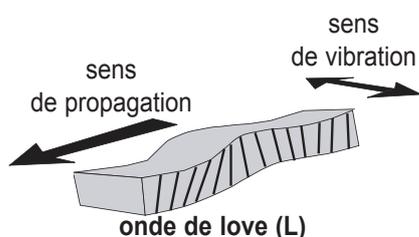
Explication possible du parallélisme des dégâts par la polarisation d'une onde de love

Fig. IV-14. Vue aérienne montrant le parallélisme entre les façades effondrées (la façade de l'église de la photo ci-contre est également dans la même orientation).

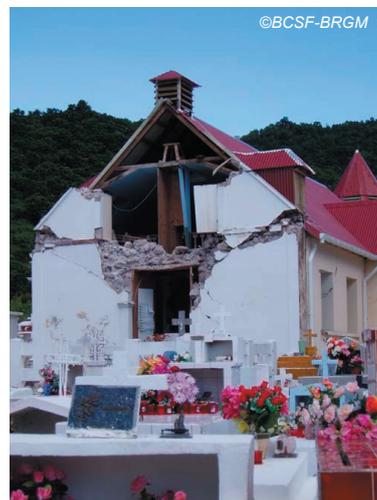
Fig. IV-15. Dommages sur le clocher et le fronton de l'église (mur en moellons - vulnérabilité A).

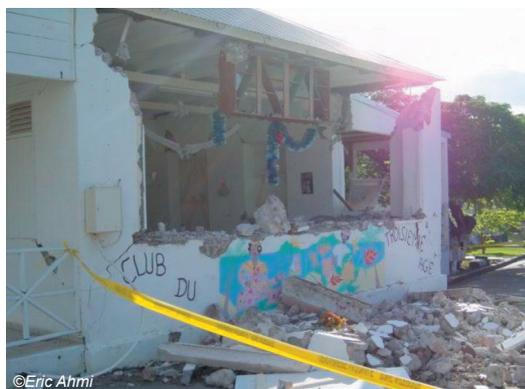
Fig. IV-16. Effondrement d'un mur du foyer du 3^{ème} âge. Bâtiment en maçonnerie brute, sans chaînage (vulnérabilité A-B, dommages de niveau 4).

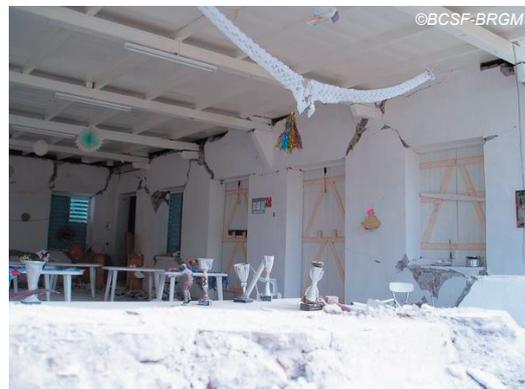
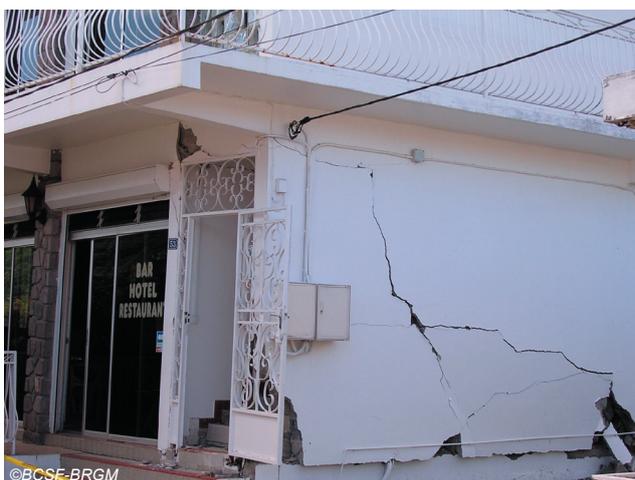
Fig. IV-17. Dommages de niveau 4 à l'hôtel de Petites-Anses, d'une maçonnerie non renforcée sur structure poteau poutre en béton (vulnérabilité B-C).

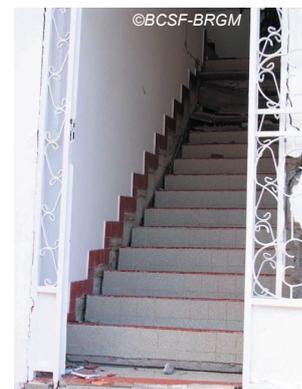
Fig. IV-18. Décrochement de l'escalier de l'hôtel.

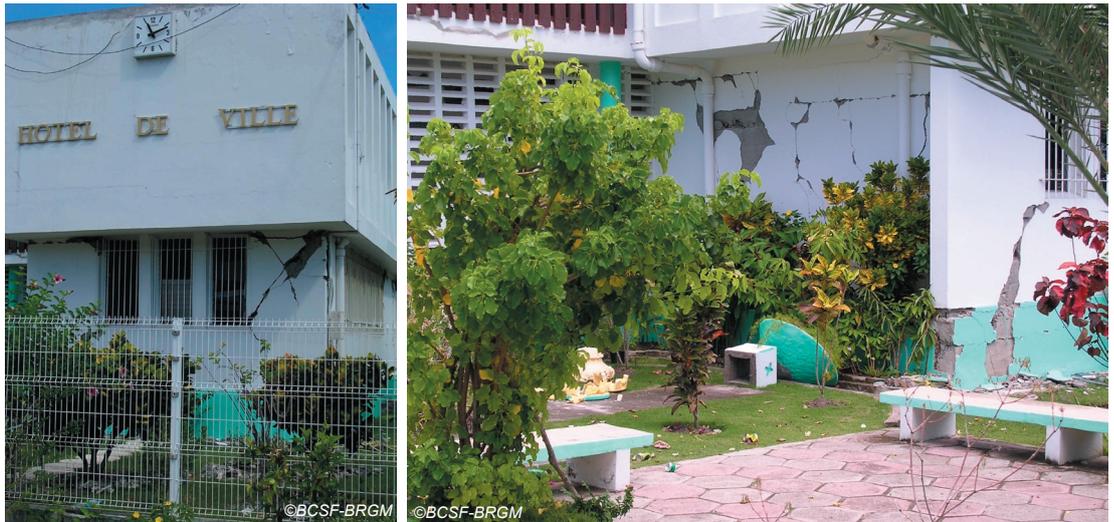
Fig. IV-19. Dommages de niveau 3-4 sur la mairie (vulnérabilité B-C). Le bâtiment a été rasé.

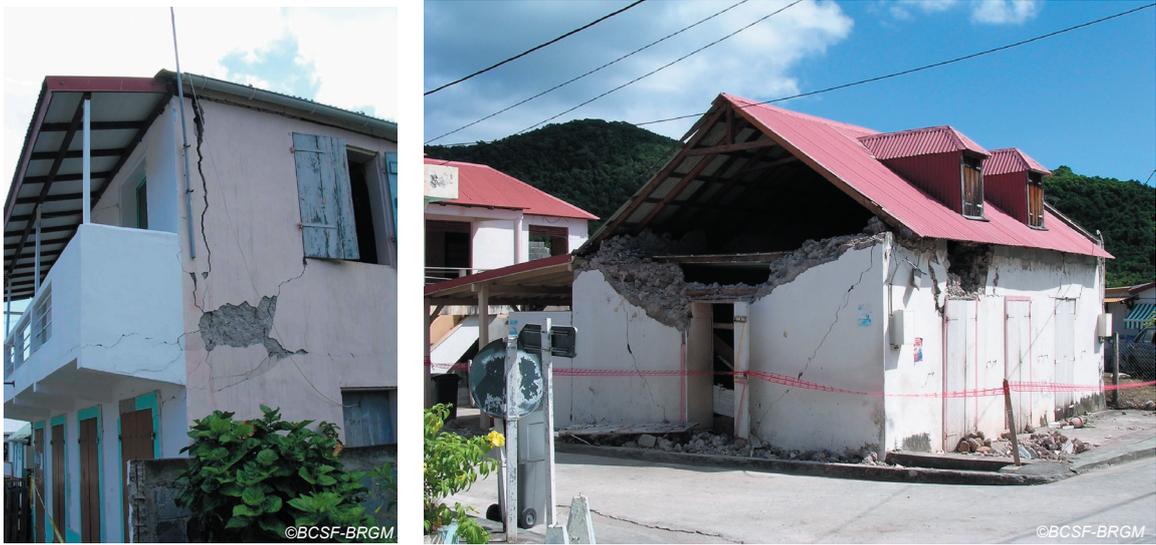
Fig. IV-20. Dommages de niveau 3-4 sur maisons individuelles (vulnérabilité A) au centre du bourg de Petite-Anses.

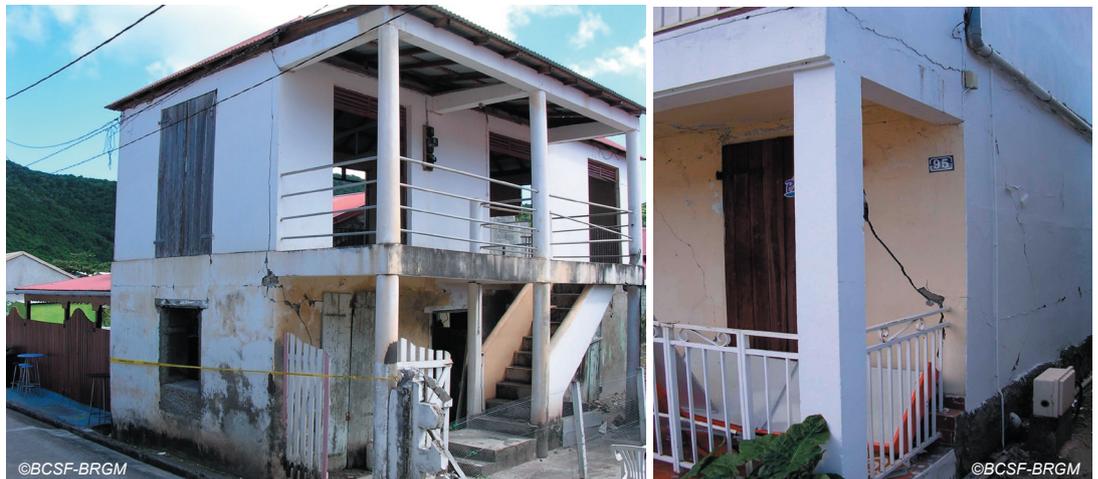
Fig. IV-21. Dommages divers sur maisons individuelles au centre du Bourg de Petites-Anses (vulnérabilité A-B).

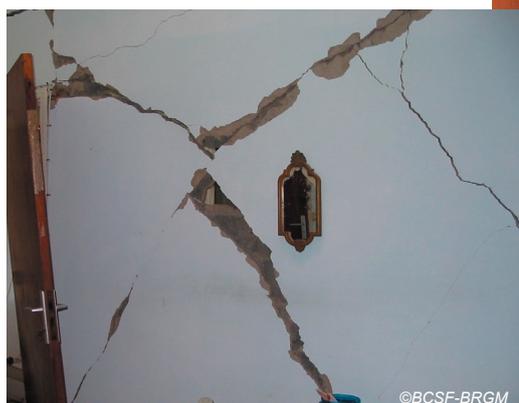
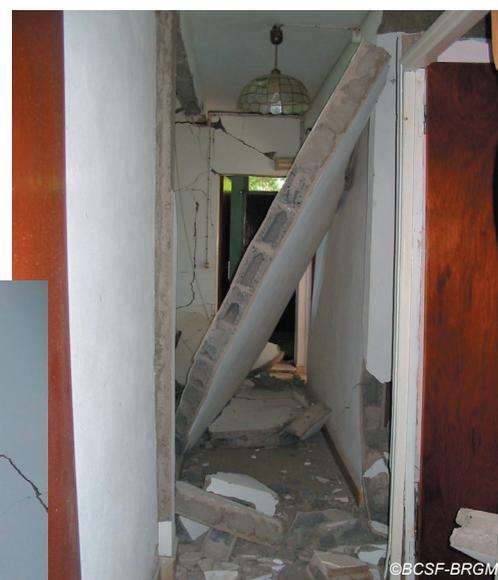
De lourds dégâts sont constatés sur la commune, notamment vers le Pain de sucre, partie ouest de Terre-de-Haut. Il existe de nombreuses fissures diagonales dans de nombreux murs de maçonnerie (niveau 3). Les maisons individuelles en structure poteau/poutre et remplissage ont subi sur le secteur du Pain de Sucre des dégâts de niveau 4, avec des ruines de cloisons en parpaings non porteuses et de larges fissurations sur les parties structurantes. Les dégâts sur des maçonneries, vraisemblablement non renforcées, relèvent des dégâts structuraux ou non structuraux graves (fig. IV-23).

Fig. IV-23. Terre-de-Haut - maison individuelle comportant des dégâts de degré 3 à 4 sur des parties porteuses et non porteuses.

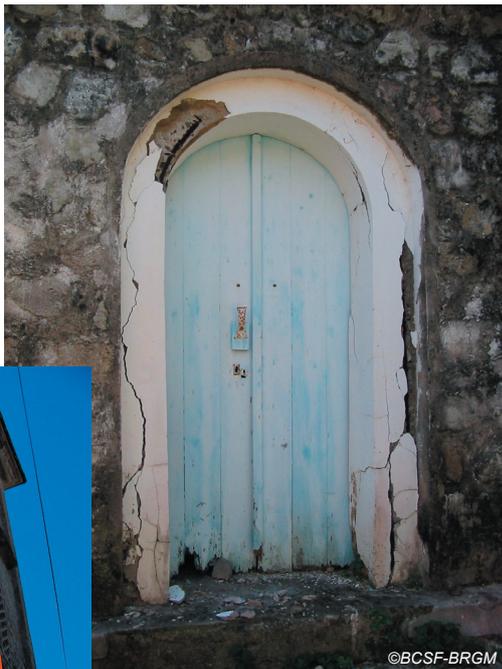
Fig. IV-24. Terre-de-Haut - porte du clocher de l'église.

commerciaux. Le clocher de l'église, qui devrait être détruit, a également subi une forte oscillation transversale, ainsi que la nef sur laquelle sont marquées des fissurations verticales et horizontales importantes sur des parties structurantes (fig. IV-24,25).

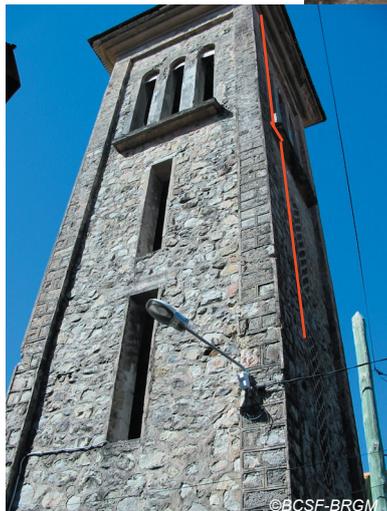
Fig. IV-25. Terre-de-Haut - clocher de l'église.

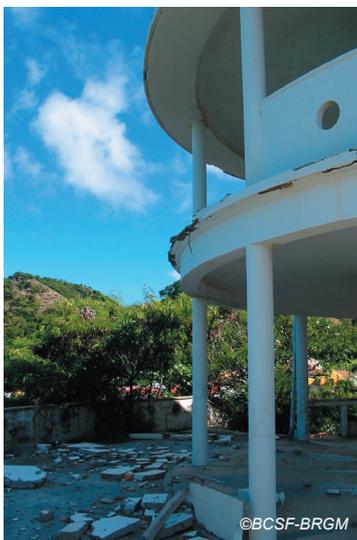
Fig. IV-27. Maison individuelle (centre de Terre-de-Haut) en béton (armé ?) sur pilier sans contreventement (particulièrement vulnérable) : dégâts structuraux et non structuraux graves.

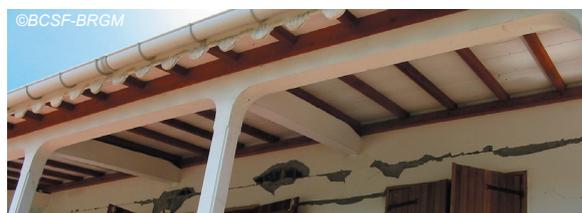
Fig. IV-29. Maison individuelle en maçonnerie de parpaing : fissuration horizontale de degré 3.

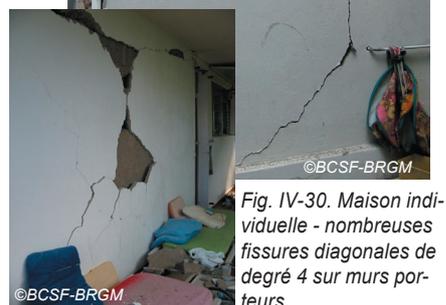
Fig. IV-30. Maison individuelle - nombreuses fissures diagonales de degré 4 sur murs porteurs.

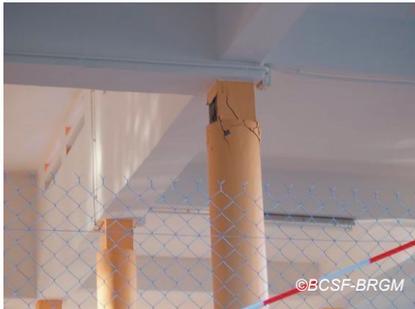
Fig. IV-32. Marché couvert : dommages en tête de poteau, généralisés sur cette structure (dommage de niveau 2-3). On peut suspecter un phénomène de poteaux courts.

de « poteaux de soutènement fracturés » et de « fracture dans les murs porteurs ». L'école de Routhiers (fig.IV-35) montre une désolidarisation entre les cloisons internes du premier étage et la structure du bâtiment. La mairie, le marché couvert (fig. IV-32) et l'église (fig. IV-33) ont subi des dommages importants (fractures aux angles de liaison entre éléments structuraux, éclatement de béton sur poteaux en béton armé). Sur le marché couvert, on peut suspecter des dommages liés au phénomène de poteaux courts. Les bâtiments qui ont le plus soufferts sont généralement anciens, de classe de vulnérabilité B ou C. Sur les maisons individuelles les dommages semblent légers à modérés.

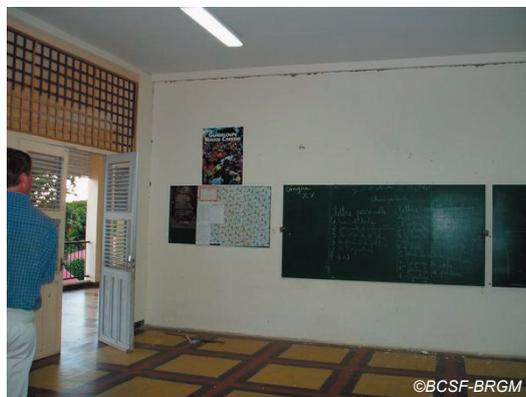
Fig. IV-35. Ecole de Routhiers: les cloisons internes construites pour subdiviser une grande salle au 1^{er} étage ont toutes été désolidarisées de la structure en béton armé du bâtiment (dommage de niveau 2).

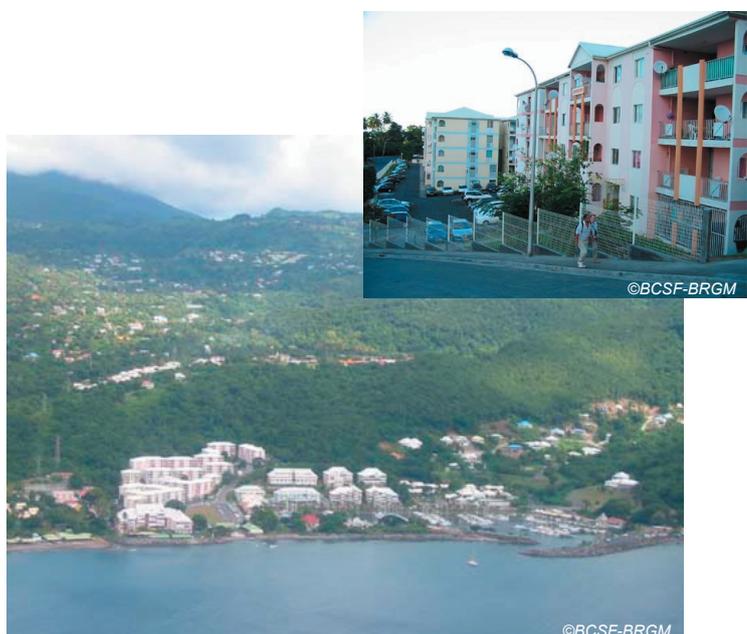
Les bâtiments de la SIG de Rivière-Sens (fig. IV-40) semblent avoir bien supporté la secousse. Aucun dommage apparent de l'extérieur n'a été visible. Le rapport AFPS signale toutefois "qu'un bâtiment de ce quartier a subi un affaissement différentiel sous séisme, dû à des fondations effectuées en partie sur du remblai".

Fig. IV-40. Gourbeyre - Marina Rivière Sens.

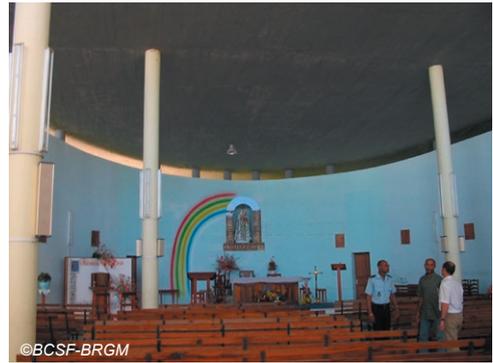
L'église de Matouba a connu un dégât sur les piliers soutenant sa dalle supérieure (effets de poteaux courts). Des maisons sur pilotis (fig.IV-48) particulièrement vulnérables en structure béton et remplissage sont également fissurées de toutes parts. Une maison individuelle ancienne en maçonnerie de moellons a subi un effondrement partiel d'un mur extérieur. Selon Patricia Ballandier, d'autres établissements sur la commune ont subi ce même type de dommages, l'école communale des quatre chemins, l'école communale mixte II, l'école communale mixte I (sous la mairie) et le collège Rémy Nainsouta. D'autres dégâts nous ont encore été signalés, sur la chambre des métiers, le bâtiment de la police municipale ou le Pont Matouba pour ne citer que les principaux. L'église paroissiale de St. Claude (fig.IV-41, IV-42) et son clocher (proche de la mairie) ont été endommagés. Le clocher en structure béton (poteau/poutre), a été cisailé dans son tiers supérieur.

Fig. IV-45. Flambage de piliers sur l'église de Matouba (effets poteaux-courts).

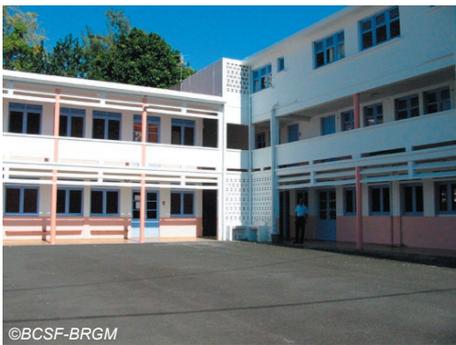
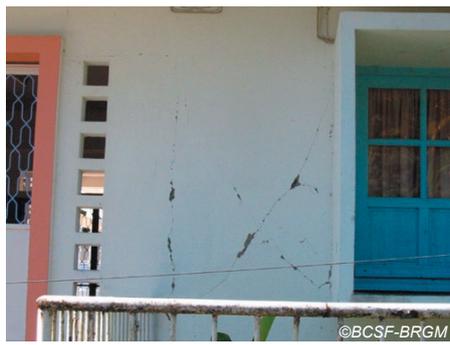
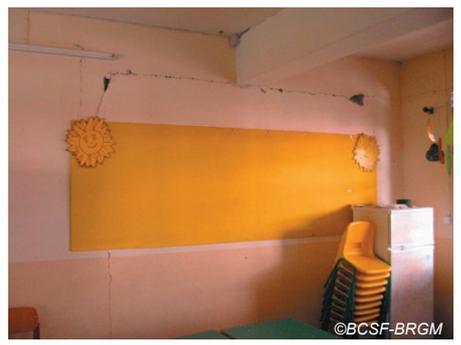
C'est le secteur de Matouba (600 m) qui semble avoir été le plus touché par la secousse (fig.IV-45 à IV-47). L'école mixte Louis Chalcol de Matouba (fig. IV-46), avec une ossature en béton armé à remplissage, présente de graves dommages, notamment dans son bâtiment situé le long de la route. Il est marqué par une fissuration en X dans la partie à remplissage et est fissuré sur des parties porteuses. L'aile du bâtiment perpendiculaire à la voirie se trouve moins touchée. Des problèmes d'entrechoquement des bâtiments en L se sont produits.

Fig. IV-46. Ecole mixte Louis Chalcol - Entreoquement des corps de bâtiment disposés en L, dégâts de niveau 2 et 3 - vulnérabilité C).

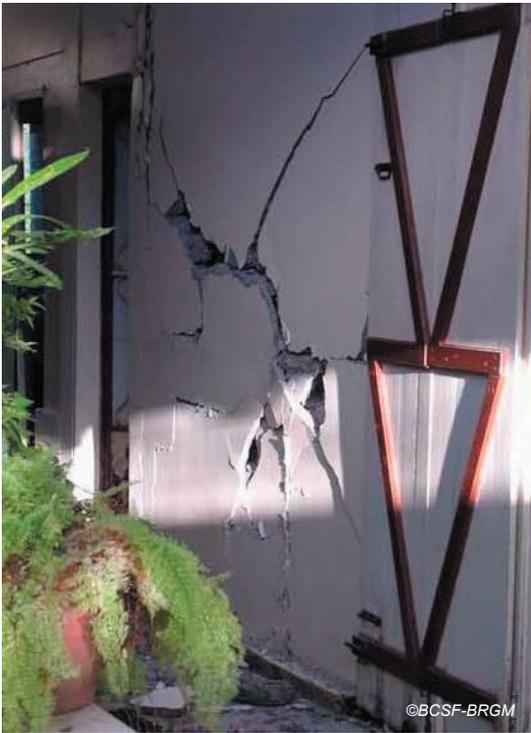
Concernant le quartier « La Plaine », la visite de terrain suggère fortement que les dégâts importants observés sont dus à un effet de tassement du sol. Les maisons les plus touchées (fig. IV50, IV-51) sont en effet en bordure de ravine et des marques de tassement du sol sont clairement visibles alentour. Les maisons situées en amont, en terrain plat, n'ont souffert d'aucun dommage visible à l'extérieur et les dégâts à l'intérieur d'une habitation que nous avons visitée sont de niveau 1 (quelques fissures fines). Le décès d'une fillette et l'hospitalisation de sa soeur sur ce quartier montrent de façon dramatique la très grande vulnérabilité de certaines zones d'implantation de l'habitat.

Fig. IV-51. Lieu dit La Plaine. Dommages graves sur une maison individuelle en bordure de la ravine.

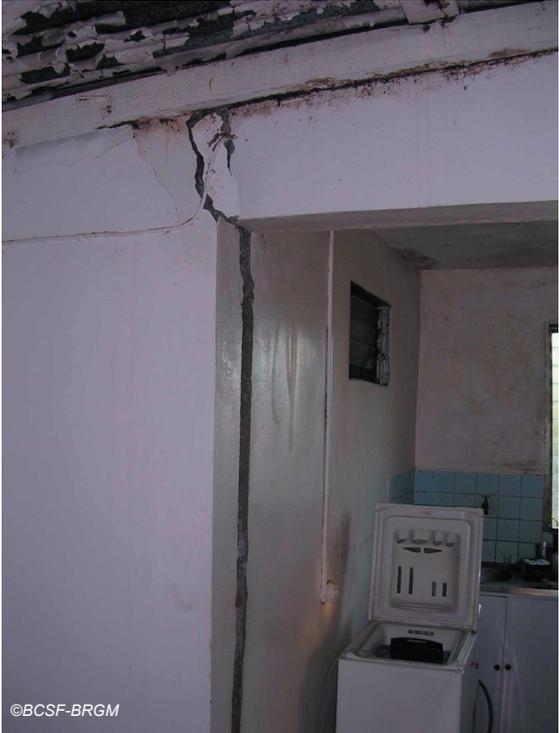
Fig. IV-52. Désolidarisation d'un mur, dommages de niveau 3 et 4 sur une maison en bord de ravine.

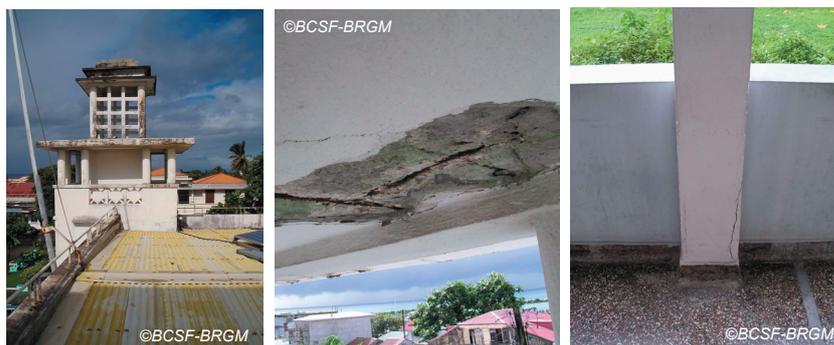
Fig. IV-54. Mairie de Grand-Bourg.

Sur la mairie (fig. IV-54), deux tourelles en toiture ont subi des dommages fragilisant leurs structures. Le corps proprement dit de la mairie ne présente que des dommages légers. L'inspection extérieure de la structure du tribunal montre quelques fissures sur le toit du bâtiment. Les dégâts sont plus importants au niveau du vieil hôpital (fig. IV-56) avec notamment les poteaux du bâtiment principal cisailés à la base et au sommet. Cependant, il s'agit d'une construction ancienne en mauvais état et présentant les traces de nombreux travaux de réparations. Concernant le collège, les dommages semblent localisés à l'intérieur sur des murs non porteurs et des balustrades. Au lycée, des fissures nous ont été signalées à l'intérieur du bâtiment administratif et un poteau a subi un cisaillement net dans une salle de classe.

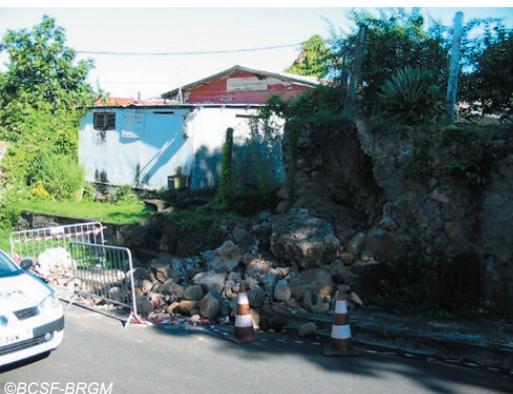
A l'école maternelle Rivières-des-Pères (fig. IV-66), les piliers de soutien de la cour intérieure sont fissurés (éclatement). Le Collège Joseph Pitat a connu quelques fissurations ainsi que la caserne des pompiers et l'école primaire du Carmel. Un mur vulnérable s'est effondré en partie haute de Basse-Terre (fig. IV-65).

Fig. IV-65. Eboulement d'un mur en partie haute de la commune de Basse-Terre.

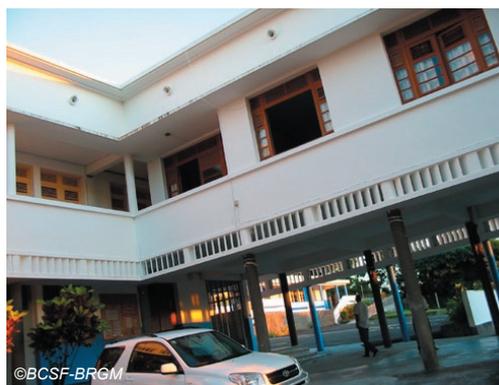
Fig. IV-74. Bouillante - école mixte de Village - fissurations entre le mur de remplissage et la structure .

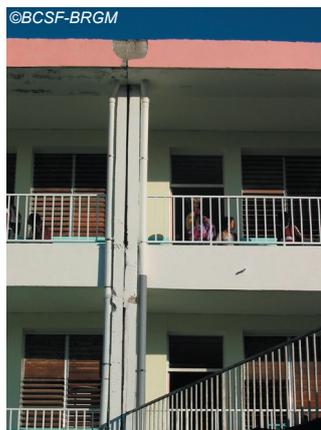
Fig. IV-76. Vieux-Habitants - école du Beau - dégâts de niveau 1 à 2 sur structure poteau-poutre + remplissage ou sur pilier.

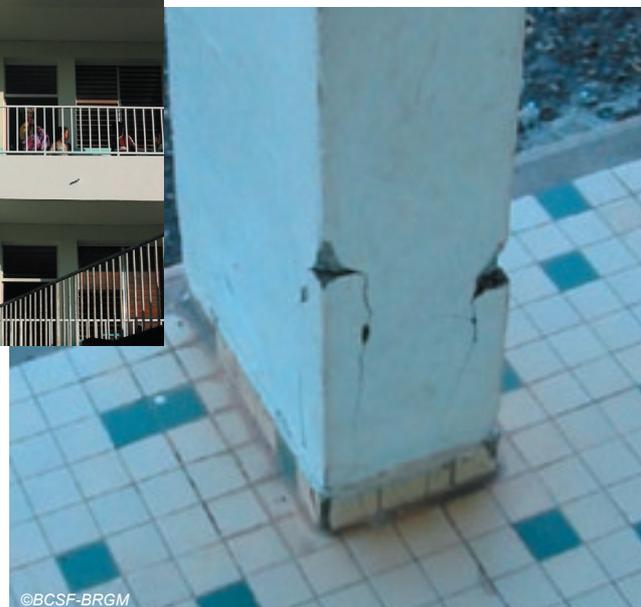
Fig. IV-78. Dégâts au niveau du joint de dilatation.

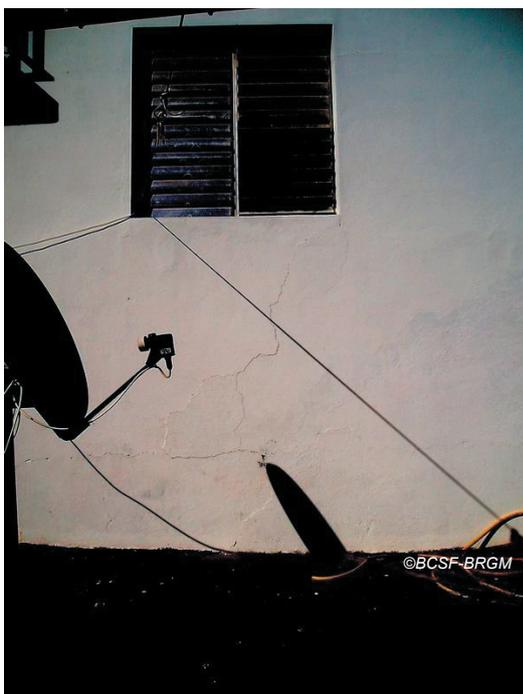
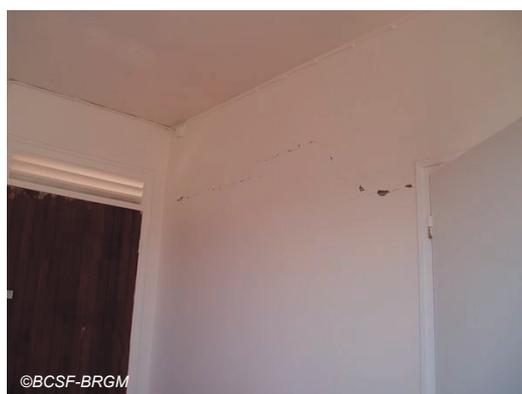
Fig. IV-85. Les seuls dégâts sur l'unique habitation individuelle de Vieux Fort ayant fait l'objet d'une déclaration en mairie relèvent de nombreuses fines fines (intérieures, extérieures), ainsi qu'un dommage sur un élément de toiture.

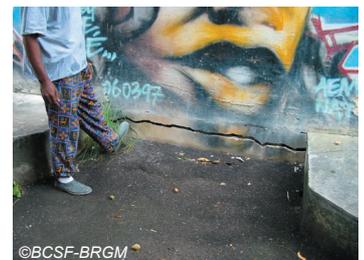
Fig. IV-90. Fissuration large en bout de bâtiment sur les structures porteuses - HLM Henri IV.

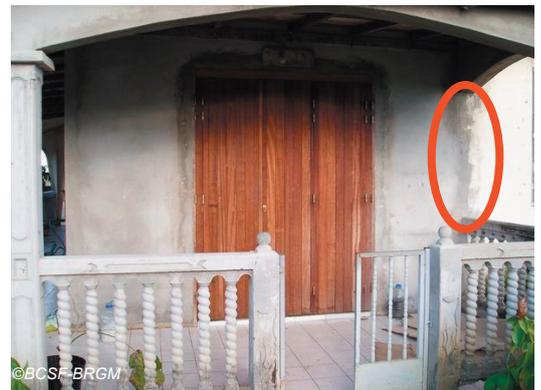
Fig. IV-93. Dommages sur la seule maison d'habitation de la commune identifiée comme ayant subi des effets dus au séisme (dommage de niveau 2 sur un bâtiment très vulnérable ayant connu des réparations à plusieurs reprises).

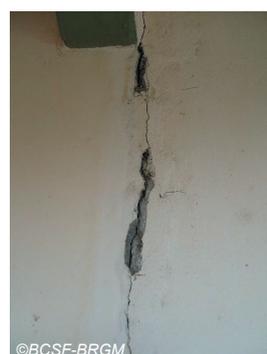
Fig. IV-94. Réfectoire de Bebel (école maternelle): fissure extérieure (dommage de niveau 1).
